## 2. 금남IC3교

## 손상현황 사진

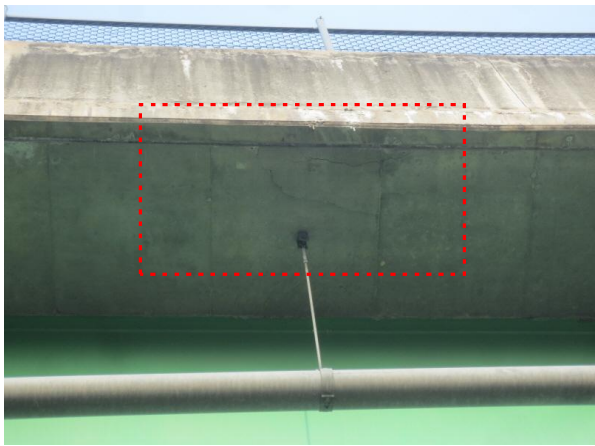
| <p>캔틸레버 박리 S1</p> | <p>캔틸레버 백태 S1</p> |

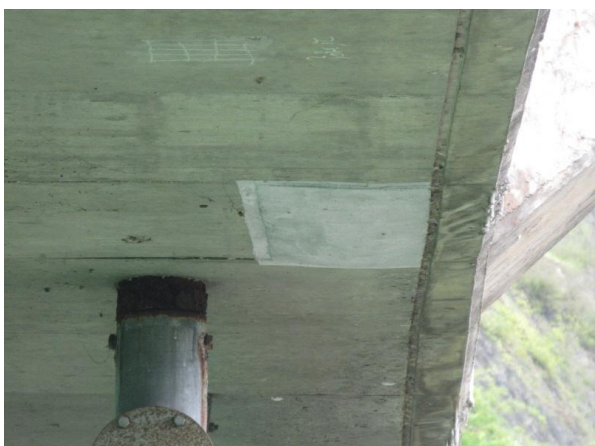
| <p>캔틸레버 보수부 들뜸 S2</p> | <p>캔틸레버 백태 S2</p> |

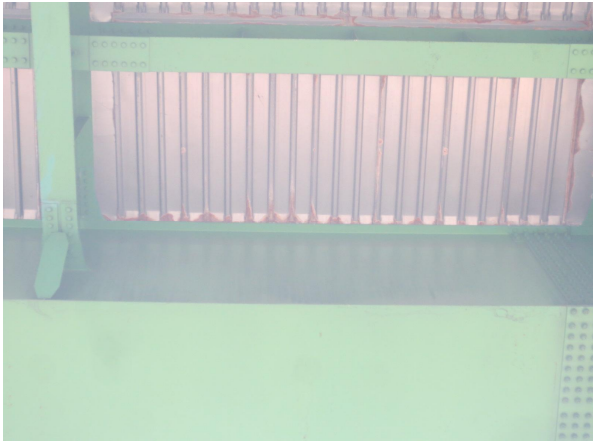
| <p>Deck Plate 부식 S2</p> | <p>Deck Plate 부식 S2</p> |

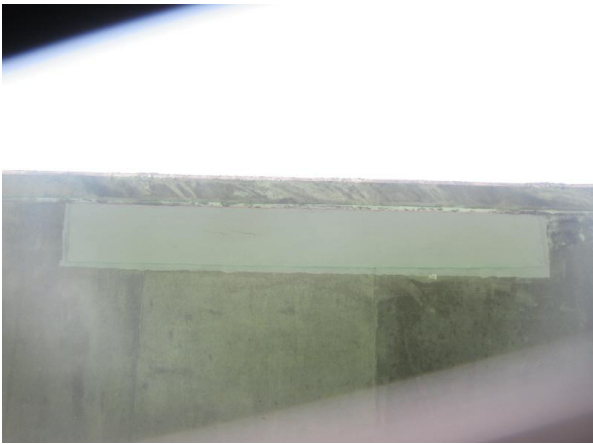
| <p>컨틸레버 보수현황 S3</p> | <p>바닥판 박리 S3</p> |

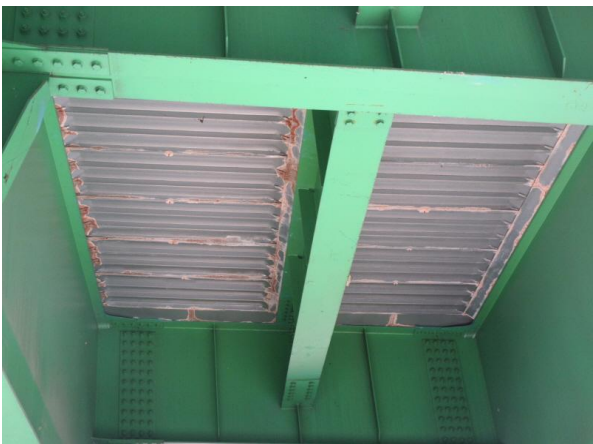
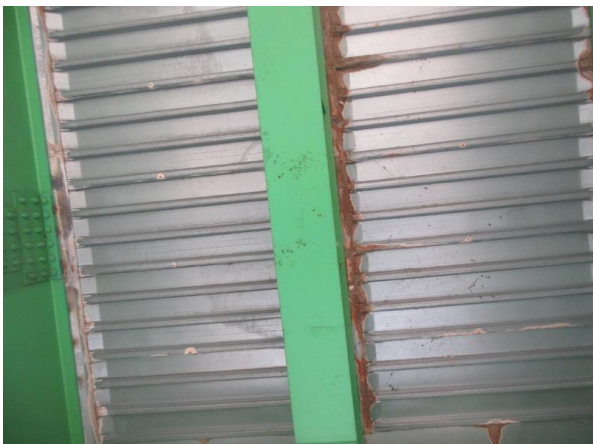
| <p>Deck Plate 부식 S3</p> | <p>Deck Plate 부식 S3</p> |

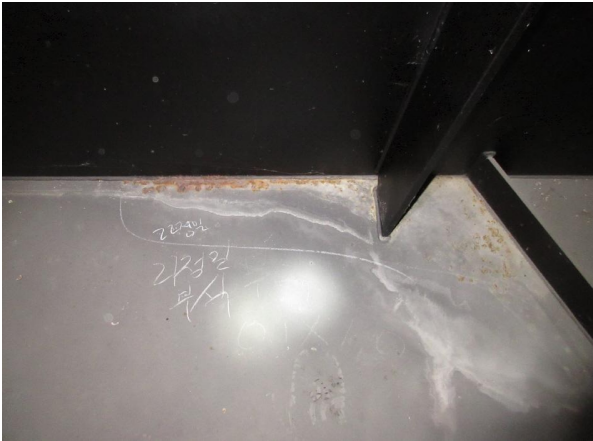
| <p>강재부식 S1-G2-LF</p> | <p>강재부식 S2-G1-LF</p> |

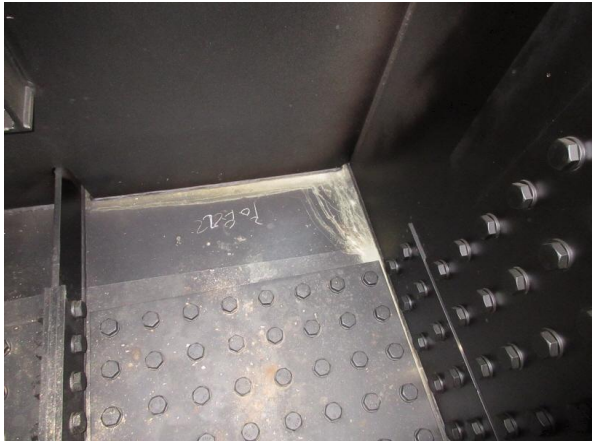
누수흔적 S3-G2-LF

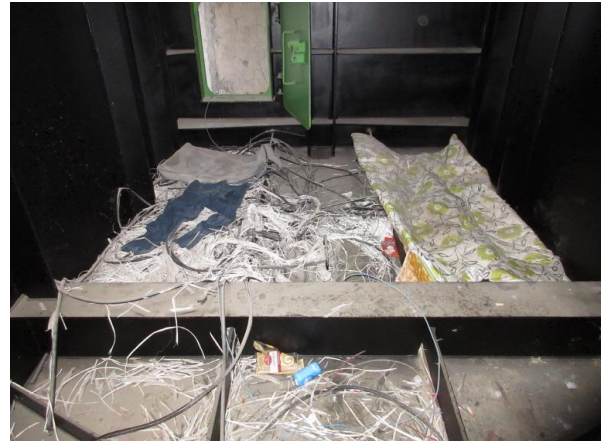
폐자재 적치 S4-G1-LF

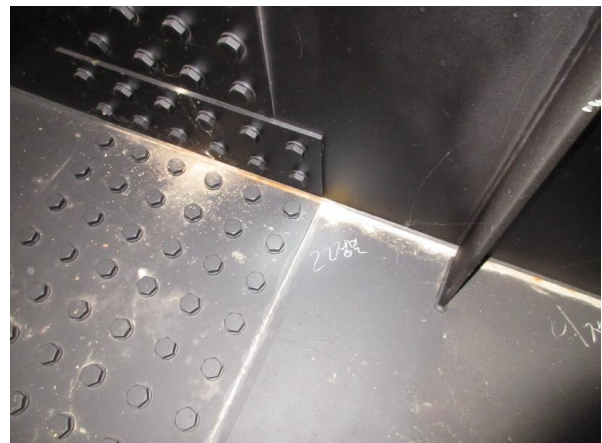
S.P볼트부식 S4-G2-SP.12

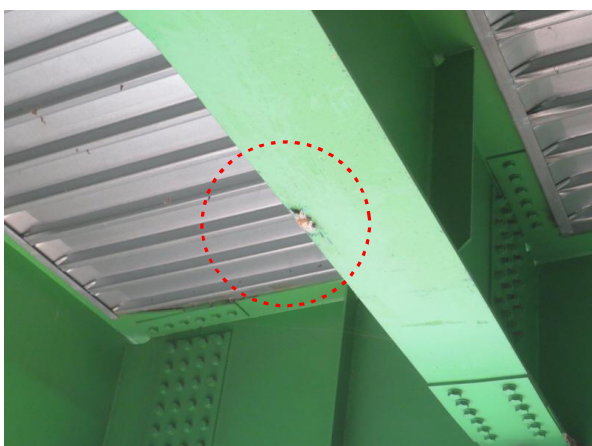
세로도 도장박리 S1

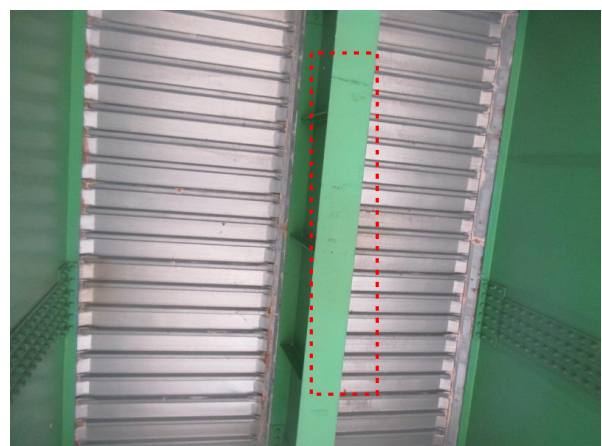
가로보 부식 S3

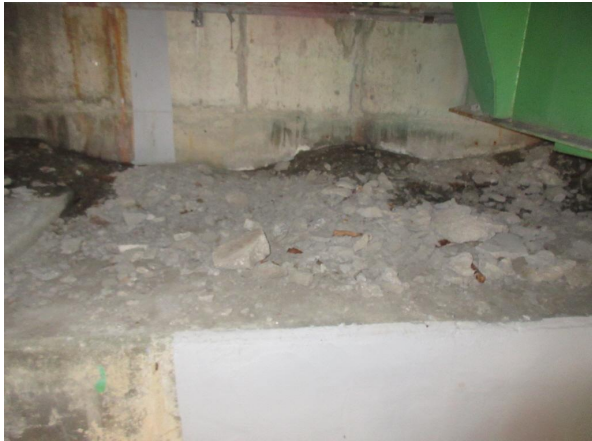
교대 페콘크리트 적치 A2

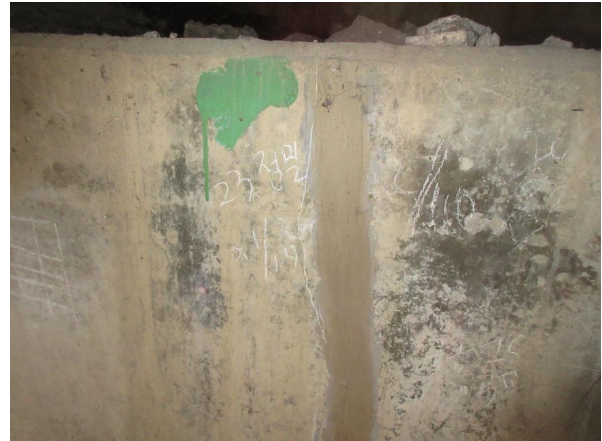
교대 균열(0.3mm미만) A2

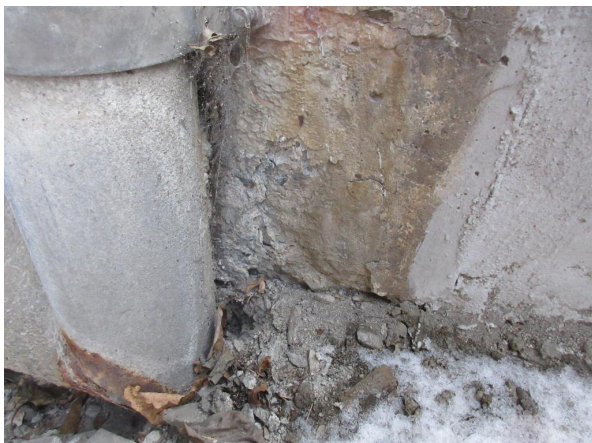
교대 박리 A2

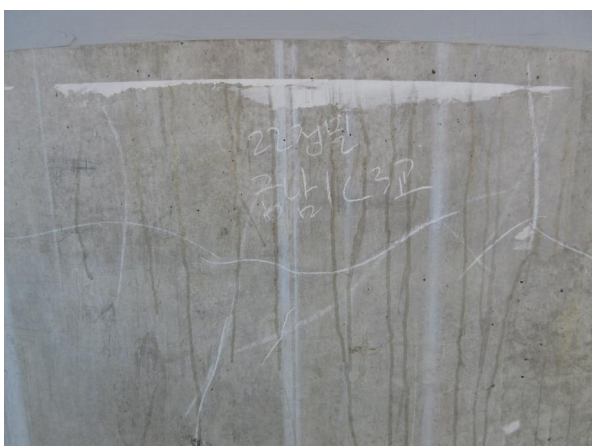
교각 망상균열 P1

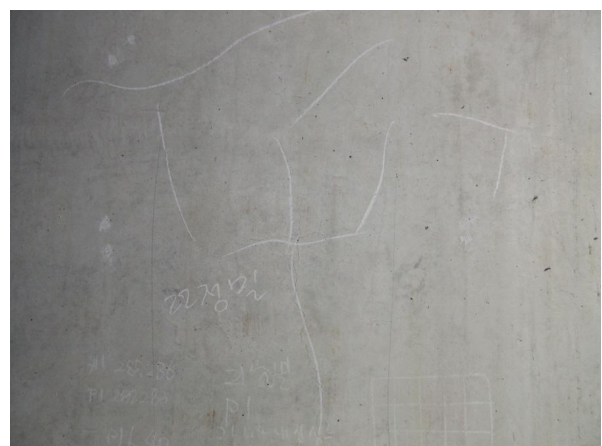
교각 망상균열 P1

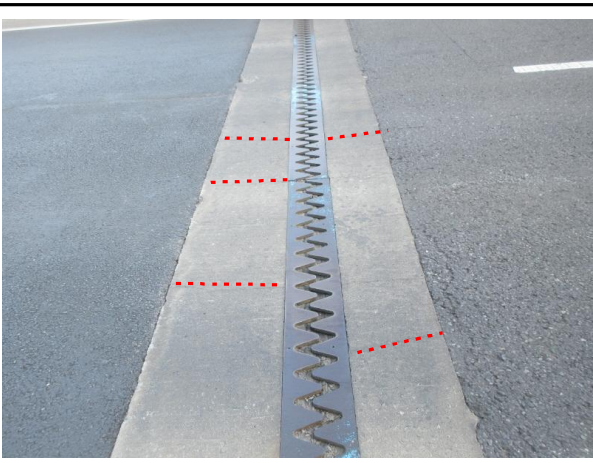
| 후타재 균열(0.3mm미만) Exp.Joint-A2 | 차수판 볼트탈락 Exp.Joint-A2 |

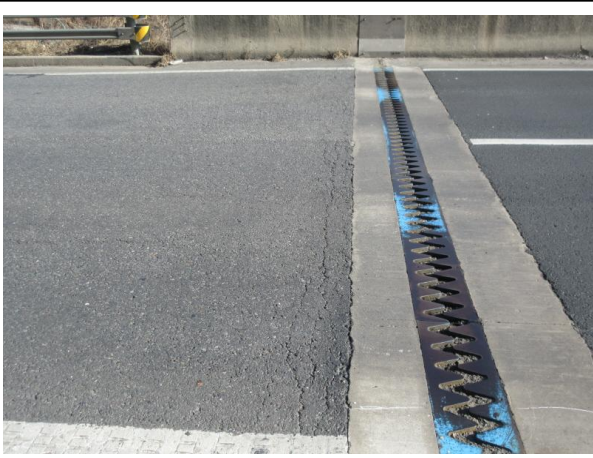
| 교면포장 상태양호 | 접속포장 파손(경미) |

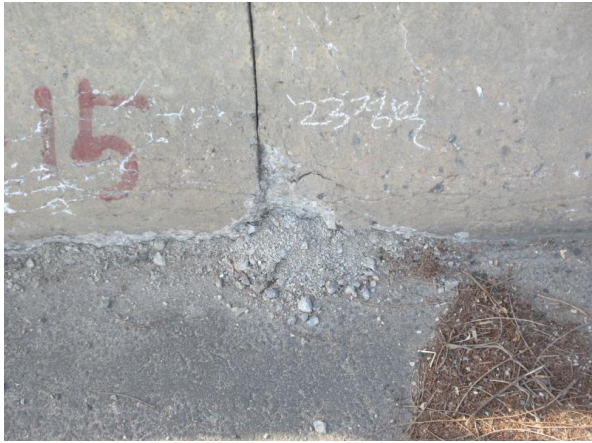
방호벽 박락 S1

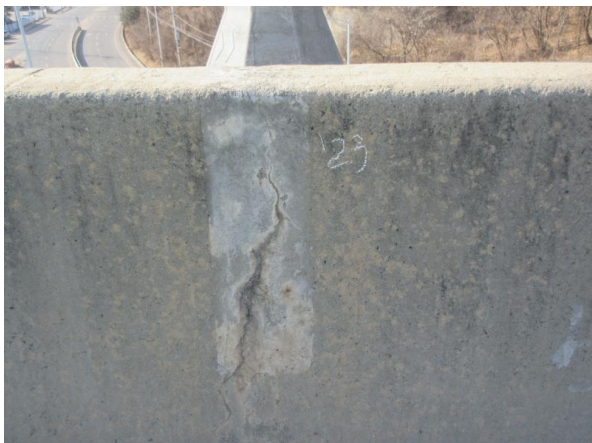
방호벽 보수부 재균열(0.3mm미만) S2

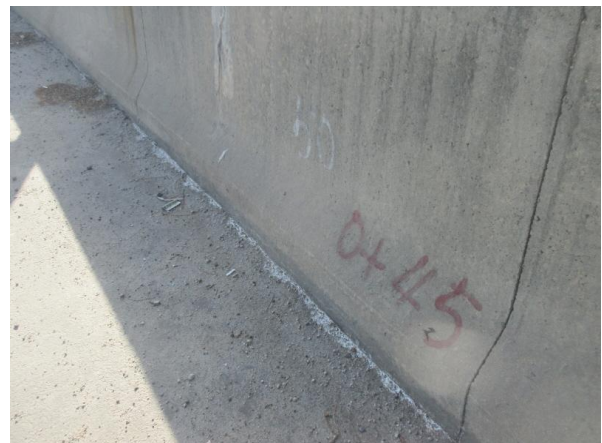
방호벽 백태 S2

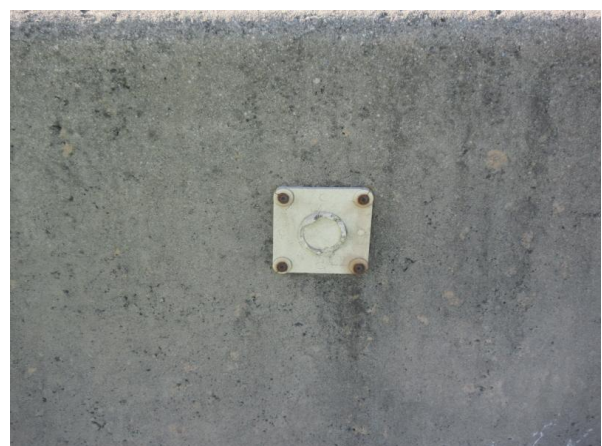
텔레네이트 파손 S3

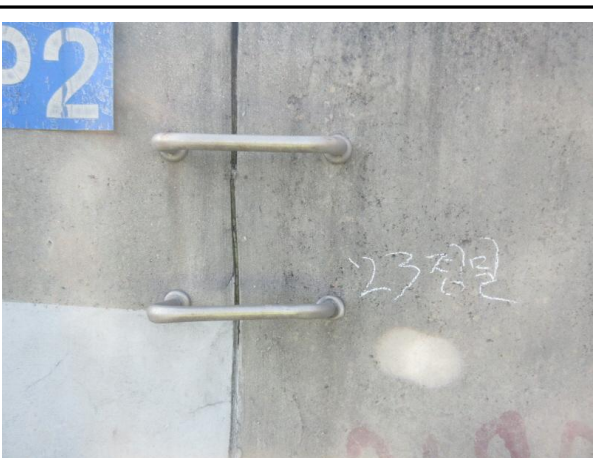
| <p>점검 사다리 변형 P2</p> | <p>점검 사다리 변형 P3</p> |
