# 1. 금남IC RAMP-A교(하)

## 1.1 시설물의 개요

본 시설물은 경기도 남양주시 화도읍 금남리에 위치한 교량으로 총 연장 175.0m, 폭 14.4~17.8m로 시공되어 있다.

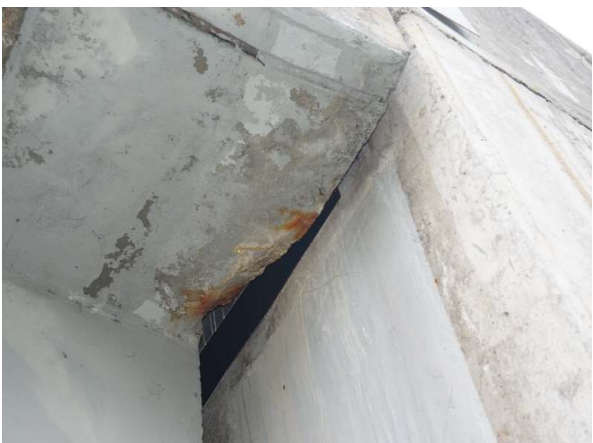
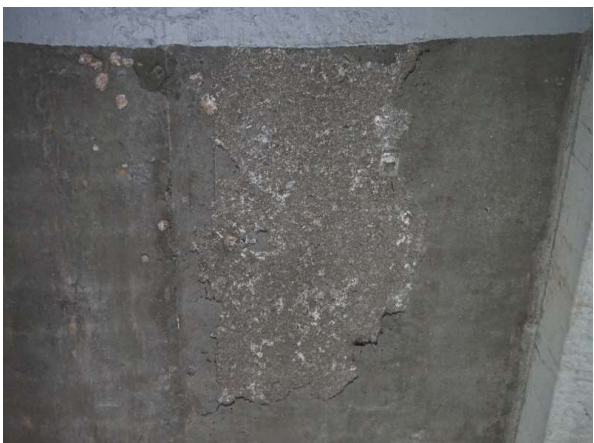
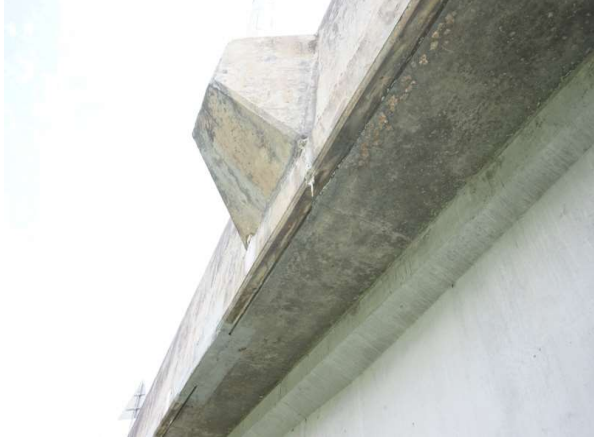
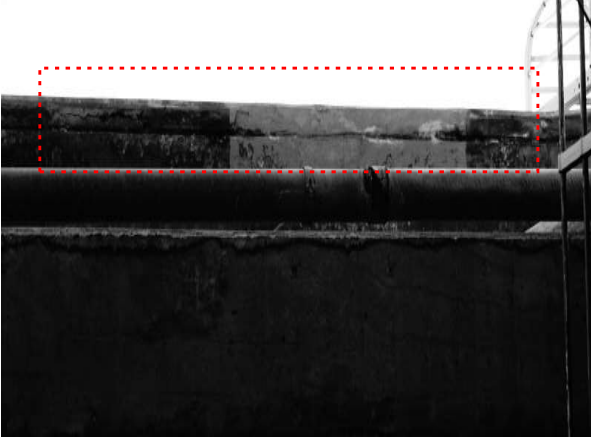
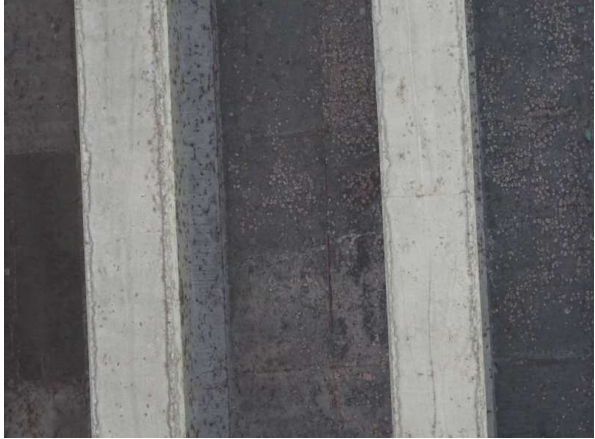
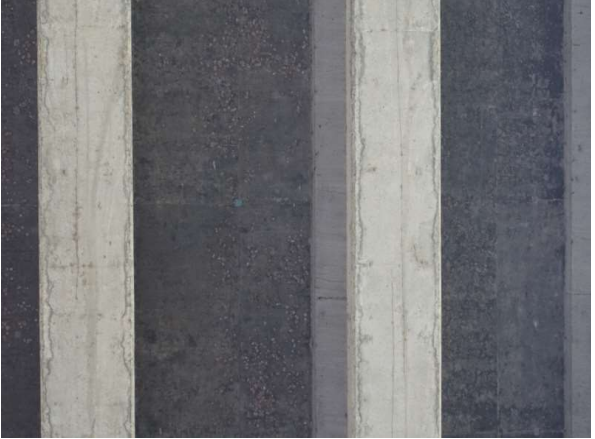
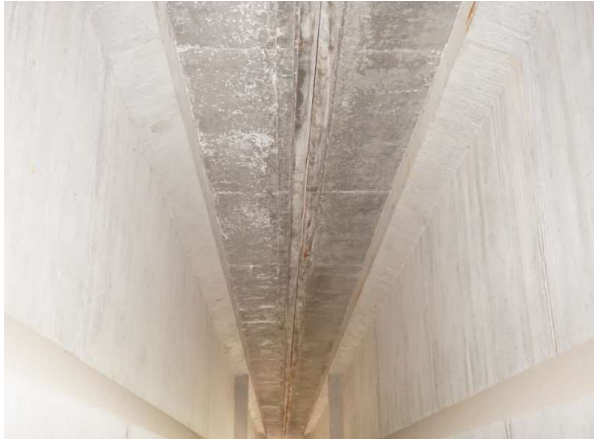
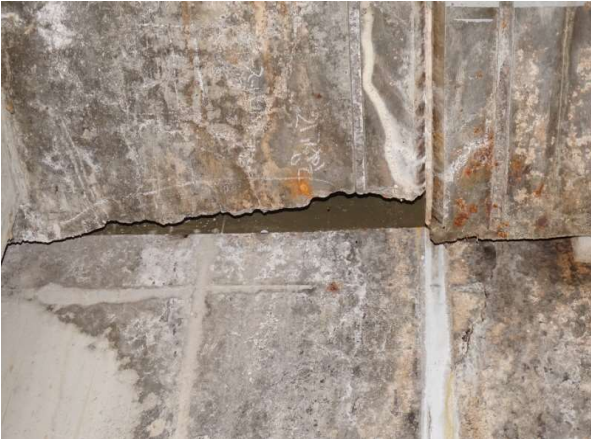
【사진 1.3.3】 바닥판하면 손상현황

| 바닥판 박락 및 철근노출 S1 | 바닥판 박락 및 철근노출 S1 |
| 캔틸레버 박락 S1 | 바닥판 박리 S1 |

| <p>캔틸레버 누수흔적 및 백태 S2</p> | <p>바닥판 박락 및 철근노출 S3</p> |
| <p>바닥판 열화 S3</p> | <p>바닥판 열화 S3</p> |
| <p>중 조인트 누수흔적 및 백태 S4</p> | <p>바닥판 박락 S4</p> |

- 금남IC RAMP-A교(하) 바닥판에 발생한 손상 대부분은 방수층 파손에 의해 교면수가 유입되며 발생한 손상으로, 수분접촉과 반복적인 동결융해가 원인으로 판단되며, 국부적인 균열(0.3mm미만), 망상균열/백태, 콘크리트 열화가 조사되었다.
- 박리 및 박락의 경우 신축이음 하부 단부 측에 발생한 손상들로 신축이음 누수에 의한 수분접촉과 반복적인 신축거동이 주요원인이며, 일부 손상의 경우 박락에 의한 피복 부족으로 철근노출이 동반된 것으로 조사되었다.
- 누수흔적의 경우 중 조인트에 발생한 손상으로 교면포장과 중앙분리대 이음부 사이로 유입된 교면수가 원인으로 추정되며, 물끊기 홈(Noth)에 의한 우수차단으로 손상의 범위가 경미하고 바닥판에 미치는 영향은 없는 것으로 판단된다.
- 금회 조사된 손상들의 경우 결함발생 주요원인에 대한 보수가 이루어진 상태로 조사되었으나, 철근노출의 경우 대기 중 탄산접촉 등에 의한 부식우려가 있으므로 단면보수(방청)가 필요한 것으로 판단되며, 보수 시 인접주변에 발생한 박리, 박락에 대한 병행보수를 권장한다.

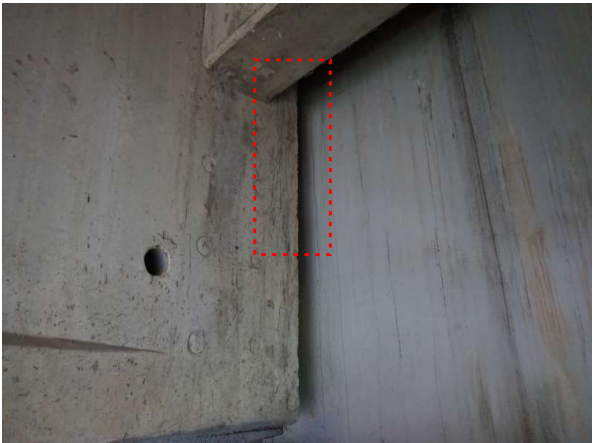
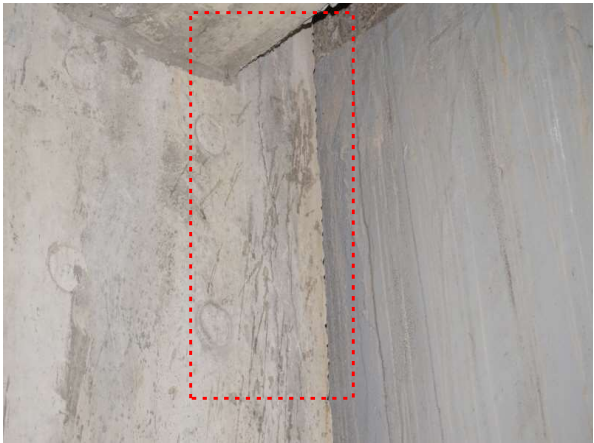
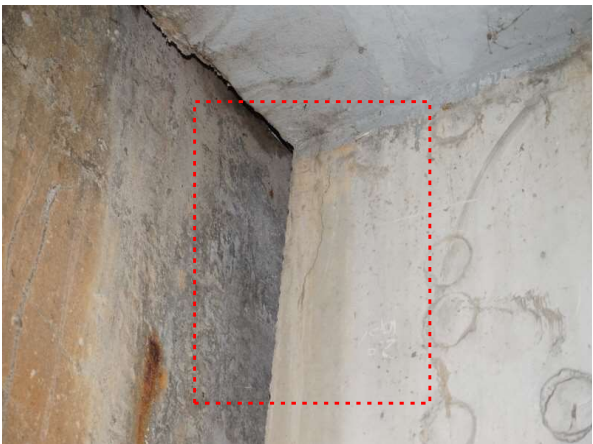
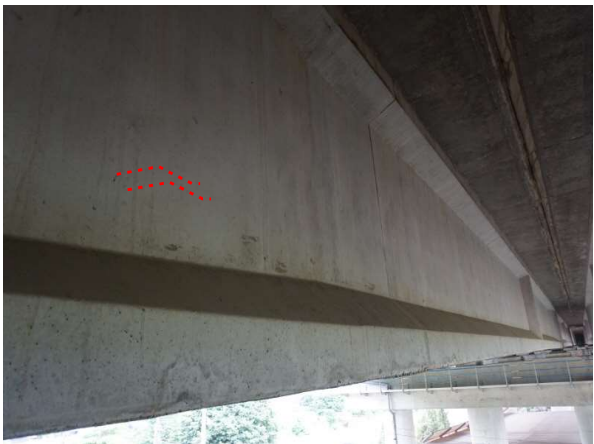
【사진 1.3.5】 거더 손상현황

| 거더 박리 S1-G5 | 거더 박리 S1-G5 |
| 거더 박리 S4-G1 | 거더 균열(0.2mm미만) S2-G2 |

- 거더에 발생한 균열(0.2mm미만), 균열(0.2mm이상), 망상균열은 표면부에 발생한 미세균열로수화열 및 내·외부 구속력에 의한 균열이 아닌 표면부에 소량의 수분이 이동되며 발생한 표면손상으로 판단되며, 기 점검 자료와 현장조사결과를 비교·검토한 결과 손상의 진행성과 구조적인 문제는 없는 상태로 조사되었다.
- 박리의 경우 손상의 위치와 주변 환경에 대한 조사결과 시공초기 받침장치 설치 이후 열응력에 의한 손상부(균열, 공극)에 신축이음 누수와 환경적 요인에 의한 수분접촉이 주요 원인으로 판단된다. 현장조사 당시 일부 손상부에 대한 보수가 이루어진 상태로 확인되었으며, 미보수된 손상의 경우 보수 작업 시 누락된 손상으로 판단된다.

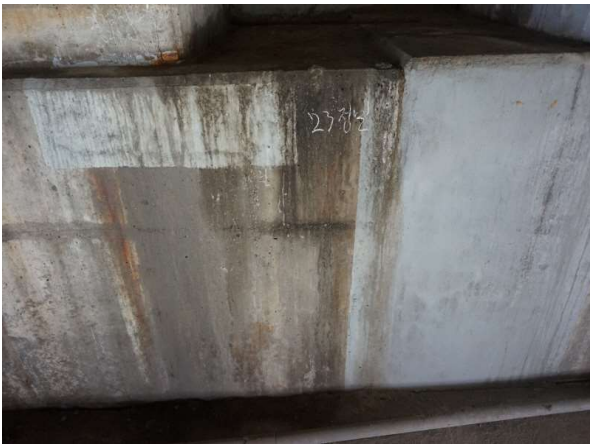
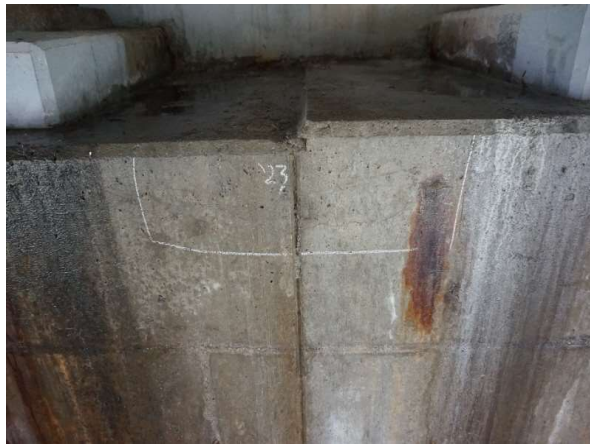
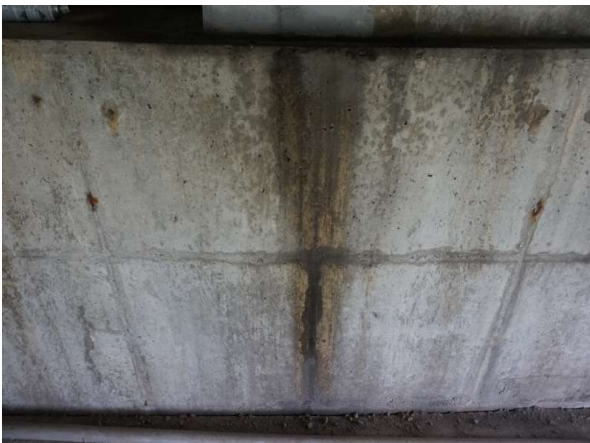
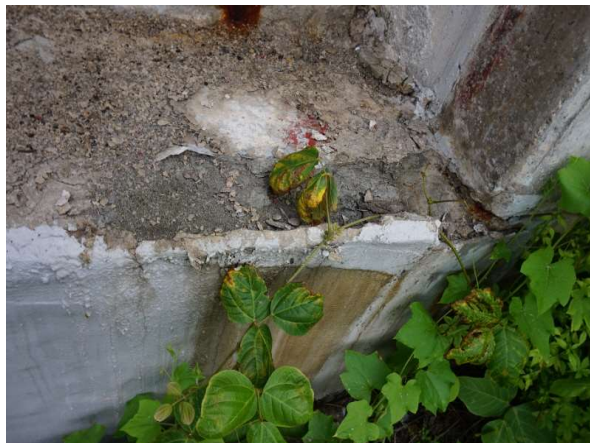
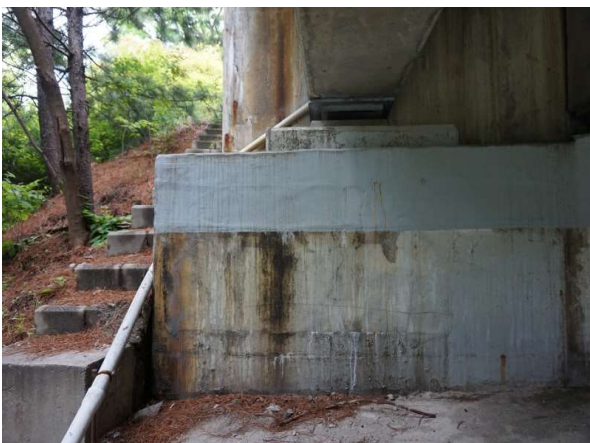
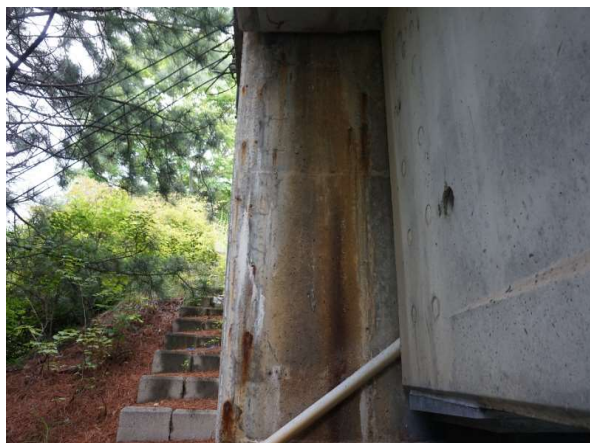
【사진 1.3.9】 교대 손상현황

| 교대 누수흔적 A1 | 교대 박리 A1 |
| 교대 누수흔적 A1 | 보수부 박리 A1 |
| 교대 누수흔적 A2 | 교대 망상균열 및 백태 A2 |

- 균열(0.3mm미만)의 경우 시공초기 건조수축 및 온도변화에 따른 비구조적 손상이며, 신축이음 누수에 의한 수분접촉과 동결융해 등의 여러 요인으로 일부손상이 진전되어 균열(0.3mm이상)이 발생하였다.
- 망상균열 및 백태의 경우 신축이음 누수로 흙벽과 벽체에 침입수가 발생되어 나타난 손상이며, 손상의 위치와 내제된 침투수를 고려할 경우 표면보수보다 단면보수를 통한 내구성 확보가 적합할 것으로 판단된다.
- 누수흔적의 경우 신축이음 누수에 의한 손상이며 시공미흡에 의한 잡철물 노출부가 부식되며 녹발생이 동반된 것으로 조사되었다. 구조물에 미치는 영향은 없으나 차후 시기적 고려를 통한 표면보수가 적합할 것으로 판단된다.
- 박리의 경우 균열부로 우수가 유입되며 발생한 손상으로 신축이음 물받이 설치를 통한 우수 차단 이후 단면보수를 통한 내구성 회복이 필요할 것으로 판단된다.

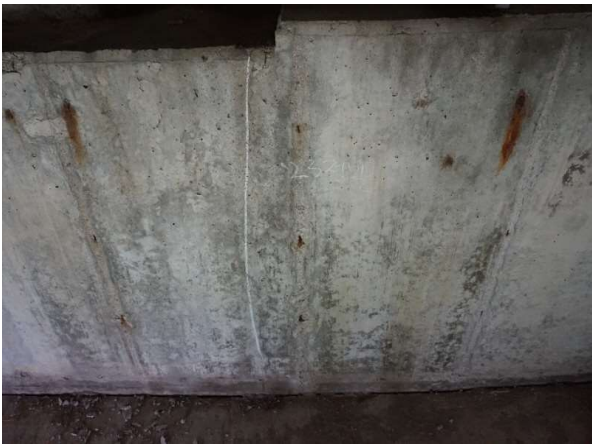
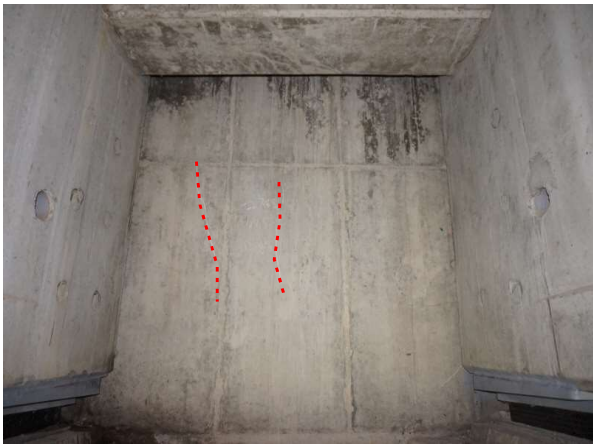
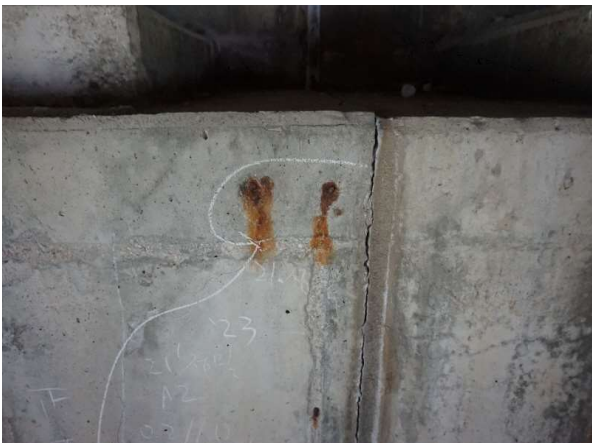
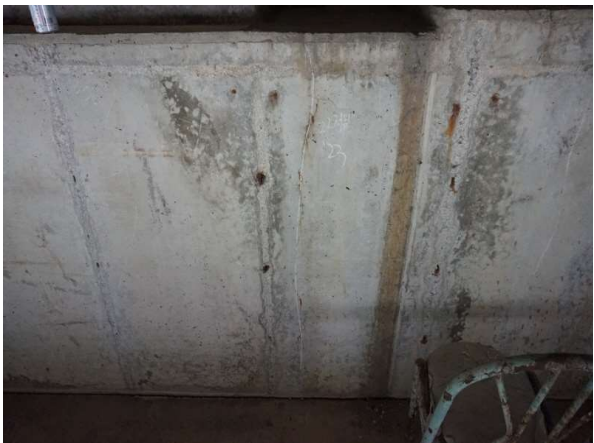
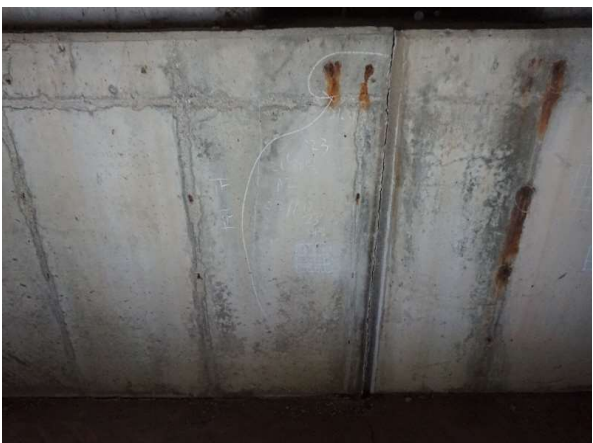
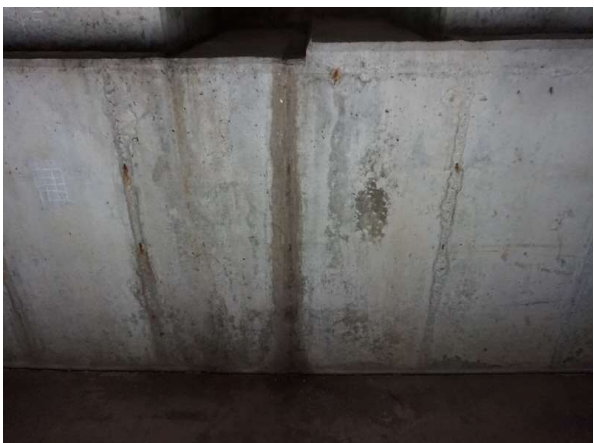
【사진 1.3.9】 교대 손상현황(계속)

| 교대 균열(0.3mm이상) A2 | 교대 균열(0.3mm미만) A2 |
| 교대 녹발생 A2 | 교대 균열(0.3mm미만) A2 |
| 교대 균열(0.3mm미만) A2 | 교대 누수흔적 A2 |

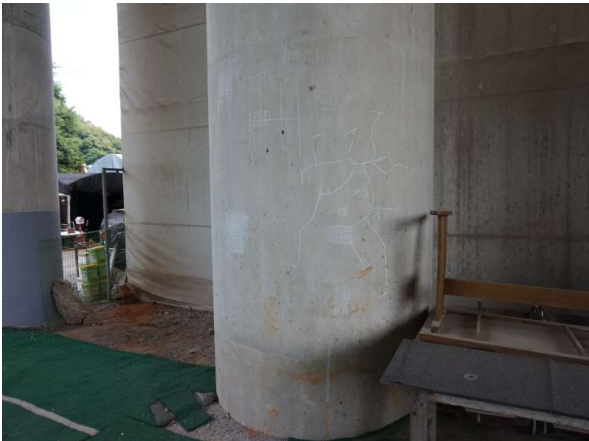
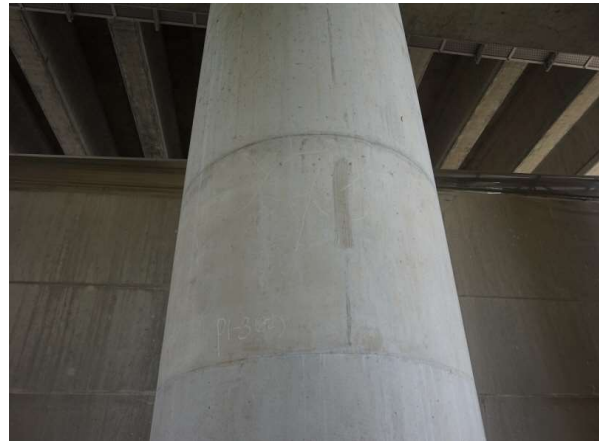
교각 망상균열 P1

- 균열(0.3mm미만), 균열(0.3mm이상), 망상균열은 시공초기 건조수축 및 온도변화에 따른 비구조적 손상이며, 기 점검 자료와 비교·검토한 결과 균열(0.3mm이상)에 대한 일부 보수가 확인되었다.
- P2는 도로확장구간으로 교각일부 상면이 외기에 노출되는 상태이이며, 신축이음 누수에 의한 우수와 제설제가 손상부와 접촉되며 체수와 박리가 발생한 상태로 조사되었다. 박리의 경우 손상 대부분이 P2 코핑부 하면에 위치하고 있으며, 공용 중 박락으로 진전될 경우 교량 하부에 설치된 근린시설 이용자 또는 교량 하부를 횡단하는 차량과의 충돌우려가 있으므로 우선적인 보수를 통한 사고예방이 필요한 것으로 판단된다.
- 체수의 경우 지속적인 우수접촉과 신축이음 누수에 의해 표면이 침식되며 발생한 손상으로 판단되며, 공용 중 반복적인 동결융해 작용에 의한 콘크리트 열화와 박리 등의 2차 손상 우려가 있으므로 단면보수와 배수 홈 설치가 필요한 상태로 조사되었다.
- 누수흔적의 경우 우천 또는 신축이음 누수에 의한 손상으로 일부 표면에 오염이 발생한 상태로 조사되었으나, 콘크리트의 열화, 박리 등의 2차 손상은 발생하지 않은 상태로 조사되었다.

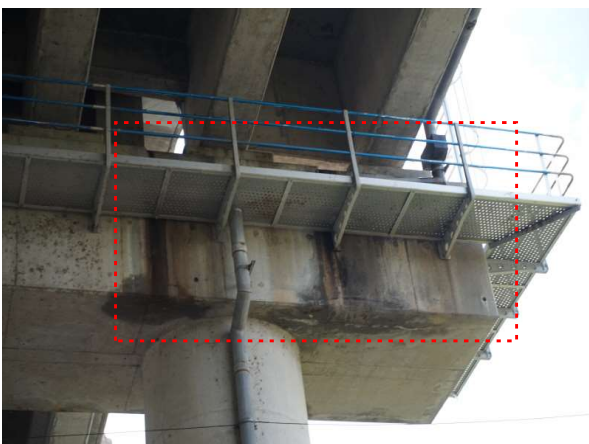
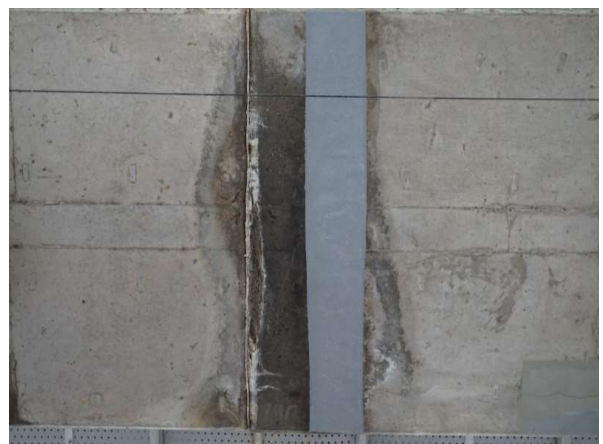
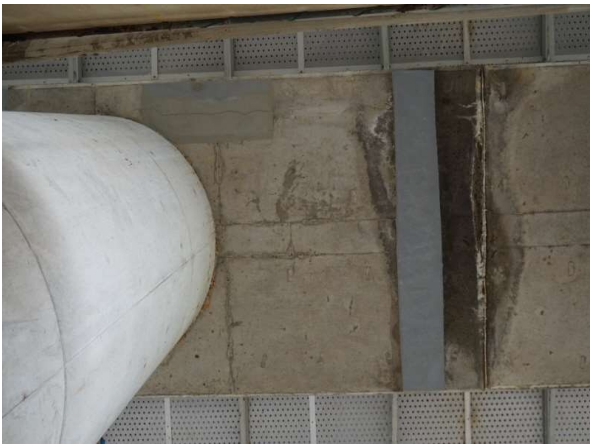
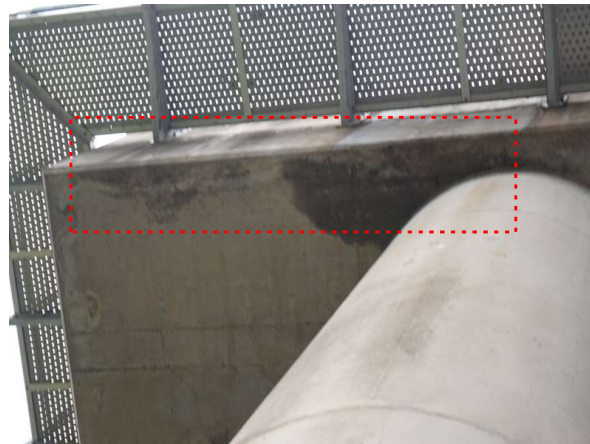
교각 코핑부 박리 P2

| <p>교각 코핑부 박리 P2</p> | <p>교각 코핑부 박리 P2</p> |

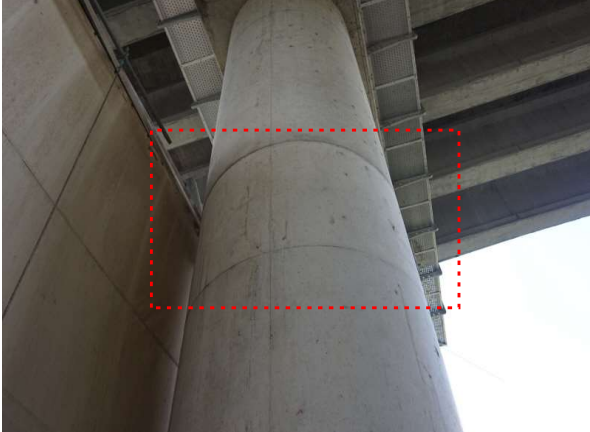
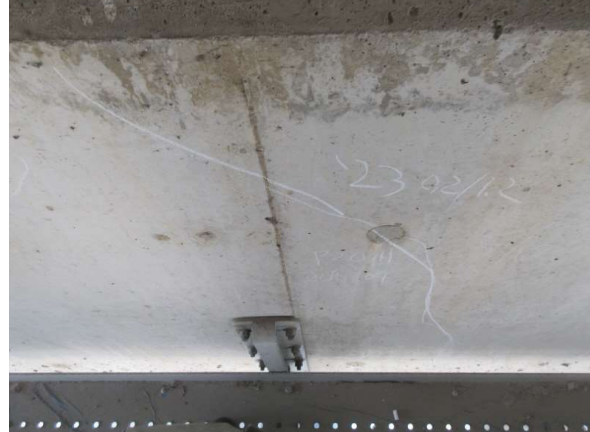
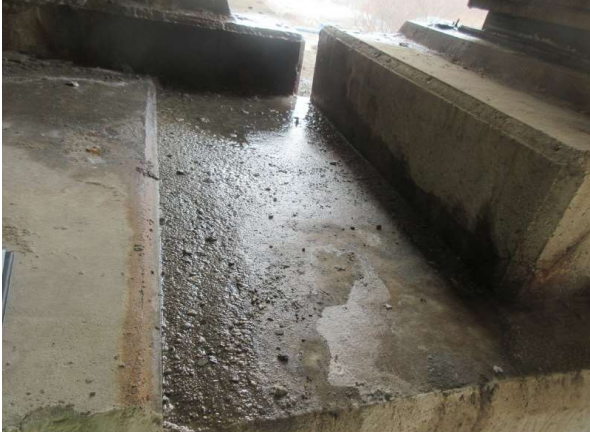
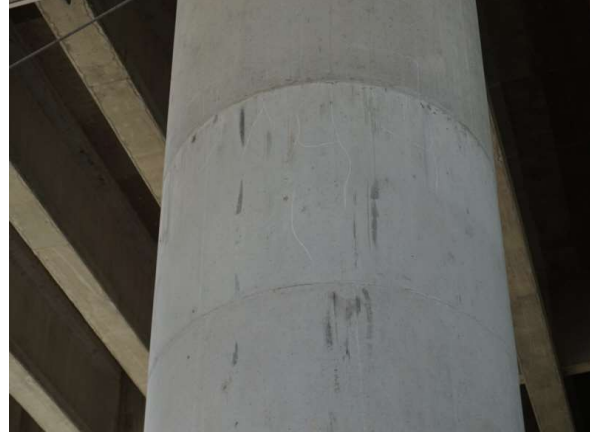
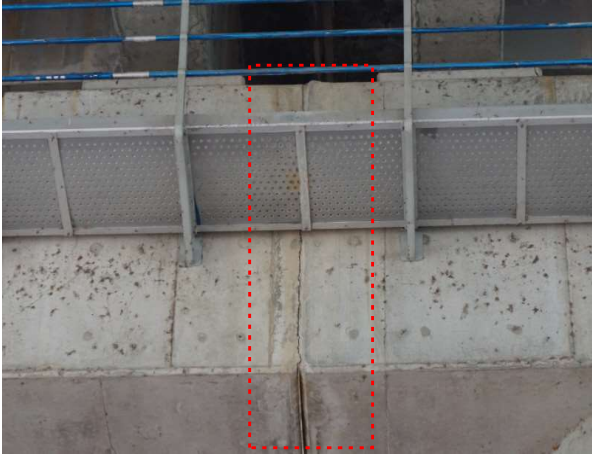
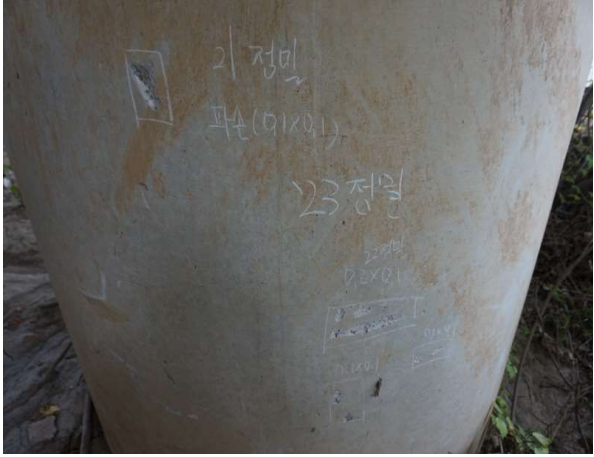
【사진 1.3.11】 교각 손상현황(계속)

| <p>교각 망상균열 P2</p> | <p>교각 균열(0.3mm미만) P2</p> |
| <p>교각 누수흔적 P2</p> | <p>교각 망상균열 P3</p> |

| 교각 백태 P3 | 교각 파손 P3 |

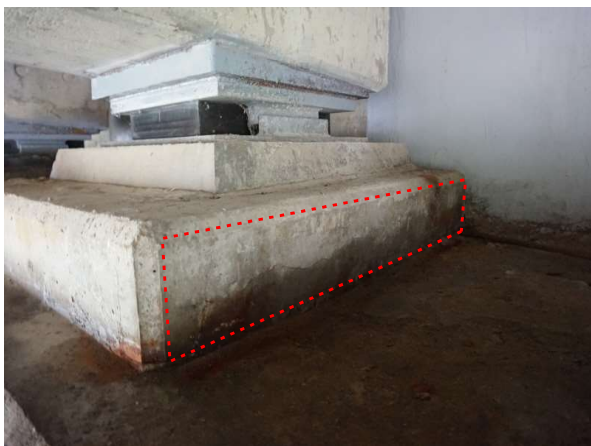
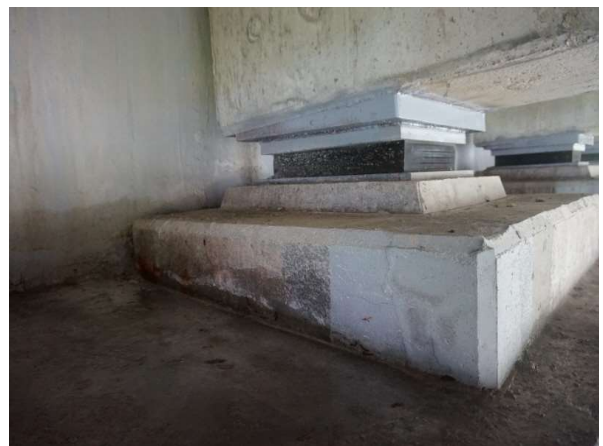
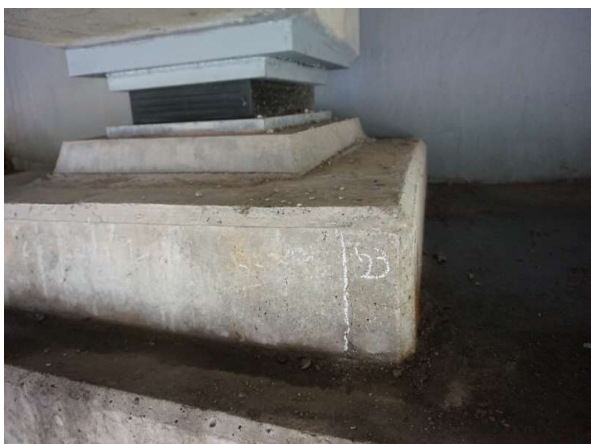
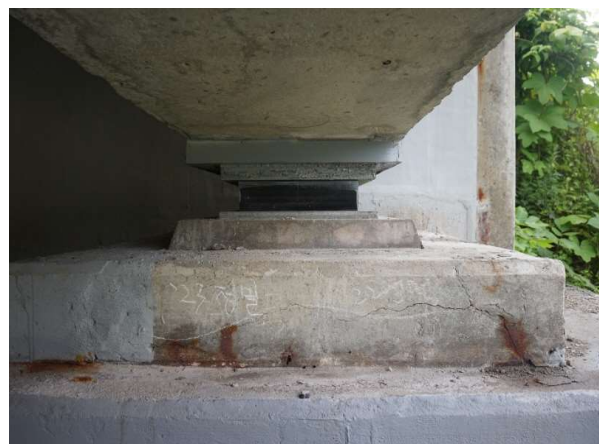
【사진 1.3.13】 교량받침 손상현황

받침콘크리트 박리/철근부식 A1 SH6

받침 콘크리트 박리/철근부식 A1 SH5

받침콘크리트 균열(0.3mm미만) A1 SH3

받침콘크리트 박리/철근부식 A1 SH1

- 받침몰탈 및 콘크리트에 발생한 균열손상은 시공초기 건조수축과 온도변화에 따른 손상이며, 공용 중 신축이음 누수와 환경적 요인으로 일부손상이 진전되어 박리가 발생한 것으로 조사되었다. 현장조사 결과 박리부에 녹물흔적이 동반된 상태로 수분접촉에 의한 철근부식이 박리의 원인으로 판단되며, 공용 중 손상진전에 따른 박락 우려가 있으므로 단면보수(방청)를 통한 보수가 필요한 상태로 확인되었다.

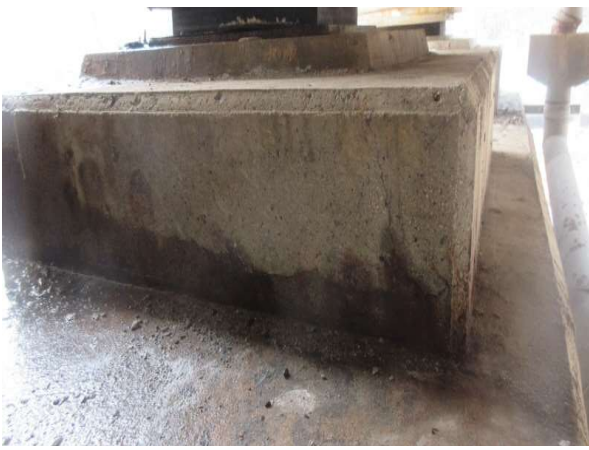
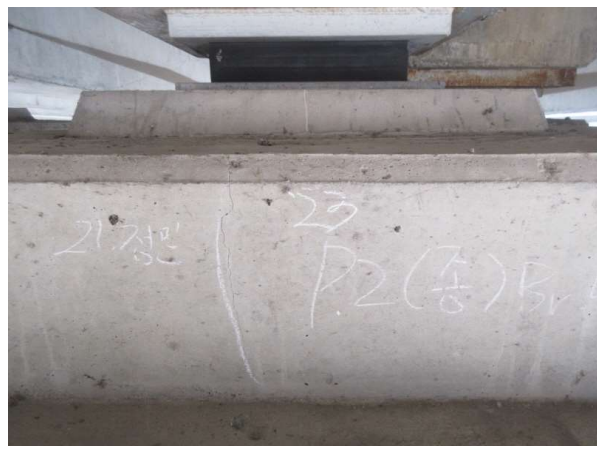
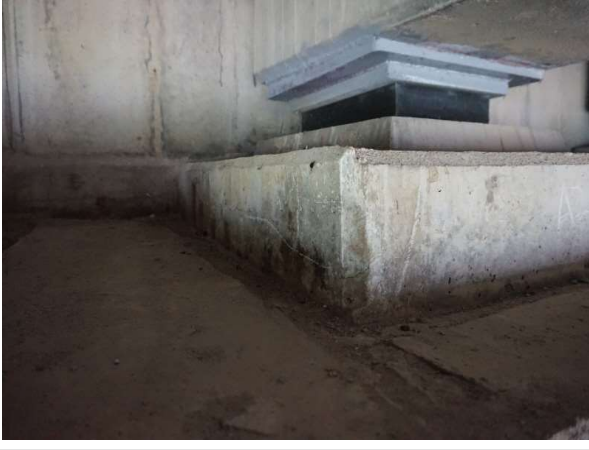
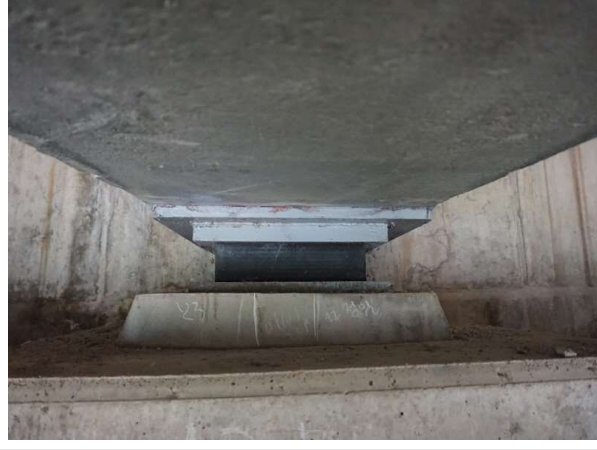
【사진 1.3.13】 교량받침 손상현황(계속)

| 받침콘크리트 박리/철근부식 P2 A2-SH6 | 받침콘크리트 균열(0.3mm미만) P2 SH5 |
| 받침콘크리트 박리 A2 SH3 | 받침몰탈 균열(0.3mm미만) A2 SH6 |

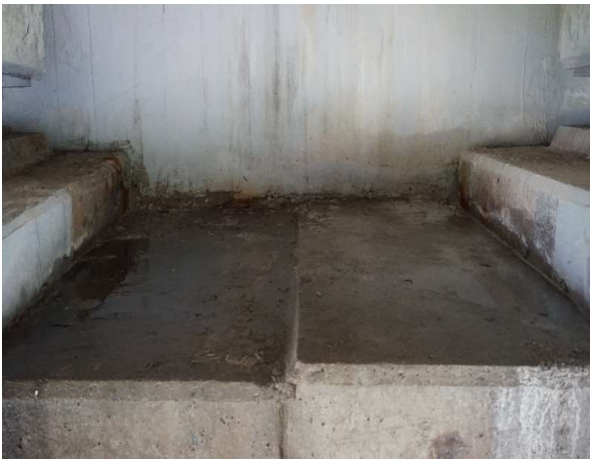
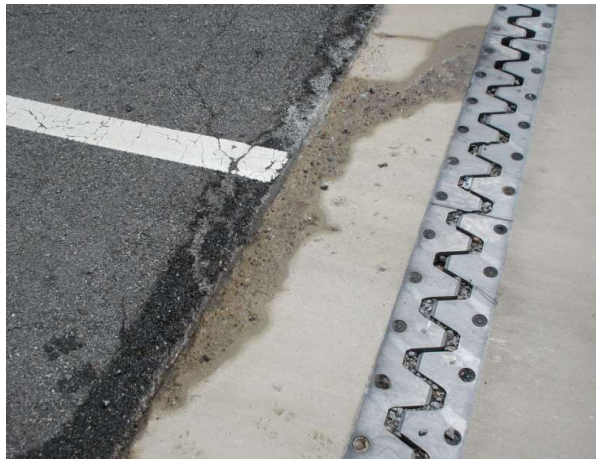
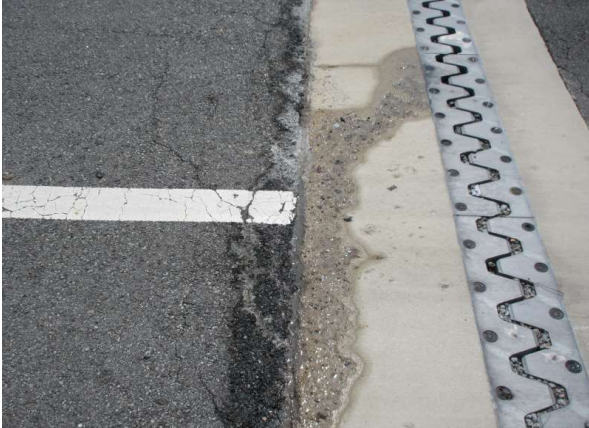
【사진 1.3.15】 신축이음장치 손상현황

| 신축이음 하부누수 Exp.Joint-A1 | 유간 토사퇴적 Exp.Joint-A1 |

| <p>후타재 박리 Exp.Joint-A1</p> | <p>신축이음 하부누수 Exp.Joint-P2</p> |

- 신축이음 누수의 경우 2022. 06에 교체가 이루어진 것으로 확인되었으며, 교체시기를 고려한 결과 시공미흡에 의한 누수로 판단된다. 공용 중 손상증진 우려가 있으므로 하자보수가 필요한 것으로 판단된다.
- 유간토사퇴적의 경우 방호벽 하단부 박락에 의한 시멘트 및 골재유출에 의한 손상으로 신축 거동 확보를 위한 청소가 필요하며 방호벽 보수를 통한 퇴적물 유출차단이 필요한 것으로 판단된다.
- 후타재 박리의 경우 2022. 06에 교체가 이루어진 것으로 확인되었으며, 교체시기를 고려한 결과 시공미흡에 의한 품질저하로 판단된다. 공용 중 손상증진 우려가 있으므로 하자보수가 필요한 것으로 판단된다.
- 차수판 볼트탈락의 경우 공용 중 차량통행 시 발생하는 진동에 의한 손상으로 구조물에 미치는 영향은 없는 손상이나 공용 중 추가적인 볼트탈락 등에 의한 차수판 탈락 시 통행중인 차량과의 충돌우려가 있으므로 볼트 재설치가 필요하며, 보수 이후 볼트체결 상태에 대한 확인이 필요한 것으로 판단된다.

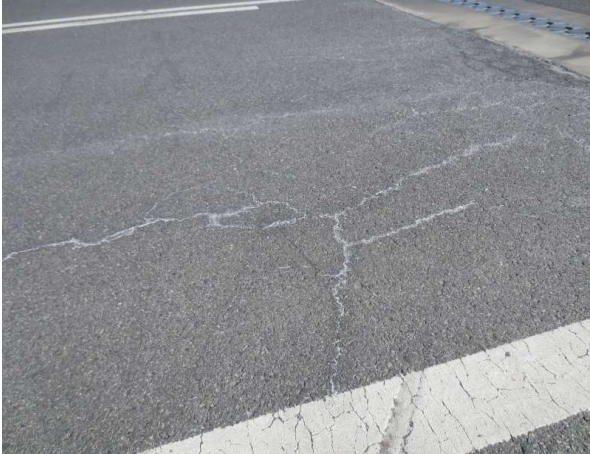
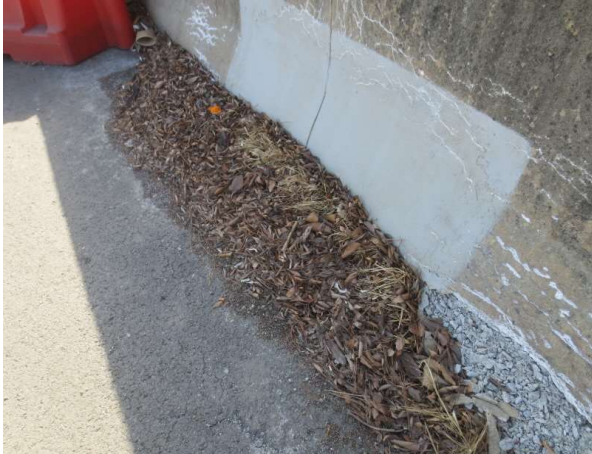
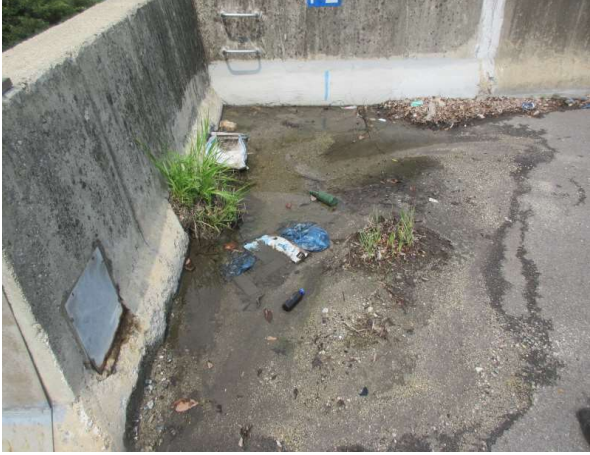
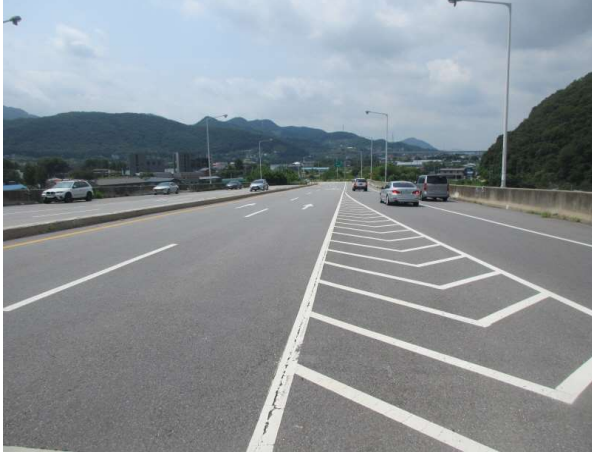
【사진 1.3.18】 교면포장 손상현황

| 교면포장 균열 S1 | 교면포장 토사퇴적 S3 |
| 교면포장 토사퇴적 S3 | 교면포장 상태양호 S2 |

- 포장망상균열의 경우 공용 중 발생하는 반복하중과 탄성거동에 의한 손상이며 기 점검 시 조사된 포장균열이 진전된 손상으로 확인되었다.
- 토사퇴적의 경우 공용 중 우수에 포함된 토사가 퇴적되며 발생한 손상이며, 현장조사 당시 손상의 위치가 차량주행에 영향을 미치지 않으나 배수구 막힘과 신축이음 유간 토사퇴적을 유발하는 손상으로 청소를 통한 보수가 필요한 것으로 판단된다.

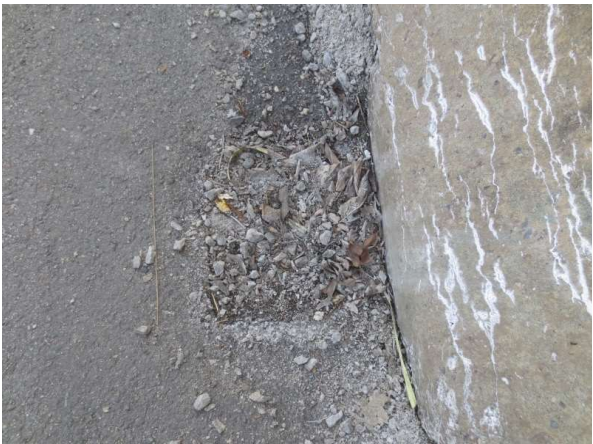
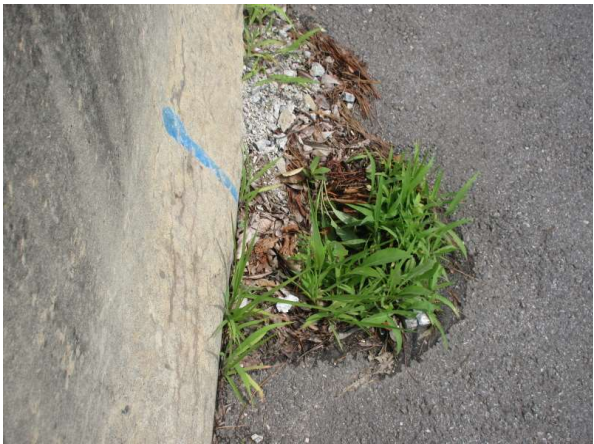
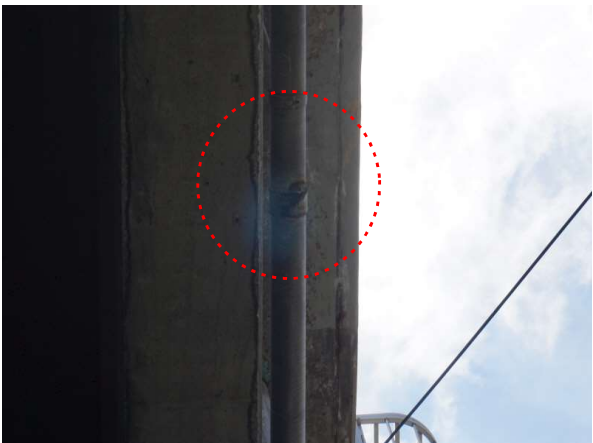
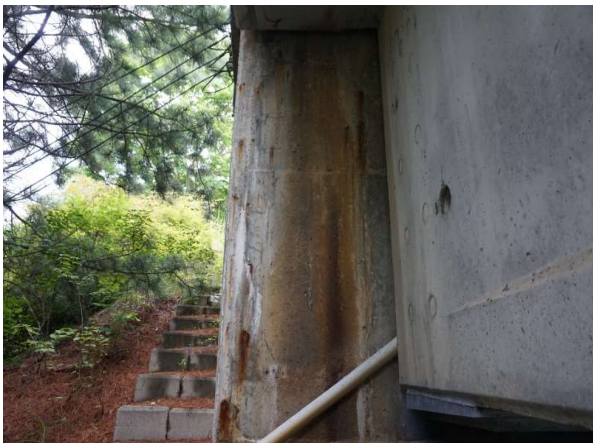
【사진 1.3.20】 배수시설 손상현황

| 배수구 막힘 S1 | 배수구 막힘 S4 |
| 배수관 이음부 부식 S2 | 유도배수관 길이부족 A2 |

- 배수구 막힘의 경우 방호벽에 유출된 모래 및 골재 등의 유출에 의한 손상이며, 체수발생시 포장면의 손상과 주행중인 차량의 안전에 위험이 되므로 배수구 청소를 통한 보수가 필요한 것으로 판단된다.
- 유도 배수관 미설치의 경우 교대 A1, A2에 발생한 손상으로 신축이음을 통한 우수가 교대 상면으로 유입되며 콘크리트 열화와 박리 등의 손상을 유발하므로 유도배수관 설치를 통한 우수차단이 필요한 상태로 조사되었다.
- 배수관 이음부 부식의 경우 바닥판 하면에 부착된 배수관에 발생한 손상으로 공용기간 증가에 따라 발생한 경미한 손상으로 조사되었다. 현 시점에서의 보수는 필요로 하지 않는 상태로 지속적인 점검을 통한 관리가 요구된다.

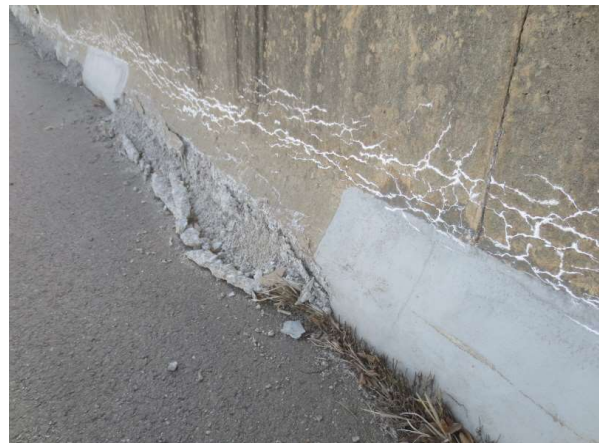
방호벽 망상균열 및 백태/박락 S2

- 교면포장과 방호벽 이음부 사이로 교면수가 유입되어 망상균열, 백태, 박리, 박락 등의 손상이 발생하였으며, 방호벽 하단에 발생한 박락부에 지속적인 우수가 유입되며 골재, 모래 등의 재료가 유실된 상태로 조사되었다.
- 유실된 재료에 의한 배수구 막힘, 신축이음 유간 토사퇴적 등의 2차 손상이 발생하였으며, 내구성 저하에 의한 기능발휘가 어려운 상태로 판단되어 보수를 통한 내구성 회복이 필요한 것으로 판단된다.
- 손상별 부분보수는 보수의 효과를 보기 어렵다 판단되어, 방호벽 전체에 대한 주의관찰 및 일괄적보수와 갓길차로 측 부분재포장(시트방수)이 필요한 것으로 판단된다.

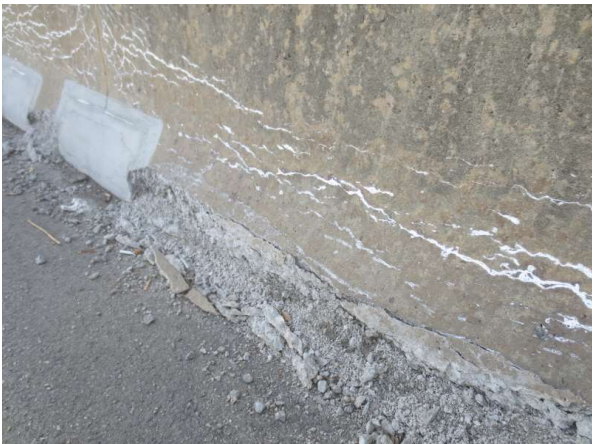
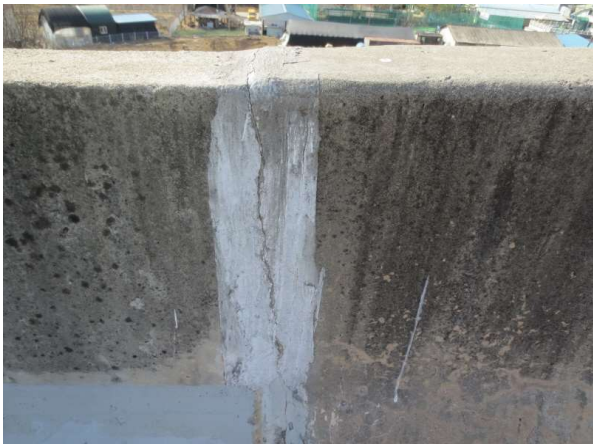
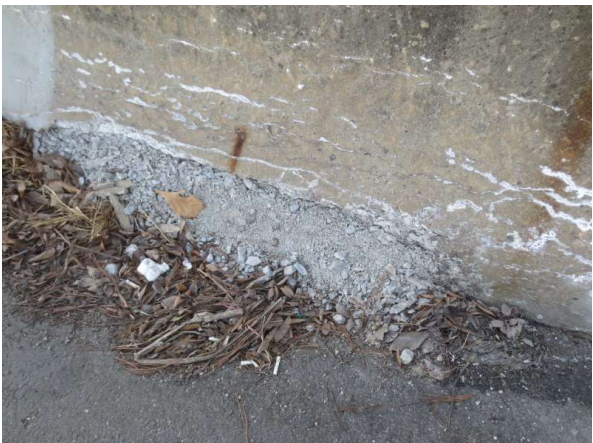
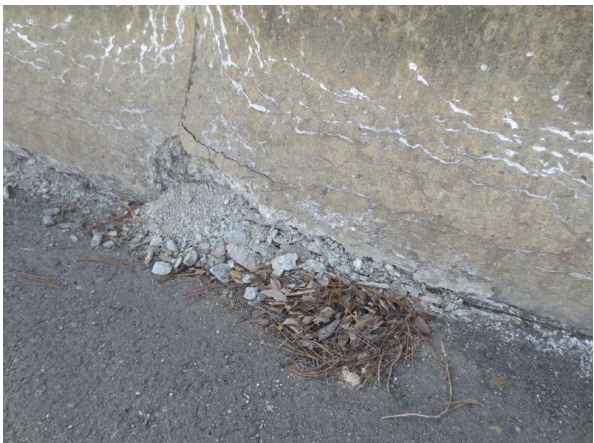
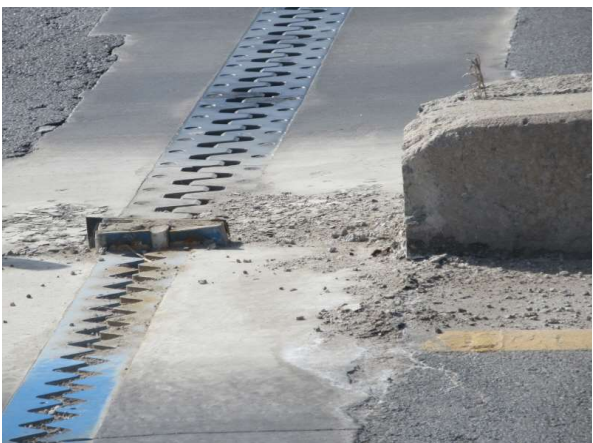
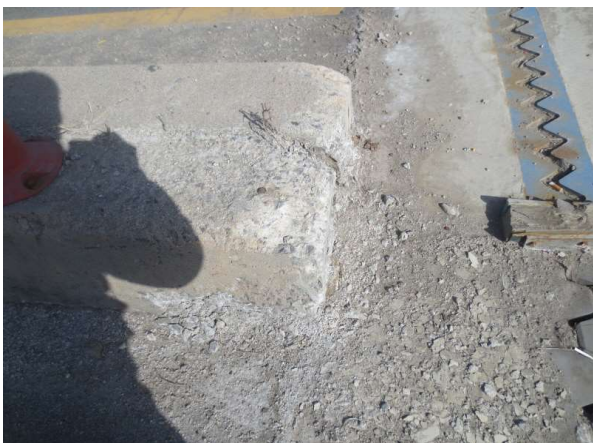
【사진 1.3.22】 난간 및 연석 손상현황(계속)

| 방호벽 박락 S2 | 방호벽 보수부 재균열(0.3mm이상) S3 |
| 방호벽 박락 S3 | 방호벽 박락 S2 |
| 중앙분리대 상행 박락 S1 | 중앙분리대 하행 박락 S1 |

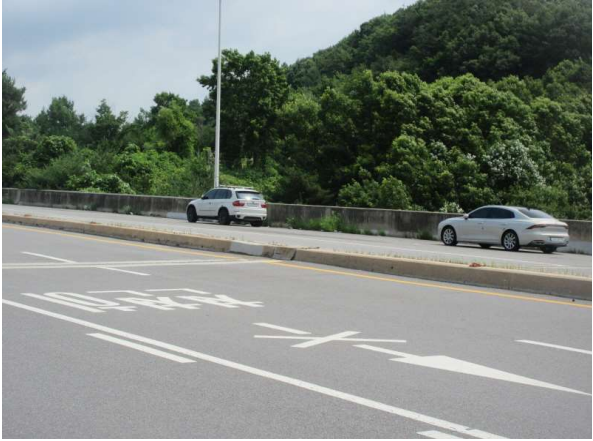
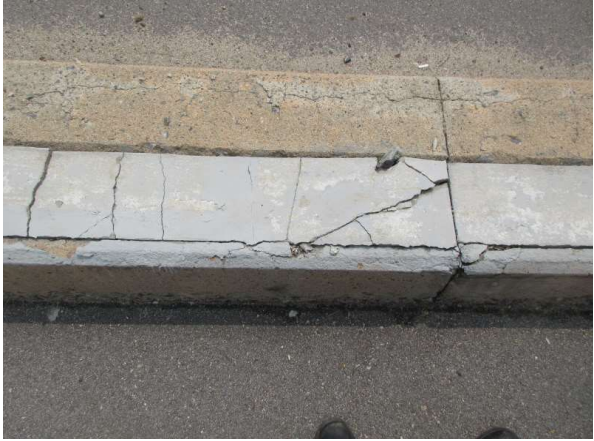
【사진 1.3.22】 난간 및 연석 손상현황(계속)

| 중앙분리대 차선 규제봉 탈락 S2~3 | 중앙분리대 보수부 박락 S4 |

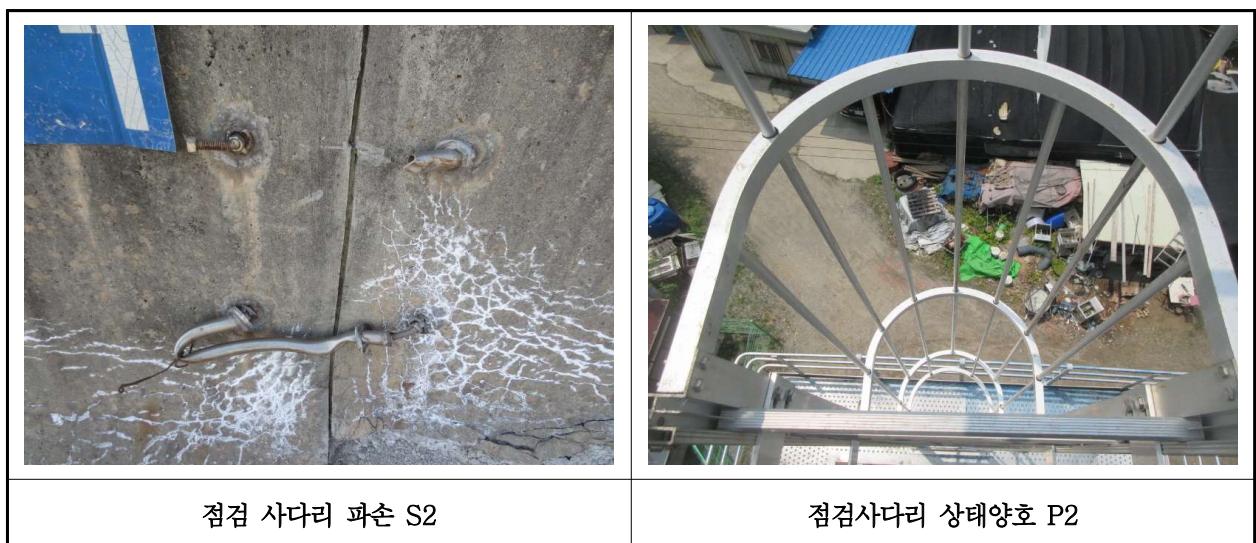
【사진 1.3.24】 교량 점검시설 손상현황

- S2에 발생한 점검사다리 파손은 차량충돌 등의 외부충격에 의한 손상이며, 구조물에 미치는 영향은 없으나 점검자의 작업을 원활하게 하고 안전사고를 예방할 수 있는 시설물로 재설치를 통한 보수가 적합한 것으로 판단된다.

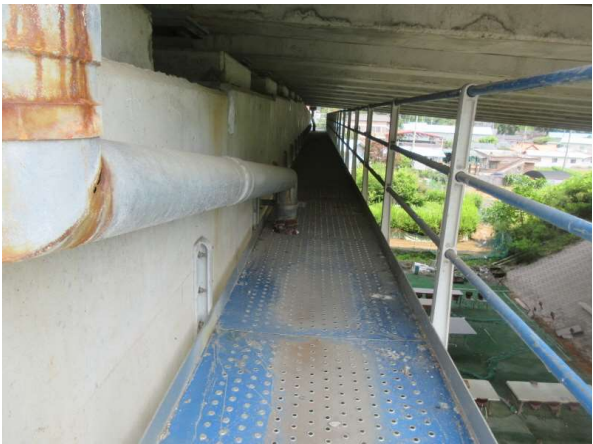
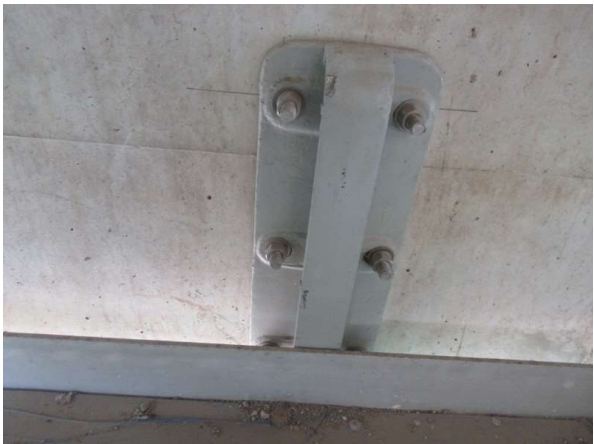
【사진 1.3.24】 교량 점검시설 손상현황(계속)

| 점검통로 상태양호 P3 | 점검통로 고정장치 상태양호 P3 |
