# 1. 마석IC3교

## 1.1 시설물의 개요

본 시설물은 경기도 남양주시 화도읍 녹촌리에 위치한 교량으로 총 연장 175.0m, 폭 6.5m로 시공되어 있다.

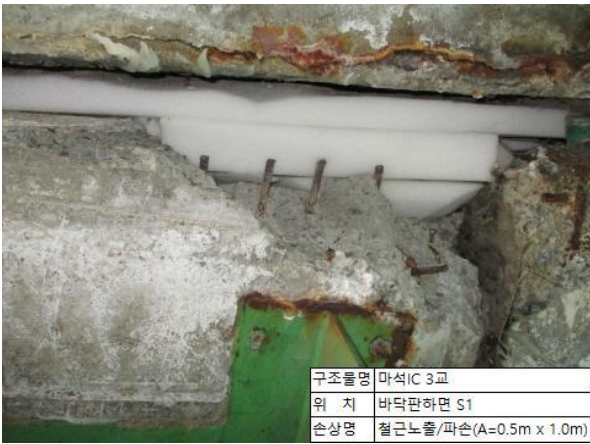
| <p>S1 철근노출 및 박락(0.5m×1.0m)</p> | <p>S1 데크플레이트 백태, 부식(0.2m×5.0m)</p> | | | | | | | | | | | | |

바닥판하면 열화 및 박리, 층분리, 철근노출은 국부적 피복두께 부족, 신축이음 하부누수로 인한 우수유입 등에 의한 손상으로 내구성확보 및 손상진전을 방지하기 위한 단면보수 등의 보수가 필요할 것으로 판단된다.

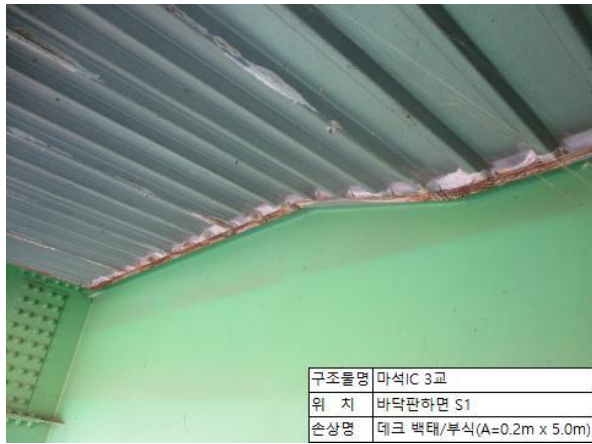
바닥판하면 데크플레이트 부식 및 백태는 이전 점검과 비교하여 진전은 없는 것으로 확인되었으며, 향후 교면포장 상태에 따른 손상의 진전 여부에 대한 주기적인 점검을 실시하고, 손상 진전시 적절한 조치 등이 필요한 것으로 판단된다.

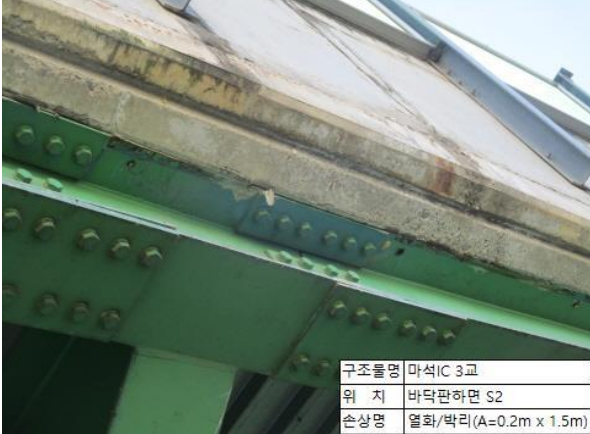
| <p>S2 열화, 박리(0.2m×1.5m)</p> | <p>S3 데크플레이트 백태, 부식(0.1m×0.7m)</p> | | | | | | | | | | | | |

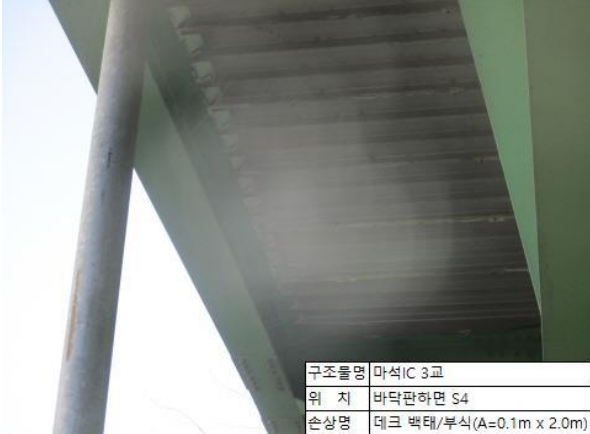
| <p>S4 데크플레이트 부식(0.1m×2.0m, 6ea)</p> | <p>S4 들뜸(0.2m×1.0m)</p> | | | | | | | | | | | | |

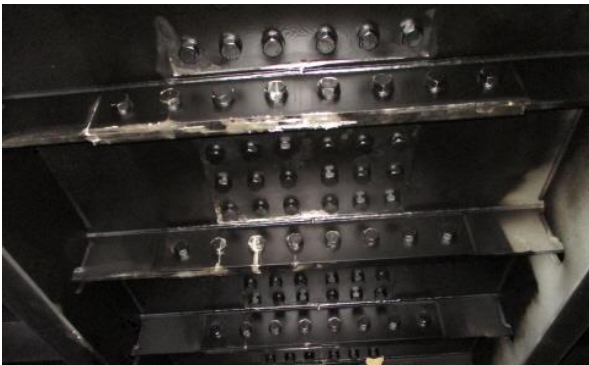
| 거더 내부 S1 G1 도장미흡(2.5m×0.2m) | 거더 내부 S2 G1 현장이음부 틈(4EA) | | | | | | | | | | | | |

거더내부에서 조사된 도장미흡, 볼트부식, 누수흔적은 공용기간 증가, 우수유입, 시공미흡 등에 의해 발생한 손상으로 내구성 확보를 위한 도장보수 등이 필요한 것으로 판단된다.

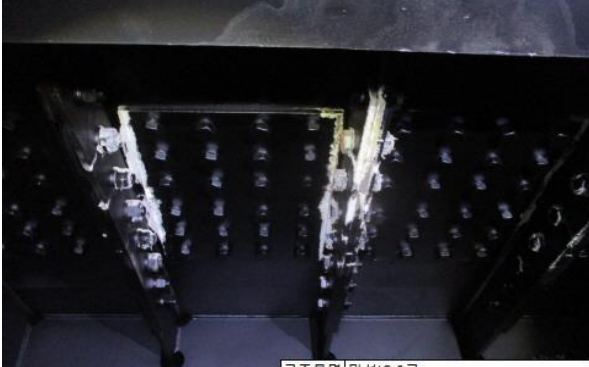
| 거더 내부 S2 G1 누수흔적(0.3m×2.0m) | 거더 내부 S4 G1 조류배설물(0.3m×0.3m) | | | | | | | | | | | | |

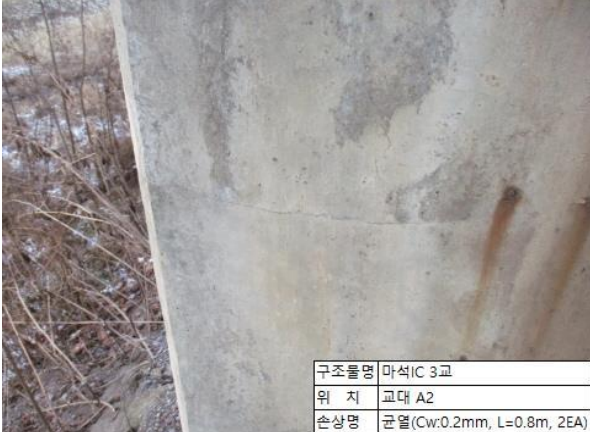
| A2 구체 균열(Cw=0.2mm/0.8m, 2ea) | A2 흉벽 충분리(0.8m×0.8m) | | | | | | | | | | | | |

교대에서 조사된 균열 및 망상균열은 건조수축 및 온도변화에 의한 비구조적 균열로 균열폭에 따른 표면처리, 주입보수가 필요한 것으로 판단된다.

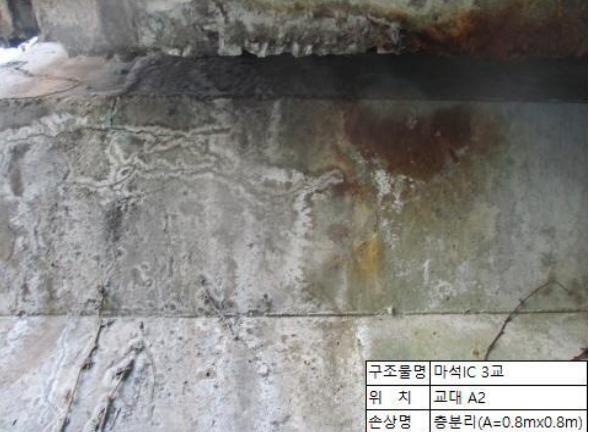
백태, 박리 및 충분리, 표면오염은 공용기간 증가, 우수유입(신축이음 하부누수) 등에 의한 손상으로 이전 점검 이후 신축장치 교체가 실시되었으며, 내구성 확보 차원의 단면보수, 표면보수 등의 조치가 필요한 것으로 판단된다.

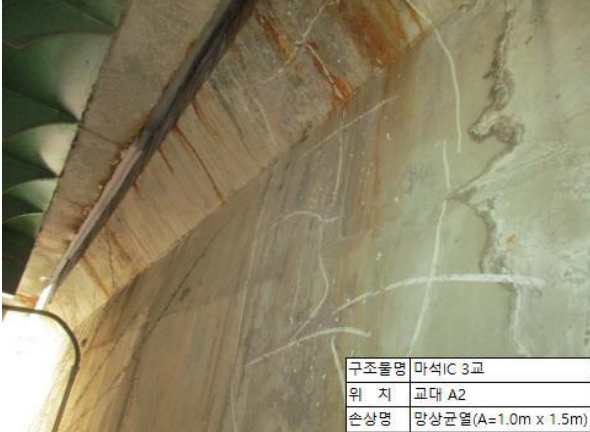
| A2 흉벽 망상균열(1.0m×1.5m) | A2 구체 균열(Cw=0.3mm/1.0m) | | | | | | | | | | | | |

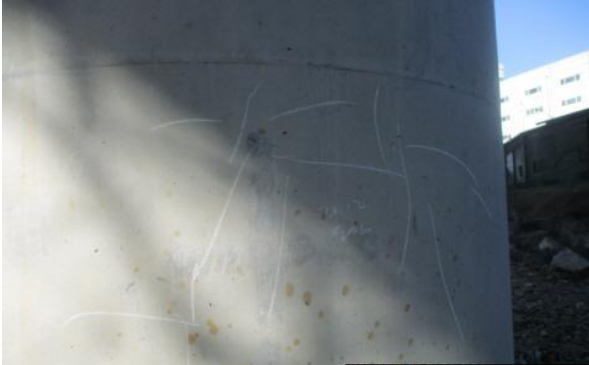
| P22 기둥 망상균열(1.5m×1.0m) | P1 코핑 균열(Cw=0.2mm/0.6m) | | | | | | | | | | | | |

교각에서 조사된 균열 및 망상균열은 발생위치 및 형태로 보아 건조수축 및 온도변화에 의한 비구조적 균열로 표면처리 등의 보수가 필요한 것으로 판단된다.

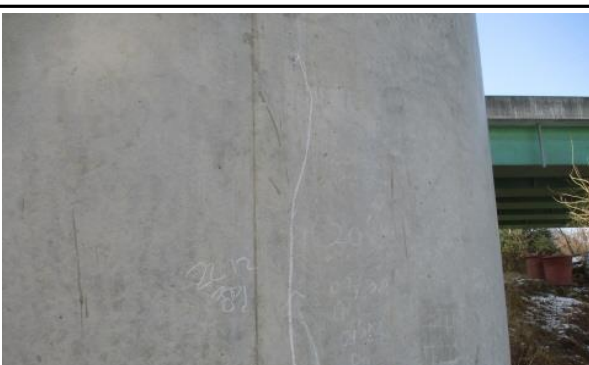
| P2 기둥 균열(Cw=0.2mm/3.0m) | P3 기둥 재료분리(0.5m×1.5m) | | | | | | | | | | | | |

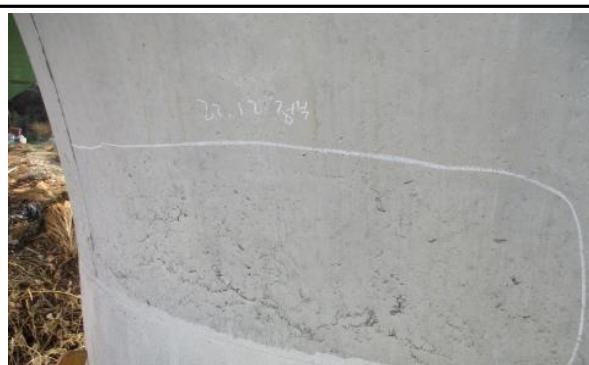
단면손상(재료분리, 파손)은 다짐부족 및 외부충격 등에 의해 발생한 것으로 손상진전 방지 및 내구성 확보를 위한 단면보수 등의 조치가 필요한 것으로 판단된다.

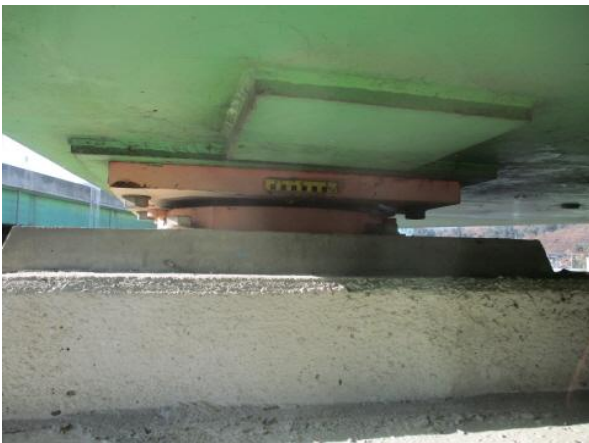
P2 Sh1 눈금자 고정판 탈락(1ea)

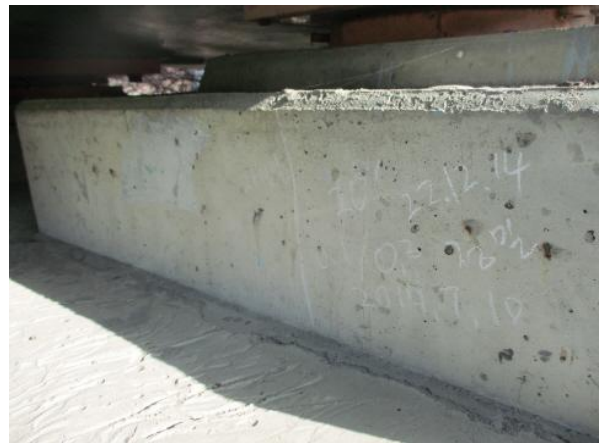
P3 Sh2 받침콘크리트 균열(Cw=0.1mm/0.3m)

받침콘크리트에서 조사된 균열은  $cw=0.3\text{mm}$ 미만의 균열로 건조수축 및 온도변화 등에 의해 발생한 손상으로 표면처리 등의 보수가 필요한 것으로 판단된다.

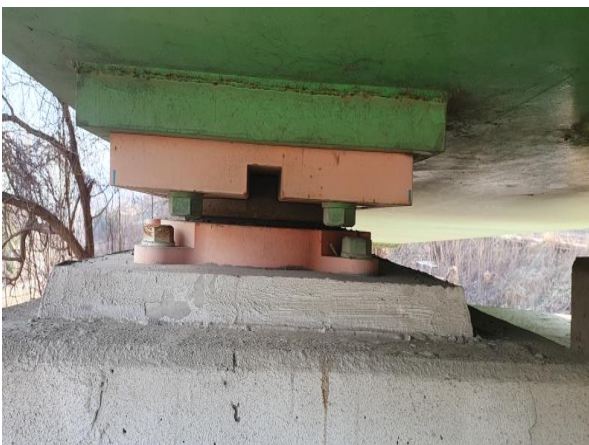
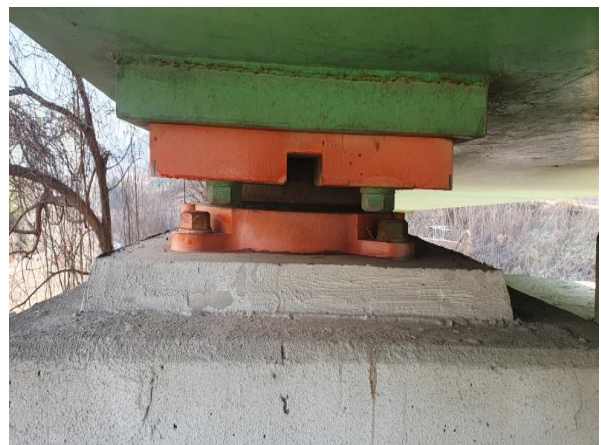
P1 받침 부식 임시조치(도장보수) 전 현황

받침부식 및 도장박리는 공용기간 증가 및 지속적인 우수유입에 의한 손상으로 금회 점검시 임시조치(도장보수)를 실시하였으나, 지속적인 점검 및 관찰을 통한 재손상 발생여부에 대한 확인이 필요한 것으로 판단된다.

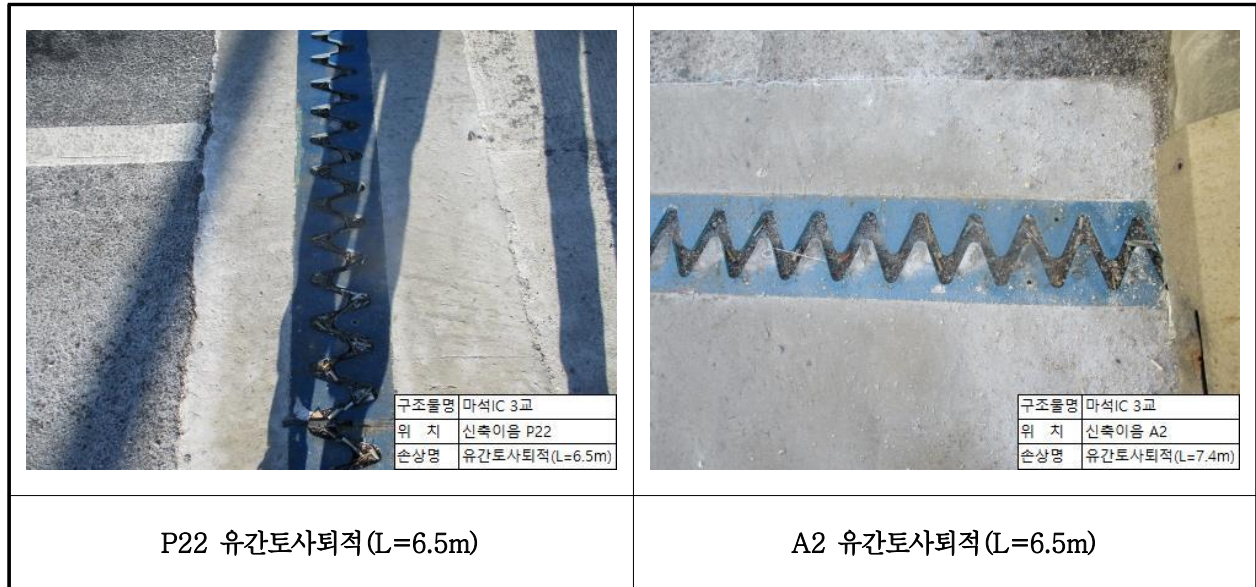
【사진 1.3.17】 신축이음장치 손상현황

- 신축이음 외관조사 결과, 2022년 신축이음장치는 교체가 이루어진 것으로 확인되었으며, 국부적으로 유간토사퇴적, 차수판 볼트탈락 등의 손상이 조사되었다.

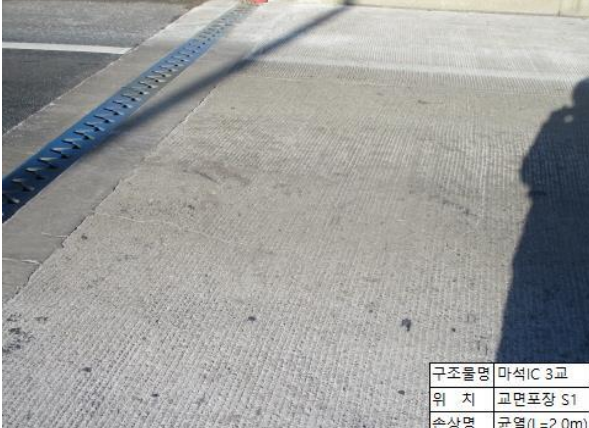
| S1 포장 균열(L=2.0m) | S1 포장 토사퇴적(1.0m×40.0m) | | | | | | | | | | | | |

포장 균열은  $cw=0.3\text{mm}$ 미만의 미세균열이고, 연장성이 짧은 것과 손상의 위치 및 기 점검 조사 이력 등을 감안 할 때 시공초기 건조수축이 주된 원인인 것으로 판단된다. 손상규모가 미소하고, 균열부 주위로 추가적인 손상이 없는 점을 감안할 때 주의관찰을 통한 유지관리가 바람직하다.

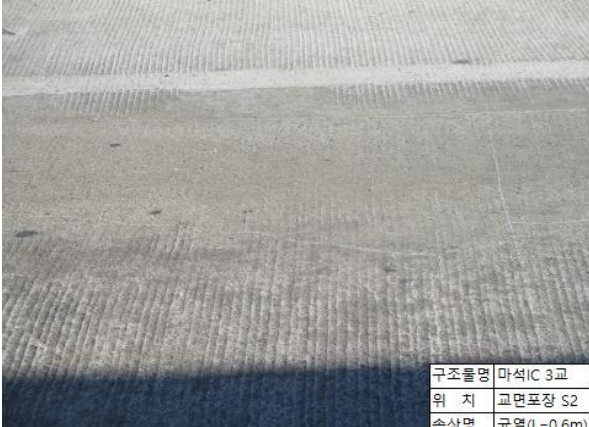
| S2 포장 균열(L=0.6m) | S4 포장 토사퇴적(1.0m×40.0m) | | | | | | | | | | | | |

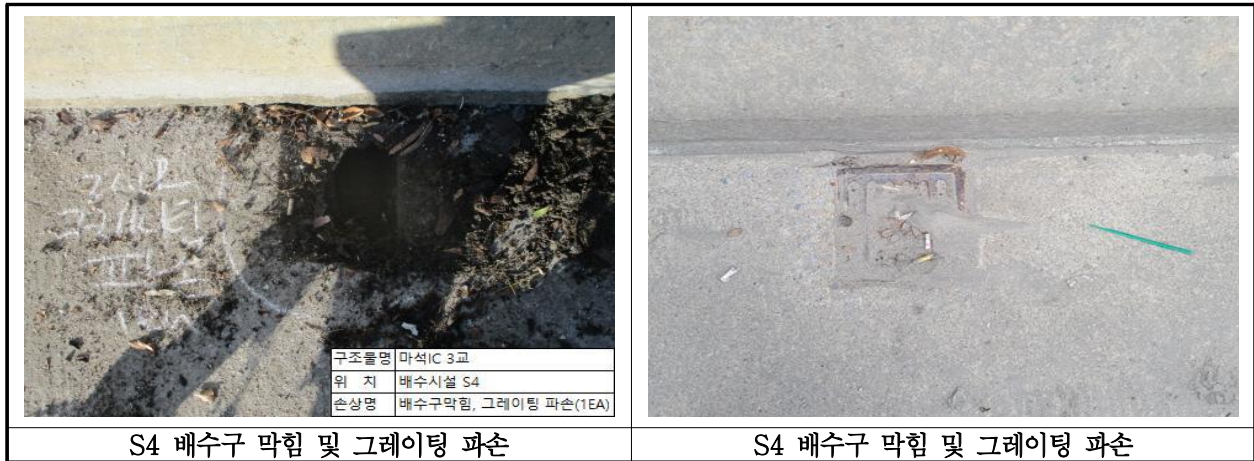
S4 배수구 막힘 및 그레이팅 파손

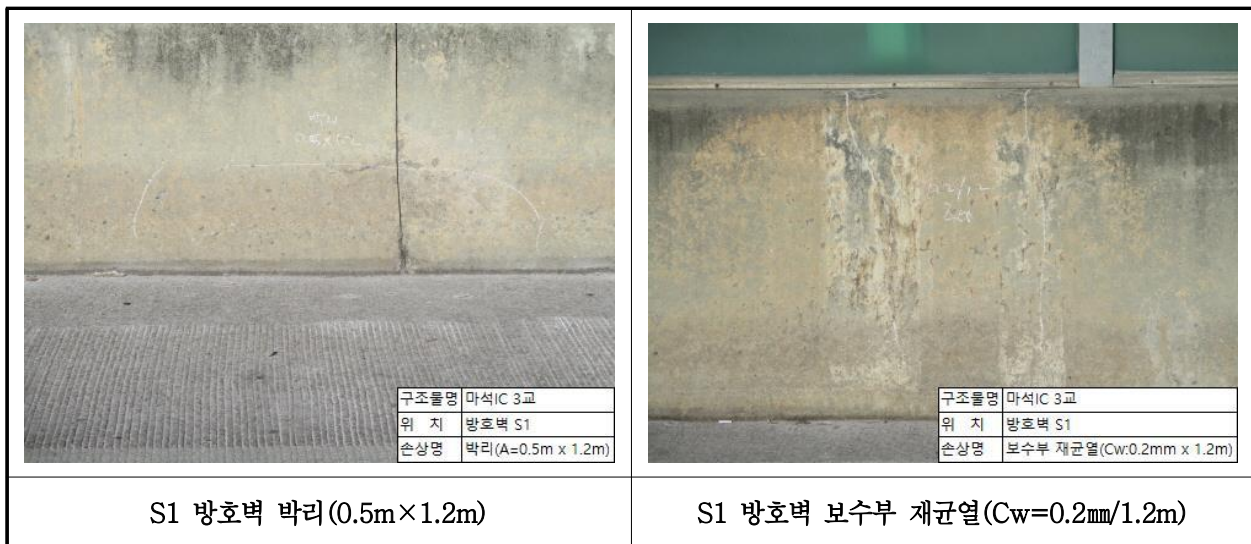
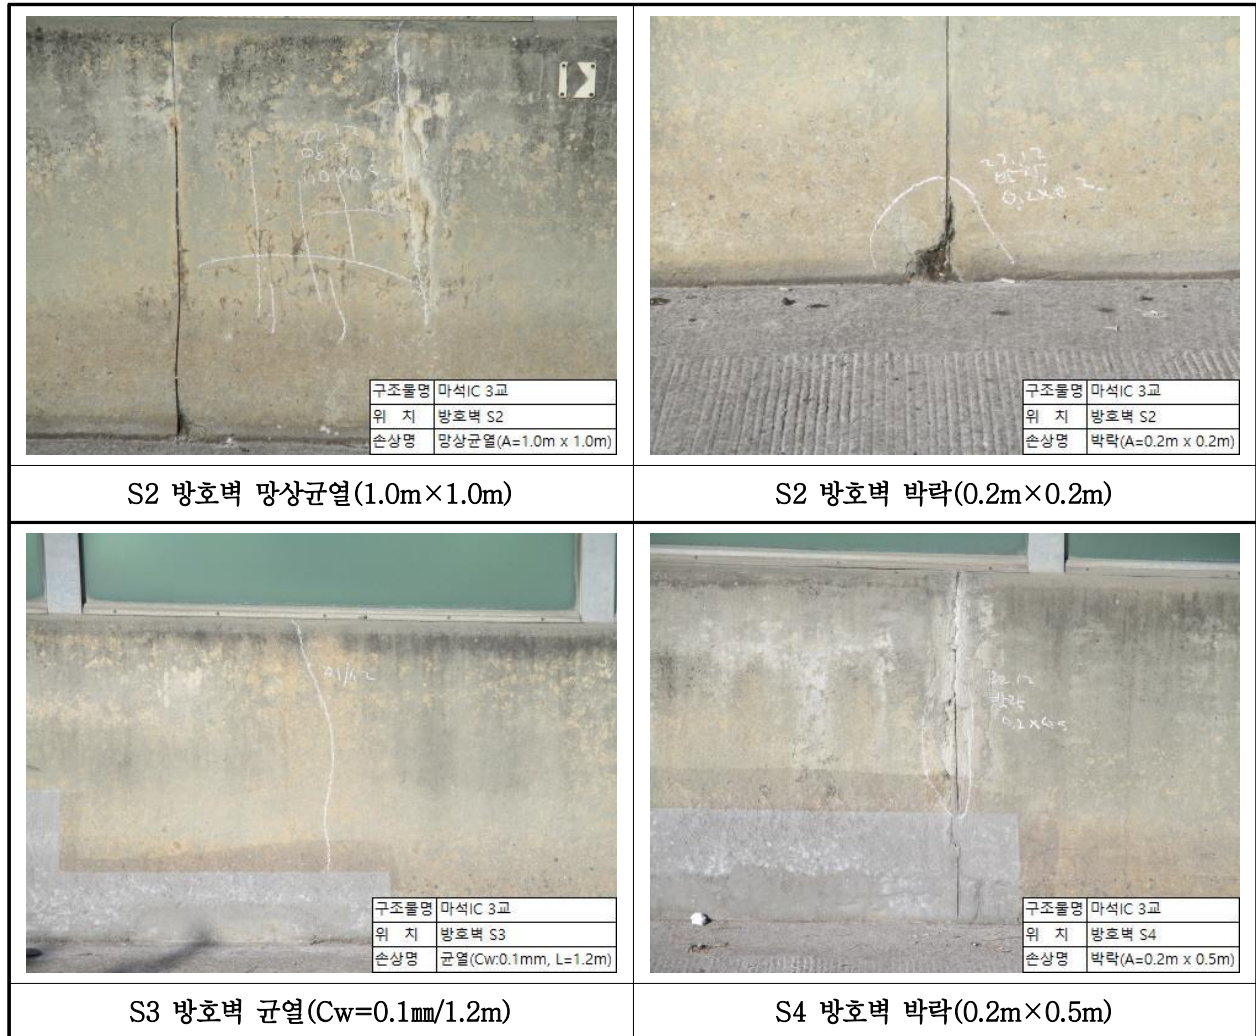
【사진 1.3.24】 방호벽 손상현황

- 방호벽 외관조사 결과, 균열(0.3mm미만), 망상균열, 백태, 단면손상(박리, 박락, 층분리, 파손), 반사판 파손 등이 조사되었다.

방호벽 균열 손상은 공용기간 증가와 콘크리트의 재료적 특성 및 부재의 위치적 특성에 따른 우수·일사열 등에 의한 건습반복, 환경적 온도변화 등에 의해 발생된 손상으로 일부 균열은 백태를 동반한 것으로 확인되었다. 균열의 진전 및 확대 방지를 위해 균열폭에 따른 적절한 보수를 실시하는 것이 바람직하다.

단면손상(박리, 박락, 층분리, 파손)은 외부충격, 다짐부족, 세설제 영향 등에 의해 발생된 손상으로 주의관찰 후 일괄적인 단면보수가 필요한 것으로 판단된다.

방호벽에 설치된 반사판 파손은 외부 충격 등에 의한 손상으로 향후 주행차량의 안전 확보를 위해 재설치 등의 조치가 필요한 것으로 판단된다.

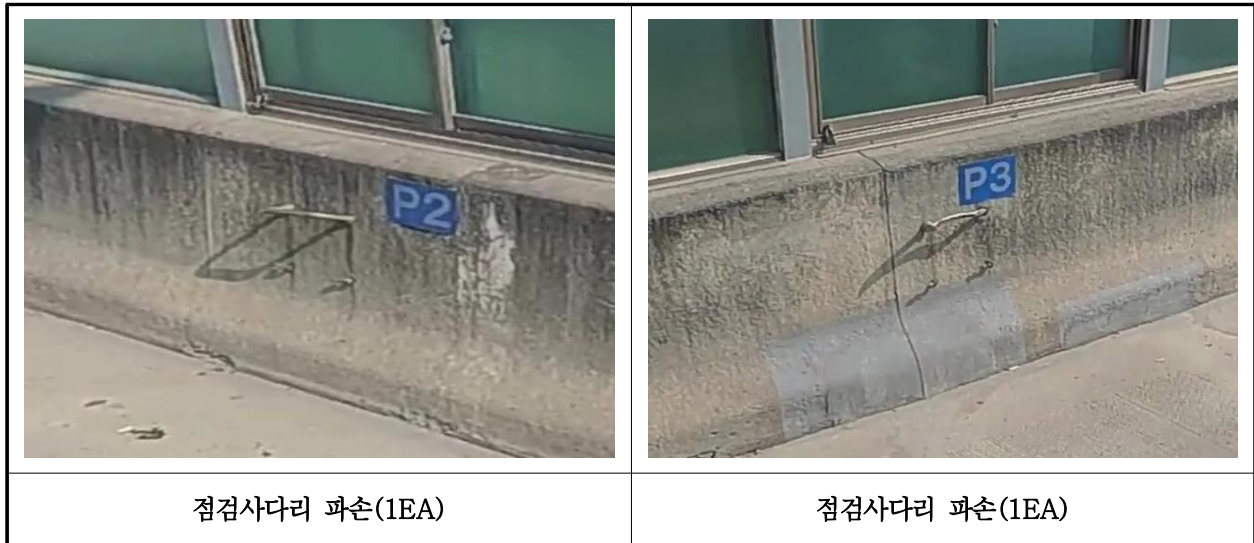
【사진 1.3.26】 교량 점검시설 손상현황

| 구분 | 손상내용 | 단위 | 금회 | | 비고 |
|---|---|---|---|---|---|
| 점검시설 | 점검사다리 파손 | EA | 3.00 | 3 | |

점검시설에 발생한 점검사다리 파손은 시공미흡으로 인해 발생한 손상으로 점검을 위해 출입하는 점검자의 안전에 영향을 미치는 손상은 아닌 것으로 판단되나, 손상의 진전 및 확대 여부를 주의관찰하고 향후 관리주체의 유지관리계획에 맞추어 적절한 조치가 필요하다.
