## 05. 마석IC 3교

마석IC 3교 외관조사망도 - 교면포장 S1

| 용 의 명 | | 국도46호선 금남IC2교 등 5개소 성능평가용역 | | | |

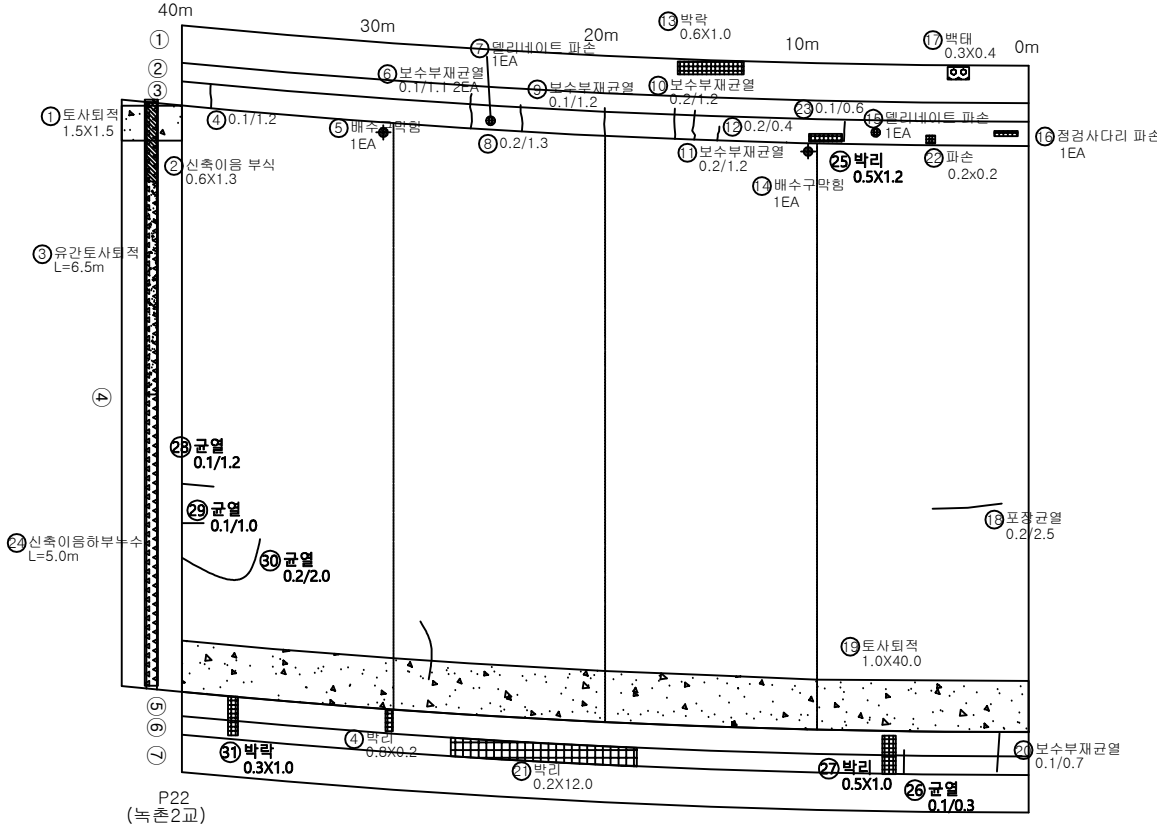
| No. | 신규(N)<br>기준(P) | 손상 내용 | 손상 현황 | | | | | | 손상<br>물량 | 비고 |
|---|---|---|---|---|---|---|---|---|---|---|
| 1 | 보수 | 토사퇴적 | | 1.50 | 1.50 | 2.25 | ㎡ | 1 | 2.25 | |
| 2 | 보수 | 분체부식 | | 0.60 | 1.30 | 0.78 | ㎡ | 1 | 0.78 | |
| 3 | 기준 | 유간토사퇴적 | | 6.50 | | 6.50 | m | 1 | 6.50 | |
| 4 | 기준 | 균열(0.3mm미만) | 0.10 | 1.20 | | 1.20 | m | 1 | 1.20 | |
| 5 | 기준 | 배수구막힘 | | | | 1.00 | EA | 1 | 1.00 | |
| 6 | 보수 | 보수부재균열 | 0.10 | 1.10 | | 1.10 | m | 2 | 2.20 | |
| 7 | 기준 | 멀리내이트파손 | | | | 1.00 | EA | 1 | 1.00 | |
| 8 | 기준 | 균열(0.3mm미만) | 0.20 | 13.00 | | 13.00 | m | 1 | 13.00 | |
| 9 | 기준 | 보수부재균열 | 0.10 | 1.20 | | 1.20 | m | 1 | 1.20 | |
| 10 | 기준 | 보수부재균열 | 0.20 | 1.20 | | 1.20 | m | 1 | 1.20 | |
| 11 | 기준 | 보수부재균열 | 0.20 | 1.20 | | 1.20 | m | 1 | 1.20 | |
| 12 | 기준 | 균열(0.3mm미만) | 0.20 | 0.40 | | 0.40 | m | 1 | 0.40 | |
| 13 | 기준 | 박락 | | 0.60 | 1.00 | 0.60 | ㎡ | 1 | 0.60 | |
| 14 | 기준 | 배수구막힘 | | | | 1.00 | EA | 1 | 1.00 | |
| 15 | 기준 | 멀리내이트파손 | | | | 1.00 | EA | 1 | 1.00 | |
| 16 | 기준 | 정경사다리 파손 | | | | 1.00 | EA | 1 | 1.00 | |
| 17 | 기준 | 배터 | | 0.30 | 0.40 | 0.12 | ㎡ | 1 | 0.12 | |
| 18 | 기준 | 포장균열 | 0.20 | 2.50 | | 2.50 | m | 1 | 2.50 | |
| 19 | 기준 | 토사퇴적 | | 1.00 | 40.00 | 40.00 | ㎡ | 1 | 40.00 | |
| 20 | 기준 | 보수부재균열 | 0.10 | 0.70 | | 0.70 | m | 1 | 0.70 | |
| 21 | 기준 | 박리 | | 0.20 | 12.00 | 2.40 | ㎡ | 1 | 2.40 | |
| 22 | 기준 | 파손 | | 0.20 | 0.20 | 0.04 | ㎡ | 1 | 0.04 | |
| 23 | 기준 | 균열(0.3mm미만) | 0.10 | 0.60 | | 0.60 | m | 1 | 0.60 | |
| 24 | 보수 | 신축이음하부누수 | | 5.00 | | 5.00 | m | 1 | 5.00 | |
| 25 | 기준 | 박리 | | 1.20 | 0.50 | 0.60 | ㎡ | 1 | 0.60 | |
| 26 | 기준 | 균열(0.3mm미만) | 0.10 | 0.30 | | 0.30 | m | 1 | 0.30 | |
| 27 | 기준 | 박리 | | 1.00 | 0.50 | 0.50 | ㎡ | 1 | 0.50 | |
| 28 | 기준 | 균열(0.3mm미만) | 0.10 | 1.20 | | 1.20 | m | 1 | 1.20 | |
| 29 | 기준 | 균열(0.3mm미만) | 0.10 | 1.00 | | 1.00 | m | 1 | 1.00 | |
| 30 | 기준 | 균열(0.3mm미만) | 0.20 | 2.00 | | 2.00 | m | 1 | 2.00 | |
| 31 | 기준 | 박락 | | 1.00 | 0.30 | 0.30 | ㎡ | 1 | 0.30 | |

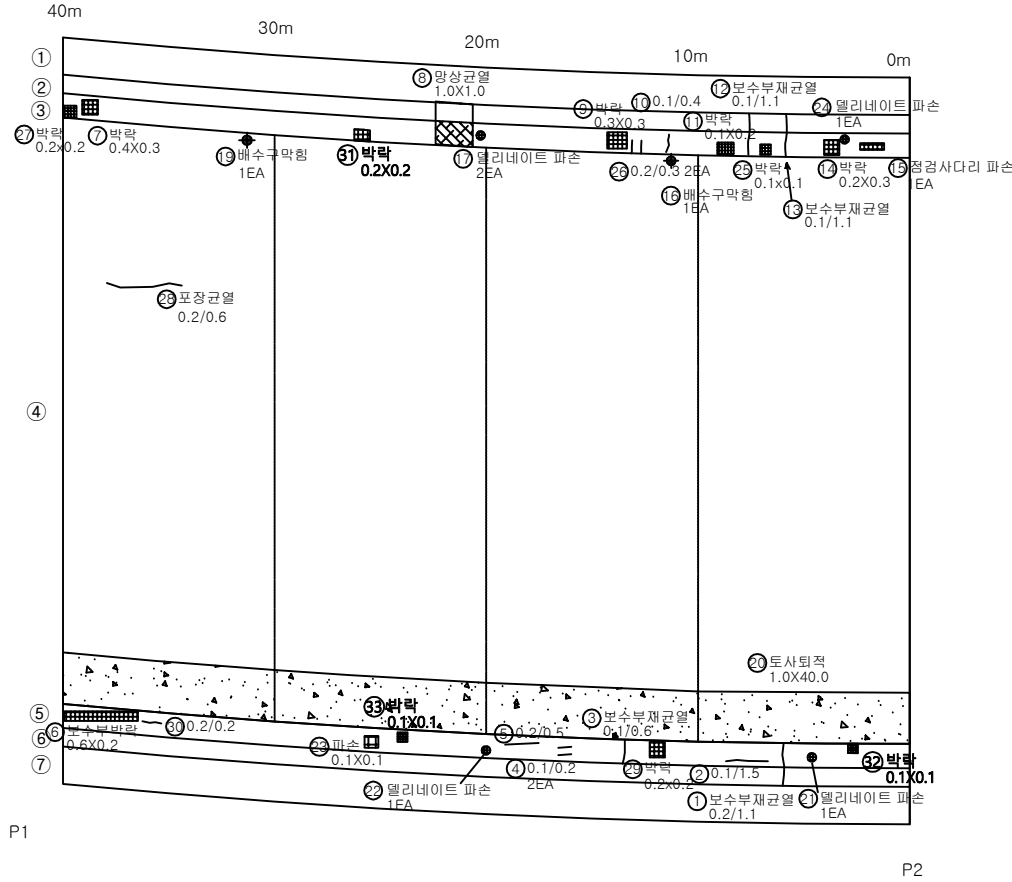
마석IC 3교 외관조사망도 - 교면포장 S2

| No. | 신규(N)<br>기준(P) | 손상 내 용 | 손상 현 황 | | | | | | 손상<br>물량 | 비고 |
|---|---|---|---|---|---|---|---|---|---|---|
| 1 | 기준 | 보수부재균열 | 0.20 | 1.10 | | 1.10 | m | 1 | 1.10 | |
| 2 | 보수 | 균열(0.3mm미만) | 0.10 | 1.50 | | 1.50 | m | 1 | 1.50 | |
| 3 | 기준 | 보수부재균열 | 0.10 | 0.60 | | 0.60 | m | 1 | 0.60 | |
| 4 | 보수 | 균열(0.3mm미만) | 0.10 | 0.20 | | 0.20 | m | 2 | 0.40 | |
| 5 | 보수 | 균열(0.3mm미만) | 0.20 | 0.50 | | 0.50 | m | 1 | 0.50 | |
| 6 | 보수 | 보수부박락 | 0.60 | | 0.20 | 0.12 | m <sup>2</sup> | 1 | 0.12 | |
| 7 | 보수 | 박락 | | 0.40 | 0.30 | 0.12 | m <sup>2</sup> | 1 | 0.12 | |
| 8 | 보수 | 망상균열 | 1.00 | 1.00 | | 1.00 | m <sup>2</sup> | 1 | 1.00 | |
| 9 | 보수 | 박락 | 0.30 | 0.30 | | 0.09 | m <sup>2</sup> | 1 | 0.09 | |
| 10 | 보수 | 균열(0.3mm미만) | 0.10 | 0.40 | | 0.40 | m | 1 | 0.40 | |
| 11 | 기준 | 박락 | | 0.10 | 0.20 | 0.02 | m <sup>2</sup> | 1 | 0.02 | |
| 12 | 기준 | 보수부재균열 | 0.10 | 1.10 | | 1.10 | m | 1 | 1.10 | |
| 13 | 기준 | 보수부재균열 | 0.10 | 1.10 | | 1.10 | m | 1 | 1.10 | |
| 14 | 기준 | 박락 | | 0.20 | 0.30 | 0.06 | m <sup>2</sup> | 1 | 0.06 | |
| 15 | 기준 | 점경사다리 파손 | | | | 1.00 | EA | 1 | 1.00 | |
| 16 | 기준 | 배수구막힘 | | | | 1.00 | EA | 1 | 1.00 | |
| 17 | 기준 | 멀리네이트파손 | | | | 1.00 | EA | 2 | 2.00 | |
| 18 | 기준 | 파손 | | 0.20 | 0.20 | 0.04 | m <sup>2</sup> | 1 | 0.04 | |
| 19 | 기준 | 배수구막힘 | | | | 1.00 | EA | 1 | 1.00 | |
| 20 | 기준 | 토사퇴적 | 1.00 | 40.00 | | 40.00 | m <sup>2</sup> | 1 | 40.00 | |
| 21 | 기준 | 멀리네이트파손 | | | | 1.00 | EA | 1 | 1.00 | |
| 22 | 기준 | 멀리네이트파손 | | | | 1.00 | EA | 1 | 1.00 | |
| 23 | 기준 | 파손 | | 0.10 | 0.10 | 0.01 | m <sup>2</sup> | 1 | 0.01 | |
| 24 | 기준 | 멀리네이트파손 | | | | 1.00 | EA | 1 | 1.00 | |
| 25 | 기준 | 박락 | | 0.10 | 0.10 | 0.01 | m <sup>2</sup> | 1 | 0.01 | |
| 26 | 기준 | 균열(0.3mm미만) | 0.20 | 0.30 | | 0.30 | m | 2 | 0.60 | |
| 27 | 기준 | 박락 | 0.20 | 0.20 | | 0.04 | m <sup>2</sup> | 1 | 0.04 | |
| 28 | 기준 | 포장균열 | 0.20 | 0.60 | | 0.60 | m | 1 | 0.60 | |
| 29 | 기준 | 박락 | | 0.20 | 0.20 | 0.04 | m <sup>2</sup> | 1 | 0.04 | |
| 30 | 기준 | 균열(0.3mm미만) | 0.20 | 0.20 | | 0.20 | m | 1 | 0.20 | |
| 31 | 기준 | 박락 | 0.20 | 0.20 | | 0.04 | m <sup>2</sup> | 1 | 0.04 | |
| 32 | 기준 | 박락 | 0.10 | 0.10 | | 0.01 | m <sup>2</sup> | 1 | 0.01 | |
| 33 | 기준 | 박락 | 0.10 | 0.10 | | 0.01 | m <sup>2</sup> | 1 | 0.01 | |

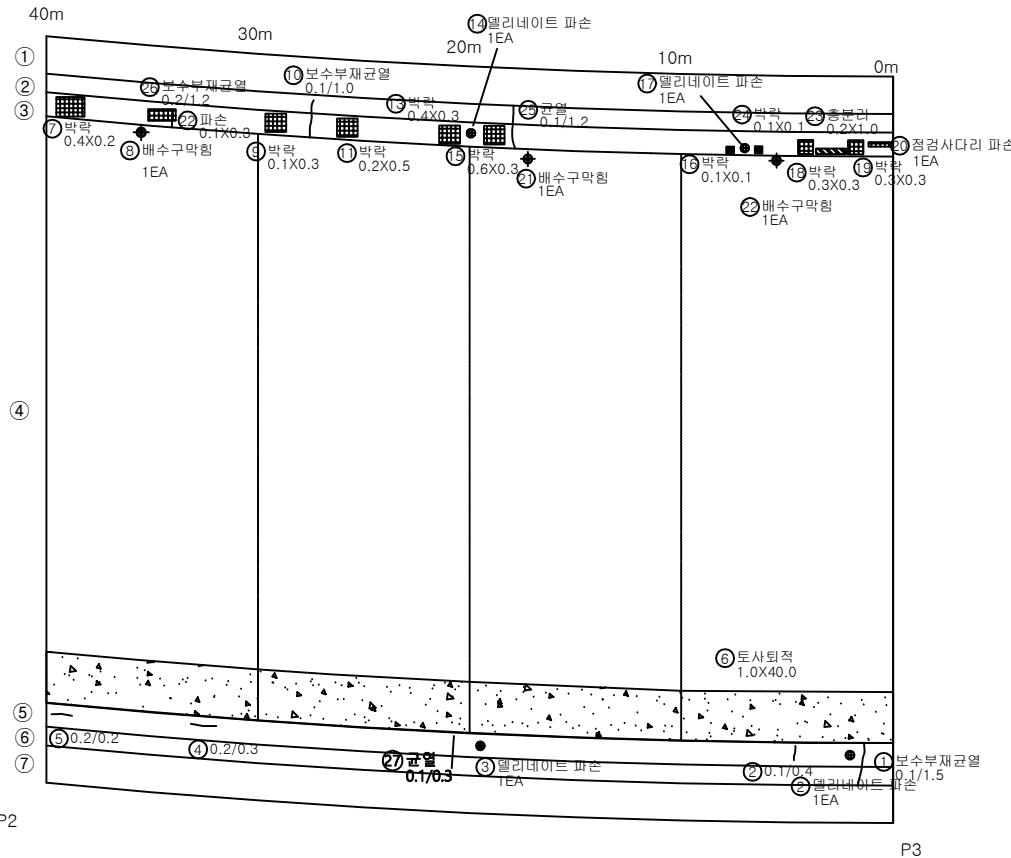
| No. | 신규(N)<br>기준(P) | 손상 내 용 | 손상 현 황 | | | | | | 손상<br>물량 | 비고 |
|---|---|---|---|---|---|---|---|---|---|---|
| 1 | 보수 | 보수부재균열 | 0.10 | 1.50 | | 1.50 | m | 1 | 1.50 | |
| 2 | 보수 | 멀리네이트 파손 | | | | 1.00 | EA | 1 | 1.00 | |
| 3 | 보수 | 멀리네이트 파손 | | | | 1.00 | EA | 1 | 1.00 | |
| 4 | 보수 | 균열(0.3mm미만) | 0.20 | 0.30 | | 0.30 | m | 1 | 0.30 | |
| 5 | 보수 | 균열(0.3mm미만) | 0.20 | 0.20 | | 0.20 | m | 1 | 0.20 | |
| 6 | 보수 | 토사위적 | 1.00 | 40.00 | | 40.00 | m <sup>2</sup> | 1 | 40.00 | |
| 7 | 보수 | 박락 | | 0.40 | 0.20 | 0.08 | m <sup>2</sup> | 1 | 0.08 | |
| 8 | 보수 | 배수구막힘 | | | | 1.00 | EA | 1 | 1.00 | |
| 9 | 보수 | 박락 | | 0.10 | 0.30 | 0.03 | m <sup>2</sup> | 1 | 0.03 | |
| 10 | 보수 | 보수부재균열 | 0.10 | 1.00 | | 1.00 | m | 1 | 1.00 | |
| 11 | 기준 | 박락 | | 0.20 | 0.50 | 0.10 | m <sup>2</sup> | 1 | 0.10 | |
| 12 | 기준 | 박락 | | 0.30 | 12.00 | 3.60 | m <sup>2</sup> | 1 | 3.60 | |
| 13 | 기준 | 박락 | | 0.40 | 0.30 | 0.12 | m <sup>2</sup> | 1 | 0.12 | |
| 14 | 기준 | 멀리네이트 파손 | | | | 1.00 | EA | 1 | 1.00 | |
| 15 | 기준 | 박락 | | 0.60 | 0.30 | 0.18 | m <sup>2</sup> | 1 | 0.18 | |
| 16 | 기준 | 박락 | | 0.10 | 0.10 | 0.01 | m <sup>2</sup> | 1 | 0.01 | |
| 17 | 기준 | 멀리네이트 파손 | | | | 1.00 | EA | 1 | 1.00 | |
| 18 | 기준 | 박락 | | 0.30 | 0.30 | 0.09 | m <sup>2</sup> | 1 | 0.09 | |
| 19 | 기준 | 박락 | | 0.30 | 0.30 | 0.09 | m <sup>2</sup> | 1 | 0.09 | |
| 20 | 기준 | 점점사다리 파손 | | | | 1.00 | EA | 1 | 1.00 | |
| 21 | 기준 | 배수구막힘 | | | | 1.00 | EA | 1 | 1.00 | |
| 22 | 기준 | 배수구막힘 | | | | 1.00 | EA | 1 | 1.00 | |
| 23 | 기준 | 충분리 | | 1.00 | 0.20 | 0.20 | m <sup>2</sup> | 1 | 0.20 | |
| 24 | 기준 | 박락 | | 0.10 | 0.10 | 0.01 | m <sup>2</sup> | 1 | 0.01 | |
| 25 | 기준 | 균열(0.3mm미만) | 0.10 | 1.20 | | 1.20 | m | 1 | 1.20 | |
| 26 | 기준 | 보수부재균열 | 0.20 | 1.20 | | 1.20 | m | 1 | 1.20 | |
| 27 | 기준 | 균열(0.3mm미만) | 0.10 | 0.30 | | 0.30 | m | 1 | 0.30 | |

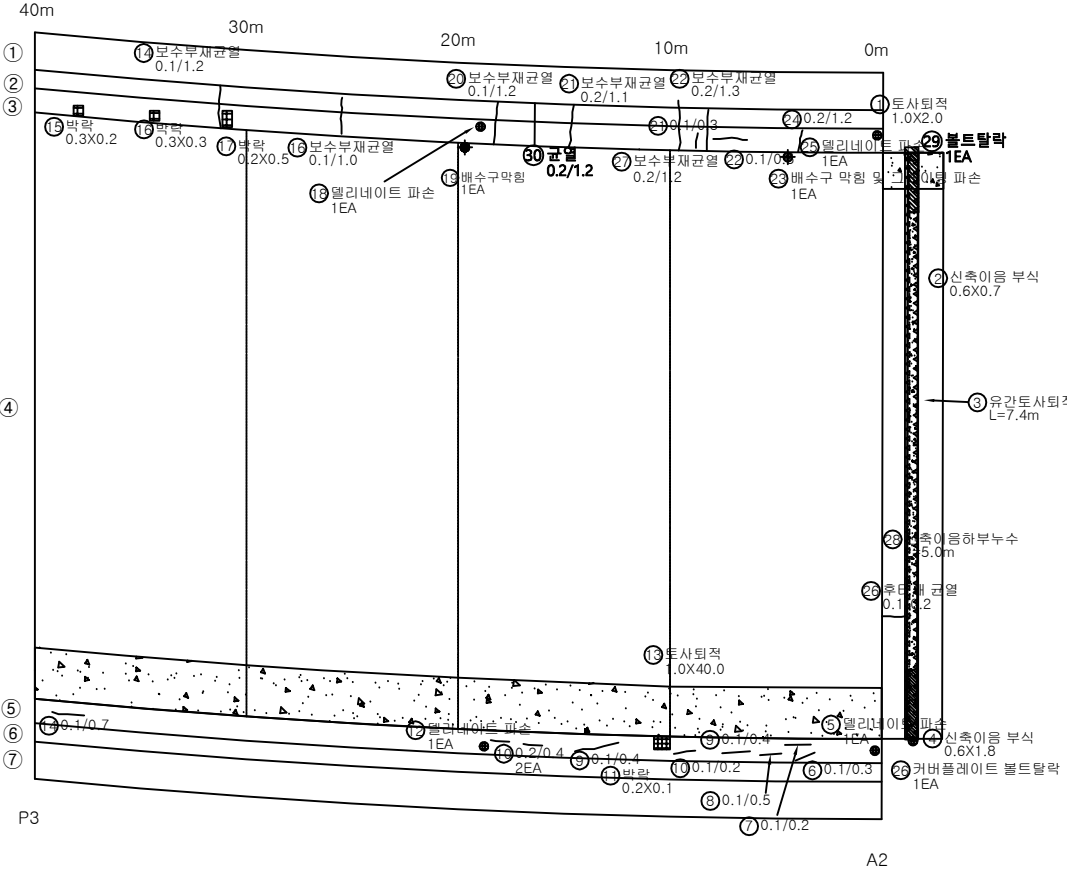
| No. | 신규(N)<br>기준(P) | 손상 내 용 | 손상 현 황 | | | | | 손상<br>물량 | 비고 |
|---|---|---|---|---|---|---|---|---|---|
| 2 | 보수 | 분쇄부식 | | 0.60 | 0.70 | 0.42 | m <sup>2</sup> | 1 | 0.42 |
| 4 | 보수 | 분쇄부식 | | 0.60 | 1.80 | 1.08 | m <sup>2</sup> | 1 | 1.08 |
| 6 | 기준 | 균열(0.3mm미만) | 0.10 | 0.30 | | 0.30 | m | 1 | 0.30 |
| 7 | 기준 | 균열(0.3mm미만) | 0.10 | 0.20 | | 0.20 | m | 1 | 0.20 |
| 8 | 기준 | 균열(0.3mm미만) | 0.10 | 0.50 | | 0.50 | m | 1 | 0.50 |
| 9 | 기준 | 균열(0.3mm미만) | 0.10 | 0.40 | | 0.40 | m | 1 | 0.40 |
| 10 | 기준 | 균열(0.3mm미만) | 0.10 | 0.20 | | 0.20 | m | 1 | 0.20 |
| 14 | 기준 | 균열(0.3mm미만) | 0.10 | 0.70 | | 0.70 | m | 1 | 0.70 |
| 20 | 기준 | 보수부재균열 | 0.10 | 1.20 | | 1.20 | m | 1 | 1.20 |
| 21 | 기준 | 보수부재균열 | 0.20 | 1.10 | | 1.10 | m | 1 | 1.10 |
| 22 | 기준 | 보수부재균열 | 0.20 | 1.30 | | 1.30 | m | 1 | 1.30 |
| 24 | 기준 | 균열(0.3mm미만) | 0.20 | 1.20 | | 1.20 | m | 1 | 1.20 |
| 27 | 기준 | 보수부재균열 | 0.20 | 1.20 | | 1.20 | m | 1 | 1.20 |
| 28 | 보수 | 신축이음하부누수 | | 5.00 | | 5.00 | m | 1 | 5.00 |
| 30 | 기준 | 균열(0.3mm미만) | 0.20 | 1.20 | | 1.20 | m | 1 | 1.20 |

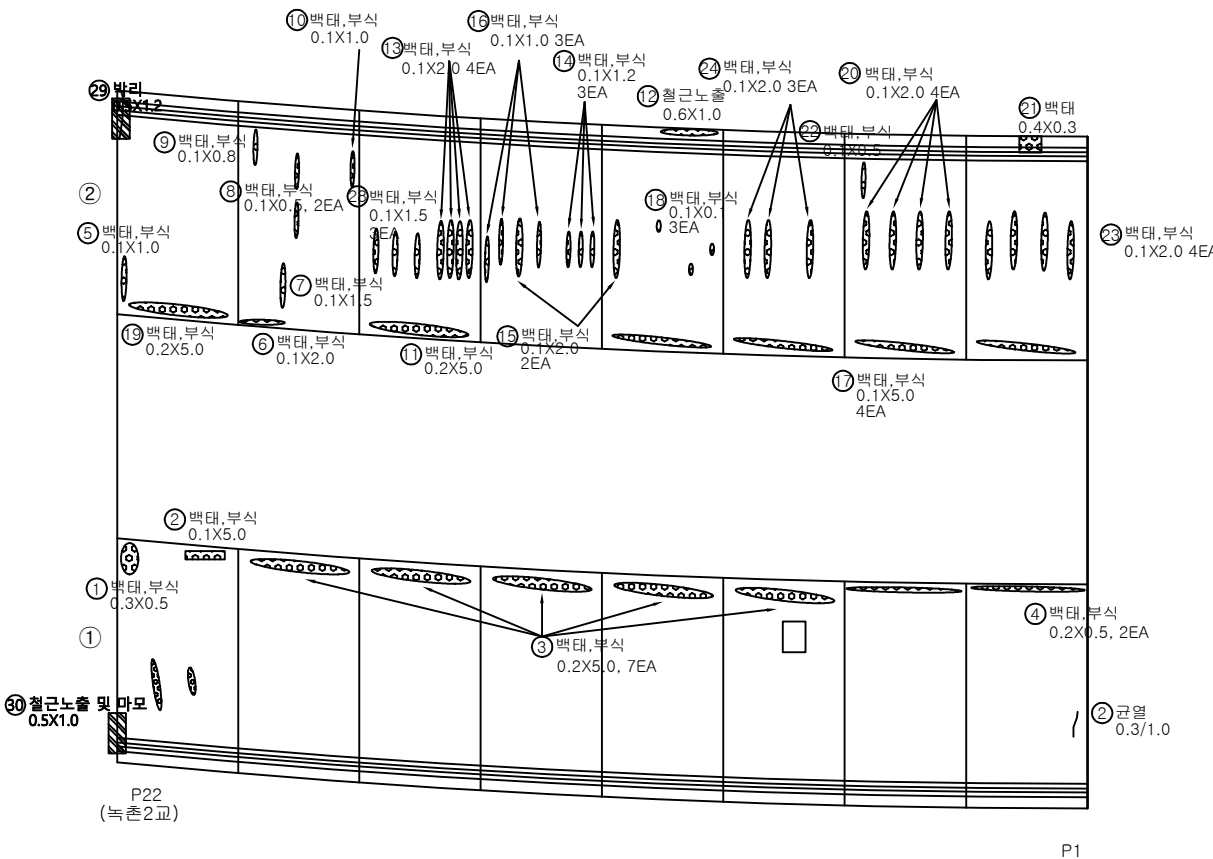
| No. | 신규(N)<br>기준(P) | 손상 내 용 | 손상 현 황 | | | | | | 손상<br>물량 | 비고 |
|---|---|---|---|---|---|---|---|---|---|---|
| 1 | 기준 | 데크플레이트 부식 | | 0.30 | 0.50 | 0.15 | ㎡ | 1 | 0.15 | |
| 2 | 기준 | 데크플레이트 부식 | | 0.10 | 0.50 | 0.05 | ㎡ | 1 | 0.05 | |
| 3 | 기준 | 데크플레이트 부식 | | 0.20 | 5.00 | 1.00 | ㎡ | 7 | 7.00 | |
| 4 | 기준 | 데크플레이트 부식 | | 0.20 | 0.50 | 0.10 | ㎡ | 2 | 0.20 | |
| 5 | 기준 | 데크플레이트 부식 | | 0.10 | 1.00 | 0.10 | ㎡ | 1 | 0.10 | |
| 6 | 기준 | 데크플레이트 부식 | | 0.10 | 2.00 | 0.20 | ㎡ | 1 | 0.20 | |
| 7 | 기준 | 데크플레이트 부식 | | 0.10 | 1.50 | 0.15 | ㎡ | 1 | 0.15 | |
| 8 | 기준 | 데크플레이트 부식 | | 0.10 | 0.50 | 0.05 | ㎡ | 2 | 0.10 | |
| 9 | 기준 | 데크플레이트 부식 | | 0.10 | 0.80 | 0.08 | ㎡ | 1 | 0.08 | |
| 10 | 기준 | 데크플레이트 부식 | | 0.10 | 1.00 | 0.10 | ㎡ | 1 | 0.10 | |
| 11 | 기준 | 데크플레이트 부식 | | 0.20 | 5.00 | 1.00 | ㎡ | 1 | 1.00 | |
| 13 | 기준 | 데크플레이트 부식 | | 0.10 | 2.00 | 0.20 | ㎡ | 4 | 0.80 | |
| 14 | 기준 | 데크플레이트 부식 | | 0.10 | 1.20 | 0.12 | ㎡ | 3 | 0.36 | |
| 15 | 기준 | 데크플레이트 부식 | | 0.10 | 2.00 | 0.20 | ㎡ | 2 | 0.40 | |
| 16 | 기준 | 데크플레이트 부식 | | 0.10 | 1.00 | 0.10 | ㎡ | 3 | 0.30 | |
| 17 | 기준 | 데크플레이트 부식 | | 0.10 | 5.00 | 0.50 | ㎡ | 4 | 2.00 | |
| 18 | 기준 | 데크플레이트 부식 | | 0.10 | 0.10 | 0.01 | ㎡ | 3 | 0.03 | |
| 19 | 기준 | 데크플레이트 부식 | | 0.20 | 5.00 | 1.00 | ㎡ | 1 | 1.00 | |
| 20 | 기준 | 데크플레이트 부식 | | 0.10 | 2.00 | 0.20 | ㎡ | 4 | 0.80 | |
| 22 | 기준 | 데크플레이트 부식 | | 0.10 | 0.50 | 0.05 | ㎡ | 1 | 0.05 | |
| 23 | 기준 | 데크플레이트 부식 | | 0.10 | 2.00 | 0.20 | ㎡ | 4 | 0.80 | |
| 24 | 기준 | 데크플레이트 부식 | | 0.10 | 2.00 | 0.20 | ㎡ | 3 | 0.60 | |
| 25 | 기준 | 균열(0.3mm이상) | 0.30 | 0.80 | | 0.80 | mm | 1 | 0.80 | |
| 28 | 기준 | 데크플레이트 부식 | | 0.10 | 1.50 | 0.15 | ㎡ | 3 | 0.45 | |

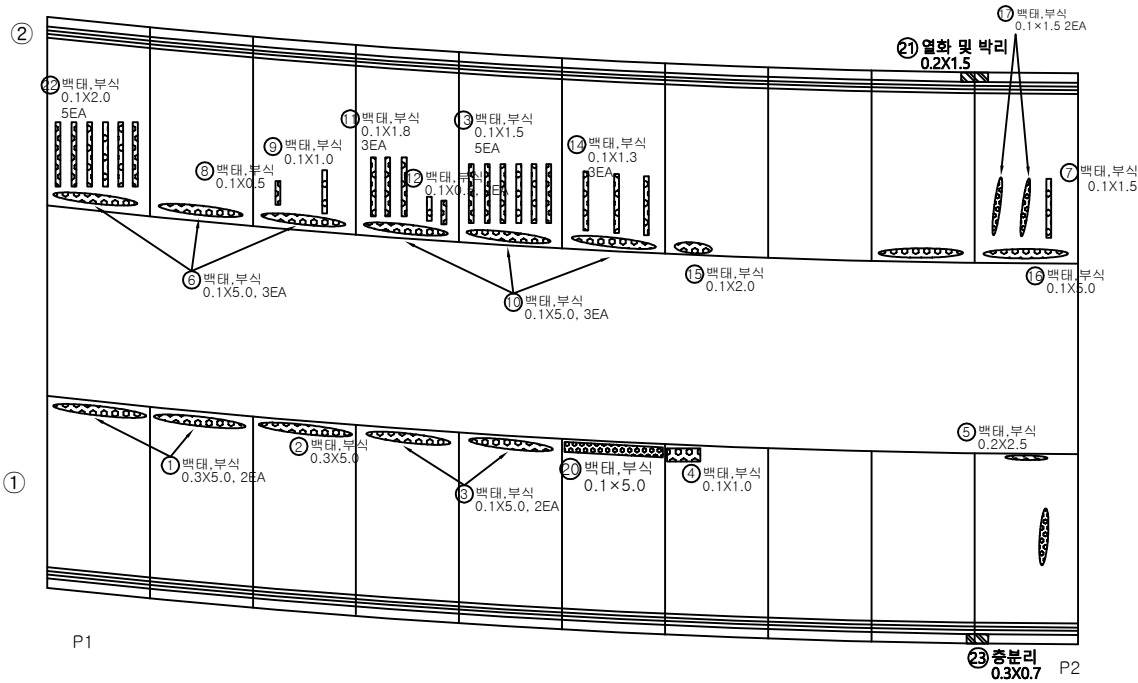
| No. | 신규(N)<br>기준(P) | 손상 내용 | 손상 현황 | | | | | | 손상<br>물량 | 비고 |
|---|---|---|---|---|---|---|---|---|---|---|
| 1 | 기준 | 데크플레이트 백태 및 부식 | | 0.30 | 5.00 | 1.50 | ㎡ | 2 | 3.00 | |
| 2 | 기준 | 데크플레이트 백태 및 부식 | | 0.30 | 5.00 | 1.50 | ㎡ | 1 | 1.50 | |
| 3 | 기준 | 데크플레이트 부식 | | 0.10 | 5.00 | 0.50 | ㎡ | 2 | 1.00 | |
| 4 | 기준 | 데크플레이트 부식 | | 0.10 | 1.00 | 0.10 | ㎡ | 1 | 0.10 | |
| 5 | 기준 | 데크플레이트 부식 | | 0.20 | 2.50 | 0.50 | ㎡ | 1 | 0.50 | |
| 6 | 기준 | 데크플레이트 부식 | | 0.10 | 5.00 | 0.50 | ㎡ | 3 | 1.50 | |
| 7 | 기준 | 데크플레이트 부식 | | 0.10 | 1.50 | 0.15 | ㎡ | 1 | 0.15 | |
| 8 | 기준 | 데크플레이트 부식 | | 0.1 | 0.5 | 0.05 | ㎡ | 1 | 0.05 | |
| 9 | 기준 | 데크플레이트 부식 | | 0.10 | 1.00 | 0.10 | ㎡ | 1 | 0.10 | |
| 10 | 기준 | 데크플레이트 부식 | | 0.10 | 5.00 | 0.50 | ㎡ | 3 | 1.50 | |
| 11 | 기준 | 데크플레이트 부식 | | 0.10 | 1.80 | 0.18 | ㎡ | 3 | 0.54 | |
| 12 | 기준 | 데크플레이트 부식 | | 0.10 | 0.50 | 0.50 | ㎡ | 2 | 0.10 | |
| 13 | 기준 | 데크플레이트 부식 | | 0.10 | 1.50 | 0.15 | ㎡ | 5 | 0.75 | |
| 14 | 기준 | 데크플레이트 부식 | | 0.10 | 1.30 | 0.13 | ㎡ | 3 | 0.39 | |
| 15 | 기준 | 데크플레이트 부식 | | 0.10 | 2.00 | 0.20 | ㎡ | 1 | 0.20 | |
| 16 | 기준 | 데크플레이트 부식 | | 0.10 | 5.00 | 0.50 | ㎡ | 1 | 0.50 | |
| 17 | 기준 | 데크플레이트 부식 | | 0.10 | 1.50 | 0.15 | ㎡ | 2 | 0.30 | |
| 20 | 기준 | 데크플레이트 부식 | | 0.10 | 5.00 | 0.50 | ㎡ | 1 | 0.50 | |
| 22 | 기준 | 데크플레이트 백태 및 부식 | | 2.00 | 0.10 | 0.20 | ㎡ | 1 | 0.20 | |

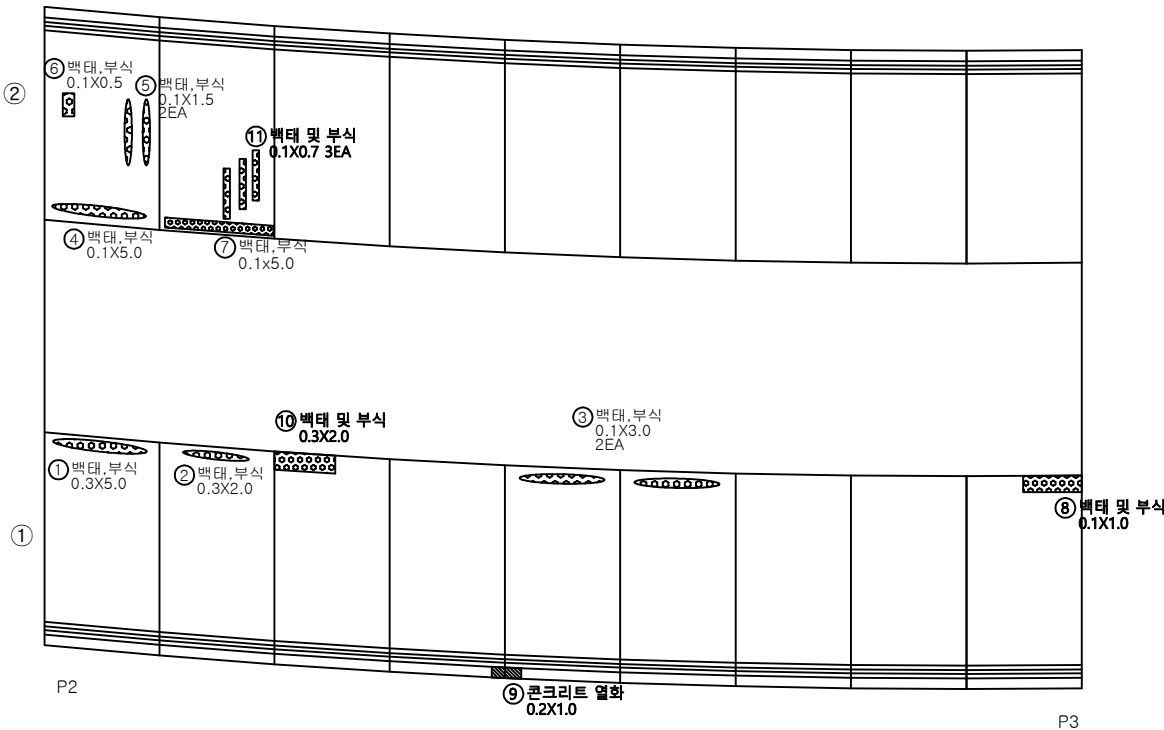
| No. | 신규(N)<br>기준(P) | 손상 내용 | 손상 현황 | | | | | | 손상<br>물량 | 비고 |
|---|---|---|---|---|---|---|---|---|---|---|
| 1 | 기준 | 데크플레이트 부식 | | 0.30 | 5.00 | 1.50 | m <sup>2</sup> | 1 | 1.50 | |
| 2 | 기준 | 데크플레이트 부식 | | 0.30 | 2.00 | 0.60 | m <sup>2</sup> | 1 | 0.60 | |
| 3 | 기준 | 데크플레이트 부식 | | 0.10 | 3.00 | 0.30 | m <sup>2</sup> | 2 | 0.60 | |
| 4 | 기준 | 데크플레이트 부식 | | 0.10 | 5.00 | 0.50 | m <sup>2</sup> | 1 | 0.50 | |
| 5 | 기준 | 데크플레이트 부식 | | 0.10 | 1.50 | 0.15 | m <sup>2</sup> | 2 | 0.30 | |
| 6 | 기준 | 데크플레이트 부식 | | 0.10 | 0.50 | 0.05 | m <sup>2</sup> | 1 | 0.05 | |
| 7 | 기준 | 데크플레이트 부식 | | 0.10 | 5.00 | 0.50 | m <sup>2</sup> | 1 | 0.50 | |
| 8 | 기준 | 데크플레이트 백태 및 부식 | | 1.00 | 0.10 | 0.10 | m <sup>2</sup> | 1 | 0.10 | |
| 10 | 기준 | 데크플레이트 백태 및 부식 | | 2.00 | 0.30 | 0.60 | m <sup>2</sup> | 1 | 0.60 | |
| 11 | 기준 | 데크플레이트 백태 및 부식 | | 0.70 | 0.10 | 0.07 | m <sup>2</sup> | 1 | 0.07 | |

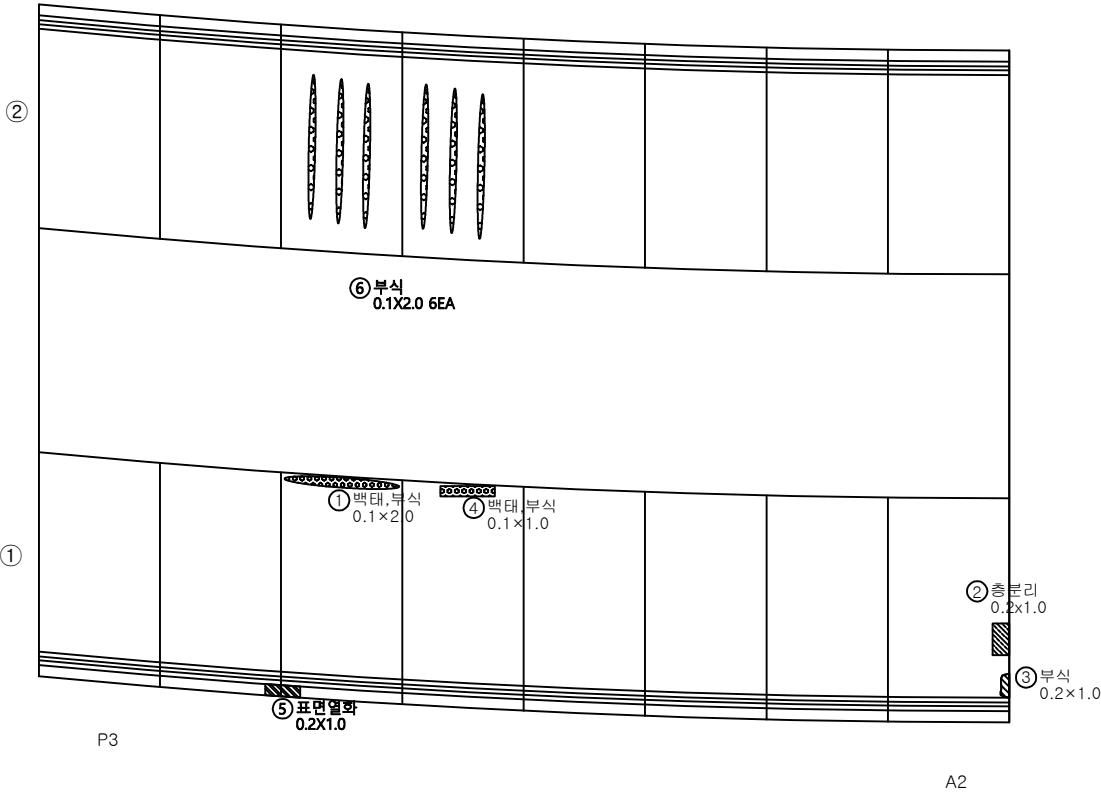
| No. | 신규(N)<br>기존(P) | 손상 내용 | 손상 현황 | | | | | | 손상<br>물량 | 비고 |
|---|---|---|---|---|---|---|---|---|---|---|
| 1 | 기존 | 데크플레이트 부식 | | 0.1 | 2.0 | 0.20 | m <sup>2</sup> | 1 | 0.20 | |
| 3 | 기존 | 데크플레이트 부식 | | 0.2 | 1.0 | 0.20 | m <sup>2</sup> | 1 | 0.20 | |
| 4 | 기존 | 데크플레이트 부식 | | 0.1 | 1.0 | 0.10 | m <sup>2</sup> | 1 | 0.10 | |
| 6 | 기존 | 데크플레이트 부식 | | 2.0 | 0.1 | 0.20 | m <sup>2</sup> | 1 | 0.20 | |

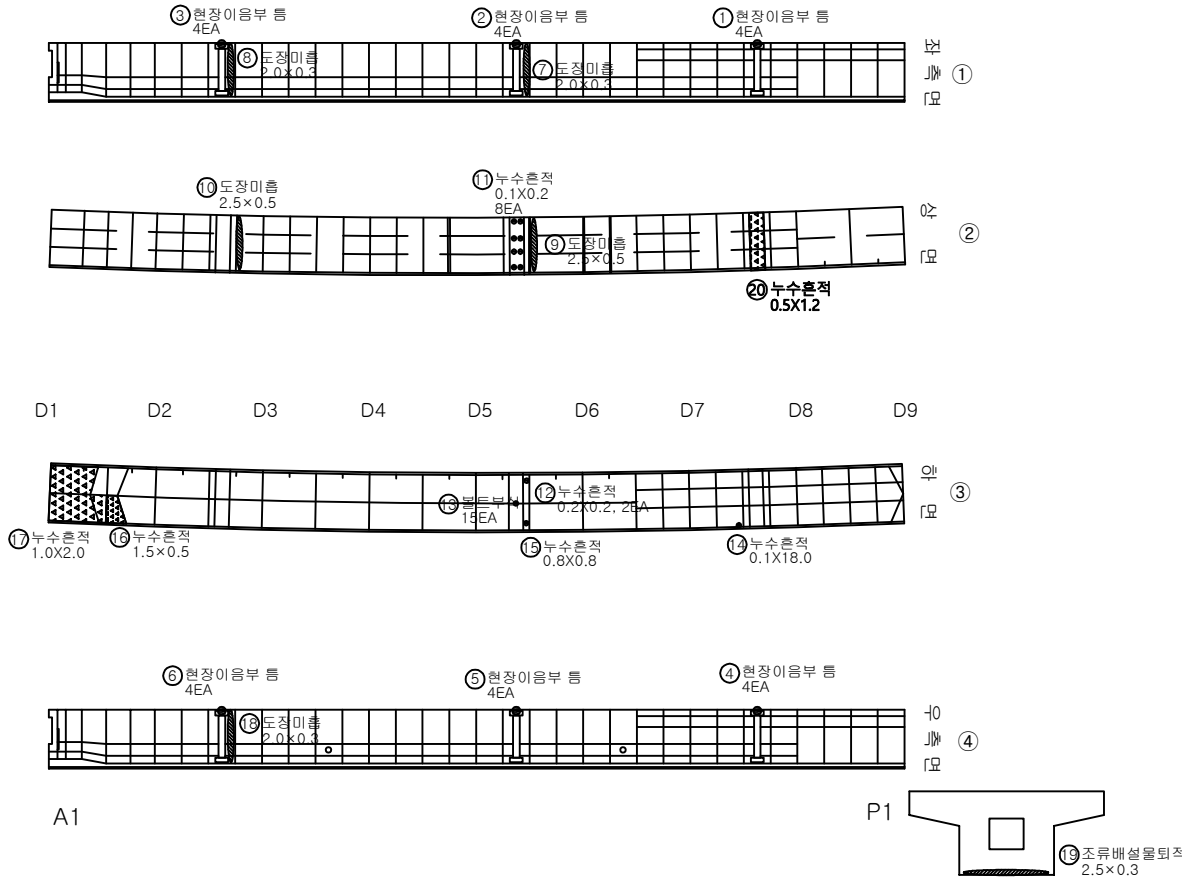
| No. | 신규(N)<br>기준(P) | 손상 내 용 | 손상 현 황 | | | | | | 손상<br>물량 | 비고 |
|---|---|---|---|---|---|---|---|---|---|---|
| 11 | 기준 | 누수흔적 | | 0.10 | 0.20 | 0.02 | m <sup>2</sup> | 8 | 0.16 | |
| 12 | 기준 | 누수흔적 | | 0.20 | 0.20 | 0.04 | m <sup>2</sup> | 2 | 0.08 | |
| 13 | 기준 | 볼트부식 | | | | 1.00 | EA | 15 | 15.00 | |
| 14 | 기준 | 누수흔적 | | 0.10 | 18.00 | 1.80 | m <sup>2</sup> | 1 | 1.80 | |
| 15 | 기준 | 누수흔적 | | 0.80 | 0.80 | 0.64 | m <sup>2</sup> | 1 | 0.64 | |
| 16 | 기준 | 누수흔적 | | 1.50 | 0.50 | 0.75 | m <sup>2</sup> | 1 | 0.75 | |
| 17 | 기준 | 누수흔적 | | 1.00 | 2.00 | 2.00 | m <sup>2</sup> | 1 | 2.00 | |
| 20 | 기준 | 누수흔적 | | 1.20 | 0.50 | 0.60 | m <sup>2</sup> | 1 | 0.60 | |

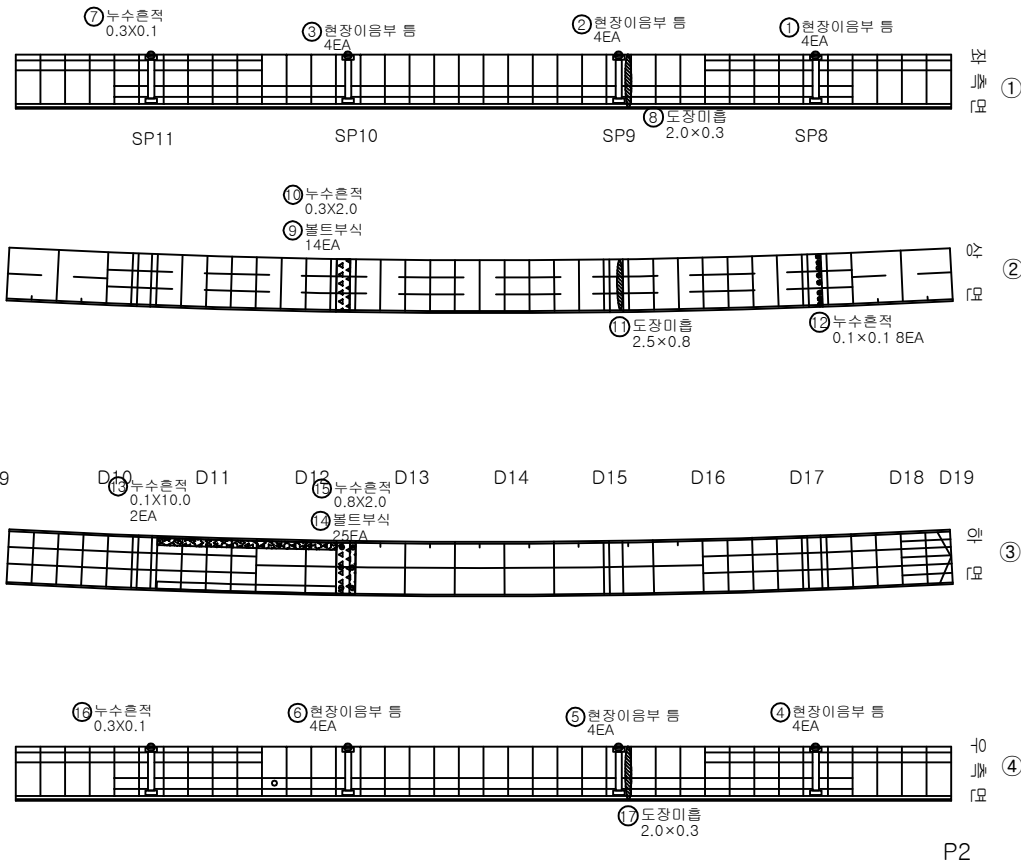
| No. | 신규(N)<br>기존(P) | 손상 내용 | 손상 현황 | | | | | | 손상<br>물량 | 비고 |
|---|---|---|---|---|---|---|---|---|---|---|
| 7 | 기존 | 누수흔적 | | 0.30 | 0.10 | 0.03 | m <sup>2</sup> | 1 | 0.03 | |
| 9 | 기존 | 볼트부식 | | | | 1.00 | EA | 14 | 14.00 | |
| 10 | 기존 | 누수흔적 | | 0.30 | 2.00 | 0.60 | m <sup>2</sup> | 1 | 0.60 | |
| 12 | 기존 | 누수흔적 | | 0.10 | 0.10 | 0.01 | m <sup>2</sup> | 8 | 0.08 | |
| 13 | 기존 | 누수흔적 | | 0.10 | 10.00 | 1.00 | m <sup>2</sup> | 2 | 2.00 | |
| 14 | 기존 | 볼트부식 | | | | 1.00 | EA | 25 | 25.00 | |
| 15 | 기존 | 누수흔적 | | 0.80 | 2.00 | 1.60 | m <sup>2</sup> | 1 | 1.60 | |
| 16 | 기존 | 누수흔적 | | 0.30 | 0.10 | 0.03 | m <sup>2</sup> | 1 | 0.03 | |

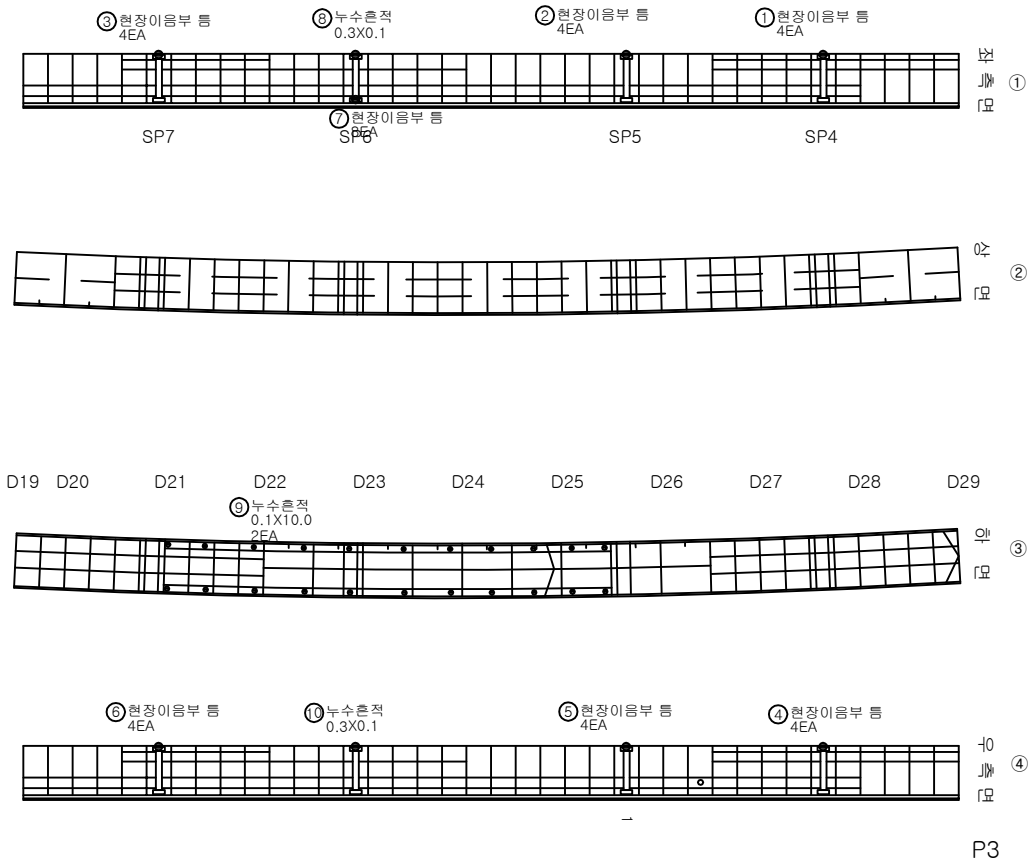
| No. | 신규(N)<br>기존(P) | 손상 내 용 | 손상 현 황 | | | | | | 손상<br>물량 | 비고 |
|---|---|---|---|---|---|---|---|---|---|---|
| 8 | 기존 | 누수흔적 | 0.30 | 0.10 | 0.03 | m <sup>2</sup> | | 1 | 0.03 | |
| 9 | 기존 | 누수흔적 | 0.10 | 10.00 | 1.00 | m <sup>2</sup> | | 2 | 2.00 | |
| 10 | 기존 | 누수흔적 | 0.30 | 0.10 | 0.03 | m <sup>2</sup> | | 1 | 0.03 | |

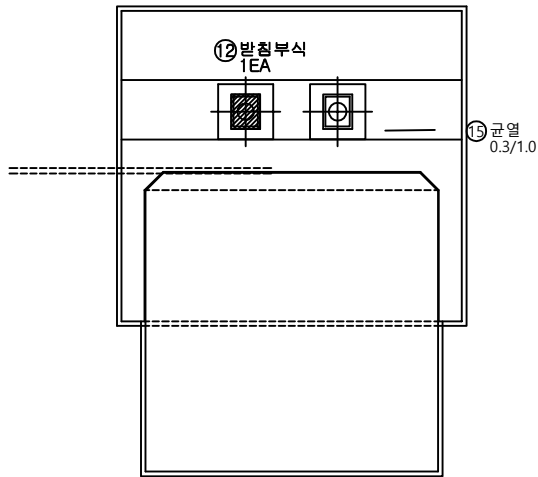
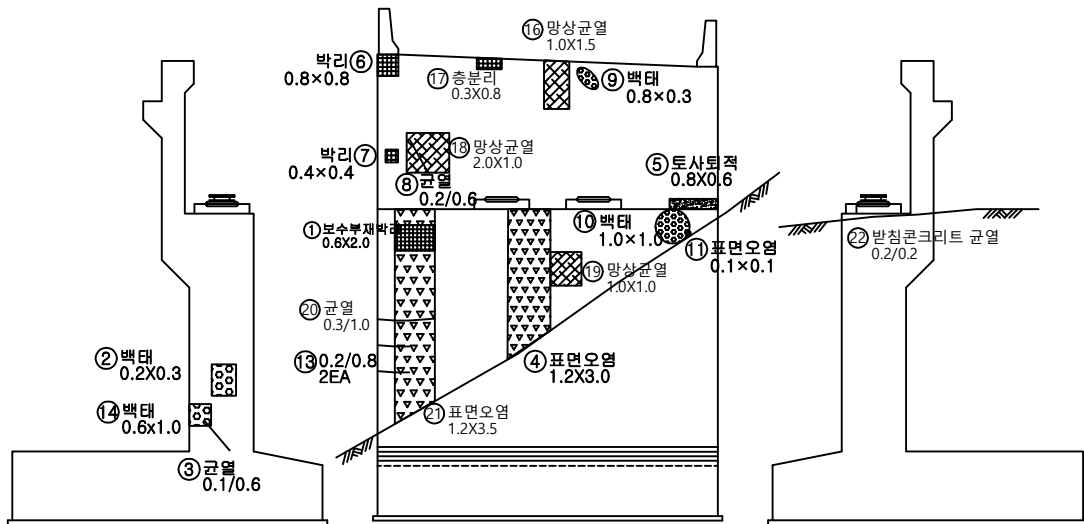
| No. | 신규(N)<br>기존(P) | 손상 내용 | 손상 현황 | | | | | | 손상<br>물량 | 비고 |
|---|---|---|---|---|---|---|---|---|---|---|
| 3 | 기존 | 균열(0.3mm미만) | 0.10 | 0.60 | | 0.60 | m | 1 | 0.60 | |
| 8 | 기존 | 균열(0.3mm미만) | 0.20 | 0.60 | | 0.60 | m | 1 | 0.60 | |
| 12 | 보수 | 받침부식 | | | | 1.00 | EA | 1 | 1.00 | |
| 13 | 기존 | 균열(0.3mm미만) | 0.20 | 0.80 | | 0.80 | m | 2 | 1.60 | |
| 15 | 기존 | 균열(0.3mm이상) | 0.30 | 1.00 | | 1.00 | m | 1 | 1.00 | |
| 16 | 기존 | 망상균열 | | 1.50 | 1.00 | 1.50 | ㎡ | 1 | 1.50 | |
| 18 | 기존 | 망상균열 | | 1.00 | 2.00 | 2.00 | ㎡ | 1 | 2.00 | |
| 19 | 기존 | 망상균열 | | 1.00 | 1.00 | 1.00 | ㎡ | 1 | 1.00 | |
| 20 | 기존 | 균열(0.3mm이상) | 0.30 | 1.00 | | 1.00 | m | 1 | 1.00 | |
| 22 | 기존 | 받침콘크리트 균열 | 0.20 | 0.20 | | 0.20 | m | 1 | 0.20 | |

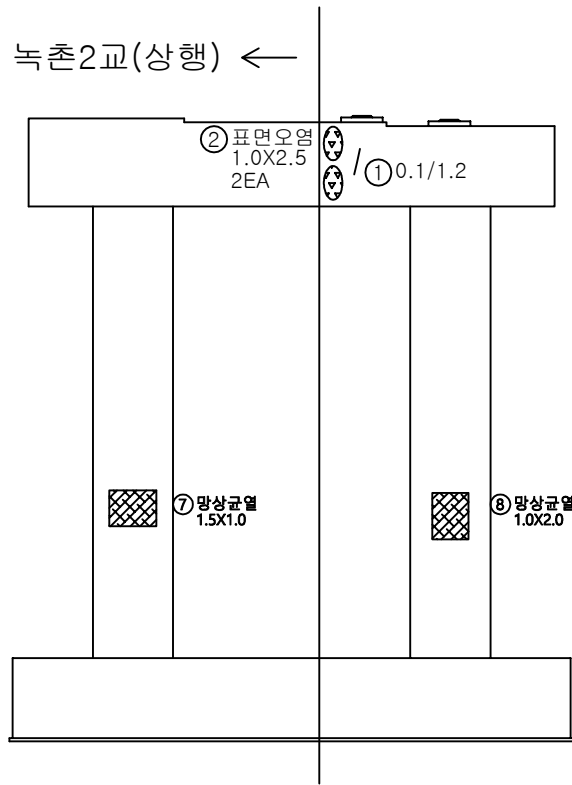
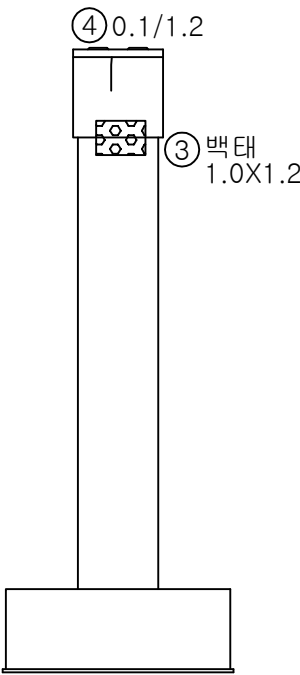
| No. | 신규(N)<br>기준(P) | 손상 내용 | 손상 현황 | | | | | | 손상<br>물량 | 비고 |
|---|---|---|---|---|---|---|---|---|---|---|
| 1 | 기준 | 균열(0.3mm미만) | 0.10 | 1.20 | 1.20 | m | m | 1 | 1.20 | |
| 4 | 기준 | 균열(0.3mm미만) | 0.10 | 1.20 | 1.20 | m | m | 1 | 1.20 | |
| 5 | 보수 | 받침부식 | | | | 1.00 | EA | 1 | 1.00 | |
| 7 | 기준 | 망상균열 | | 1.00 | 1.50 | ㎡ | ㎡ | 1 | 1.50 | |
| 8 | 기준 | 망상균열 | | 2.00 | 1.00 | ㎡ | ㎡ | 1 | 2.00 | |

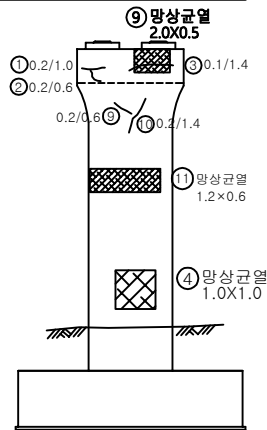
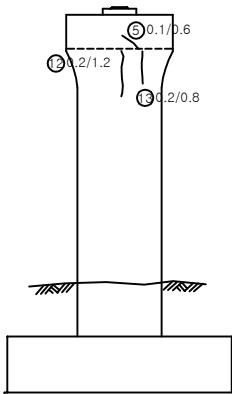
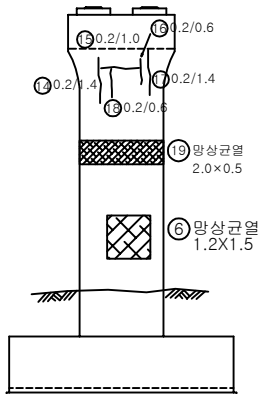
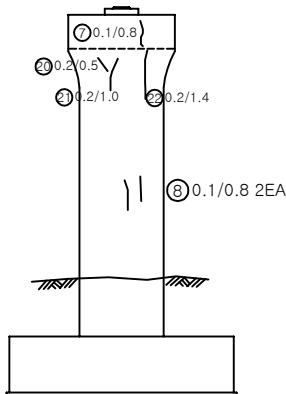
| No. | 신규(N)<br>기존(P) | 손 상 내 용 | 손 상 현 황 | | | | | | 손상<br>물량 | 비고 |
|---|---|---|---|---|---|---|---|---|---|---|
| 1 | 기존 | 균열(0.3mm미만) | 0.20 | 1.00 | | 1.00 | m | 1 | 1.00 | |
| 2 | 기존 | 균열(0.3mm미만) | 0.20 | 0.60 | | 0.60 | m | 1 | 0.60 | |
| 3 | 기존 | 균열(0.3mm미만) | 0.10 | 1.40 | | 1.40 | m | 1 | 1.40 | |
| 4 | 기존 | 망상균열 | | 1.00 | 1.00 | 1.00 | m <sup>2</sup> | 1 | 1.00 | |
| 5 | 기존 | 균열(0.3mm미만) | 0.10 | 0.60 | | 0.60 | m | 1 | 0.60 | |
| 6 | 기존 | 망상균열 | | 1.20 | 1.50 | 1.80 | m <sup>2</sup> | 1 | 1.80 | |
| 7 | 기존 | 균열(0.3mm미만) | 0.10 | 0.80 | | 0.80 | m | 1 | 0.80 | |
| 8 | 기존 | 균열(0.3mm미만) | 0.10 | 0.80 | | 0.80 | m | 2 | 1.60 | |
| 9 | 기존 | 망상균열 | | 0.50 | 2.00 | 1.00 | m <sup>2</sup> | 1 | 1.00 | |

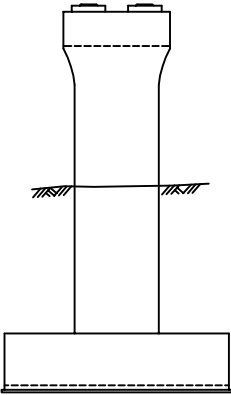
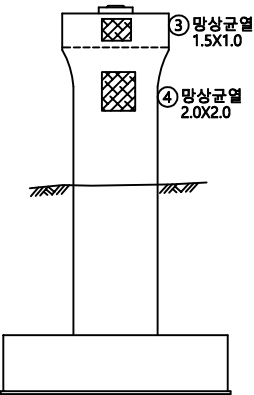
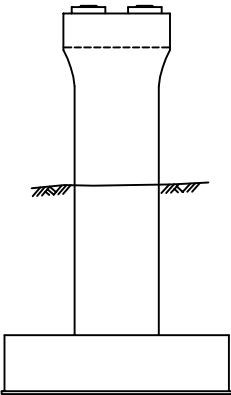
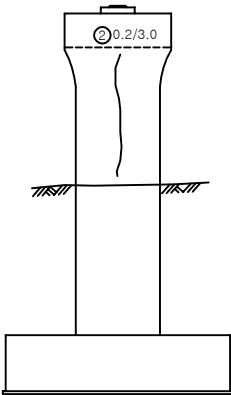
| No. | 신규(N)<br>기존(P) | 손상 내용 | 손상 현황 | | | | | | 손상<br>물량 | 비고 |
|---|---|---|---|---|---|---|---|---|---|---|
| 2 | 기존 | 균열(0.3mm미만) | 0.20 | 3.00 | | 3.00 | m | 1 | 3.00 | |
| 3 | 기존 | 망상균열 | | 1.00 | 1.50 | 1.50 | m <sup>2</sup> | 1 | 1.50 | |
| 4 | 기존 | 망상균열 | | 2.00 | 2.00 | 4.00 | m <sup>2</sup> | 1 | 4.00 | |

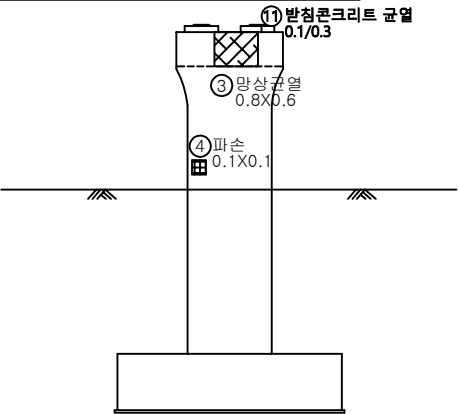
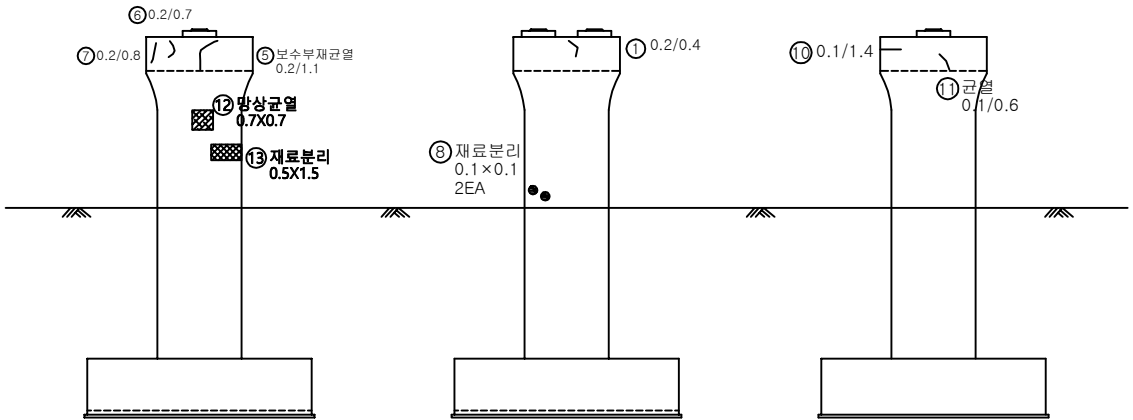
| No. | 신규(N)<br>기존(P) | 손상 내용 | 손상 현황 | | | | | | 손상<br>물량 | 비고 |
|---|---|---|---|---|---|---|---|---|---|---|
| 1 | 기존 | 보수부재균열 | 0.20 | 0.40 | | 0.40 | m | 1 | 0.40 | |
| 2 | 기존 | 받침콘크리트 보수부재균열 | 0.10 | 0.40 | | 0.40 | m | 1 | 0.40 | |
| 3 | 기존 | 양상균열 | | 0.80 | 0.60 | 0.48 | m <sup>2</sup> | 1 | 0.48 | |
| 5 | 기존 | 보수부재균열 | 0.20 | 1.10 | | 1.10 | m | 1 | 1.10 | |
| 6 | 기존 | 균열(0.3mm미만) | 0.20 | 0.70 | | 0.70 | m | 1 | 0.70 | |
| 7 | 기존 | 균열(0.3mm미만) | 0.20 | 0.80 | | 0.80 | m | 1 | 0.80 | |
| 9 | 보수 | 받침부식 | | | | 1.00 | EA | 1 | 1.00 | |
| 10 | 기존 | 균열(0.3mm미만) | 0.10 | 1.40 | | 1.40 | m | 1 | 1.40 | |
| 11 | 기존 | 받침콘크리트 균열 | 0.10 | 0.30 | | 0.30 | m | 1 | 0.30 | |
| 12 | 기존 | 양상균열 | | 0.70 | 0.70 | 0.49 | m <sup>2</sup> | 1 | 0.49 | |
