## 5. 마석IC3교

## 전 경

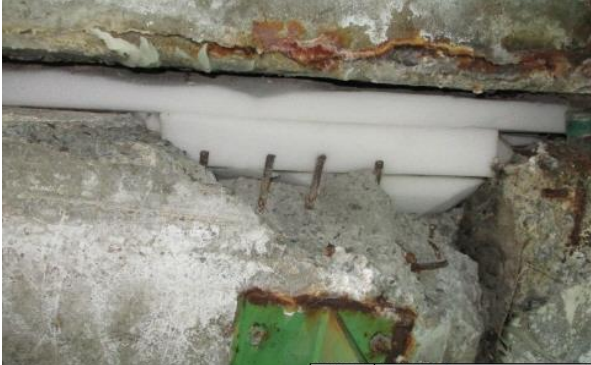
| 손상명 | 철근노출/파손(A=0.5m x 1.0m) | | | | | | | | | | | | |

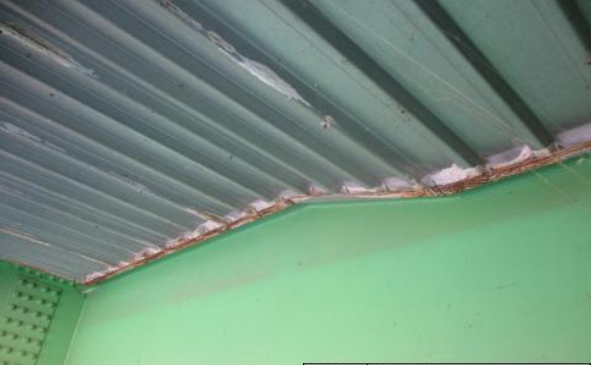
| 손상명 | 데크 백태/부식(A=0.2m x 5.0m) | | | | | | | | | | | | |

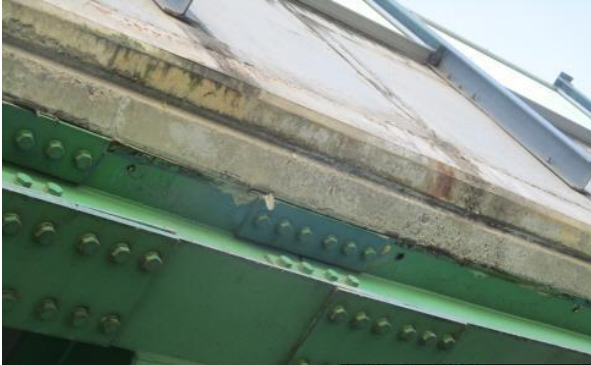
| 손상명 | 열화/박리(A=0.2m x 1.5m) | | | | | | | | | | | | |

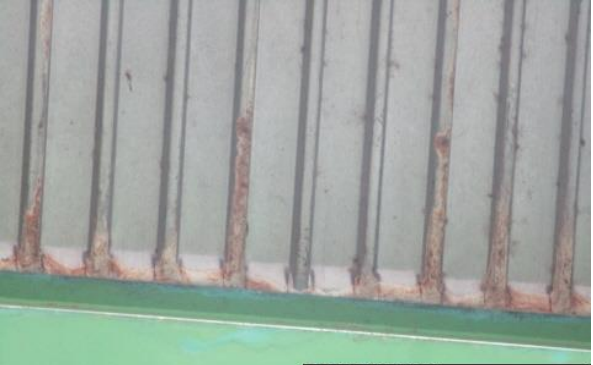
| 손상명 | 데크 백태/부식(A=0.1m x 0.7m) | | | | | | | | | | | | |

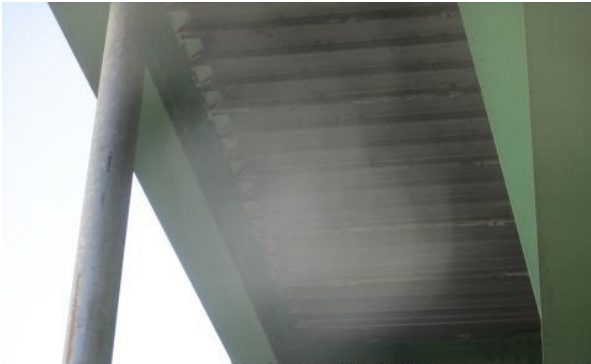
| 손상명 | 데크 백태/부식(A=0.1m x 2.0m) | | | | | | | | | | | | |

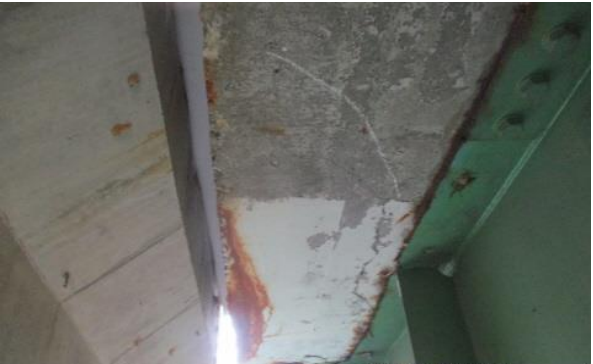
| 손상명 | 충분리(A=0.2mx1.0m) | | | | | | | | | | | | |

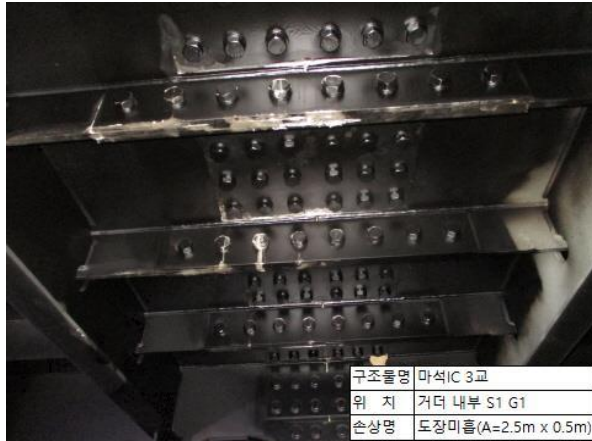
거더 내부 S1 G1 도장미흡(2.5m×0.2m)

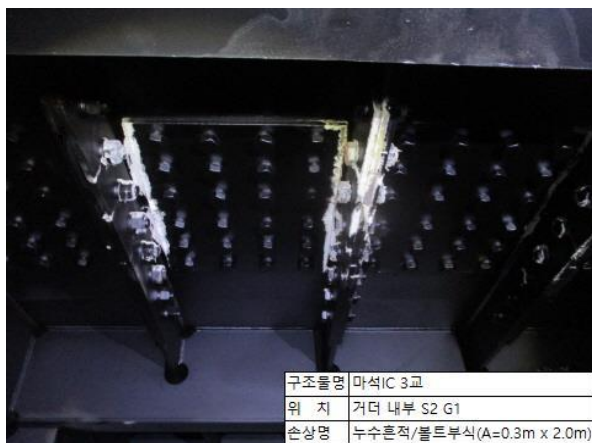
거더 내부 S2 G1 누수흔적(0.3m×2.0m)

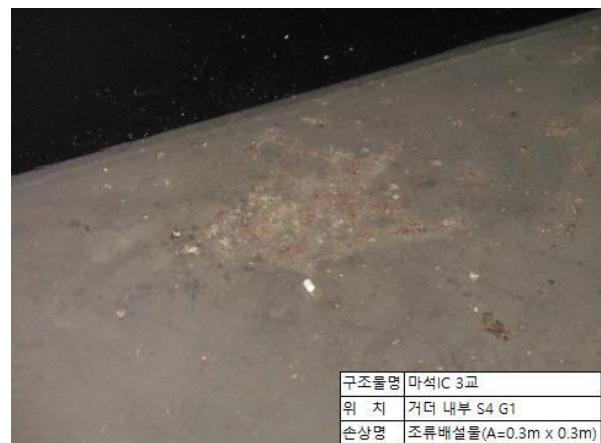
거더 내부 S4 G1 조류배설물(0.3m×0.3m)

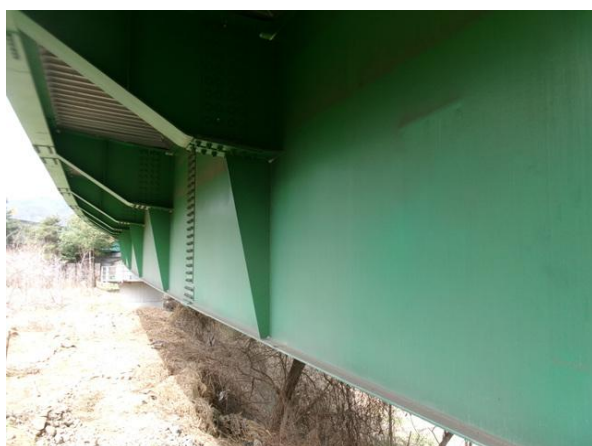
가로보 상태양호

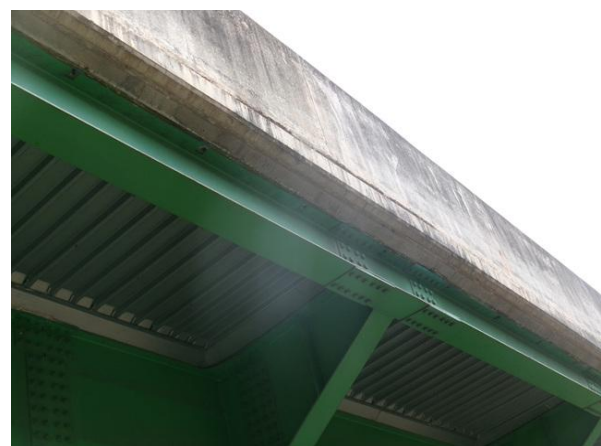
세로보 상태양호

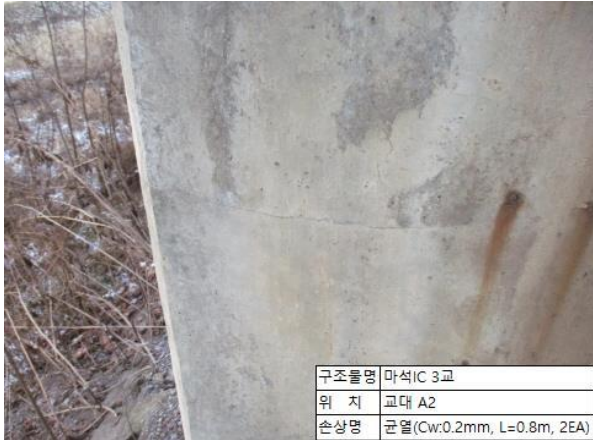
| 손상명 | 균열(Cw:0.2mm, L=0.8m, 2EA) | | | | | | | | | | | | |

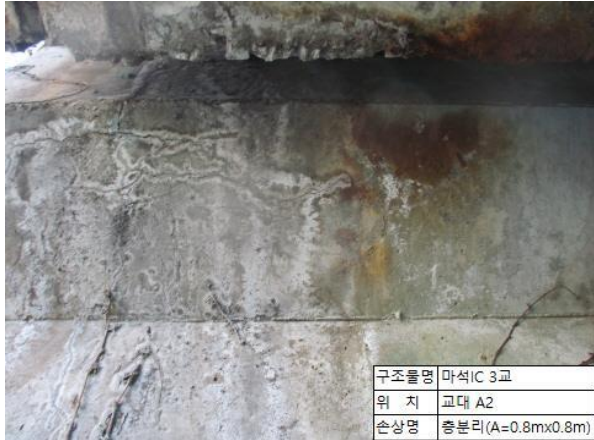
| 손상명 | 충분리(A=0.8mx0.8m) | | | | | | | | | | | | |

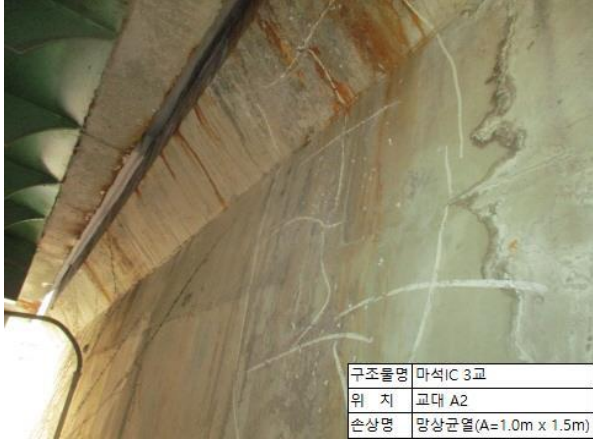
| 손상명 | 망상균열(A=1.0m x 1.5m) | | | | | | | | | | | | |

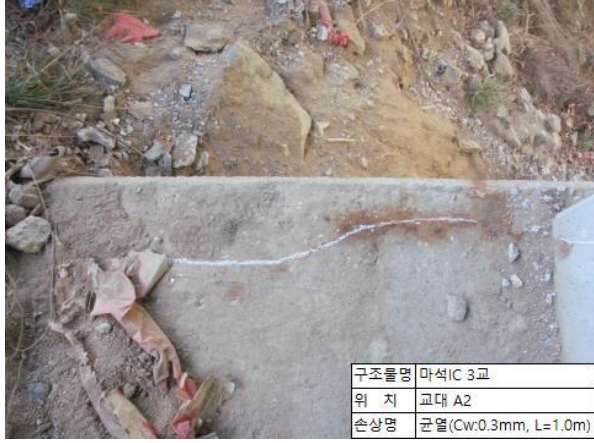
| 손상명 | 균열(Cw:0.3mm, L=1.0m) | | | | | | | | | | | | |

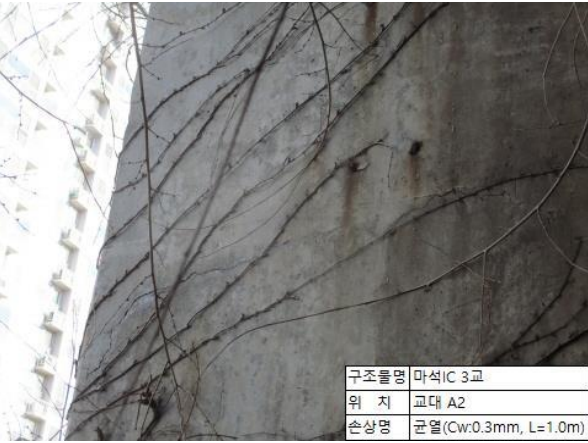
| 손상명 | 균열(Cw:0.3mm, L=1.0m) | | | | | | | | | | | | |

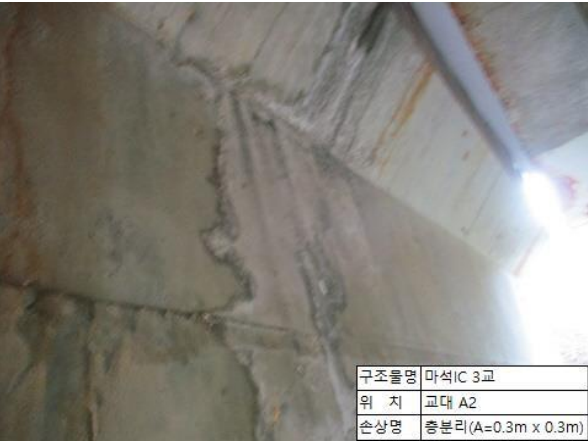
| 손상명 | 층분리(A=0.3m x 0.3m) | | | | | | | | | | | | |

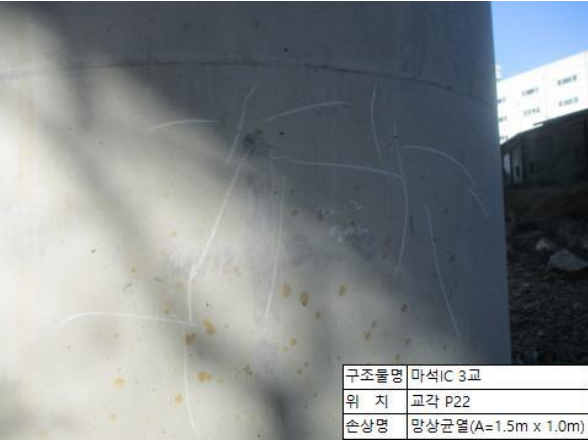
| 손상명 | 망상균열(A=1.5m x 1.0m) | | | | | | | | | | | | |

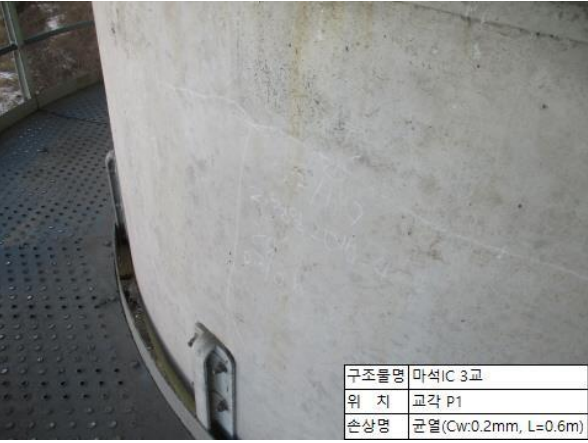
| 손상명 | 균열(Cw:0.2mm, L=0.6m) | | | | | | | | | | | | |

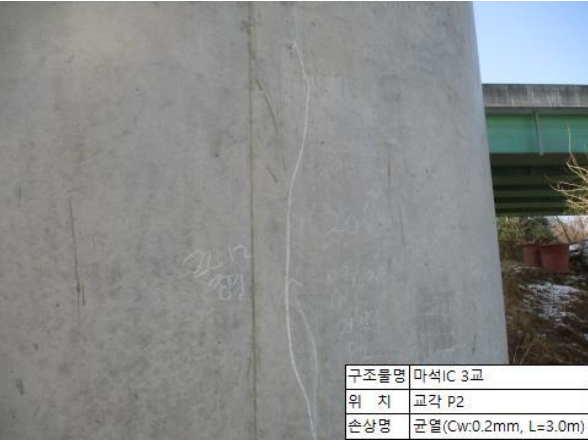
| 손상명 | 균열(Cw:0.2mm, L=3.0m) | | | | | | | | | | | | |

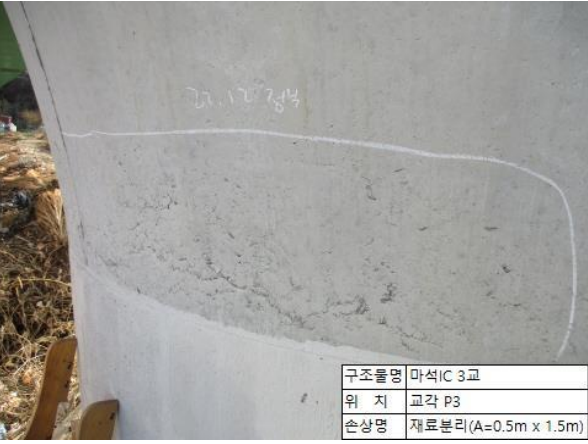
| 손상명 | 재료분리(A=0.5m x 1.5m) | | | | | | | | | | | | |

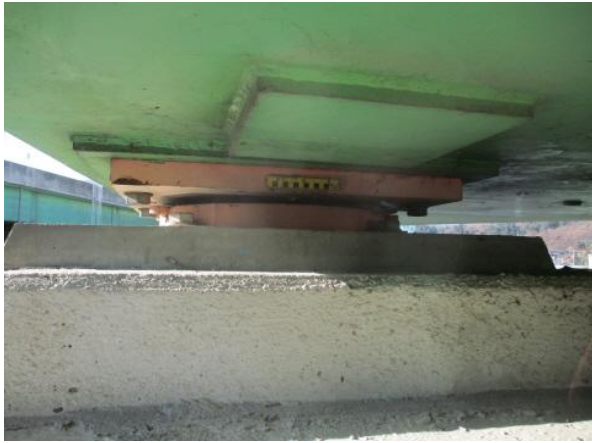
P2 Sh1 눈금자 고정판 탈락(1ea)

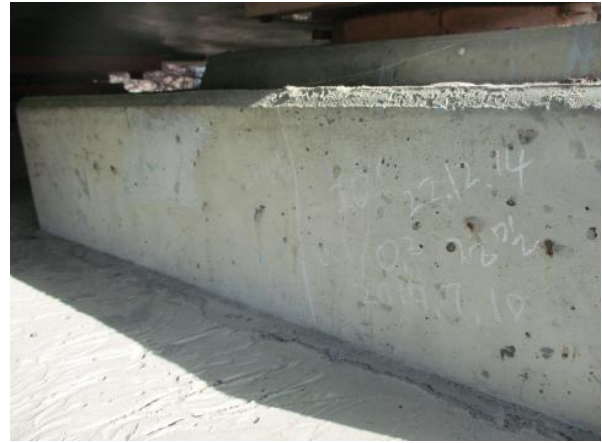
P3 Sh2 받침콘크리트 균열( $Cw=0.1\text{mm}/0.3\text{m}$ )

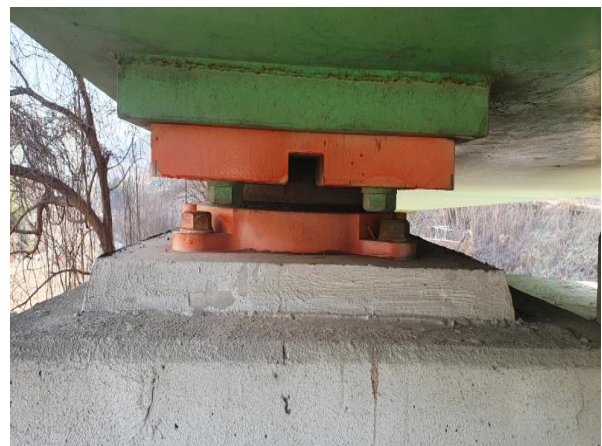
P1 받침 부식 임시조치(재도장) 전 현황

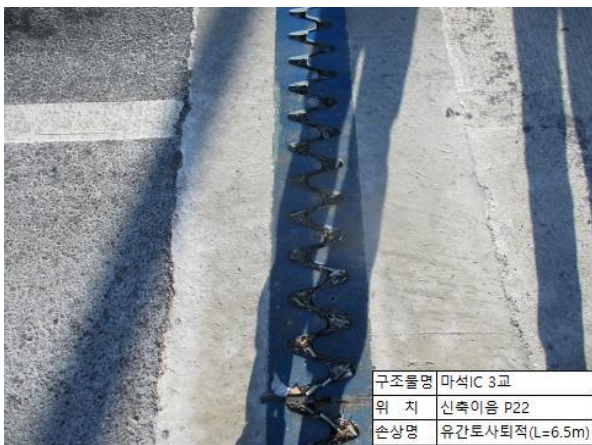
P22 유간토사퇴적(L=6.5m)

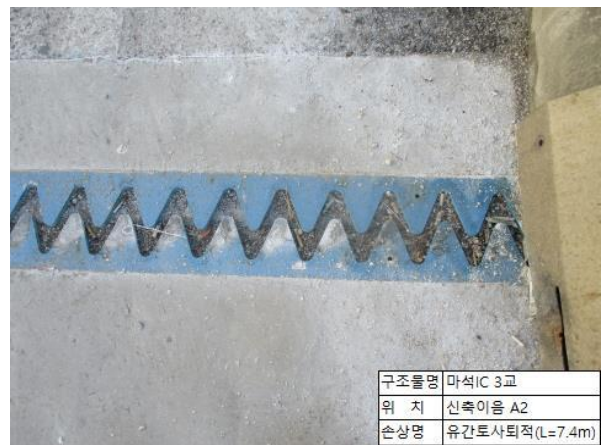
A2 유간토사퇴적(L=6.5m)

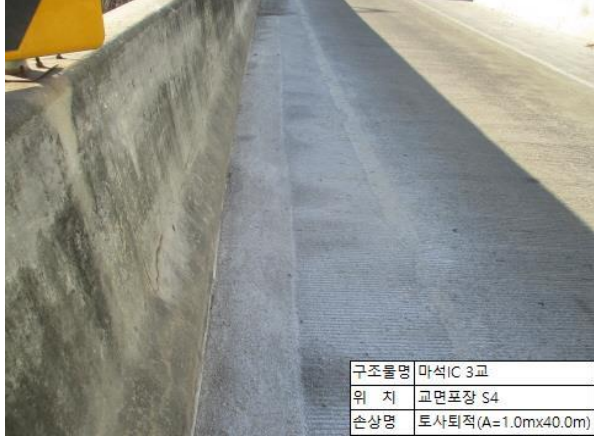
| 손상명 | 토사퇴적(A=1.0mx40.0m) | | | | | | | | | | | | |

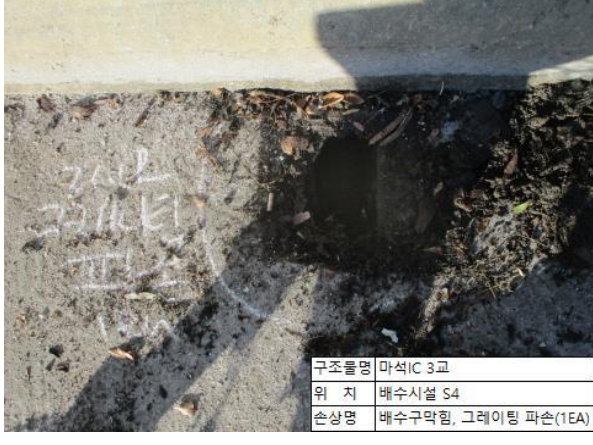
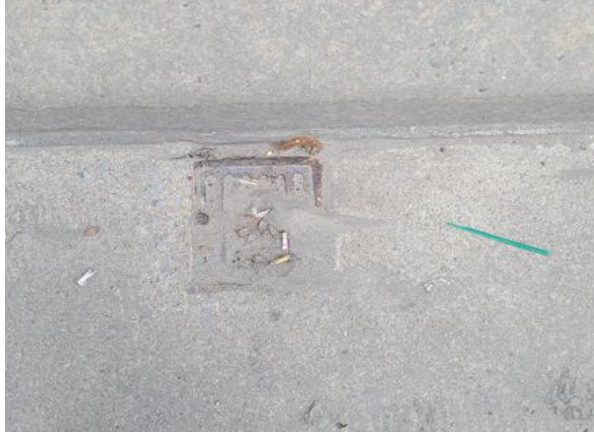
| 손상명 | 배수구막힘, 그레이팅 파손(1EA) | | | | | | | | | | | | |

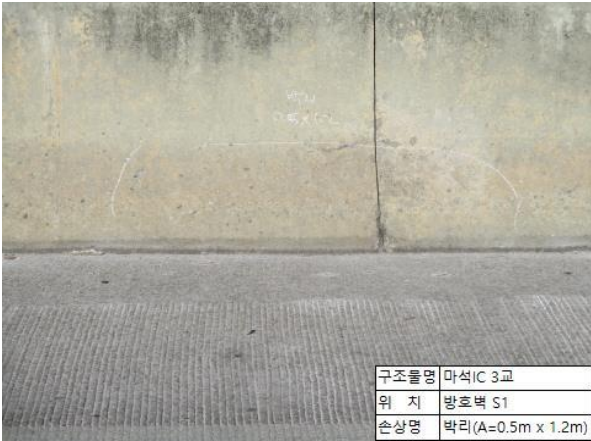
| 손상명 | 박리(A=0.5m x 1.2m) | | | | | | | | | | | | |

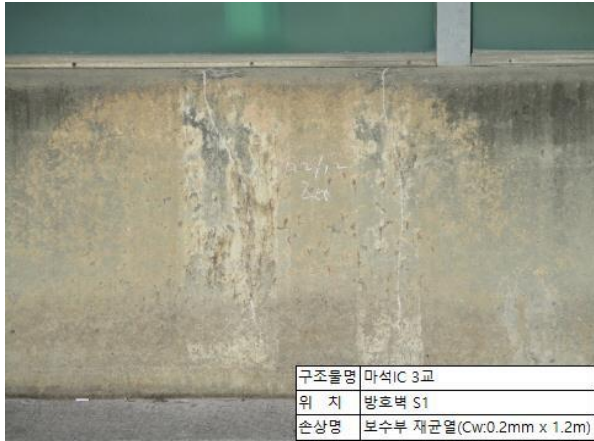
| 손상명 | 보수부 재균열(Cw=0.2mm x 1.2m) | | | | | | | | | | | | |

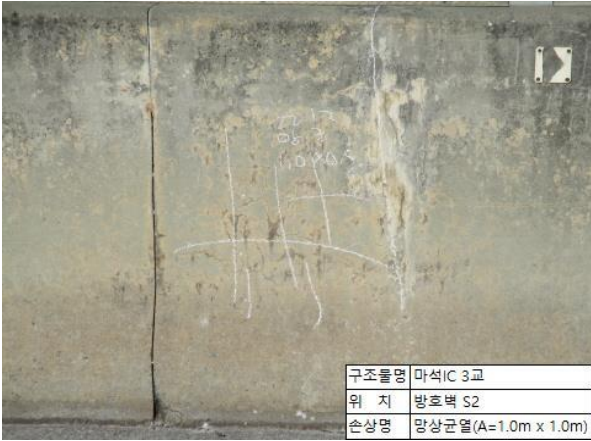
| 손상명 | 망상균열(A=1.0m x 1.0m) | | | | | | | | | | | | |

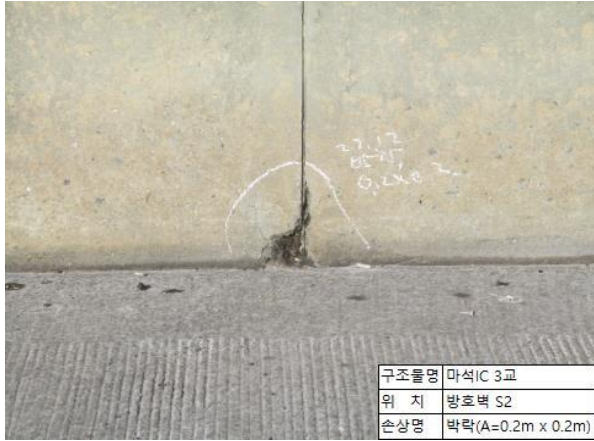
| 손상명 | 박락(A=0.2m x 0.2m) | | | | | | | | | | | | |

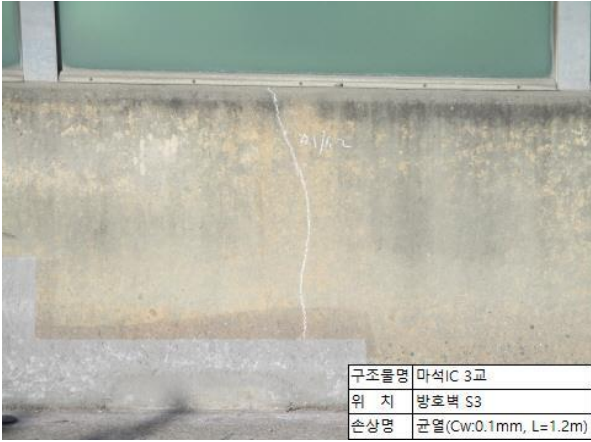
| 손상명 | 균열(Cw=0.1mm, L=1.2m) | | | | | | | | | | | | |

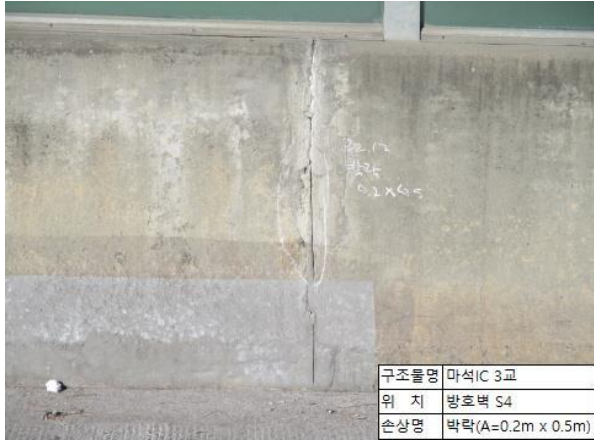
| 손상명 | 박락(A=0.2m x 0.5m) | | | | | | | | | | | | |

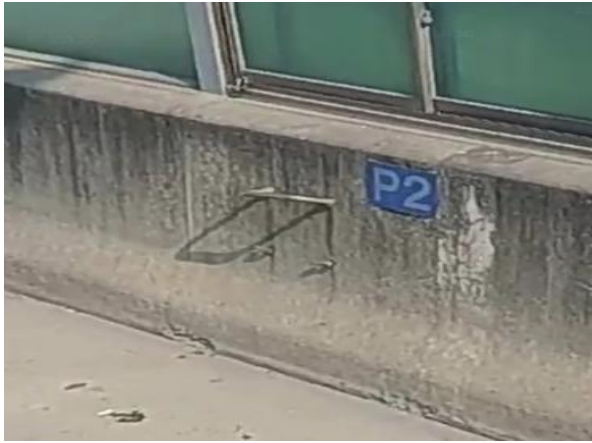
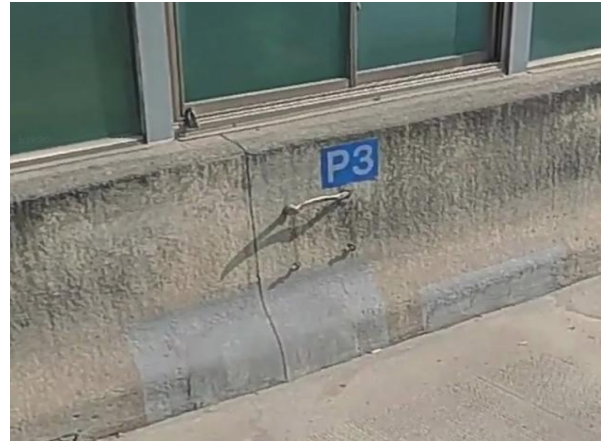
점검사다리 파손(1EA)
