## 2. 금남IC3교

### 2.1 시설물의 개요

본 시설물은 국도46호선 상의 경기도 남양주시 화도읍 구암리에 위치한 교량으로 총 연장 180.0m, 폭 10.0m로 시공되어 있다.

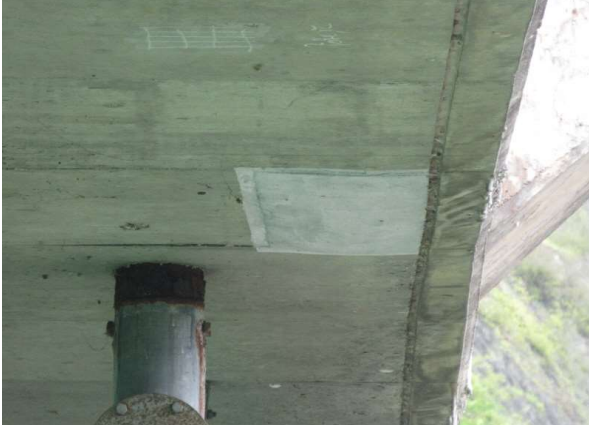
| <p>캔틸레버 보수부 들뜸 S2</p> | <p>캔틸레버 백태 S2</p> |

- Deck Plate부식 및 백태의 경우 바닥판 전체에 발생한 상태로 조사되었으며, 방수층 파손에 의한 교면수 유입이 주요원인으로 판단된다. 현장조사 결과 및 기 점검자료 비교·검토 결과 교면재포장(국도37호선 금남IC 3교 시설물보수공사 2022.03) 이후 누수 및 부식의 진전은 확인되지 않았으나, 지속적인 점검을 통한 확인이 필요한 것으로 판단된다.
- 교면 재포장 이전 발생한 교면수 유입으로 백태, 박리, 보수부 들뜸이 발생한 것으로 조사 되었으며, 백태의 경우 유종의 형태를 띄지 않고 백화에 가까운 손상으로 보수의 필요는 없는 상태로 판단된다.
- 박리 및 보수부 들뜸의 경우 공용 중 손상진전에 의한 박락이 발생할 수 있으며, 박락 발생 시 교량하부를 횡단하는 차량 또는 자전거 도로를 이용하는 행인과의 충돌 위험이 있으므로, 사고 예방차원의 보수가 필요한 것으로 판단된다.
- 파손의 경우 S2에 발생한 손상으로 유지관리시 이용된 점검차량 등과의 충돌에 의한 손상으로 판단된다. 파손부위 경우 물끊기 홈(Noth)과 인접한 부위에 발생한 손상으로 단면보수 시 단면적 부족과 우수에 의한 영향으로 재손상 우려가 있으므로 단면털기를 통한 정비가 적합할 것으로 판단된다.

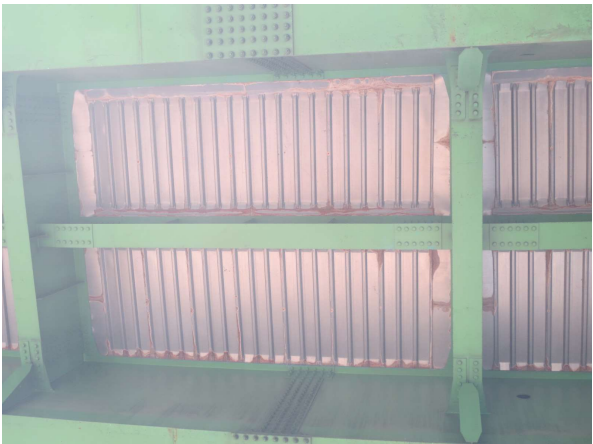
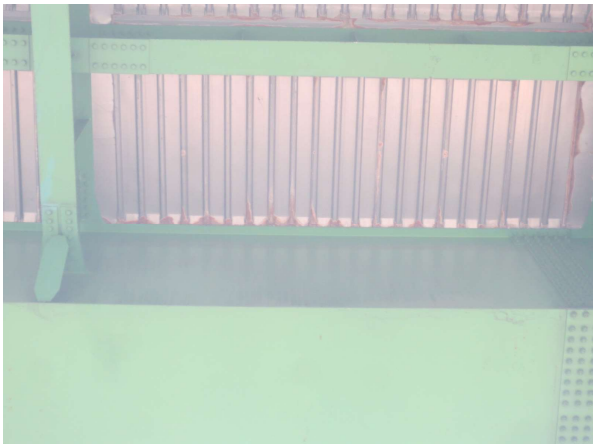
| <p>Deck Plate 부식 S2</p> | <p>Deck Plate 부식 S2</p> |

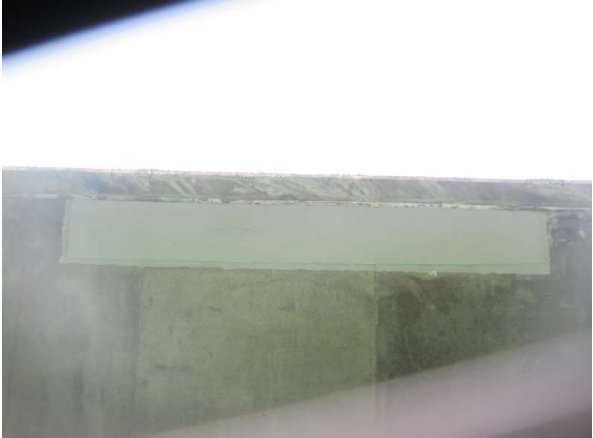
| <p>캔틸레버 보수현황 S3</p> | <p>바닥판 박리 S3</p> |

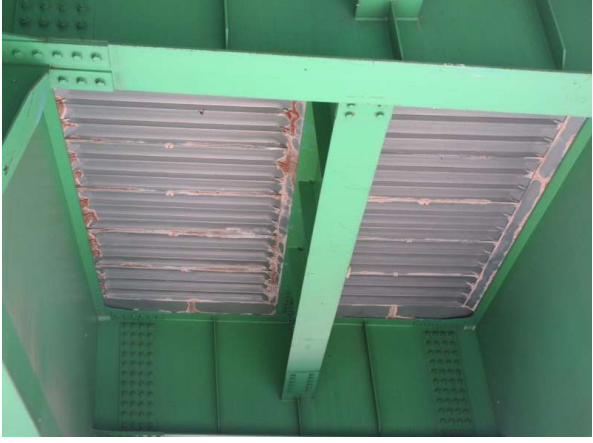
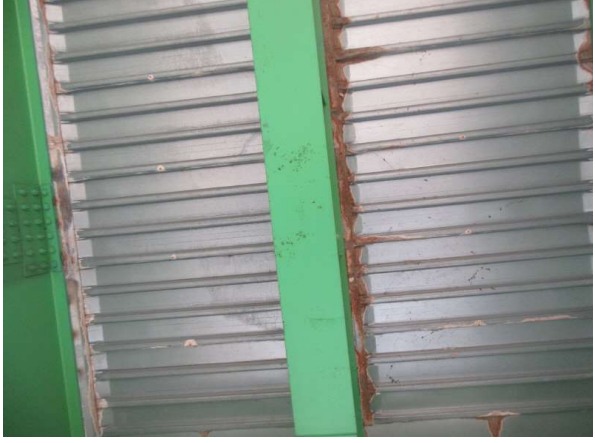
| <p>Deck Plate 부식 S3</p> | <p>Deck Plate 부식 S3</p> |

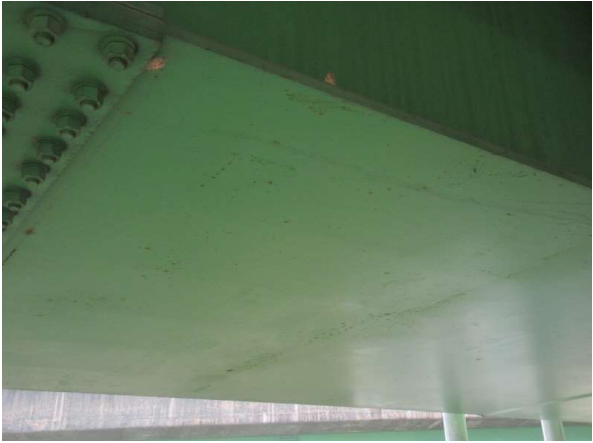
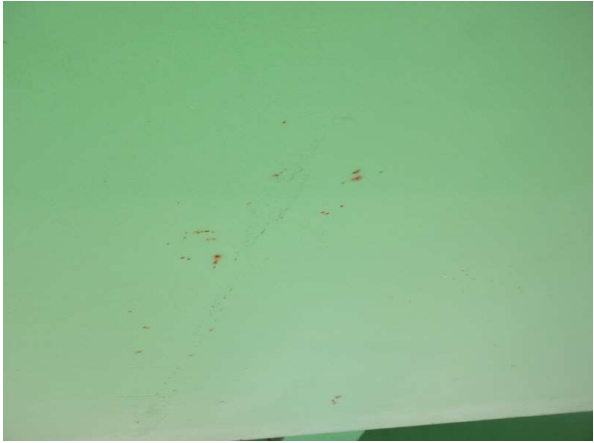
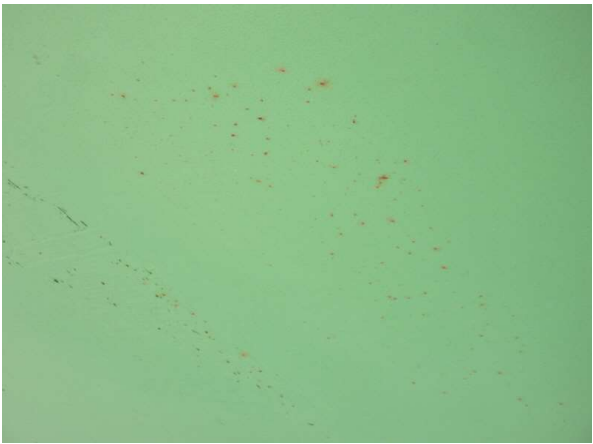
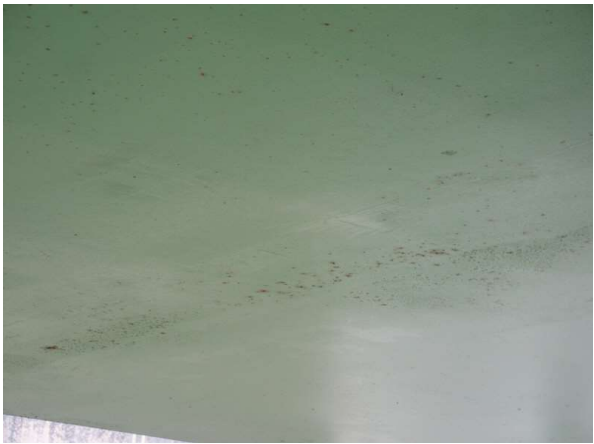
| 거더 부식 S1-G1-LF | 거더 부식 S1-G2LF |
| 거더 부식 S1-G2-LF | 거더 부식 S3-G1-LF |

- 부식의 경우 전체 경간에 국부적으로 나타난 손상으로 중앙부에 발생한 부식의 경우 도장미흡과 공용 중 노후화에 따른 손상이며, 단부에 발생한 부식의 경우 신축이음 누수에 의한 우수접촉이 주요원인으로 판단된다.
- 중앙부에 발생한 부식의 경우 손상의 정도가 경미하여 시급한 보수를 요구하지 않으나 단부측에 발생한 부식의 경우 부식의 진행에 따른 내구력 소실 우려가 있으므로 일괄적인 보수가 불가능할 경우 부분보수를 통한 부식제거와 도장보수가 필요할 것으로 판단된다.

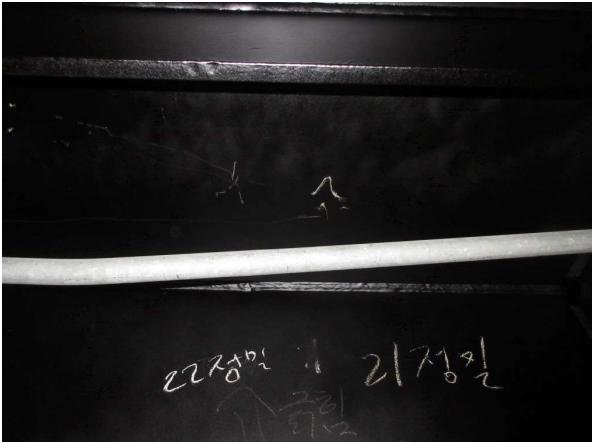
| 도장긋힘 S1-G1-UF | 누수흔적 S1-G1-LF |

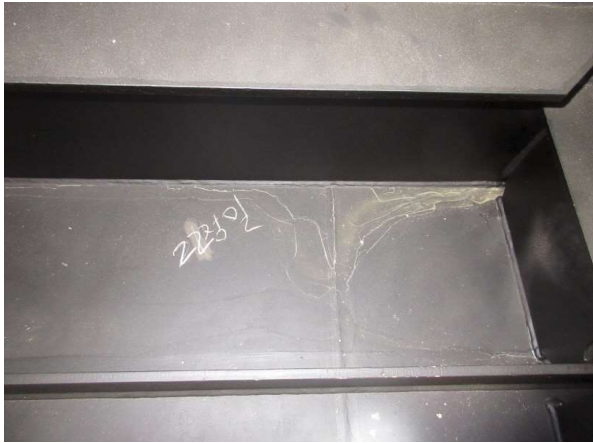
- 누수흔적의 경우 교량의 외측부에 시공된 G1, G2에 발생한 손상으로 우천 시 스플라이스 이음부로 우수가 유입되어 발생한 손상으로 조사되었다. 외관조사를 통한 검토결과 우수의 유입량이 많지 않으며 도장박리나 부식과 같은 2차 손상이 발생하지 않은 상태로 조사되어 현 시점에서 부재에 미치는 영향은 없는 것으로 판단된다. 하지만 공용 중 지속적인 우수의 유입이 발생할 경우 2차 손상발생 및 내구력 저하 우려가 있으므로 실링보수를 통한 우수차단이 필요한 것으로 판단된다.
- 폐자재 적치의 경우 용접, 조명(전기설비)설치, 재하시험 등 유지관리 작업도중 발생한 폐기물로 시설물 관리차원의 청소를 통한 제거가 적합한 것으로 판단된다.
- 도장 균열의 경우 리브에 발생한 손상으로 시공초기 운반 및 적치과정에 발생한 손상이며, 내구성에 미치는 영향은 경미할 것으로 판단되나 도장보수를 통한 부식방지가 필요할 것으로 판단된다.
- 부식의 경우 하부플랜지와 스플라이스에 주로 발생하였으며, 도장박리와 우수유입에 의한 손상으로 판단된다. 현장조사 당시 부식에 의한 단면감소는 확인되지 않았으며 손상의 정도가 경미하나 장기적 측면에서 도장보수가 필요한 것으로 판단되며, 보수 시 부식에 한정적인 일부보수보다 손상원인에 대한 보수가 병행되어 이루어질 경우 보다 경제적인 측면과 유지관리에 용이할 것으로 판단된다.
- 환기구 볼트 미체결의 경우 시공미흡에 의한 손상이며, 내구성에 미치는 영향은 없으나 기능성 회복과 조류 출입방지를 위한 볼트 재체결이 필요할 것으로 판단된다.

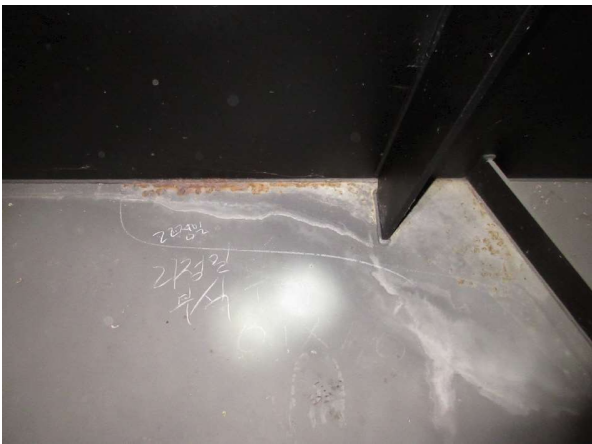
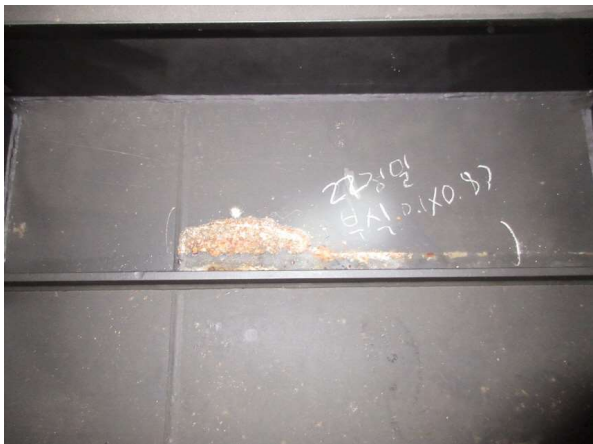
| 강재부식 S1-G2-LF | 강재부식 S2-G1-LF |

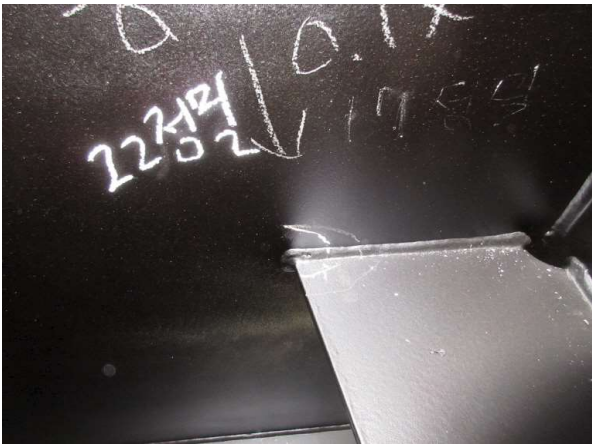
| <p>기공(PIT) S2-G1-RW</p> | <p>환기구 볼트 미체결 S2-G2-UF</p> |

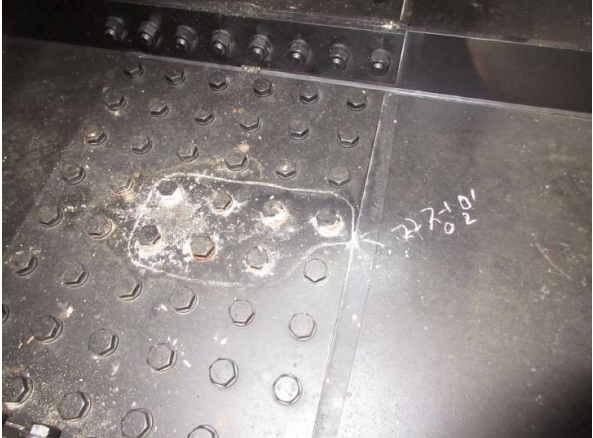
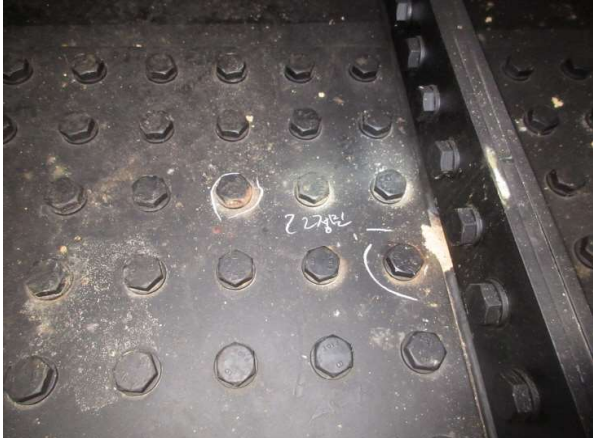
| <p>S.P볼트부식 S2-G2-SP.6</p> | <p>S.P볼트부식 S3-G1-SP.9</p> |

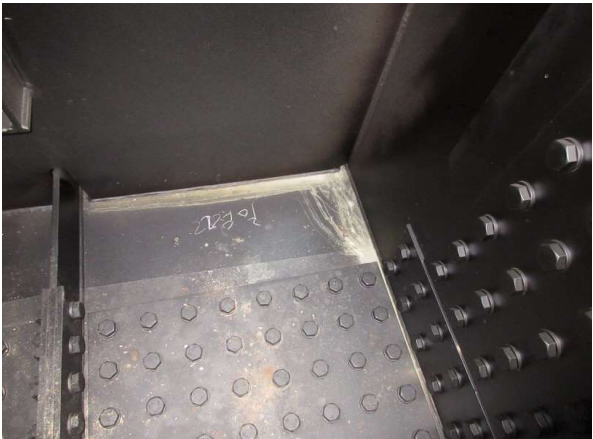
| <p>누수흔적 S3-G2-LF</p> | <p>폐자재 적치 S4-G1-LF</p> |

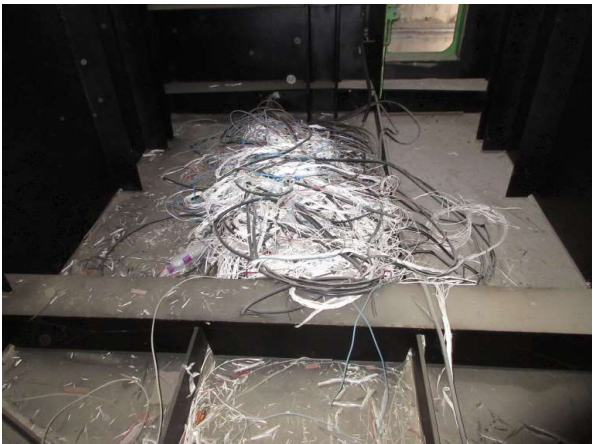
| 폐자재 적치 S4-G2-LF | S.P볼트부식 S4-G2-SP.12 |

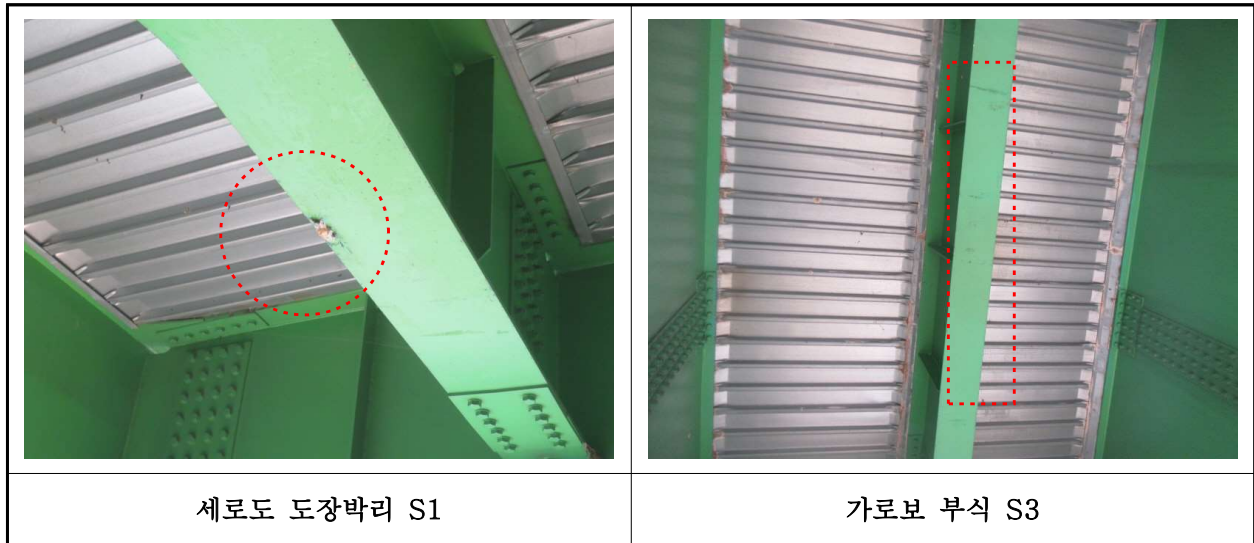
- 외관조사 결과, 가로보의 일부 구간에서 부식, 세로보는 도장박리가 확인되었다.

- 도장박리의 경우 유지관리 시 외부충격(점검차량)에 의한 손상이며, 공용기간 증가에 따른 접착력 저하로 경미한 부식이 조사되었다. 지속적인 점검을 통한 관리 이후 손상의 진전 또는 이상 징후 발생 시 도장보수를 통한 보수가 적합할 것으로 판단된다.

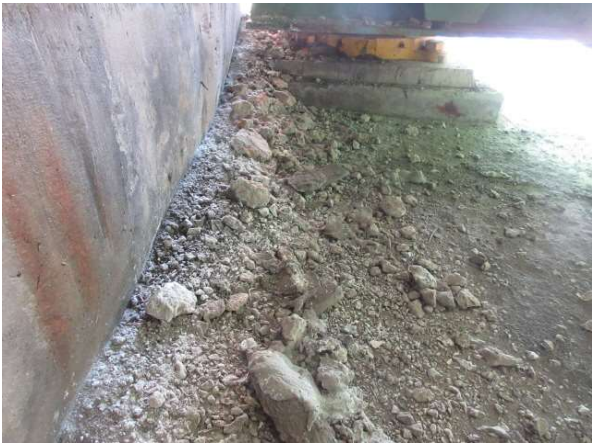
| 교대 폐콘크리트 적치 A1 | 교대 균열(0.3mm미만) A1 |

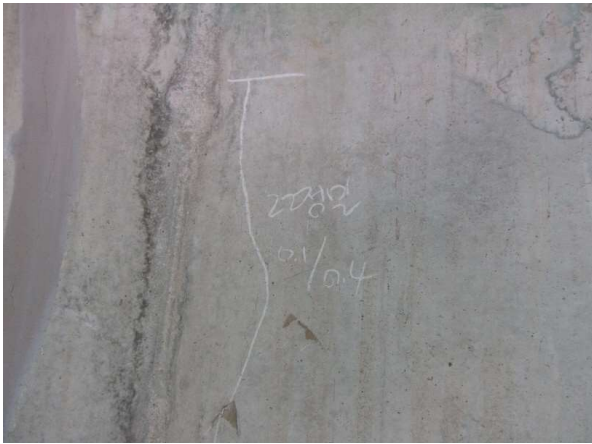
- 균열(0.3mm미만)의 경우 시공초기 건조수축 및 온도변화에 따른 비구조적 손상이며, 기 점검자료 검토 결과 손상의 진전은 없는 상태로 확인되었다.
- 표면오염의 경우 신축이음 누수에 의한 누수부에 이물질이 퇴적되며 발생한 손상이며, 경미한 백태가 동반되어 나타난 것으로 확인되었다. 또한 환경적 요인에 따른 동결융해 작용으로 벽체 표면오염 하단부에 경미한 박리가 조사되었다.
- 현장조사 내용과 수집된 자료를 검토한 결과 2019년에 실시한 신축이음 재설치 이후 누수의 발생은 없는 것으로 조사되었으나, 시공미흡에 의한 폐콘크리트 적치가 발생 하였다.
- 금남IC 3교의 경우 시설물 유지관리를 위한 보수(국도46호선 금남IC R-A(하) 등 시설물 보수공사 2022.04)를 실시한 상태로 구조물의 내구성과 상태등급을 저하시킬만한 손상은 조사되지 않았으며, 일부 미 보수된 손상의 경우 구조물에 직접적인 영향을 미치지 못하는 경미한 손상으로 판단된다. 따라서 현 시점에서의 보수는 필요로 하지 않으며, 지속적인 점검을 통한 유지관리가 적합할 것으로 판단된다.

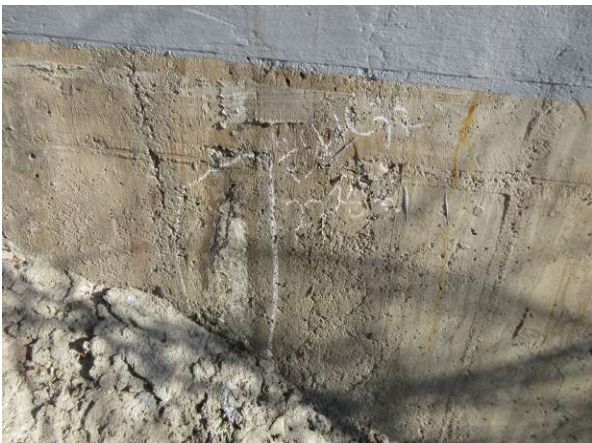
| 교대 백태 A1 | 교대 보수현황 A1 |

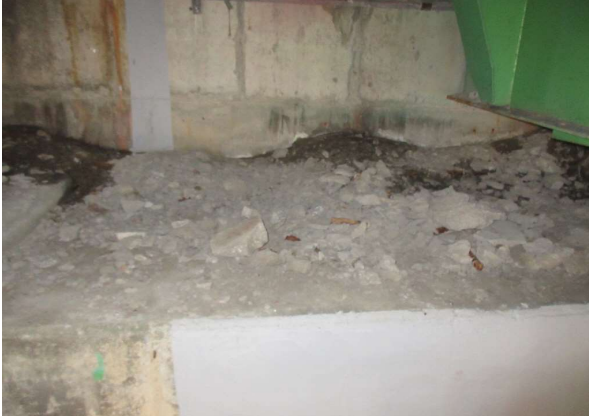
| 교대 페콘크리트 적치 A2 | 교대 균열 (0.3mm미만) A2 |

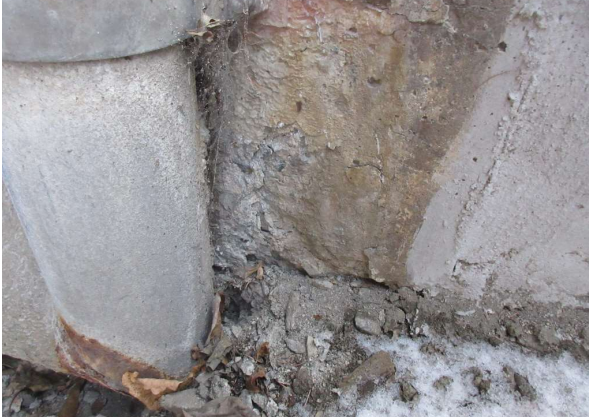
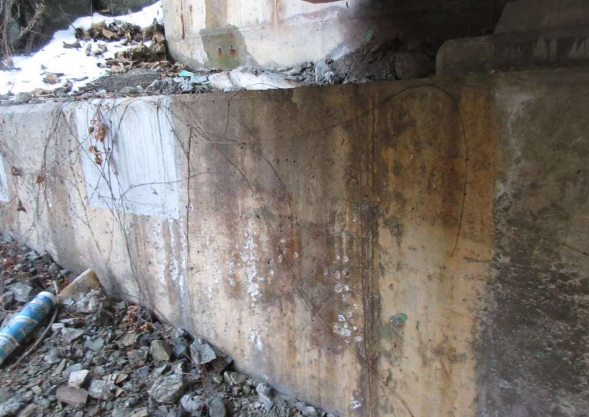
| 교대 박리 A2 | 교대 표면오염 A2 |

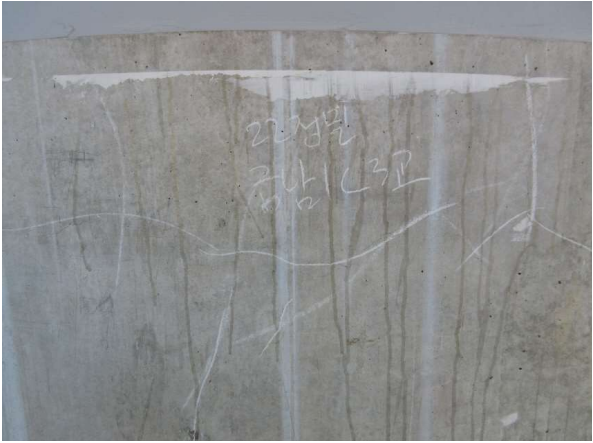
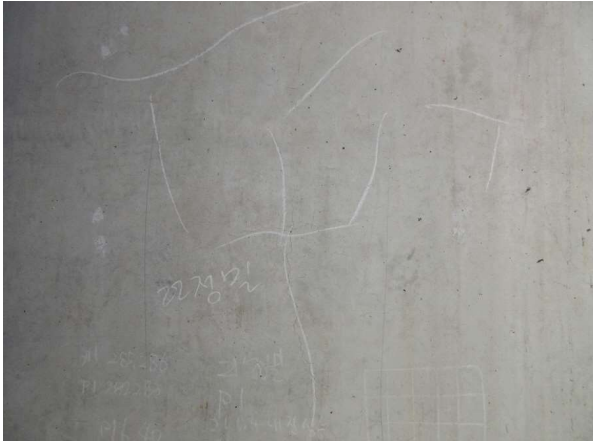
| 교각 망상균열 P1 | 교각 망상균열 P1 |

- 금회 조사된 균열(0.3mm미만), 망상균열은 시공초기 건조수축 및 온도변화에 따른 손상으로 판단되며, 기 점검이후 실시된 국도46호선 금남IC R-A(하) 등 시설물 보수공사(2022.04)에 보수 누락된 손상으로 확인되었다. 보수 누락된 손상의 경우 구조물에 직접적인 영향을 미치지 어려운 경미한 손상으로 확인되어 보수는 필요치 않은 상태로 판단된다.

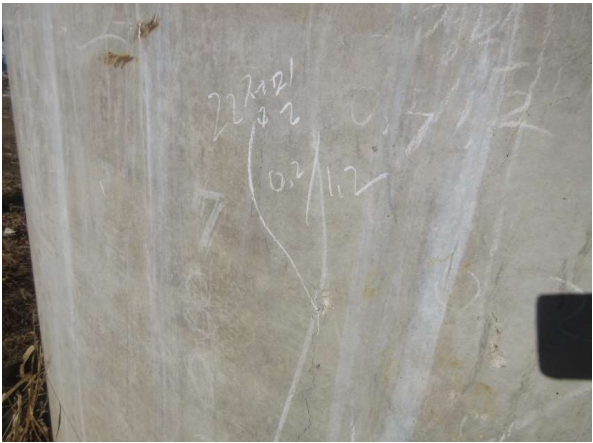
| 교각 균열(0.3mm 미만) P2 | 보수현황 상태양호 P2 |

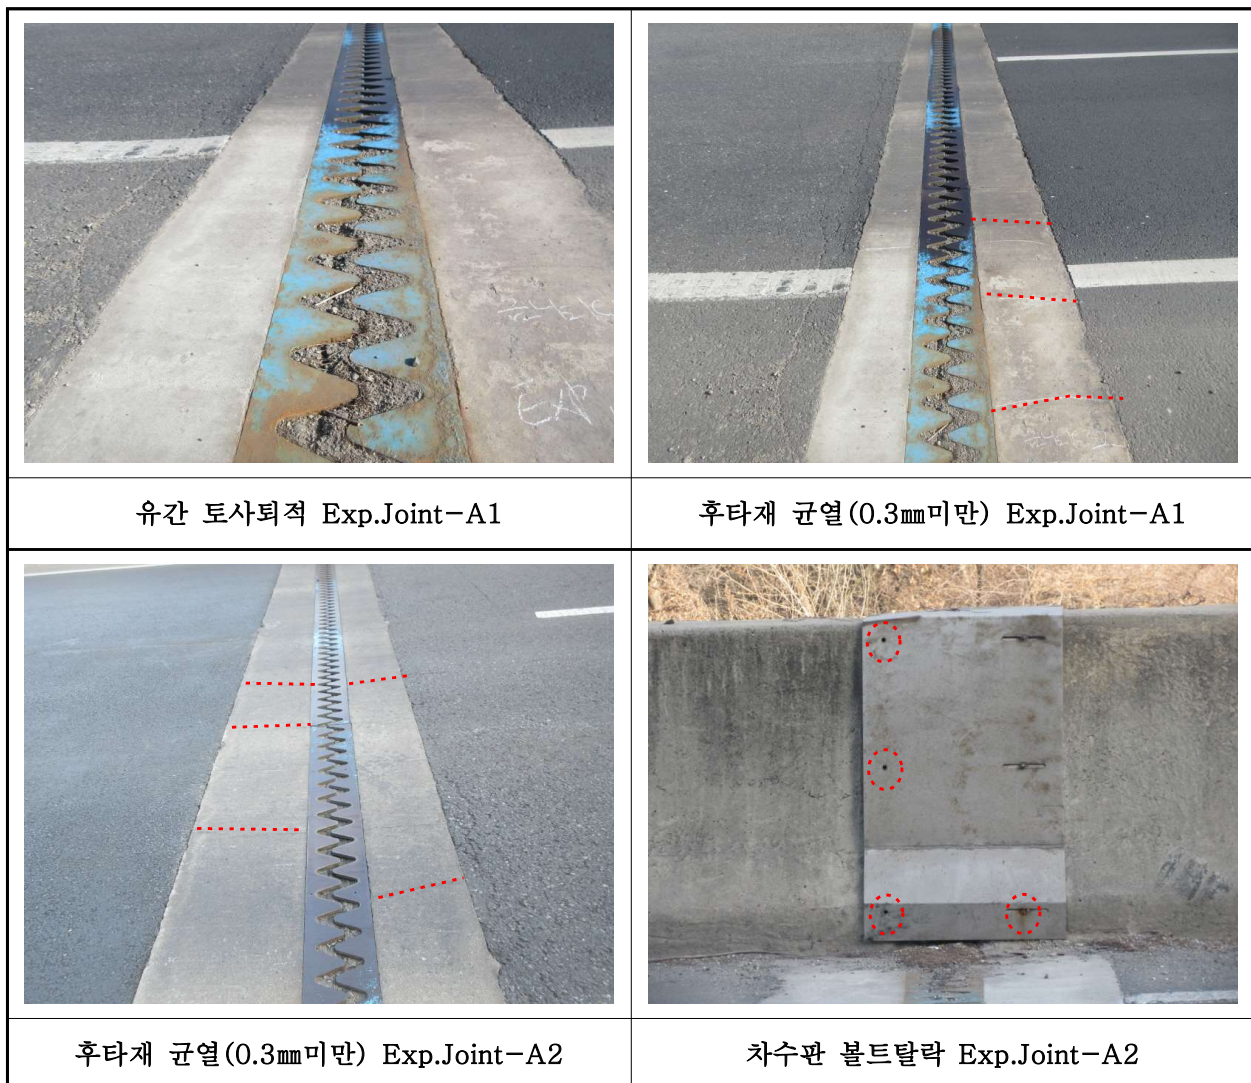
- 신축이음 외관조사 결과, 신축이음 유간 토사퇴적, 후타재 균열, 차수판 볼트탈락이 발생한 상태로 조사되었다.

- 신축이음 Exp. Joint-A1, A2에 발생한 후타재 균열(0.3mm미만)의 경우 균열의 형상이 신축이음과 평행되지 않아 신축거동불량 등에 의한 구조적 문제는 없는 상태로 후타재 타설 이후 발생된 온도변화와 공용 중 차량통행에 따른 반복하중이 주요 원인으로 판단된다.
- 금남IC 3교의 경우 우천 시 신축이음 유간부에 일부 잔여물이 퇴적되며 발생한 손상이며, 원활한 신축거동을 위한 주기적인 청소가 필요한 것으로 판단된다.
- 차수판 볼트탈락의 경우 공용 중 차량통행 시 발생하는 진동에 의한 손상으로 구조물에 미치는 영향은 없는 손상이나 공용 중 추가적인 볼트탈락 등에 의한 차수판 탈락 시 통행중인 차량과의 충돌우려가 있으므로 볼트 재설치가 필요하며, 보수 이후 볼트체결 상태에 대한 확인이 필요한 것으로 판단된다.

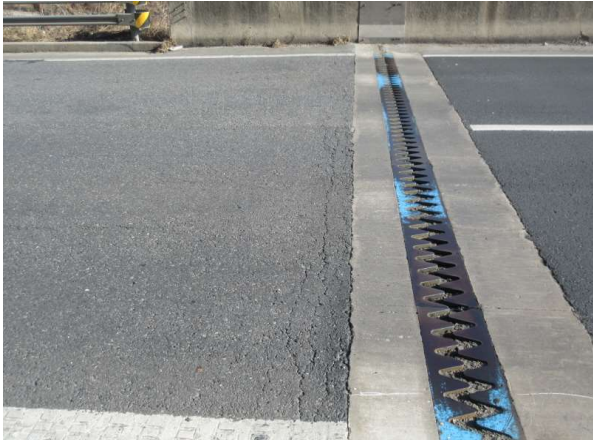
| 교면포장 상태양호 | 접속포장 파손(경미) |

- 공용 중 지속적인 차량통행에 따른 반복하중으로 접속포장 파손이 발생하였으나, 주행성과 안전성에 영향을 미치지 않는 경미한 손상으로 지속적인 점검을 실시한다.

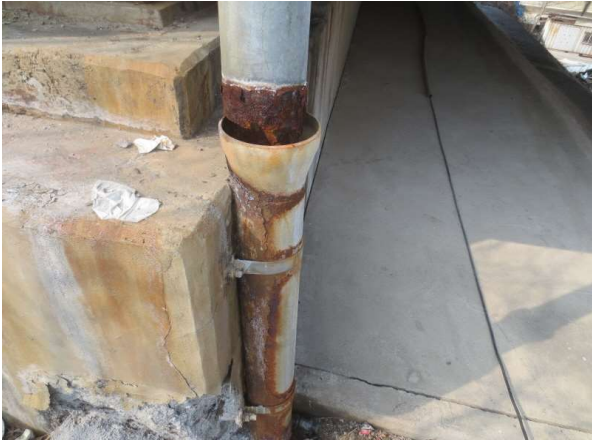
| 배수관 부식 | 배수구 막힘 |

- 배수관 부식의 경우 접합부에 발생한 손상으로 공용기간 증가에 따른 노후화 손상으로 판단되며, 교각 P2 배수로의 경우 배수로 주변 토사가 우수에 침식되며 고정상태가 불량해진 손상으로 재정비를 통한 설치가 필요한 것으로 판단된다.

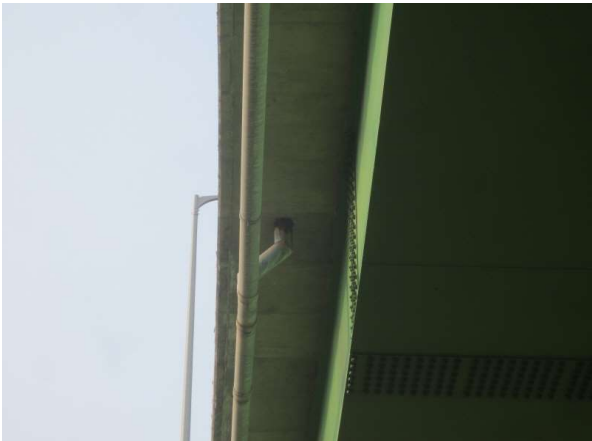
| 배수구 접합부 부식 S1 | 배수로 설치불량 P2 |

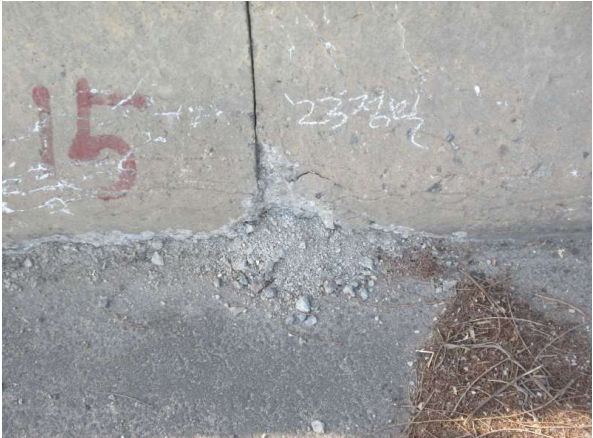
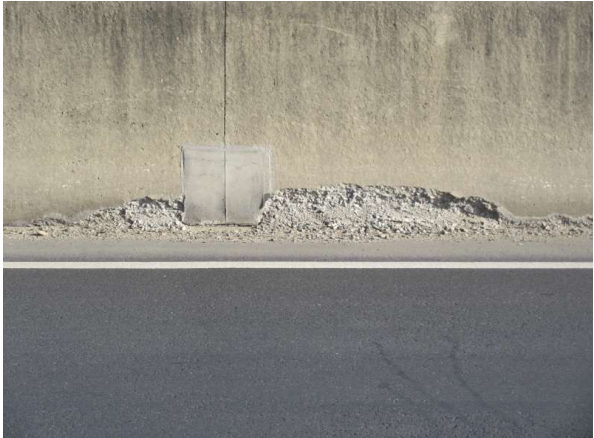
| 방호벽 박락 S1 | 방호벽 박락 S2 |

- 방호벽에 발생한 균열의 경우 건조수축 및 구속력에 의한 손상이며, 일부 손상의 경우 수분접촉에 의한 백태가 동반된 상태로 조사되었다.
- 교면포장과 방호벽 이음부를 통한 교면수 유입으로 방호벽 하단부에 박락이 발생하였으며, 일부 손상의 경우 자갈등과 같은 재료가 분리되어 유출되는 상태로 확인되었다. 방호벽의 내구성 회복을 위한 보수가 필요한 상태이며, 보수 이후 지속적인 점검을 통한 교면수 유입 여부에 대한 확인이 지속적으로 이루어져야 할 것으로 판단된다.
- 텔리네이트 파손의 경우 공용 중 통행중인 차량과의 충돌에 의한 손상으로 판단되며, 외관 조사 당시 가로등과 방향지시 판이 설치되어 있는 상태로 야간주행에 어려움은 없을 것으로 보이나, 재설치를 통한 보수 시 보다 운전자의 안전사고 예방에 도움이 될 것으로 판단된다.

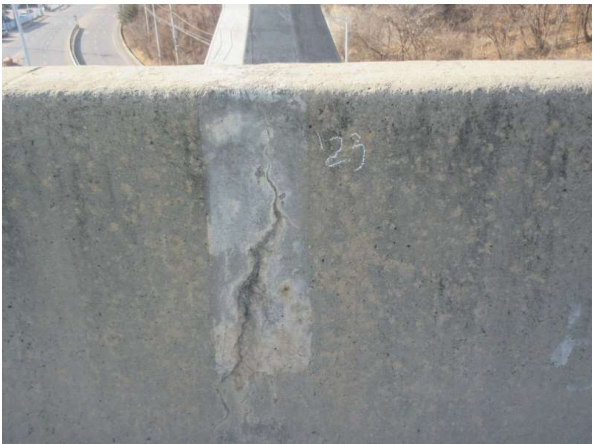
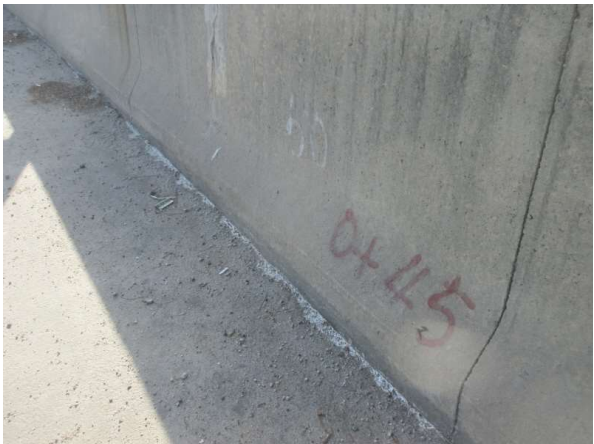
| 방호벽 보수부 재균열(0.3mm미만) S2 | 방호벽 백태 S2 |

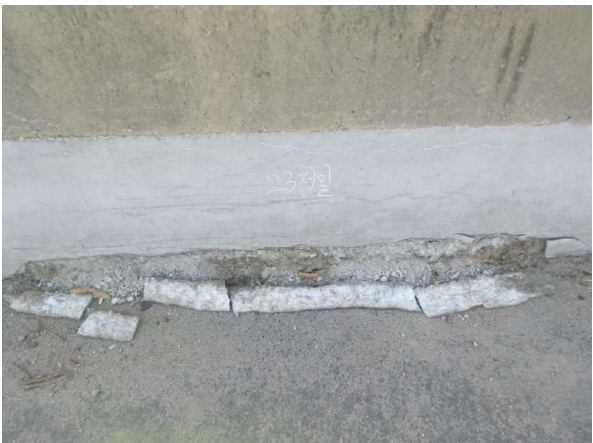
| 방호벽 박락 S3 | 텔레네이트 파손 S3 |

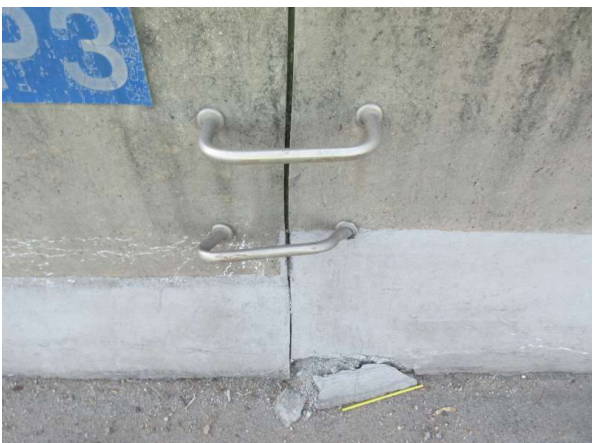
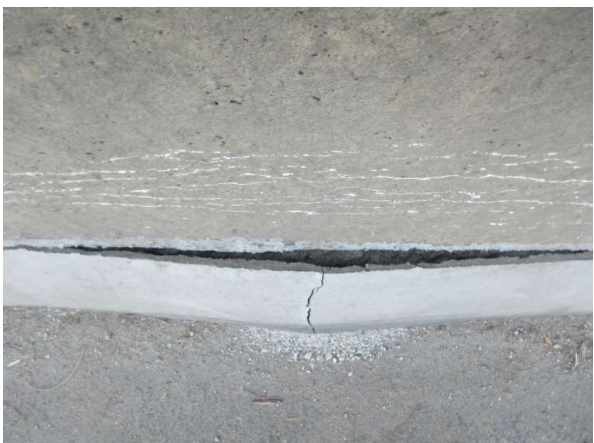
| 방호벽 박락 S3 | 방호벽 박락 S4 |

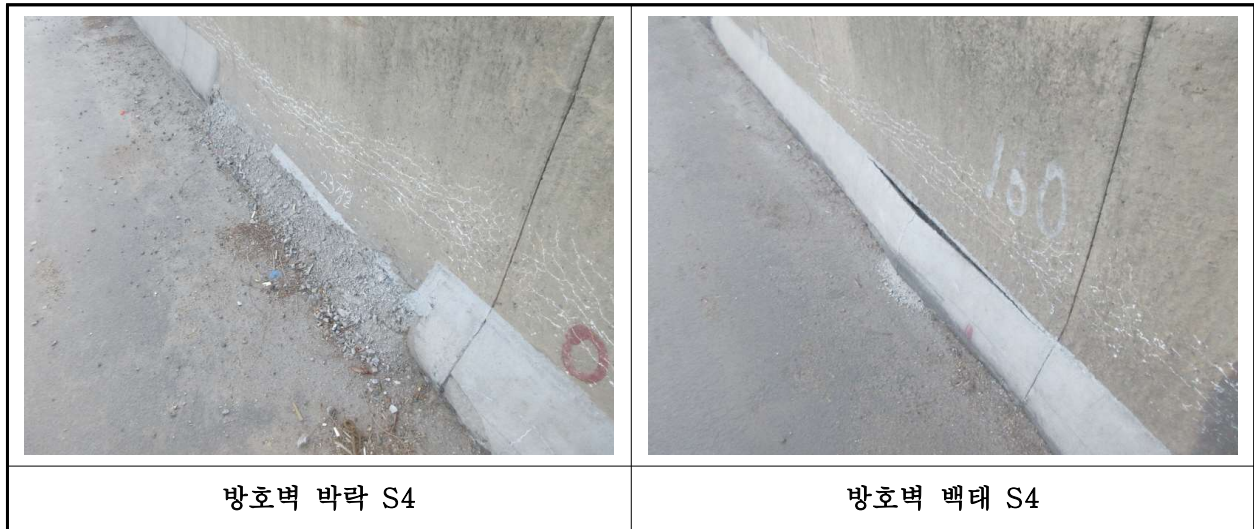
- 방호벽 외관조사 결과, 방호벽 균열(0.3mm미만), 균열부 백태, 박리, 박락, 텔리네이트 파손이 발생한 것으로 조사되었다.
