## 4. 금남IC RAMP-A교(하)

### 4.1 시설물의 개요

본 시설물은 경기도 남양주시 화도읍 금남리에 위치한 교량으로 총 연장 175.0m, 폭 14.4~17.8m로 시공되어 있다.

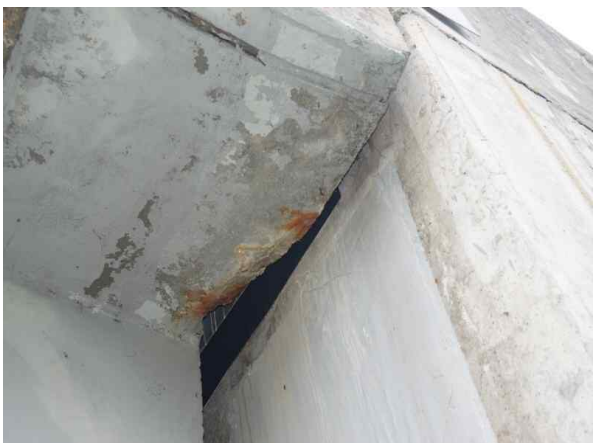
| 컨틸레버 박락 S1 | 바닥판 박리 S1 |

- 금남IC RAMP-A교(하) 바닥판에 발생한 손상 대부분은 방수층 파손에 의해 교면수가 유입되며 발생한 손상으로, 수분접촉과 반복적인 동결융해가 원인으로 판단되며, 국부적인 균열(0.3mm미만), 망상균열/백태, 콘크리트 열화가 조사되었다.
- 박리 및 박락의 경우 신축이음 하부 단부 측에 발생한 손상들로 신축이음 누수에 의한 수분접촉과 반복적인 신축거동이 주요원인이며, 일부 손상의 경우 박락에 의한 피복 부족으로 철근노출이 동반된 것으로 조사되었다.
- 누수흔적의 경우 중 조인트에 발생한 손상으로 교면포장과 중앙분리대 이음부 사이로 유입된 교면수가 원인으로 추정되며, 물끊기 홈(Noth)에 의한 우수차단으로 손상의 범위가 경미하고 바닥판에 미치는 영향은 없는 것으로 판단된다.
- 금회 조사된 손상들의 경우 결함발생 주요원인에 대한 보수가 이루어진 상태로 조사되었으나, 철근노출의 경우 대기 중 탄산접촉 등에 의한 부식우려가 있으므로 단면보수(방청)가 필요한 것으로 판단되며, 보수 시 인접주변에 발생한 박리, 박락에 대한 병행보수를 권장한다.

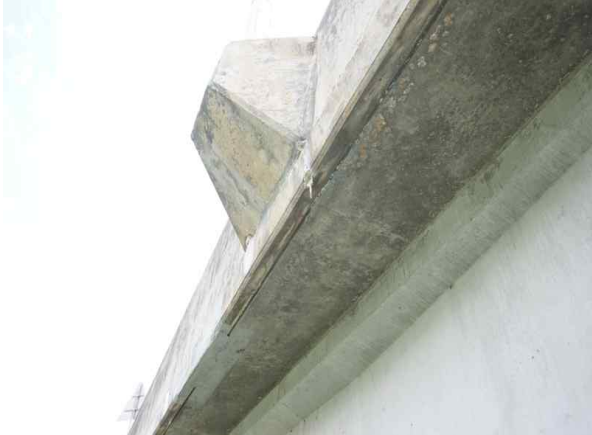
| <p>캔틸레버 누수흔적 및 백태 S2</p> | <p>바닥판 박락 및 철근노출 S3</p> |

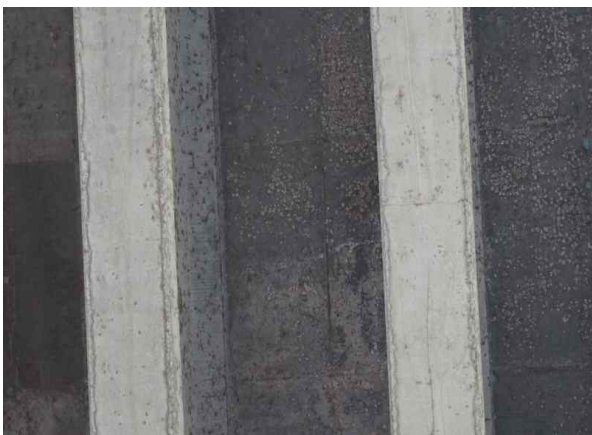
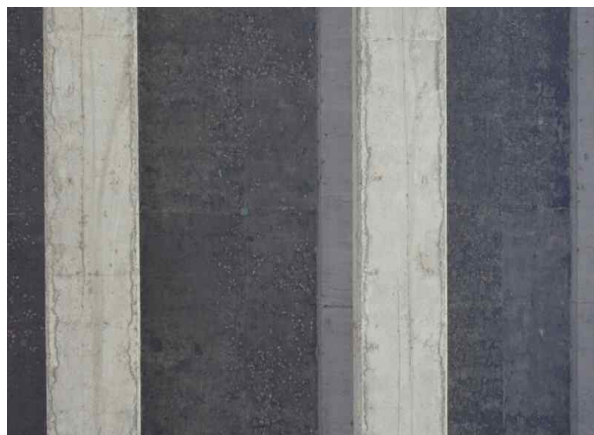
| <p>바닥판 열화 S3</p> | <p>바닥판 열화 S3</p> |

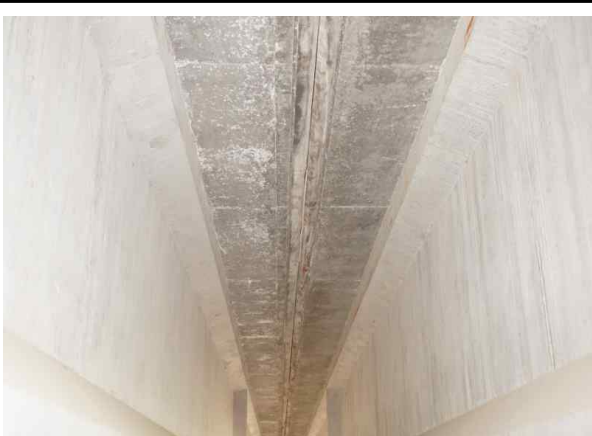
| <p>중 조인트 누수흔적 및 백태 S4</p> | <p>바닥판 박락 S4</p> |

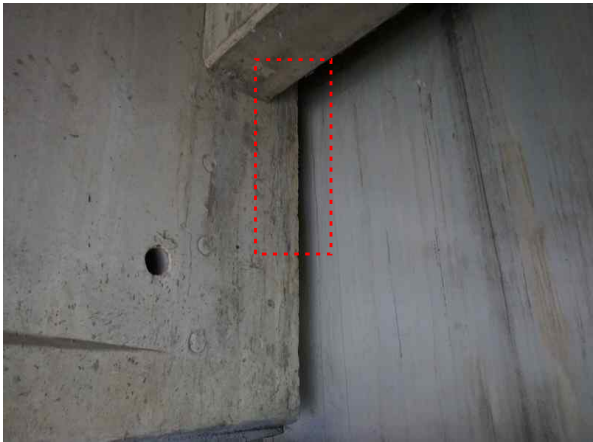
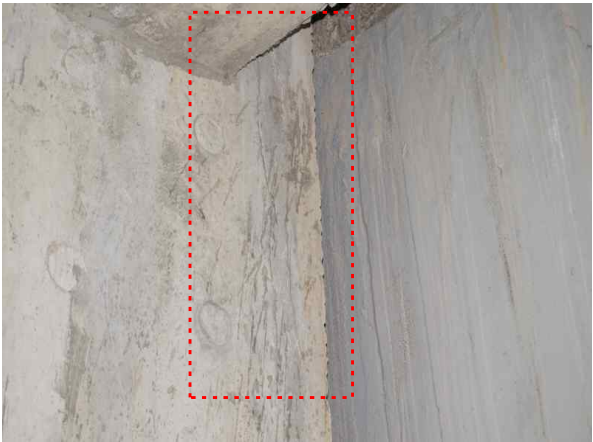
| 거더 박리 S1-G5 | 거더 박리 S1-G5 |

- 거더에 발생한 균열(0.2mm미만), 균열(0.2mm이상), 망상균열은 표면부에 발생한 미세균열로수화열 및 내·외부 구속력에 의한 균열이 아닌 표면부에 소량의 수분이 이동되며 발생한 표면손상으로 판단되며, 기 점검 자료와 현장조사결과를 비교·검토한 결과 손상의 진행성과 구조적인 문제는 없는 상태로 조사되었다.
- 박리의 경우 손상의 위치와 주변 환경에 대한 조사결과 시공초기 받침장치 설치 이후 열응력에 의한 손상부(균열, 공극)에 신축이음 누수와 환경적 요인에 의한 수분접촉이 주요 원인으로 판단된다. 현장조사 당시 일부 손상부에 대한 보수가 이루어진 상태로 확인되었으며, 미보수된 손상의 경우 보수 작업 시 누락된 손상으로 판단된다.

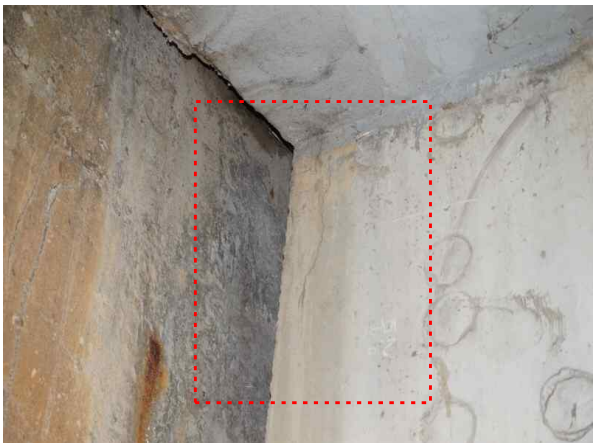
| 거더 박리 S4-G1 | 거더 균열(0.2mm미만) S2-G2 |

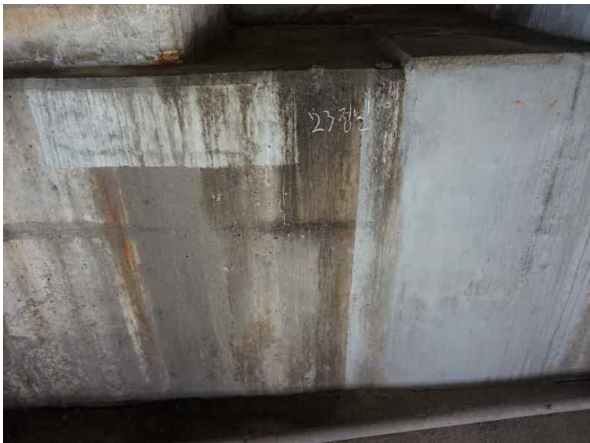
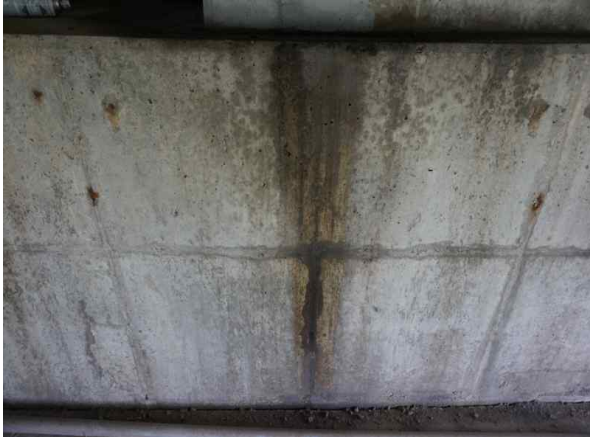
| <p>교대 누수흔적 A1</p> | <p>교대 박리 A1</p> |

- 균열(0.3mm미만)의 경우 시공초기 건조수축 및 온도변화에 따른 비구조적 손상이며, 신축이음 누수에 의한 수분접촉과 동결융해 등의 여러 요인으로 일부손상이 진전되어 균열(0.3mm이상)이 발생하였다.
- 망상균열 및 백태의 경우 신축이음 누수로 흙벽과 벽체에 침입수가 발생되어 나타난 손상이며, 손상의 위치와 내제된 침투수를 고려할 경우 표면보수보다 단면보수를 통한 내구성 확보가 적합할 것으로 판단된다.
- 누수흔적의 경우 신축이음 누수에 의한 손상이며 시공미흡에 의한 잡철물 노출부가 부식되며 녹발생이 동반된 것으로 조사되었다. 구조물에 미치는 영향은 없으나 차후 시기적 고려를 통한 표면보수가 적합할 것으로 판단된다.
- 박리의 경우 균열부로 우수가 유입되며 발생한 손상으로 신축이음 물받이 설치를 통한 우수 차단 이후 단면보수를 통한 내구성 회복이 필요할 것으로 판단된다.

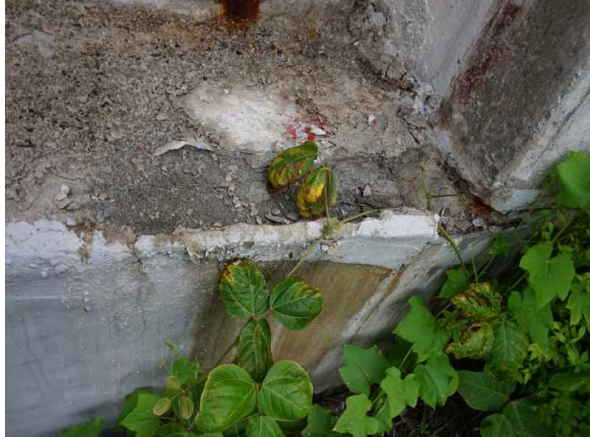
| <p>교대 누수흔적 A1</p> | <p>보수부 박리 A1</p> |

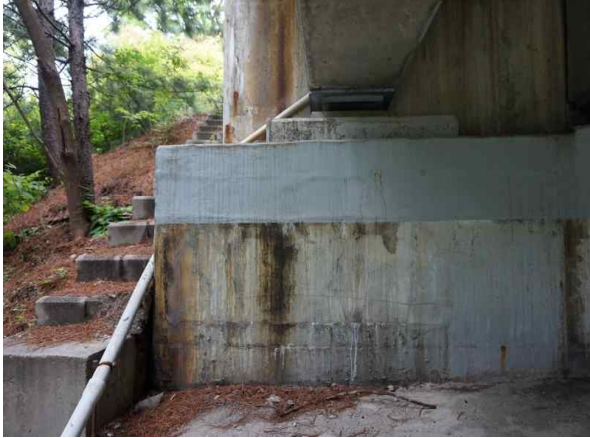
| <p>교대 누수흔적 A2</p> | <p>교대 망상균열 및 백태 A2</p> |

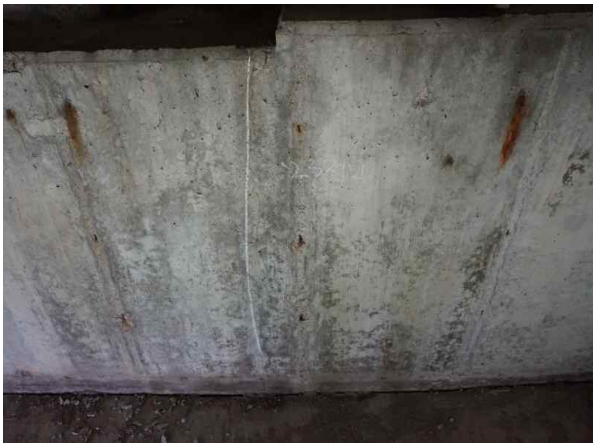
| 교대 균열(0.3mm이상) A2 | 교대 균열(0.3mm미만) A2 |

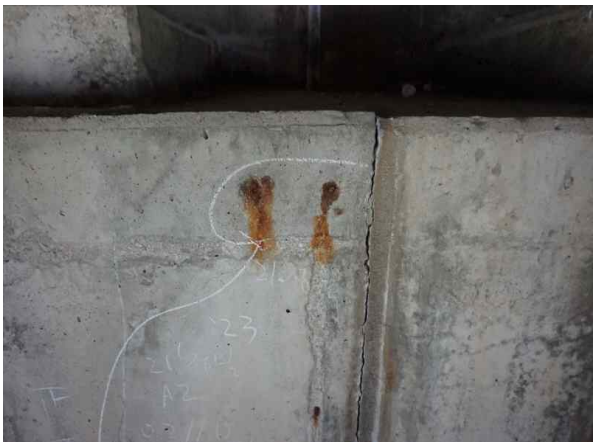
| 교대 녹발생 A2 | 교대 균열(0.3mm미만) A2 |

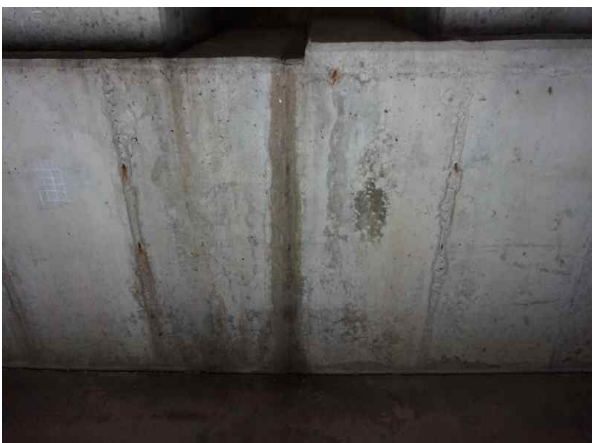
| 교대 균열(0.3mm미만) A2 | 교대 누수흔적 A2 |

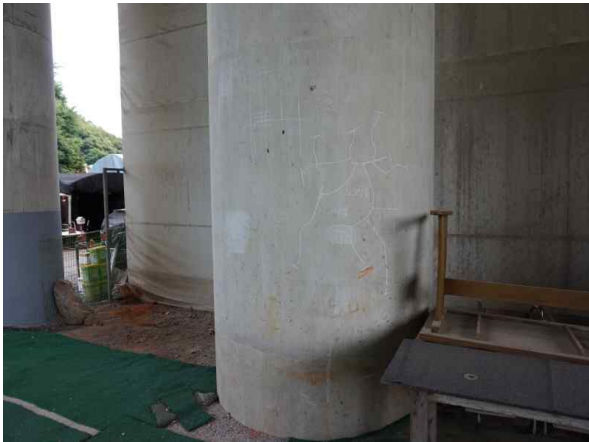
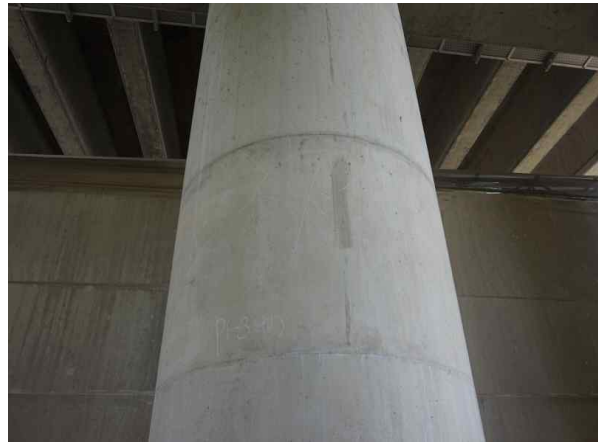
교각 망상균열 P1

- 균열(0.3mm미만), 균열(0.3mm이상), 망상균열은 시공초기 건조수축 및 온도변화에 따른 비구조적 손상이며, 기 점검 자료와 비교·검토한 결과 균열(0.3mm이상)에 대한 일부 보수가 확인되었다.
- P2는 도로확장구간으로 교각일부 상면이 외기에 노출되는 상태이며, 신축이음 누수에 의한 우수와 제설제가 손상부와 접촉되며 체수와 박리가 발생한 상태로 조사되었다. 박리의 경우 손상 대부분이 P2 코핑부 하면에 위치하고 있으며, 공용 중 박락으로 진전될 경우 교량 하부에 설치된 근린시설 이용자 또는 교량 하부를 횡단하는 차량과의 충돌우려가 있으므로 우선적인 보수를 통한 사고예방이 필요한 것으로 판단된다.
- 체수의 경우 지속적인 우수접촉과 신축이음 누수에 의해 표면이 침식되며 발생한 손상으로 판단되며, 공용 중 반복적인 동결융해 작용에 의한 콘크리트 열화와 박리 등의 2차 손상 우려가 있으므로 단면보수와 배수 홈 설치가 필요한 상태로 조사되었다.
- 누수흔적의 경우 우천 또는 신축이음 누수에 의한 손상으로 일부 표면에 오염이 발생한 상태로 조사되었으나, 콘크리트의 열화, 박리 등의 2차 손상은 발생하지 않은 상태로 조사되었다.

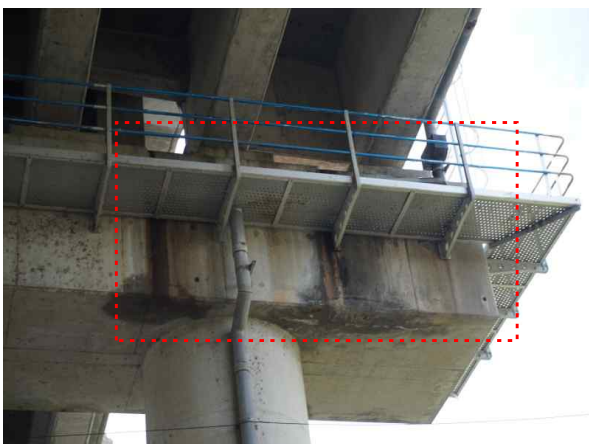
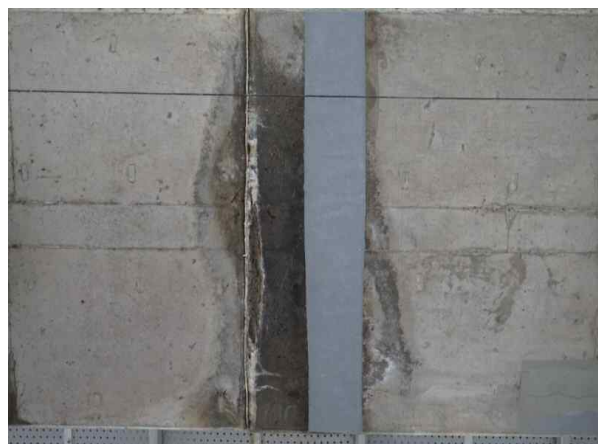
교각 코핑부 박리 P2

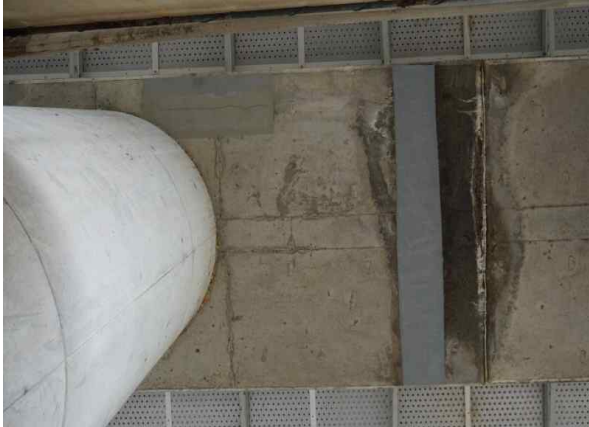
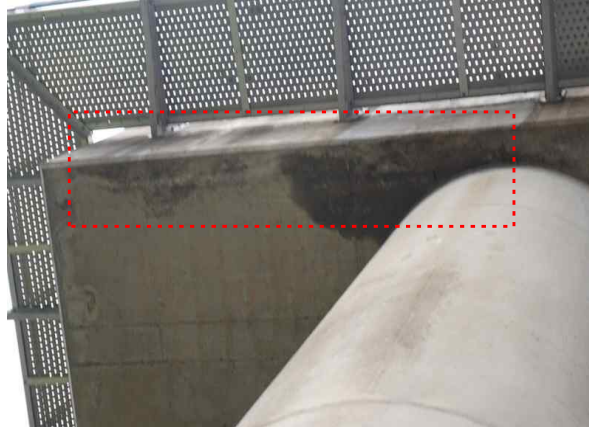
| 교각 코핑부 박리 P2 | 교각 코핑부 박리 P2 |

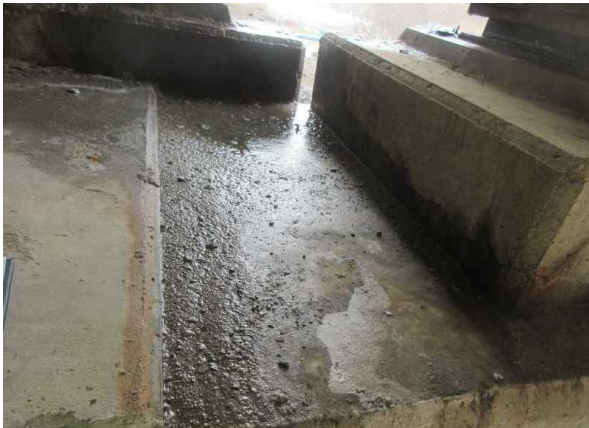
| 교각 누수흔적 P2 | 교각 망상균열 P3 |

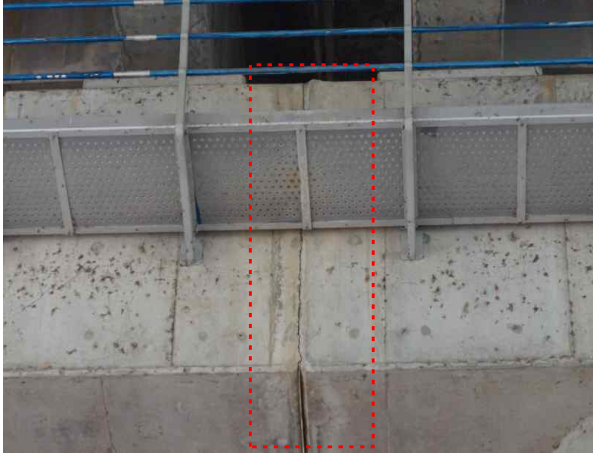
| 교각 백태 P3 | 교각 파손 P3 |

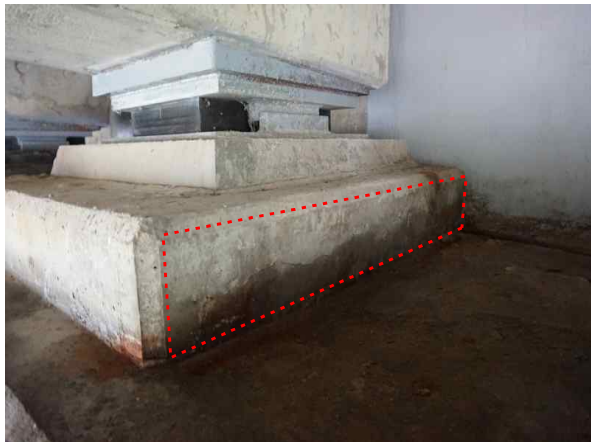
받침콘크리트 박리/철근부식 A1 SH6

- 받침몰탈 및 콘크리트에 발생한 균열손상은 시공초기 건조수축과 온도변화에 따른 손상이며, 공용 중 신축이음 누수와 환경적 요인으로 일부손상이 진전되어 박리가 발생한 것으로 조사되었다. 현장조사 결과 박리부에 녹물흔적이 동반된 상태로 수분접촉에 의한 철근부식이 박리의 원인으로 판단되며, 공용 중 손상진전에 따른 박락 우려가 있으므로 단면보수(방청)를 통한 보수가 필요한 상태로 확인되었다.

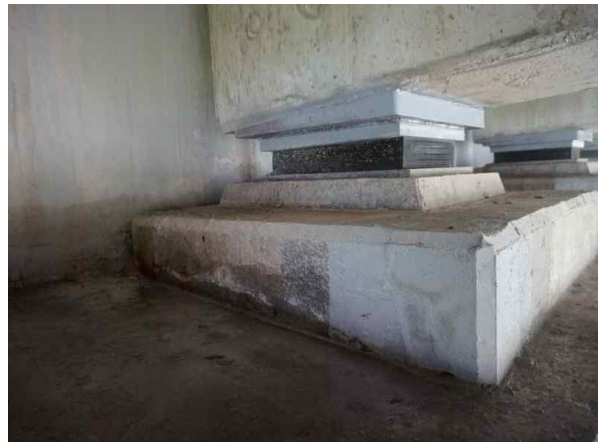
받침 콘크리트 박리/철근부식 A1 SH5

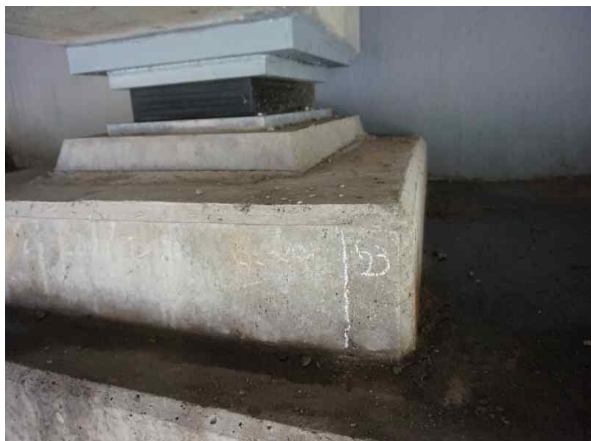
받침콘크리트 균열(0.3mm미만) A1 SH3

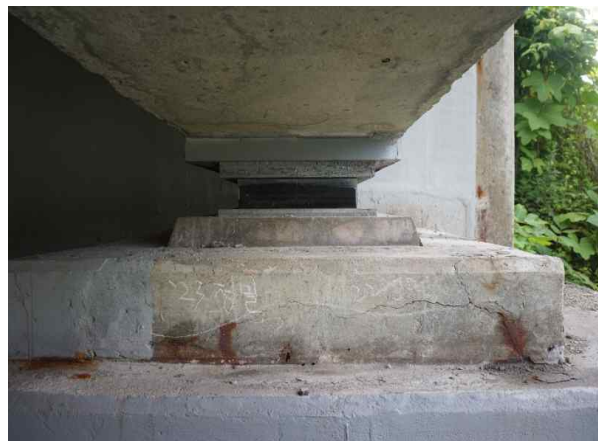
받침콘크리트 박리/철근부식 A1 SH1

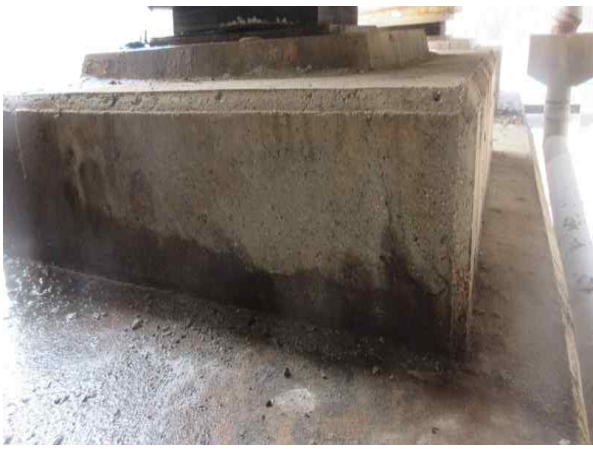
| 받침콘크리트 박리/철근부식 P2 A2-SH6 | 받침콘크리트 균열(0.3mm미만) P2 SH5 |

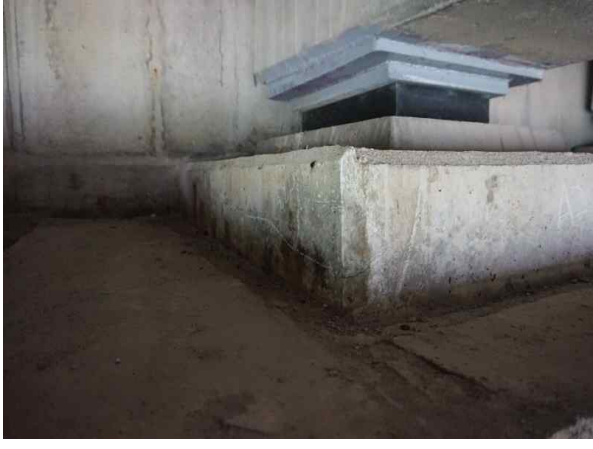
| 받침콘크리트 박리 A2 SH3 | 받침몰탈 균열(0.3mm미만) A2 SH6 |

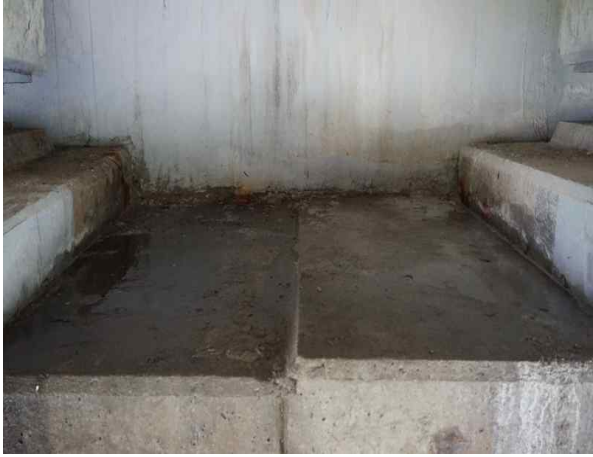
| 신축이음 하부누수 Exp.Joint-A1 | 유간 토사퇴적 Exp.Joint-A1 |

- 신축이음 누수의 경우 2022. 06에 교체가 이루어진 것으로 확인되었으며, 교체시기를 고려한 결과 시공미흡에 의한 누수로 판단된다. 공용 중 손상증진 우려가 있으므로 하자보수가 필요한 것으로 판단된다.
- 유간토사퇴적의 경우 방호벽 하단부 박락에 의한 시멘트 및 골재유출에 의한 손상으로 신축 거동 확보를 위한 청소가 필요하며 방호벽 보수를 통한 퇴적물 유출차단이 필요한 것으로 판단된다.
- 후타재 박리의 경우 2022. 06에 교체가 이루어진 것으로 확인되었으며, 교체시기를 고려한 결과 시공미흡에 의한 품질저하로 판단된다. 공용 중 손상증진 우려가 있으므로 하자보수가 필요한 것으로 판단된다.
- 차수판 볼트탈락의 경우 공용 중 차량통행 시 발생하는 진동에 의한 손상으로 구조물에 미치는 영향은 없는 손상이나 공용 중 추가적인 볼트탈락 등에 의한 차수판 탈락 시 통행중인 차량과의 충돌우려가 있으므로 볼트 재설치가 필요하며, 보수 이후 볼트체결 상태에 대한 확인이 필요한 것으로 판단된다.

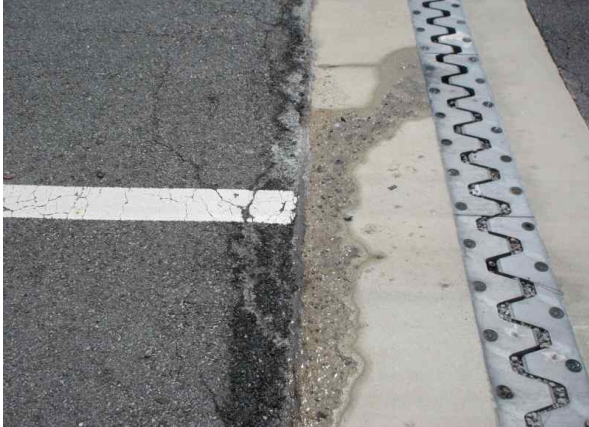
| 후타재 박리 Exp.Joint-A1 | 신축이음 하부누수 Exp.Joint-P2 |

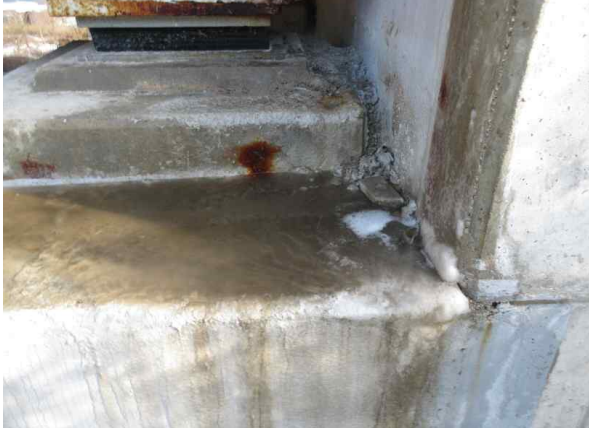
| 신축이음 하부누수 Exp.Joint-A2 | 후타재 박리 Exp.Joint-A2 |

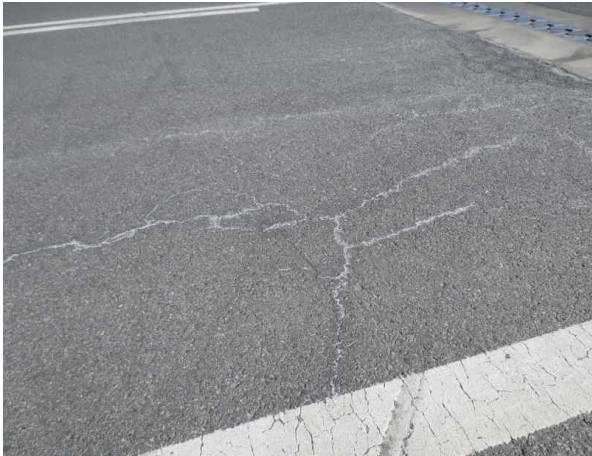
| 교면포장 균열 S1 | 교면포장 토사퇴적 S3 |

- 포장망상균열의 경우 공용 중 발생하는 반복하중과 탄성거동에 의한 손상이며 기 점검 시 조사된 포장균열이 진전된 손상으로 확인되었다.
- 토사퇴적의 경우 공용 중 우수에 포함된 토사가 퇴적되며 발생한 손상이며, 현장조사 당시 손상의 위치가 차량주행에 영향을 미치지 않으나 배수구 막힘과 신축이음 유간 토사퇴적을 유발하는 손상으로 청소를 통한 보수가 필요한 것으로 판단된다.

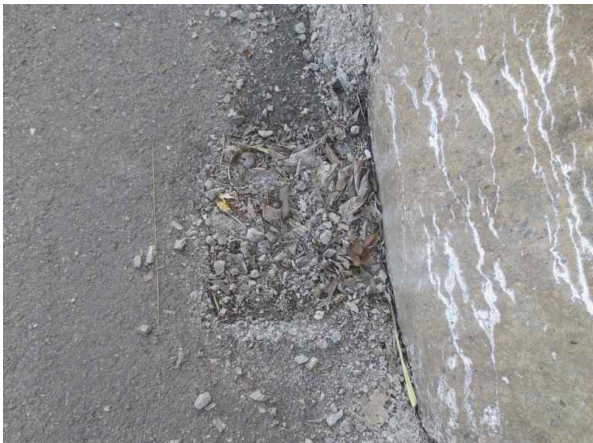
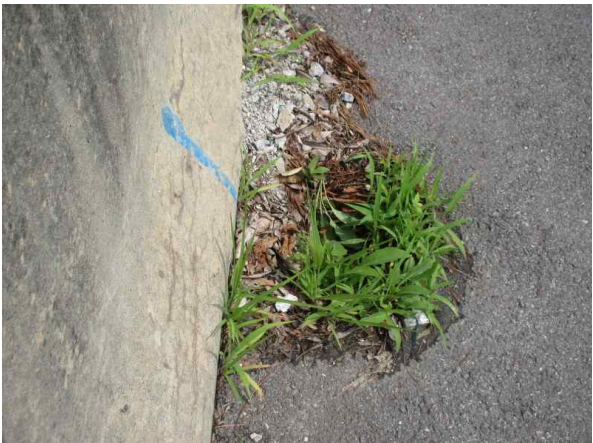
| 배수구 막힘 S1 | 배수구 막힘 S4 |

- 배수구 막힘의 경우 방호벽에 유출된 모래 및 골재 등의 유출에 의한 손상이며, 체수발생시 포장면의 손상과 주행중인 차량의 안전에 위험이 되므로 배수구 청소를 통한 보수가 필요한 것으로 판단된다.
- 유도 배수관 미설치의 경우 교대 A1, A2에 발생한 손상으로 신축이음을 통한 우수가 교대 상면으로 유입되며 콘크리트 열화와 박리 등의 손상을 유발하므로 유도배수관 설치를 통한 우수차단이 필요한 상태로 조사되었다.
- 배수관 이음부 부식의 경우 바닥판 하면에 부착된 배수관에 발생한 손상으로 공용기간 증가에 따라 발생한 경미한 손상으로 조사되었다. 현 시점에서의 보수는 필요로 하지 않는 상태로 지속적인 점검을 통한 관리가 요구된다.

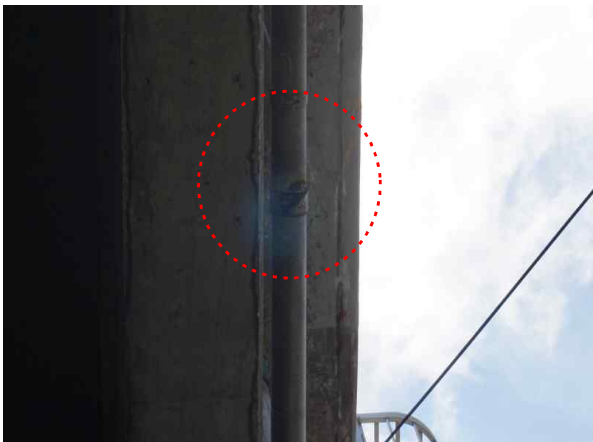
| 배수관 이음부 부식 S2 | 유도배수관 길이부족 A2 |

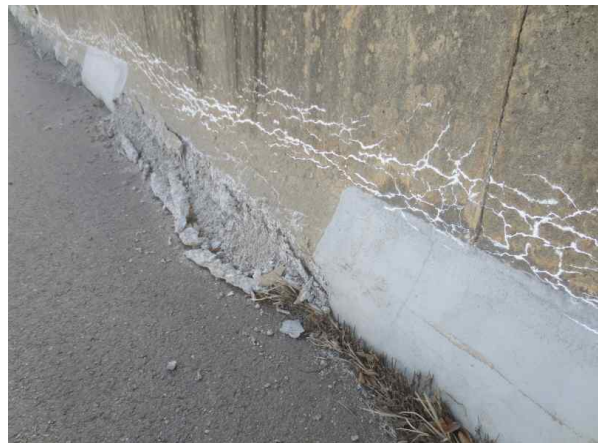
방호벽 망상균열 및 백태/박락 S2

- 교면포장과 방호벽 이음부 사이로 교면수가 유입되어 망상균열, 백태, 박리, 박락 등의 손상이 발생하였으며, 방호벽 하단에 발생한 박락부에 지속적인 우수가 유입되며 골재, 모래 등의 재료가 유실된 상태로 조사되었다.
- 유실된 재료에 의한 배수구 막힘, 신축이음 유간 토사퇴적 등의 2차 손상이 발생하였으며, 내구성 저하에 의한 기능발휘가 어려운 상태로 판단되어 보수를 통한 내구성 회복이 필요한 것으로 판단된다.
- 손상별 부분보수는 보수의 효과를 보기 어렵다 판단되어, 방호벽 전체에 대한 주의관찰 및 일괄적보수와 갓길차로 측 부분재포장(시트방수)이 필요한 것으로 판단된다.

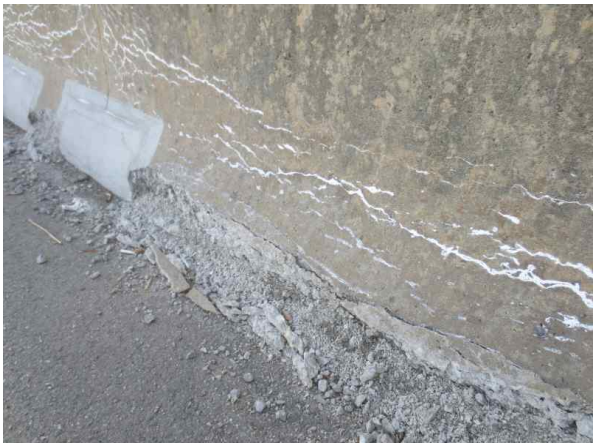
| 방호벽 박락 S2 | 방호벽 보수부 재균열(0.3mm이상) S3 |

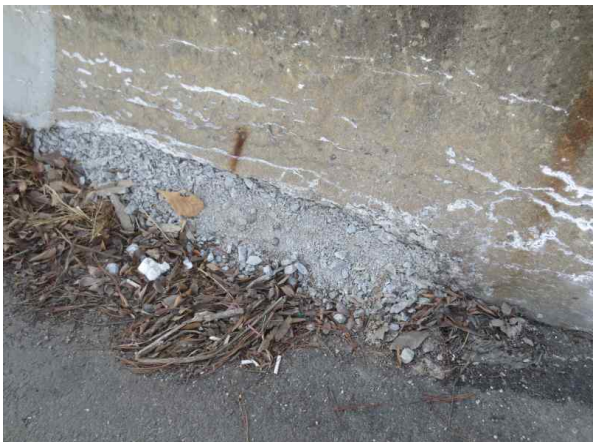
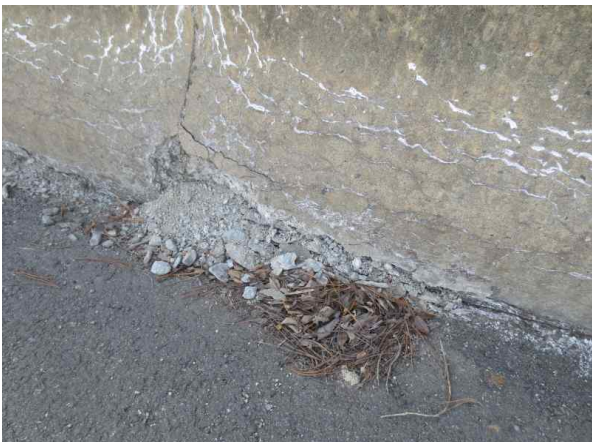
| 방호벽 박락 S3 | 방호벽 박락 S2 |

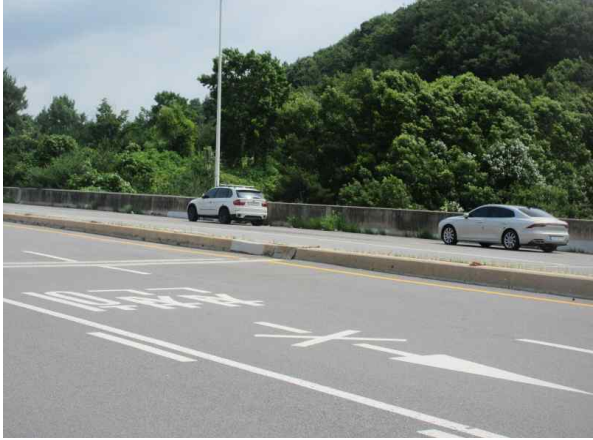
| 중양분리대 차선 규제봉 탈락 S2~3 | 중양분리대 보수부 박락 S4 |

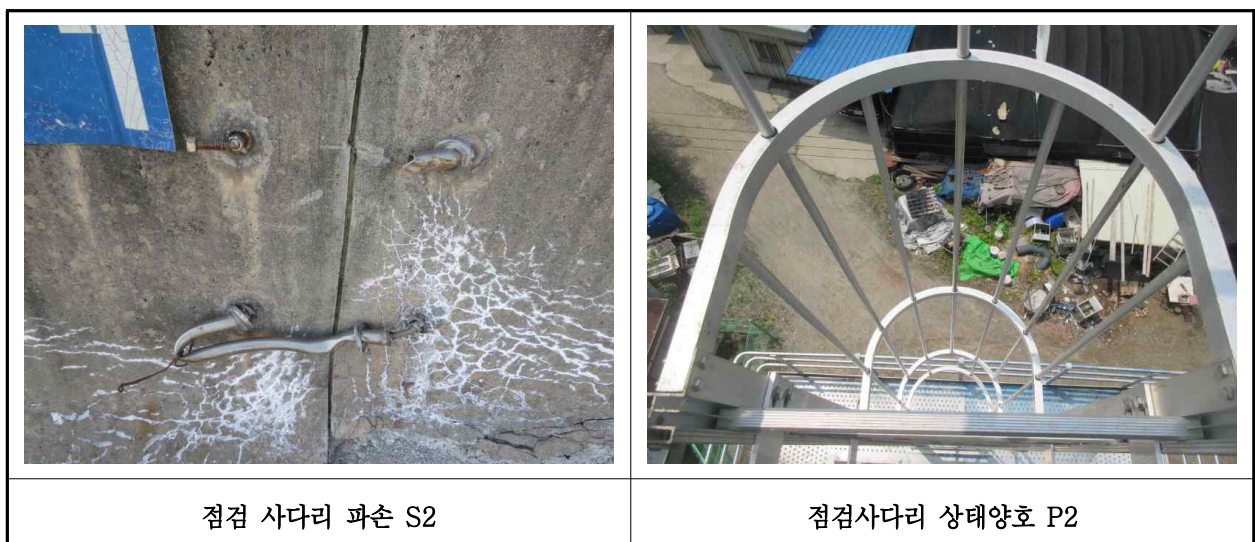
【사진 4.3.24】 교량 점검시설 손상현황

- S2에 발생한 점검사다리 파손은 차량충돌 등의 외부충격에 의한 손상이며, 구조물에 미치는 영향은 없으나 점검자의 작업을 원활하게 하고 안전사고를 예방할 수 있는 시설물로 재설치를 통한 보수가 적합한 것으로 판단된다.
