## 5. 마석IC3교

### 5.1 시설물의 개요

본 시설물은 경기도 남양주시 화도읍 녹촌리에 위치한 교량으로 총 연장 175.0m, 폭 6.5m로 시공되어 있다.

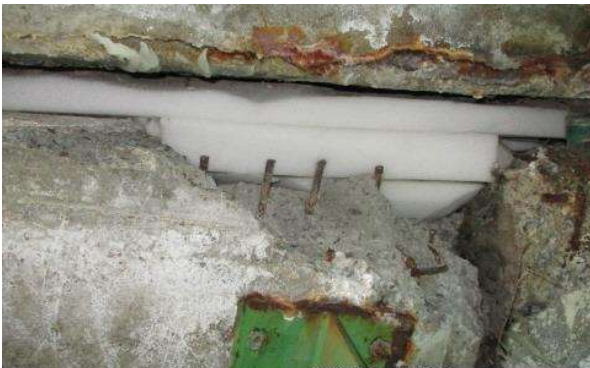
| 손상명 | 철근노출/파손(A=0.5m x 1.0m) | | | | | | | | | | | | |
| <p>S1 철근노출 및 박락(0.5m×1.0m)</p> | <p>S1 데크플레이트 백태, 부식(0.2m×5.0m)</p> | | | | | | | | | | | | |

바닥판하면 열화 및 박리, 층분리, 철근노출은 국부적 피복두께 부족, 신축이음 하부누수로 인한 우수유입 등에 의한 손상으로 내구성확보 및 손상진전을 방지하기 위한 단면보수 등의 보수가 필요할 것으로 판단된다.

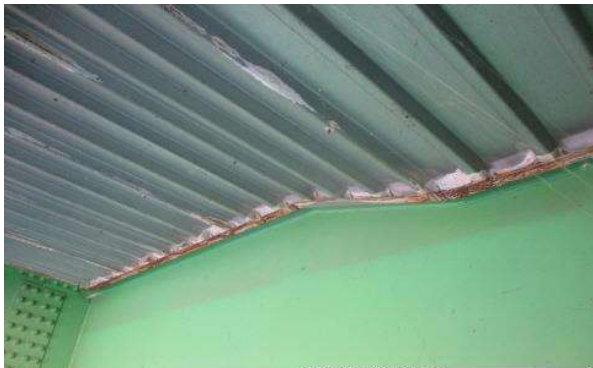
| 손상명 | 데크 백태/부식(A=0.2m x 5.0m) | | | | | | | | | | | | |

바닥판하면 데크플레이트 부식 및 백태는 이전 점검과 비교하여 진전은 없는 것으로 확인되었으며, 향후 교면포장 상태에 따른 손상의 진전 여부에 대한 주기적인 점검을 실시하고, 손상 진전시 적절한 조치 등이 필요한 것으로 판단된다.

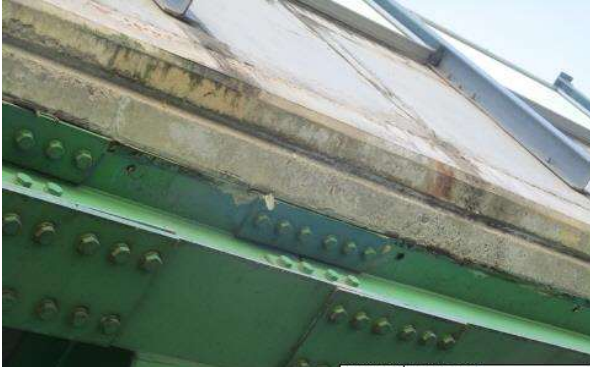
| 손상명 | 열화/박리(A=0.2m x 1.5m) | | | | | | | | | | | | |

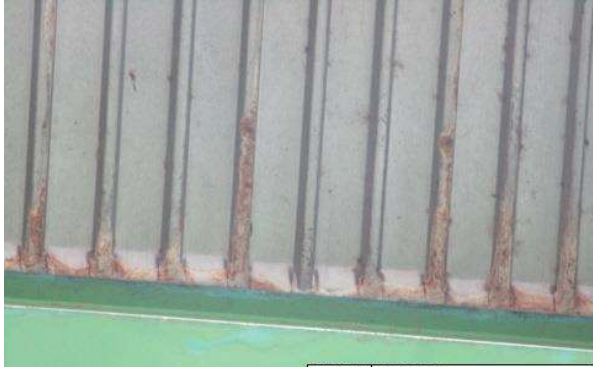
| 손상명 | 데크 백태/부식(A=0.1m x 0.7m) | | | | | | | | | | | | |

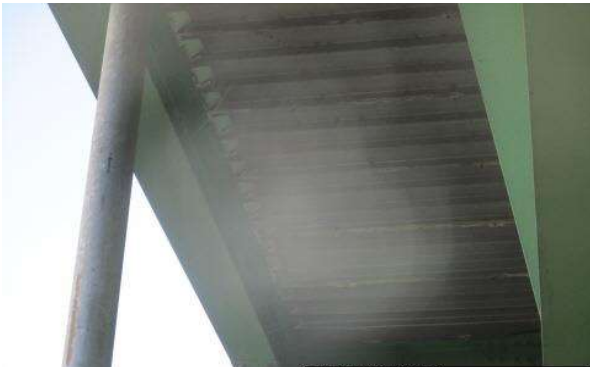
| 손상명 | 데크 백태/부식(A=0.1m x 2.0m) | | | | | | | | | | | | |

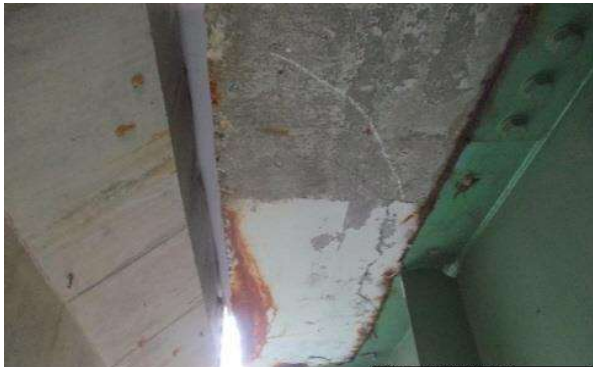
| 손상명 | 층분리(A=0.2mx1.0m) | | | | | | | | | | | | |

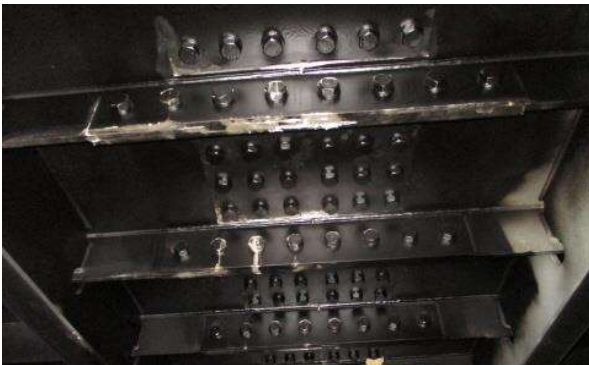
| 손상명 | 도장미흡(A=2.5m x 0.5m) | | | | | | | | | | | | |

거더내부에서 조사된 도장미흡, 볼트부식, 누수흔적은 공용기간 증가, 우수유입, 시공미흡 등에 의해 발생한 손상으로 내구성 확보를 위한 도장보수 등이 필요한 것으로 판단된다.

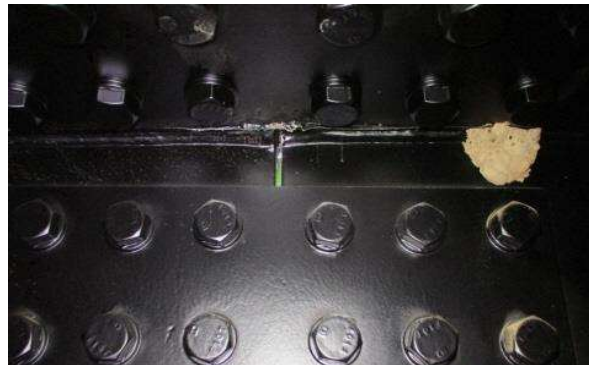
| 손상명 | 실란트 미저리(4EA) | | | | | | | | | | | | |

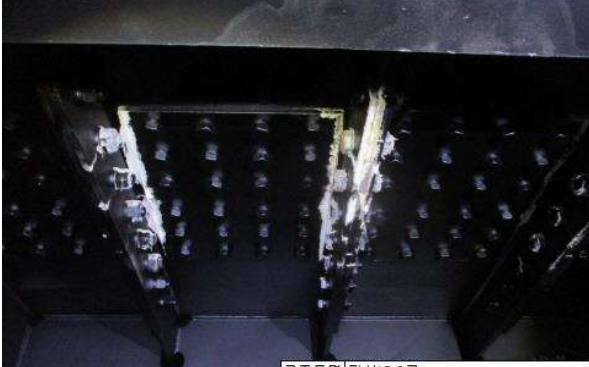
| 손상명 | 누수흔적/볼트부식(A=0.3m x 2.0m) | | | | | | | | | | | | |

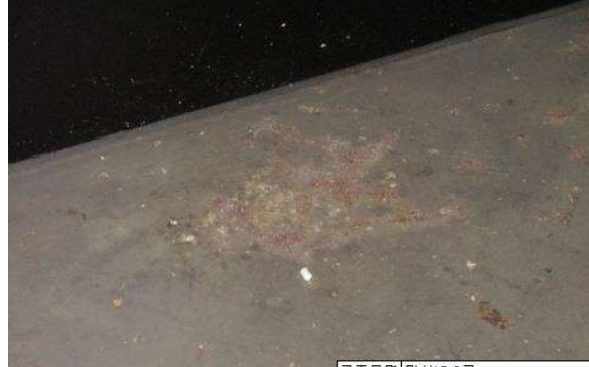
| 손상명 | 조류배설물(A=0.3m x 0.3m) | | | | | | | | | | | | |

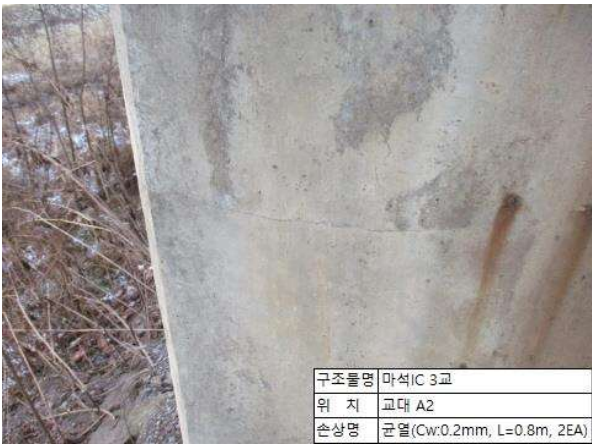
| 손상명 | 균열(Cw:0.2mm, L=0.8m, 2EA) | | | | | | | | | | | | |

교대에서 조사된 균열 및 망상균열은 건조수축 및 온도변화에 의한 비구조적 균열로 균열폭에 따른 표면처리, 주입보수가 필요한 것으로 판단된다.

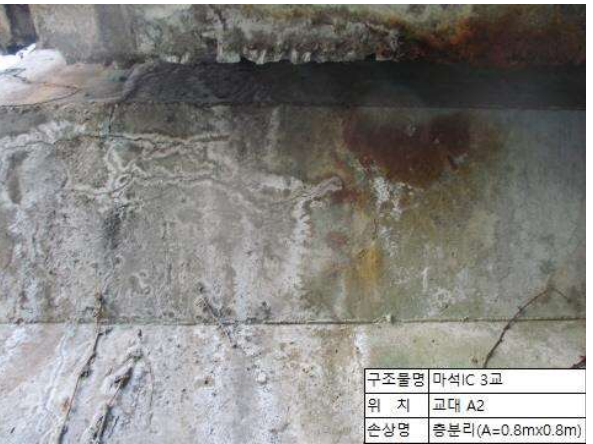
| 손상명 | 충분리(A=0.8m×0.8m) | | | | | | | | | | | | |

백태, 박리 및 충분리, 표면오염은 공용기간 증가, 우수유입(신축이음 하부누수) 등에 의한 손상으로 이전 점검 이후 신축장치 교체가 실시되었으며, 내구성 확보 차원의 단면보수, 표면보수 등의 조치가 필요한 것으로 판단된다.

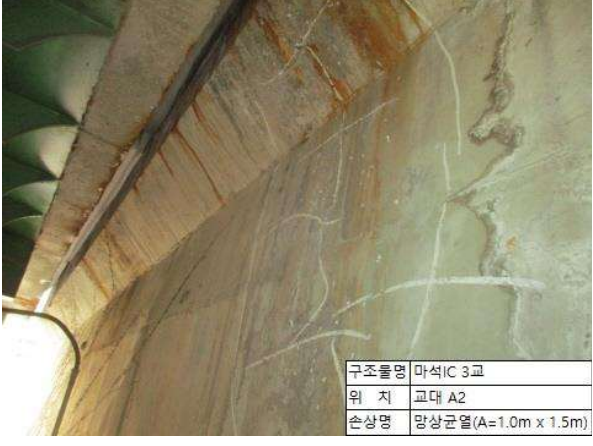
| 손상명 | 망상균열(A=1.0m x 1.5m) | | | | | | | | | | | | |

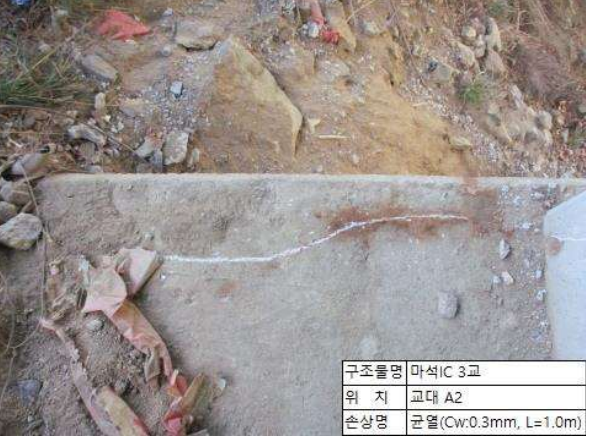
| 손상명 | 균열(Cw:0.3mm, L=1.0m) | | | | | | | | | | | | |

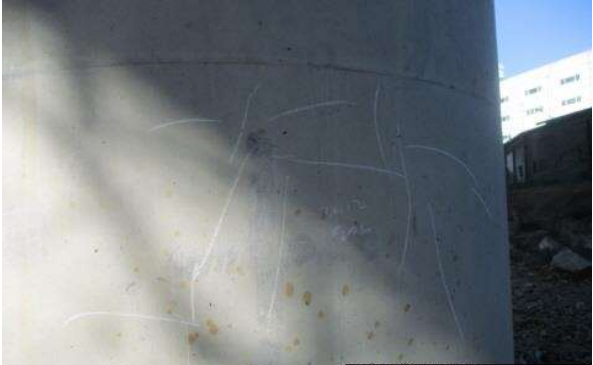
| 손상명 | 망상균열(A=1.5m x 1.0m) | | | | | | | | | | | | |

교각에서 조사된 균열 및 망상균열은 발생위치 및 형태로 보아 건조수축 및 온도변화에 의한 비구조적 균열로 표면처리 등의 보수가 필요한 것으로 판단된다.

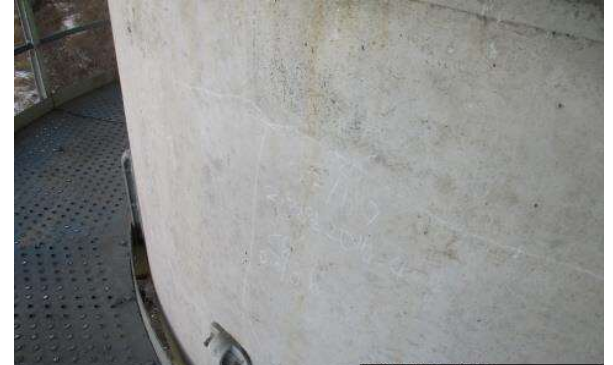
| 손상명 | 균열(Cw:0.2mm, L=0.6m) | | | | | | | | | | | | |

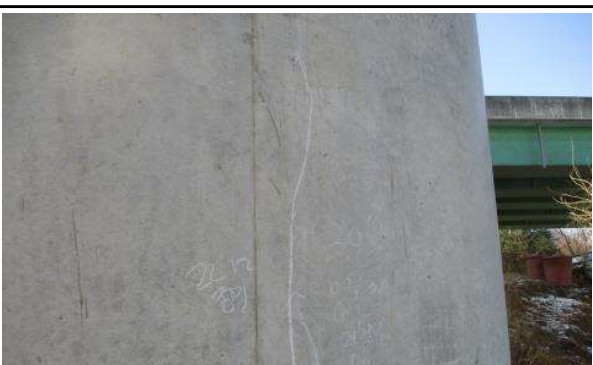
| 손상명 | 균열(Cw:0.2mm, L=3.0m) | | | | | | | | | | | | |

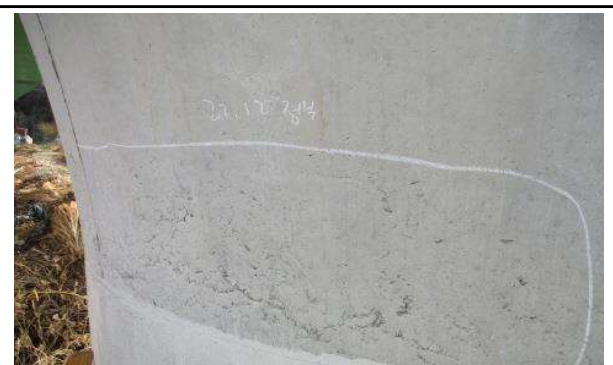
| 손상명 | 재료분리(A=0.5m x 1.5m) | | | | | | | | | | | | |

단면손상(재료분리, 파손)은 다짐부족 및 외부충격 등에 의해 발생한 것으로 손상진전 방지 및 내구성 확보를 위한 단면보수 등의 조치가 필요한 것으로 판단된다.

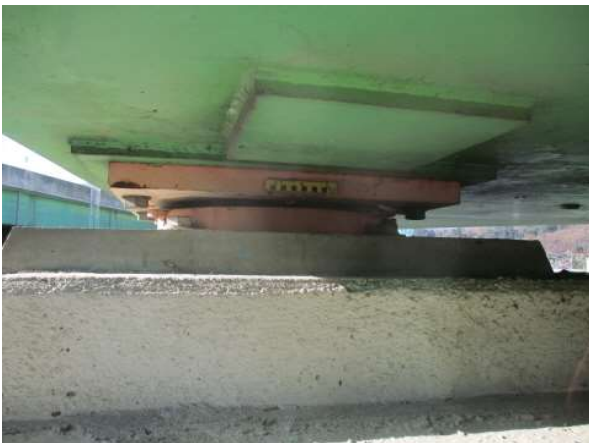
P2 Sh1 눈금자 고정판 탈락(1ea)

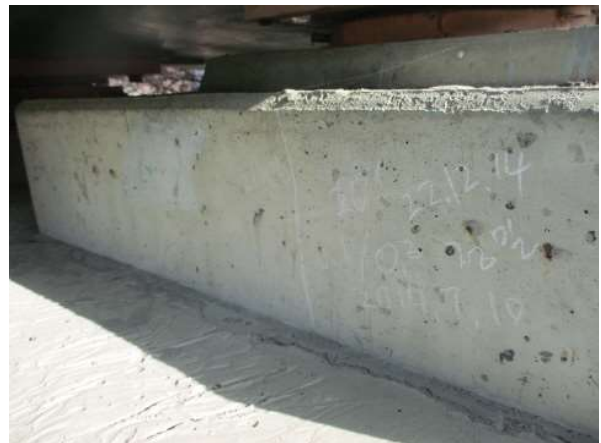
P3 Sh2 받침콘크리트 균열(Cw=0.1mm/0.3m)

받침콘크리트에서 조사된 균열은  $cw=0.3\text{mm}$ 미만의 균열로 건조수축 및 온도변화 등에 의해 발생한 손상으로 표면처리 등의 보수가 필요한 것으로 판단된다.

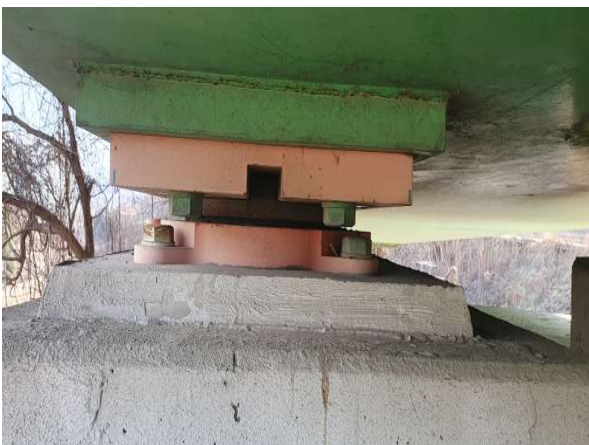
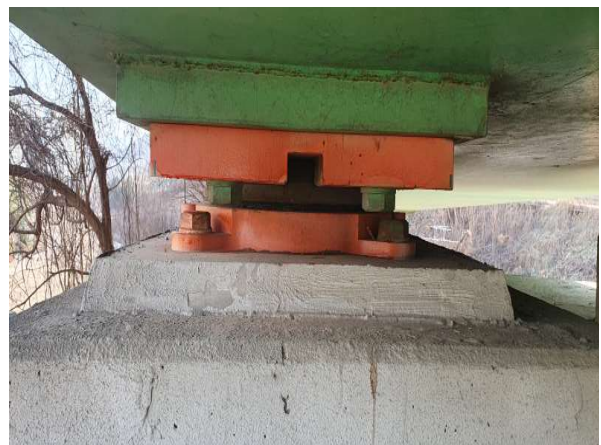
P1 받침 부식 임시조치(도장보수) 전 현황

받침부식 및 도장박리는 공용기간 증가 및 지속적인 우수유입에 의한 손상으로 금회 점검시 임시조치(도장보수)를 실시하였으나, 지속적인 점검 및 관찰을 통한 재손상 발생여부에 대한 확인이 필요한 것으로 판단된다.

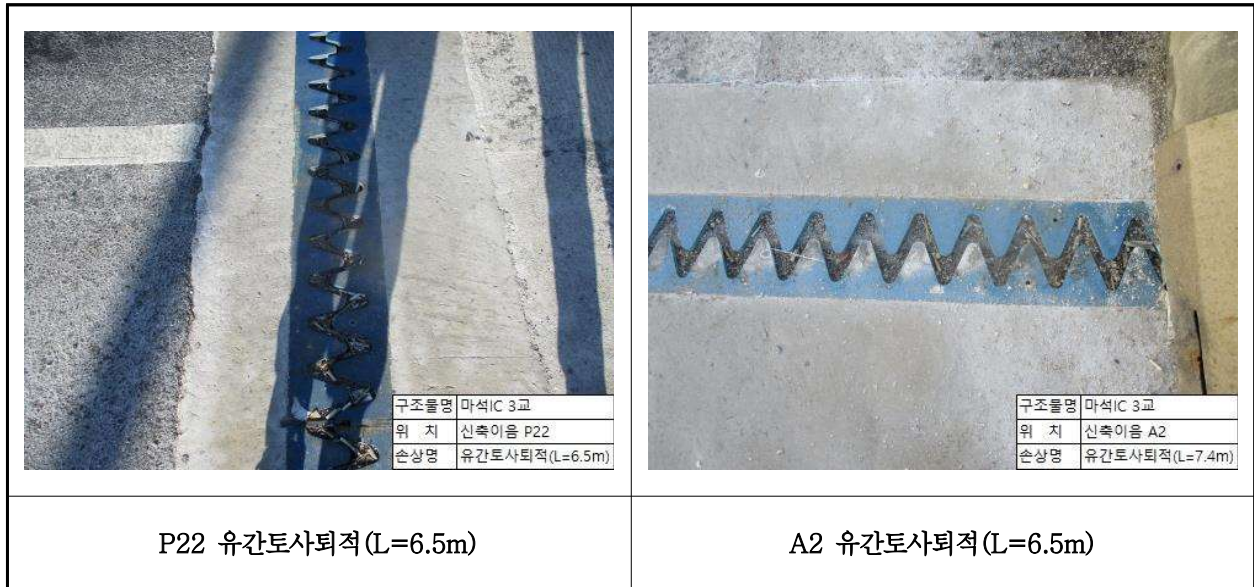
【사진 5.3.17】 신축이음장치 손상현황

- 신축이음 외관조사 결과, 2022년 신축이음장치는 교체가 이루어진 것으로 확인되었으며, 국부적으로 유간토사퇴적, 차수판 볼트탈락 등의 손상이 조사되었다.

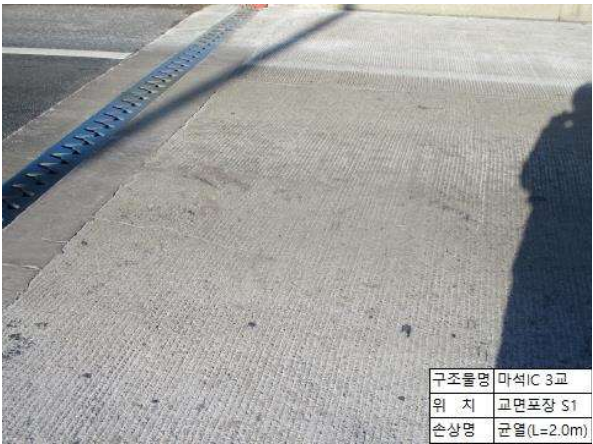
| 손상명 | 균열(L=2.0m) | | | | | | | | | | | | |

포장 균열은  $cw=0.3\text{mm}$ 미만의 미세균열이고, 연장성이 짧은 것과 손상의 위치 및 기 점검 조사 이력 등을 감안 할 때 시공초기 건조수축이 주된 원인인 것으로 판단된다. 손상규모가 미소하고, 균열부 주위로 추가적인 손상이 없는 점을 감안할 때 주의관찰을 통한 유지관리가 바람직하다.

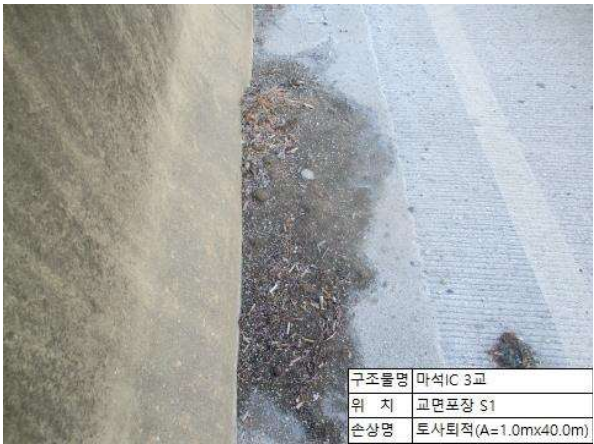
| 손상명 | 토사퇴적(A=1.0mx40.0m) | | | | | | | | | | | | |

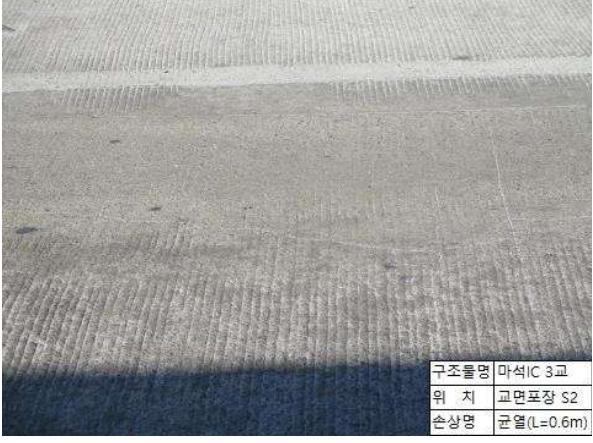
| 손상명 | 균열(L=0.6m) | | | | | | | | | | | | |

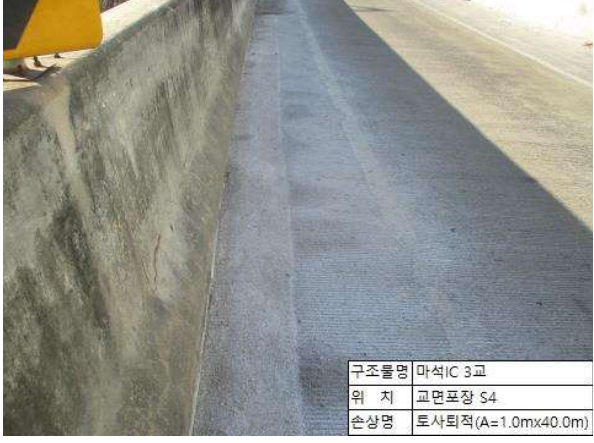
| 손상명 | 토사퇴적(A=1.0mx40.0m) | | | | | | | | | | | | |

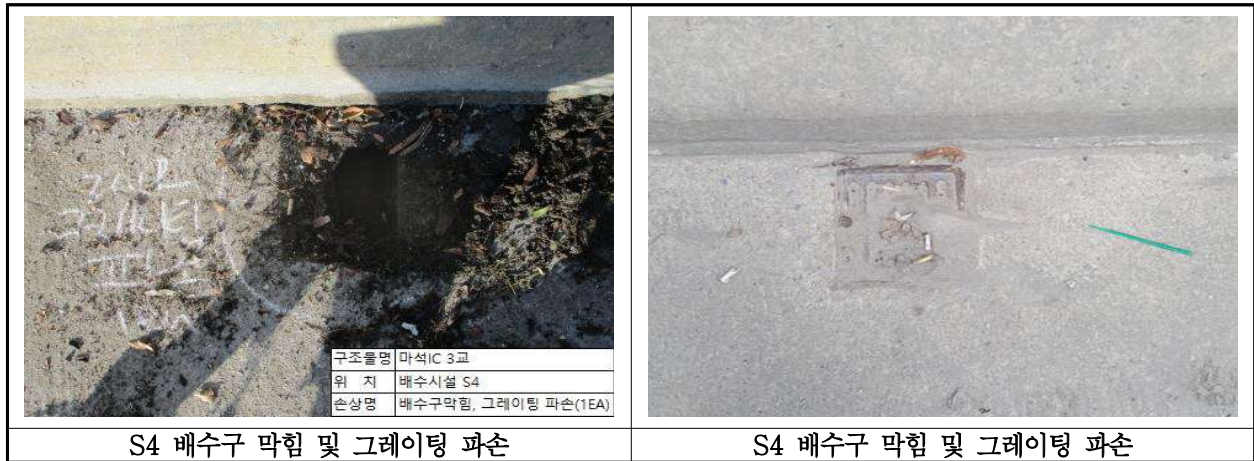
S4 배수구 막힘 및 그레이팅 파손

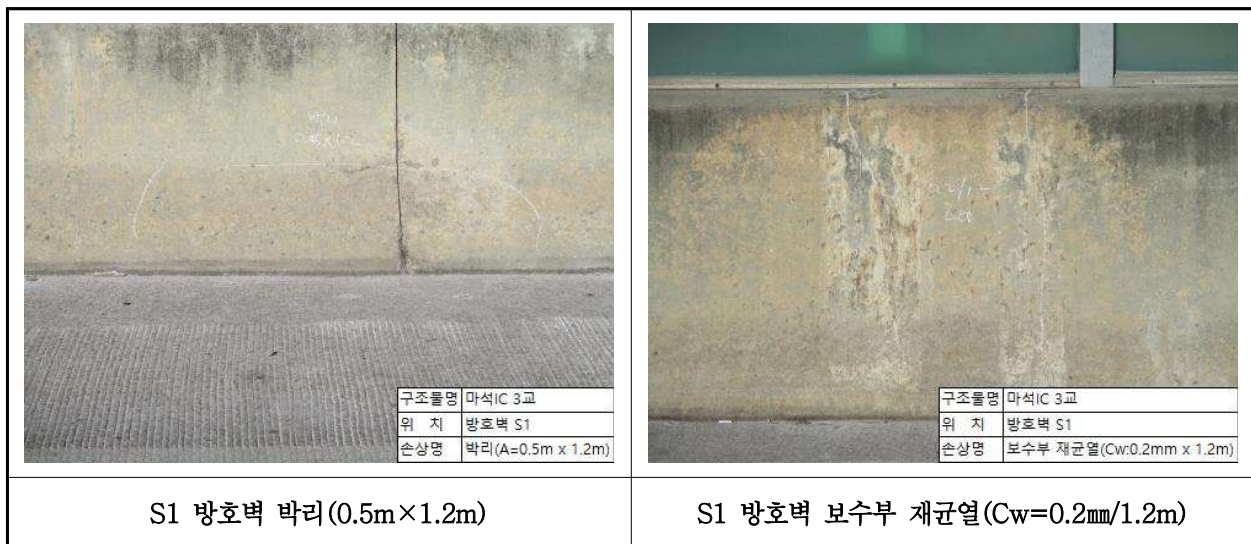
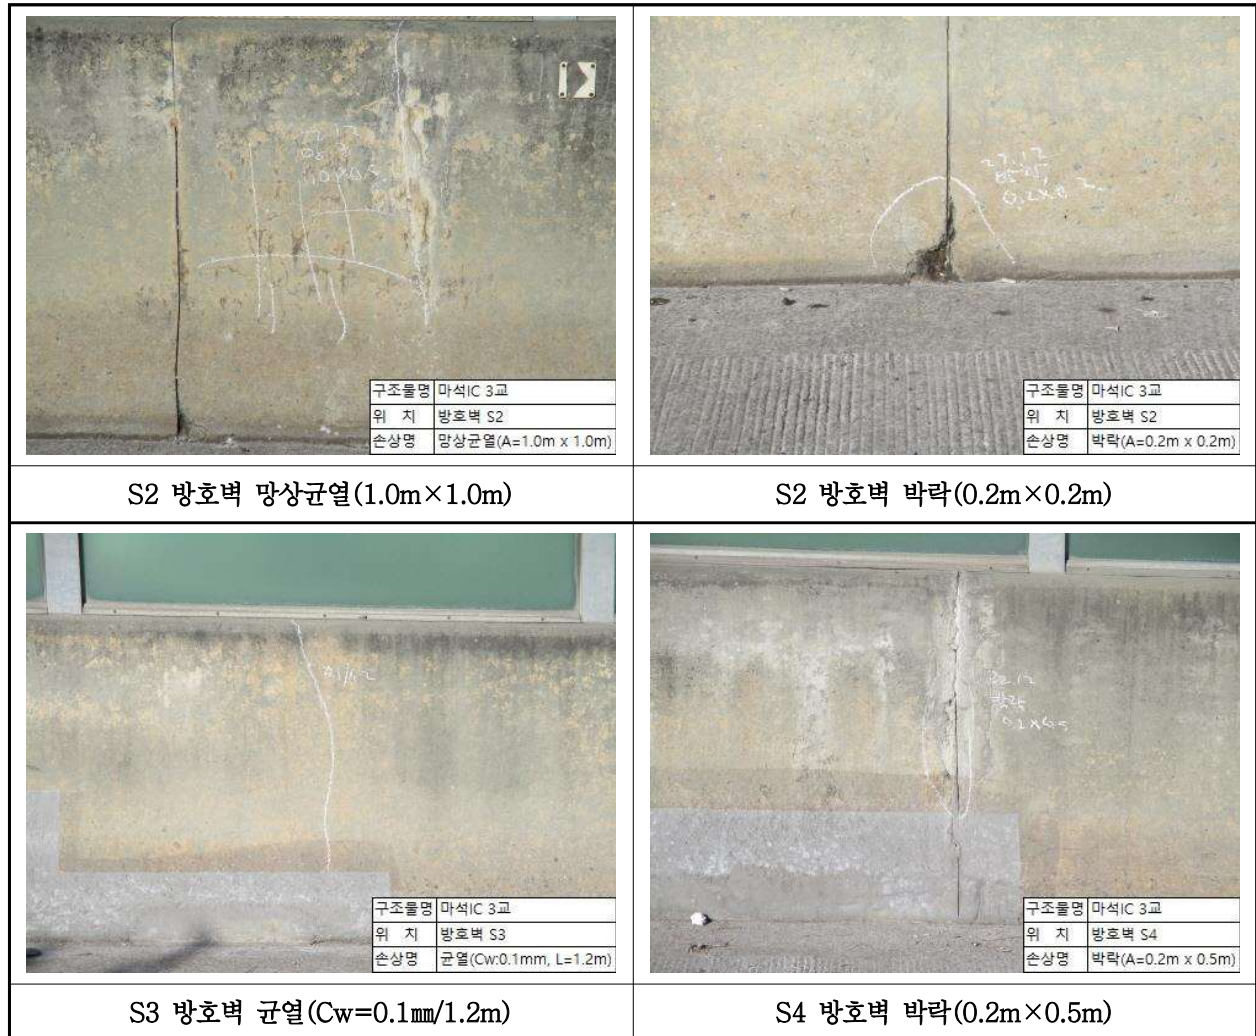
【사진 5.3.24】 방호벽 손상현황

- 방호벽 외관조사 결과, 균열(0.3mm미만), 망상균열, 백태, 단면손상(박리, 박락, 층분리, 파손), 반사판 파손 등이 조사되었다.

방호벽 균열 손상은 공용기간 증가와 콘크리트의 재료적 특성 및 부재의 위치적 특성에 따른 우수·일사열 등에 의한 건습반복, 환경적 온도변화 등에 의해 발생된 손상으로 일부 균열은 백태를 동반한 것으로 확인되었다. 균열의 진전 및 확대 방지를 위해 균열폭에 따른 적절한 보수를 실시하는 것이 바람직하다.

단면손상(박리, 박락, 층분리, 파손)은 외부충격, 다짐부족, 세설제 영향 등에 의해 발생된 손상으로 주의관찰 후 일괄적인 단면보수가 필요한 것으로 판단된다.

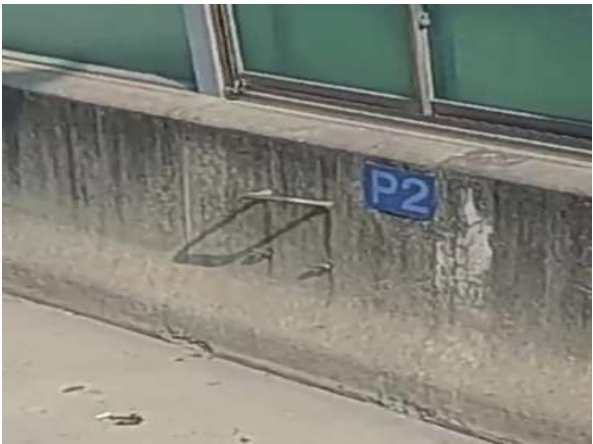
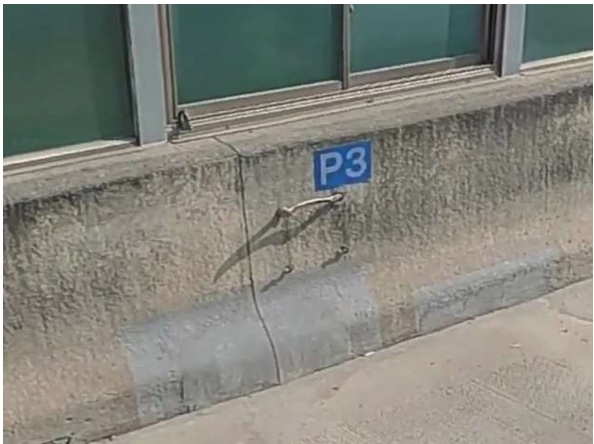
| 점검사다리 파손(1EA) | 점검사다리 파손(1EA) |
