## 04. 금남IC R-A교(하)

# 1. 교 면 포 장

## 2. 신 축 이 음

금남IC R-A교(하) 외관조사망도 - 교대 A1

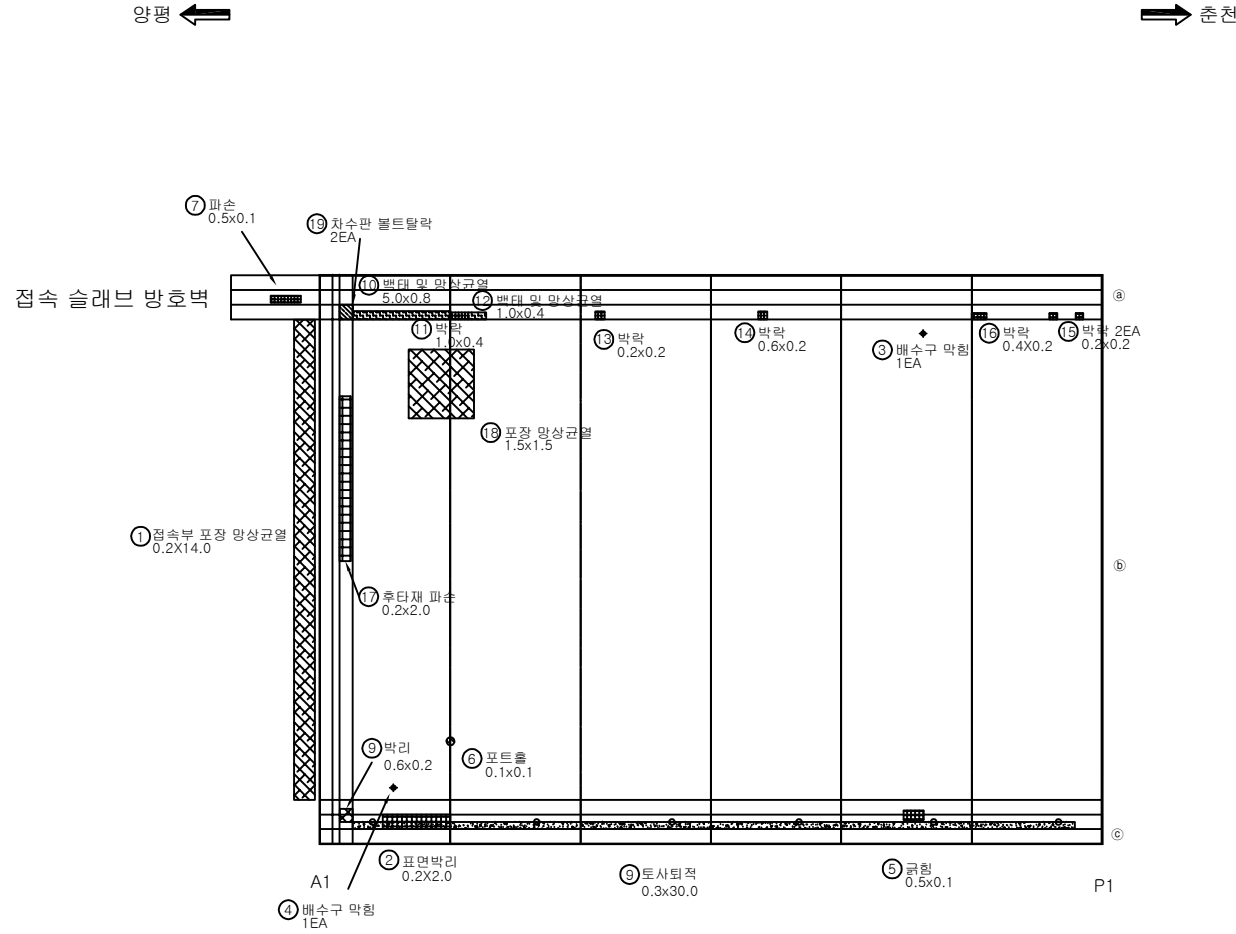
| No. | 신규(N)<br>기존(P) | 손상 내용 | 손상 현황 | | | | | | 손상<br>물량 | 비고 |
|---|---|---|---|---|---|---|---|---|---|---|
| 1 | 기존 | 접속부 포장 망상균열 | | 0.20 | 14.00 | 2.80 | m <sup>2</sup> | 1 | 2.80 | |
| 2 | 기존 | 표면박리 | | 0.20 | 2.00 | 0.40 | m <sup>2</sup> | 1 | 0.40 | |
| 3 | 기존 | 배수구 막힘 | | | | 1.00 | EA | 1 | 1.00 | |
| 5 | 기존 | 균형 | | 0.50 | 0.50 | 0.25 | m <sup>2</sup> | 1 | 0.25 | |
| 6 | 기존 | 포트홀 | | 0.10 | 0.10 | 0.01 | m <sup>2</sup> | 1 | 0.01 | |
| 9 | 기존 | 토사퇴적 | | 0.30 | 30.00 | 9.00 | m <sup>2</sup> | 1 | 9.00 | |
| 10 | 기존 | 벽대 및 망상균열 | | 5.00 | 0.80 | 4.00 | m <sup>2</sup> | 1 | 4.00 | |
| 17 | 신규 | 후타재 파손 | | 0.20 | 2.00 | 0.40 | m <sup>2</sup> | 1 | 0.40 | |
| 18 | 신규 | 포장 망상균열 | | 1.50 | 1.50 | 2.25 | m <sup>2</sup> | 1 | 2.25 | |
| 19 | 신규 | 차수판 볼트탈락 | | | | 1.00 | EA | 2 | 2.00 | |

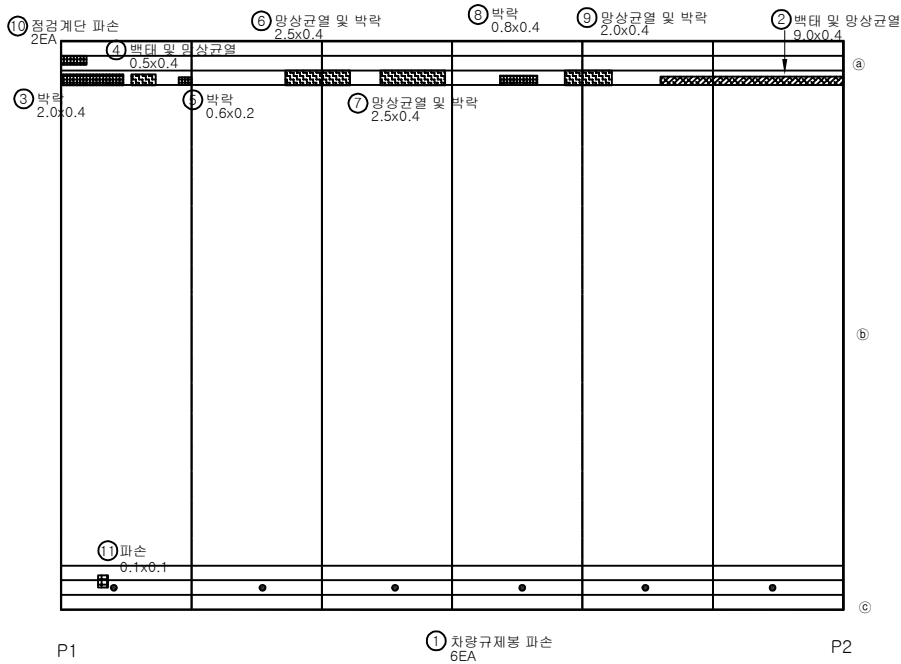
| No. | 신규(N)<br>기존(P) | 손상 내용 | 손상 현황 | | | | | | 손상<br>물량 | 비고 |
|---|---|---|---|---|---|---|---|---|---|---|
| 2 | 기존 | 벽체 및 망상균열 | | 9.00 | 0.40 | 3.60 | m² | 1 | 3.60 | |
| 4 | 기존 | 벽체 및 망상균열 | | 0.50 | 0.40 | 0.20 | m² | 1 | 0.20 | |
| 6 | 기존 | 망상균열 및 벽체 | | 2.50 | 0.40 | 1.00 | m² | 1 | 1.00 | |
| 7 | 기존 | 망상균열 및 벽체 | | 2.50 | 0.40 | 1.00 | m² | 1 | 1.00 | |
| 9 | 기존 | 망상균열 및 벽체 | | 2.00 | 0.40 | 0.80 | m² | 1 | 0.80 | |

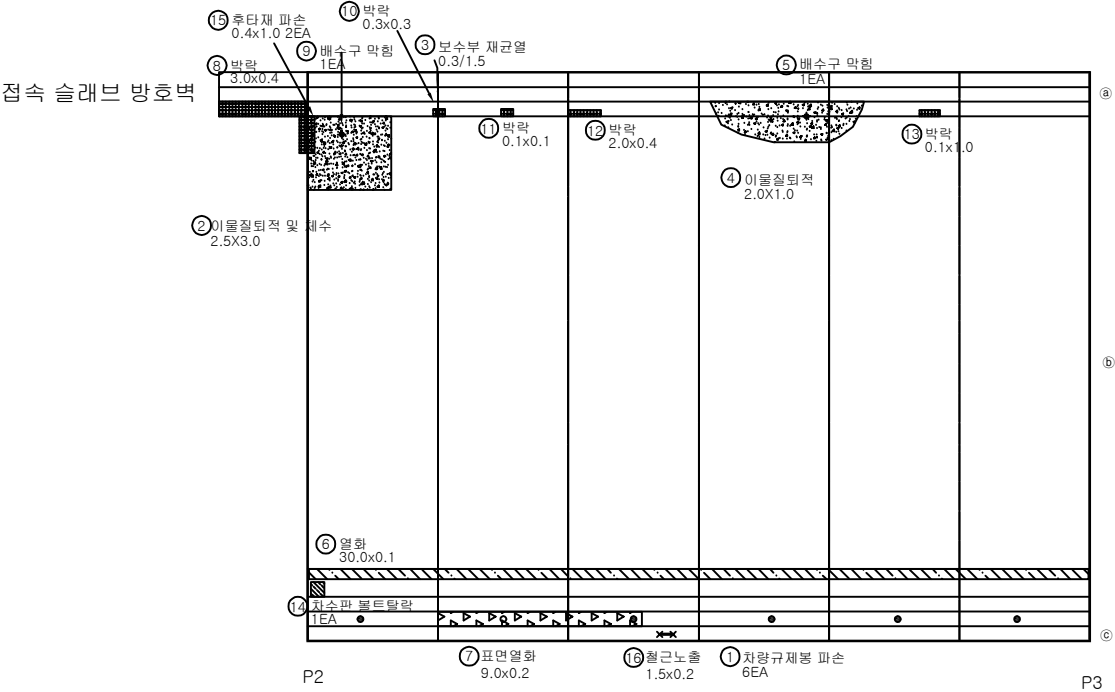
| No. | 신규(N)<br>기준(P) | 손상 내용 | 손상 현황 | | | | | | 손상<br>물량 | 비고 |
|---|---|---|---|---|---|---|---|---|---|---|
| 3 | 기준 | 보수부 재균열 (0.3mm이상) | 0.30 | 1.50 | | 1.50 | m | 1 | 1.50 | |

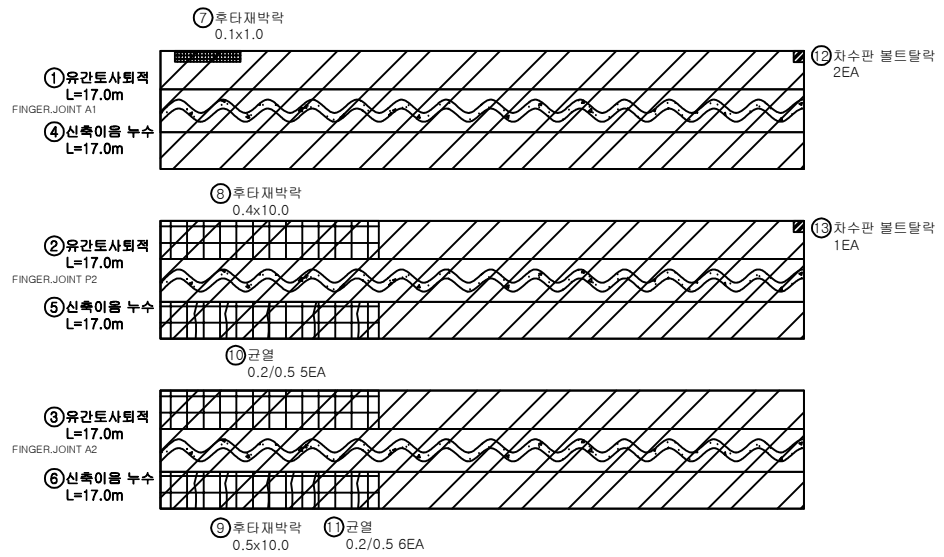
| No. | 신규(N)<br>기준(P) | 손상 내용 | 손상 현황 | | | | | | 손상<br>물량 | 비고 |
|---|---|---|---|---|---|---|---|---|---|---|
| 4 | 신규 | 신축이음 누수 | | 17.00 | | 17.00 | m | 1 | 17.00 | |
| 5 | 신규 | 신축이음 누수 | | 17.00 | | 17.00 | m | 1 | 17.00 | |
| 6 | 신규 | 신축이음 누수 | | 17.00 | | 17.00 | m | 1 | 17.00 | |
| 10 | 신규 | 균열(0.3mm이하) | 0.20 | 0.50 | | 0.50 | m | 5 | 2.50 | |
| 11 | 신규 | 균열(0.3mm이하) | 0.20 | 0.50 | | 0.50 | m | 6 | 3.00 | |

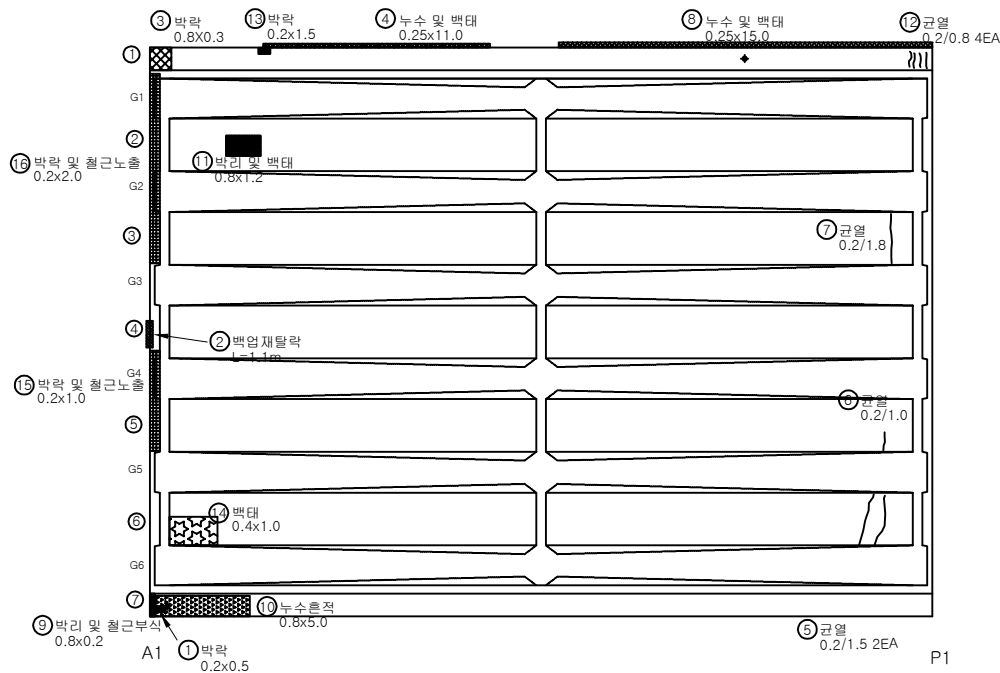
### 3. 바닥판 하 면

| No. | 신규(N)<br>기존(P) | 손상 내용 | 손상 현황 | | | | | | 손상<br>물량 | 비고 |
|---|---|---|---|---|---|---|---|---|---|---|
| 4 | 기존 | 누수/벽태 | | 0.30 | 11.00 | 3.30 | m <sup>2</sup> | 1 | 3.30 | |
| 5 | 기존 | 균열(0.3mm미만) | 0.20 | 1.50 | | 1.50 | m | 2 | 3.00 | |
| 8 | 기존 | 누수/벽태 | | 0.30 | 15.00 | 4.50 | m <sup>2</sup> | 1 | 4.50 | |
| 9 | 기존 | 박리 및 철근부식 | | 0.80 | 0.20 | 0.16 | m <sup>2</sup> | 1 | 0.16 | |
| 10 | 기존 | 누수흔적 | | 0.80 | 5.00 | 4.00 | m <sup>2</sup> | 1 | 4.00 | |
| 12 | 기존 | 균열(0.3mm미만) | 0.20 | 0.80 | | 0.80 | m | 4 | 3.20 | |

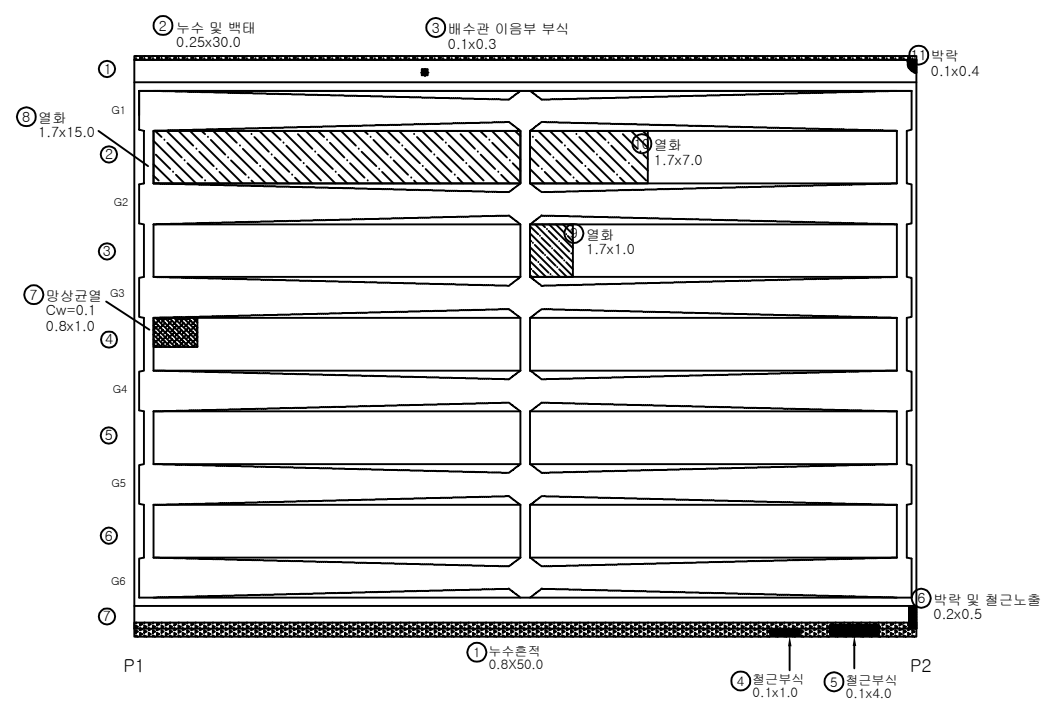
| No. | 신규(N)<br>기존(P) | 손상 내용 | 손상 현황 | | | | | | 손상<br>물량 | 비고 |
|---|---|---|---|---|---|---|---|---|---|---|
| 1 | 기존 | 누수흔적 | | 0.80 | 50.00 | 40.00 | m <sup>2</sup> | 1 | 40.00 | |
| 2 | 기존 | 누수/벽태 | | 0.30 | 30.00 | 9.00 | m <sup>2</sup> | 1 | 9.00 | |
| 3 | 기존 | 배수관 이음부 부식 | | 0.30 | | 0.30 | m | 1 | 0.30 | |
| 4 | 기존 | 철근부식 | | 0.10 | 1.00 | 0.10 | m <sup>2</sup> | 1 | 0.10 | |
| 5 | 기존 | 철근부식 | | 0.10 | 4.00 | 0.40 | m <sup>2</sup> | 1 | 0.40 | |
| 7 | 기존 | 양상균열 | | 0.80 | 1.00 | 0.80 | m <sup>2</sup> | 1 | 0.80 | |

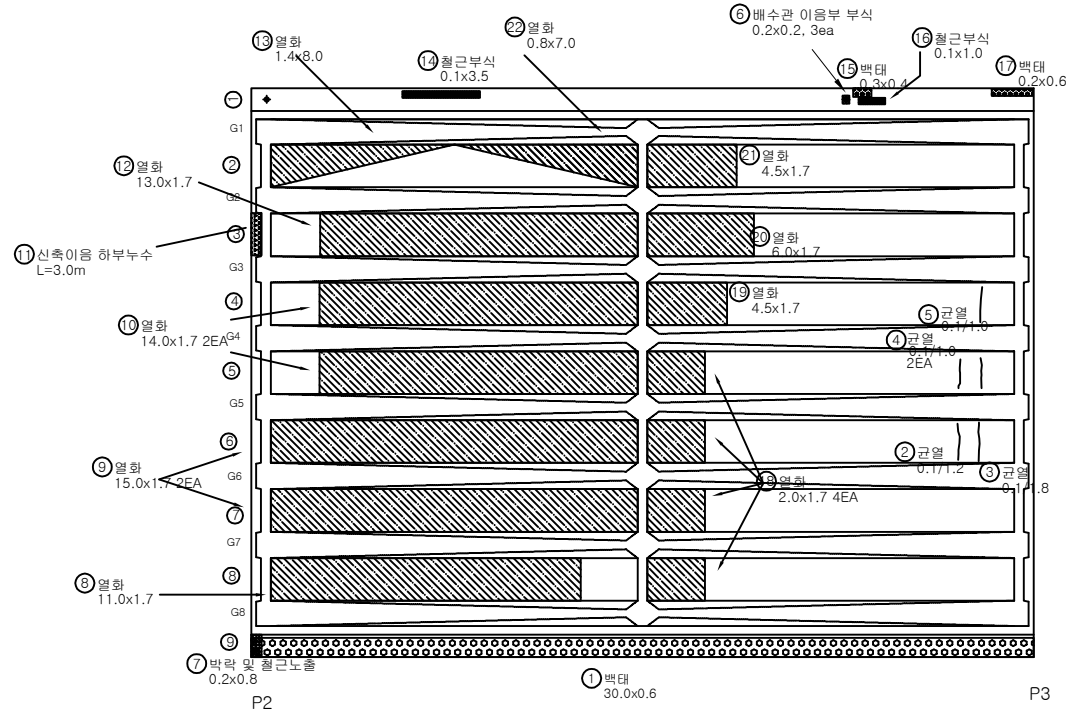
| No. | 신규(N)<br>기준(P) | 손상 내용 | 손상 현황 | | | | | | 손상<br>물량 | 비고 |
|---|---|---|---|---|---|---|---|---|---|---|
| 2 | 기준 | 균열(0.3mm미만) | 0.10 | 1.20 | | 1.20 | m | 1 | 1.20 | |
| 6 | 기준 | 배수관 이음부 부식 | | 0.20 | | 0.20 | m | 3 | 0.60 | |
| 11 | 기준 | 누수 | | 3.00 | | 3.00 | m | 1 | 3.00 | |
| 14 | 기준 | 철근부식 | | 0.10 | 3.50 | 0.35 | m <sup>2</sup> | 1 | 0.35 | |
| 16 | 기준 | 철근부식 | | 0.10 | 1.00 | 0.10 | m <sup>2</sup> | 1 | 0.10 | |

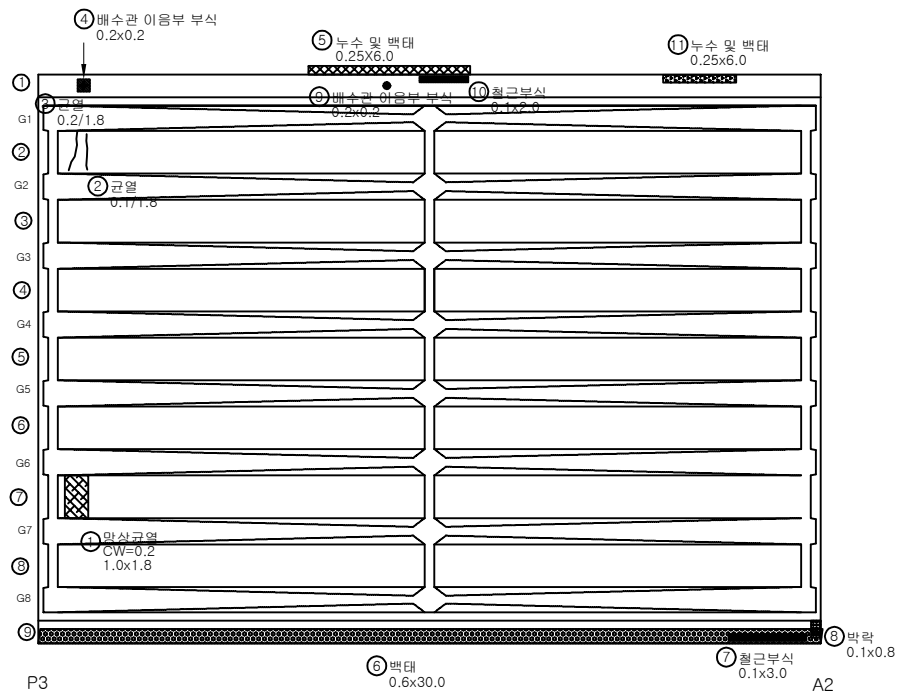
| No. | 신규(N)<br>기준(P) | 손상 내용 | 손상 현황 | | | | | | 손상<br>물량 | 비고 |
|---|---|---|---|---|---|---|---|---|---|---|
| 1 | 기준 | 양상균열 | | 1.00 | 1.80 | 1.80 | m <sup>2</sup> | 1 | 1.80 | |
| 2 | 기준 | 균열(0.3mm이하) | 0.10 | 1.80 | | 1.80 | m | 1 | 1.80 | |
| 4 | 기준 | 배수관 이음부 부식 | | 0.20 | | 0.20 | m | 1 | 0.20 | |
| 5 | 기준 | 누수/백태 | | 0.30 | 6.00 | 1.80 | m <sup>2</sup> | 1 | 1.80 | |
| 7 | 기준 | 철근부식 | | 0.10 | 3.00 | 0.30 | m <sup>2</sup> | 1 | 0.30 | |
| 10 | 기준 | 철근부식 | | 0.10 | 2.00 | 0.20 | m | 1 | 0.20 | |
| 11 | 기준 | 누수/백태 | | 0.30 | 6.00 | 1.80 | m <sup>2</sup> | 1 | 1.80 | |

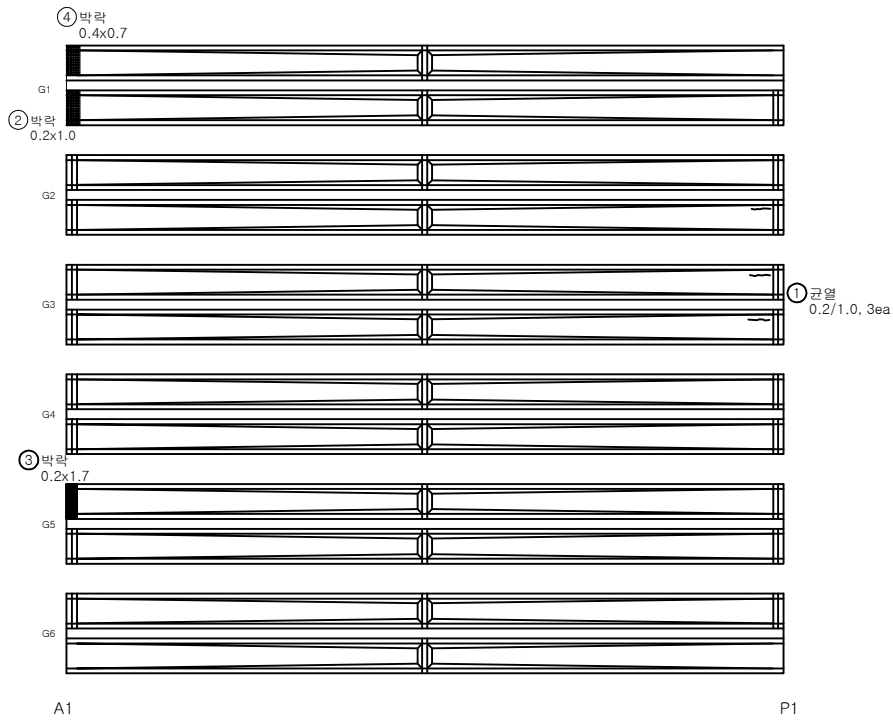
| No. | 신규(N)<br>기준(P) | 손상 내용 | 손상 현황 | | | | | | 손상<br>물량 | 비고 |
|---|---|---|---|---|---|---|---|---|---|---|
| 1 | 기준 | 균열(0.2mm이상) | 0.20 | 1.00 | 3.00 | m | 3 | 3.00 | | |

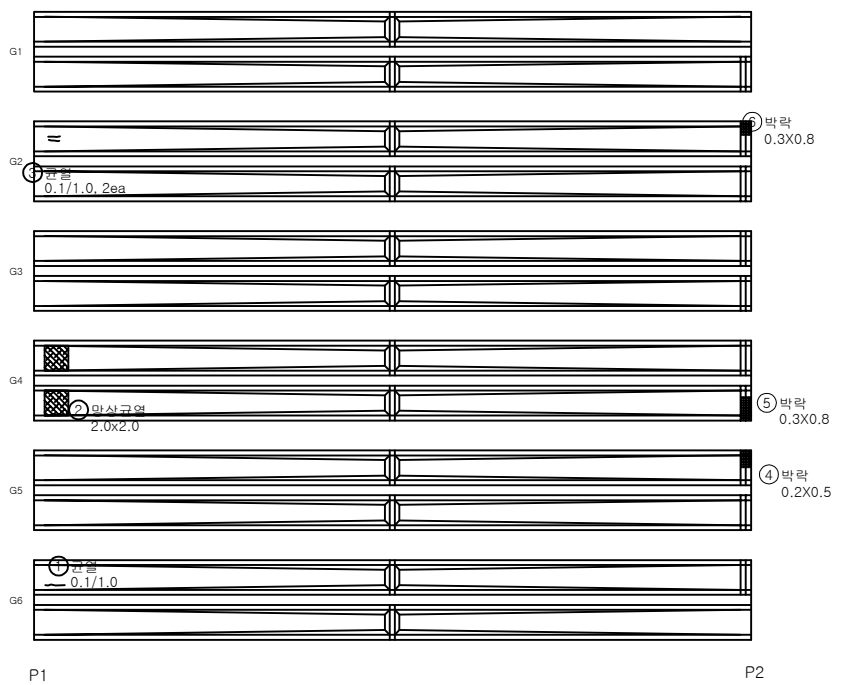
| No. | 신규(N)<br>기준(P) | 손상 내용 | 손상 현황 | | | | | | 손상<br>물량 | 비고 |
|---|---|---|---|---|---|---|---|---|---|---|
| 1 | 기준 | 균열(0.2mm이하) | 0.10 | 1.00 | | 1.00 | m | 1 | 1.00 | |
| 2 | 기준 | 양상균열 | | 2.00 | 2.00 | 4.00 | m <sup>2</sup> | 1 | 4.00 | |
| 3 | 기준 | 균열(0.2mm이하) | 0.10 | 1.00 | | 1.00 | m | 2 | 2.00 | |

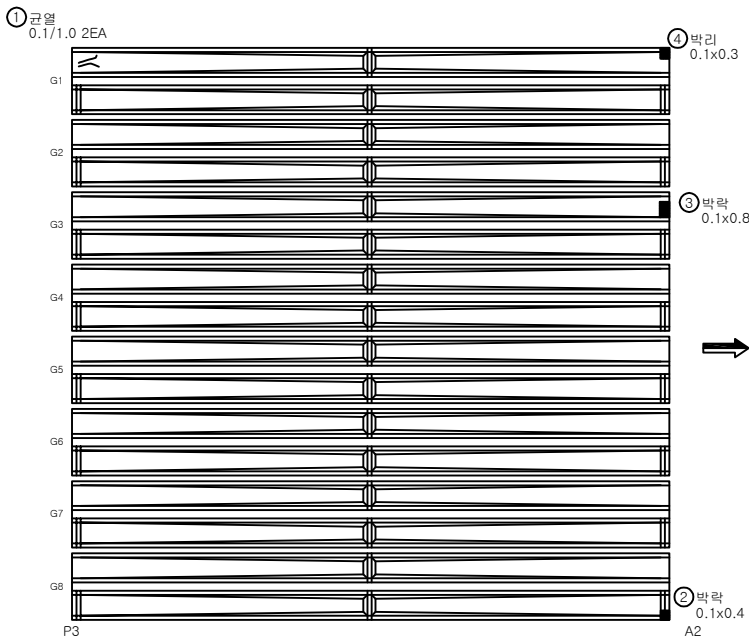
| No. | 신규(N)<br>기준(P) | 손상 내용 | 손상 현황 | | | | | | 손상<br>물량 | 비고 |
|---|---|---|---|---|---|---|---|---|---|---|
| 1 | 기준 | 균열(0.2mm미만) | 0.10 | 1.00 | | 1.00 | m | 2 | 2.00 | |

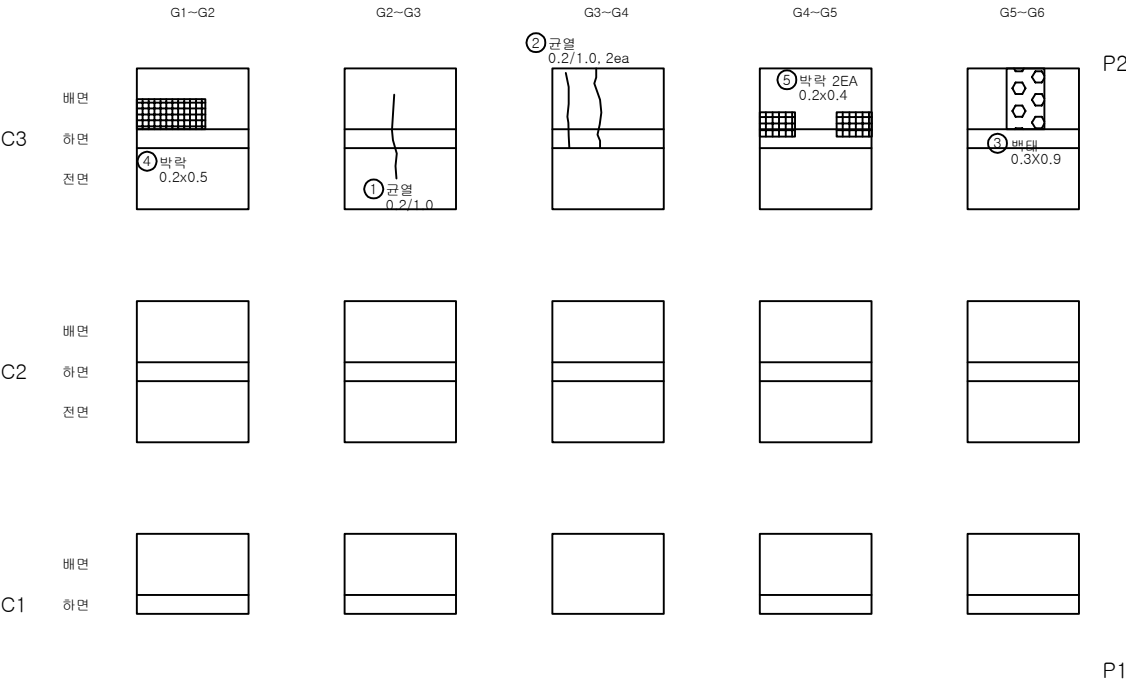
| No. | 신규(N)<br>기준(P) | 손상 내용 | 손상 현황 | | | | | | 손상<br>물량 | 비고 |
|---|---|---|---|---|---|---|---|---|---|---|
| 1 | 기준 | 균열(0.3mm이하) | 0.20 | 1.00 | | 1.00 | m | 1 | 1.00 | |
| 2 | 기준 | 균열(0.3mm이하) | 0.20 | 1.00 | | 1.00 | m | 2 | 2.00 | |

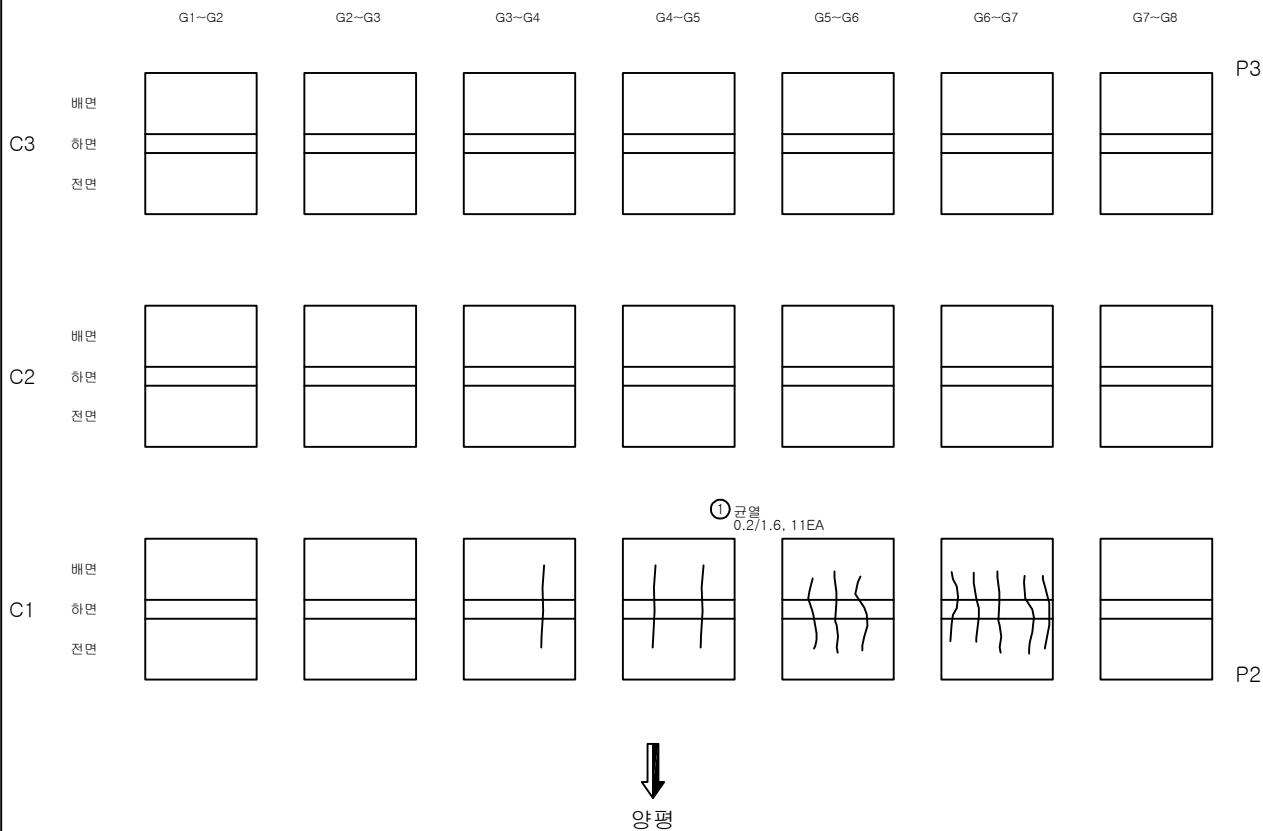
| No. | 신규(N)<br>기준(P) | 손상 내용 | 손상 현황 | | | | | | 손상<br>물량 | 비고 |
|---|---|---|---|---|---|---|---|---|---|---|
| 1 | 기준 | 균열(0.3mm[미만]) | 0.20 | 1.60 | | 1.60 | m | 11 | 17.60 | |

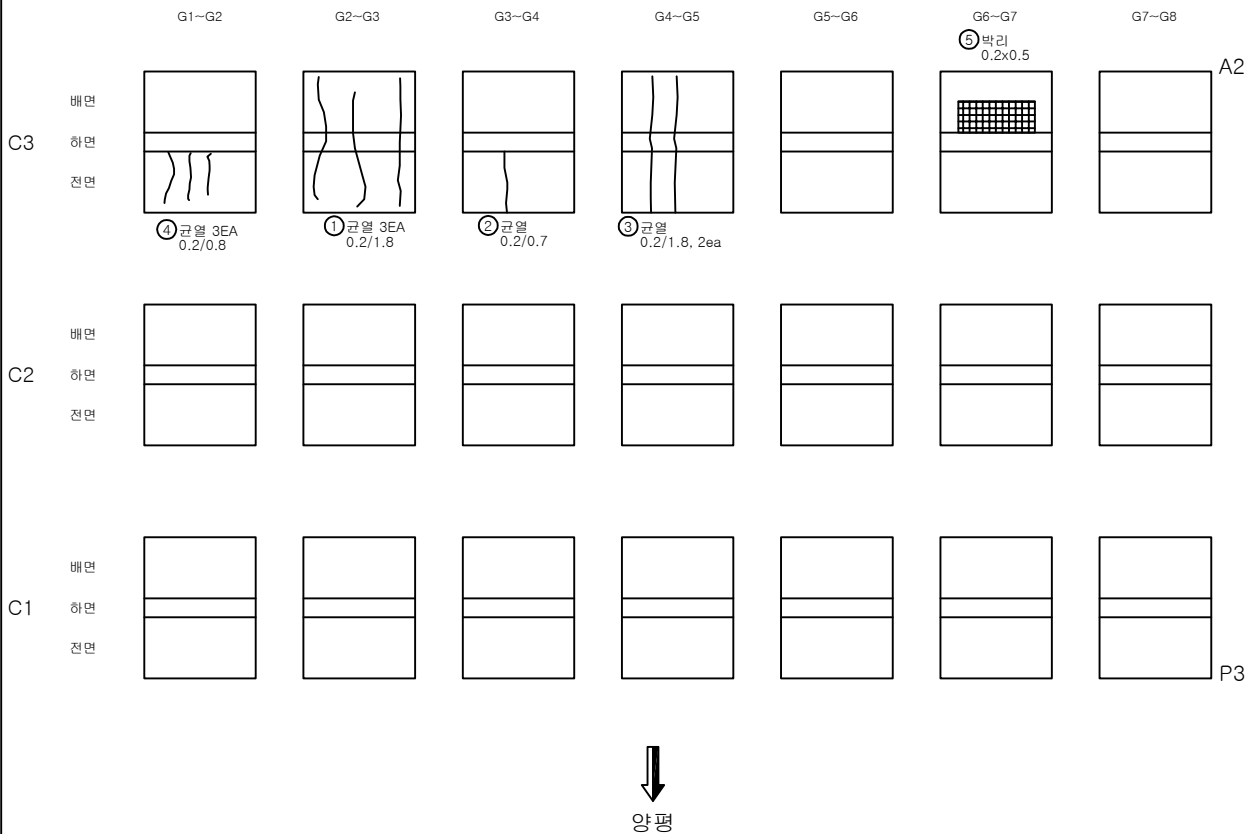
| No. | 신규(N)<br>기준(P) | 손상 내용 | 손상 현황 | | | | | | 손상<br>물량 | 비고 |
|---|---|---|---|---|---|---|---|---|---|---|
| 1 | 기준 | 균열(0.3mm미만) | 0.20 | 1.80 | | 1.80 | m | 3 | 5.40 | |
| 2 | 기준 | 균열(0.3mm미만) | 0.20 | 0.70 | | 0.70 | m | 1 | 0.70 | |
| 3 | 기준 | 균열(0.3mm미만) | 0.20 | 1.80 | | 1.80 | m | 2 | 3.60 | |
| 4 | 기준 | 균열(0.3mm미만) | 0.20 | 0.80 | | 0.80 | m | 3 | 2.40 | |

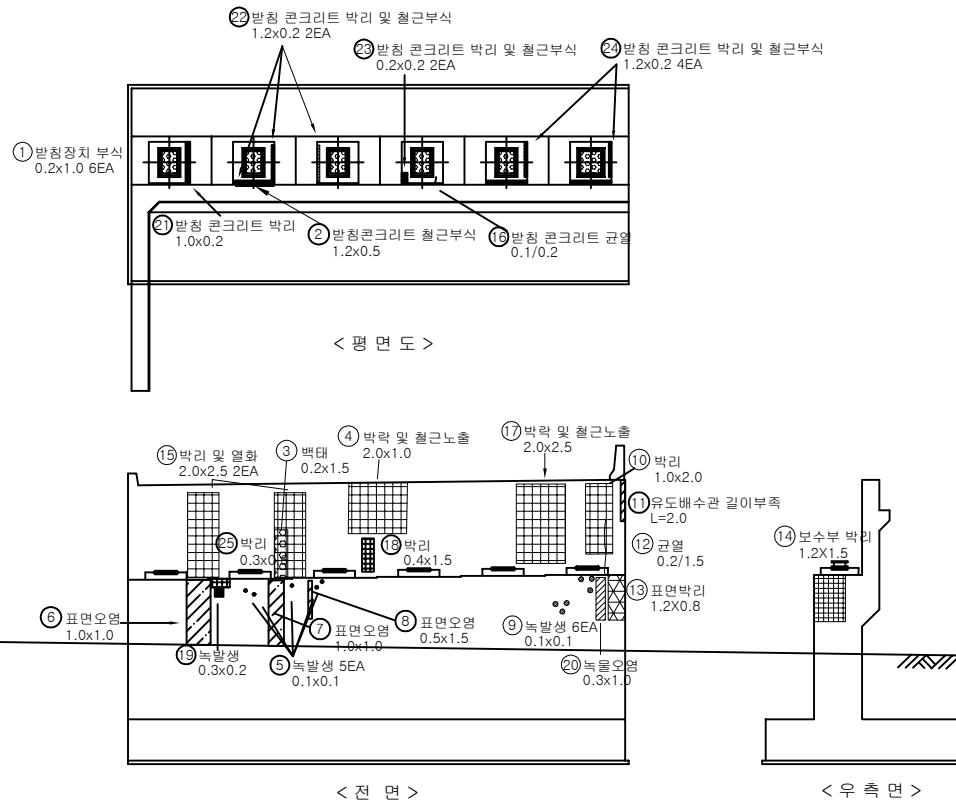
| No. | 신규(N)<br>기준(P) | 손상 내용 | 손상 현황 | | | | | | 손상<br>물량 | 비고 |
|---|---|---|---|---|---|---|---|---|---|---|
| 1 | 보수 | 받침장치 부식 | | 0.20 | 1.00 | 1.20 | m <sup>2</sup> | 6 | 1.20 | |
| 2 | 기준 | 받침콘크리트 철근부식 | | 1.20 | 0.50 | 0.60 | m <sup>2</sup> | 1 | 0.60 | |
| 12 | 보수 | 균열(0.3mm미만) | 0.20 | 1.50 | | 1.50 | m | 1 | 1.50 | |
| 16 | 기준 | 받침콘크리트 균열(0.3mm미만) | 0.10 | 0.20 | | 0.20 | m | 1 | 0.20 | |
| 22 | 기준 | 받침콘크리트 박리 및 철근부식 | | 1.20 | 0.20 | 0.48 | m <sup>2</sup> | 2 | 0.48 | |
| 23 | 기준 | 받침콘크리트 박리 및 철근부식 | | 0.20 | 0.20 | 0.08 | m <sup>2</sup> | 2 | 0.08 | |
| 24 | 기준 | 받침콘크리트 박리 및 철근부식 | | 1.20 | 0.20 | 0.96 | m <sup>2</sup> | 4 | 0.96 | |

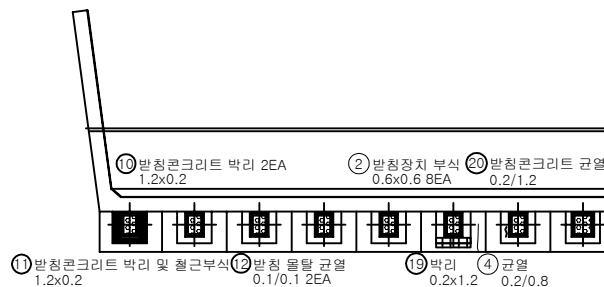
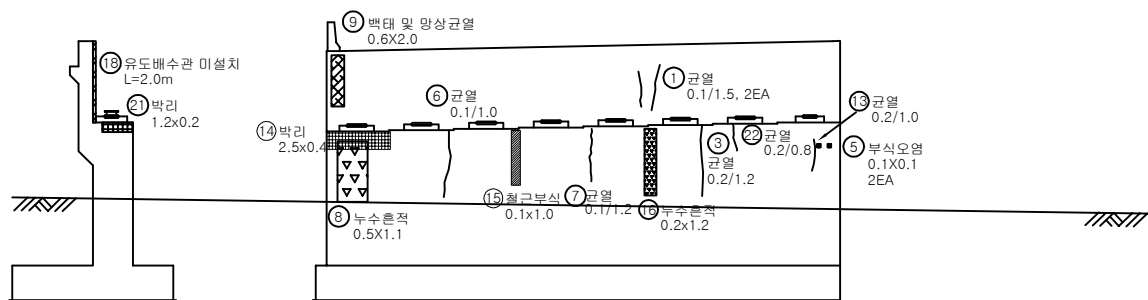
| No. | 신규(N)<br>기존(P) | 손상 내용 | 손상 현황 | | | | | | 손상<br>물량 | 비고 |
|---|---|---|---|---|---|---|---|---|---|---|
| 1 | 기존 | 균열(0.3mm미만) | 0.10 | 1.50 | | 1.50 | m | 2 | 3.00 | |
| 2 | 보수 | 방침장치 부식 | | 0.60 | 0.60 | 0.36 | ㎡ | 8 | 2.88 | |
| 8 | 기존 | 누수흔적 | | 0.50 | 1.10 | 0.55 | ㎡ | 1 | 0.55 | |
| 9 | 기존 | 백대 및 망상균열 | | 0.60 | 2.00 | 1.20 | ㎡ | 1 | 1.20 | |
| 11 | 기존 | 발침콘크리트 박리 및 철근부식 | | 1.20 | 0.20 | 0.24 | ㎡ | 1 | 0.24 | |
| 15 | 보수 | 철근부식 | | 0.10 | 1.00 | 0.10 | ㎡ | 1 | 0.10 | |
| 20 | 신규 | 발침콘크리트 균열(0.3mm미만) | 0.20 | 1.20 | | 1.20 | m | 1 | 1.20 | |

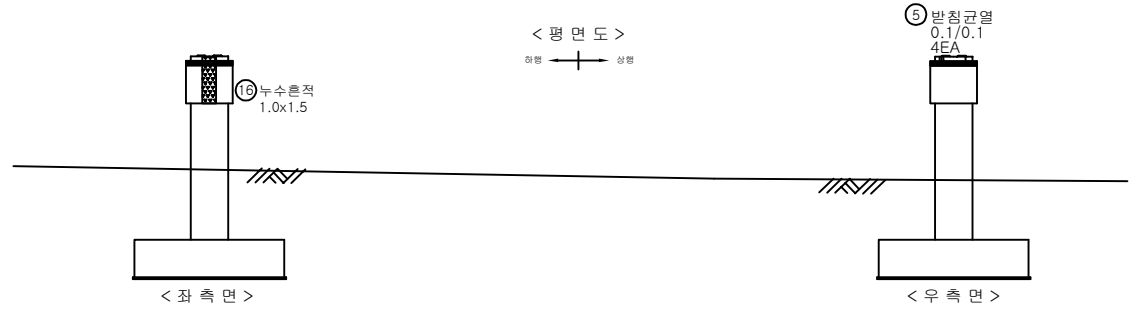
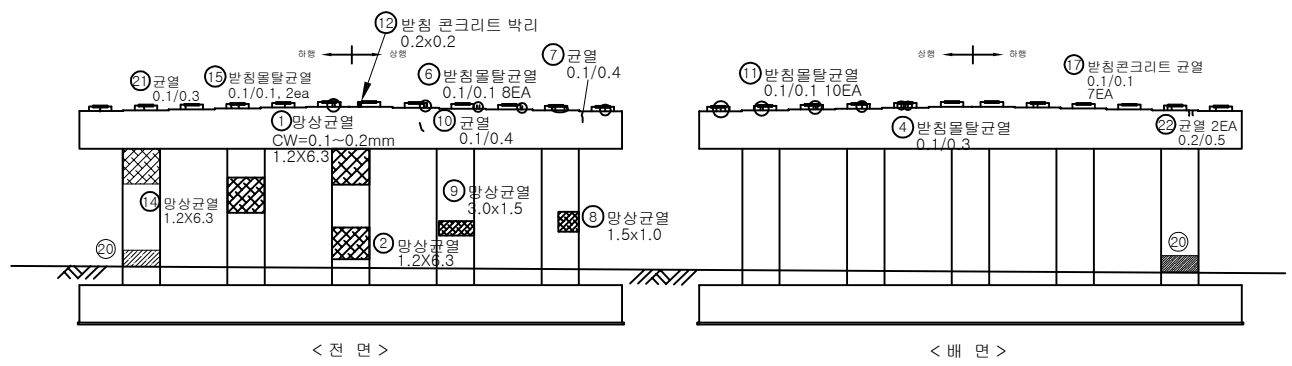
## 7. 교 각

| No. | 신규(N)<br>기준(P) | 손상 내용 | 손상 현황 | | | | | | 손상<br>률량 | 비고 |
|---|---|---|---|---|---|---|---|---|---|---|
| 1 | 기준 | 망상균열 | | 6.30 | 1.20 | 7.56 | m <sup>2</sup> | 1 | 7.56 | |
| 2 | 기준 | 망상균열 | | 6.30 | 1.20 | 7.56 | m <sup>2</sup> | 1 | 7.56 | |
| 4 | 기준 | 방청물탈 균열(0.3mm미만) | 0.10 | 0.30 | | 0.30 | m | 1 | 0.30 | |
| 8 | 기준 | 망상균열 | | 1.50 | 1.00 | 1.50 | m <sup>2</sup> | 1 | 1.50 | |
| 9 | 기준 | 망상균열 | | 3.00 | 1.50 | 4.50 | m <sup>2</sup> | 1 | 4.50 | |
| 11 | 기준 | 방청물탈 균열(0.3mm미만) | 0.10 | 0.10 | | 1.00 | m | 10 | 1.00 | |

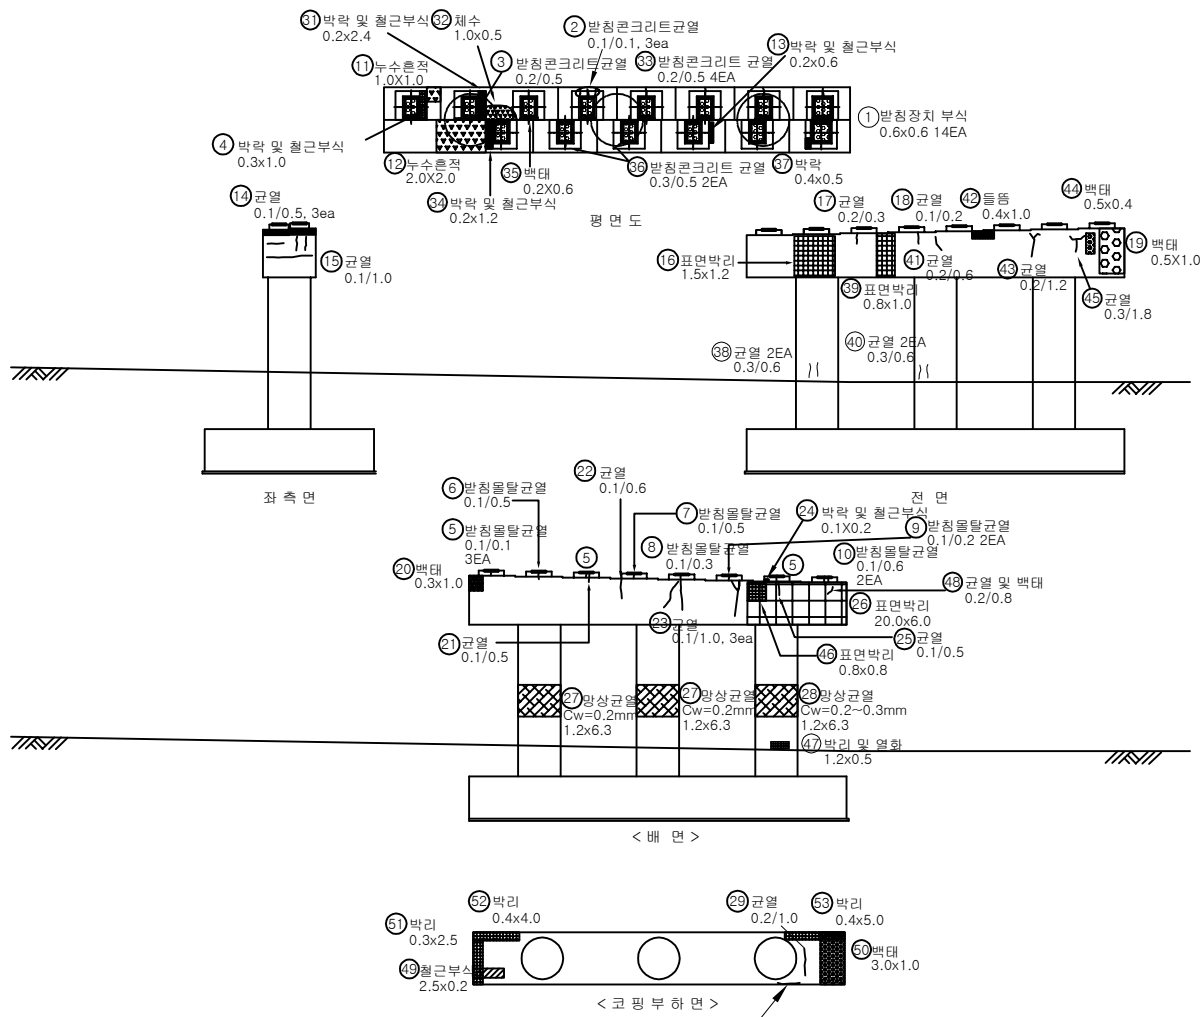
| No. | 신규(N)<br>기존(P) | 손상 내용 | 손상 현황 | | | | | | 손상<br>물량 | 비고 |
|---|---|---|---|---|---|---|---|---|---|---|
| 1 | 보수 | 방청장치 부식 | | 0.60 | 0.60 | 0.36 | ㎡ | 14 | 5.04 | |
| 4 | 기존 | 방청콘크리트 박락 및 철근부식 | | 0.30 | 1.00 | 0.30 | ㎡ | 1 | 0.30 | |
| 11 | 기존 | 누수흔적 | | 1.00 | 1.00 | 1.00 | ㎡ | 1 | 1.00 | |
| 12 | 기존 | 누수흔적 | | 2.00 | 2.00 | 4.00 | ㎡ | 1 | 4.00 | |
| 13 | 기존 | 박락 및 철근부식 | | 0.20 | 0.60 | 0.12 | ㎡ | 1 | 0.12 | |
| 31 | 기존 | 박락 및 철근부식 | | 0.20 | 2.40 | 0.48 | ㎡ | 1 | 0.48 | |
| 36 | 기존 | 균열(0.3mm이상) | 0.30 | 0.50 | | 0.50 | ㎡ | 2 | 1.00 | |
| 45 | 기존 | 균열(0.3mm이상) | 0.30 | 1.80 | | 1.80 | ㎡ | 1 | 1.80 | |

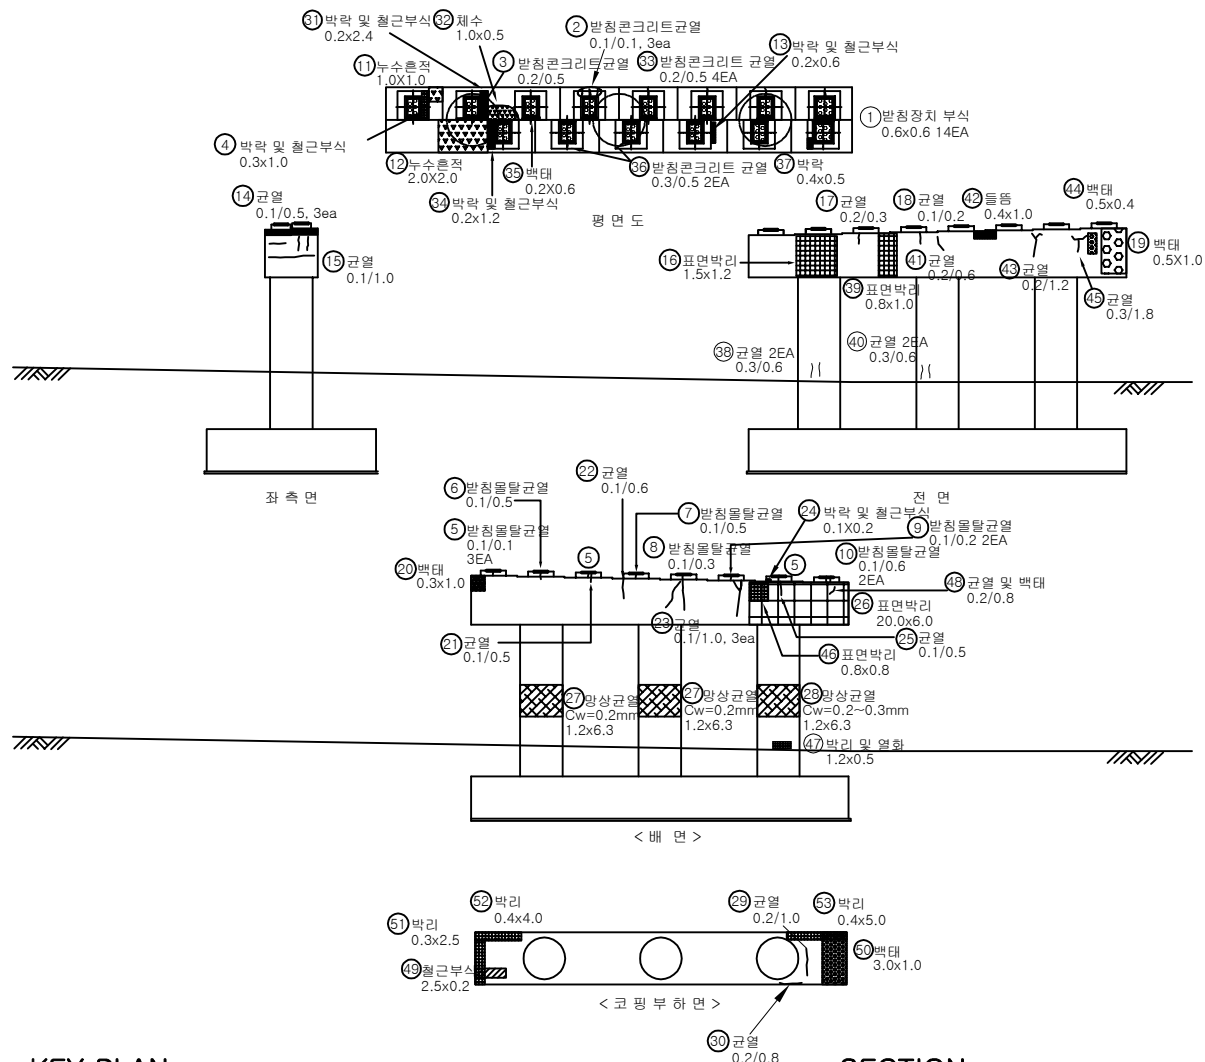
| No. | 신규(N)<br>기준(P) | 손상내용 | 손상현황 | | | | | | 손상<br>물량 | 비고 |
|---|---|---|---|---|---|---|---|---|---|---|
| 48 | 기준 | 균열백태 | | 0.20 | 0.80 | 0.16 | m <sup>2</sup> | 1 | 0.16 | |
| 49 | 기준 | 철근부식 | | 2.50 | 0.20 | 0.50 | m <sup>2</sup> | 1 | 0.50 | |

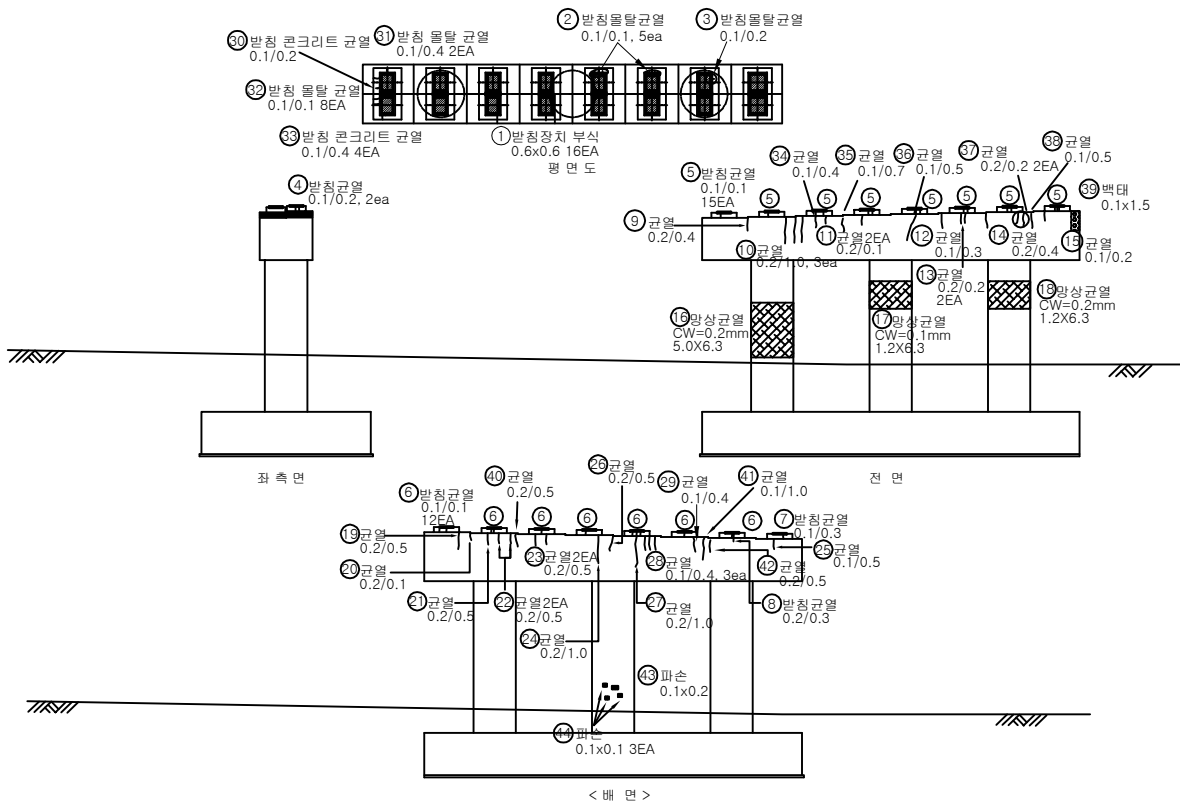
| No. | 신규(N)<br>기준(P) | 손상 내용 | 손상 현황 | | | | | | 손상<br>물량 | 비고 |
|---|---|---|---|---|---|---|---|---|---|---|
| 1 | 보수 | 받침장치 부식 | 0.10 | 0.60 | 0.60 | 0.36 | ㎡ | 16 | 5.76 | |
| 2 | 기준 | 받침물탈 균열(0.3mm미만) | 0.10 | 0.10 | | 0.10 | ㎡ | 5 | 0.50 | |
| 16 | 기준 | 광상균열 | 5.00 | 6.30 | | 31.50 | ㎡ | 1 | 31.50 | |
| 17 | 기준 | 광상균열 | 1.20 | 6.30 | | 7.56 | ㎡ | 1 | 7.56 | |
| 18 | 기준 | 광상균열 | 1.20 | 6.30 | | 7.56 | ㎡ | 1 | 7.56 | |
