## 1. 금남IC2교

## 손상현황 사진(전차 점검 활용 사진)

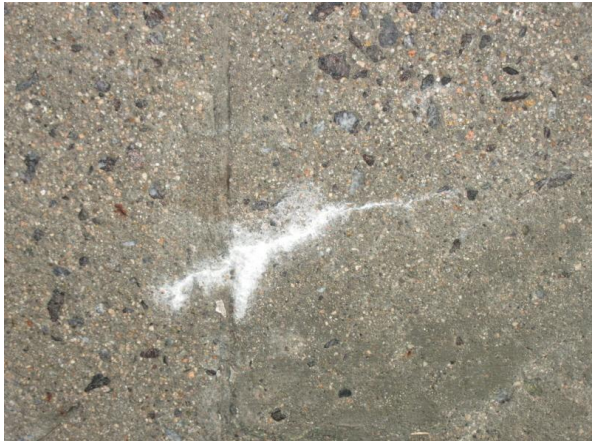
바닥판 균열부 백태 S2

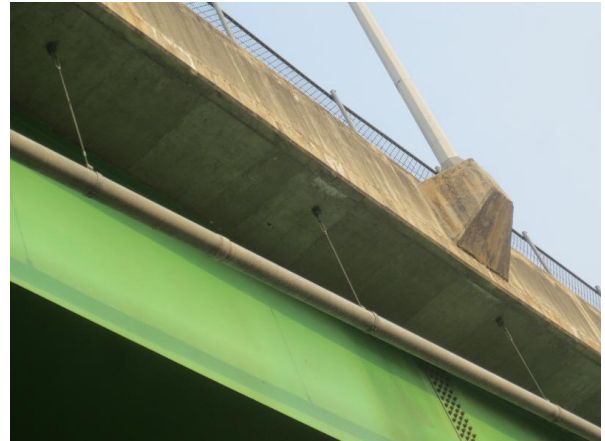
좌측 캔틸레버 상태양호 S2

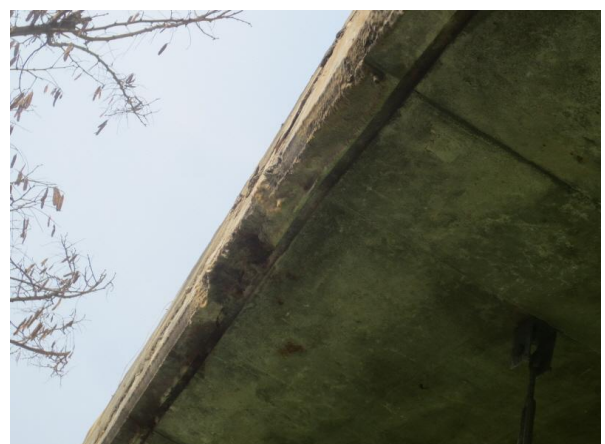
바닥판 파손 S3

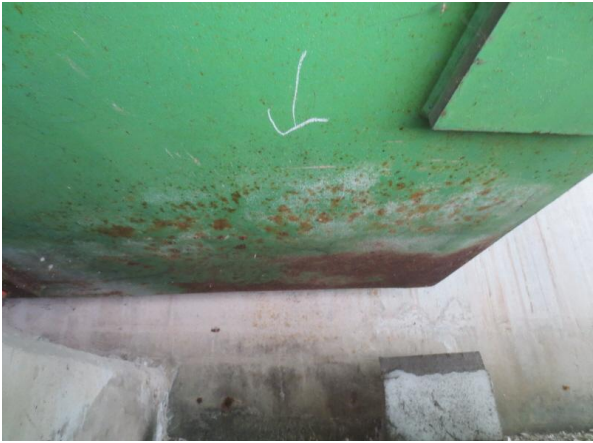
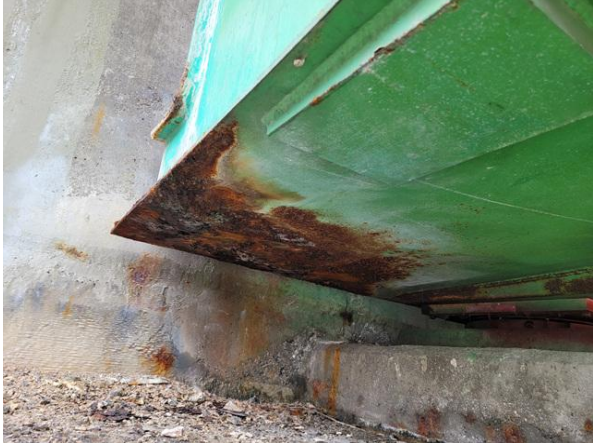
| 거더 부식 S1-G3-LF | 거더 부식S1-G3-LF |

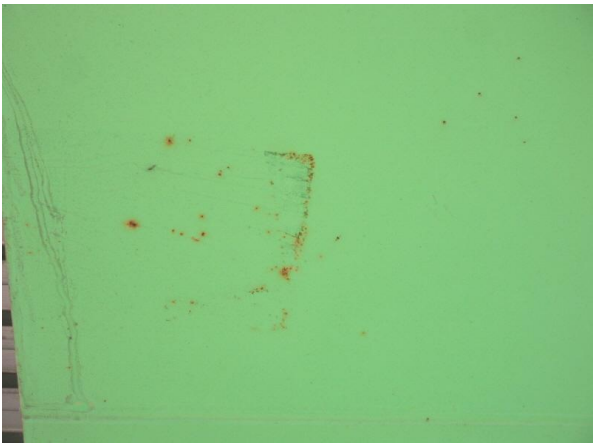
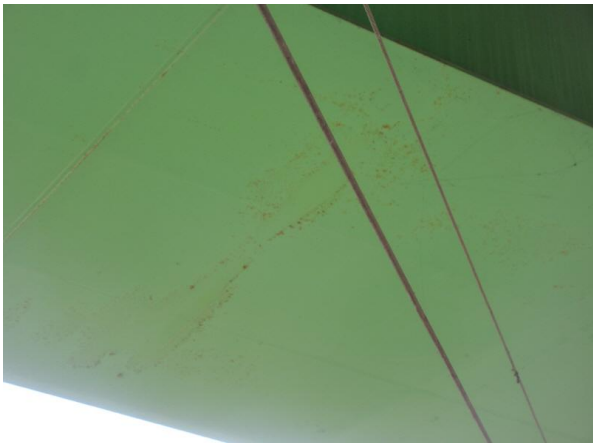
| 거더 부식 S2-G1-LF | 거더 부식S2-G1-LF |

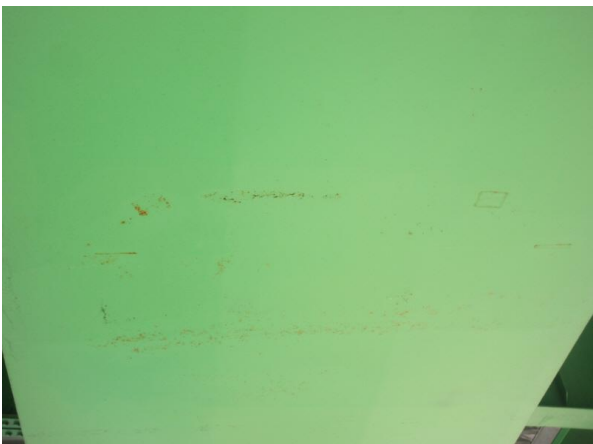
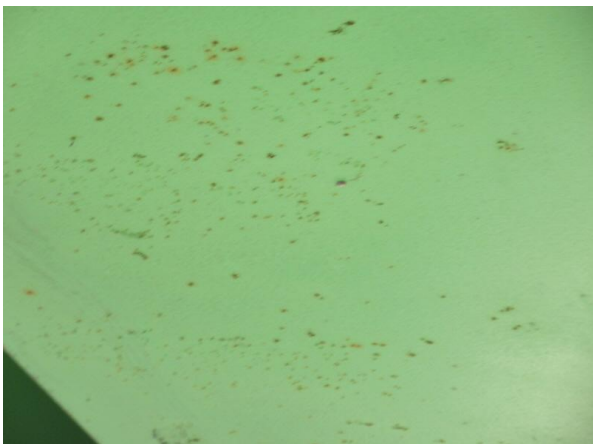
| 거더 부식 S2-G1-LF | 거더 부식 S2-G2-LF |

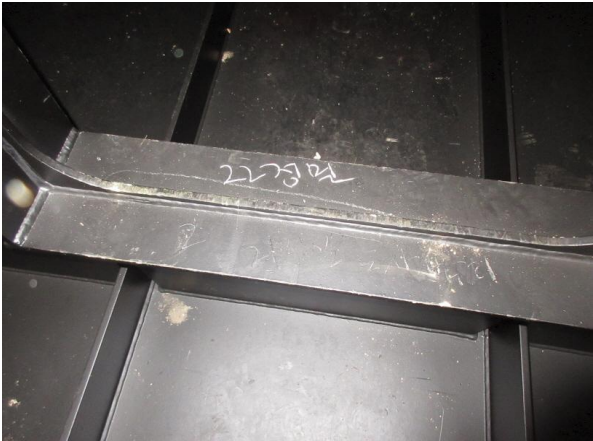
| <p>도장박리 S1-G2-LF</p> | <p>강재변형 S1-G3-UF</p> |

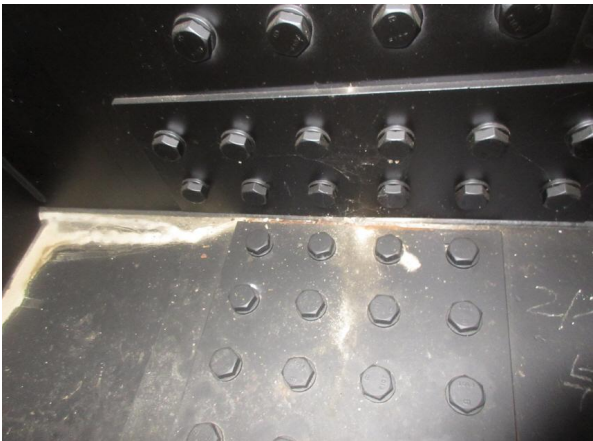
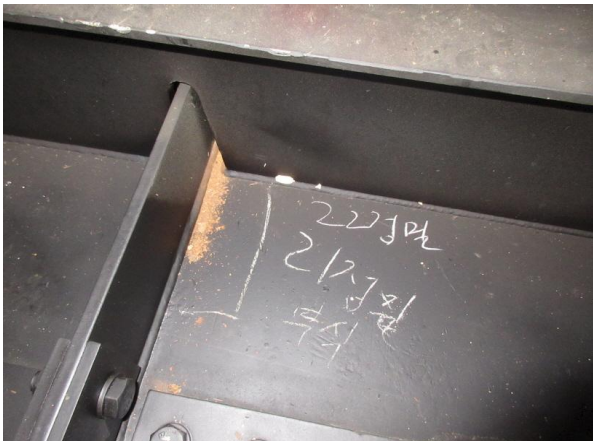
| <p>강재부식 S1-G3-LF</p> | <p>강재부식 S2-G1-LF</p> |

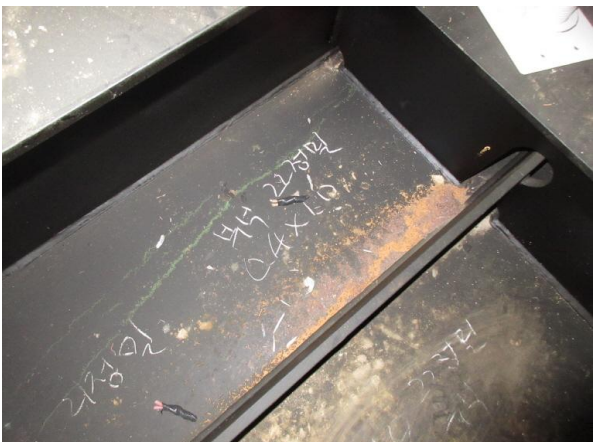
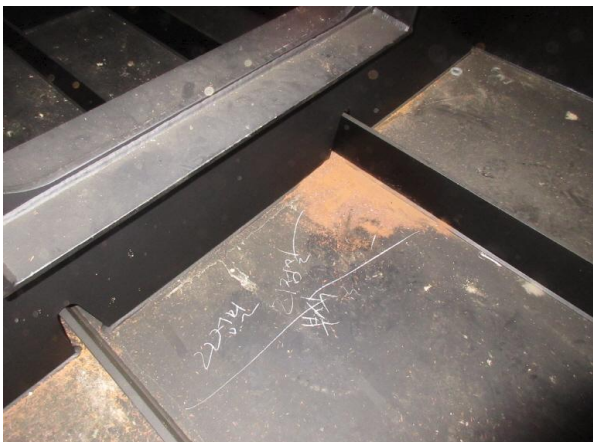
| <p>강재부식 S2-G1-LF</p> | <p>강재부식 S2-G1-LF</p> |

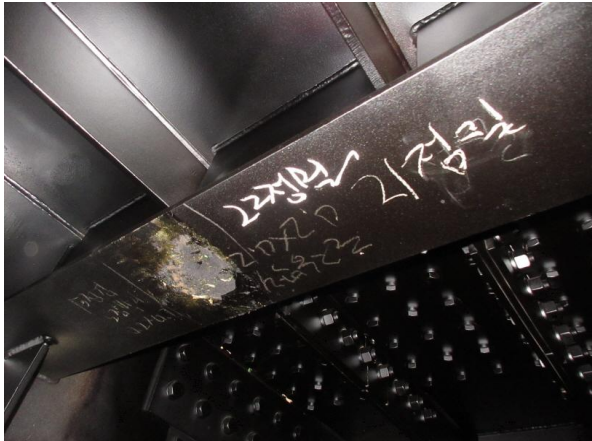
도장박리 S2-G2-UF

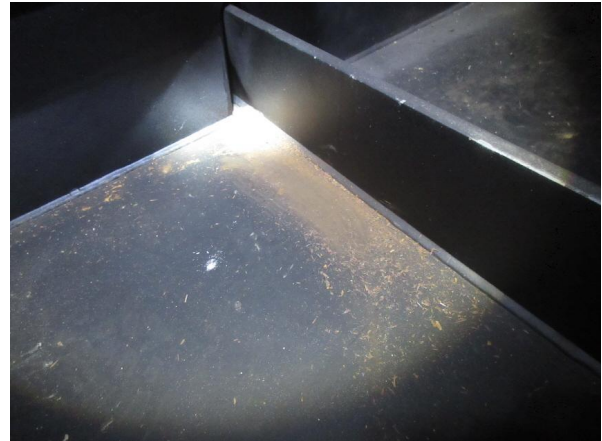
강재부식 S2-G2-LF

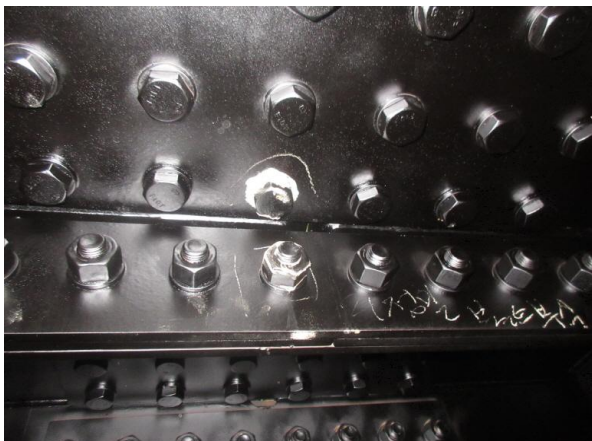
S.P 볼트부식 S2-G3--SP6

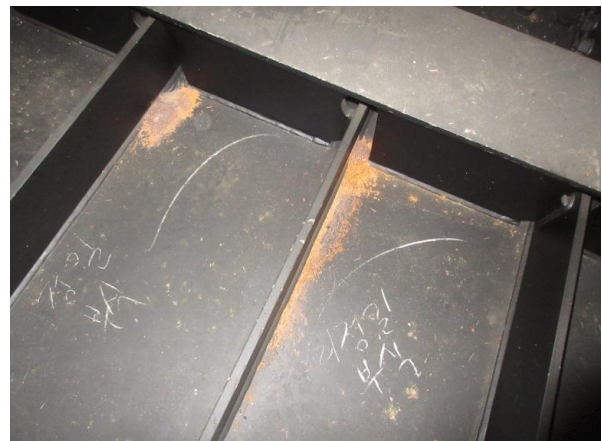
강재 부식 S2-G3-LF

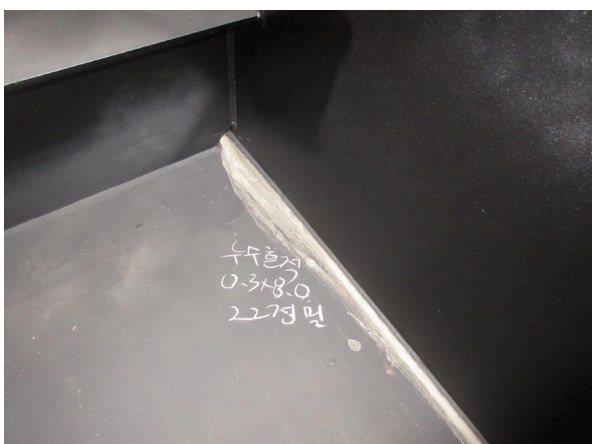
누수흔적 S3-G1-LF

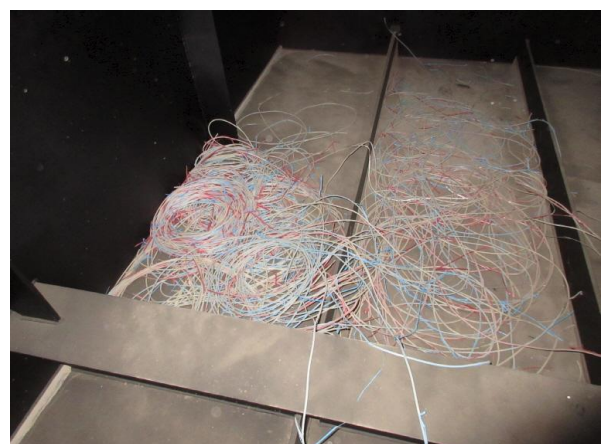
폐자재 적치 S3-G1-LF

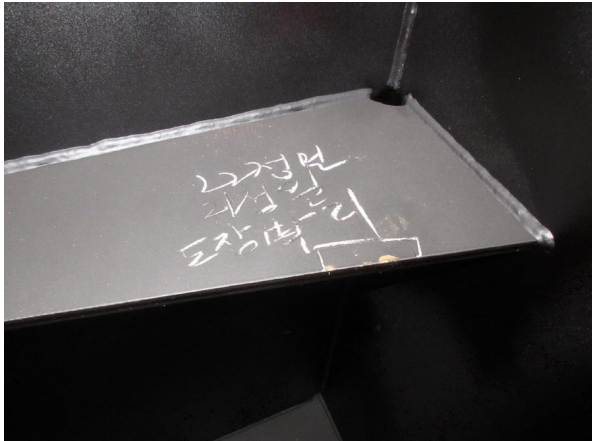
도장박리 S3-G2-LF

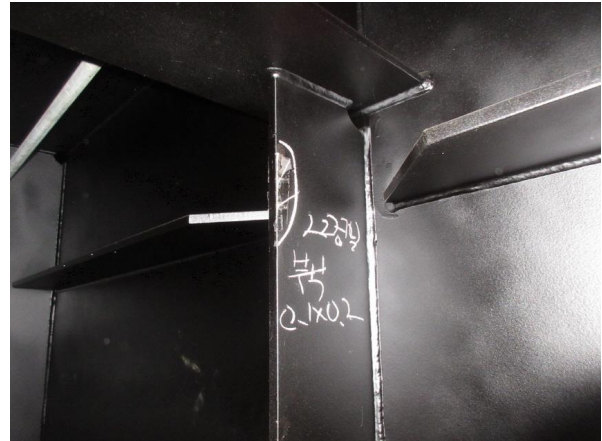
강재부식 S3-G2-RW

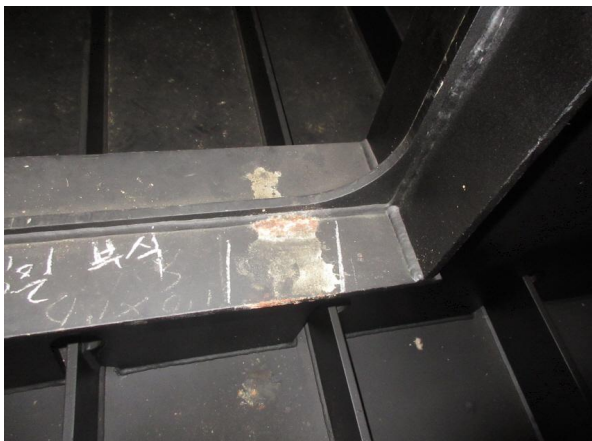
강재부식 S3-G3-G-LF

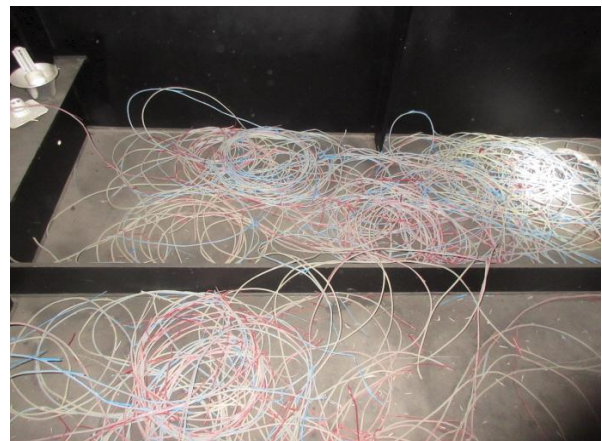
폐자재 적치 S3-G3-LF

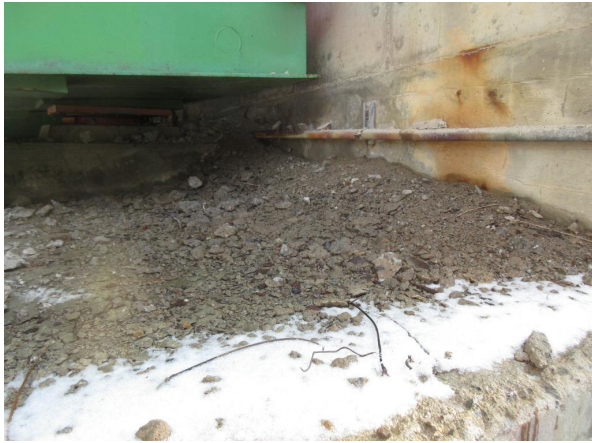
교대 폐콘크리트 적치 A1

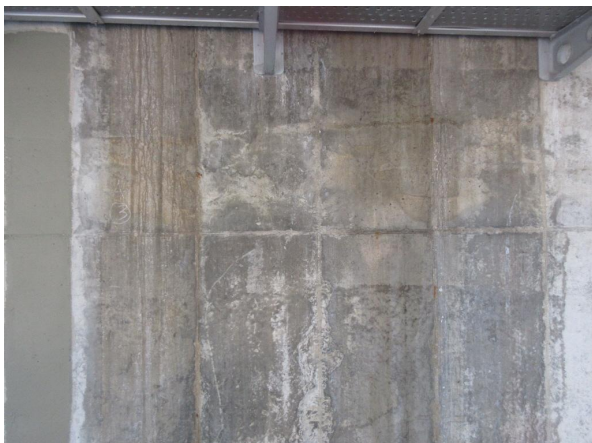
교대 누수흔적 A1

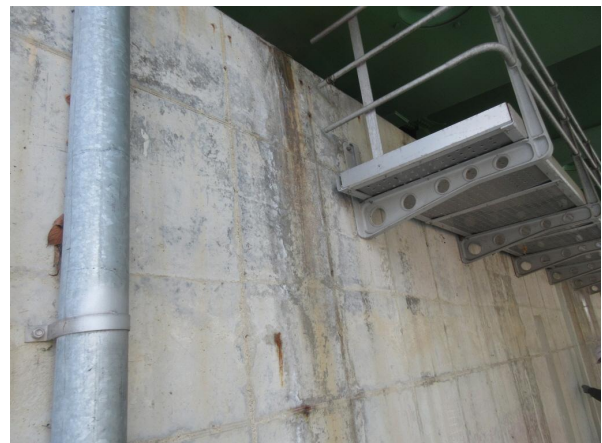
교대 누수흔적 A1

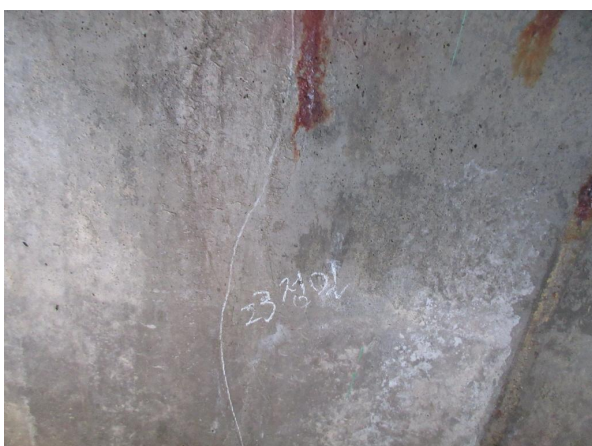
교대 균열(0.3mm미만) A1

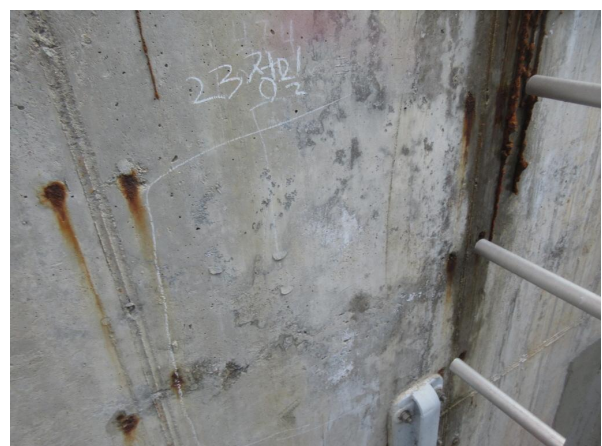
교대 백태 A1

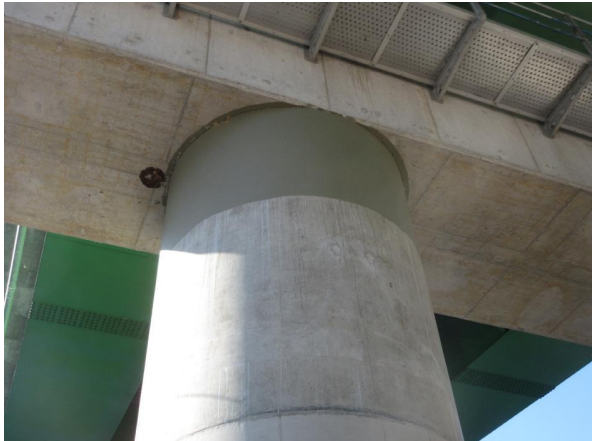
교각 보수상태 양호 P1

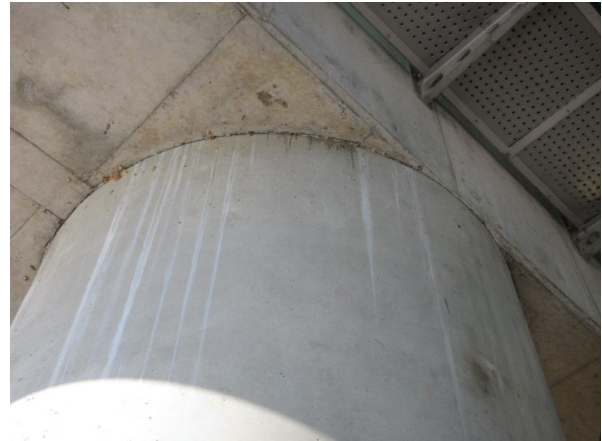
교각 망상균열 P2

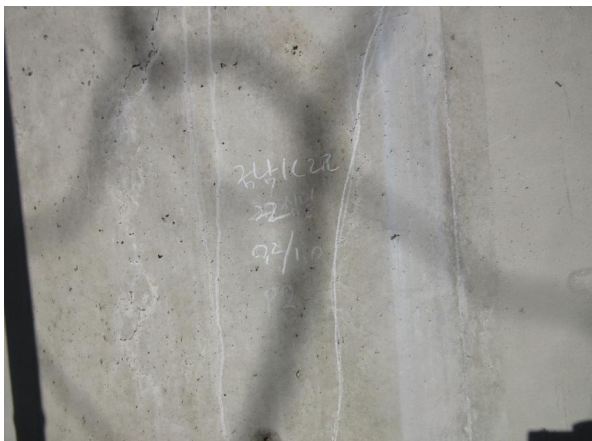
교각 균열 (0.3mm미만) P2

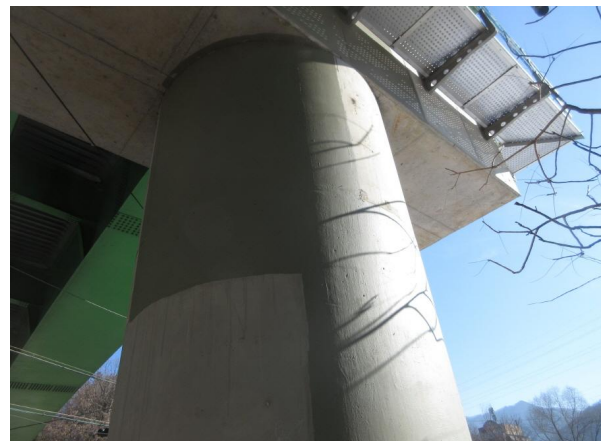
교각 보수상태 양호 P2

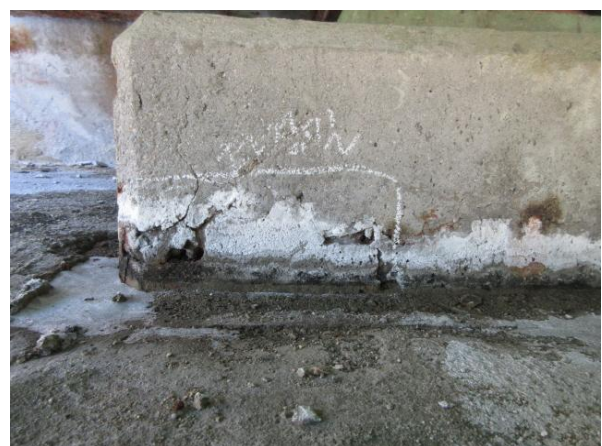
재료분리 A2-SH1

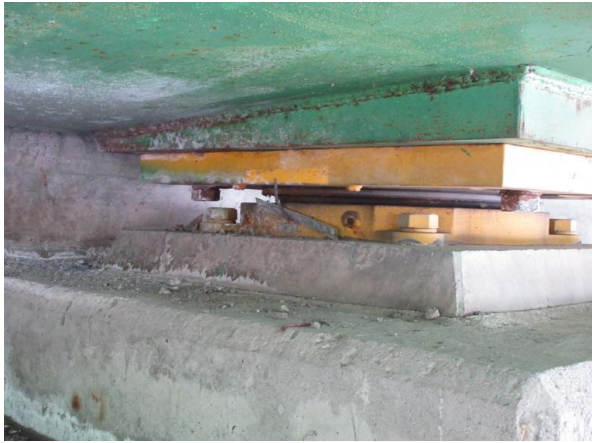
받침장치 이동량 게이지 탈락 A2-SH2

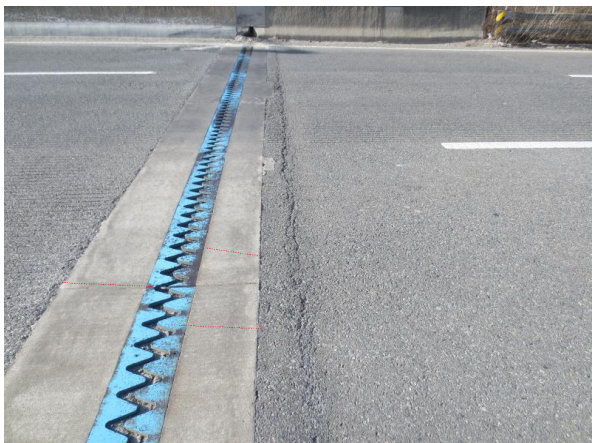
후타재 균열(0.3mm미만) Exp.Joint-A1

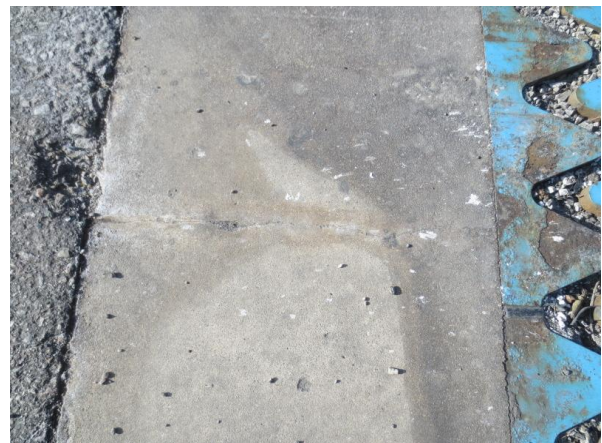
후타재 균열(0.3mm미만) Exp.Joint-A1

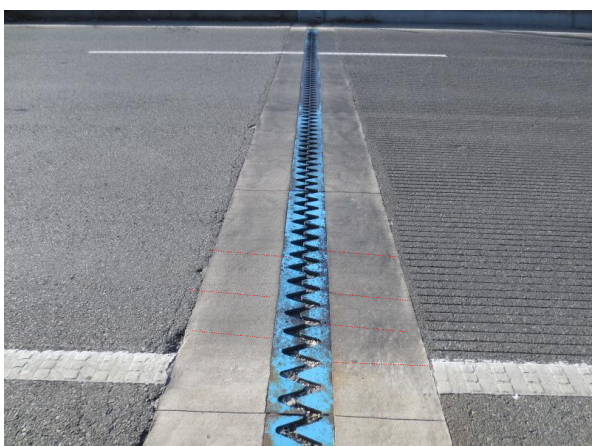
후타재 균열(0.3mm미만) Exp.Joint-A2

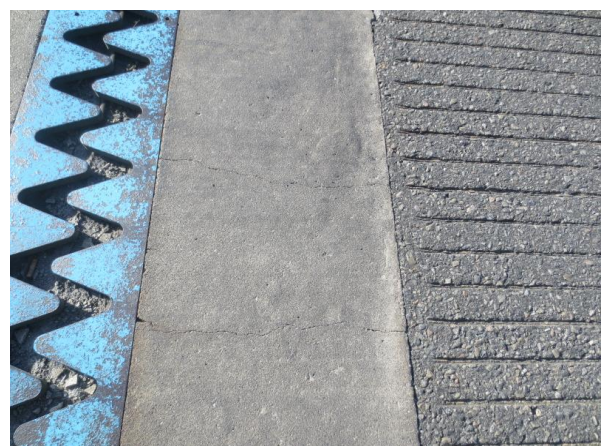
후타재 균열(0.3mm미만) Exp.Joint-A2

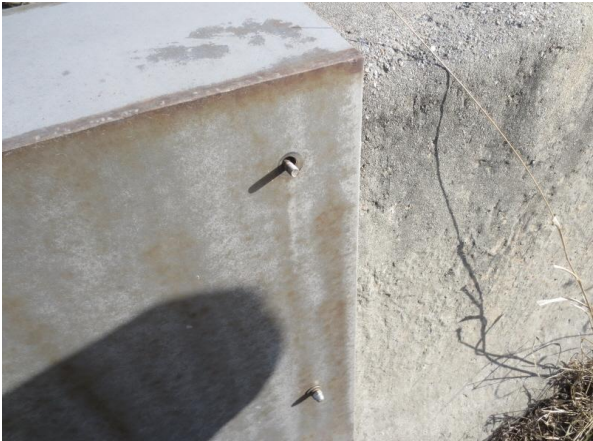
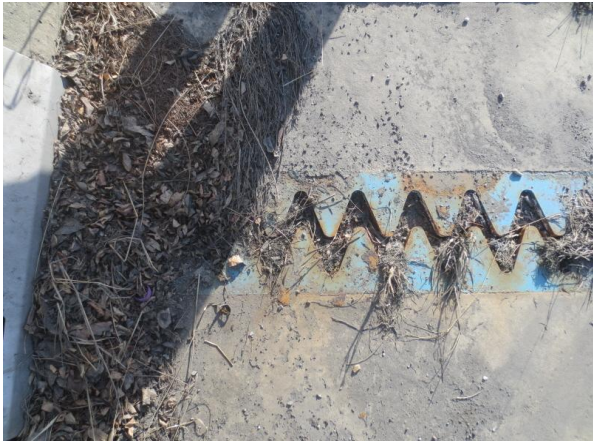
| 차수판 볼트탈락 Exp.Joint-A2 | 유간 토사퇴적 Exp.Joint-A2 |

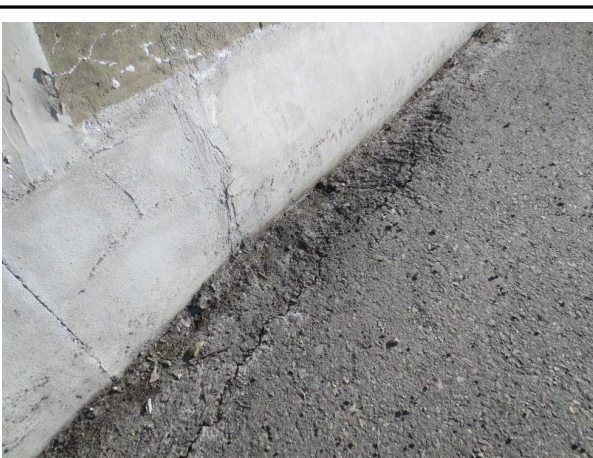
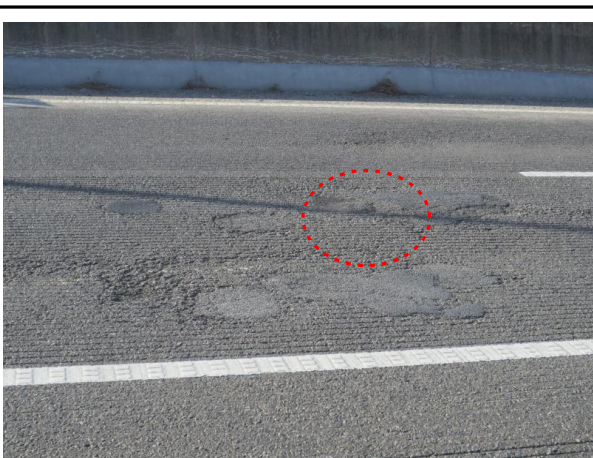
| 교면포장 균열 S1 | 교면포장 포트홀 S1 |

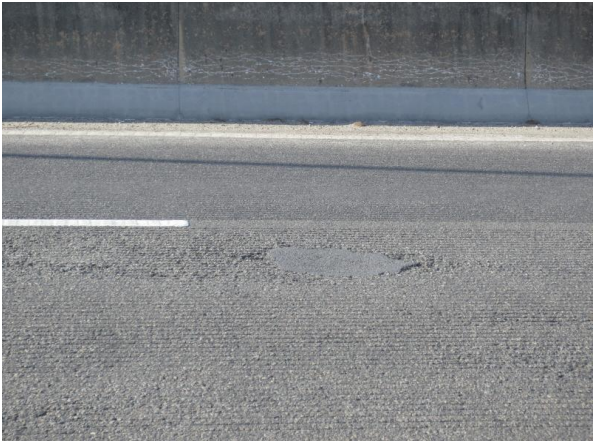
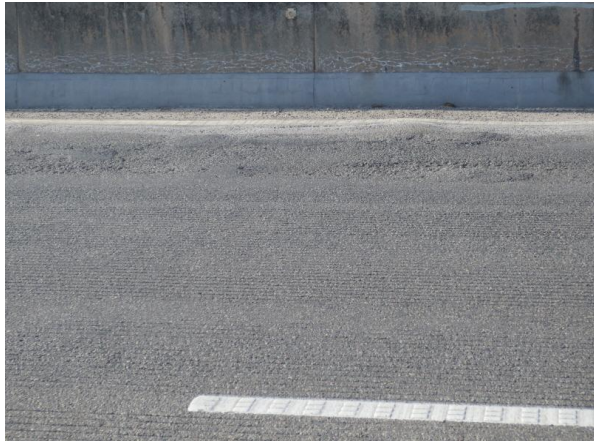
| 교면포장 보수상태 양호 S2 | 교면포장 소성변형 S3 |

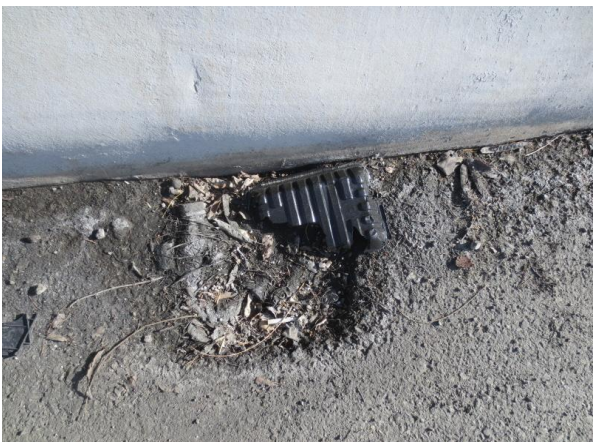
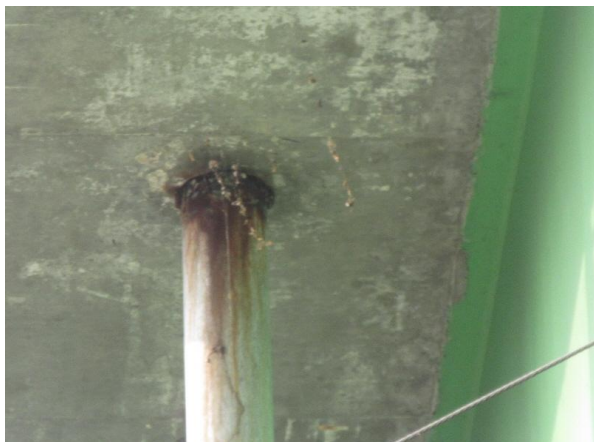
| 배수구 막힘 S3 | 배수관 부식 S1 |

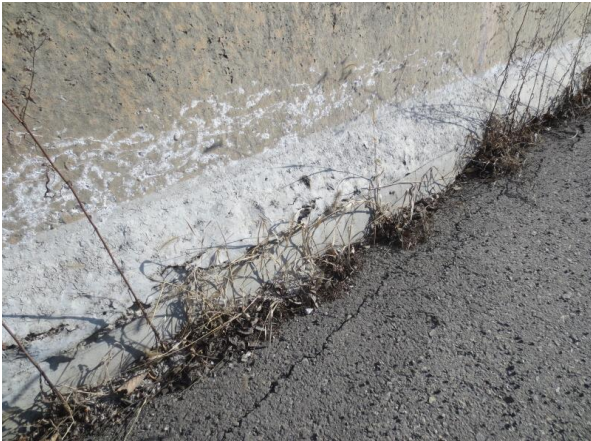
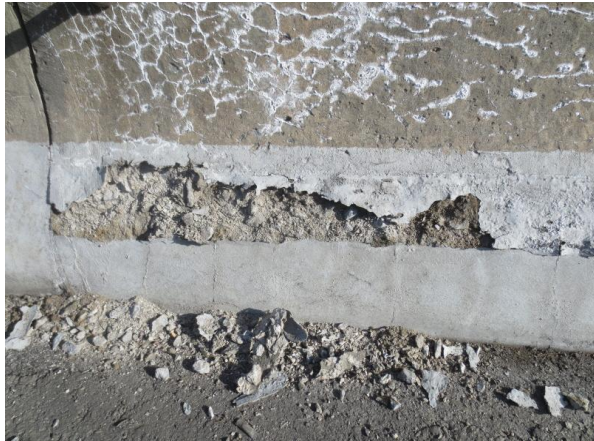
| 방호벽 보수부 박리 S1 | 보수부 박락 S1 |

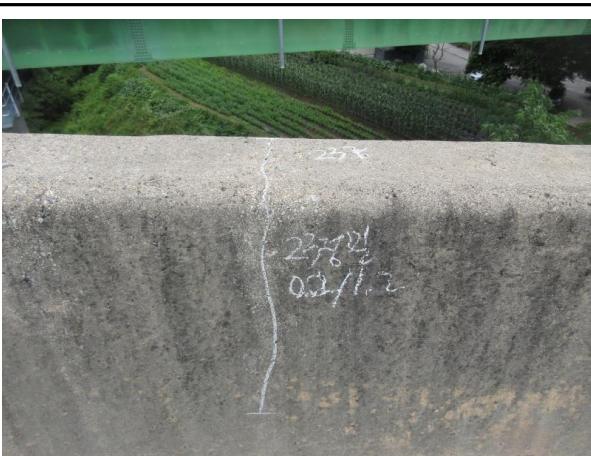
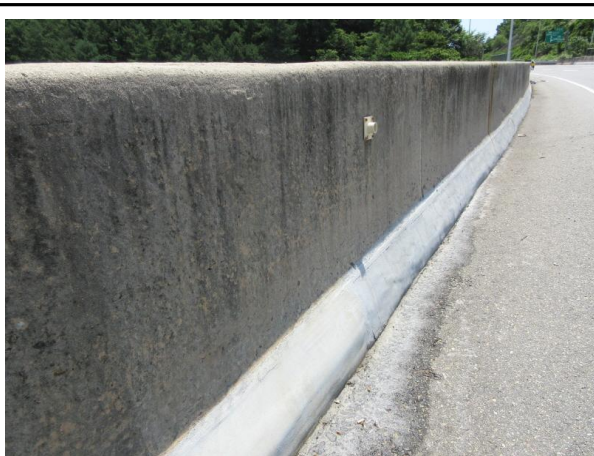
| 방호벽 균열 (0.3mm미만) S1 | 방호벽 델리네이트 파손 S2 |

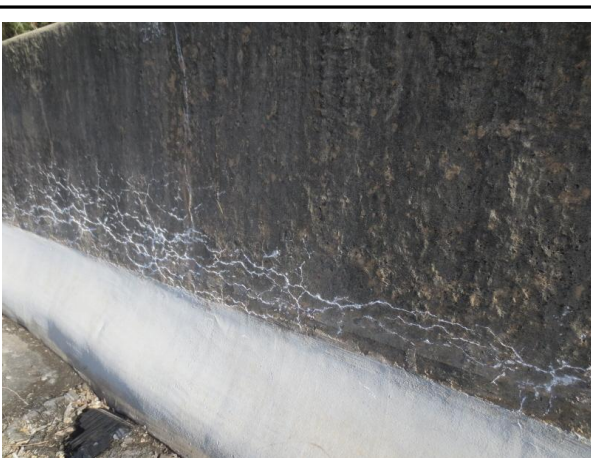
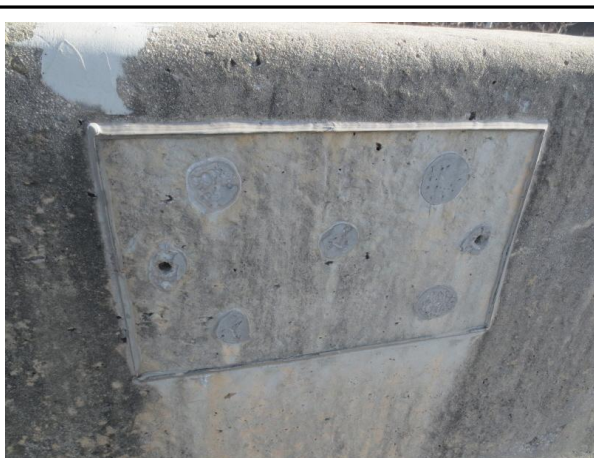
| 방호벽 백태 S3 | 설명판 망실 S3 |

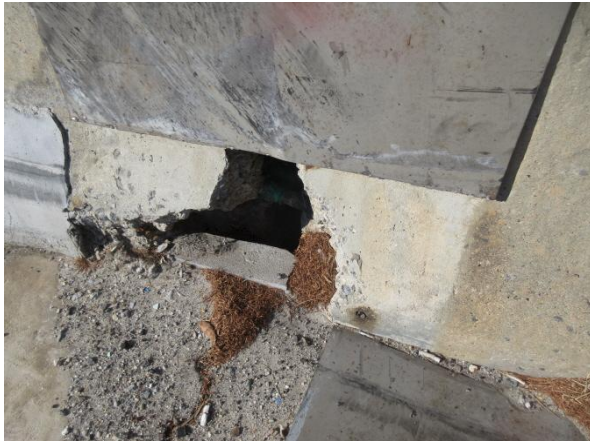
방호벽 파손 S3

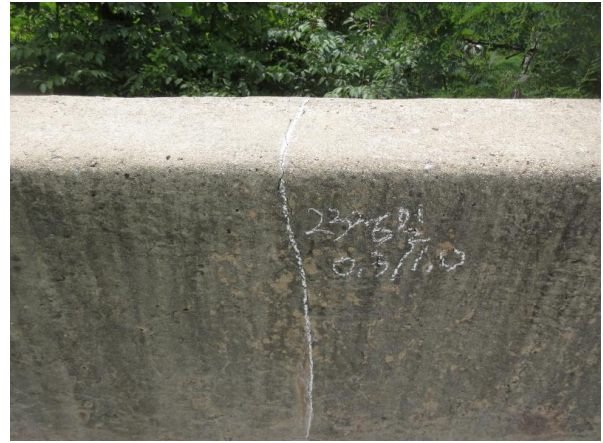
방호벽 균열 (0.3mm이상) S3

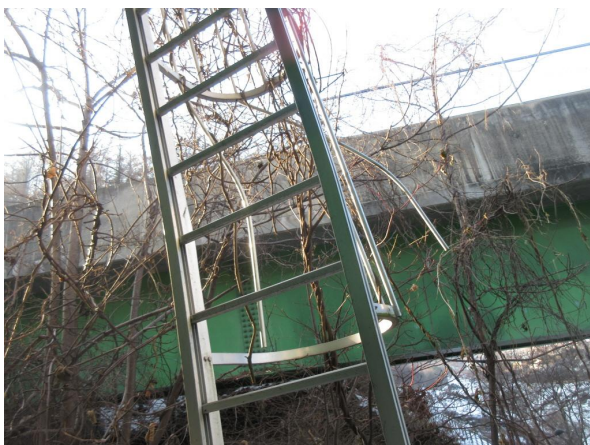
점검사다리 난간 파손 A1
