## 2. 금남IC3교

## 손상현황 사진(전차 점검 활용 사진)

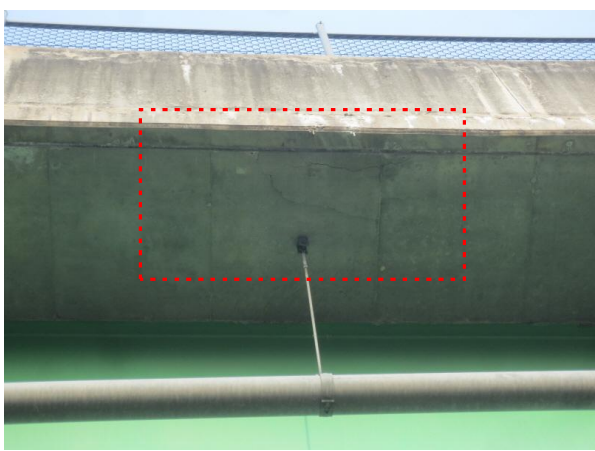
| <p>캔틸레버 박리 S1</p> | <p>캔틸레버 백태 S1</p> |

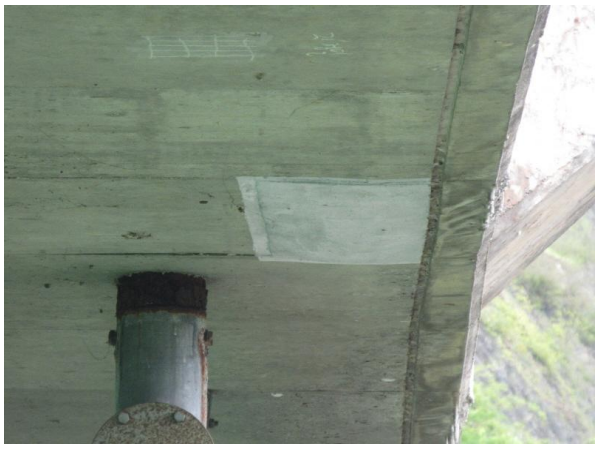
| <p>캔틸레버 보수부 들뜸 S2</p> | <p>캔틸레버 백태 S2</p> |

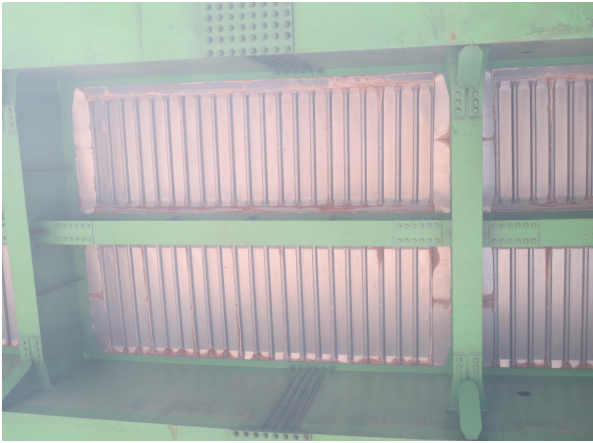
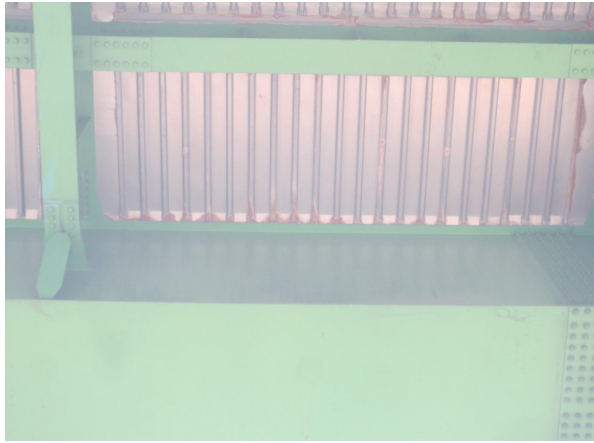
| <p>Deck Plate 부식 S2</p> | <p>Deck Plate 부식 S2</p> |

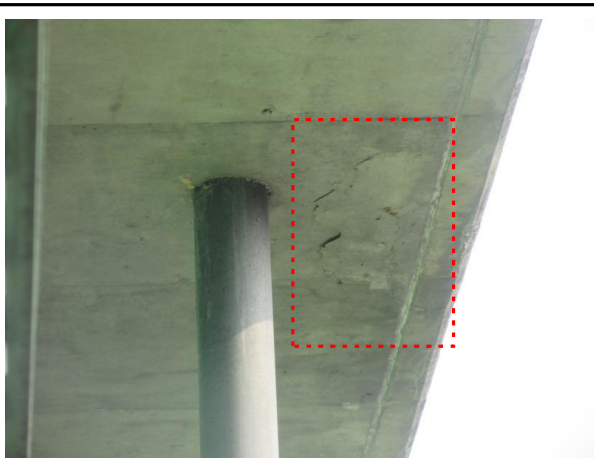
| <p>컨틸레버 보수현황 S3</p> | <p>바닥판 박리 S3</p> |

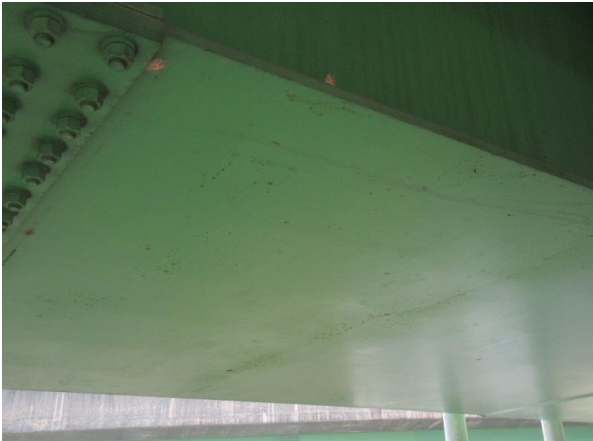
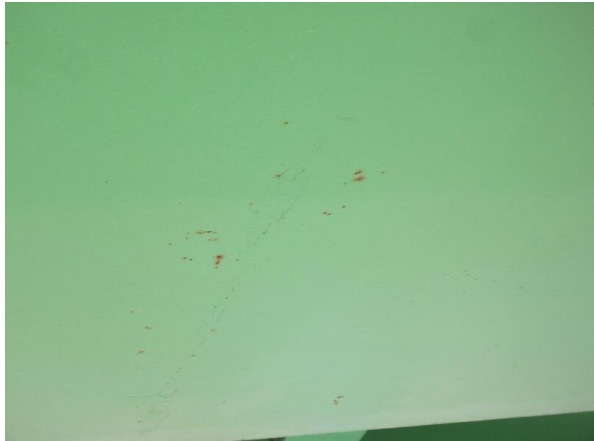
| 거더 부식 S1-G1-LF | 거더 부식 S1-G2LF |

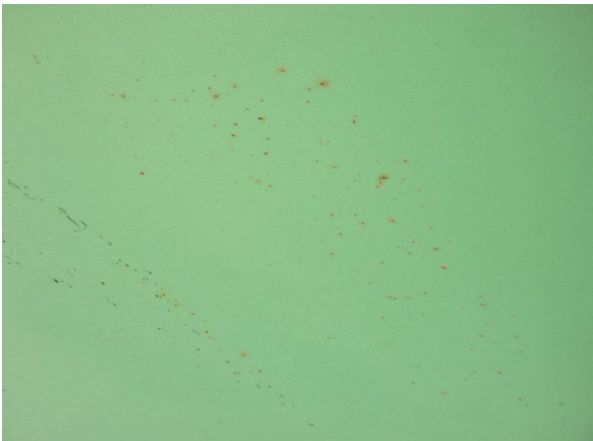
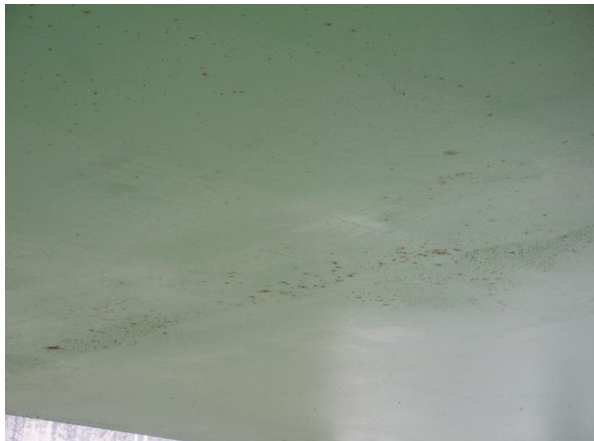
| 거더 부식 S1-G2-LF | 거더 부식 S3-G1-LF |

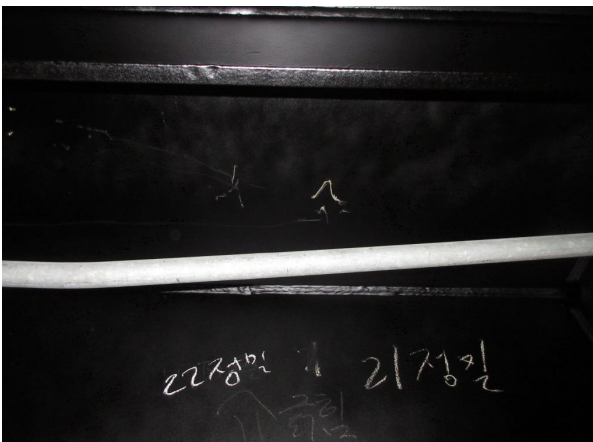
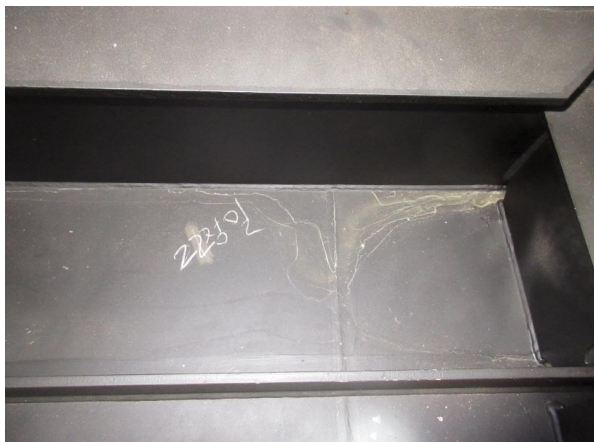
| 도장긫힘 S1-G1-UF | 누수흔적 S1-G1-LF |

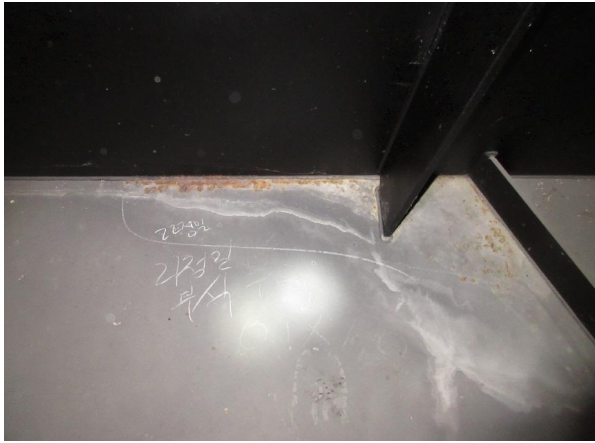
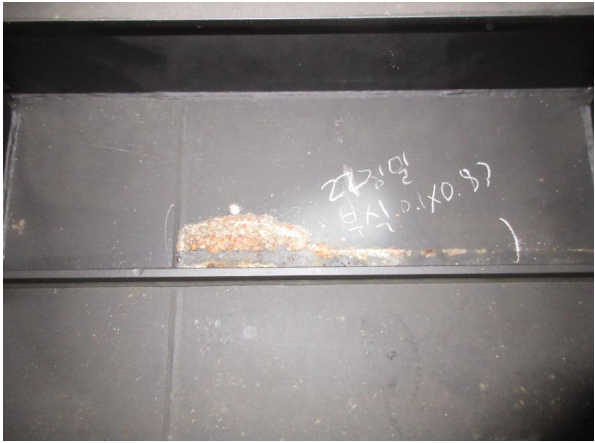
| 강재부식 S1-G2-LF | 강재부식 S2-G1-LF |

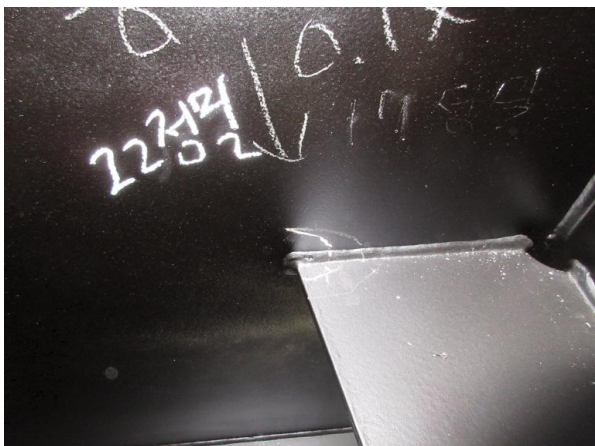
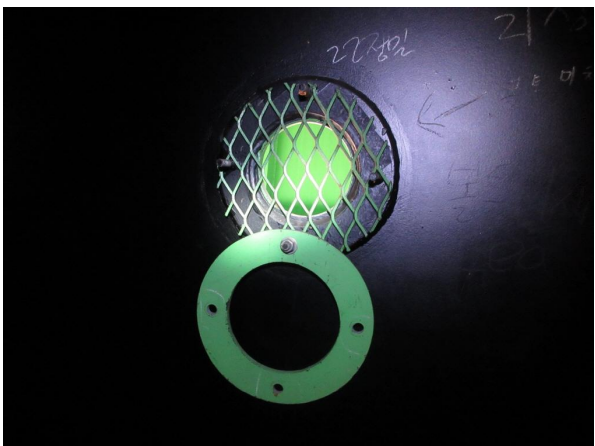
| 기공(PIT) S2-G1-RW | 환기구 볼트 미체결 S2-G2-UF |

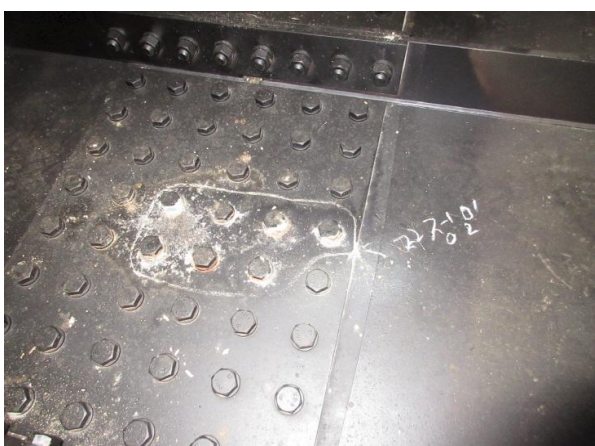
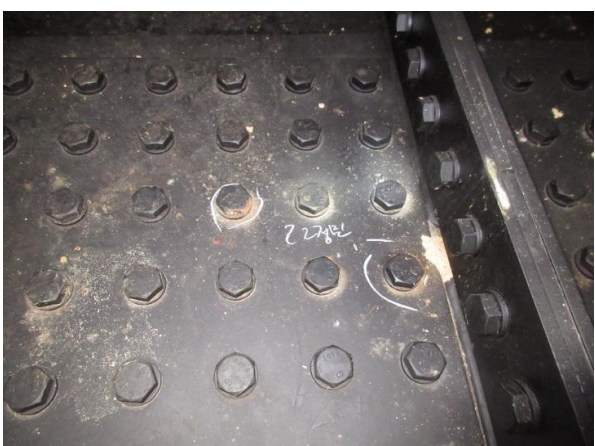
| S.P볼트부식 S2-G2-SP.6 | S.P볼트부식 S3-G1-SP.9 |

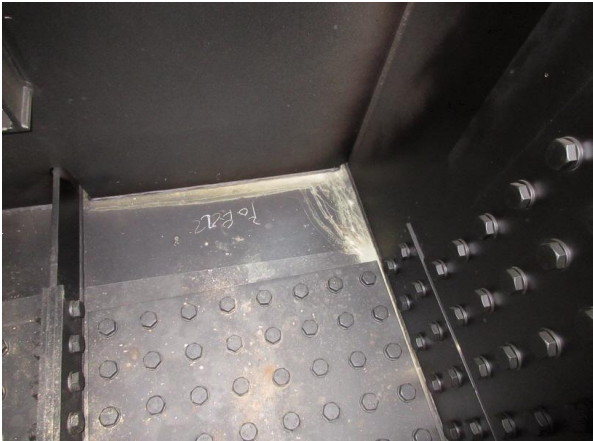
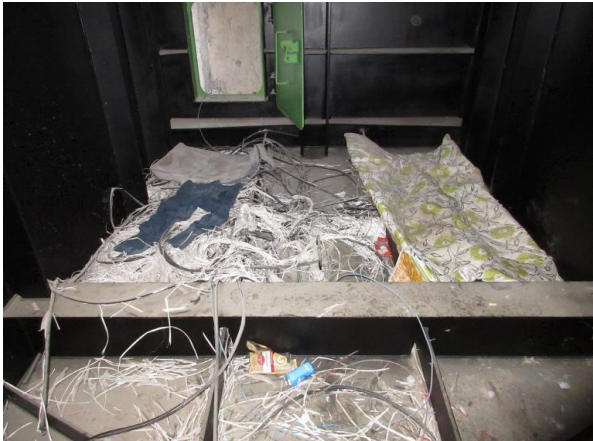
| 누수흔적 S3-G2-LF | 폐자재 적치 S4-G1-LF |

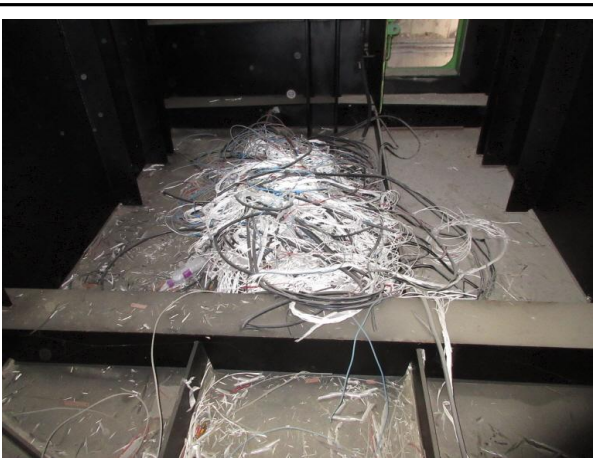
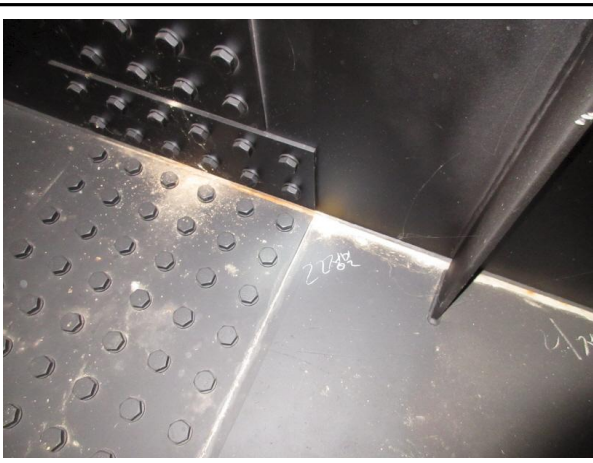
| 폐자재 적치 S4-G2-LF | S.P볼트부식 S4-G2-SP.12 |

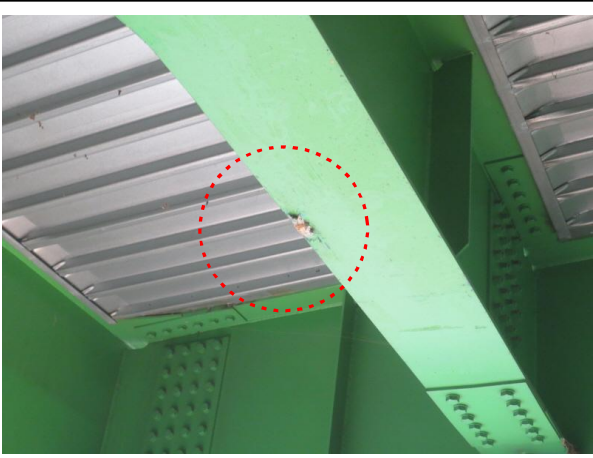
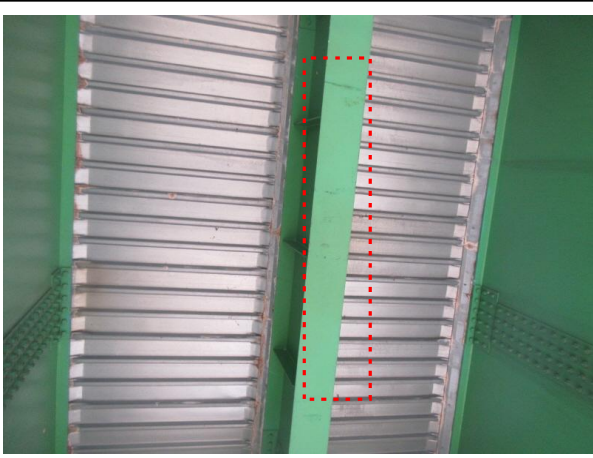
| 세로도 도장박리 S1 | 가로보 부식 S3 |

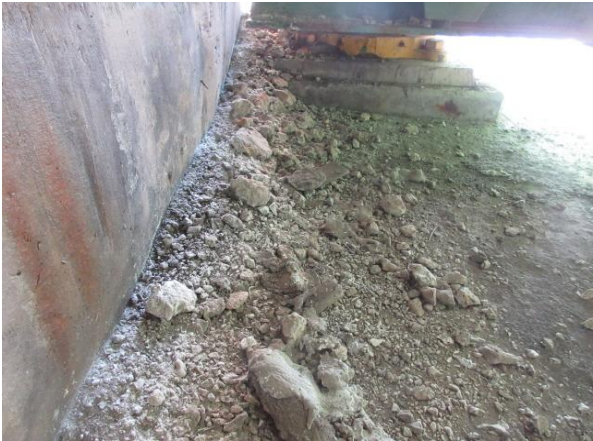
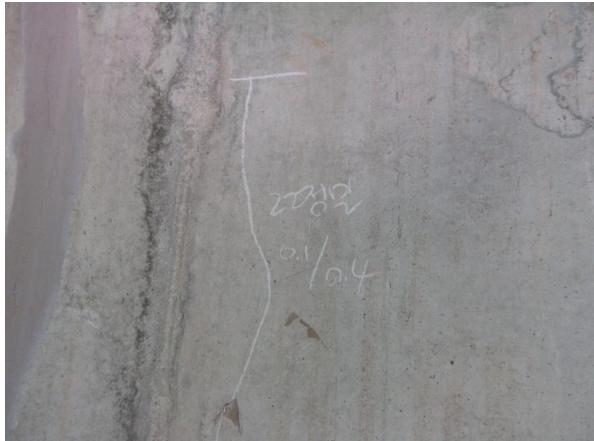
| 교대 페콘크리트 적치 A1 | 교대 균열(0.3mm미만) A1 |

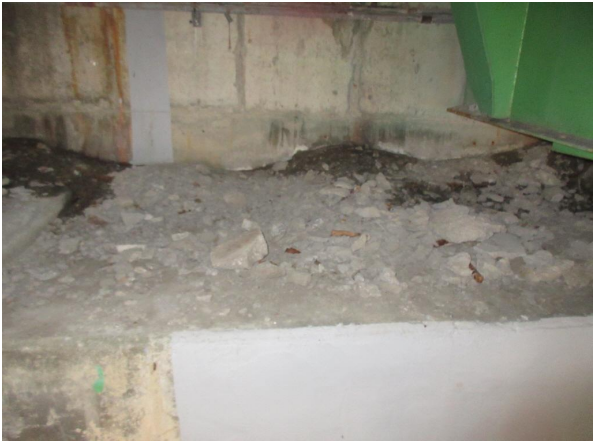
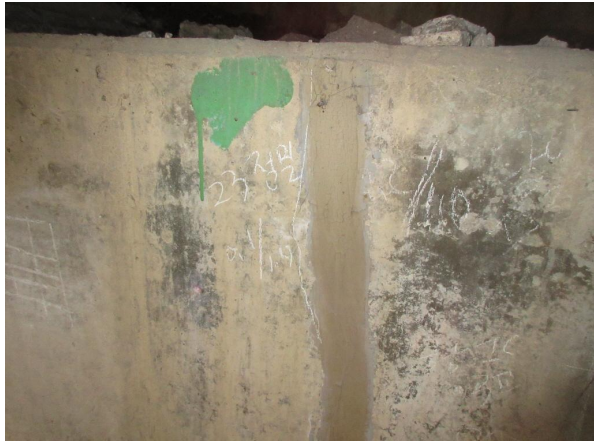
| 교대 페콘크리트 적치 A2 | 교대 균열(0.3mm미만) A2 |

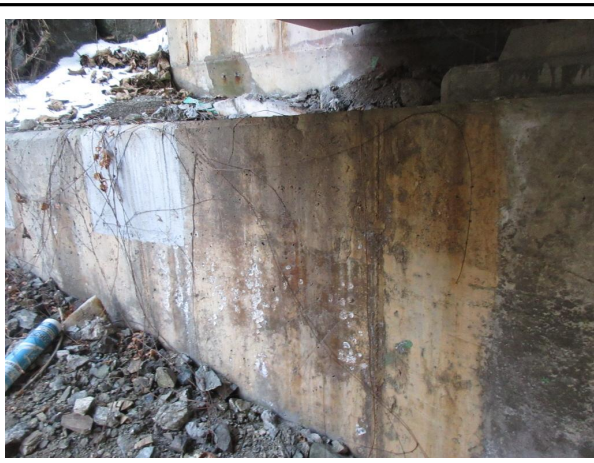
| 교대 박리 A2 | 교대 표면오염 A2 |

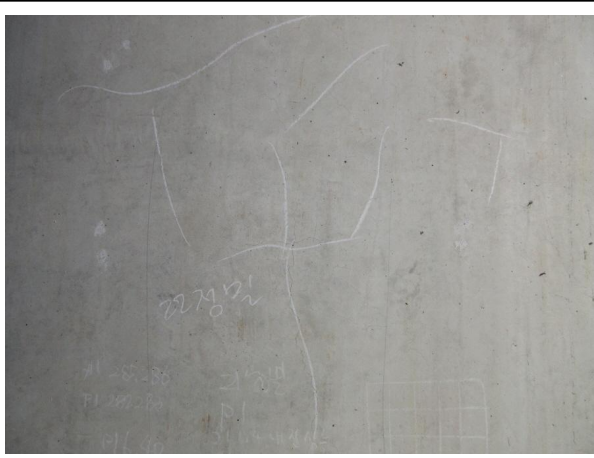
| 교각 망상균열 P1 | 교각 망상균열 P1 |

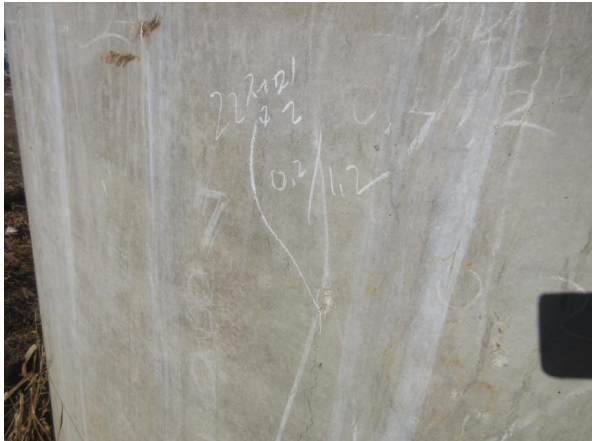
교각 균열(0.3mm 미만) P2

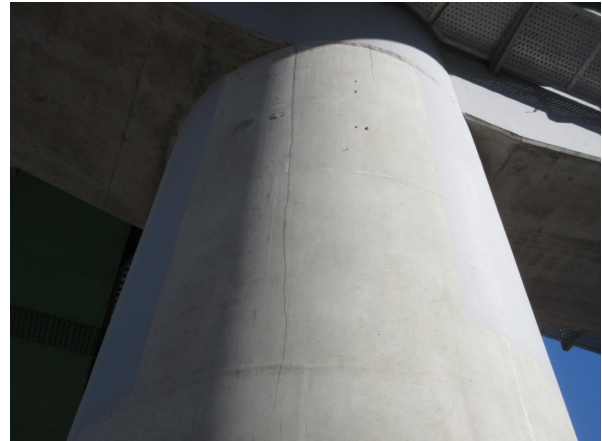
보수현황 상태양호 P2

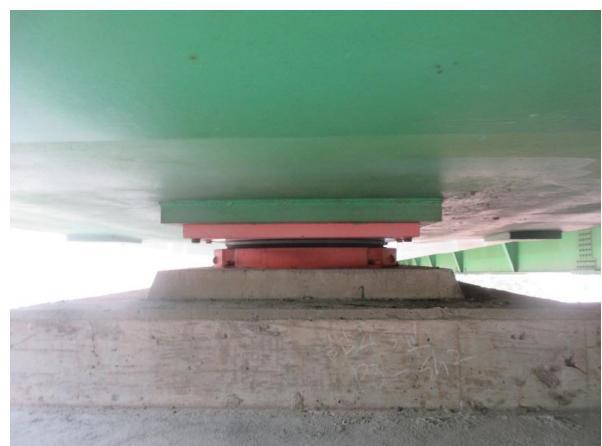
받침장치 상태양호 P3-SH2

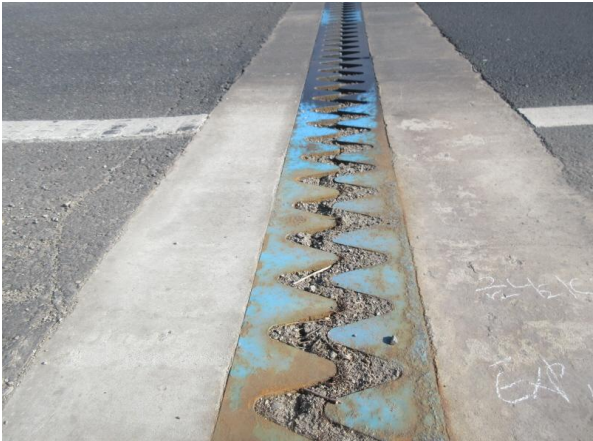
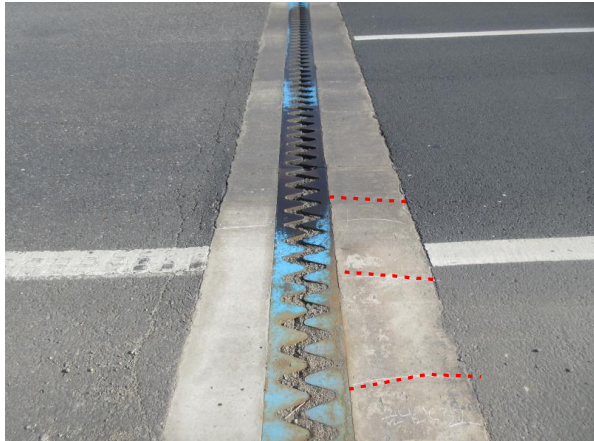
| 유간 토사퇴적 Exp.Joint-A1 | 후타재 균열(0.3mm미만) Exp.Joint-A1 |

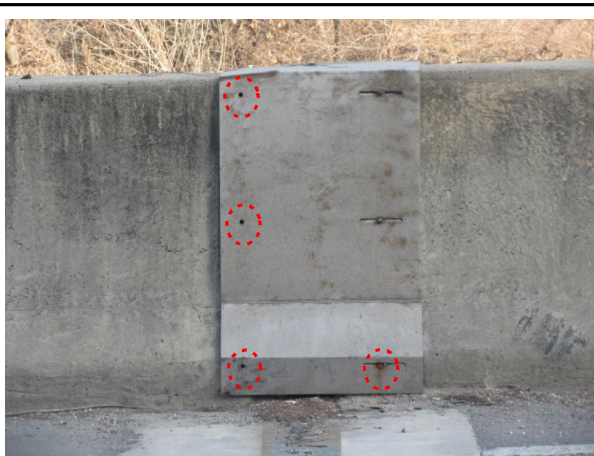
| 후타재 균열(0.3mm미만) Exp.Joint-A2 | 차수판 볼트탈락 Exp.Joint-A2 |

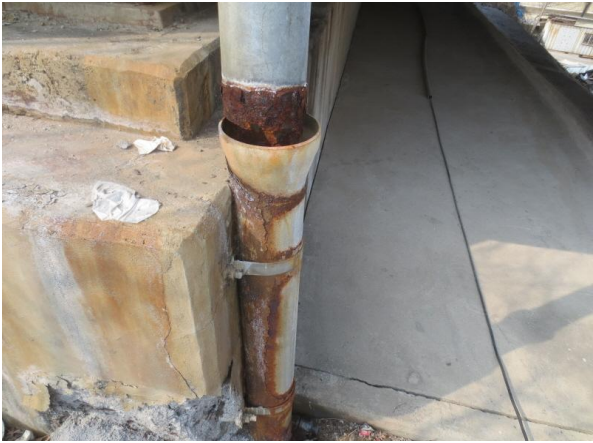
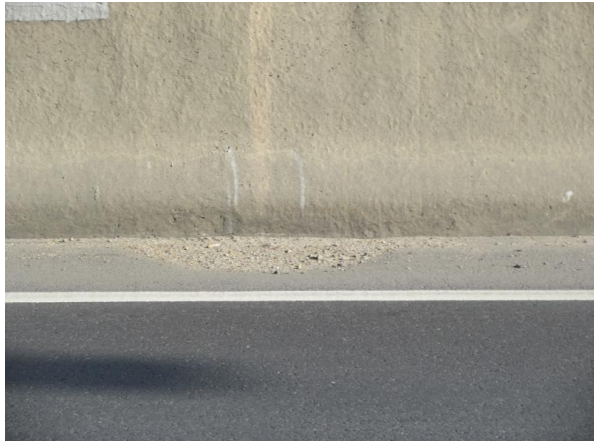
| <p>배수관 부식</p> | <p>배수구 막힘</p> |

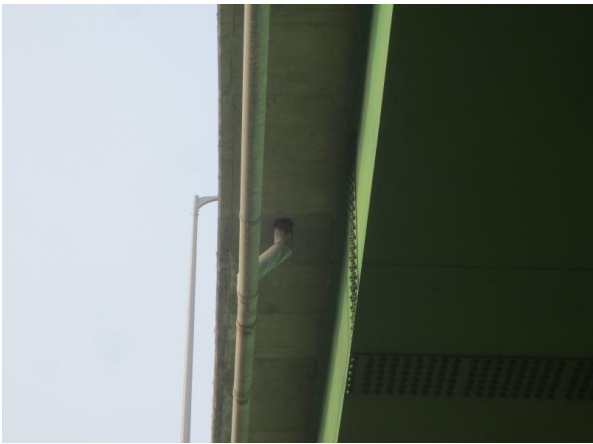
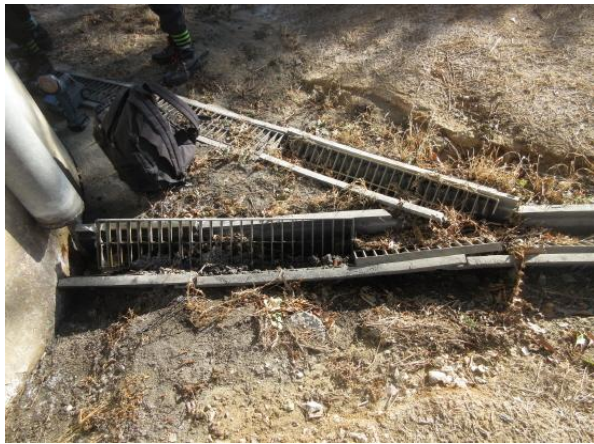
| <p>배수구 접합부 부식 S1</p> | <p>배수로 설치불량 P2</p> |

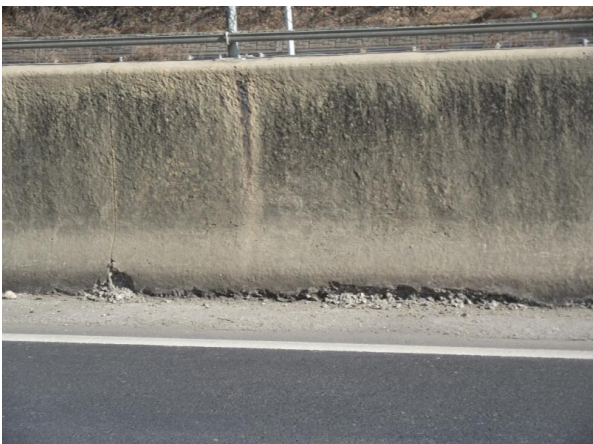
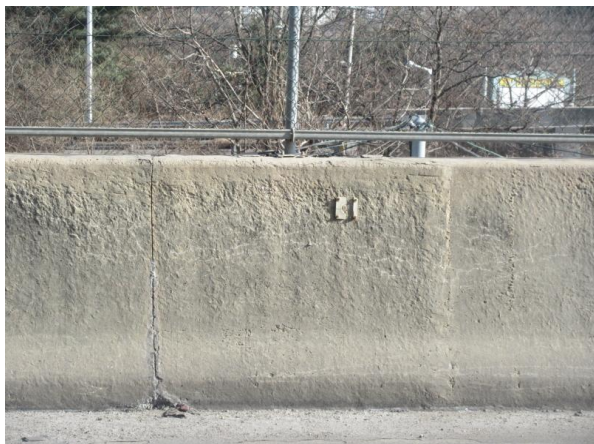
| <p>방호벽 박락 S1</p> | <p>텔리네이트 파손 S1</p> |

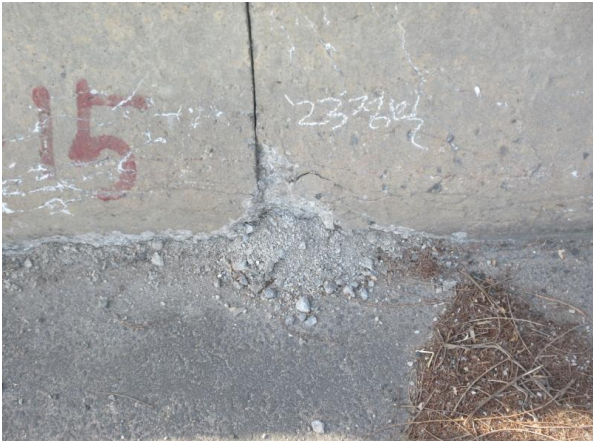
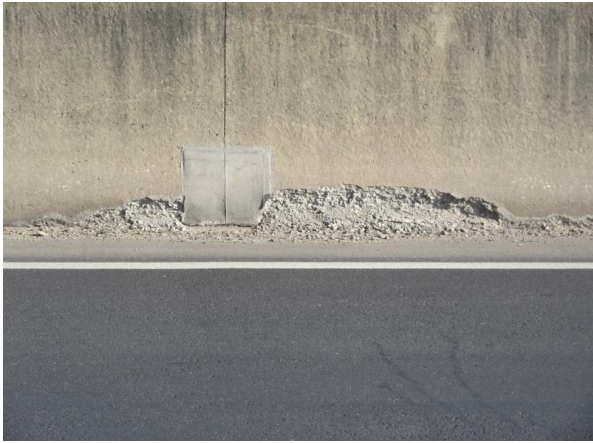
| 방호벽 박락 S1 | 방호벽 박락 S2 |

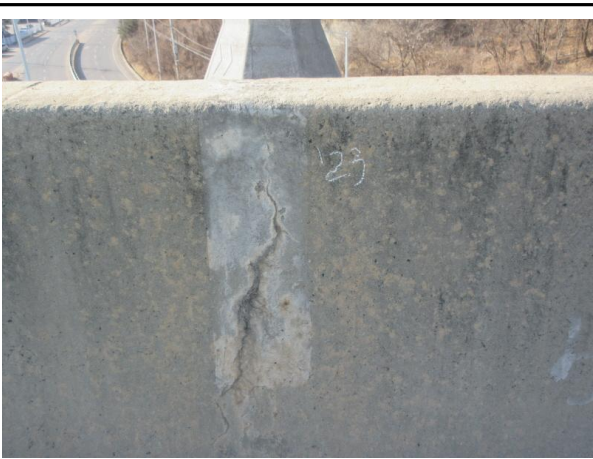
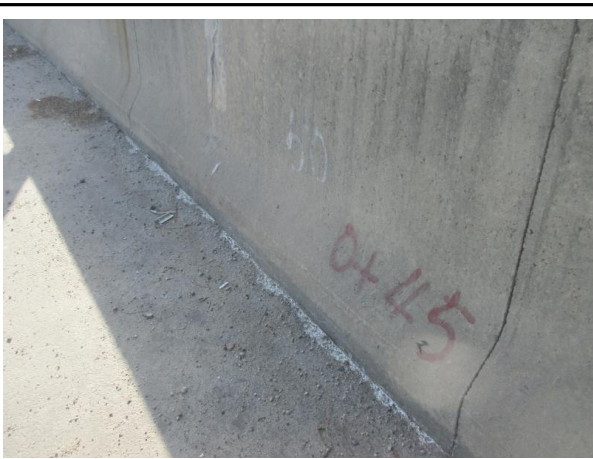
| 방호벽 보수부 재균열(0.3mm미만) S2 | 방호벽 백태 S2 |

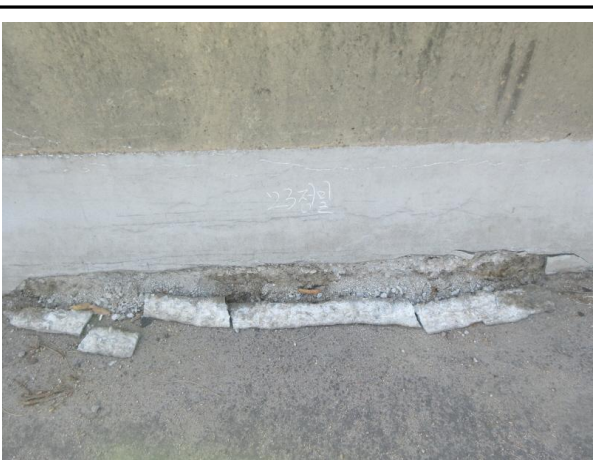
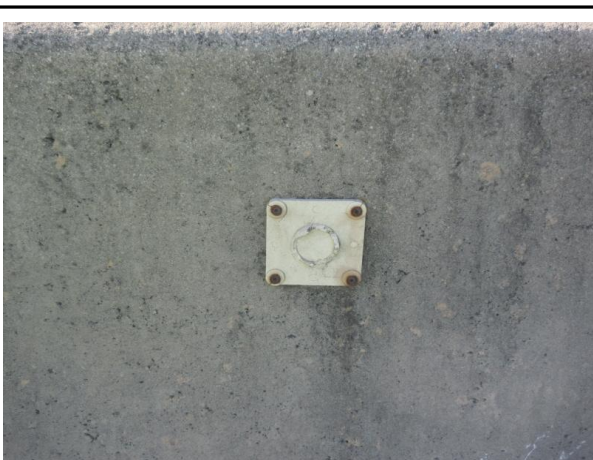
| 방호벽 박락 S3 | 텔레네이트 파손 S3 |

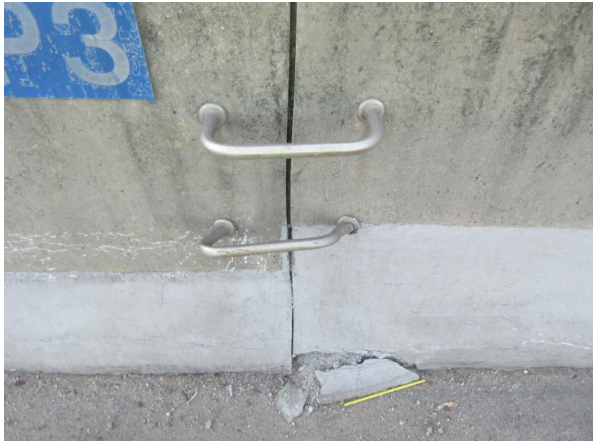
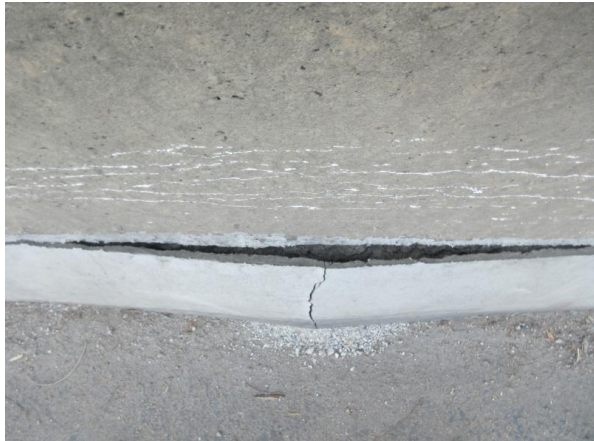
| 방호벽 박락 S3 | 방호벽 박락 S4 |

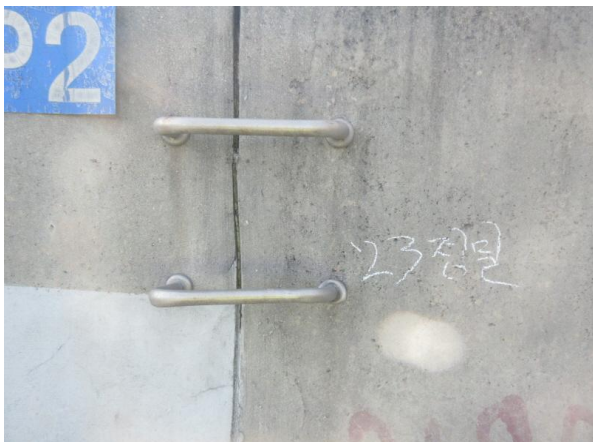
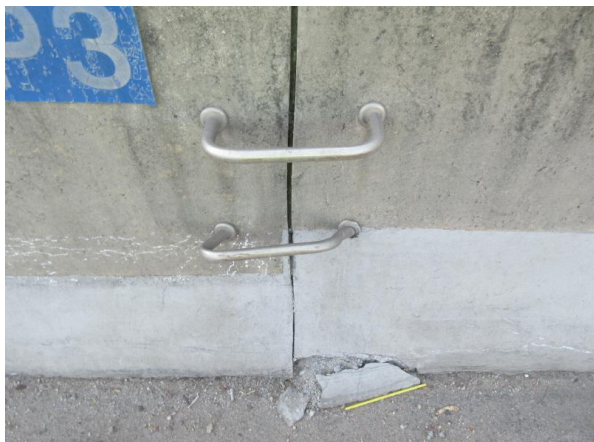
| 점검 사다리 변형 P2 | 점검 사다리 변형 P3 |

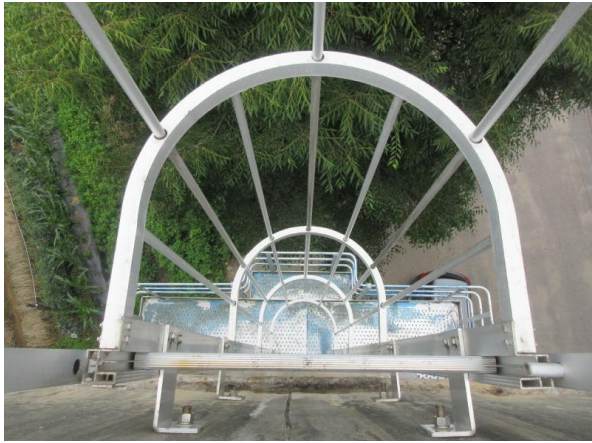
점검사다리 상태양호 P2
