## 4. 금남IC RAMP-A교(하)

## 손상현황 사진(전차 점검 활용 사진)

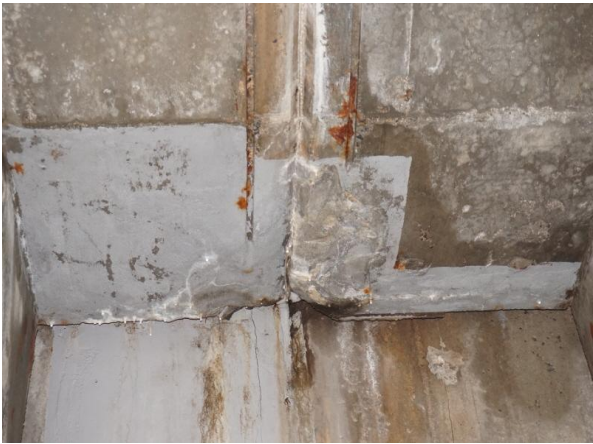
| 캔틸레버 박락 S1 | 바닥판 백태 S1 |

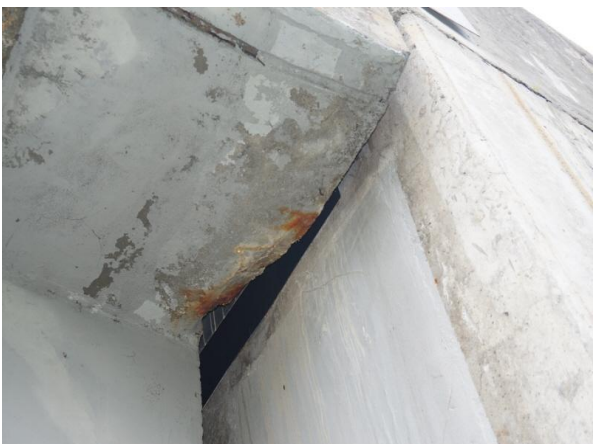
| 캔틸레버 박락 S1 | 바닥판 박리 S1 |

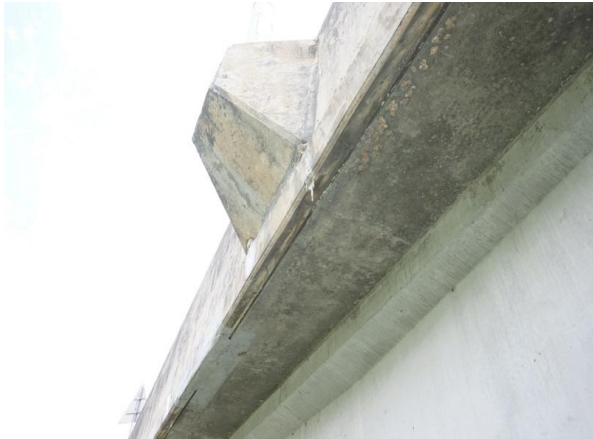
| <p>캔틸레버 누수흔적 및 백태 S2</p> | <p>바닥판 박락 및 철근노출 S3</p> |

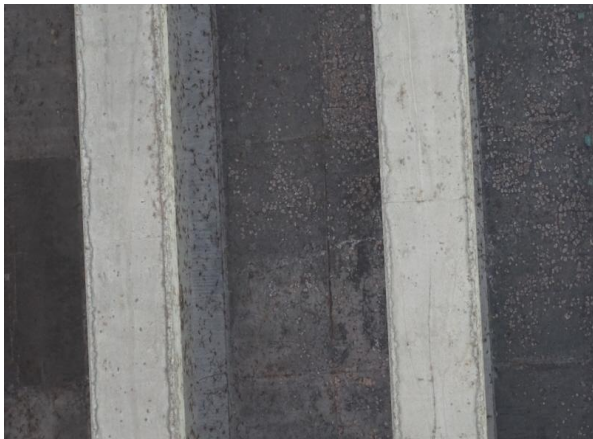
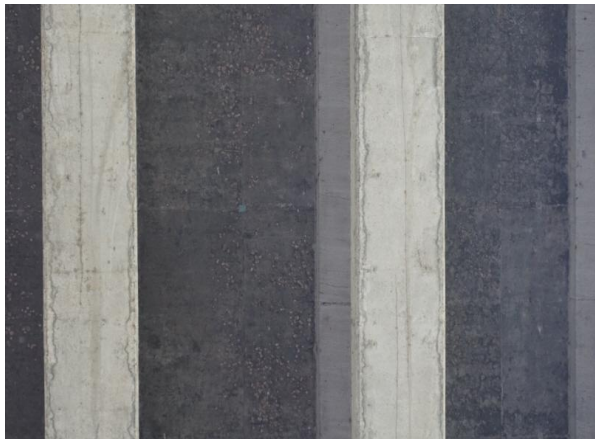
| <p>바닥판 열화 S3</p> | <p>바닥판 열화 S3</p> |

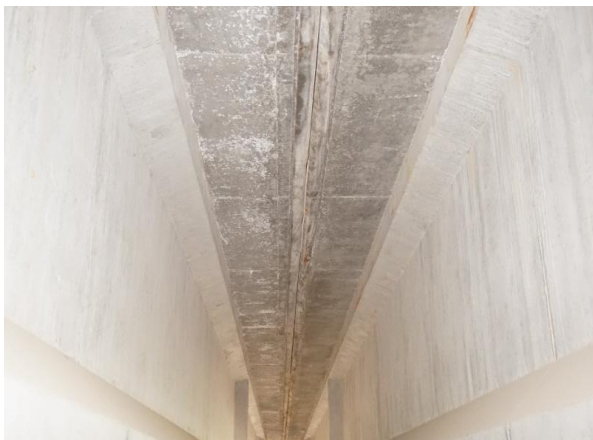
| <p>중 조인트 누수흔적 및 백태 S4</p> | <p>바닥판 박락 S4</p> |

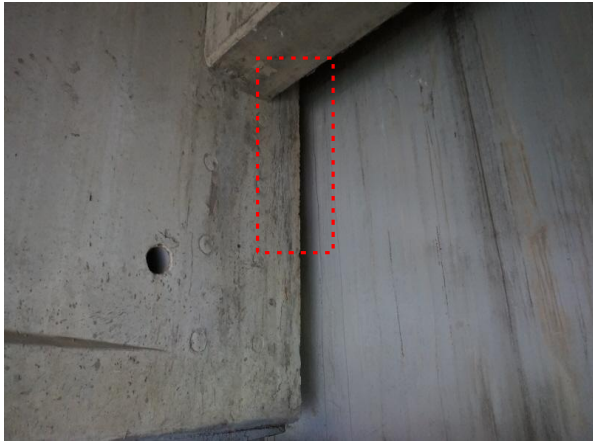
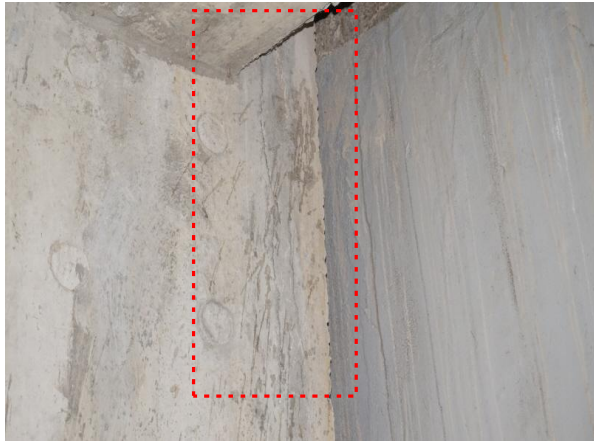
| 거더 박리 S1-G5 | 거더 박리 S1-G5 |

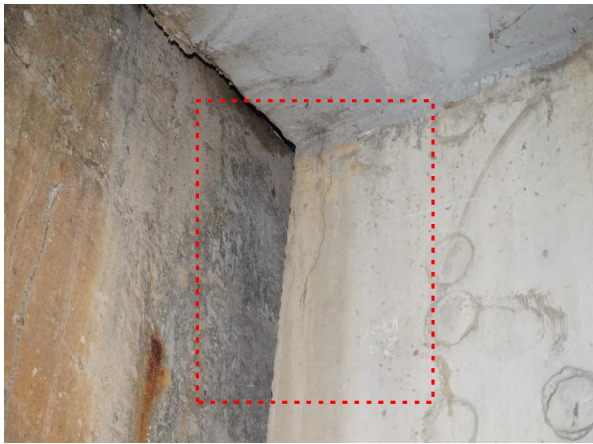
| 거더 박리 S4-G1 | 거더 균열(0.2mm미만) S2-G2 |

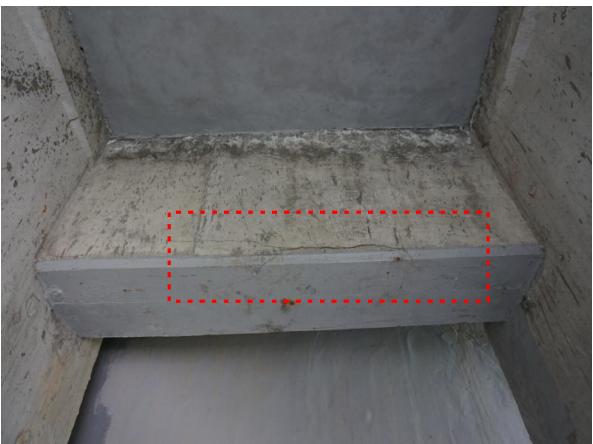
| 가로보 박리 S1 G1~G2 CB1 | 가로보 균열(0.3mm미만) S1 G3~4 CB1 |

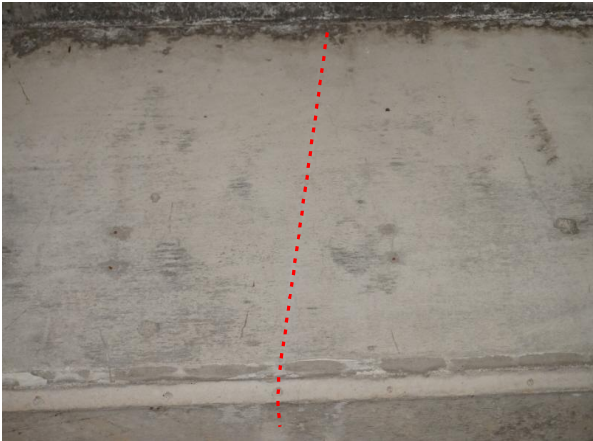
| 가로보 균열(0.3mm미만) S4 G3~G4 CB3 | 가로보 균열(0.3mm미만) S4 G4~G5 CB3 |

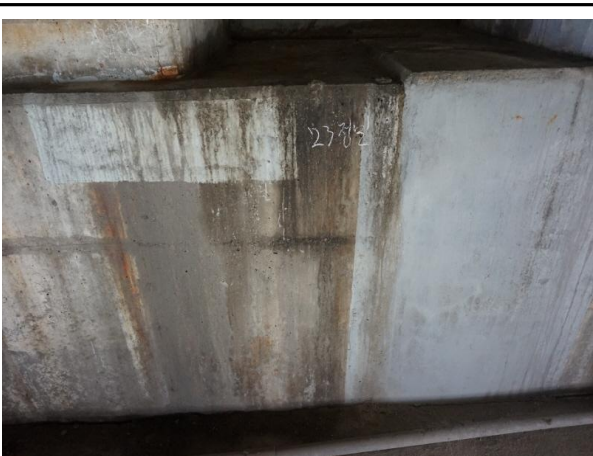
| 교대 누수흔적 A1 | 교대 박리 A1 |

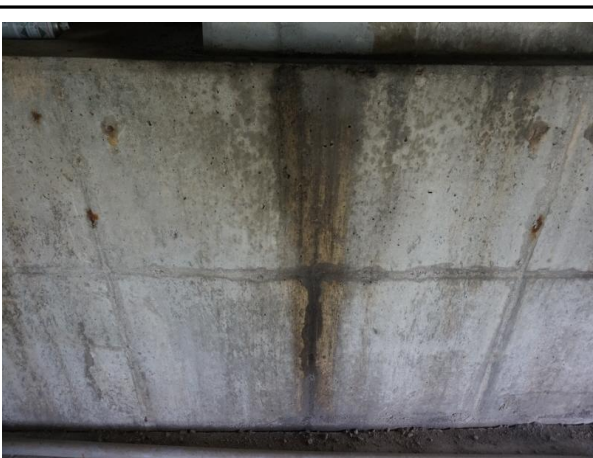
| 교대 누수흔적 A1 | 보수부 박리 A1 |

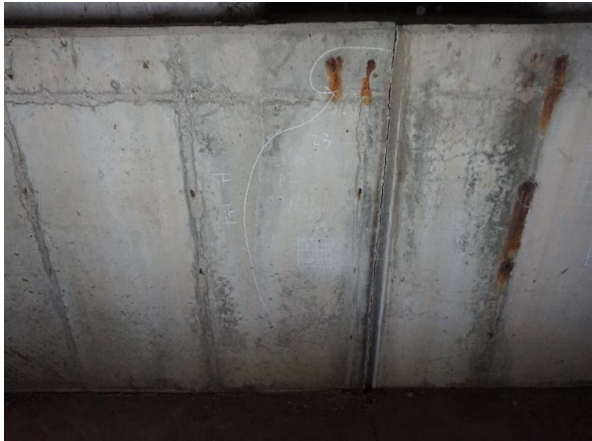
교대 균열(0.3mm미만) A2

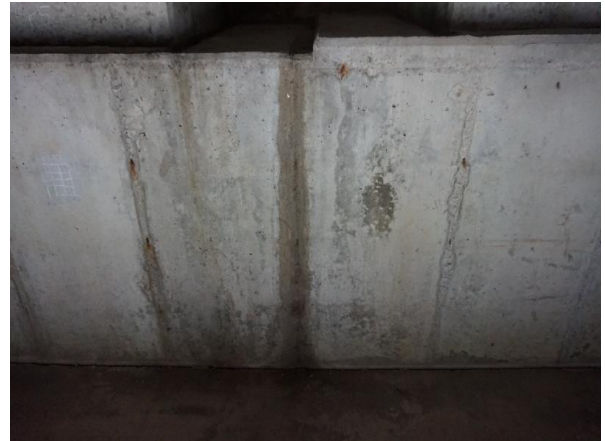
교대 누수흔적 A2

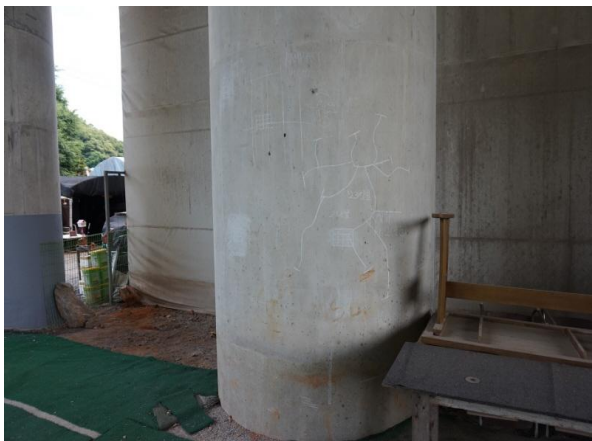
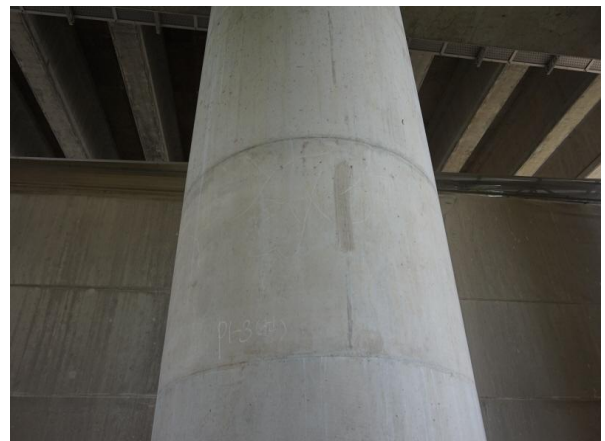
교각 망상균열 P1

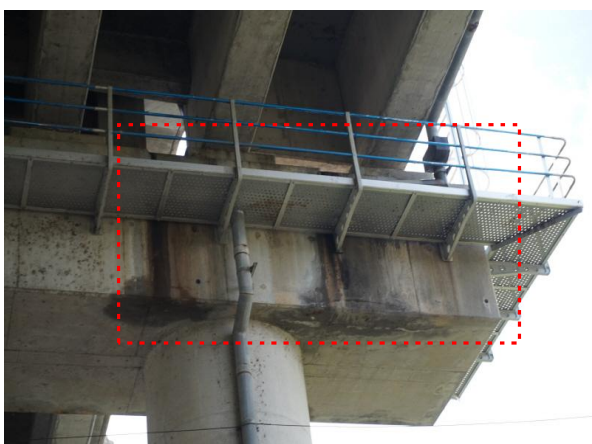
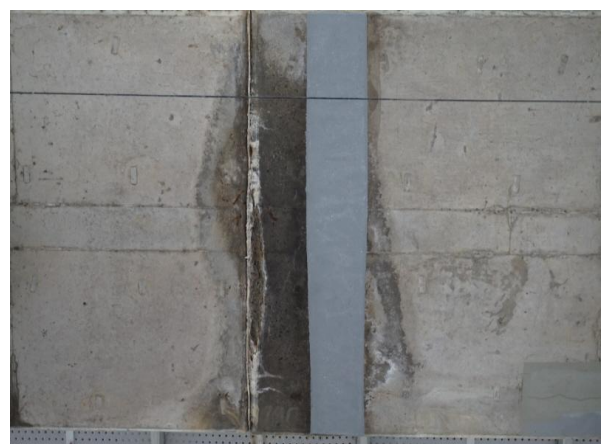
교각 코핑부 박리 P2

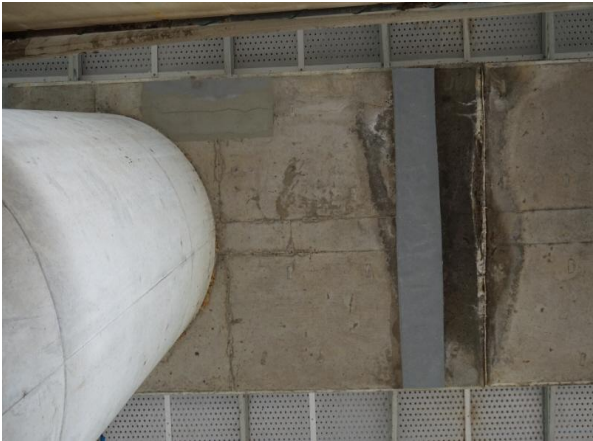
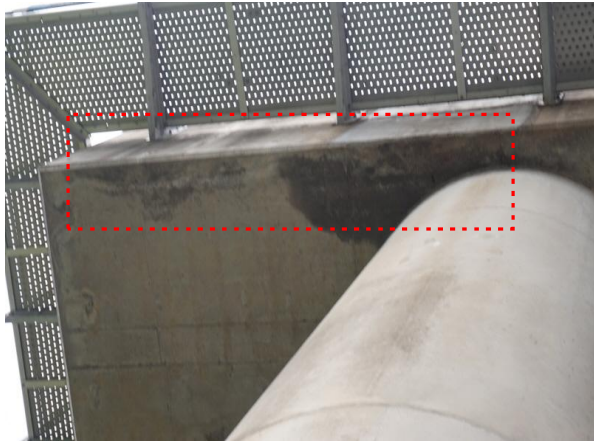
| 교각 코핑부 박리 P2 | 교각 코핑부 박리 P2 |

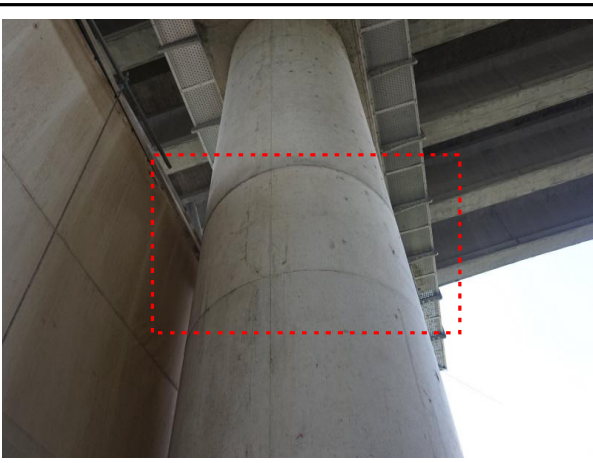
| 교각 망상균열 P2 | 교각 균열(0.3mm미만) P2 |

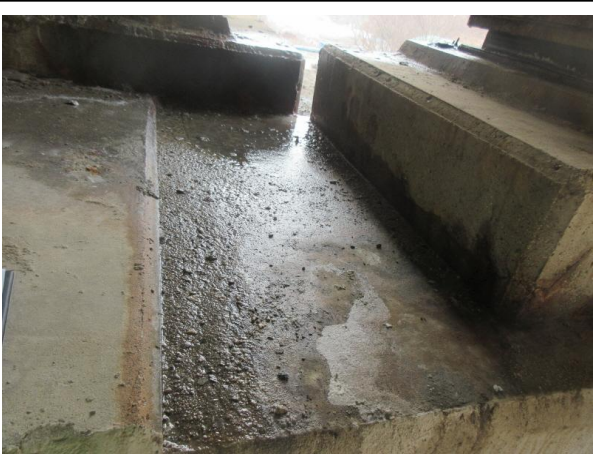
| 교각 누수흔적 P2 | 교각 망상균열 P3 |

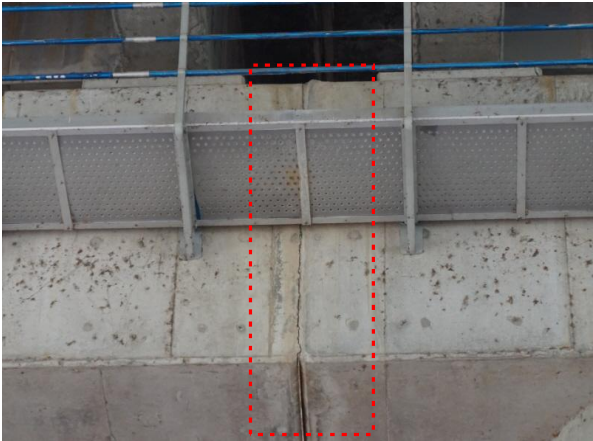
| <p>교각 백태 P3</p> | <p>교각 파손 P3</p> |

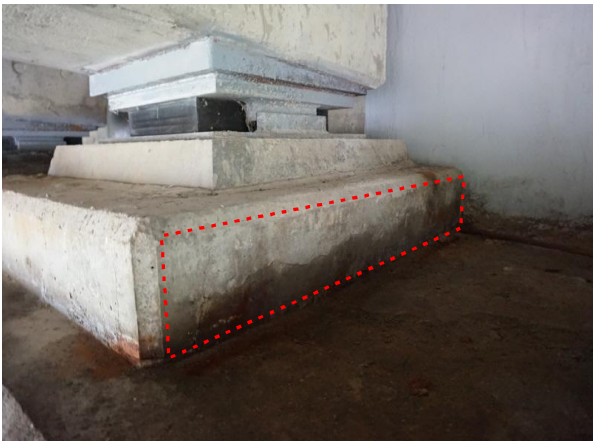
| <p>받침콘크리트 박리/철근부식 A1 SH6</p> | <p>받침 콘크리트 박리/철근부식 A1 SH5</p> |

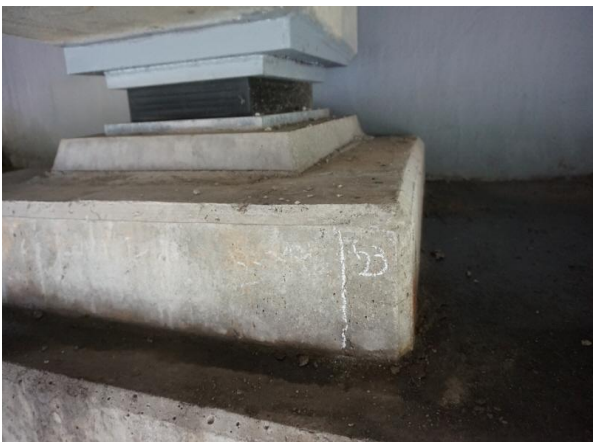
| <p>받침콘크리트 균열(0.3mm미만) A1 SH3</p> | <p>받침콘크리트 박리/철근부식 A1 SH1</p> |

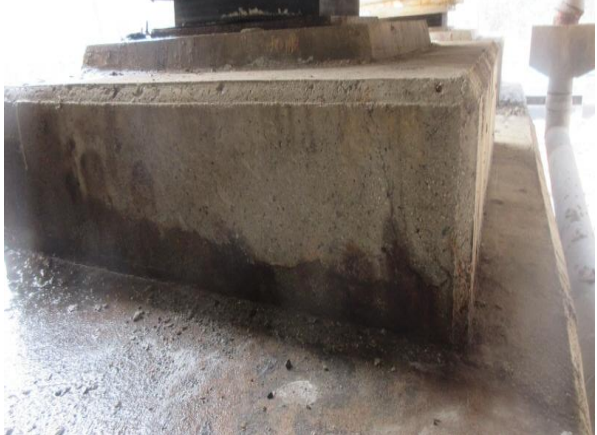
| <p>받침콘크리트 박리/철근부식 P2 A2-SH6</p> | <p>받침콘크리트 균열(0.3mm미만) P2 SH5</p> |

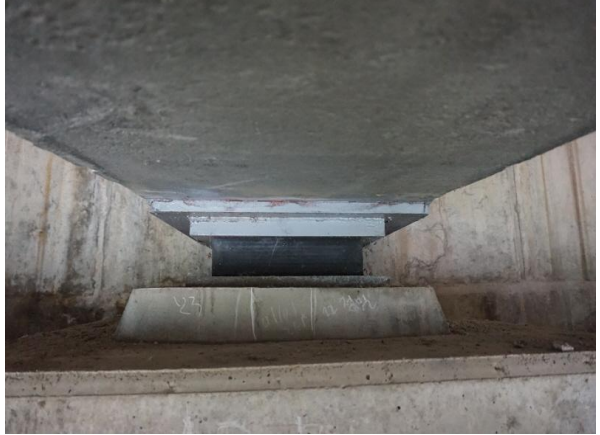
| <p>받침콘크리트 박리 A2 SH3</p> | <p>받침폴탈 균열(0.3mm미만) A2 SH6</p> |

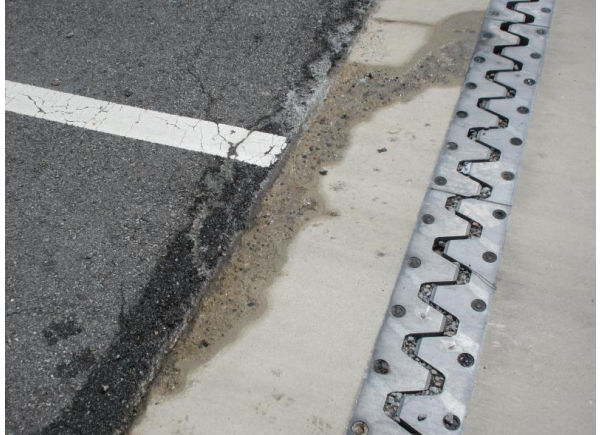
| <p>신축이음 하부누수 Exp.Joint-A1</p> | <p>유간 토사퇴적 Exp.Joint-A1</p> |

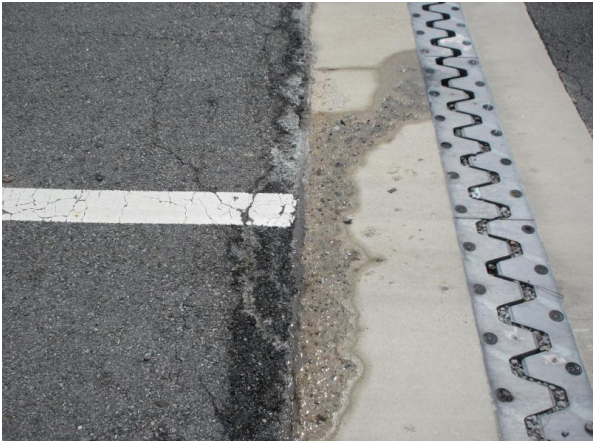
| 후타재 박리 Exp.Joint-A1 | 신축이음 하부누수 Exp.Joint-P2 |

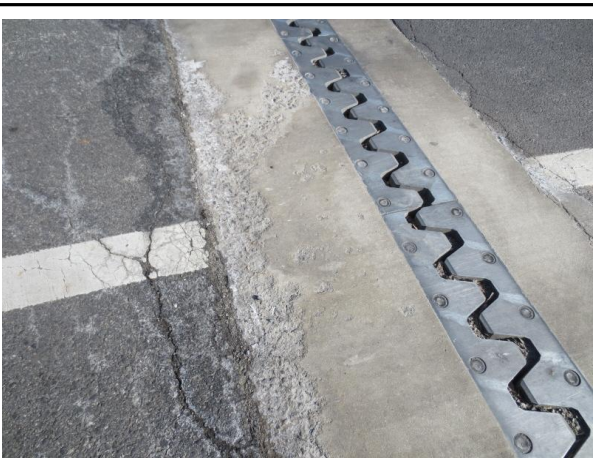
| 후타재 박리 Exp.Joint-P2 | 후타재 균열 Exp.Joint-P2 |

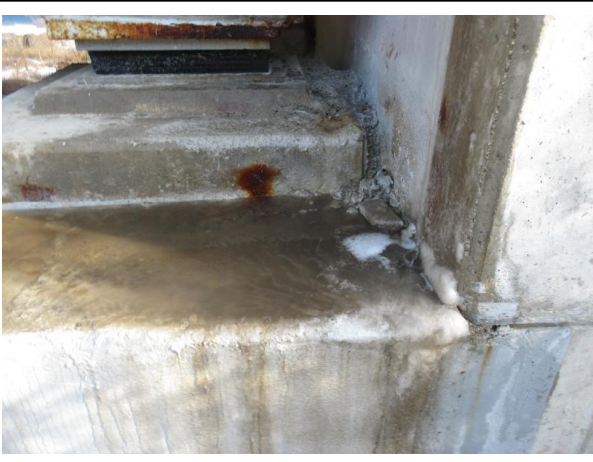
| 신축이음 하부누수 Exp.Joint-A2 | 후타재 박리 Exp.Joint-A2 |

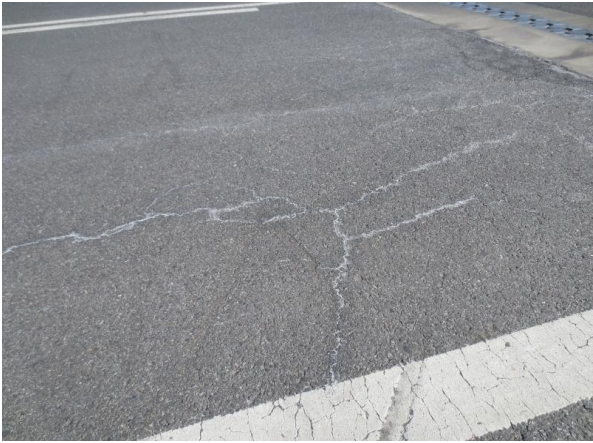
| 교면포장 균열 S1 | 교면포장 토사퇴적 S3 |

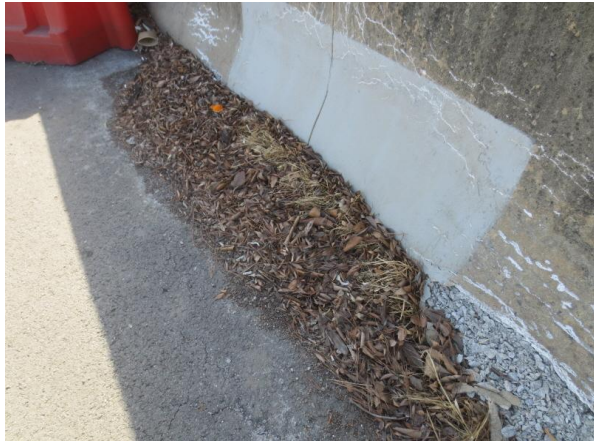
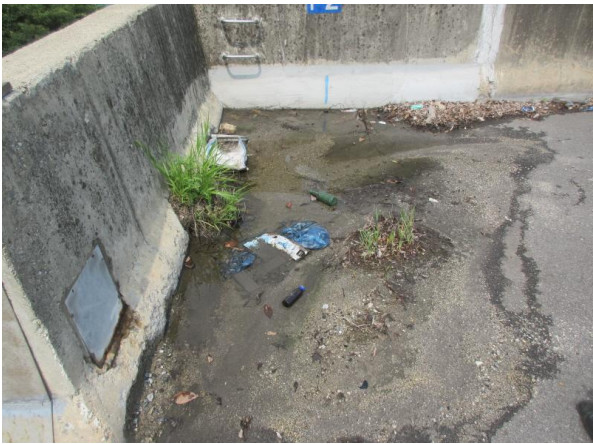
| 교면포장 토사퇴적 S3 | 교면포장 상태양호 S2 |

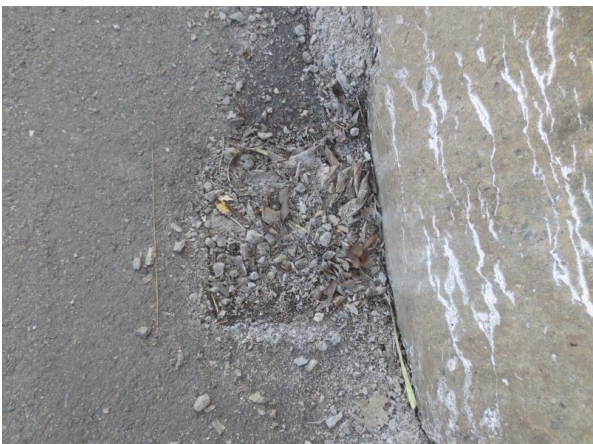
| 배수구 막힘 S1 | 배수구 막힘 S4 |

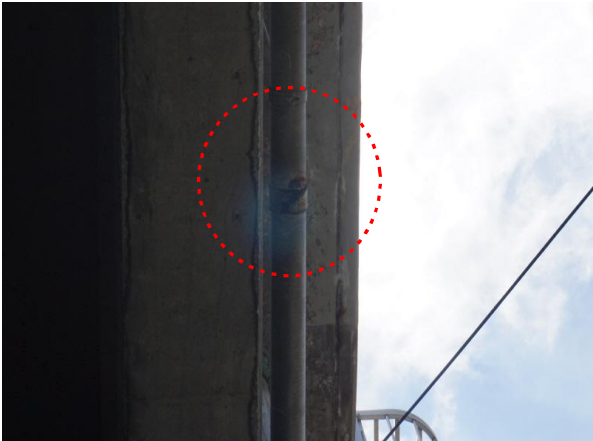
| <p>배수관 이음부 부식 S2</p> | <p>유도배수관 길이부족 A2</p> |

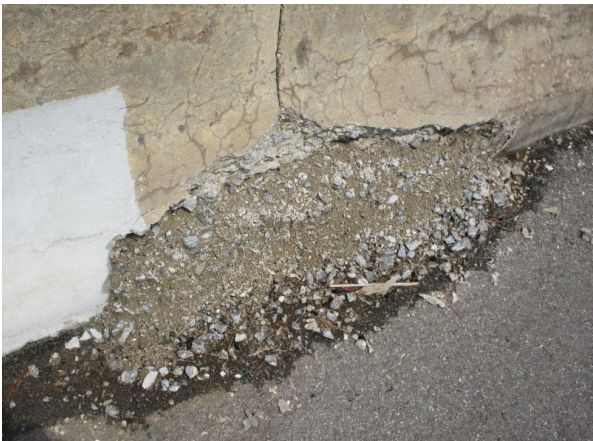
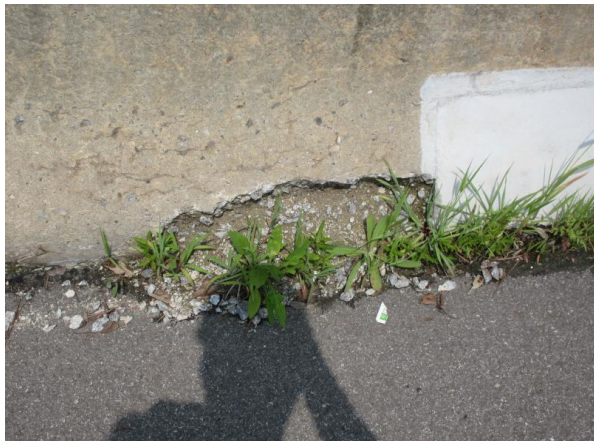
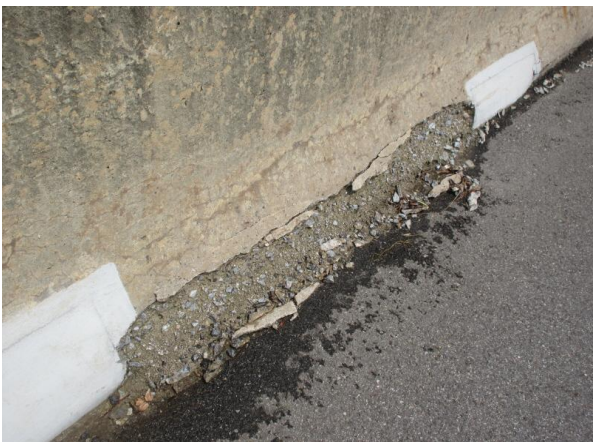
| <p>방호벽 박락 S1</p> | <p>방호벽 박락 S1</p> |
| <p>방호벽 박락 S1</p> | <p>방호벽 망상균열 및 백태/박락 S2</p> |

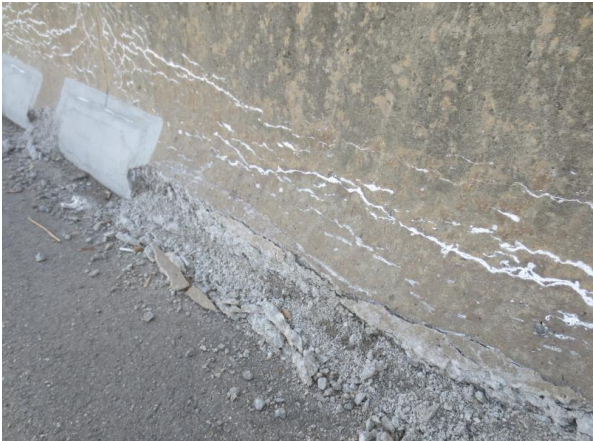
| 방호벽 박락 S2 | 방호벽 보수부 재균열(0.3mm이상) S3 |

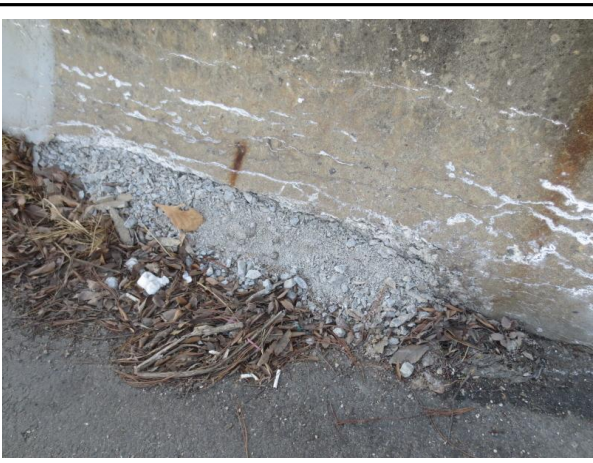
| 방호벽 박락 S3 | 방호벽 박락 S2 |

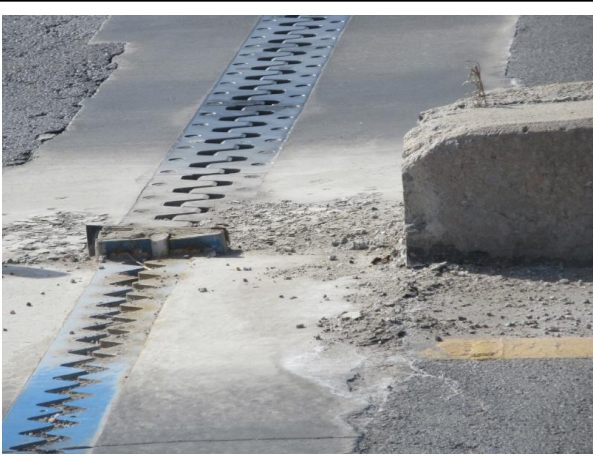
| 중양분리대 상행 박락 S1 | 중양분리대 하행 박락 S1 |

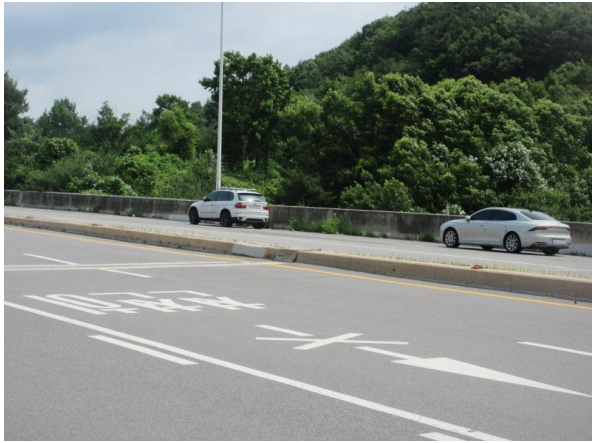
중앙분리대 차선 규제봉 탈락 S2~3
