## 5. 마석IC3교

## 손상현황 사진(전차 점검 활용 사진)

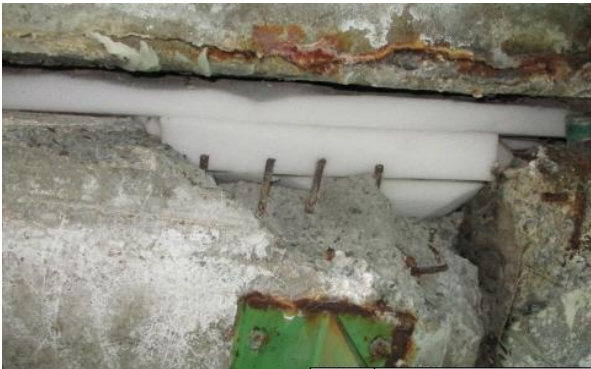
| 손상명 | 철근노출/파손(A=0.5m x 1.0m) | | | | | | | | | | | | |
| S1 철근노출 및 박락(0.5m×1.0m) | S1 데크플레이트 백태, 부식(0.2m×5.0m) | | | | | | | | | | | | |

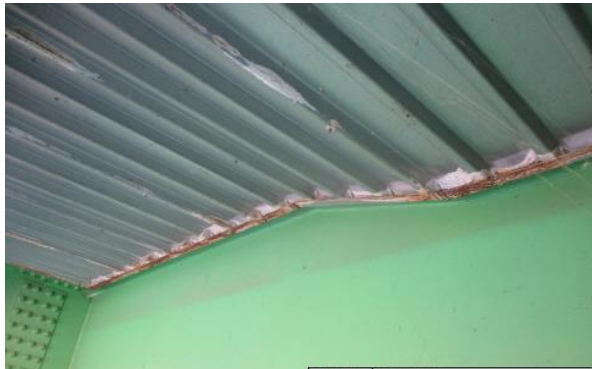
| 손상명 | 데크 백태/부식(A=0.2m x 5.0m) | | | | | | | | | | | | |

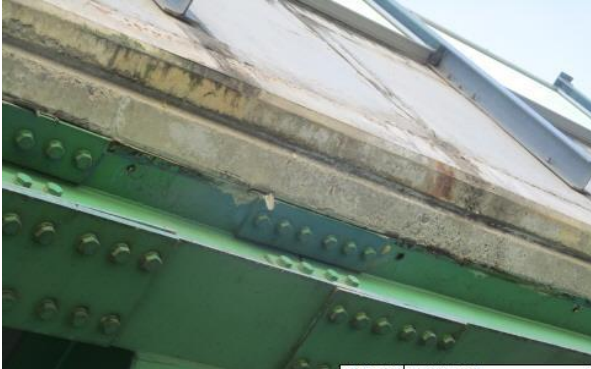
| 손상명 | 열화/박리(A=0.2m x 1.5m) | | | | | | | | | | | | |
| S2 열화, 박리(0.2m×1.5m) | S3 데크플레이트 백태, 부식(0.1m×0.7m) | | | | | | | | | | | | |

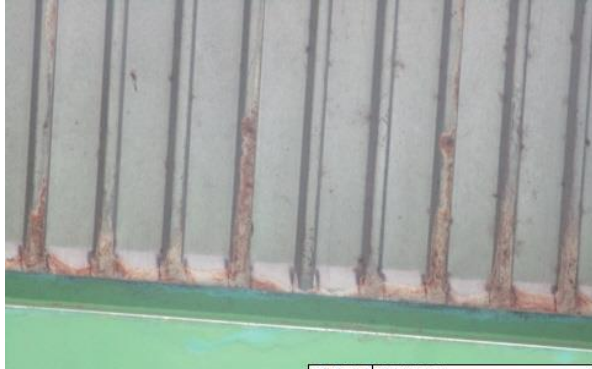
| 손상명 | 데크 백태/부식(A=0.1m x 0.7m) | | | | | | | | | | | | |

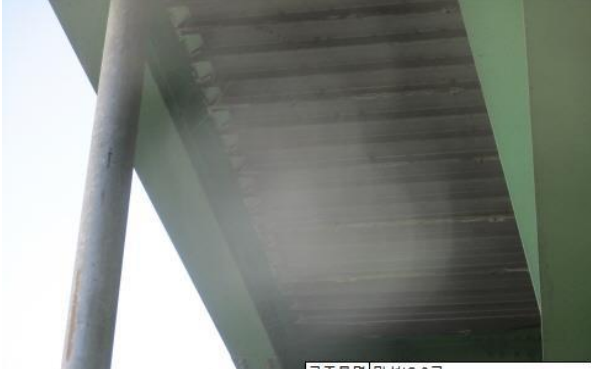
| 손상명 | 데크 백태/부식(A=0.1m x 2.0m) | | | | | | | | | | | | |
| S4 데크플레이트 부식(0.1m×2.0m, 6ea) | S4 들뜸(0.2m×1.0m) | | | | | | | | | | | | |

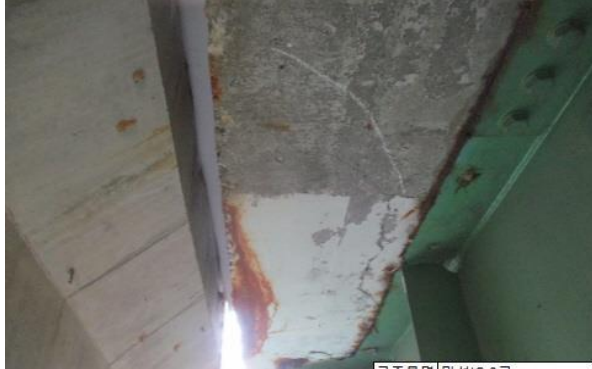
| 손상명 | 충분리(A=0.2mx1.0m) | | | | | | | | | | | | |

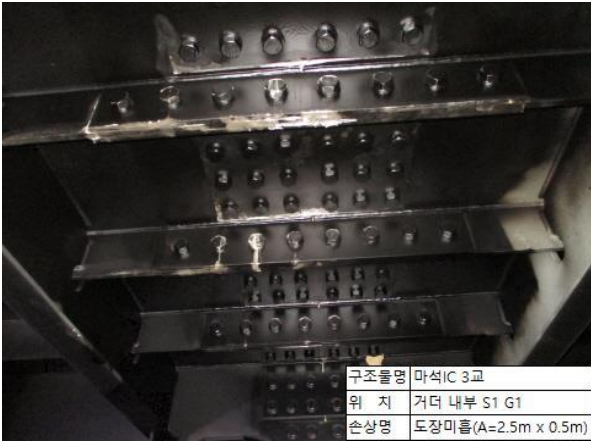
| 손상명 | 도장미흡(A=2.5m x 0.5m) | | | | | | | | | | | | |
| 거더 내부 S1 G1 도장미흡(2.5m×0.2m) | 거더 내부 S2 G1 현장이음부 틈(4EA) | | | | | | | | | | | | |

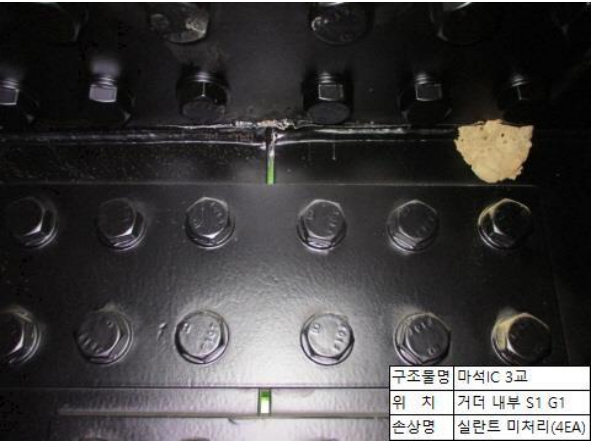
| 손상명 | 실란트 미처리(4EA) | | | | | | | | | | | | |

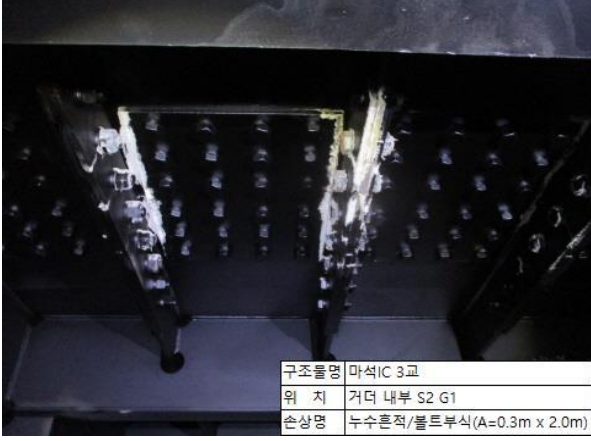
| 손상명 | 누수흔적/볼트부식(A=0.3m x 2.0m) | | | | | | | | | | | | |
| 거더 내부 S2 G1 누수흔적(0.3m×2.0m) | 거더 내부 S4 G1 조류배설물(0.3m×0.3m) | | | | | | | | | | | | |

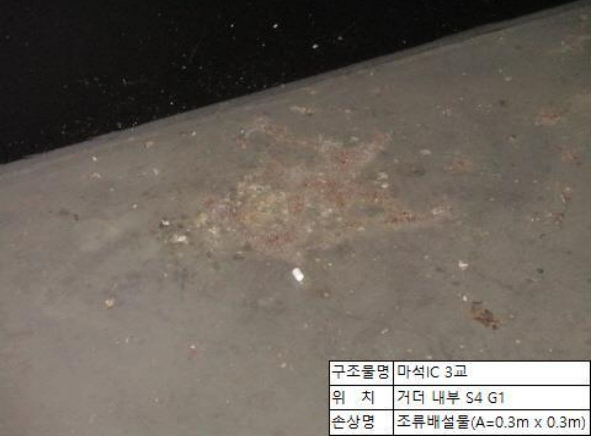
| 손상명 | 조류배설물(A=0.3m x 0.3m) | | | | | | | | | | | | |

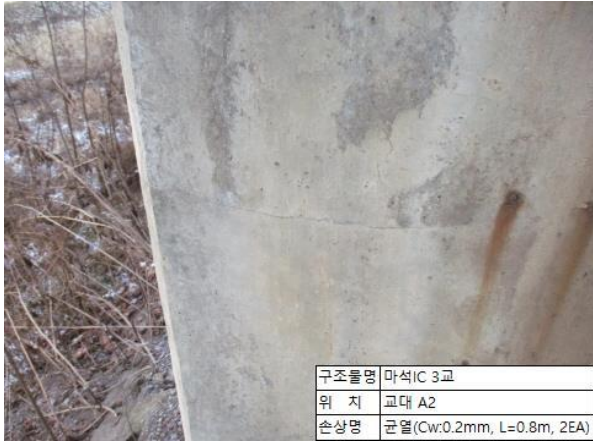
| 손상명 | 균열(Cw:0.2mm, L=0.8m, 2EA) | | | | | | | | | | | | |
| A2 구체 균열(Cw=0.2mm/0.8m, 2ea) | A2 홍벽 충분리(0.8m×0.8m) | | | | | | | | | | | | |

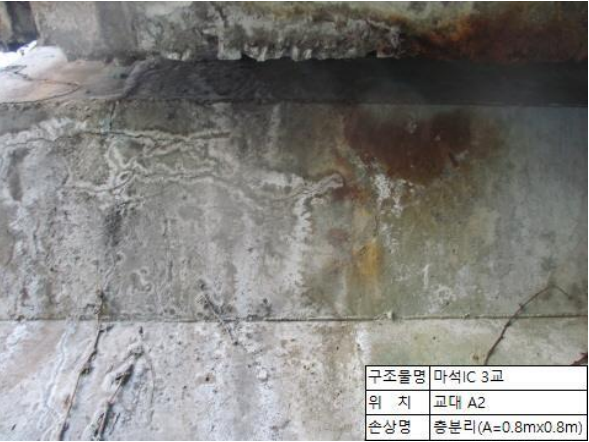
| 손상명 | 충분리(A=0.8mx0.8m) | | | | | | | | | | | | |

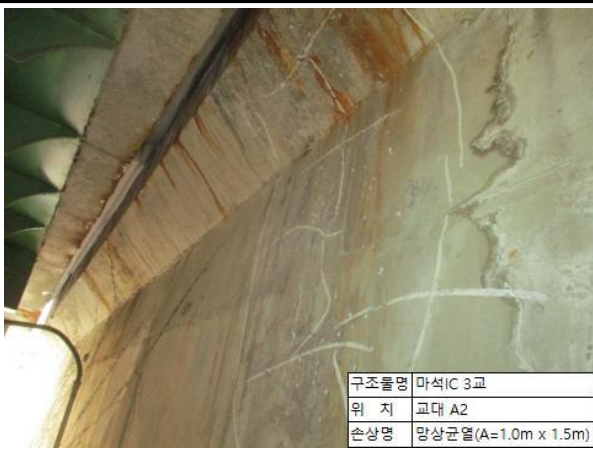
| 손상명 | 망상균열(A=1.0m x 1.5m) | | | | | | | | | | | | |
| A2 홍벽 망상균열(1.0m×1.5m) | A2 구체 균열(Cw=0.3mm/1.0m) | | | | | | | | | | | | |

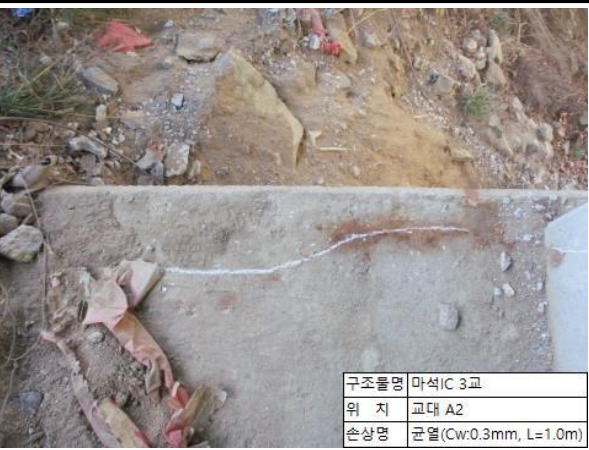
| 손상명 | 균열(Cw:0.3mm, L=1.0m) | | | | | | | | | | | | |

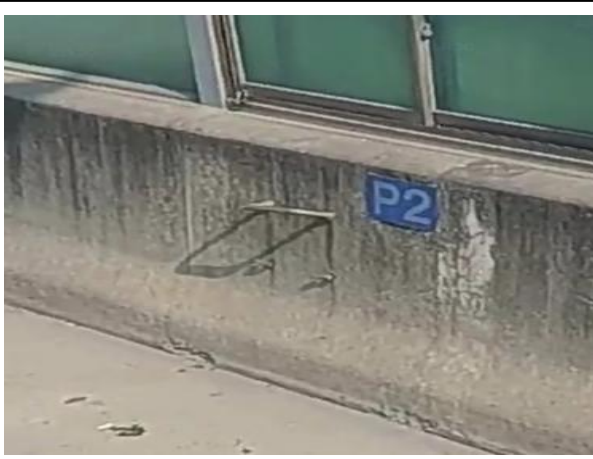
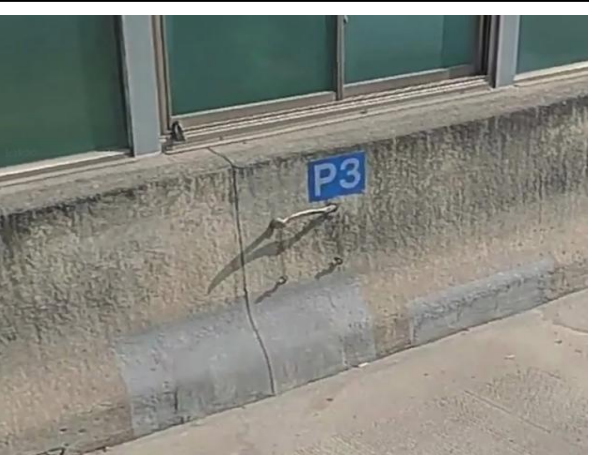
| 점검사다리 파손(1EA) | 점검사다리 파손(1EA) | | | | | | | | | | | | |

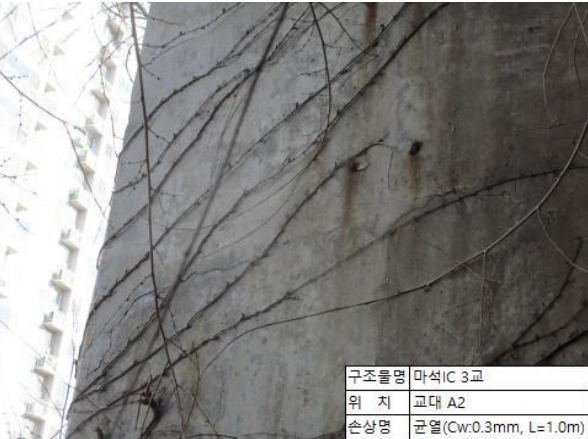
| 손상명 | 균열(Cw:0.3mm, L=1.0m) | | | | | | | | | | | | |
| A2 기둥 균열(Cw=0.3mm/1.0m) | A2 홍벽 충분리(1.0m×1.5m) | | | | | | | | | | | | |

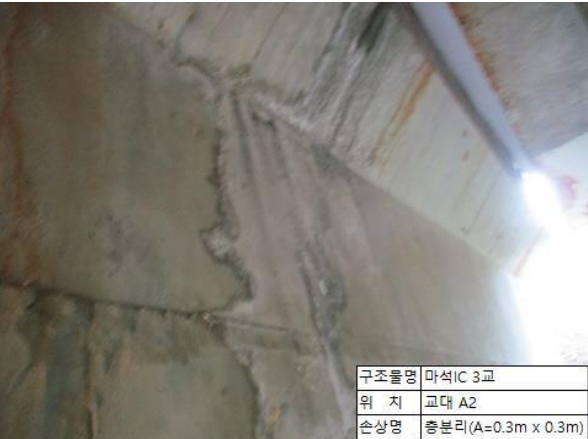
| 손상명 | 충분리(A=0.3m x 0.3m) | | | | | | | | | | | | |

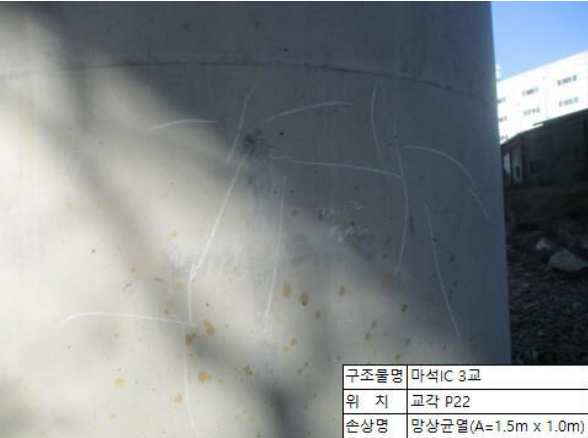
| 손상명 | 망상균열(A=1.5m x 1.0m) | | | | | | | | | | | | |
| P22 기둥 망상균열(1.5m×1.0m) | P1 코팅 균열(Cw=0.2mm/0.6m) | | | | | | | | | | | | |

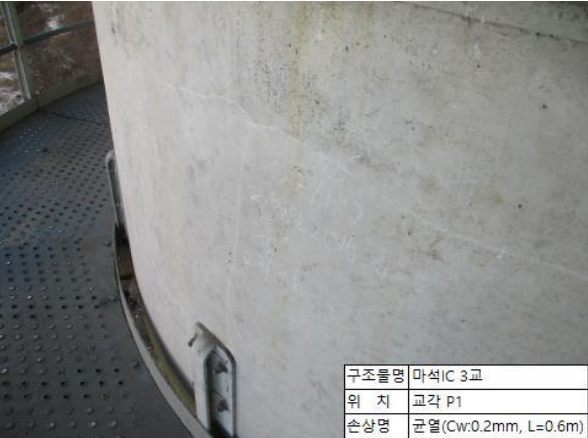
| 손상명 | 균열(Cw:0.2mm, L=0.6m) | | | | | | | | | | | | |

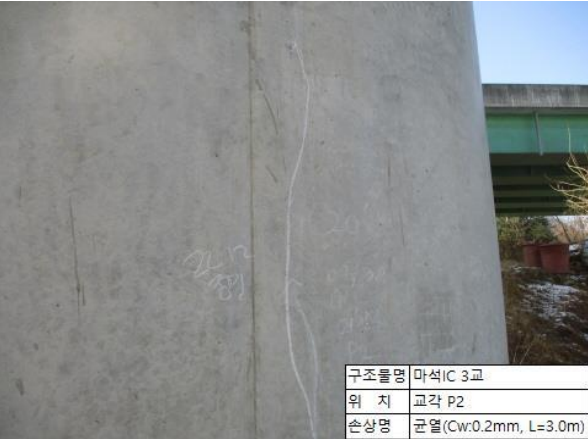
| 손상명 | 균열(Cw:0.2mm, L=3.0m) | | | | | | | | | | | | |
| P2 기둥 균열(Cw=0.2mm/3.0m) | P3 기둥 재료분리(0.5m×1.5m) | | | | | | | | | | | | |

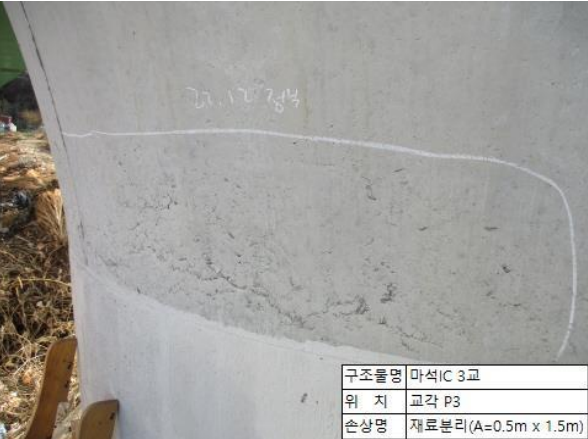
| 손상명 | 재료분리(A=0.5m x 1.5m) | | | | | | | | | | | | |

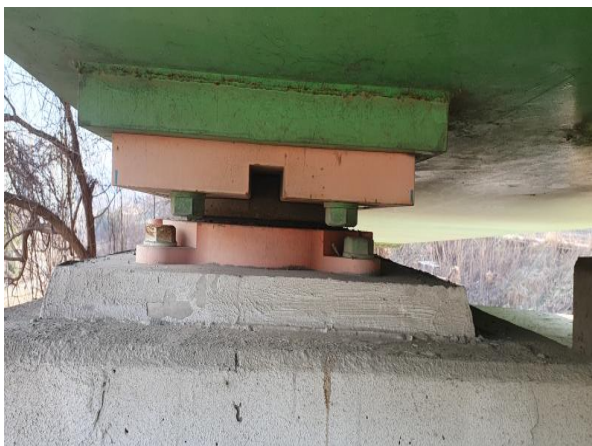
P1 받침 부식 임시조치(재도장) 전 현황

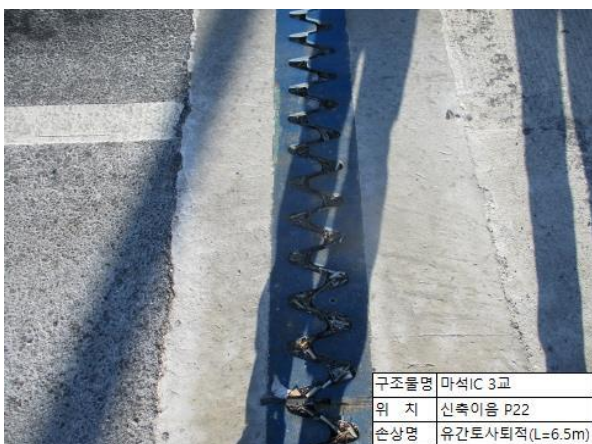
P22 유간토사퇴적(L=6.5m)

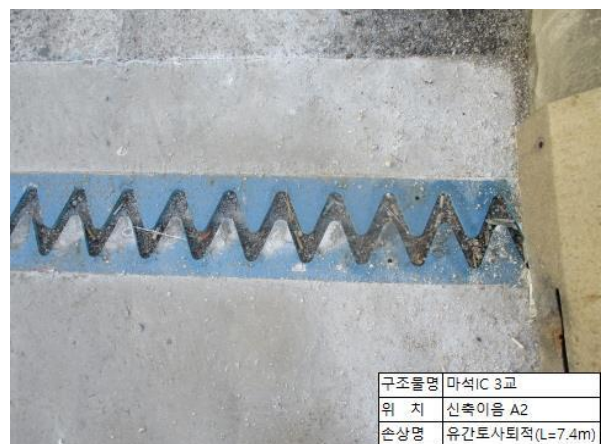
A2 유간토사퇴적(L=6.5m)

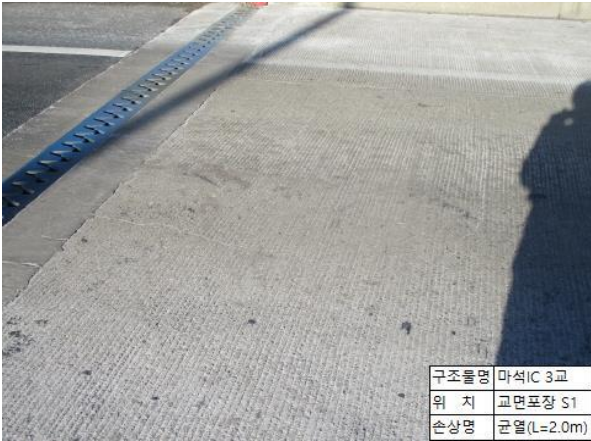
| 손상명 | 균열(L=2.0m) | | | | | | | | | | | | |
| S1 포장 균열(L=2.0m) | S1 포장 토사퇴적(1.0m×40.0m) | | | | | | | | | | | | |

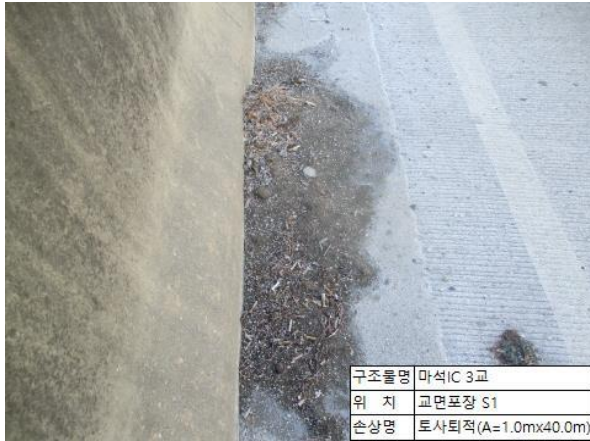
| 손상명 | 토사퇴적(A=1.0mx40.0m) | | | | | | | | | | | | |

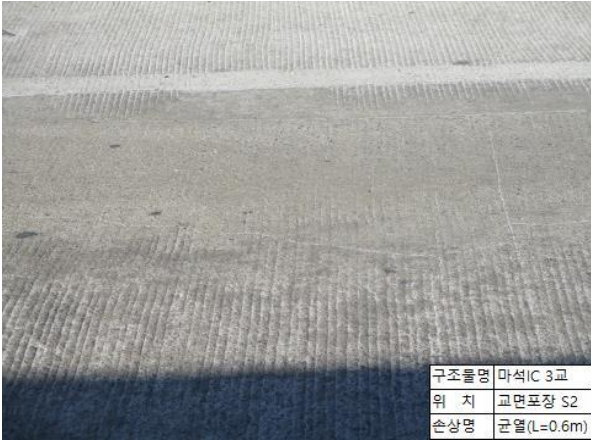
| 손상명 | 균열(L=0.6m) | | | | | | | | | | | | |
| S2 포장 균열(L=0.6m) | S4 포장 토사퇴적(1.0m×40.0m) | | | | | | | | | | | | |

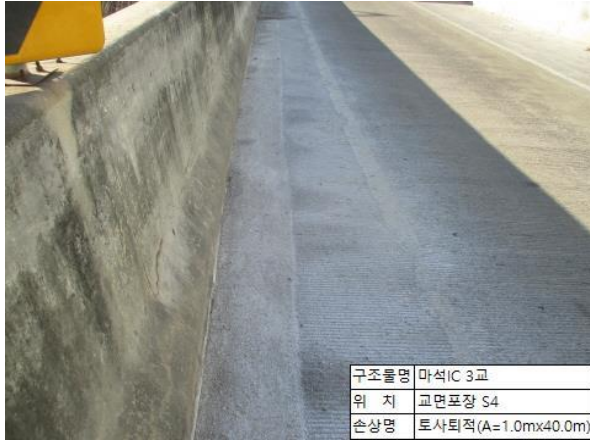
| 손상명 | 토사퇴적(A=1.0mx40.0m) | | | | | | | | | | | | |

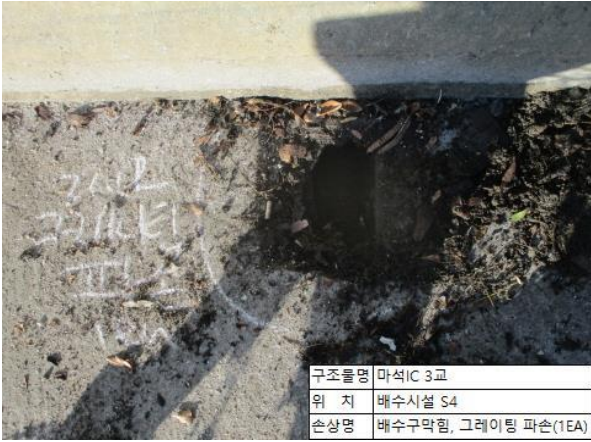
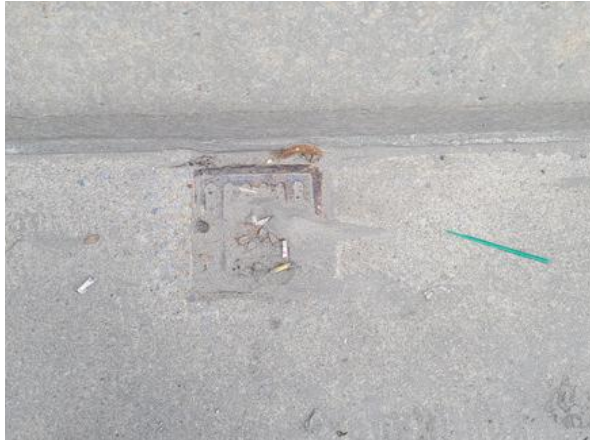
| 손상명 | 배수구막힘, 그레이팅 파손(1EA) | | | | | | | | | | | | |
| S4 배수구 막힘 및 그레이팅 파손 | S4 배수구 막힘 및 그레이팅 파손 | | | | | | | | | | | | |
