## 02. 외관조사망도

# 1. 금남IC 2교

# 1. 교 면 포 장

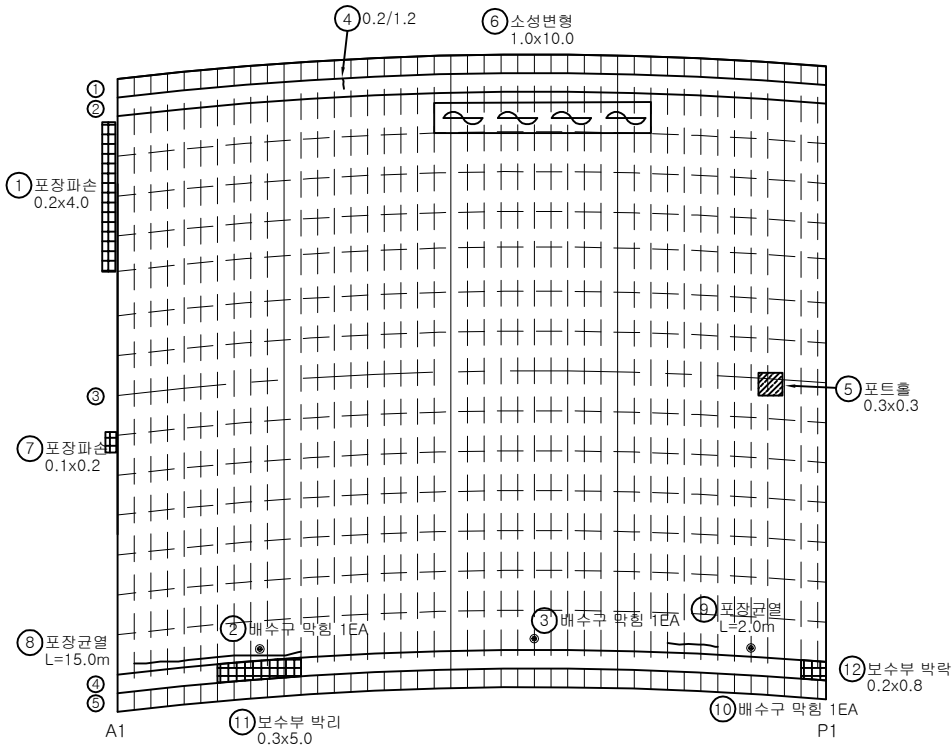
| No. | 기준(N)<br>기준(P) | 손상 내용 | 손상 현황 | | | | | | 손상<br>물량 | 비고 |
|---|---|---|---|---|---|---|---|---|---|---|
| 1 | 기준 | 포장파손 | | 0.20 | 4.00 | 0.80 | ㎡ | 1 | 0.80 | |
| 2 | 기준 | 배수구 막힘 | | | | 1.00 | EA | 1 | 1.00 | |
| 3 | 기준 | 배수구 막힘 | | | | 1.00 | EA | 1 | 1.00 | |
| 4 | 기준 | 균열(0.3mm미만) | 0.20 | 1.20 | | 1.20 | m | 1 | 1.20 | |
| 5 | 기준 | 포트홀 | | 0.30 | 0.30 | 0.09 | ㎡ | 1 | 0.09 | |
| 6 | 기준 | 소성변형 | 1.00 | 10.00 | 10.00 | ㎡ | 1 | 10.00 | | |
| 7 | 기준 | 포장파손 | | 0.10 | 0.20 | 0.02 | ㎡ | 1 | 0.02 | |
| 8 | 기준 | 포장균열 | 15.00 | | | 15.00 | m | 1 | 15.00 | |
| 9 | 기준 | 포장균열 | 2.00 | | | 2.00 | m | 1 | 2.00 | |
| 10 | 기준 | 배수구 막힘 | | | | 1.00 | EA | 1 | 1.00 | |
| 11 | 기준 | 보수부 박리 | 0.30 | 5.00 | 1.50 | ㎡ | 1 | 1.50 | | |
| 12 | 기준 | 보수부 박락 | 0.20 | 0.80 | 0.16 | ㎡ | 1 | 0.16 | | |

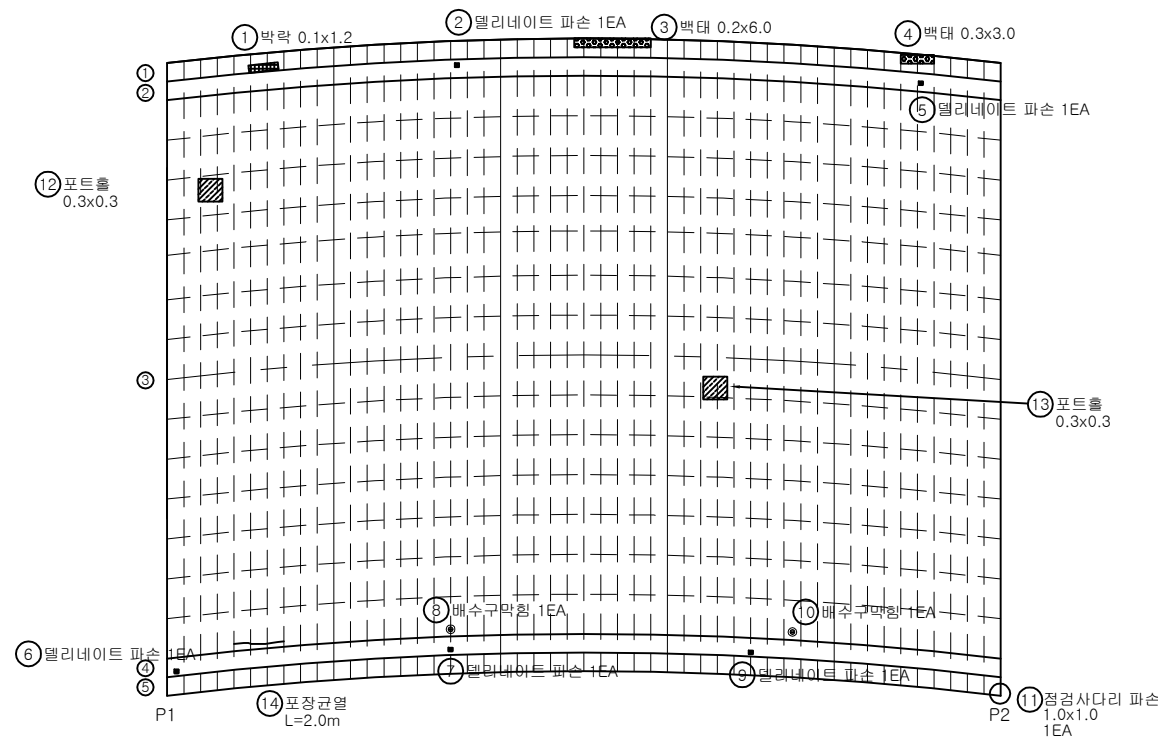
| No. | 기존(N)<br>기준(P) | 손상 내용 | 손상 현황 | | | | | | 손상<br>물량 | 비고 |
|---|---|---|---|---|---|---|---|---|---|---|
| 14 | 기준 | 포장균열 | | 2.00 | | 2.00 | m | 1 | 2.00 | |

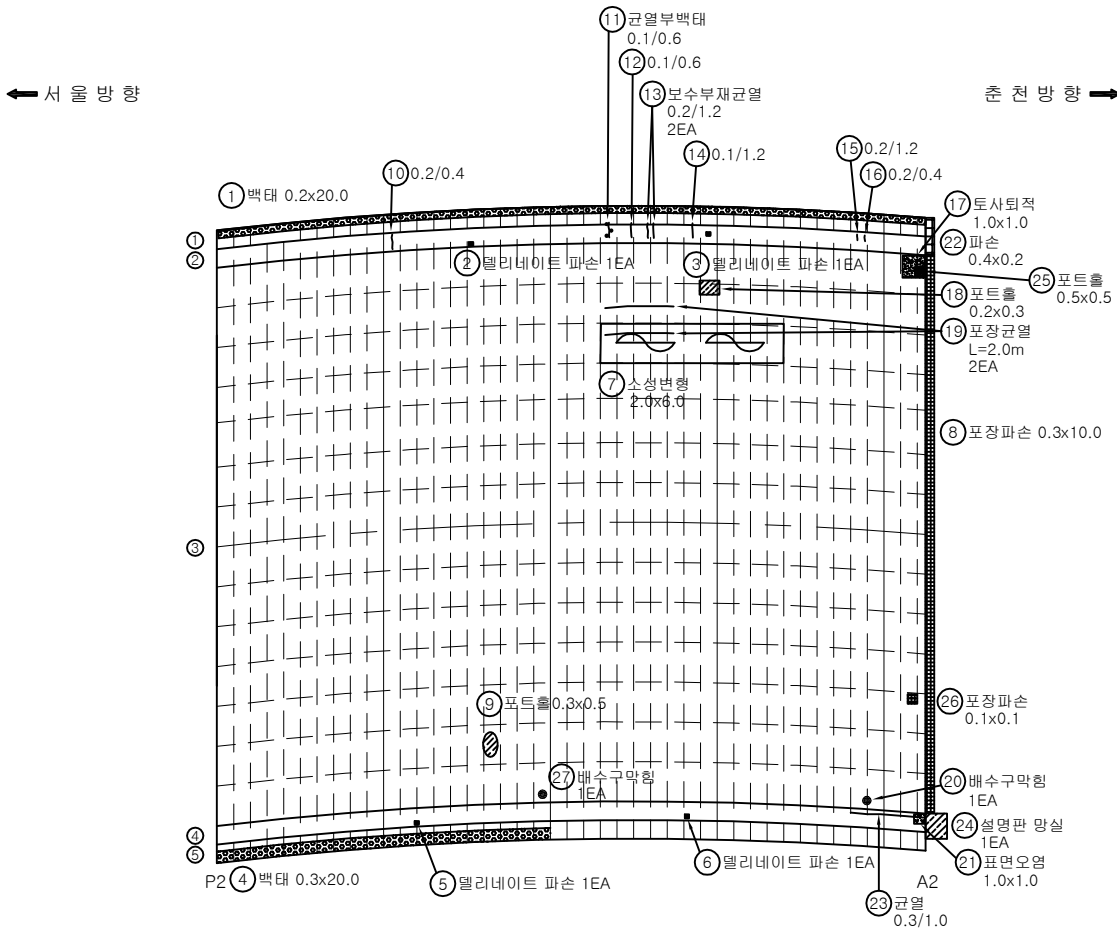
| No. | 기준(N)<br>기준(P) | 손상 내용 | 손상 현황 | | | | | 손상<br>물량 | 비고 |
|---|---|---|---|---|---|---|---|---|---|
| 10 | 기준 | 균열(0.3mm미만) | 0.20 | 0.40 | | 0.40 | m | 1 | 0.40 |
| 11 | 기준 | 균열부벽태 | 0.10 | 0.60 | | 0.60 | m | 1 | 0.60 |
| 12 | 기준 | 균열(0.3mm미만) | 0.10 | 0.60 | | 0.60 | m | 1 | 0.60 |
| 13 | 기준 | 보수부재균열 | 0.20 | 1.20 | | 1.20 | m | 2 | 2.40 |
| 14 | 기준 | 균열(0.3mm미만) | 0.10 | 1.20 | | 1.20 | m | 1 | 1.20 |
| 15 | 기준 | 균열(0.3mm미만) | 0.20 | 1.20 | | 1.20 | m | 1 | 1.20 |
| 16 | 기준 | 균열(0.3mm미만) | 0.20 | 0.40 | | 0.40 | m | 1 | 0.40 |
| 19 | 기준 | 포장균열 | | 2.00 | | 2.00 | m | 2 | 4.00 |
| 23 | 기준 | 균열(0.3mm이상) | 0.30 | 1.00 | | 1.00 | m | 1 | 1.00 |

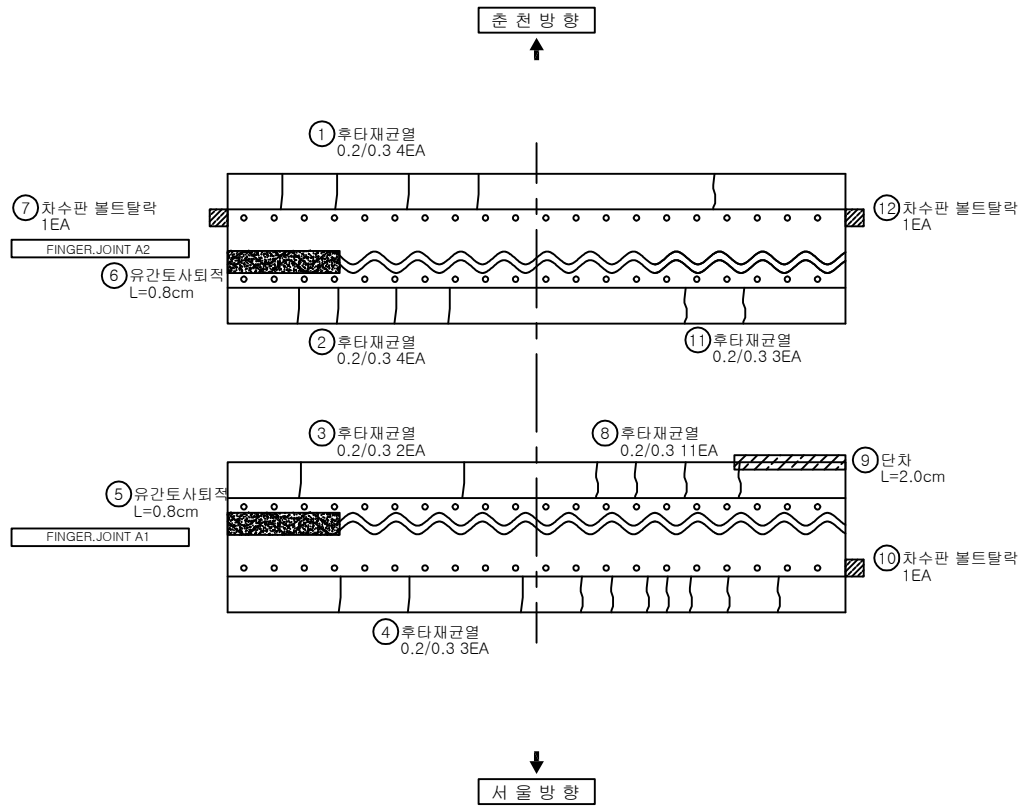
## 2. 신 축 이 음

| No. | 기준(N)<br>기준(P) | 손상 내용 | 손상 현황 | | | | | | 손상<br>물량 | 비고 |
|---|---|---|---|---|---|---|---|---|---|---|
| 1 | 기준 | 후타재균열 | 0.20 | 0.30 | | 0.30 | m | 4 | 1.20 | |
| 2 | 기준 | 후타재균열 | 0.20 | 0.30 | | 0.30 | m | 4 | 1.20 | |
| 3 | 기준 | 후타재균열 | 0.20 | 0.30 | | 0.30 | m | 2 | 0.60 | |
| 4 | 기준 | 후타재균열 | 0.20 | 0.30 | | 0.30 | m | 3 | 0.90 | |
| 8 | 기준 | 후타재균열 | 0.20 | 0.30 | | 0.30 | m | 11 | 3.30 | |
| 11 | 기준 | 후타재균열 | 0.20 | 0.30 | | 0.30 | m | 3 | 0.90 | |

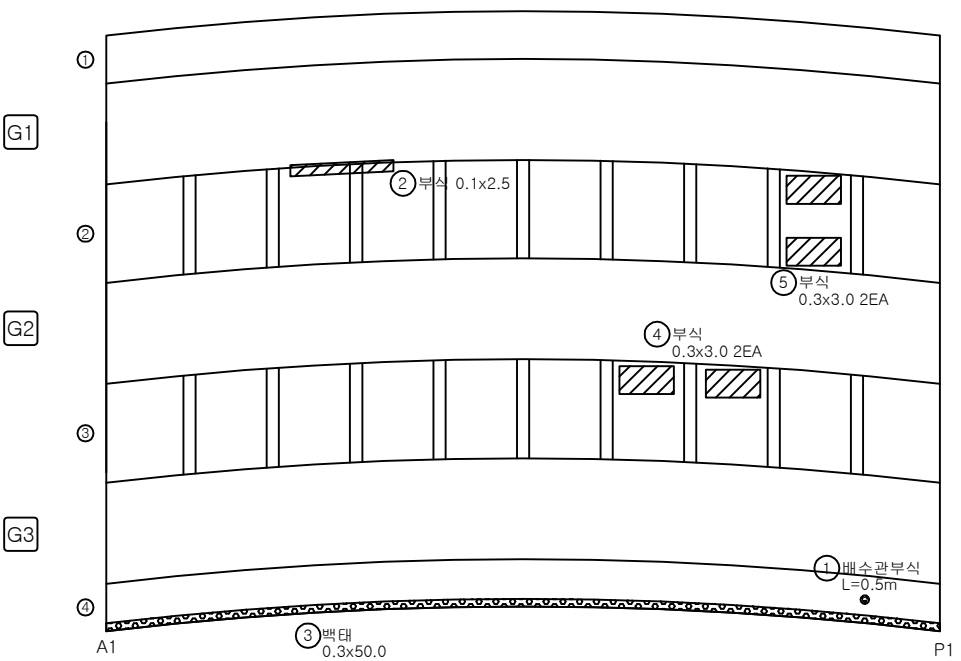
| No. | 기존(N)<br>기존(P) | 손상 내용 | 손상 현황 | | | | | | 손상<br>물량 | 비고 |
|---|---|---|---|---|---|---|---|---|---|---|
| 1 | 기존 | 배수관부식 | | 0.50 | 0.50 | m | | 1 | 0.50 | |
| 2 | 기존 | 데크플레이트부식 | | 0.10 | 2.50 | 0.25 | ㎡ | 1 | 0.25 | |
| 4 | 기존 | 데크플레이트부식 | | 0.30 | 3.00 | 0.90 | ㎡ | 2 | 1.80 | |
| 5 | 기존 | 데크플레이트부식 | | 0.30 | 3.00 | 0.90 | ㎡ | 2 | 1.80 | |

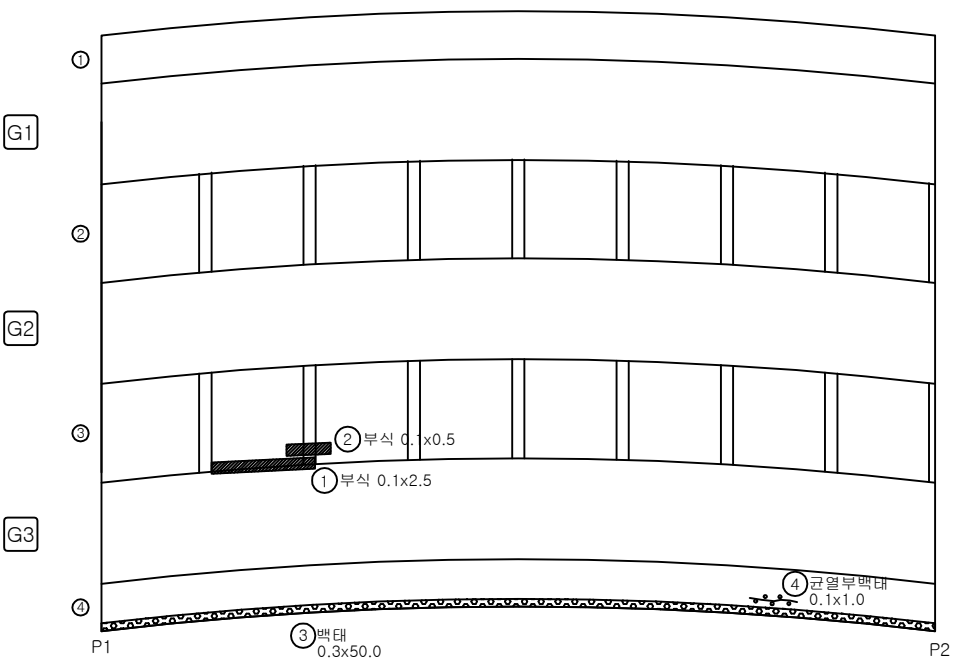
| No. | 기존(N)<br>기존(P) | 손상 내용 | 손상 현황 | | | | | | 손상<br>물량 | 비고 |
|---|---|---|---|---|---|---|---|---|---|---|
| 1 | 기존 | 데크플레이트부식 | | 0.10 | 2.50 | 0.25 | m <sup>2</sup> | 1 | 0.25 | |
| 2 | 기존 | 데크플레이트부식 | | 0.10 | 0.50 | 0.05 | m <sup>2</sup> | 1 | 0.05 | |
| 4 | 기존 | 균열부백태 | | 0.10 | 1.00 | 0.10 | m <sup>2</sup> | 1 | 0.10 | |

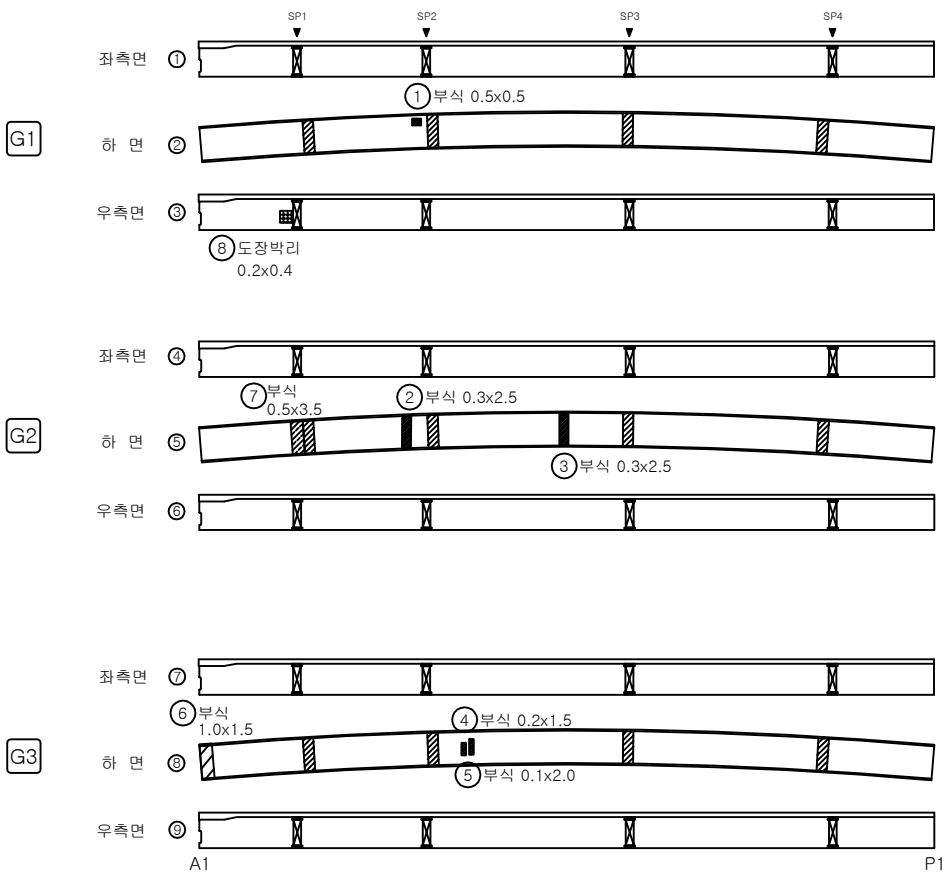
| No. | 기준(N)<br>기준(P) | 손상 내용 | 손상 현황 | | | | | | 손상<br>물량 | 비고 |
|---|---|---|---|---|---|---|---|---|---|---|
| 1 | 기준 | 부식 | | 0.50 | 0.50 | 0.25 | m <sup>2</sup> | 1 | 0.25 | |
| 2 | 기준 | 부식 | | 0.30 | 2.50 | 0.75 | m <sup>2</sup> | 1 | 0.75 | |
| 3 | 기준 | 부식 | | 0.30 | 2.50 | 0.75 | m <sup>2</sup> | 1 | 0.75 | |
| 4 | 기준 | 부식 | | 0.20 | 1.50 | 0.30 | m <sup>2</sup> | 1 | 0.30 | |
| 5 | 기준 | 부식 | | 0.10 | 2.00 | 0.20 | m <sup>2</sup> | 1 | 0.20 | |
| 6 | 기준 | 부식 | | 1.00 | 1.50 | 1.50 | m <sup>2</sup> | 1 | 1.50 | |
| 7 | 기준 | 부식 | | 0.50 | 3.50 | 1.75 | m <sup>2</sup> | 1 | 1.75 | |

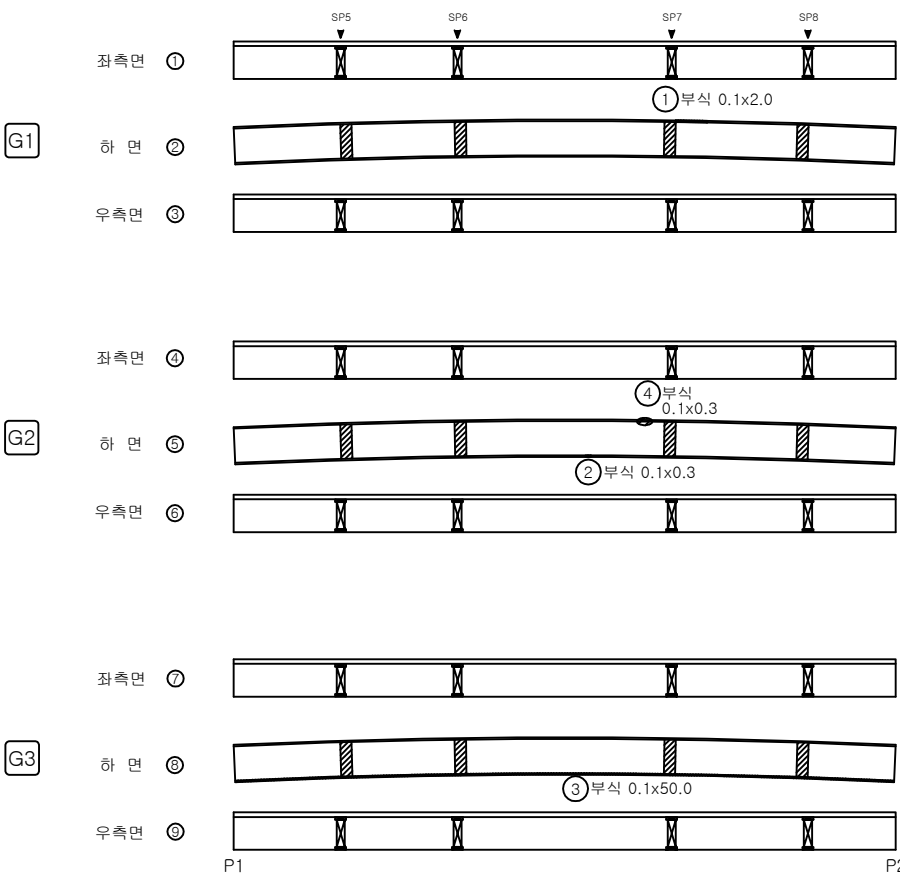
| No. | 기준(N)<br>기준(P) | 손상 내용 | 손상 현황 | | | | | | 손상<br>물량 | 비고 |
|---|---|---|---|---|---|---|---|---|---|---|
| 1 | 기준 | 부식 | | 0.10 | 2.00 | 0.20 | m <sup>2</sup> | 1 | 0.20 | |
| 2 | 기준 | 부식 | | 0.10 | 0.30 | 0.03 | m <sup>2</sup> | 1 | 0.03 | |
| 3 | 기준 | 부식 | | 0.10 | 50.00 | 5.00 | m <sup>2</sup> | 1 | 5.00 | |
| 4 | 기준 | 부식 | | 0.10 | 0.30 | 0.03 | m <sup>2</sup> | 1 | 0.03 | |

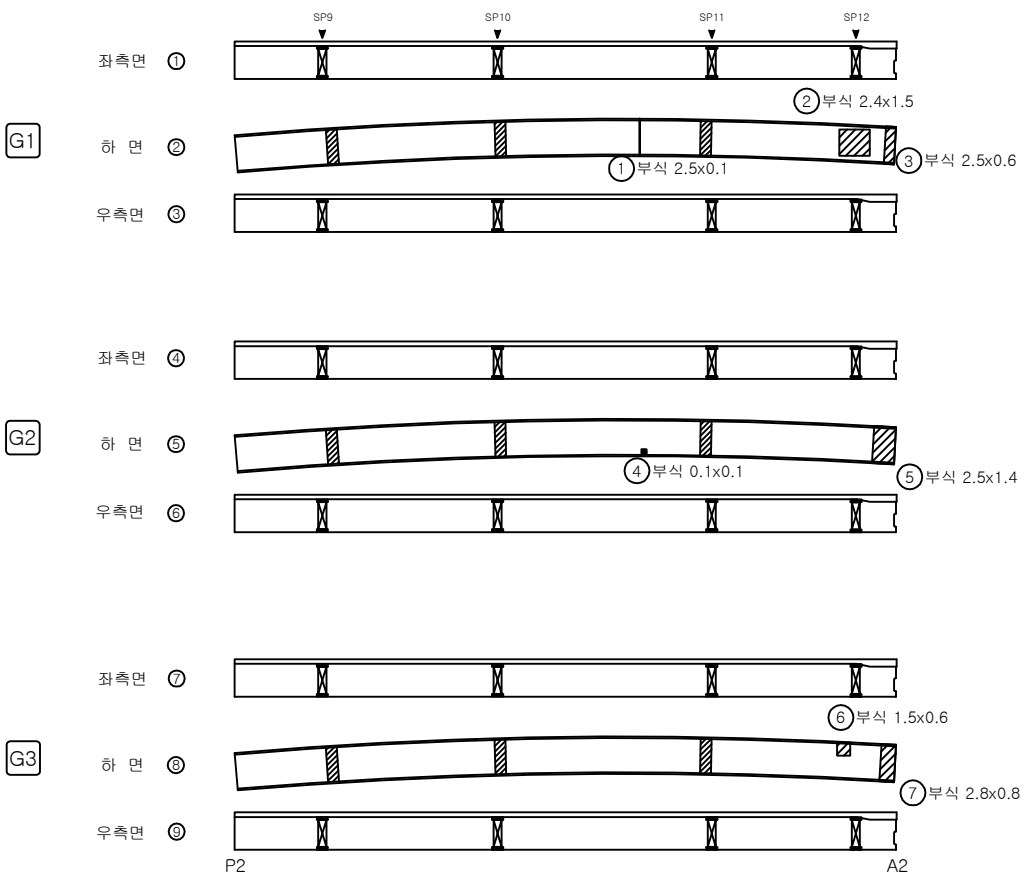
| No. | 기준(N)<br>기준(P) | 손 상 내 용 | 손 상 현 황 | | | | | | 손상<br>물량 | 비고 |
|---|---|---|---|---|---|---|---|---|---|---|
| 1 | 기준 | 부식 | | 2.50 | 0.10 | 0.25 | m <sup>2</sup> | 1 | 0.25 | |
| 2 | 기준 | 부식 | | 2.40 | 1.50 | 3.60 | m <sup>2</sup> | 1 | 3.60 | |
| 3 | 기준 | 부식 | | 2.50 | 0.60 | 1.50 | m <sup>2</sup> | 1 | 1.50 | |
| 4 | 기준 | 부식 | | 0.10 | 0.10 | 0.01 | m <sup>2</sup> | 1 | 0.01 | |
| 5 | 기준 | 부식 | | 2.50 | 1.40 | 3.50 | m <sup>2</sup> | 1 | 3.50 | |
| 6 | 기준 | 부식 | | 1.50 | 0.60 | 0.90 | m <sup>2</sup> | 1 | 0.90 | |
| 7 | 기준 | 부식 | | 2.80 | 0.80 | 2.24 | m <sup>2</sup> | 1 | 2.24 | |

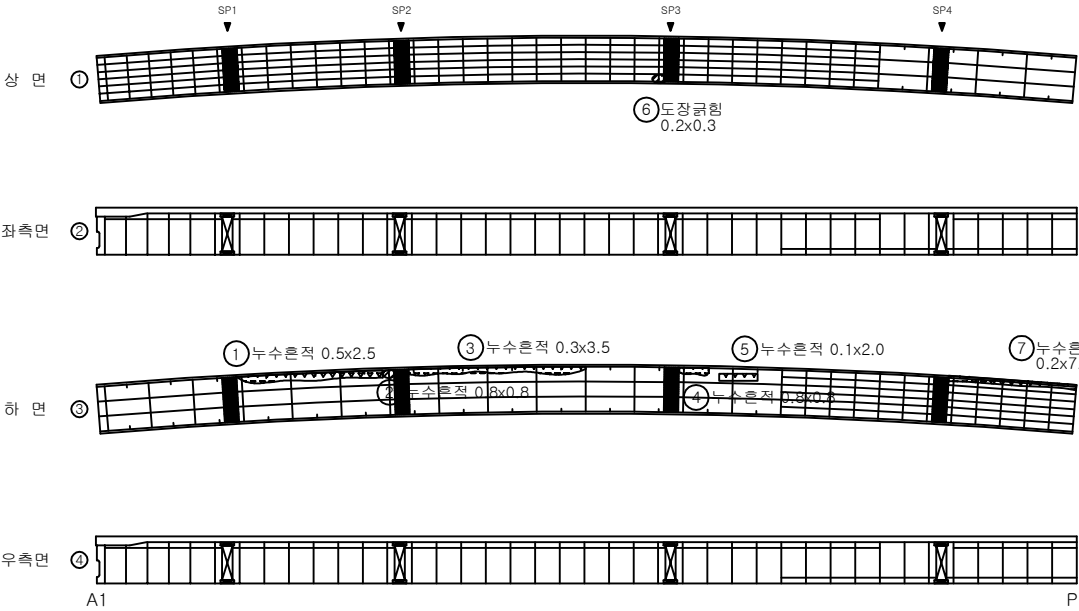
| No. | 기준(N)<br>기준(P) | 손상내용 | 손상현황 | | | | | | 손상<br>물량 | 비고 |
|---|---|---|---|---|---|---|---|---|---|---|
| 1 | 기준 | 누수흔적 | | 0.50 | 2.50 | 1.25 | m <sup>2</sup> | 1 | 1.25 | |
| 2 | 기준 | 누수흔적 | | 0.80 | 0.80 | 0.64 | m <sup>2</sup> | 1 | 0.64 | |
| 3 | 기준 | 누수흔적 | | 0.30 | 3.50 | 1.05 | m <sup>2</sup> | 1 | 1.05 | |
| 4 | 기준 | 누수흔적 | | 0.80 | 0.80 | 0.64 | m <sup>2</sup> | 1 | 0.64 | |
| 5 | 기준 | 누수흔적 | | 0.10 | 2.00 | 0.20 | m <sup>2</sup> | 1 | 0.20 | |
| 7 | 기준 | 누수흔적 | | 0.20 | 7.00 | 1.40 | m <sup>2</sup> | 1 | 1.40 | |

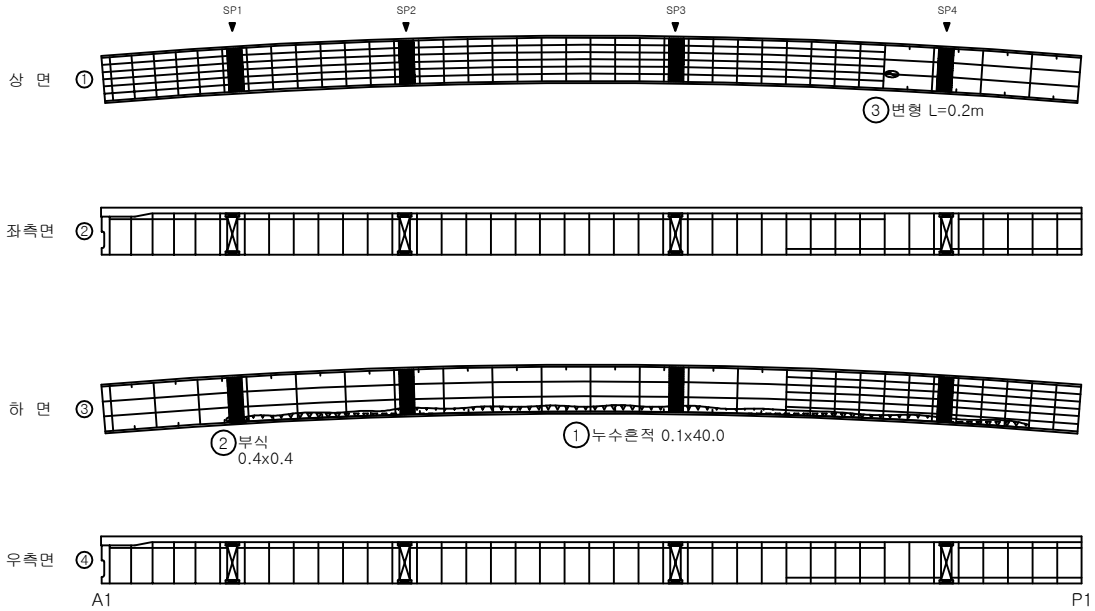
| No. | 기준(N)<br>기준(P) | 손상 내용 | 손상 현황 | | | | | | 손상<br>물량 | 비고 |
|---|---|---|---|---|---|---|---|---|---|---|
| 1 | 기준 | 누수흔적 | | 0.10 | 40.00 | 4.00 | m <sup>2</sup> | 1 | 4.00 | |
| 2 | 기준 | 부식 | | 0.40 | 0.40 | 0.04 | m <sup>2</sup> | 1 | 0.16 | |

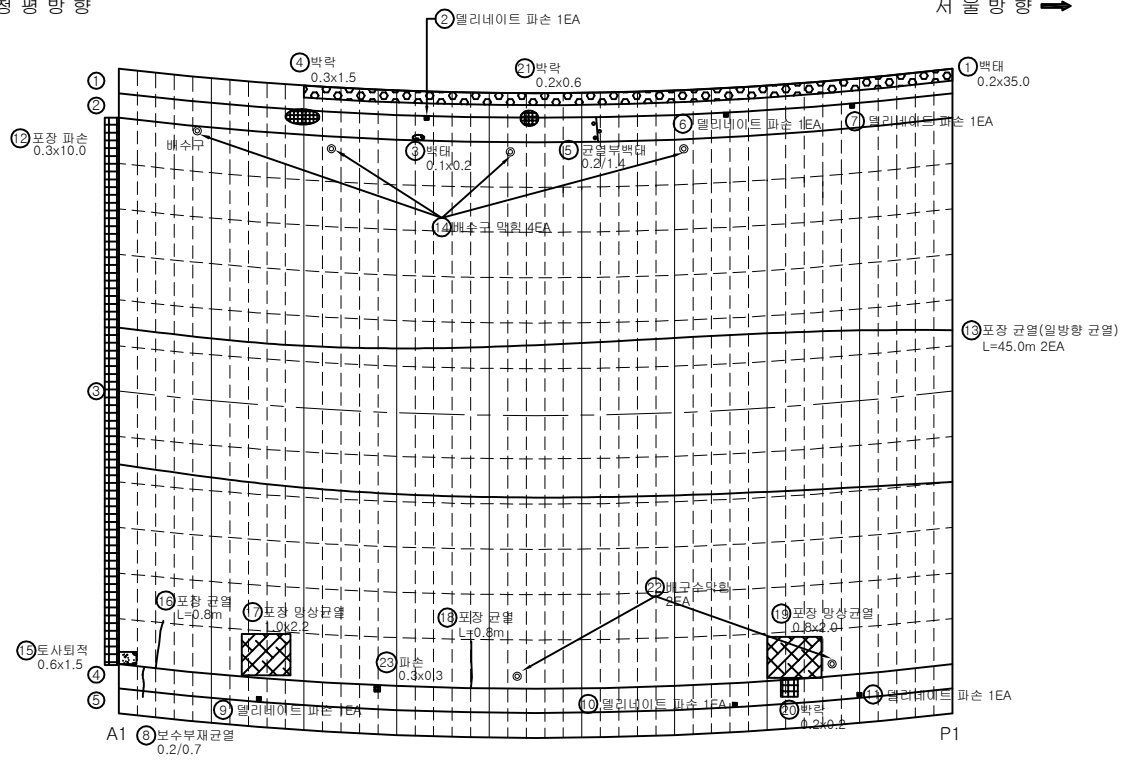
※ 전반적인 아스콘 포장 박리

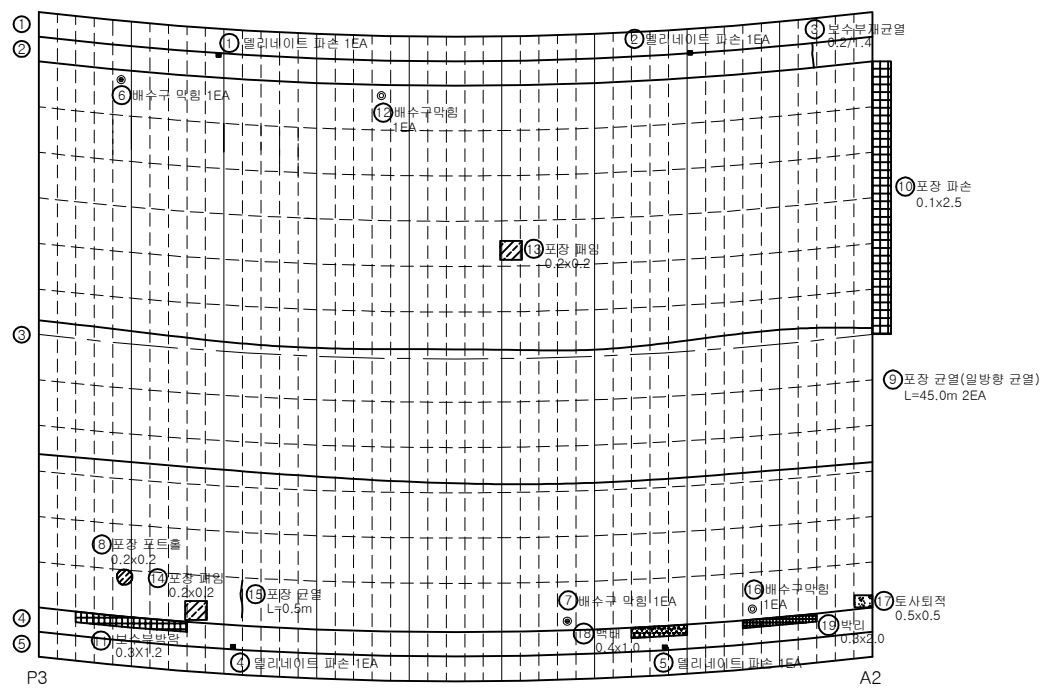
※ 전반적인 아스콘 포장 박리
