## 08. 현황조사 사진첩

## 1. 금남IC2교

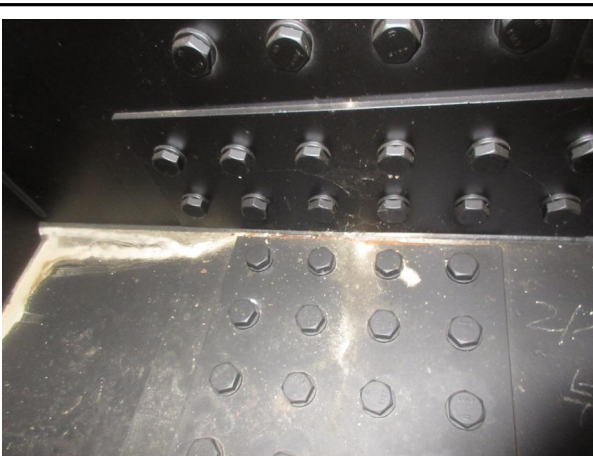
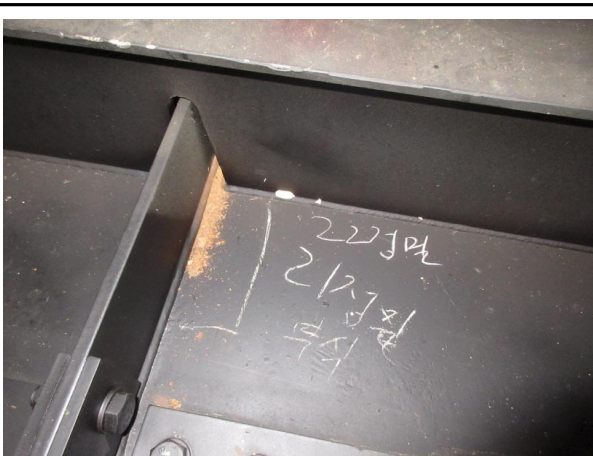
| <p>도장박리 S1-G2-LF</p> | <p>강재변형 S1-G3-UF</p> |

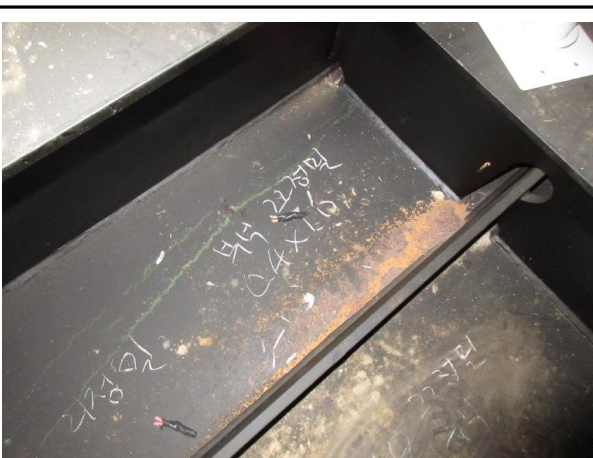
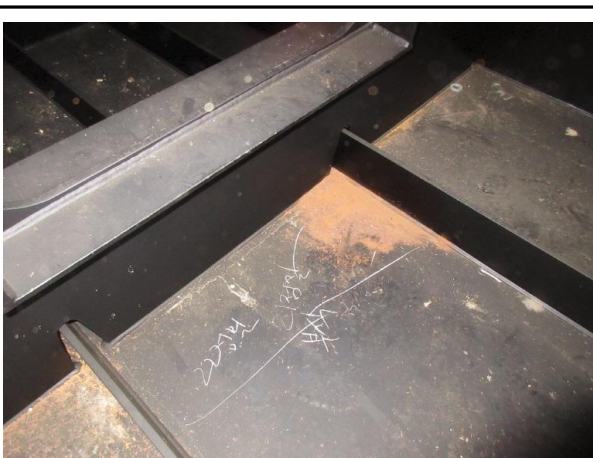
| <p>강재부식 S1-G3-LF</p> | <p>강재부식 S2-G1-LF</p> |

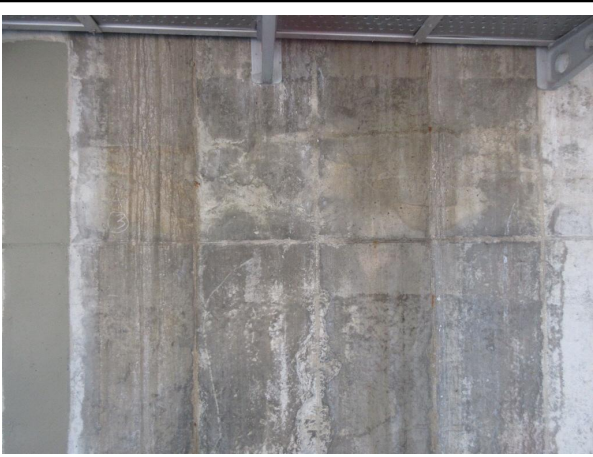
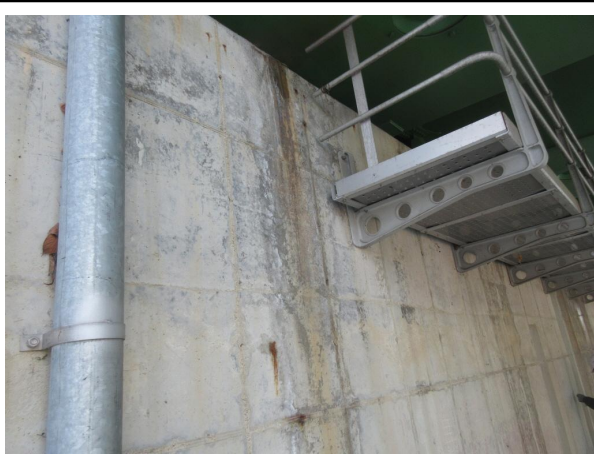
| 교대 폐콘크리트 적치 A1 | 교대 폐콘크리트 적치 A1 |

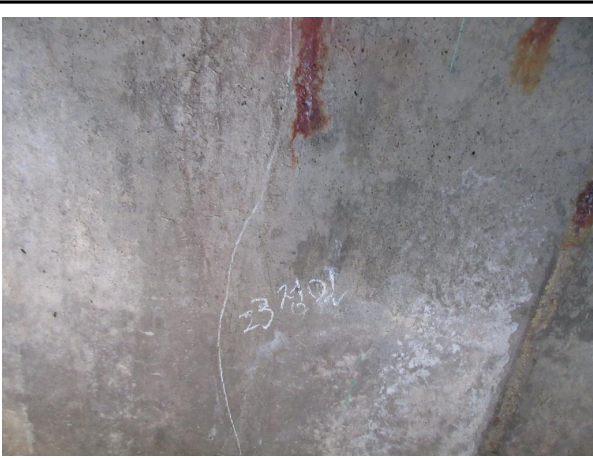
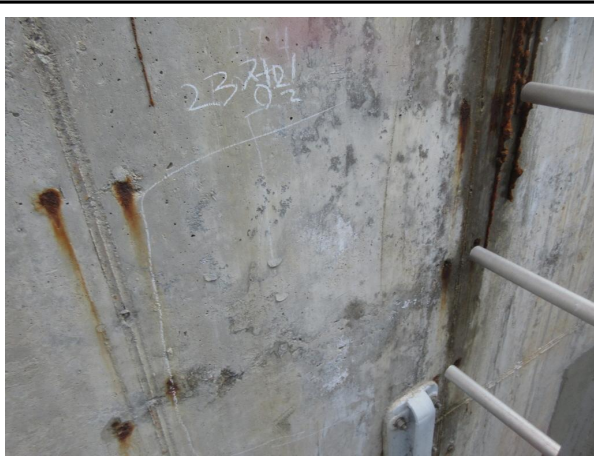
| 교대 누수흔적 A1 | 교대 누수흔적 A1 |

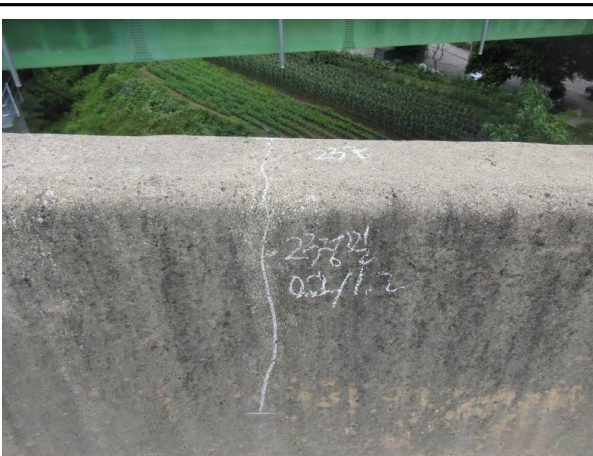
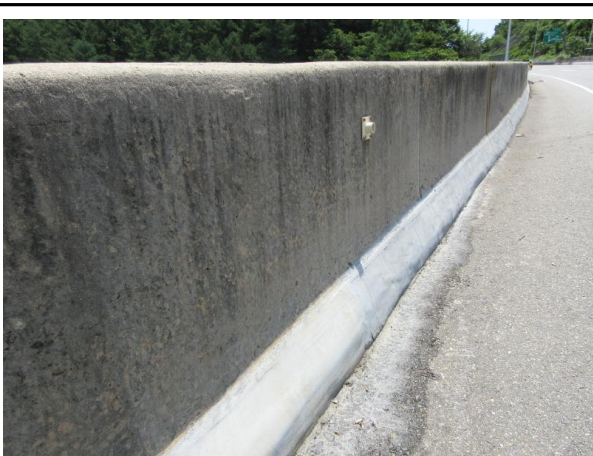
| 방호벽 보수부 박리 S1 | 보수부 박락 S1 |

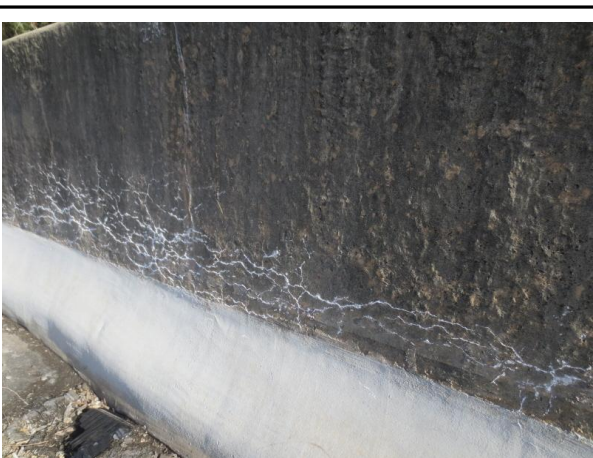
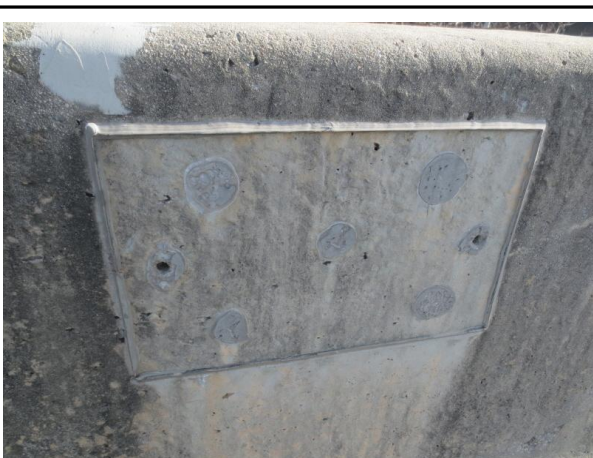
| 방호벽 균열(0.3mm미만) S1 | 방호벽 델리네이트 파손 S2 |

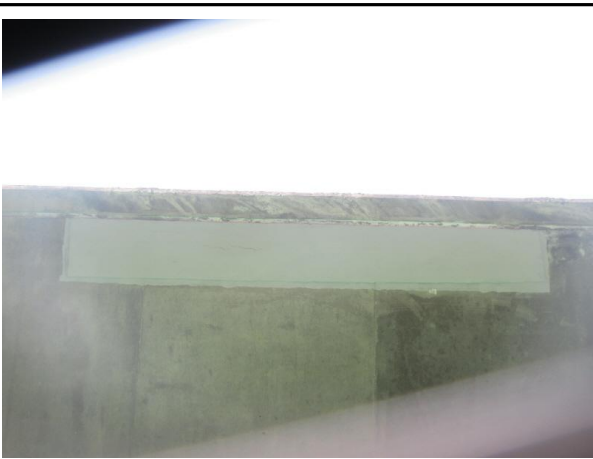
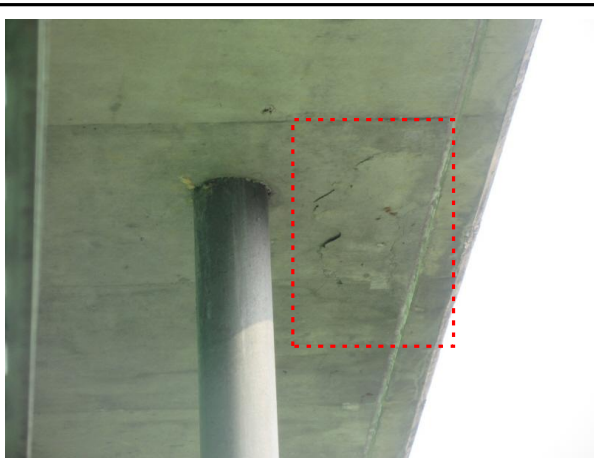
| <p>Deck Plate 부식 S2</p> | <p>Deck Plate 부식 S2</p> |

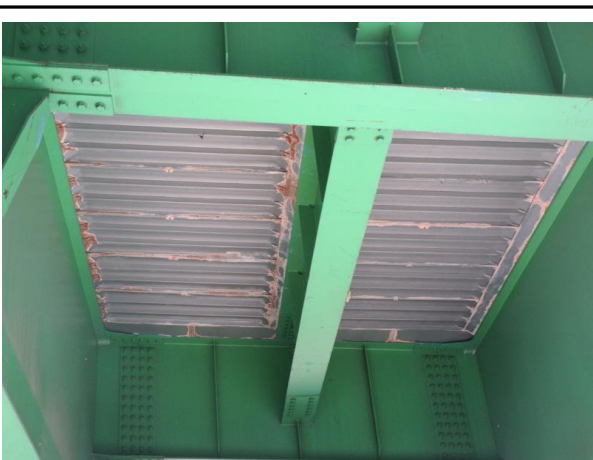
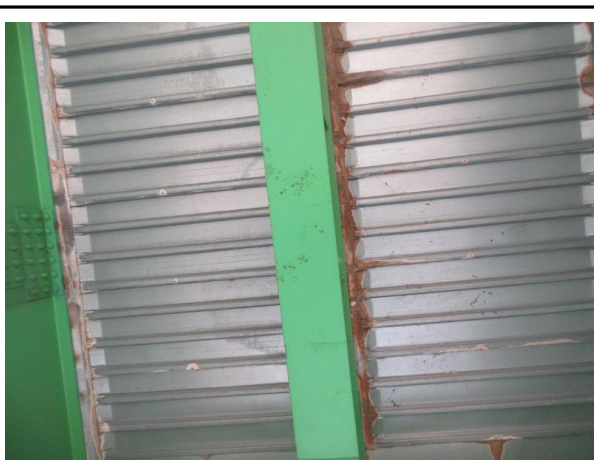
| <p>캔틸레버 보수현황 S3</p> | <p>바닥판 박리 S3</p> |

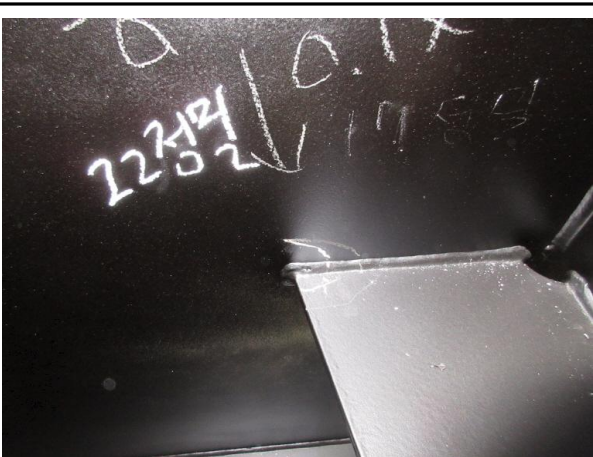
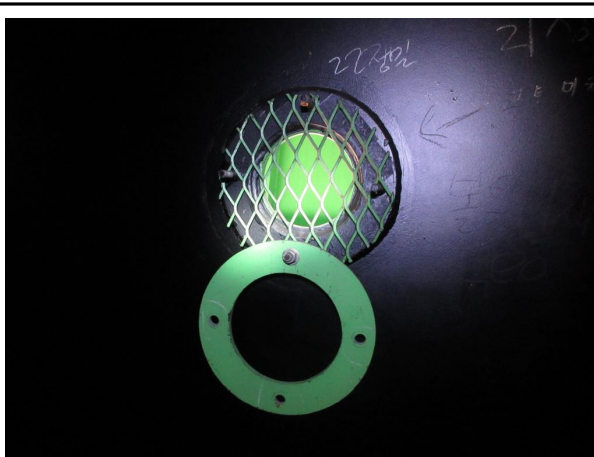
| <p>강재부식 S1-G2-LF</p> | <p>강재부식 S2-G1-LF</p> |

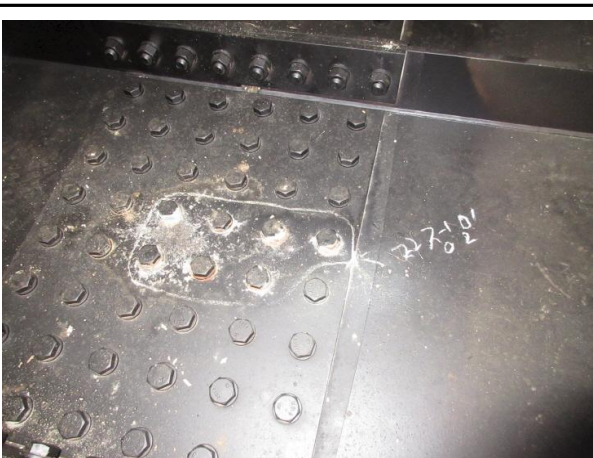
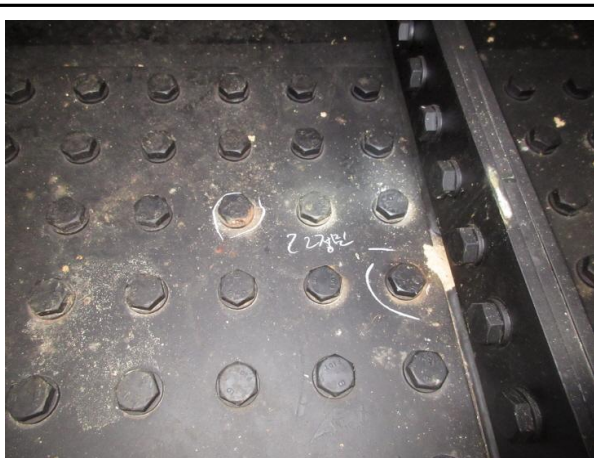
| <p>기공(PIT) S2-G1-RW</p> | <p>환기구 볼트 미체결 S2-G2-UF</p> |

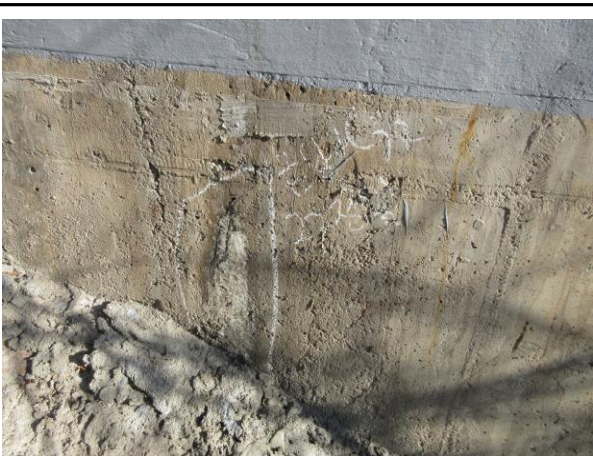
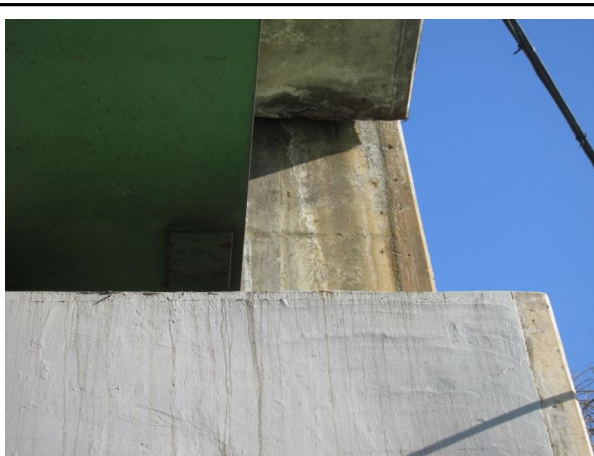
| 교대 페콘크리트 적치 A1 | 교대 균열(0.3mm미만) A1 |

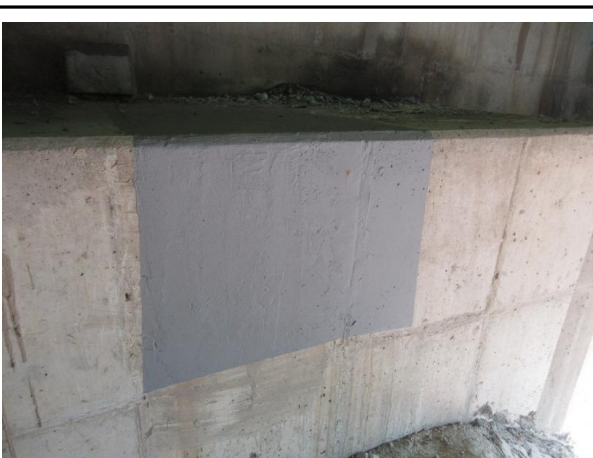
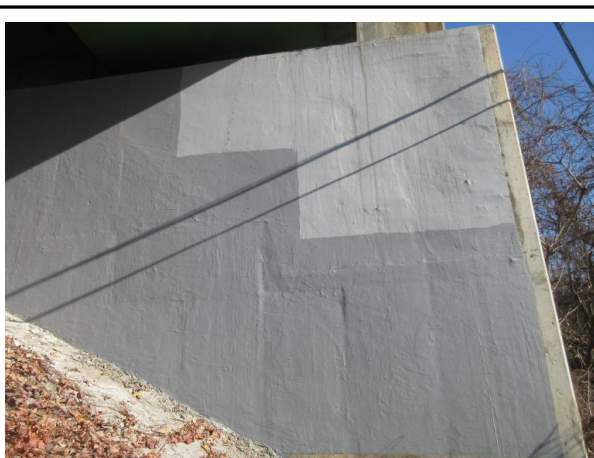
| 교대 백태 A1 | 교대 보수현황 A1 |

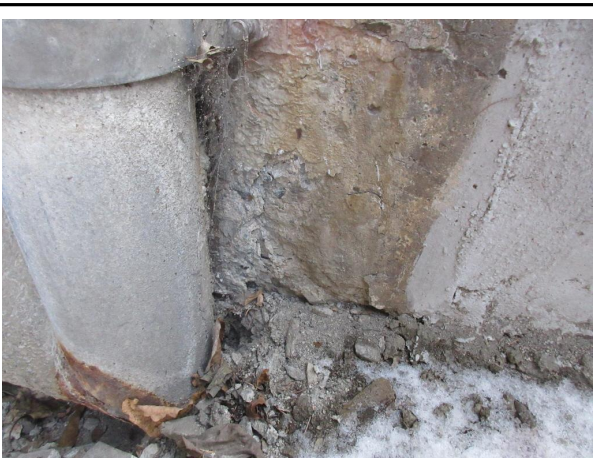
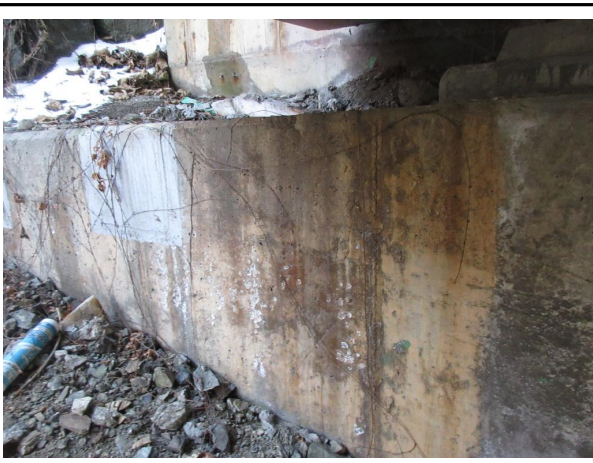
| 교대 페콘크리트 적치 A2 | 교대 균열(0.3mm미만) A2 |

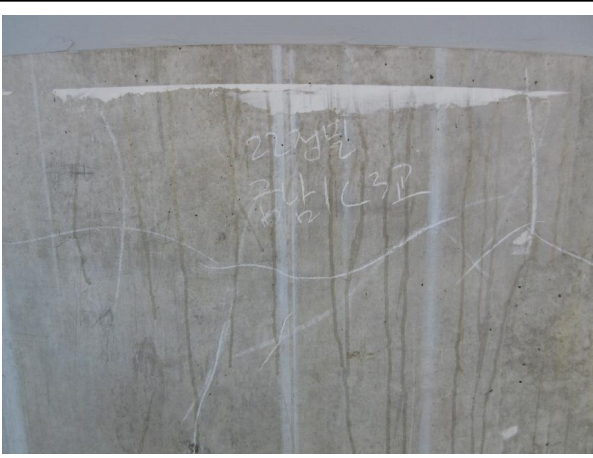
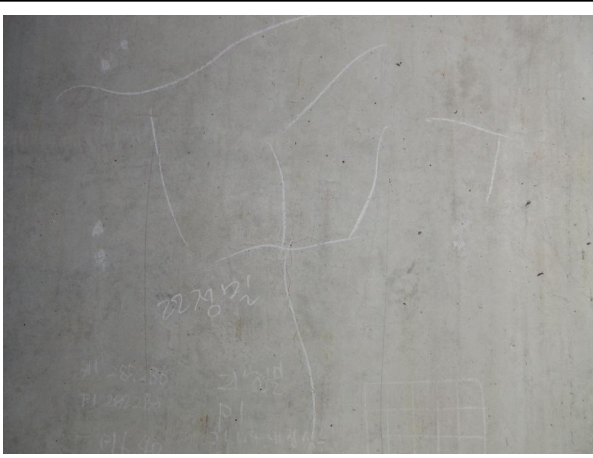
| 교대 박리 A2 | 교대 표면오염 A2 |

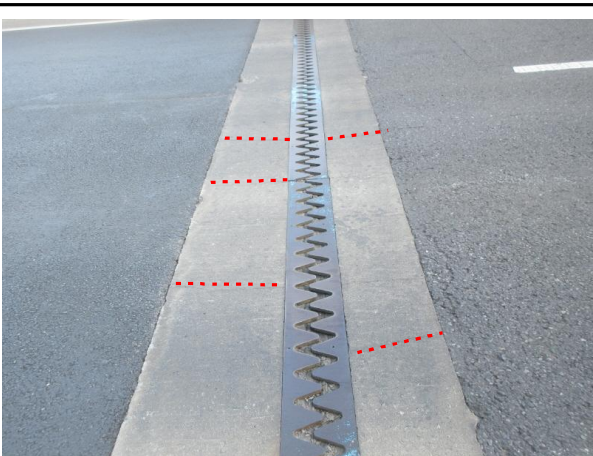
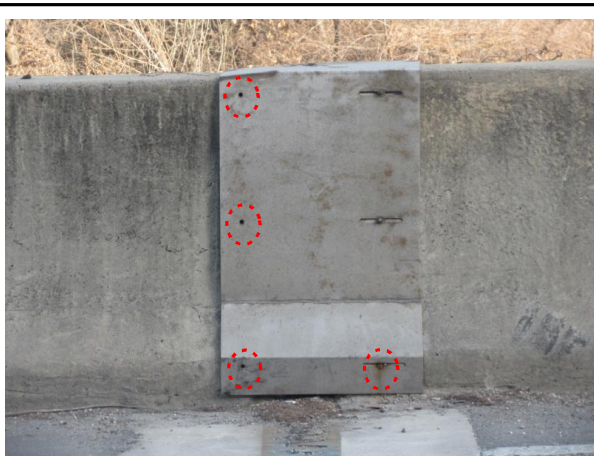
| 유간 토사퇴적 Exp.Joint-A1 | 후타재 균열(0.3mm미만) Exp.Joint-A1 |

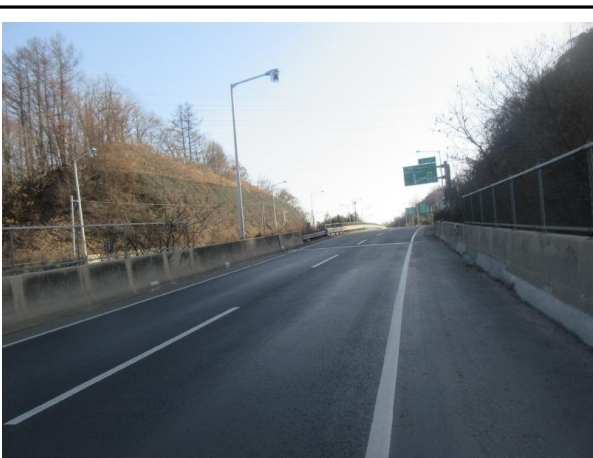
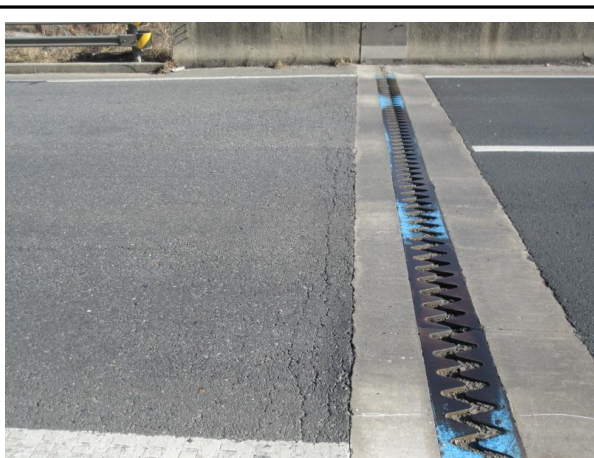
| 후타재 균열(0.3mm미만) Exp.Joint-A2 | 차수판 볼트탈락 Exp.Joint-A2 |

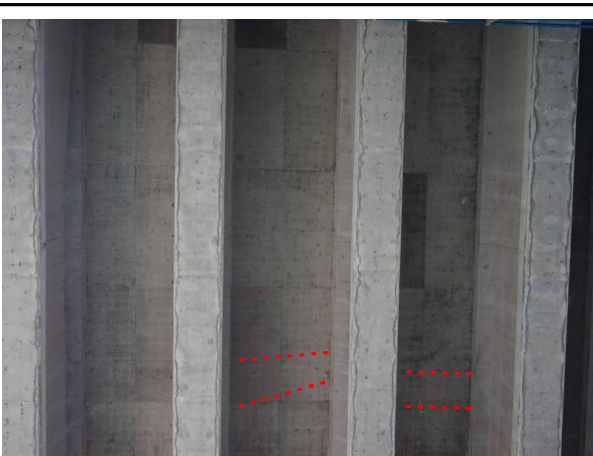
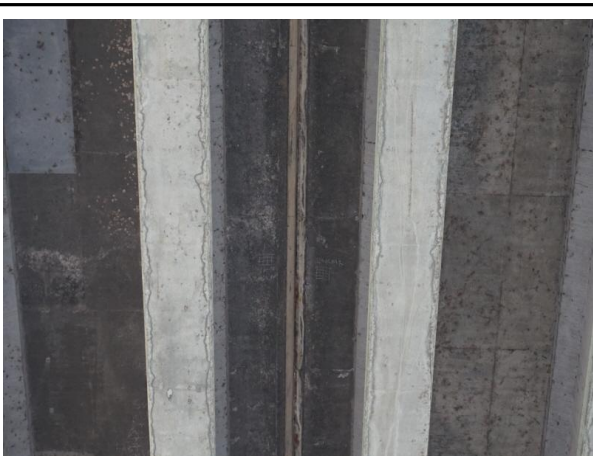
| 중 조인트 누수흔적 S1 | 중 조인트 누수흔적 S1 |

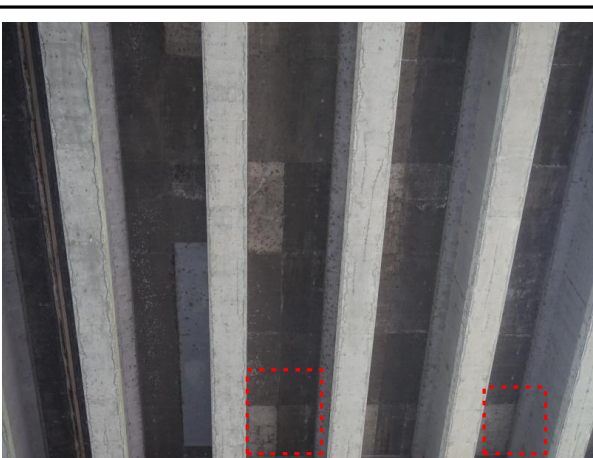
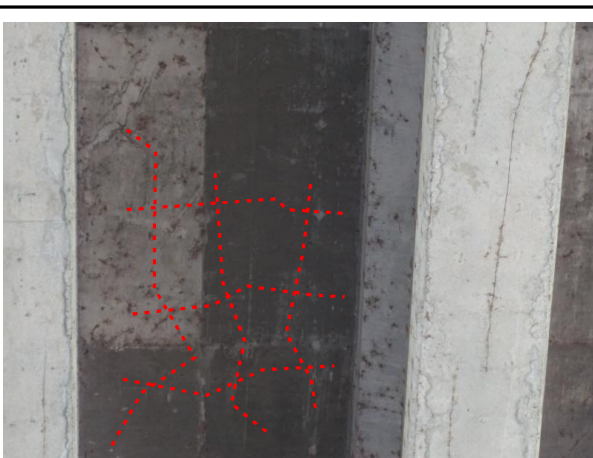
| 바닥판 균열 (0.3mm미만) S1 | 중 조인트 누수흔적 S2 |

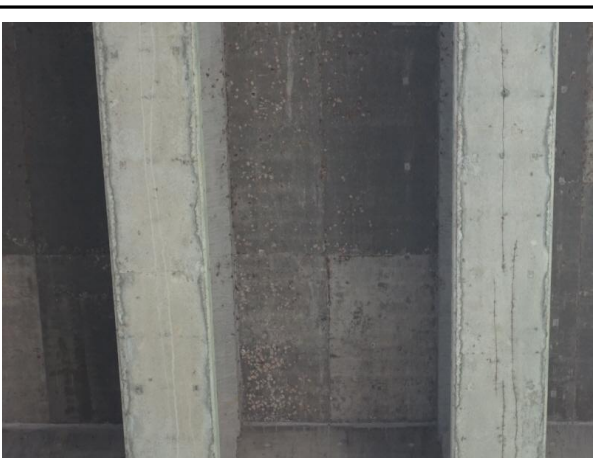
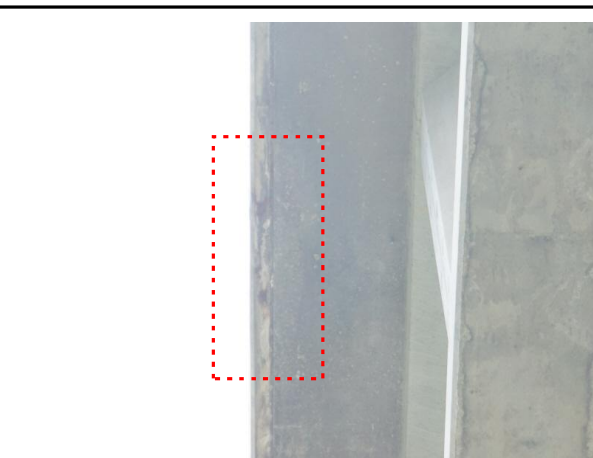
| 바닥판 종조인트 누수흔적 S2 | 바닥판 열화 S3 |

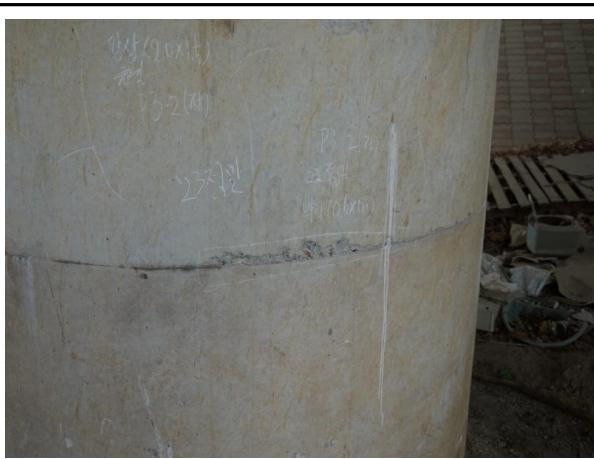
| 교각 박리 P2 | 교각 망상균열 P2 |

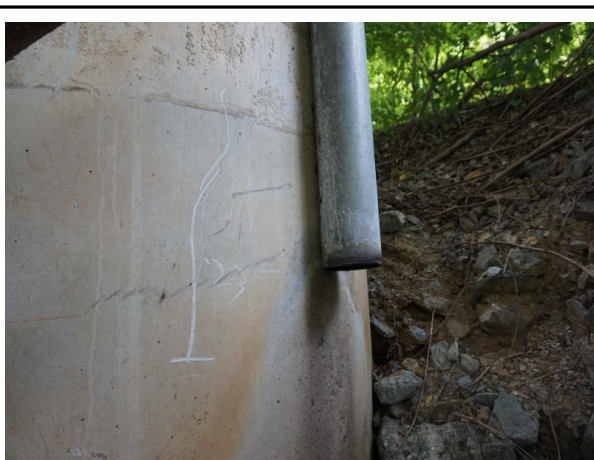
| 교각 체수 P2 | 교각 박락 P3 |

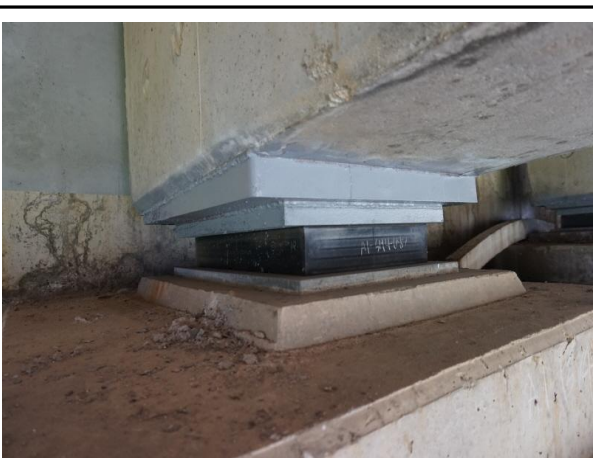
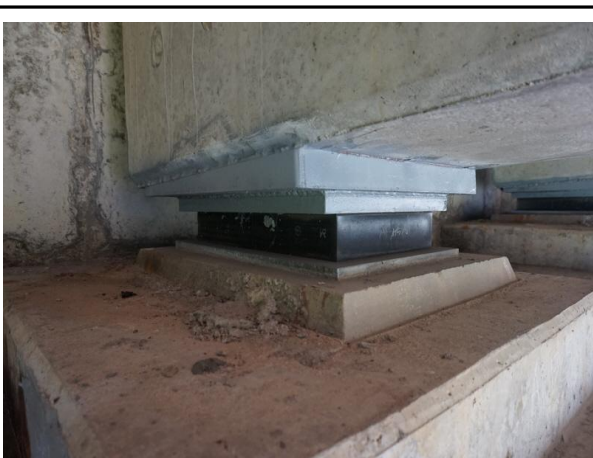
| 받침 콘크리트 균열(0.3mm미만) P2 A2-SH7 | 받침콘크리트 박리 P2 A1-SH6 |

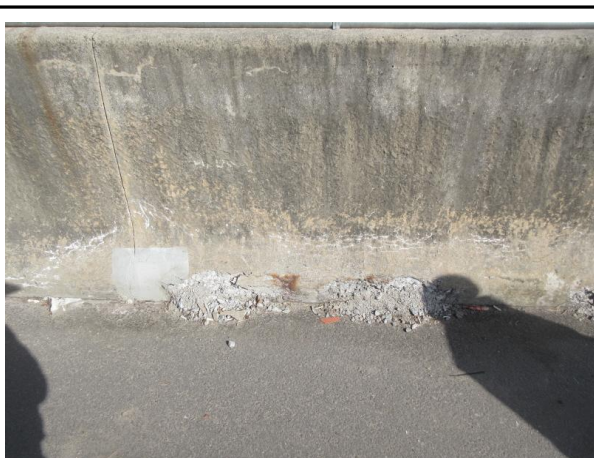
| 방호벽 망상균열 및 백태 S2 | 방호벽 박락 S2 |

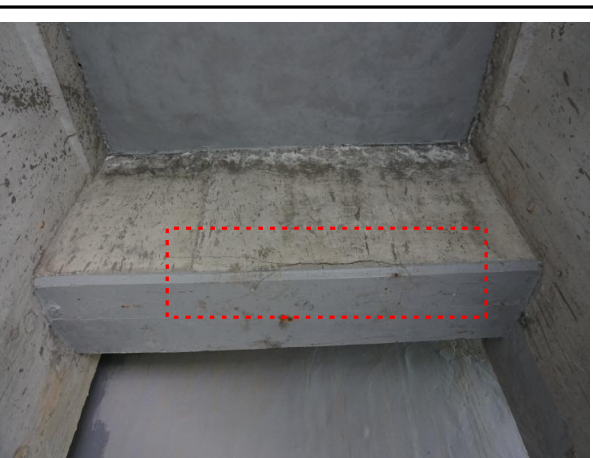
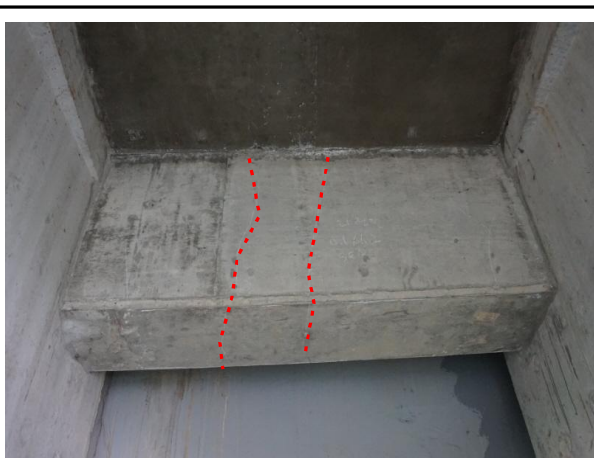
| <p>거더 박리 S4-G1</p> | <p>거더 균열(0.2mm미만) S2-G2</p> |

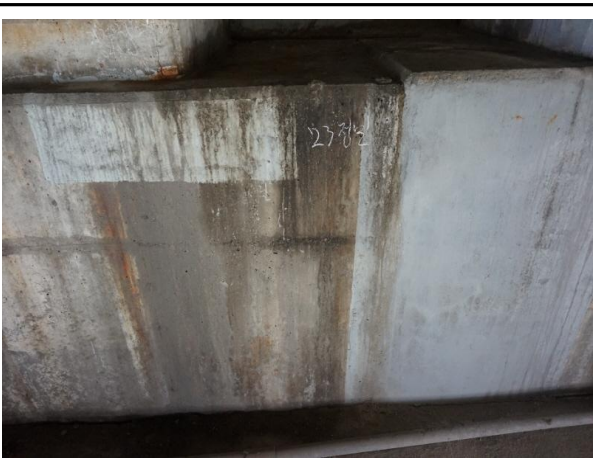
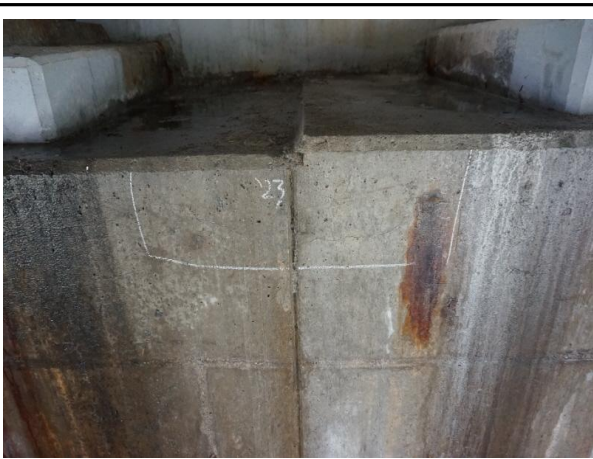
| 가로보 균열(0.3mm미만) S4 G3~G4 CB3 | 가로보 균열(0.3mm미만) S4 G4~G5 CB3 |

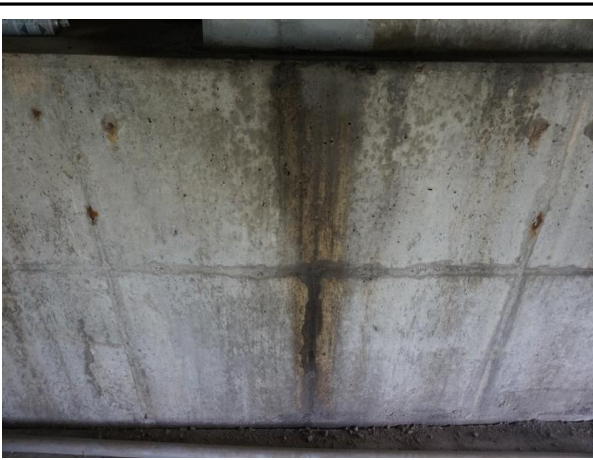
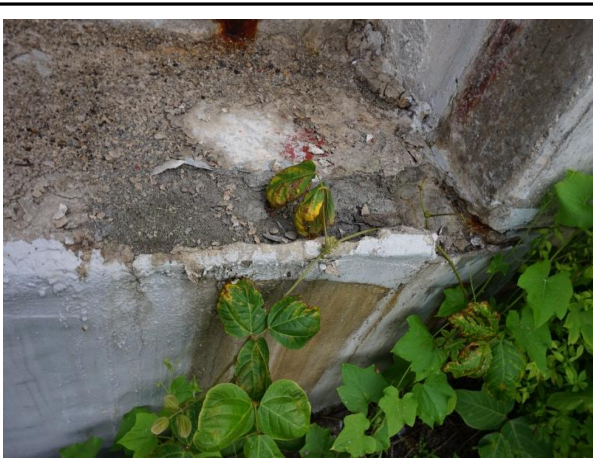
| 교대 누수흔적 A1 | 교대 박리 A1 |

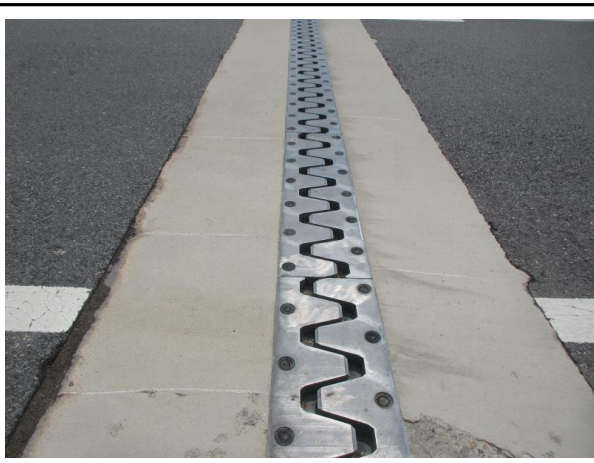
| 후타재 박리 Exp.Joint-A1 | 신축이음 하부누수 Exp.Joint-P2 |

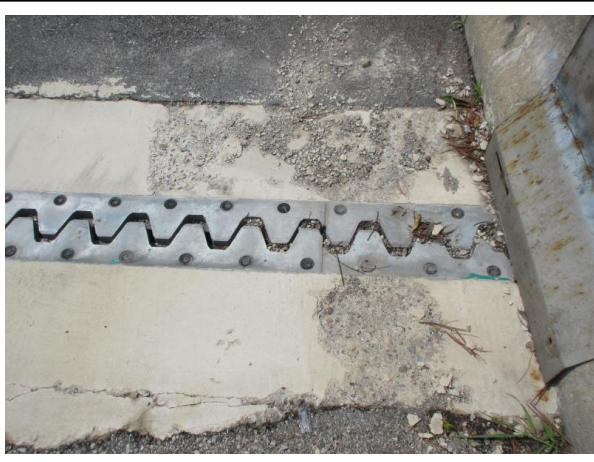
| 후타재 박리 Exp.Joint-P2 | 후타재 균열 Exp.Joint-P2 |

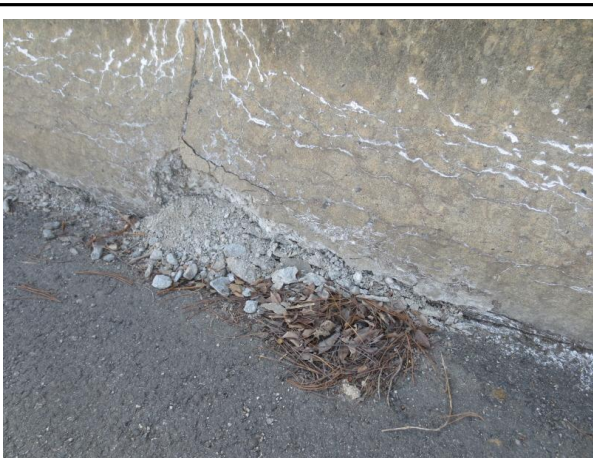
| 방호벽 박락 S2 | 방호벽 보수부 재균열(0.3mm이상) S3 |

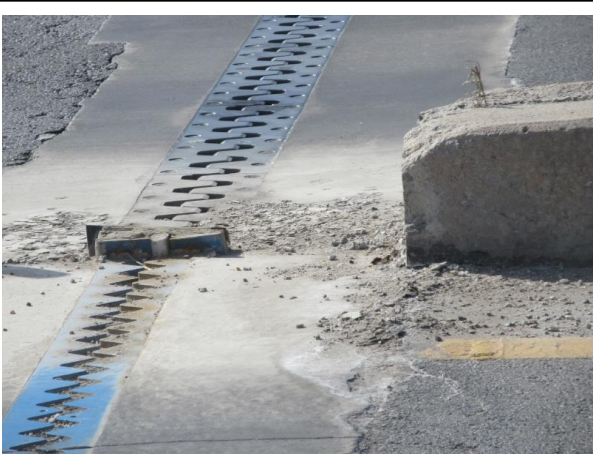
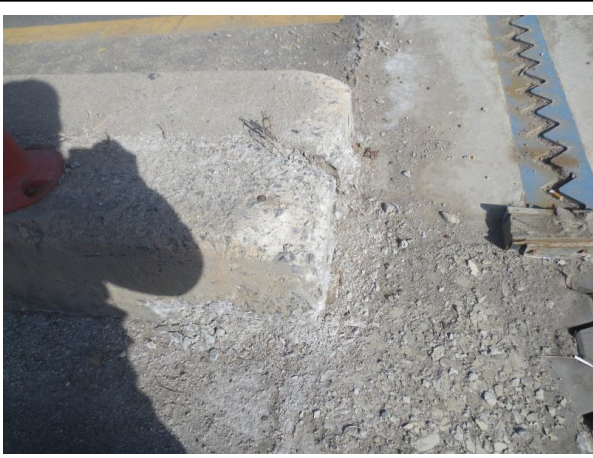
| 방호벽 박락 S3 | 방호벽 박락 S2 |
