## 2. 금남IC 3교

# 1. 교 면 포 장

| 용역명 | | 국도46호선 금남IC2교 등 5개소 성능평가용역 | | | |

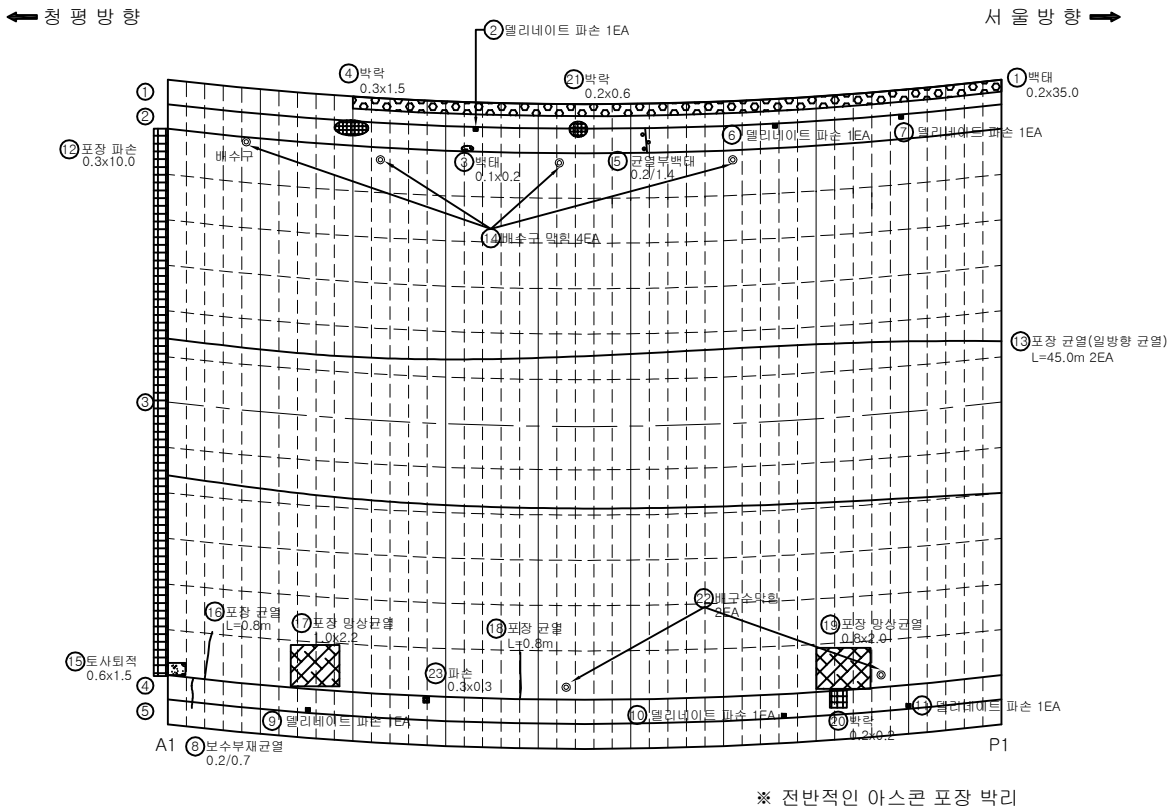
| No. | 기존(N)<br>기존(P) | 손상 내용 | 손상 현황 | | | | | | 손상<br>물량 | 비고 |
|---|---|---|---|---|---|---|---|---|---|---|
| 1 | 기존 | 벽태 | | 0.20 | 35.00 | 7.00 | ㎡ | 1 | 7.00 | |
| 4 | 기존 | 박락 | 0.30 | 1.50 | 0.45 | ㎡ | 1 | 0.45 | | |
| 8 | 기존 | 보수부재균열 | 0.20 | 0.70 | 0.70 | m | 1 | 0.70 | | |
| 12 | 기존 | 포장 파손 | 0.30 | 10.00 | 3.00 | ㎡ | 1 | 3.00 | | |
| 13 | 보수 | 포장 균열 | 45.00 | | 45.00 | m | 2 | 90.00 | | |

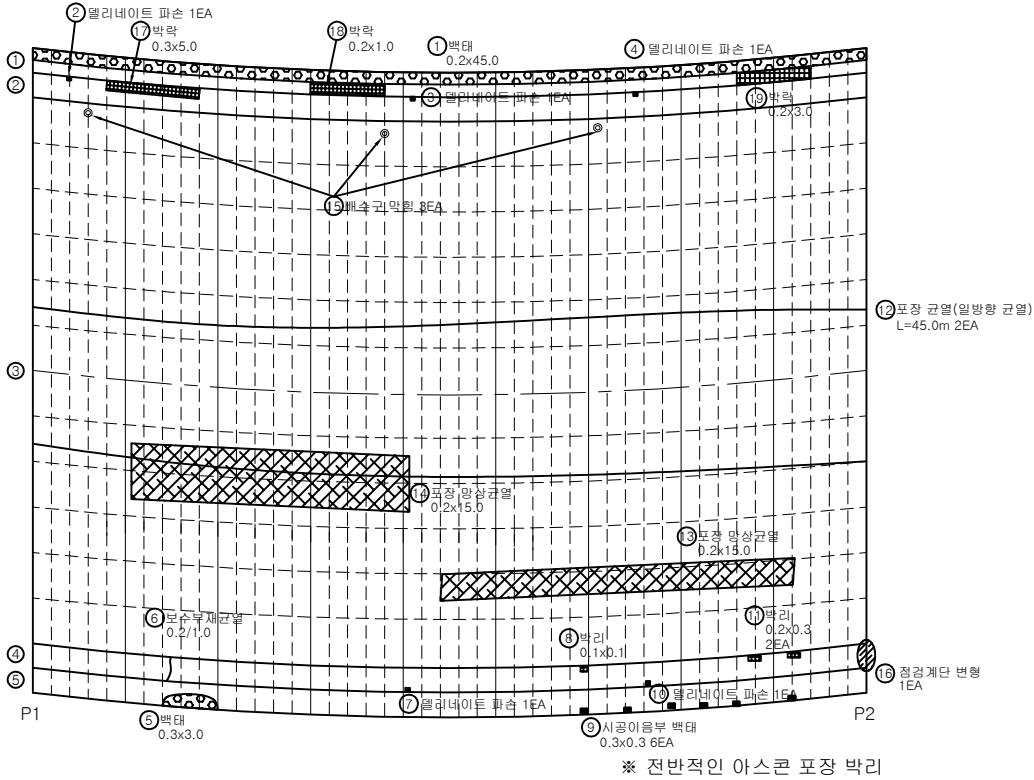
| No. | 기존(N)<br>기준(P) | 손 상 내 용 | 손 상 현 황 | | | | | | 손상<br>물량 | 비고 |
|---|---|---|---|---|---|---|---|---|---|---|
| 6 | 기준 | 보수부재균열 | 0.20 | 1.00 | | 1.00 | m | 1 | 1.00 | |
| 12 | 보수 | 포장 균열 | | 45.00 | | 45.00 | m | 2 | 90.00 | |
| 13 | 보수 | 포장 방향균열 | | 0.20 | 15.00 | 3.00 | ㎡ | 1 | 3.00 | |

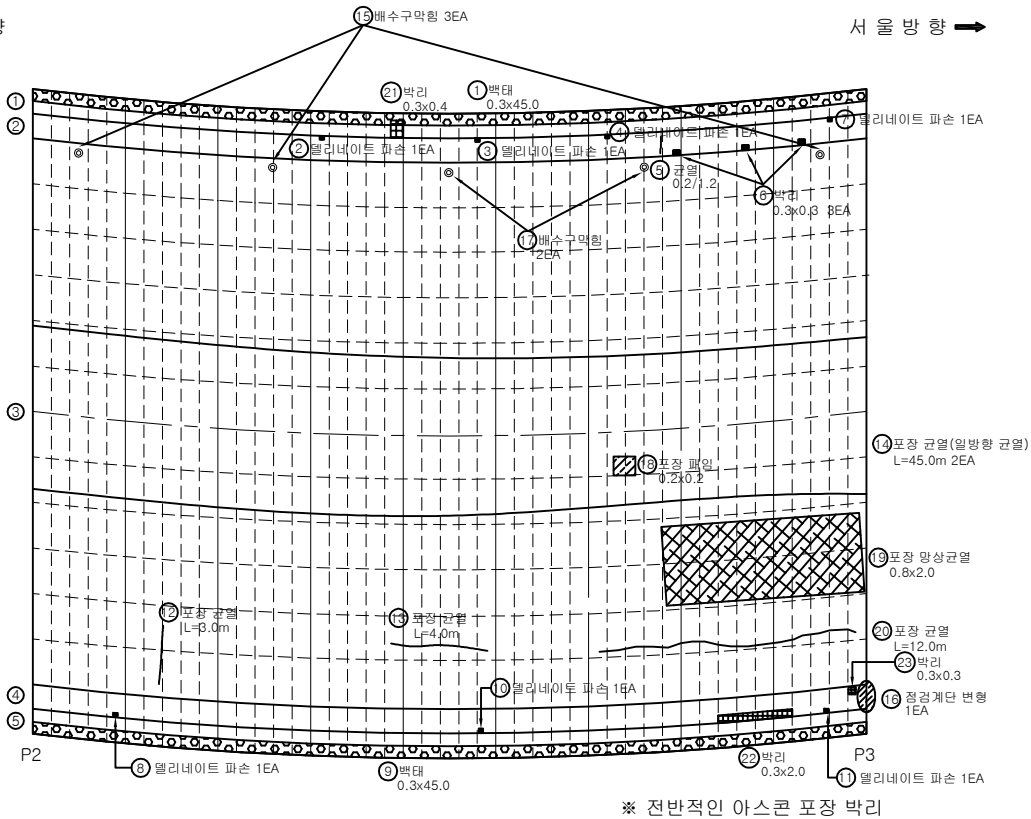
※ 전반적인 아스콘 포장 박리

| No. | 기준(N)<br>기준(P) | 손상 내용 | 손상 현황 | | | | | | 손상<br>물량 | 비고 |
|---|---|---|---|---|---|---|---|---|---|---|
| 5 | 기준 | 균열 | 0.20 | 1.20 | | 1.20 | m | 1 | 1.20 | |
| 12 | 보수 | 포장 균열 | | 3.00 | | 3.00 | m | 1 | 3.00 | |

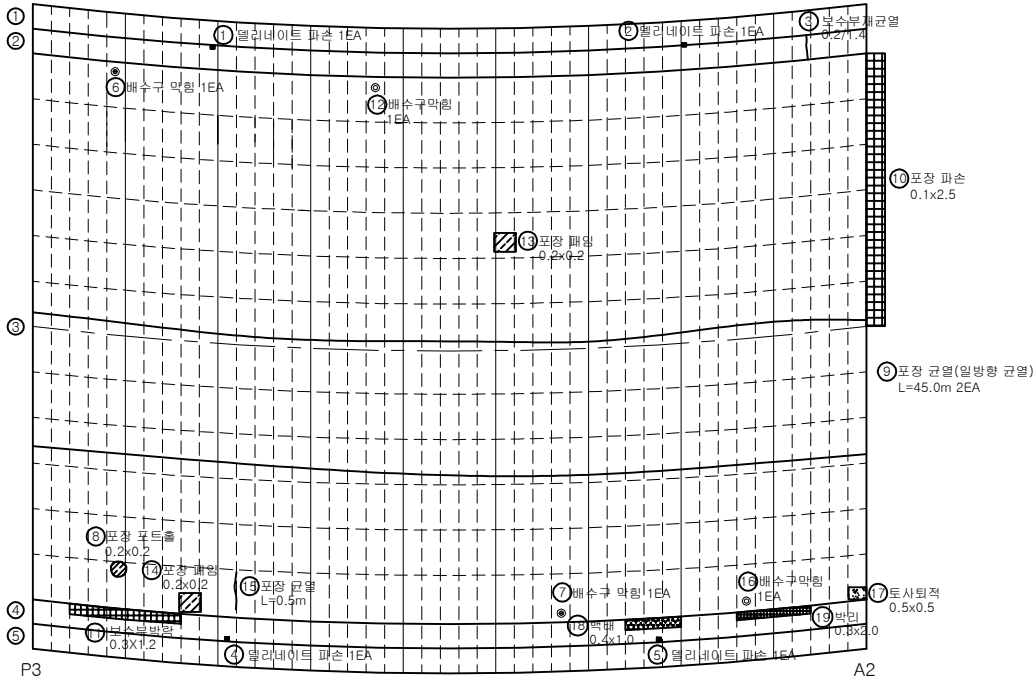
※ 전반적인 아스콘 포장 박리

| No. | 기준(N)<br>기준(P) | 손상 내용 | 손상 현황 | | | | | | 손상<br>물량 | 비고 |
|---|---|---|---|---|---|---|---|---|---|---|
| 3 | 기준 | 보수부재균열 | 0.20 | 1.40 | | 1.40 | m | 1 | 1.40 | |
| 9 | 보수 | 포장 균열 | 45.00 | | | 45.00 | m | 2 | 90.00 | |

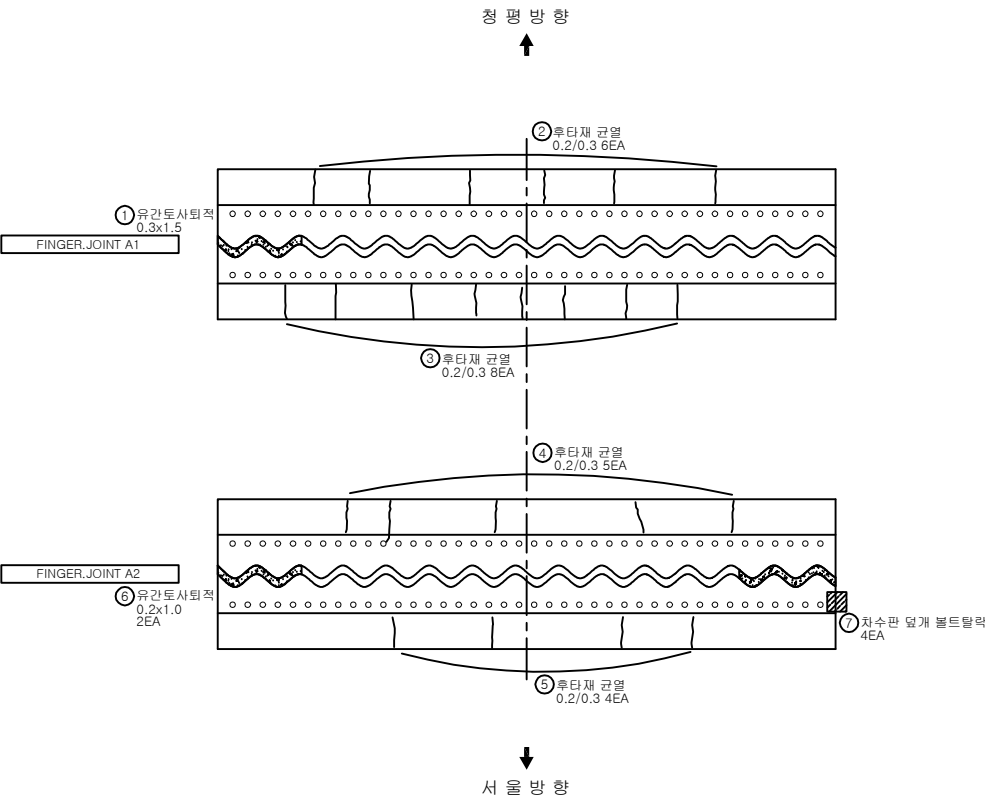
| No. | 기존(N)<br>기존(P) | 손상 내용 | 손상 현황 | | | | | | 손상<br>물량 | 비고 |
|---|---|---|---|---|---|---|---|---|---|---|
| 2 | 기존 | 후타재 균열 | 0.20 | 0.30 | | 0.30 | ㎡ | 6 | 0.36 | |
| 3 | 기존 | 후타재 균열 | 0.20 | 0.30 | | 0.30 | ㎡ | 8 | 0.48 | |
| 4 | 기존 | 후타재 균열 | 0.20 | 0.30 | | 0.30 | ㎡ | 5 | 0.30 | |
| 5 | 기존 | 후타재 균열 | 0.20 | 0.30 | | 0.30 | ㎡ | 4 | 0.24 | |

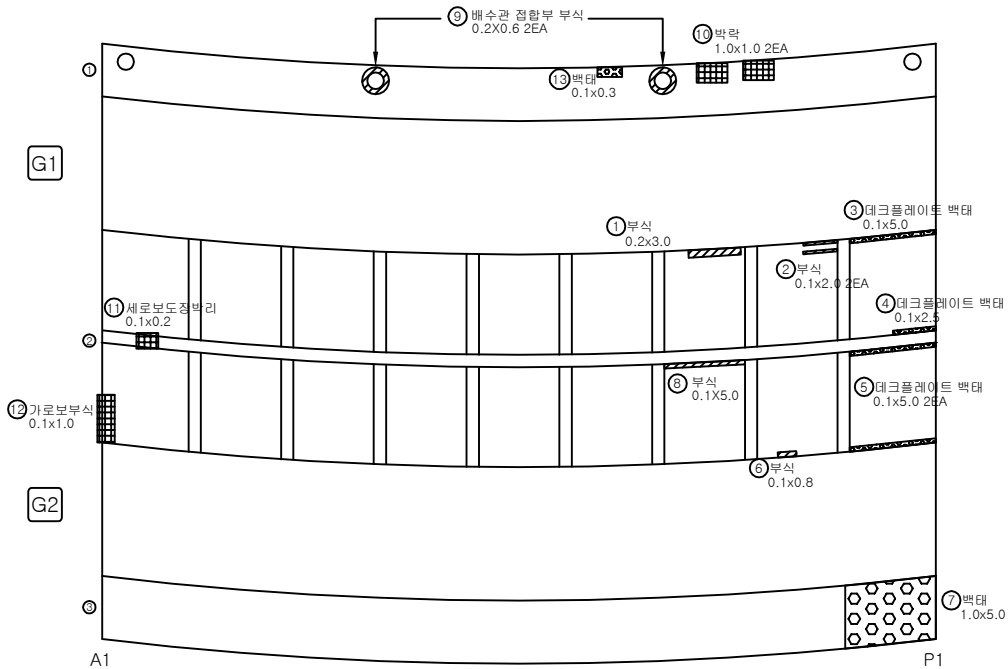
| No. | 기준(N)<br>기준(P) | 손상 내용 | 손상 현황 | | | | | | 손상<br>물량 | 비고 |
|---|---|---|---|---|---|---|---|---|---|---|
| 1 | 기준 | 데크플레이트부식 | | 0.20 | 3.00 | 0.60 | m² | 1 | 0.60 | |
| 2 | 기준 | 데크플레이트부식 | | 0.10 | 2.00 | 0.20 | m² | 2 | 0.40 | |
| 9 | 기준 | 배수관 접합부 부식 | | 0.20 | 0.60 | 0.12 | m² | 2 | 0.24 | |

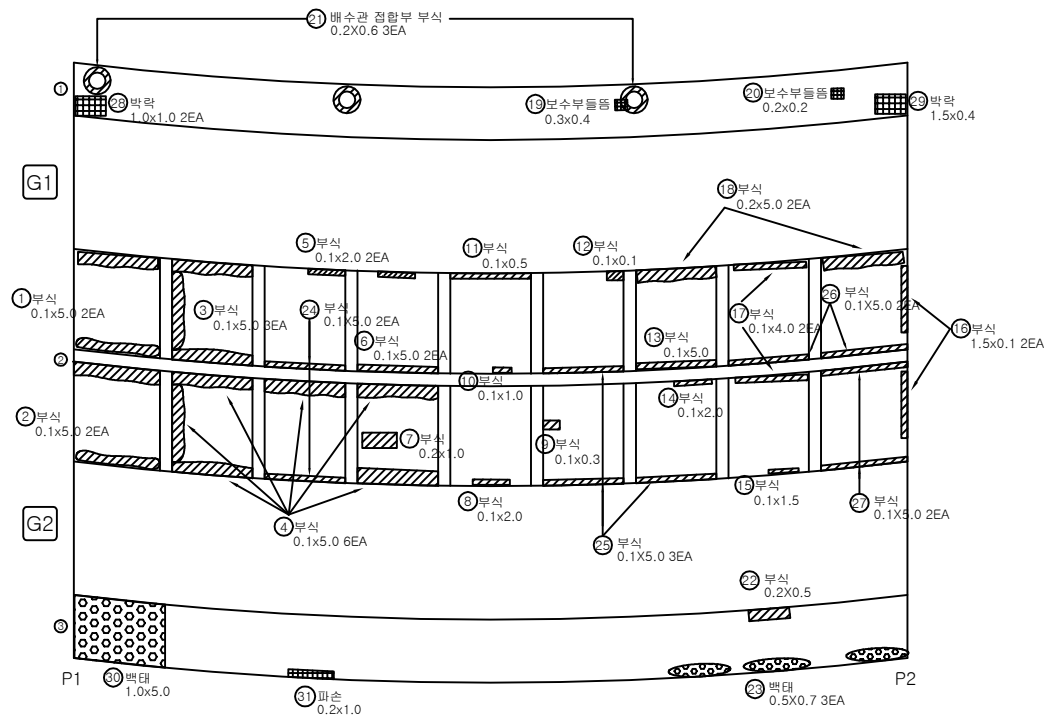
| No. | 기준(N)<br>기준(P) | 손상 내용 | 손상 현황 | | | | | 손상<br>물량 | 비고 |
|---|---|---|---|---|---|---|---|---|---|
| 1 | 기준 | 데크플레이트부식 | | 0.10 | 5.00 | 0.50 | ㎡ | 2 | 1.00 |
| 18 | 기준 | 데크플레이트부식 | | 0.20 | 5.00 | 1.00 | ㎡ | 2 | 2.00 |
| 21 | 기준 | 배수관 접합부 부식 | | 0.20 | 0.60 | 0.12 | ㎡ | 3 | 0.36 |

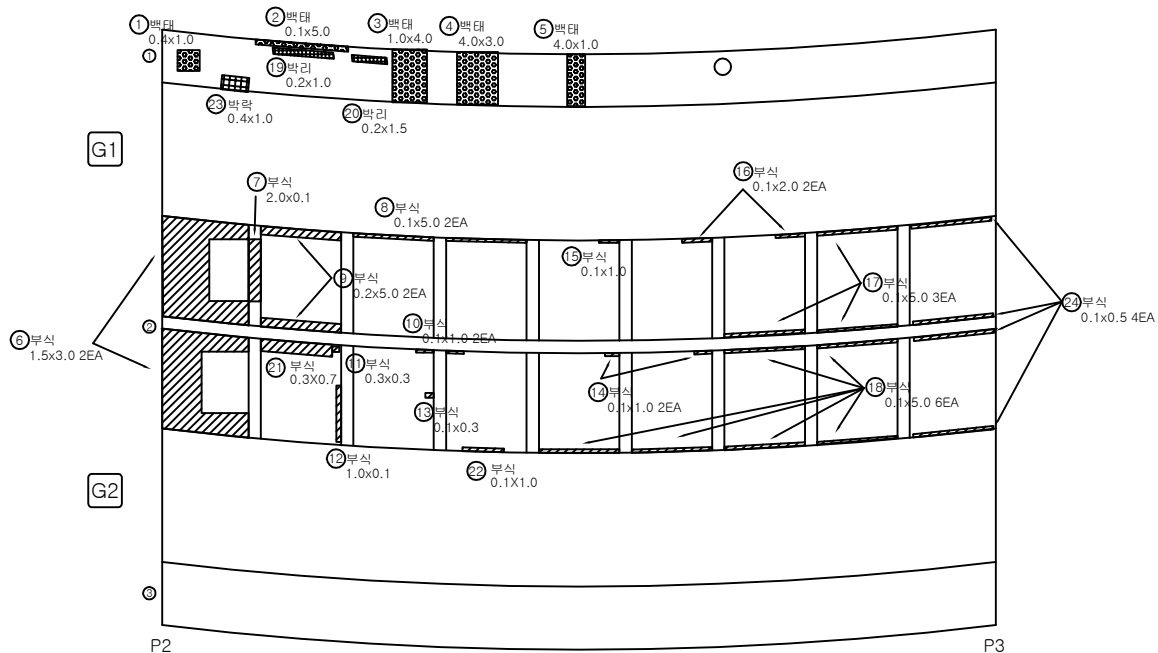
| No. | 기준(N)<br>기준(P) | 손상 내용 | 손상 현황 | | | | | | 손상<br>물량 | 비고 |
|---|---|---|---|---|---|---|---|---|---|---|
| 6 | 기준 | 데크플레이트부식 | | 1.50 | 3.00 | 4.50 | m <sup>2</sup> | 2 | 9.00 | |
| 7 | 기준 | 부식 | | 2.00 | 0.10 | 0.20 | m <sup>2</sup> | 1 | 0.20 | |

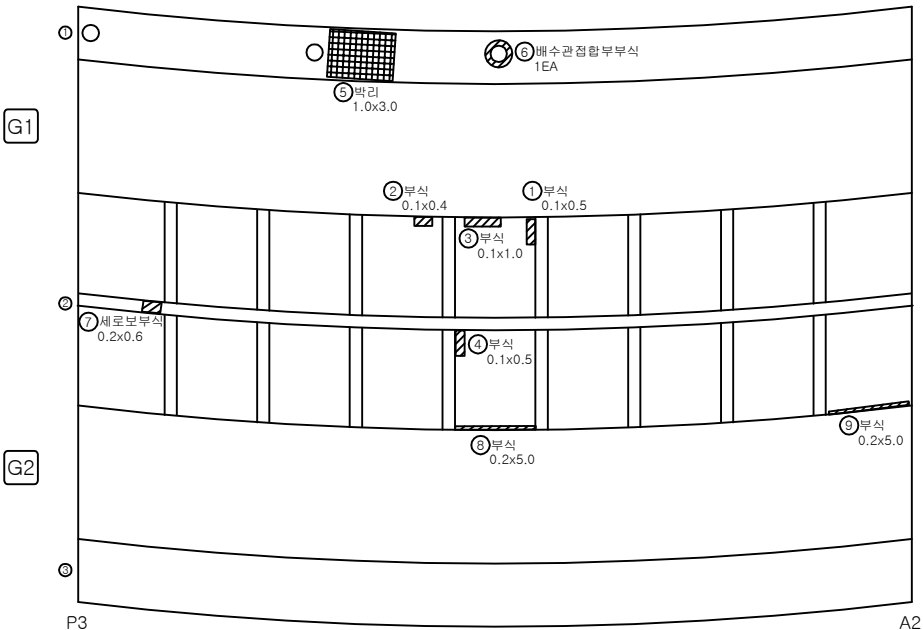
| No. | 기준(N)<br>기준(P) | 손상 내용 | 손상 현황 | | | | | | 손상<br>물량 | 비고 |
|---|---|---|---|---|---|---|---|---|---|---|
| 1 | 기준 | 데크플레이트부식 | | 0.10 | 0.50 | 0.05 | m <sup>2</sup> | 1 | 0.05 | |
| 6 | 기준 | 배수관 집합부 부식 | | 0.20 | 0.60 | 0.12 | m <sup>2</sup> | 1 | 0.12 | |
| 8 | 기준 | 데크플레이트부식 | | 0.20 | 5.00 | 1.00 | m <sup>2</sup> | 1 | 1.00 | |

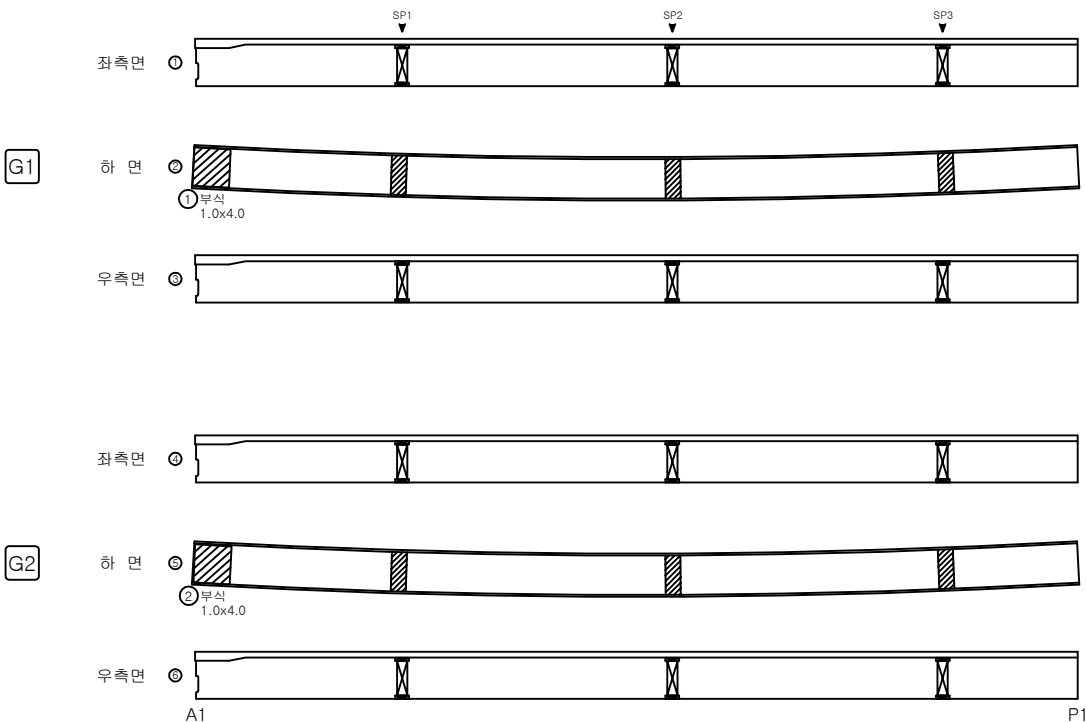
| No. | 기존(N)<br>기준(P) | 손상 내용 | 손상 현황 | | | | | | 손상<br>물량 | 비고 |
|---|---|---|---|---|---|---|---|---|---|---|
| 1 | 기준 | 부식 | | 1.00 | 4.00 | 4.00 | m <sup>2</sup> | 1 | 4.00 | |
| 2 | 기준 | 부식 | | 1.00 | 4.00 | 4.00 | m <sup>2</sup> | 1 | 4.00 | |

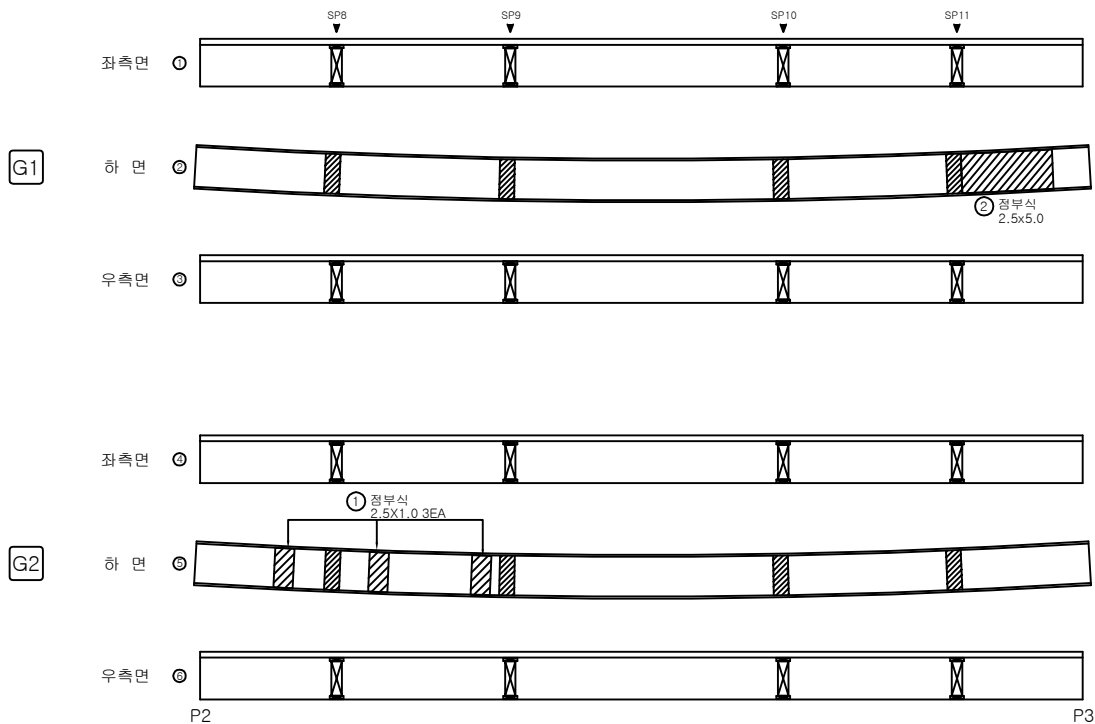
| No. | 기존(N)<br>기존(P) | 손 상 내 용 | 손 상 현 황 | | | | | | 손상<br>물량 | 비고 |
|---|---|---|---|---|---|---|---|---|---|---|
| 1 | 기존 | 부식 | | 2.40 | 1.00 | 2.40 | m <sup>2</sup> | 3 | 7.20 | |
| 2 | 기존 | 부식 | | 2.50 | 5.00 | 12.50 | m <sup>2</sup> | 1 | 12.50 | |

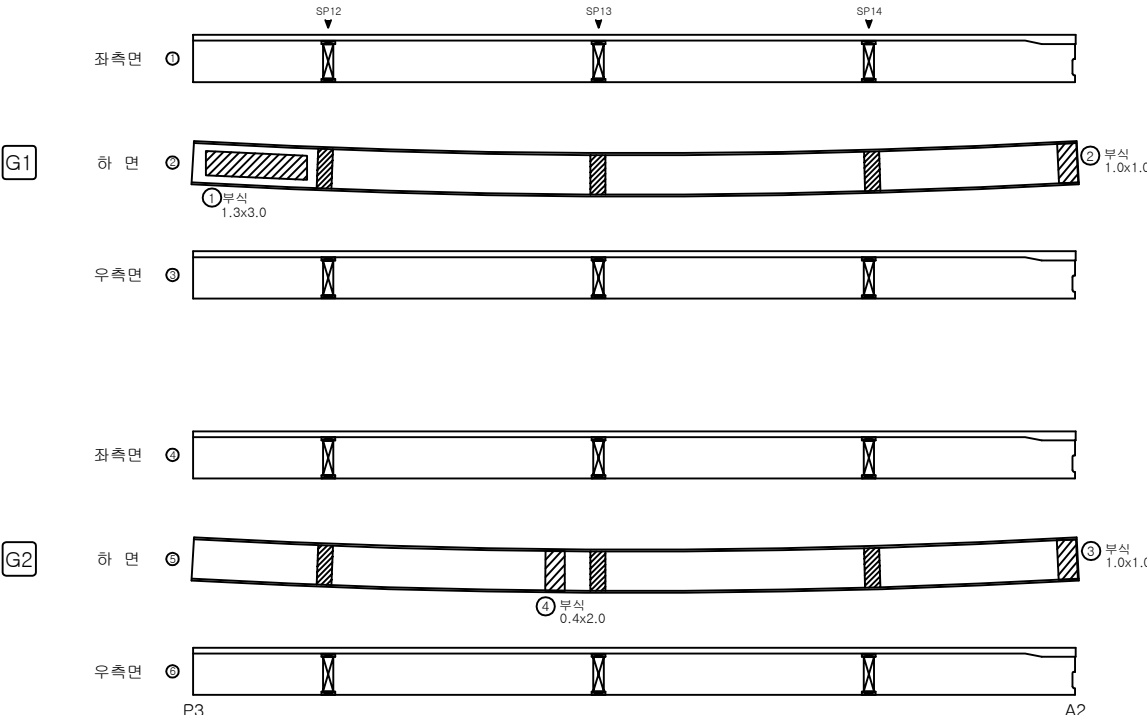
| No. | 기준(N)<br>기준(P) | 손 상 내 용 | 손 상 현 황 | | | | | | 손상<br>물량 | 비고 |
|---|---|---|---|---|---|---|---|---|---|---|
| 1 | 기준 | 부식 | | 1.30 | 1.30 | 1.69 | m <sup>2</sup> | 1 | 1.69 | |
| 2 | 기준 | 부식 | | 1.00 | 1.00 | 1.00 | m <sup>2</sup> | 1 | 1.00 | |

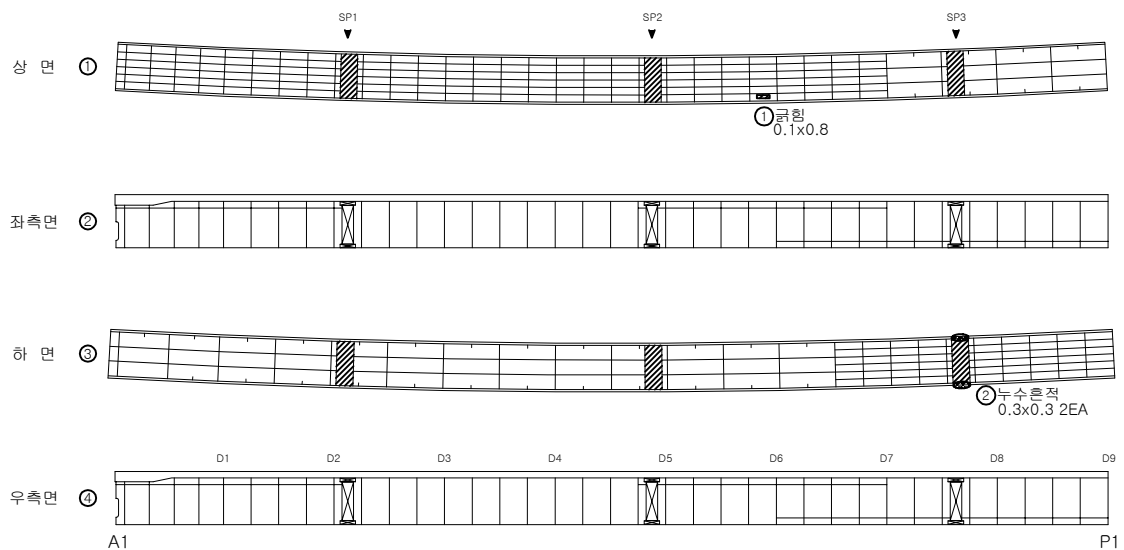
| No. | 기존(N)<br>기준(P) | 손상 내용 | 손상 현황 | | | | | | 손상<br>물량 | 비고 |
|---|---|---|---|---|---|---|---|---|---|---|
| 2 | 기준 | 누수흔적 | | 0.30 | 0.30 | 0.09 | m <sup>2</sup> | 2 | 0.18 | |

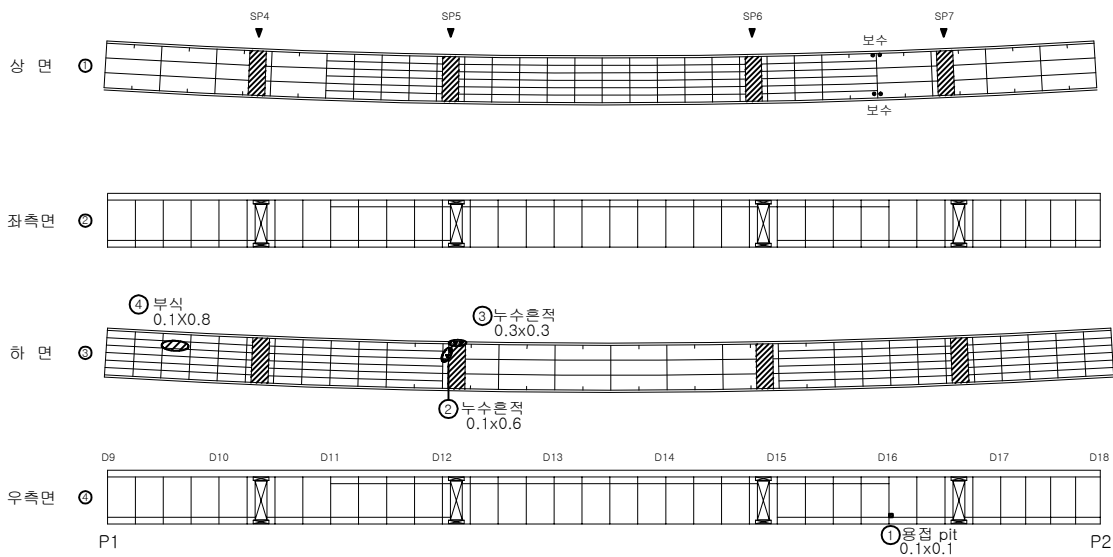
| No. | 기준(N)<br>기준(P) | 손상 내용 | 손상 현황 | | | | | | 손상<br>물량 | 비고 |
|---|---|---|---|---|---|---|---|---|---|---|
| 2 | 기준 | 누수흔적 | | 0.10 | 0.60 | 0.06 | m <sup>2</sup> | 1 | 0.06 | |
| 4 | 기준 | 부식 | | 0.10 | 0.80 | 0.08 | m <sup>2</sup> | 1 | 0.08 | |

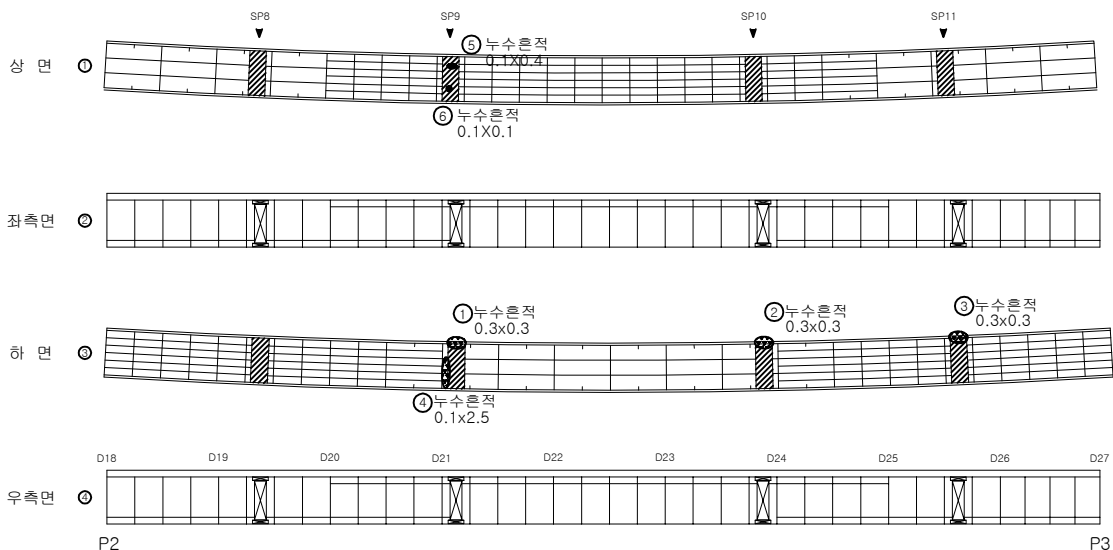
| No. | 기존(N)<br>기준(P) | 손상 내용 | 손상 현황 | | | | | | 손상<br>물량 | 비고 |
|---|---|---|---|---|---|---|---|---|---|---|
| 1 | 기준 | 누수흔적 | | 0.30 | 0.30 | 0.09 | ㎡ | 1 | 0.09 | |
| 4 | 기준 | 누수흔적 | | 0.10 | 2.50 | 0.25 | ㎡ | 1 | 0.25 | |

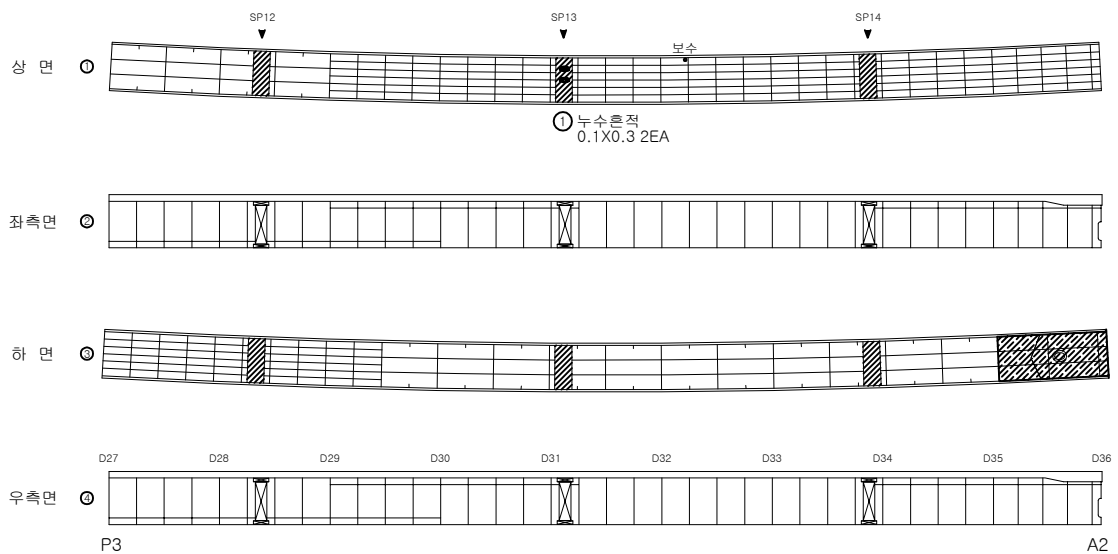
| No. | 기준(N)<br>기준(P) | 손 상 내 용 | 손 상 현 황 | | | | | | 손상<br>물량 | 비고 |
|---|---|---|---|---|---|---|---|---|---|---|
| 1 | 기준 | 누수흔적 | | 0.10 | 0.30 | 0.03 | m <sup>2</sup> | 2 | 0.06 | |

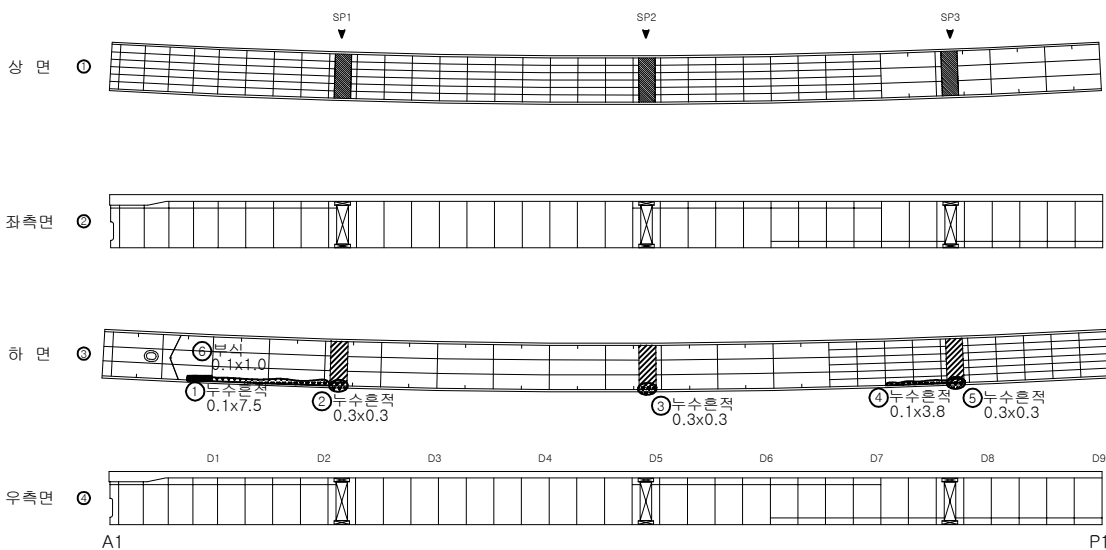
| No. | 기존(N)<br>기준(P) | 손상 내용 | 손상 현황 | | | | | | 손상<br>물량 | 비고 |
|---|---|---|---|---|---|---|---|---|---|---|
| 1 | 기준 | 누수흔적 | | 0.10 | 7.50 | 0.75 | m <sup>2</sup> | 1 | 0.75 | |
| 6 | 기준 | 부식 | | 0.10 | 1.00 | 0.10 | m <sup>2</sup> | 1 | 0.10 | |

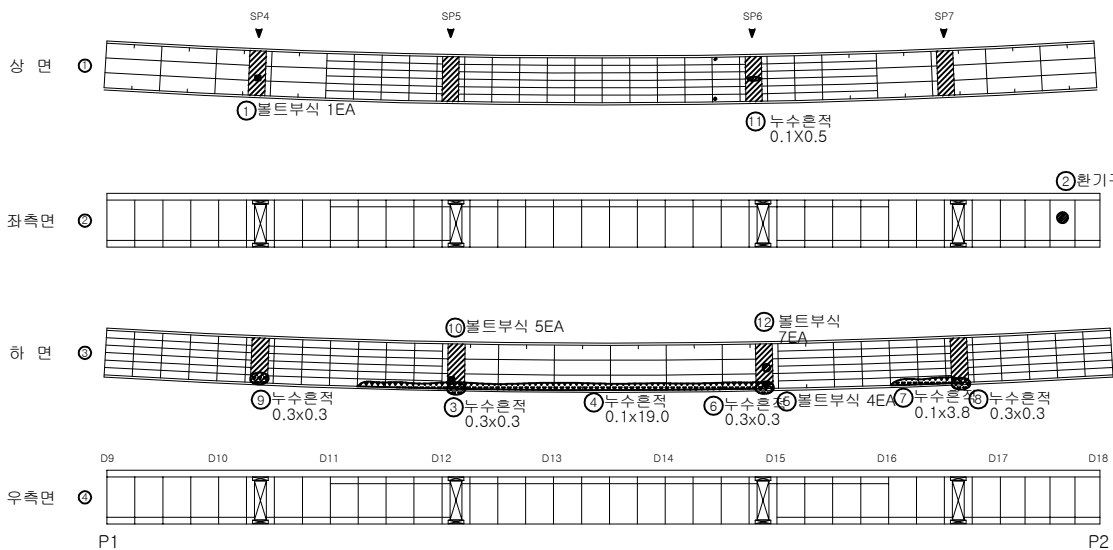
| No. | 기존(N)<br>기준(P) | 손상 내용 | 손상 현황 | | | | | | 손상<br>물량 | 비고 |
|---|---|---|---|---|---|---|---|---|---|---|
| 1 | 기준 | 볼트부식 | | | | 1.00 | EA | 1 | 1.00 | |
| 4 | 기준 | 누수흔적 | 0.10 | 19.00 | 1.90 | m <sup>2</sup> | | 1 | 1.90 | |

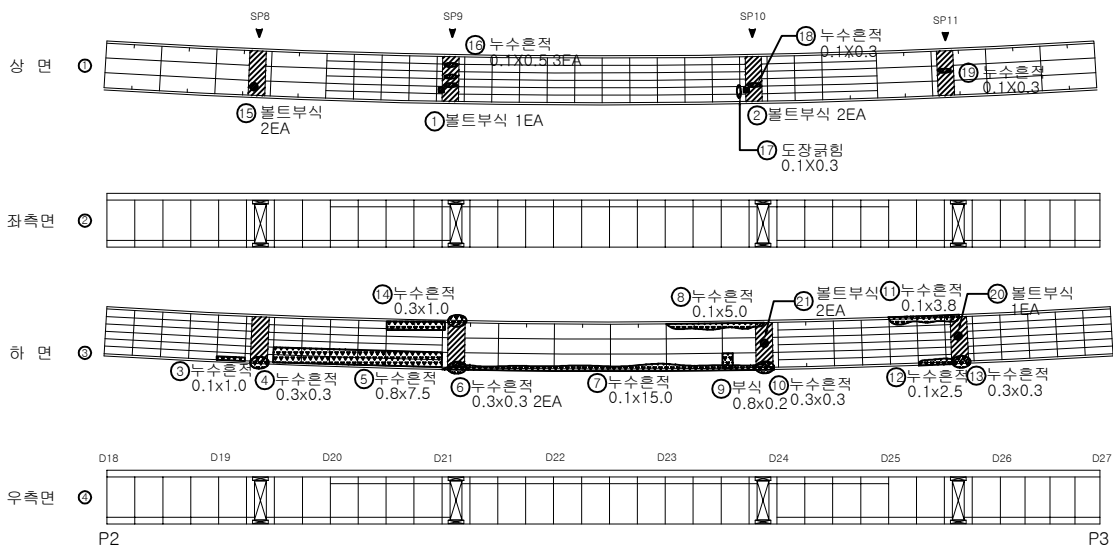
| No. | 기준(N)<br>기준(P) | 손상 내용 | 손상 현황 | | | | | | 손상<br>물량 | 비고 |
|---|---|---|---|---|---|---|---|---|---|---|
| 1 | 기준 | 볼트부식 | | | | 1.00 | EA | 1 | 1.00 | |
| 5 | 기준 | 누수흔적 | | 0.80 | 7.50 | 6.00 | ㎡ | 1 | 6.00 | |

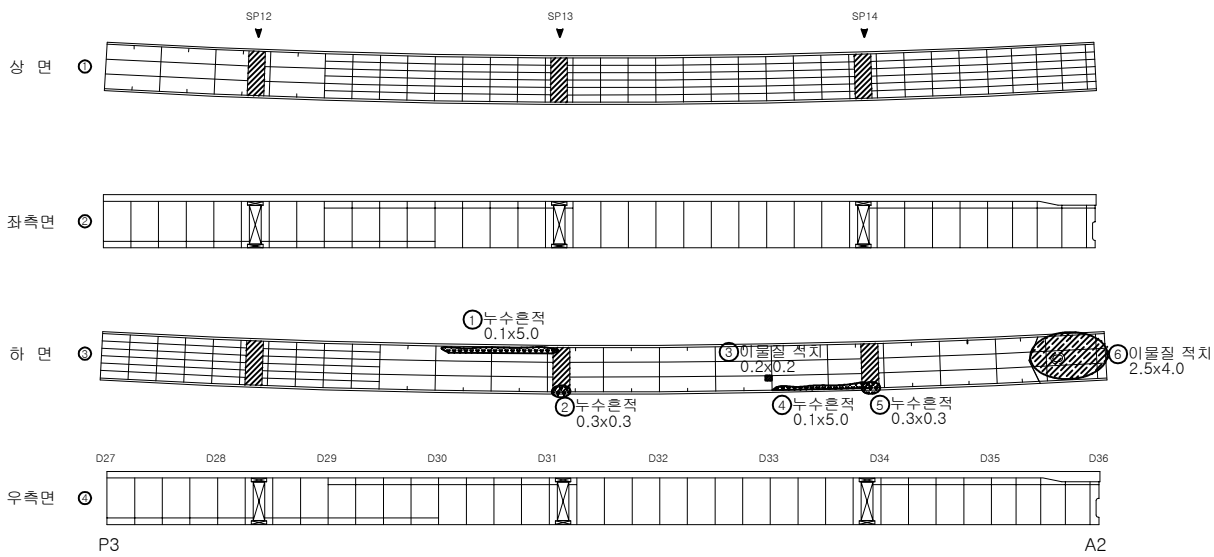
| No. | 기존(N)<br>기존(P) | 손상 내용 | 손상 현황 | | | | | | 손상<br>물량 | 비고 |
|---|---|---|---|---|---|---|---|---|---|---|
| 1 | 기존 | 누수흔적 | | 0.10 | 5.00 | 0.50 | m <sup>2</sup> | 1 | 0.50 | |
| 4 | 기존 | 누수흔적 | | 0.10 | 5.00 | 0.50 | m <sup>2</sup> | 1 | 0.50 | |

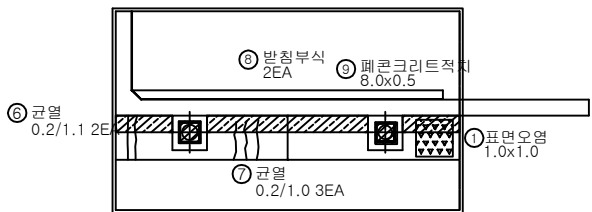
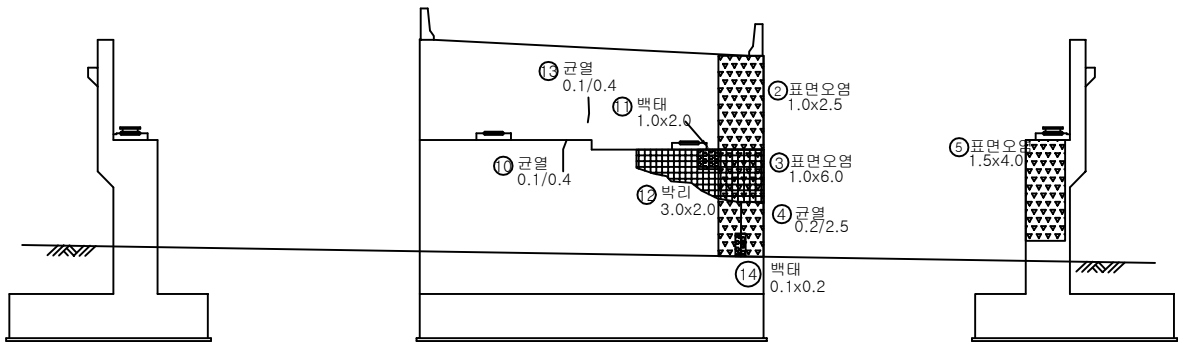
| No. | 기준(N)<br>기준(P) | 손상내용 | 손상현황 | | | | | | 손상<br>물량 | 비고 |
|---|---|---|---|---|---|---|---|---|---|---|
| 4 | 보수 | 균열(0.3mm이하) | 0.20 | 2.50 | | 2.50 | m | 1 | 2.50 | |
| 8 | 보수 | 받침부식 | | | | 2.00 | EA | 2 | 2.00 | |

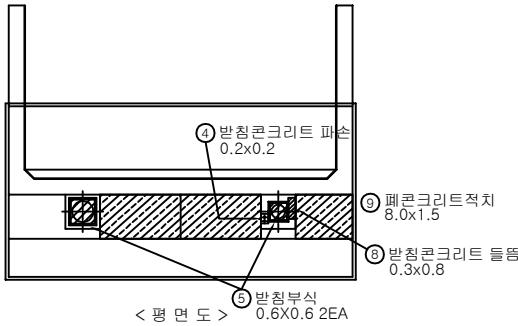
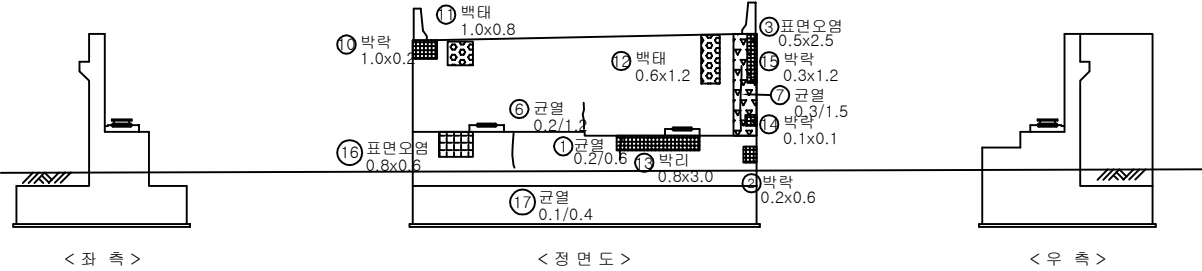
| No. | 기준(N)<br>기준(P) | 손 상 내 용 | 손 상 현 황 | | | | | | 손상<br>물량 | 비고 |
|---|---|---|---|---|---|---|---|---|---|---|
| 5 | 보수 | 받침부식 | | | | 2.00 | EA | 2 | 2.00 | |
| 7 | 보수 | 균열(0.3mm이상) | 0.30 | 1.50 | 1.50 | m | 1 | 1.50 | | |

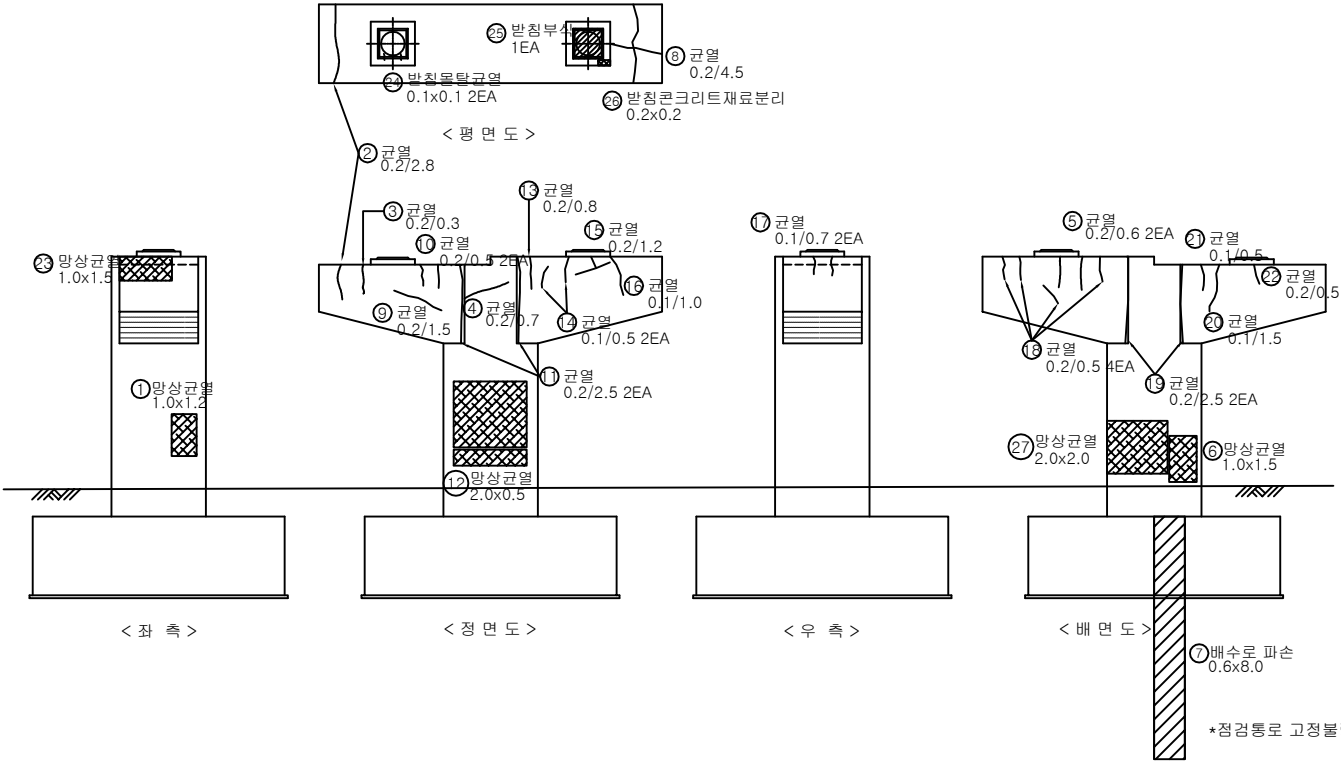
| No. | 기준(N)<br>기준(P) | 손상 내용 | 손상 현황 | | | | | | 손상<br>물량 | 비고 |
|---|---|---|---|---|---|---|---|---|---|---|
| 1 | 보수 | 망상균열 | | 1.00 | 1.20 | 1.20 | m <sup>2</sup> | 1 | 1.20 | |
| 12 | 기준 | 망상균열 | 2.00 | 0.50 | | 1.00 | m <sup>2</sup> | 1 | 1.00 | |
| 25 | 보수 | 방침부식 | | | | 1.00 | EA | 1 | 1.00 | |
| 27 | 기준 | 망상균열 | 2.00 | 2.00 | | 4.00 | m <sup>2</sup> | 1 | 4.00 | |

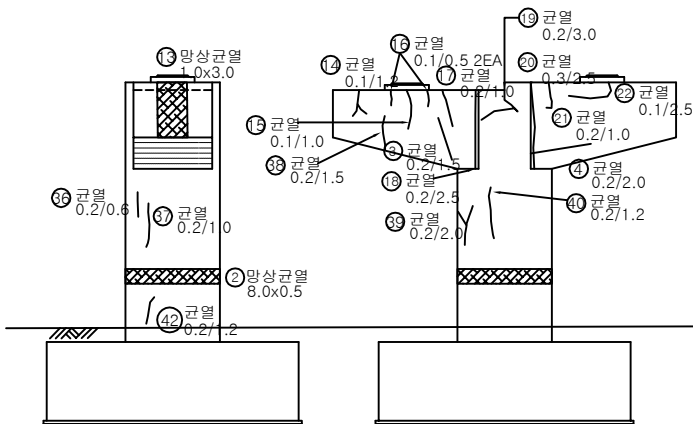
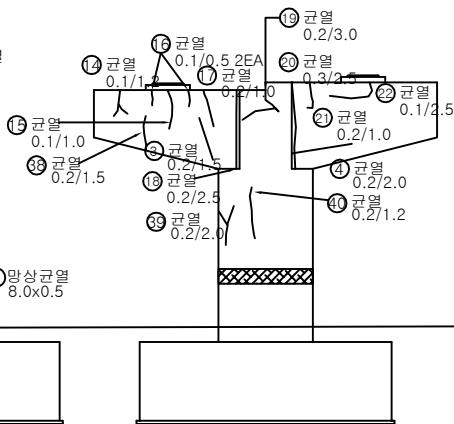
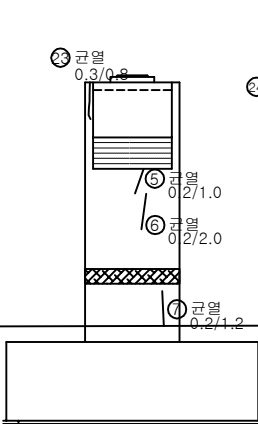
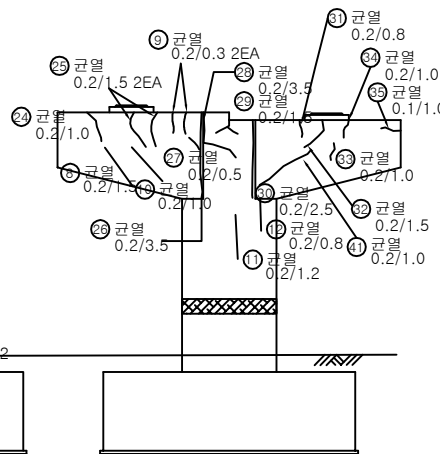
① 받침부식 2EA

| No. | 기준(N)<br>기준(P) | 손상 내용 | 손상 현황 | | | | | 손상<br>물량 | 비고 |
|---|---|---|---|---|---|---|---|---|---|
| 1 | 기준 | 받침부식 | | | | 2.00 | EA | 2 | 4.00 |
| 2 | 기준 | 양상균열 | | 8.00 | 0.50 | 4.00 | ㎡ | 1 | 4.00 |
