# 1. 금남IC RAMP-A교(상)

## 1.1 시설물의 개요

본 시설물은 경기도 남양주시 화도읍 금남리에 위치한 교량으로 총 연장 175.0m, 폭 14.4~17.8m로 시공되어 있다.

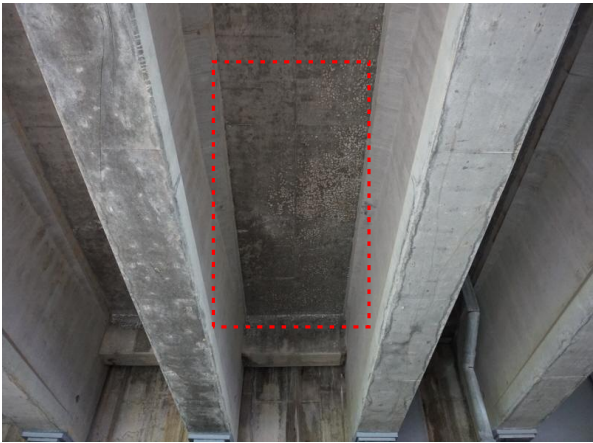
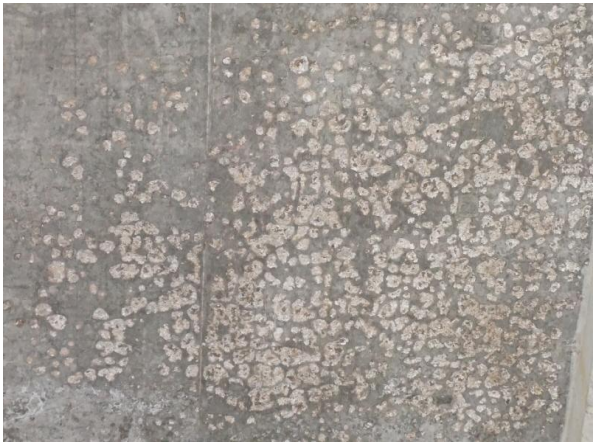
| 바닥판 열화 S1 | 바닥판 열화 S1 |

- 금남IC RAMP-A교(상) 바닥판에 발생한 손상 대부분은 방수층 파손에 의해 교면수가 유입되며 발생한 손상으로, 수분접촉과 반복적인 동결융해가 원인으로 판단되며, 국부적인 균열(0.3mm미만), 망상균열/백태, 콘크리트 열화가 조사되었다.
- 박리 및 박락의 경우 신축이음 하부 단부 측에 발생한 손상들로 신축이음 누수에 의한 수분접촉과 반복적인 신축거동이 주요원인이며, 일부 손상의 경우 박락에 의한 피복 부족으로 철근노출이 동반된 것으로 조사되었다.
- 누수흔적의 경우 중 조인트에 발생한 손상으로 교면포장과 중앙분리대 이음부 사이로 유입된 교면수가 원인으로 추정되며, 물끓기 홈(Noth)에 의한 우수차단으로 손상의 범위가 경미하고 바닥판에 미치는 영향은 없는 것으로 판단된다.
- 금회 조사된 손상들의 경우 결함발생 주요원인에 대한 보수가 이루어진 상태로 조사되었으나, 철근노출의 경우 대기 중 탄산접촉 등에 의한 부식우려가 있으므로 단면보수(방청)가 필요한 것으로 판단되며, 보수 시 인접주변에 발생한 박리, 박락에 대한 병행보수를 권장한다.

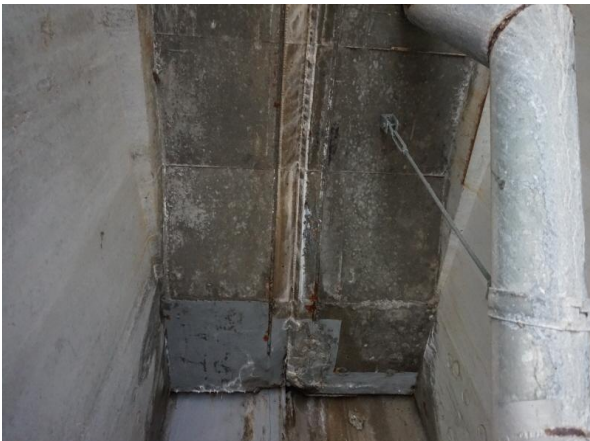
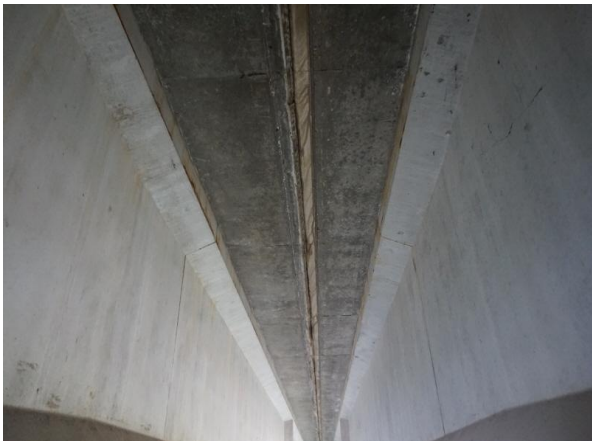
| <p>중 조인트 누수흔적 S1</p> | <p>중 조인트 누수흔적 S1</p> |

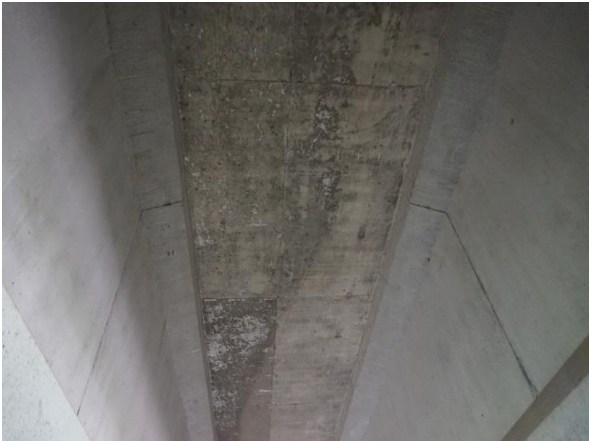
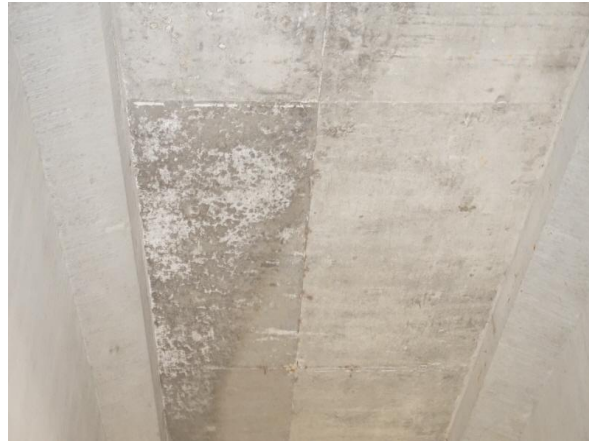
| 바닥판 백태 S4 | 바닥판 백태 S4 |

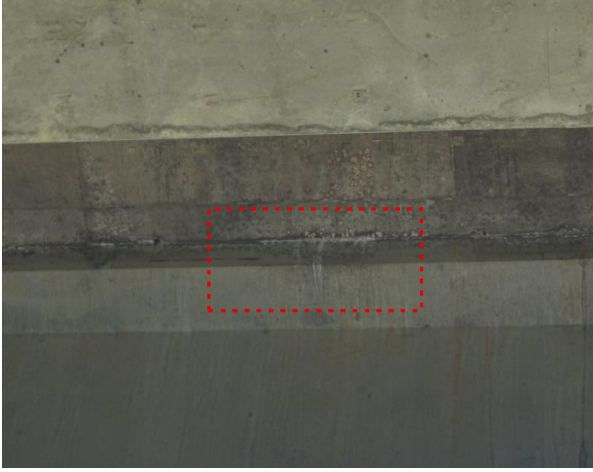
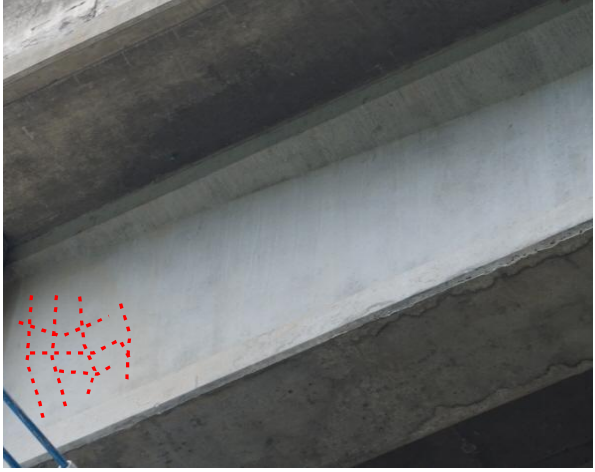
| 거더 백태 S1-G5 | 거더 망상균열 S2 G6 |

- 망상균열의 경우 건조과정에서 발생한 균열 폭  $C_w=0.1\text{mm}$ 미만의 미세균열로 점검오류에 의한 손상으로 판단되며, 현장조사결과와 수집된 자료를 검토한 결과 최초조사 이후 10년 이상 손상의 진전이 없으며, 매회 점검자에 따른 손상감소가 이루어진 것으로 확인되어 지속적인 추적관리는 필요치 않아 금회 조사대상에서 제외하였다.
- 백태의 경우 바닥판에 발생한 손상일부가 접촉되며 조사된 손상으로 확인되어 금회 정밀안전점검에서 바닥판으로 손상을 이동시켜 상태평가에 적용하였다.수로 인한 교면수의 지속적인 하부 유입을 차단하기 위해 유도 배수시설 설치가 필요할 것으로 판단된다.
- 거더의 경우 보수 “국도36호선 금남IC R-A(하) 등 시설물보수공사\_2022.06”의 실시로 특별한 결함발생은 없는 양호한 상태로 조사되었다.

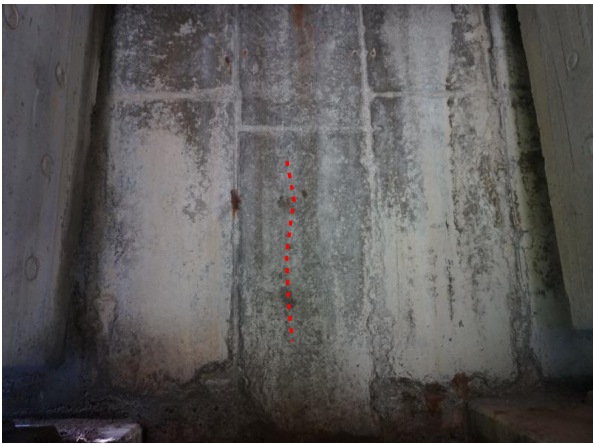
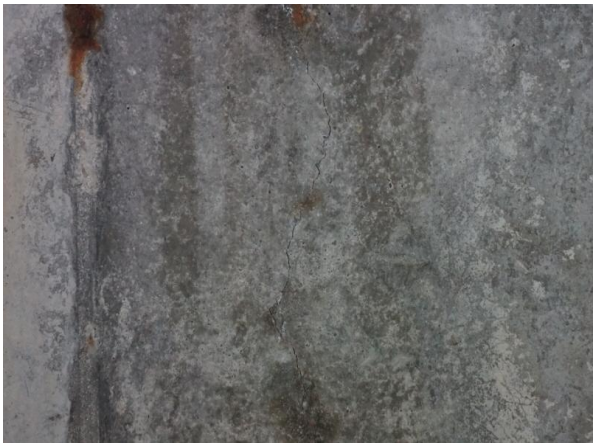
| <p>교대 균열(0.3mm이상) A1</p> | <p>교대 균열(0.3mm이상) A1</p> |

- 균열(0.3mm미만)의 경우 시공초기 건조수축 및 온도변화에 따른 비구조적 손상이며, 신축이음 누수에 의한 수분접촉과 동결융해 등의 여러 요인으로 일부손상이 진전되어 균열(0.3mm이상)이 발생하였다.
- 백태의 경우 신축이음 누수로 흙벽과 벽체에 침입수가 발생되어 나타난 손상으로 백태의 형태가 유종을 띄지 않고 옅은 백화현상으로 조사되었으며, 반발경도 측정기를 통한 측정결과 내구성 저하우려는 없는 상태로 확인되었다. 다만, 지속적인 수분접촉과 다량의 면적에 백태가 발생한 만큼 지속적인 점검을 통한 내구성 확인이 필요할 것으로 판단된다.
- 폐 콘크리트 적치는 발현시기가 신축이음장치교체(국도46호선 금남2교(상) 등 시설물보수공사 2022.12)시기와 일치하여 시공당시 발생한 퇴적물로 확인되었다.
- 교대 A1 좌측면(G6)에 발생한 박락 및 철근노출의 경우 신축이음 누수, 유도배수관 미설치, 배수관 부식, 동절기 제설제 등의 복합적 요인에 의한 손상으로 동절기(12월) 조사당시 침투수 동결 및 철근부식에 의한 박리가 조사되었으며, 손상진전 확인을 위한하절기(4월) 조사당시 표면의 완전 박락과 재료분리에 의한 골재 및 시멘트의 유실이 확인되었다.
- 현재일 기준 교대 전면벽체에 박리가 일부 진전된 상태로 연단거리 확보와 받침장치 지지를 위한 최우선적인 보수가 이루어져야 할 것으로 판단된다.

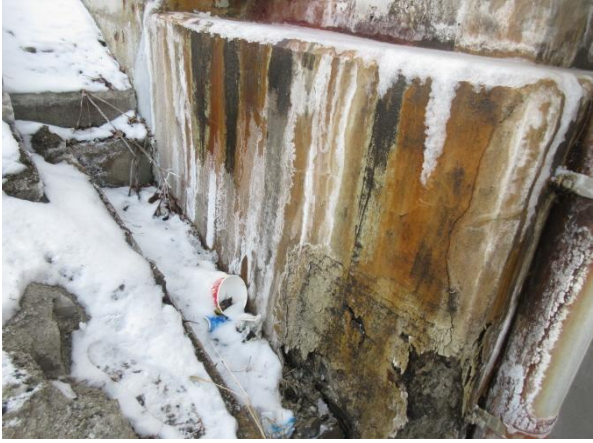
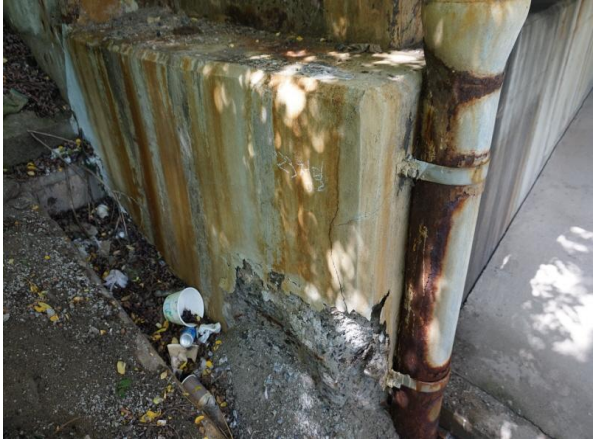
| <p>교대 박락 및 철근노출 A1(동절기)</p> | <p>교대 박락 및 철근노출 A1(하절기)</p> |

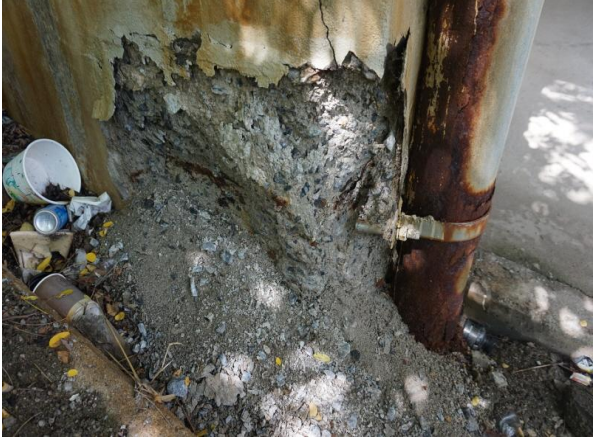
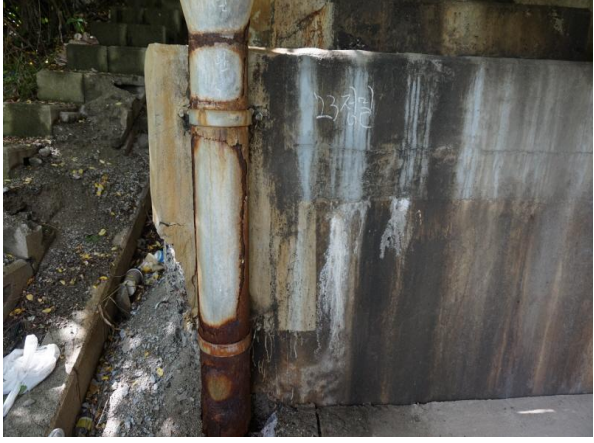
| <p>교대 박락 및 철근노출 A1(하절기)</p> | <p>교대 박락 및 철근노출 A1(하절기)</p> |

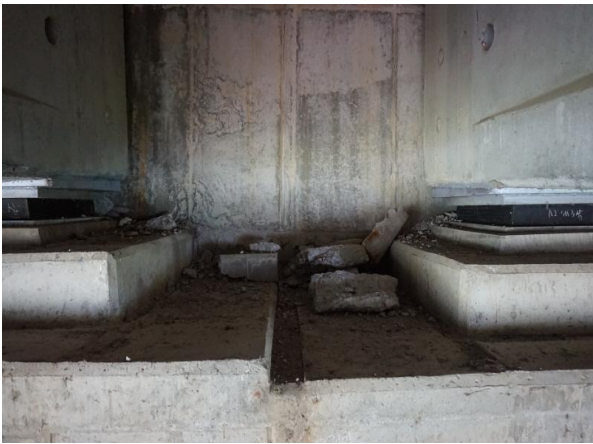
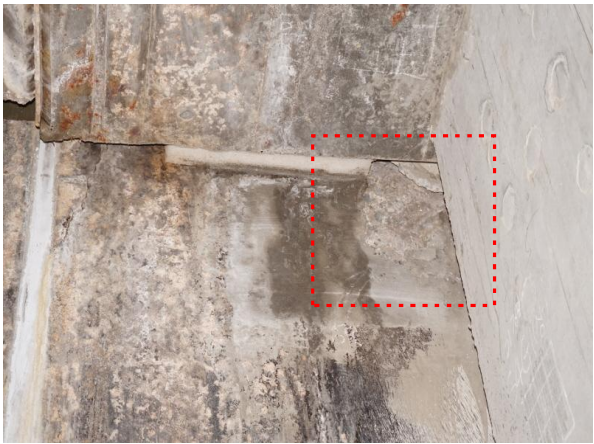
| <p>폐콘크리트 적치 A1</p> | <p>교대 박리 A1</p> |

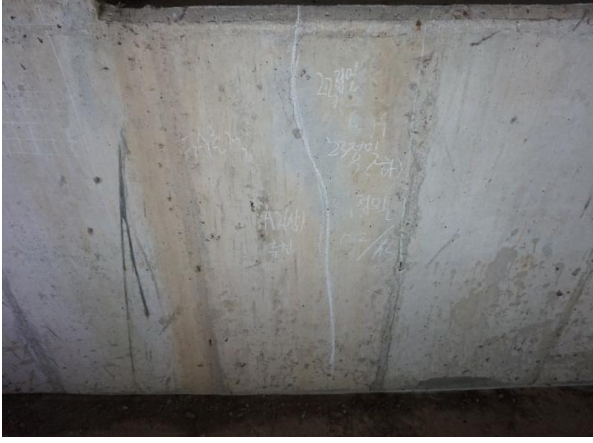
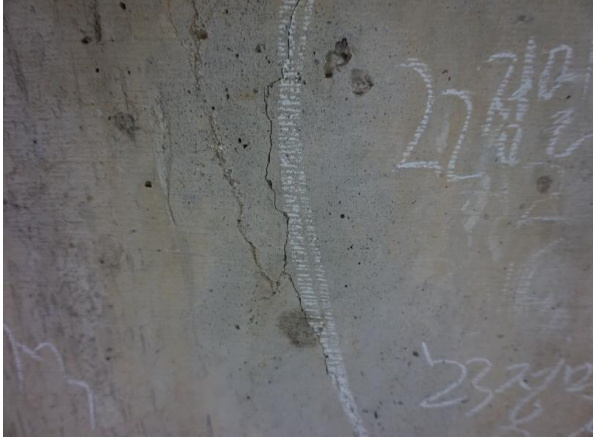
| <p>교대 균열(0.3mm이상) A2</p> | <p>교대 균열(0.3mm이상) A2</p> |

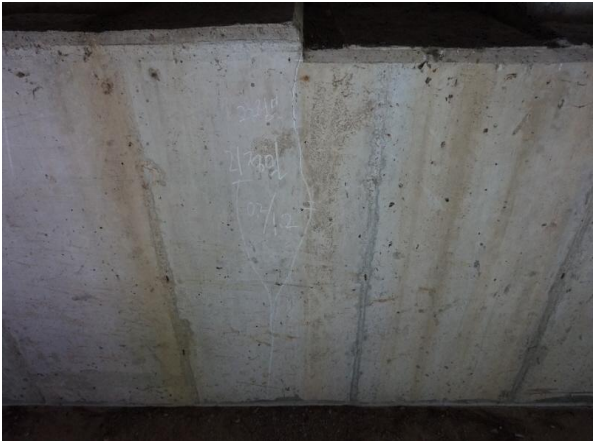
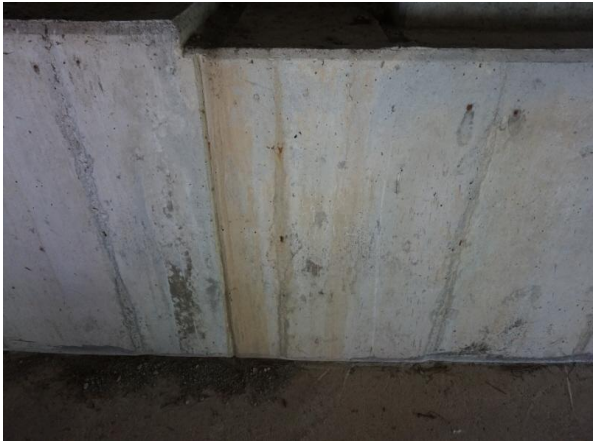
| 교대 균열(0.3mm이상) A2 | 교대 누수흔적 A2 |

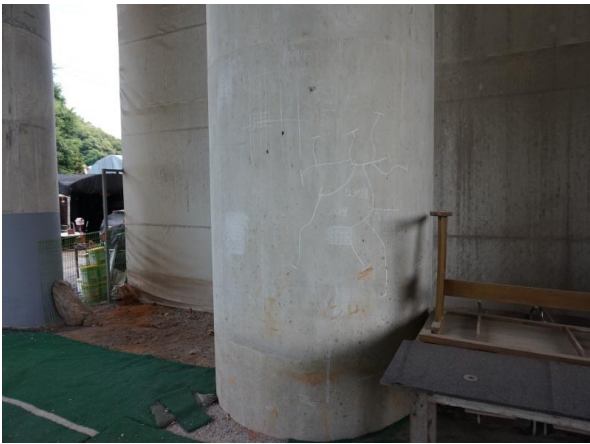
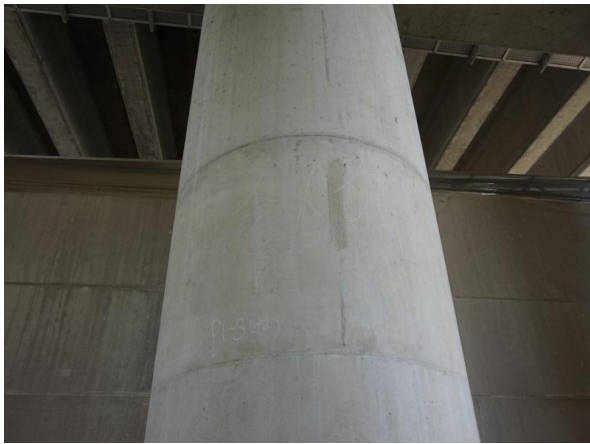
| <p>교각 망상균열 P1</p> | <p>교각 망상균열 P1</p> |

- 균열(0.3mm미만), 망상균열은 시공초기 건조수축 및 온도변화에 따른 비구조적 손상이며, 기 점검 자료와 비교·검토한 결과 손상의 진전은 확인되지 않았다.
- P2는 도로확장구간으로 교각일부 상면이 외기에 노출되는 상태이이며, 신축이음 누수에 의한 우수와 제설제가 손상부와 접촉되며 체수와 박리가 발생한 상태로 조사되었다. 박리의 경우 손상 대부분이 P2 코핑부 하면에 위치하고 있으며, 공용 중 박락으로 진전될 경우 교량 하부에 설치된 근린시설 이용자 또는 교량 하부를 횡단하는 차량과의 충돌우려가 있으므로 우선적인 보수를 통한 사고예방이 필요한 것으로 판단된다.
- 체수의 경우 지속적인 우수접촉과 신축이음 누수에 의해 표면이 침식되며 발생한 손상으로 판단되며, 공용 중 반복적인 동결융해 작용에 의한 콘크리트 열화와 박리 등의 2차 손상 우려가 있으므로 단면보수와 배수 홈 설치가 필요한 상태로 조사되었다.
- 누수흔적의 경우 우천 또는 신축이음 누수에 의한 손상으로 일부 표면에 오염이 발생한 상태로 조사되었으나, 콘크리트의 열화, 박리 등의 2차 손상은 발생하지 않은 상태로 조사되었다.

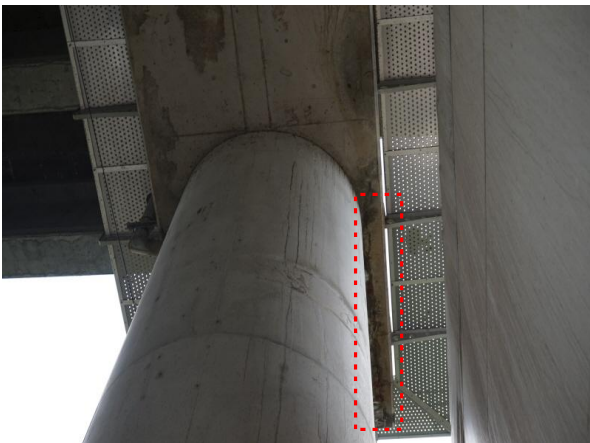
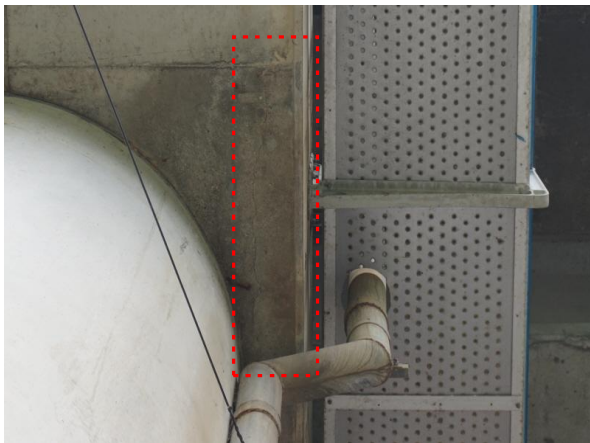
| <p>교각 코핑부 박리 P2</p> | <p>교각 코핑부 박리 P2</p> |

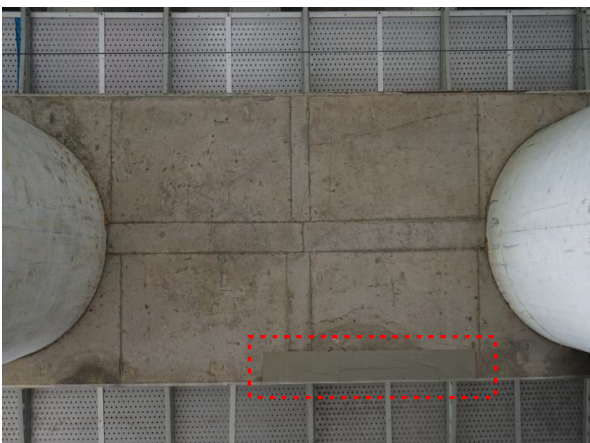
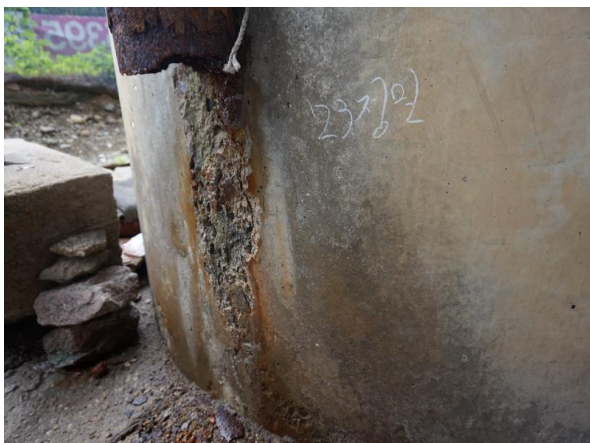
| <p>교각 코핑부 박리 P2</p> | <p>교각 박락 P2</p> |

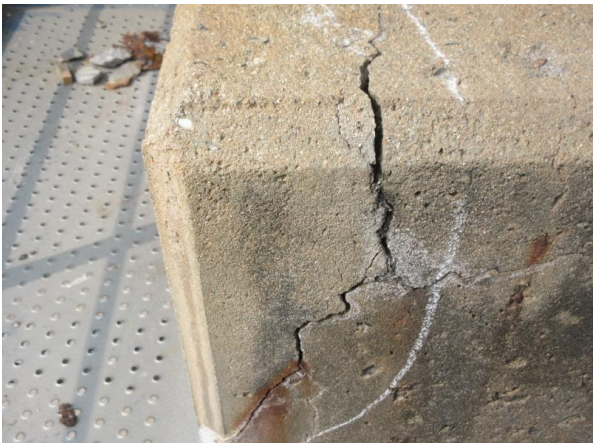
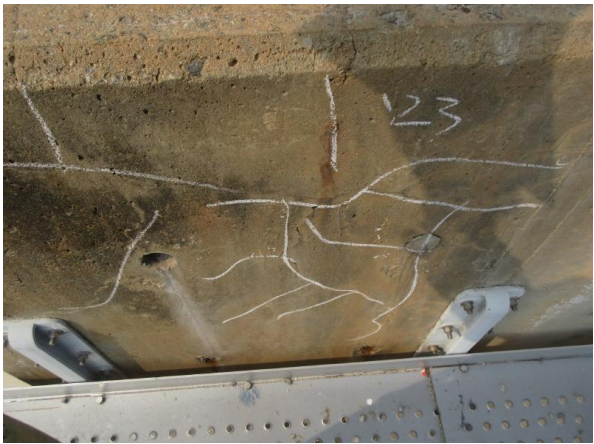
| 교각 박리 P2 | 교각 망상균열 P2 |

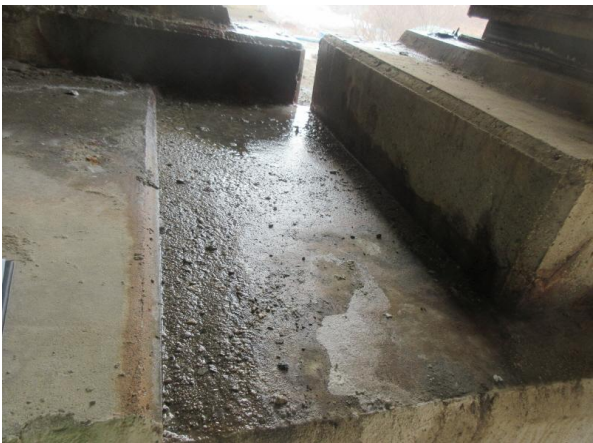
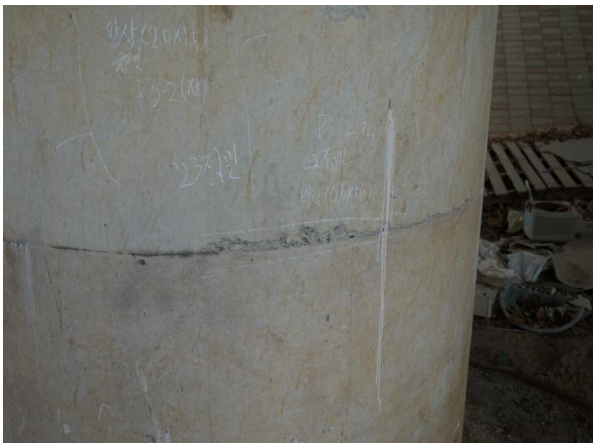
| 교각 체수 P2 | 교각 박락 P3 |

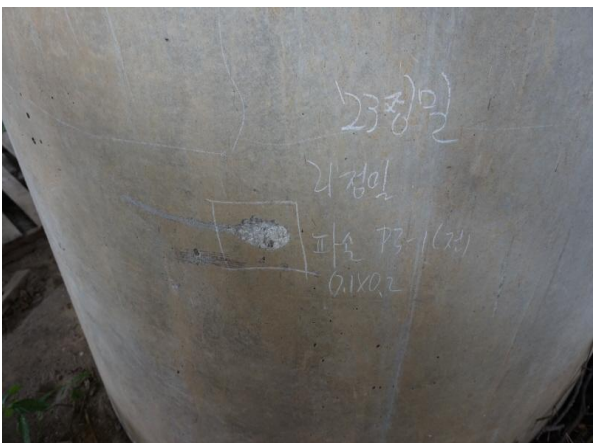
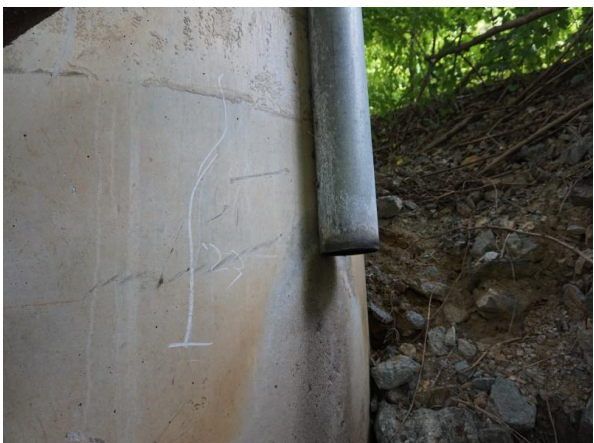
| 교각 파손 P3 | 교각 균열(0.3mm미만) P3 |

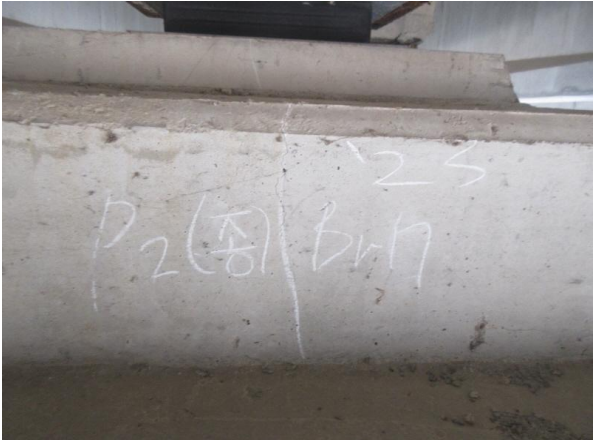
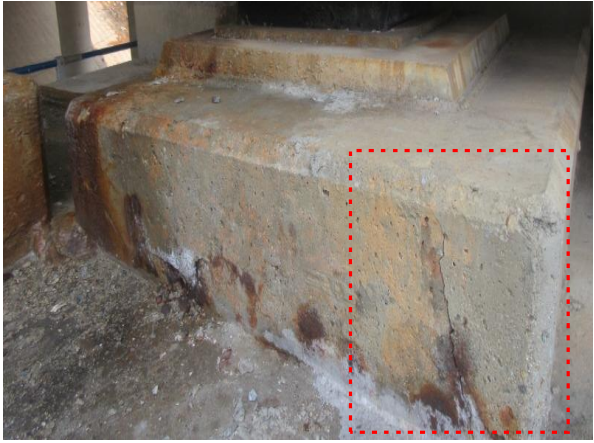
| <p>받침 콘크리트 균열 (0.3mm미만) P2 A2-SH7</p> | <p>받침콘크리트 박리 P2 A1-SH6</p> |

- 받침물탈/콘크리트 균열(0.3mm미만)은 시공초기 건조수축 및 온도변화에 따른 손상이며, 일부 손상의 경우 공용 중 우수접촉에 의한 박리로 진전되었다.
- 박리는 신축이음 누수로 균열부에 수분이 접촉되어 발생한 손상으로 단면보수를 통한 보수가 필요하며, 보수 시 신축이음 물받이 설치를 통한 우수차단 이후 보수가 권장된다.

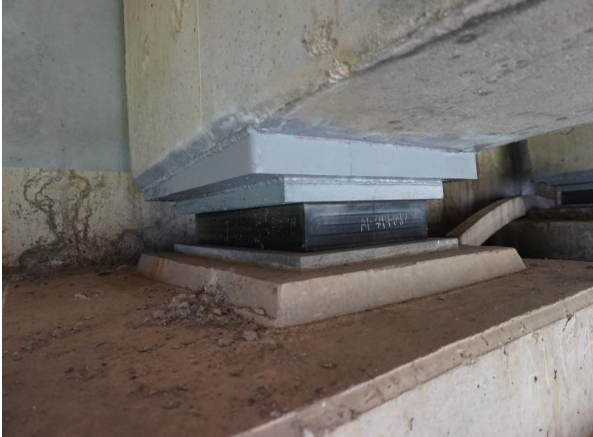
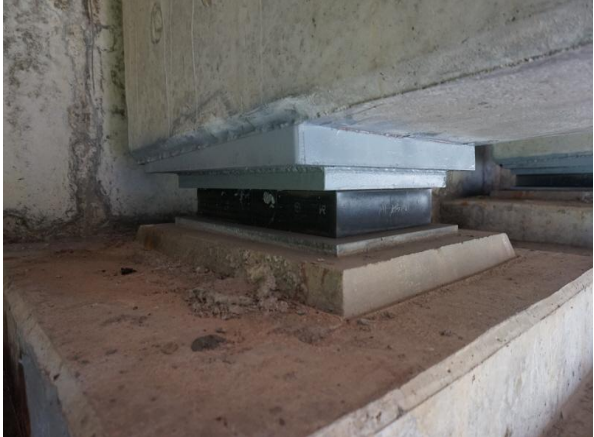
| <p>받침장치 보수 상태양호 A1 SH4</p> | <p>받침장치 보수 상태양호 A1 SH5</p> |

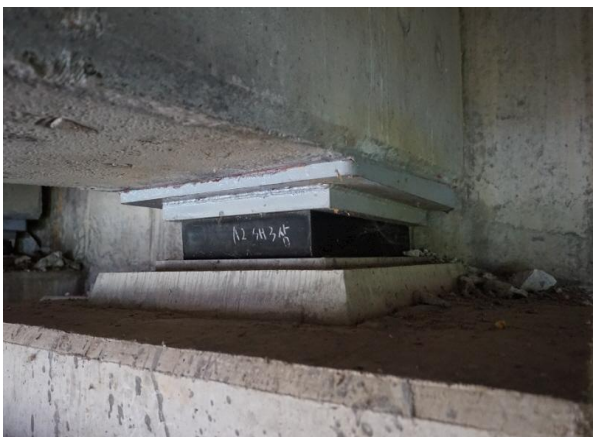
| <p>받침장치 보수 상태양호 A2 SH3</p> | <p>받침장치 보수 상태양호 A2 SH5</p> |

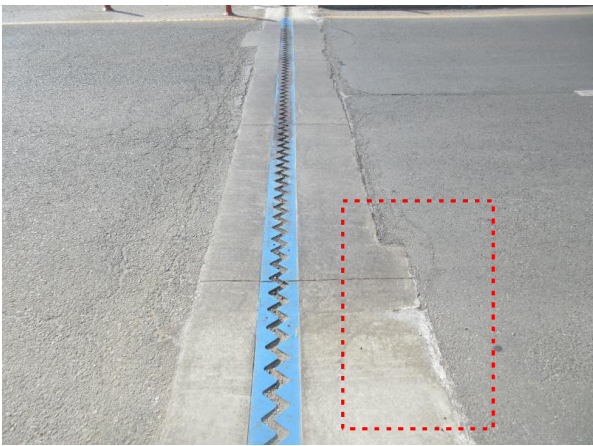
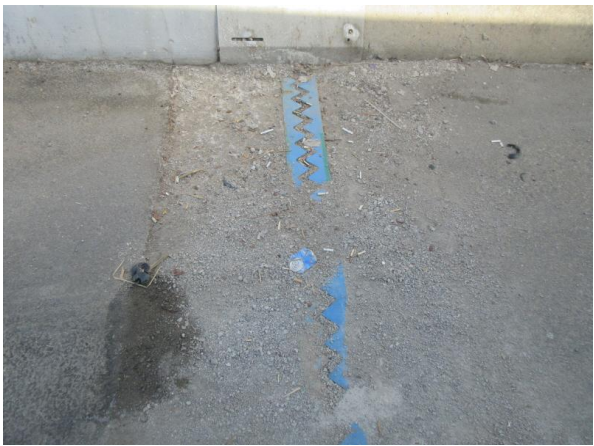
| 신축이음 하부누수 Exp.Joint-A1 | 유간 토사퇴적 Exp.Joint-A1 |

- 신축이음 누수의 경우 2022. 06에 교체가 이루어진 것으로 확인되었으며, 교체시기를 고려한 결과 시공미흡에 의한 누수로 판단된다. 공용 중 손상증진 우려가 있으므로 하자보수가 필요한 것으로 판단된다.
- 유간토사퇴적의 경우 방호벽 하단부 박락에 의한 시멘트 및 골재유출에 의한 손상으로 신축 거동 확보를 위한 청소가 필요하며 방호벽 보수를 통한 퇴적물 유출차단이 필요한 것으로 판단된다.
- 후타재 박리의 경우 2022. 06에 교체가 이루어진 것으로 확인되었으며, 교체시기를 고려한 결과 시공미흡에 의한 품질저하로 판단된다. 공용 중 손상증진 우려가 있으므로 하자보수가 필요한 것으로 판단된다.
- 차수판 볼트탈락의 경우 공용 중 차량통행 시 발생하는 진동에 의한 손상으로 구조물에 미치는 영향은 없는 손상이나 공용 중 추가적인 볼트탈락 등에 의한 차수판 탈락 시 통행중인 차량과의 충돌우려가 있으므로 볼트 재설치가 필요하며, 보수 이후 볼트체결 상태에 대한 확인이 필요한 것으로 판단된다.

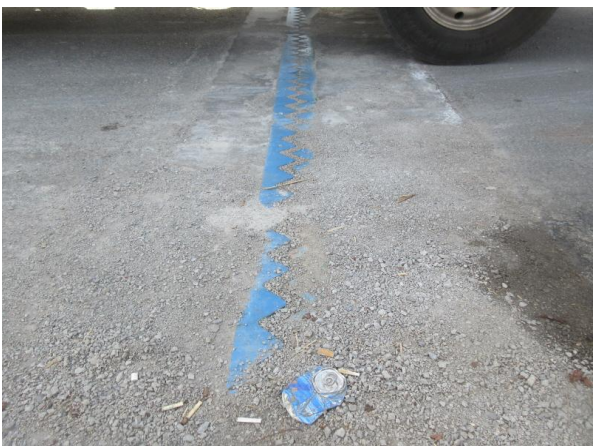
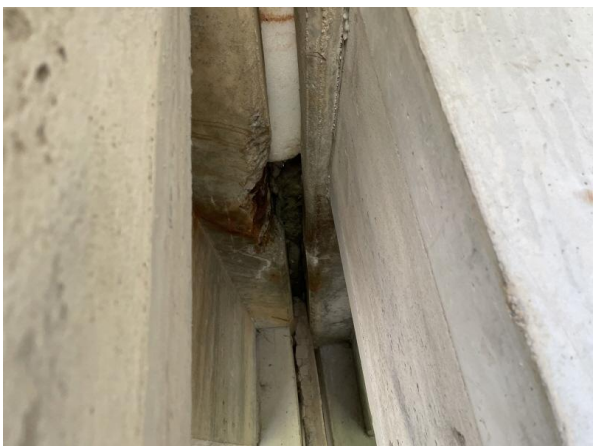
| 후타재 박리 Exp.Joint-A1 | 신축이음 하부누수 Exp.Joint-P2 |

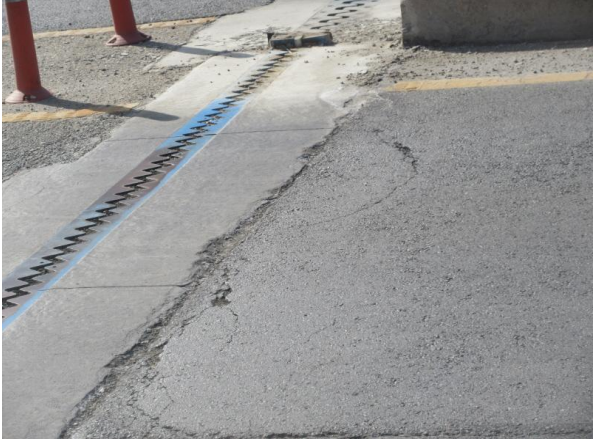
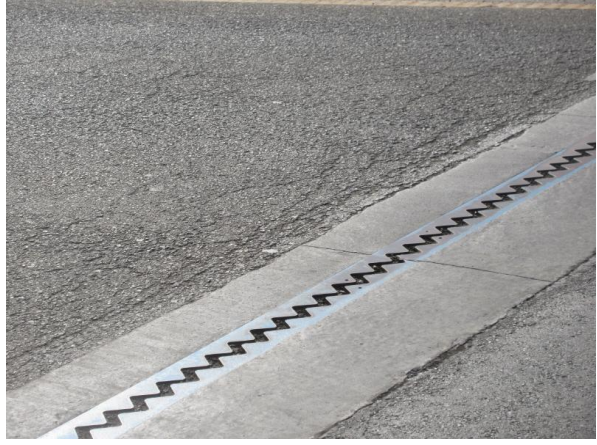
| 교면포장 균열 S1 | 접속부 교면포장 망상균열 |

- 포장망상균열의 경우 공용 중 발생하는 반복하중과 탄성거동에 의한 손상이며 기 점검 시 조사된 포장균열이 진전된 손상으로 확인되었다.
- 이물질 퇴적의 경우 폐기물 적치에 의한 손상으로 우천 시 우수흐름에 따라 도로부로 이동 될 경우 차량과의 충돌에 의한 사고위험이 있으므로 청소를 통한 제거가 필요하다.
- 토사퇴적의 경우 방호벽 박락에 의한 골재와 모래 등의 유출에 의한 손상으로 방호벽 보수와 퇴적물에 대한 청소가 병행되어야 할 것으로 판단된다.

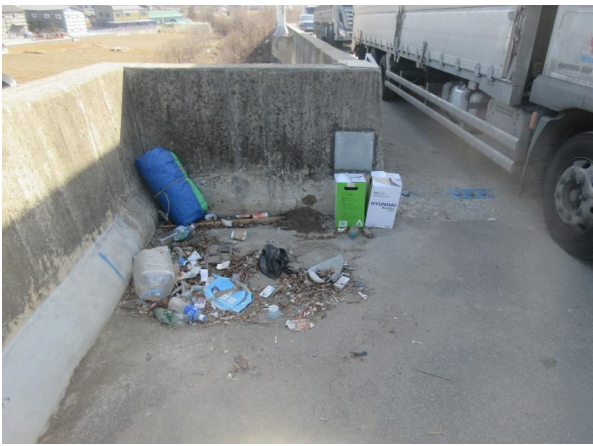
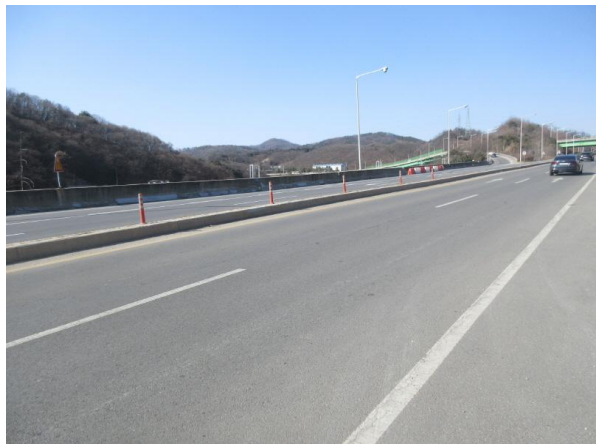
| 교면포장 이물질 퇴적 S3 | 교면포장 상태양호 S2 |

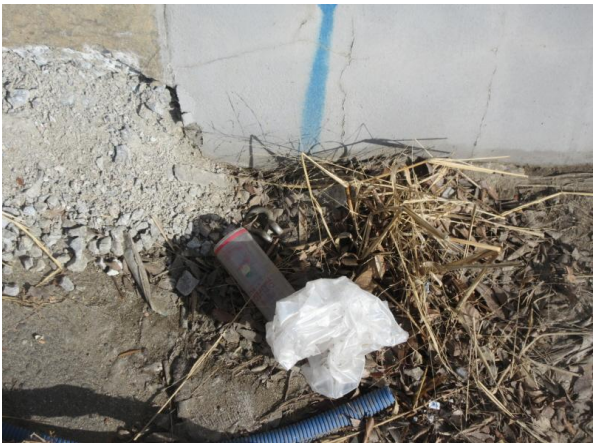
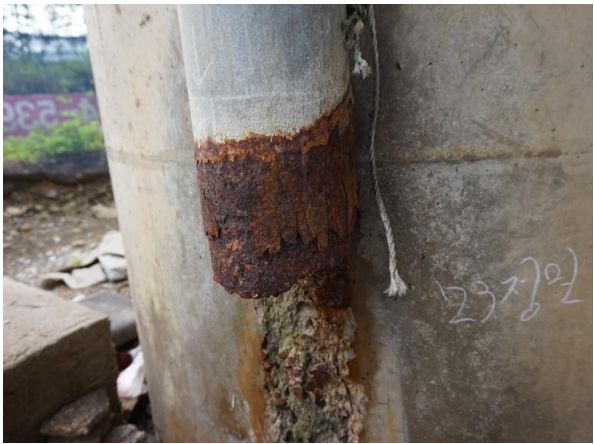
| 배수구 막힘 S1 | 배수관 부식 및 길이부족 P2 |

- 배수구 막힘의 경우 방호벽에 유출된 모래 및 골재 등의 유출에 의한 손상이며, 체수발생시 포장면의 손상과 주행중인 차량의 안전에 위험이 되므로 배수구 청소를 통한 보수가 필요한 것으로 판단된다.
- 유도 배수관 미설치의 경우 교대 A1, A2에 발생한 손상으로 신축이음을 통한 우수가 교대 상면으로 유입되며 콘크리트 열화와 박리 등의 손상을 유발하므로 유도배수관 설치를 통한 우수차단이 필요한 상태로 조사되었다.
- 배수관 이음부 부식의 경우 바닥판 하면에 부착된 배수관에 발생한 손상으로 공용기간 증가에 따라 발생한 손상으로 사용성에 문제는 없는 것으로 판단되며, 교각에 발생한 길이부족 및 부식의 경우 배수된 우수가 교각 기둥부에 접촉되어 박락 등의 손상을 유발시키는 상태로 배수관 재설치와 길이연장을 통한 우수차단이 필요한 것으로 판단된다.

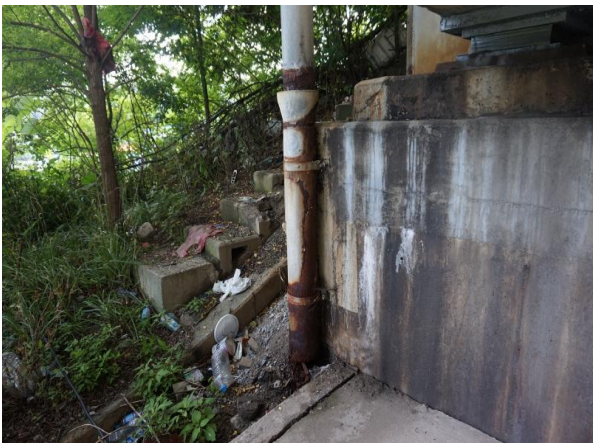
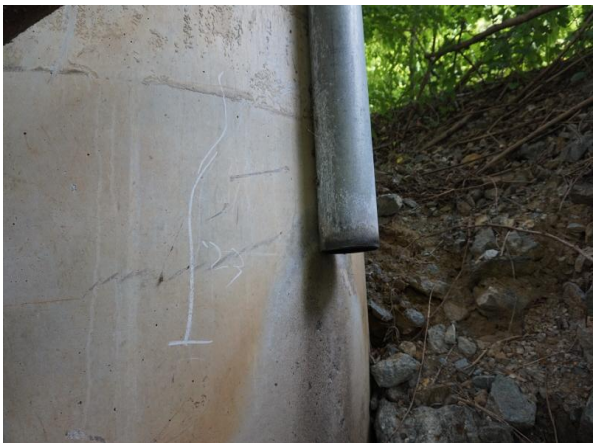
| 배수관 부식 A1 | 배수관 길이부족 P3 |

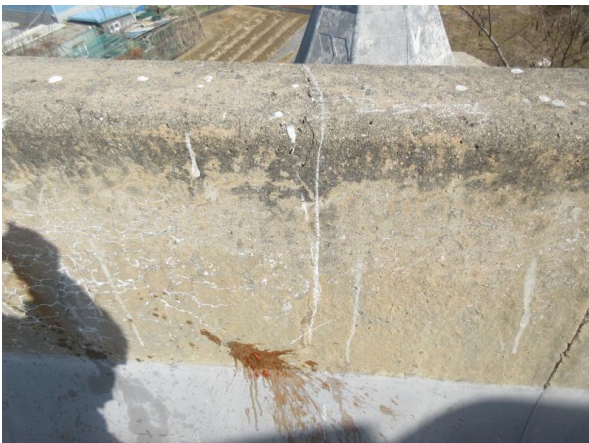
방호벽 균열(0.3mm미만) S1

- 교면포장과 방호벽 이음부 사이로 교면수가 유입되어 망상균열, 백태, 박리, 박락 등의 손상이 발생하였으며, 방호벽 하단에 발생한 박락부에 지속적인 우수가 유입되며 골재, 모래 등의 재료가 유실된 상태로 조사되었다.
- 유실된 재료에 의한 배수구 막힘, 신축이음 유간 토사퇴적 등의 2차 손상이 발생하였으며, 내구성 저하에 의한 기능발휘가 어려운 상태로 판단되어 보수를 통한 내구성 회복이 필요한 것으로 판단된다.
- 손상별 부분보수는 보수의 효과를 보기 어렵다 판단되어, 방호벽 전체에 대한 주의관찰 및 일괄적보수와 갓길차로 측 부분재포장(시트방수)이 필요한 것으로 판단된다.

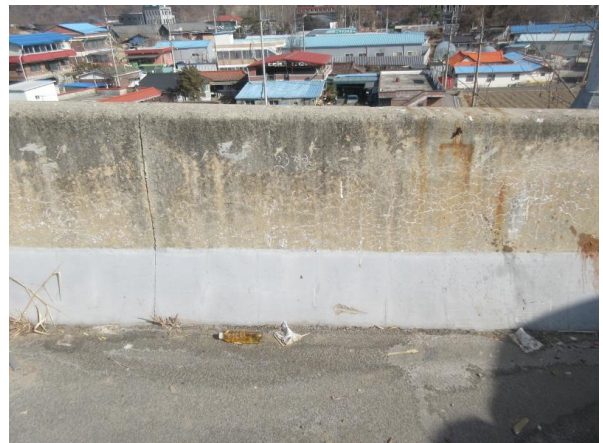
방호벽 망상균열 및 백태 S1

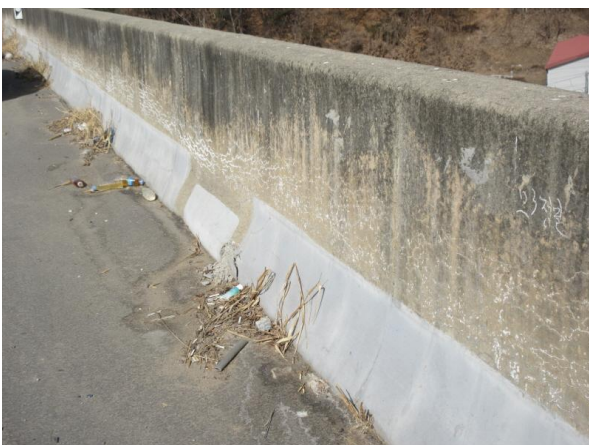
방호벽 망상균열 및 백태 S1

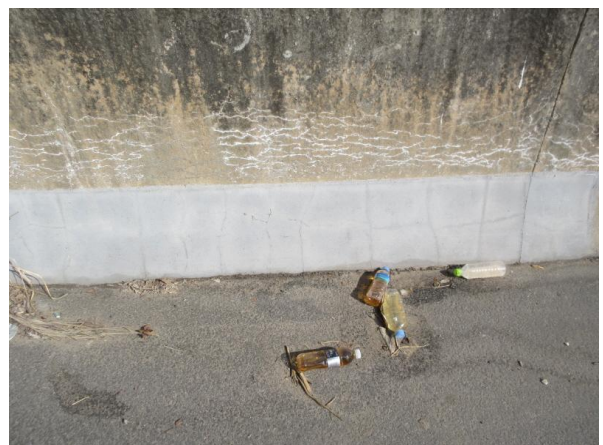
방호벽 망상균열 및 백태 S1

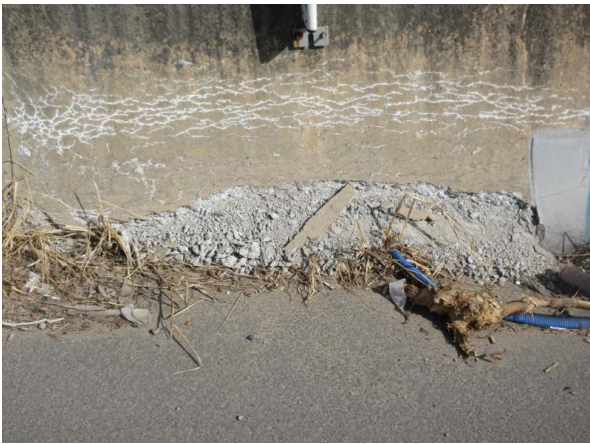
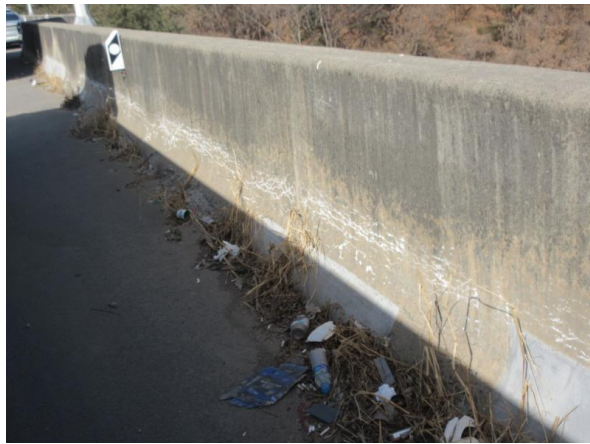
| <p>방호벽 박락 S1</p> | <p>방호벽 망상균열 및 백태 S2</p> |

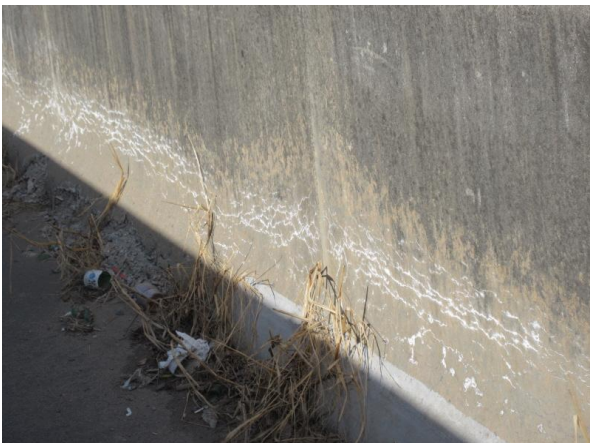
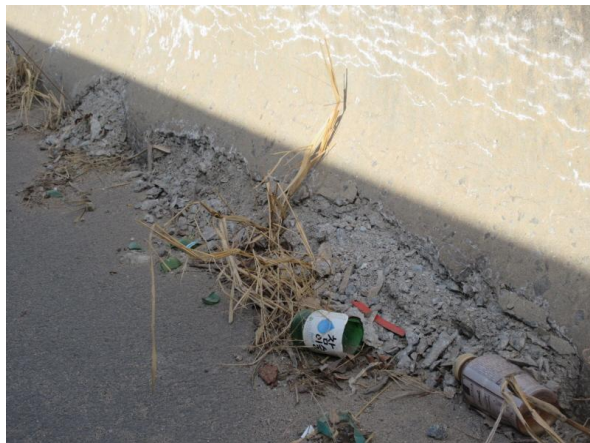
| <p>방호벽 망상균열 및 백태 S2</p> | <p>방호벽 박락 S2</p> |

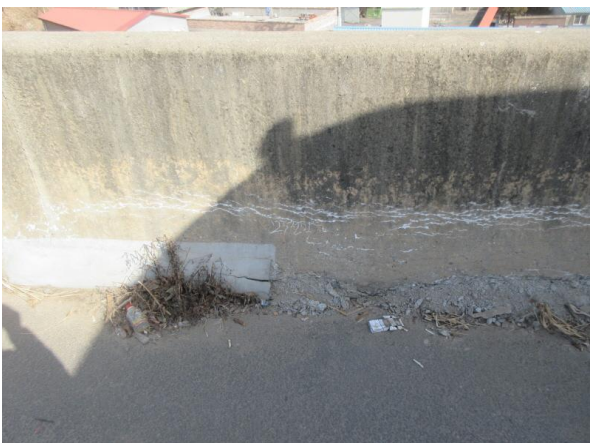
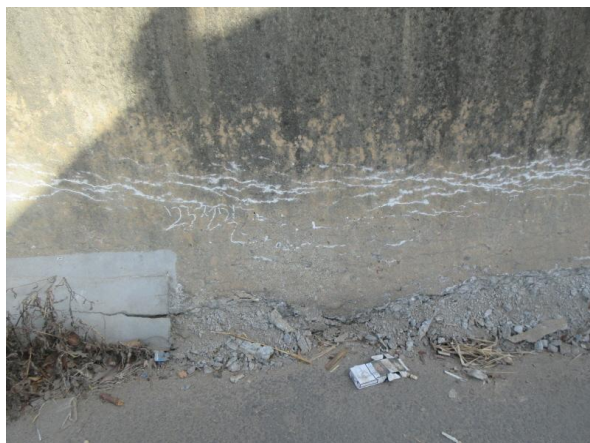
| <p>방호벽 망상균열 및 백태 S2</p> | <p>방호벽 박락 S2</p> |

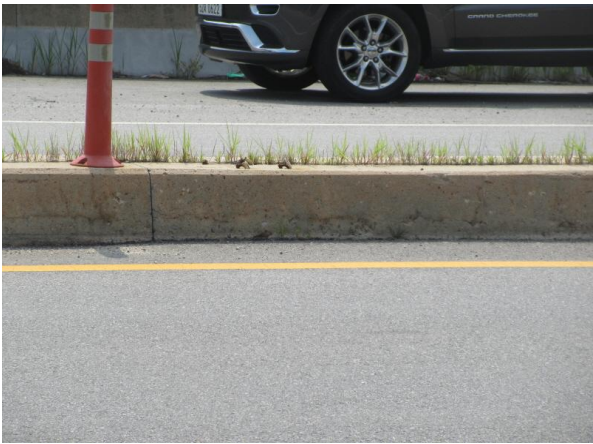
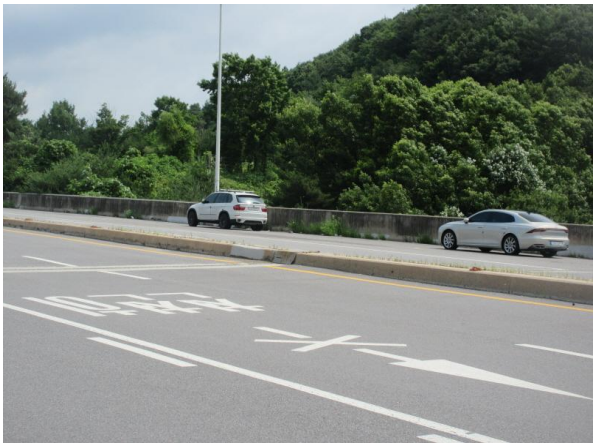
| 중앙분리대 하행 굽힘 S1 | 중앙분리대 차선 규제봉 탈락 S2~3 |

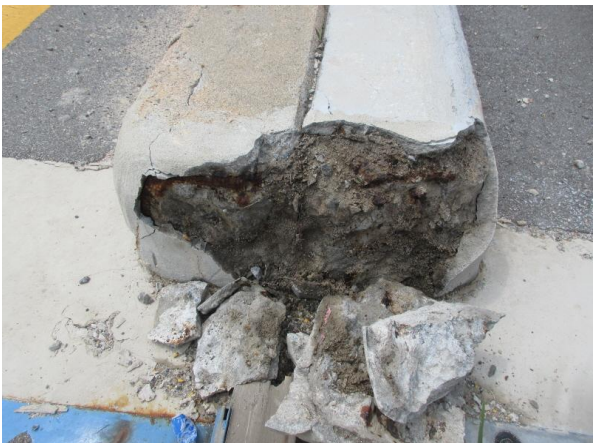
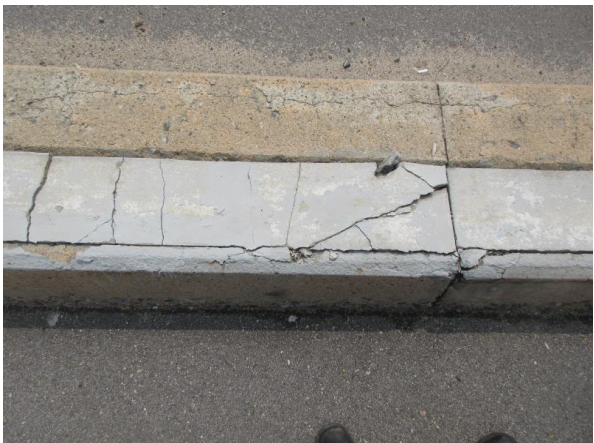
| 중앙분리대 상행 박락 및 철근노출 S4 | 중앙분리대 보수부 표면박리 S4 |

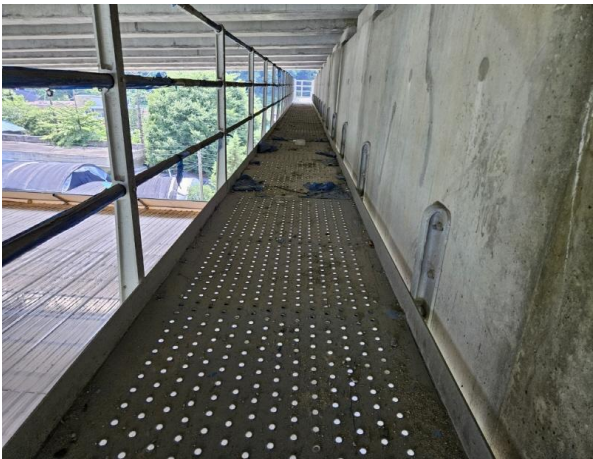
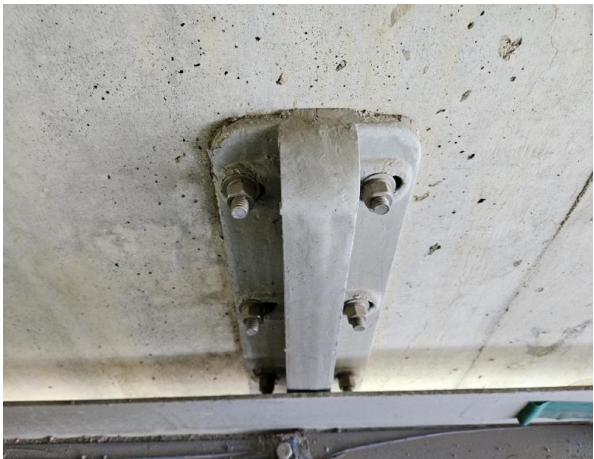
| 점검통로 상태양호 P3 | 점검통로 고정장치 상태양호 P3 |
