### 3. 금남IC RAMP-A교(상)

## 손상현황 사진

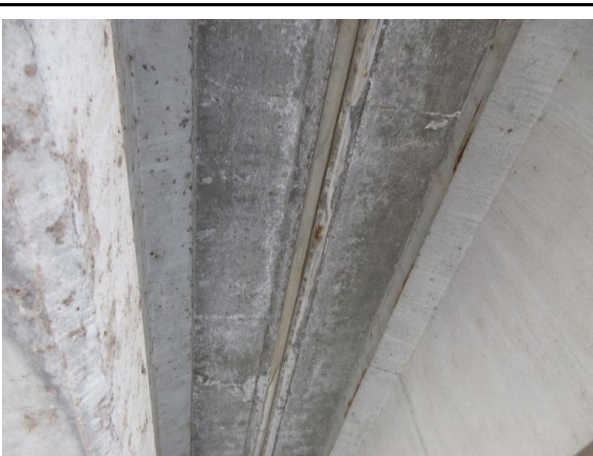
| 바닥판 종조인트 누수흔적 S2 | 바닥판 열화 S3 |

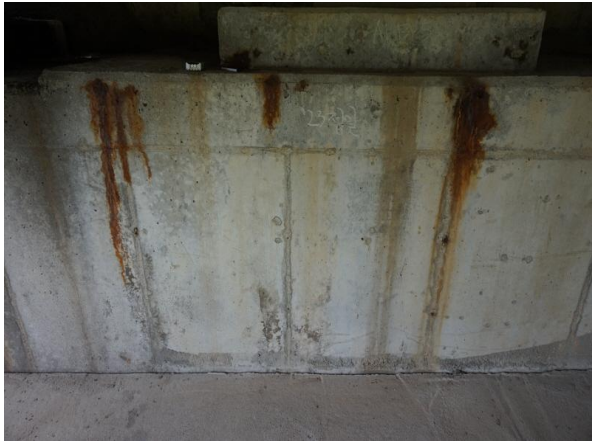
교대 녹 발생 A1

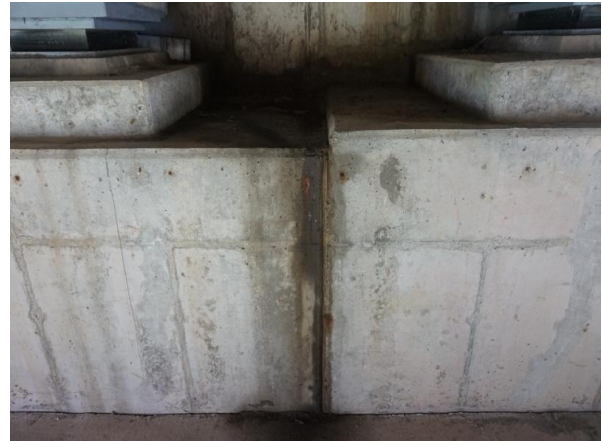
교대 누수흔적 A1

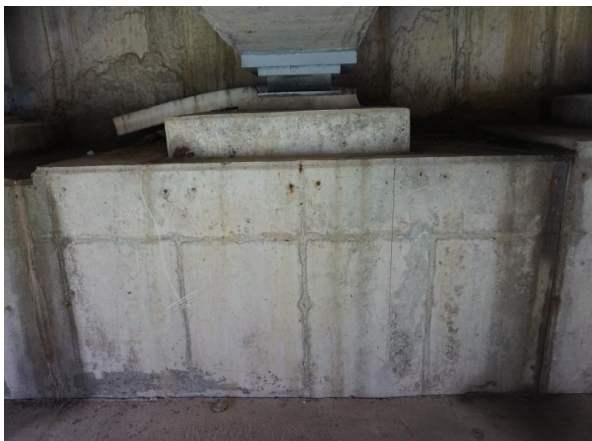
교대 누수흔적 A1

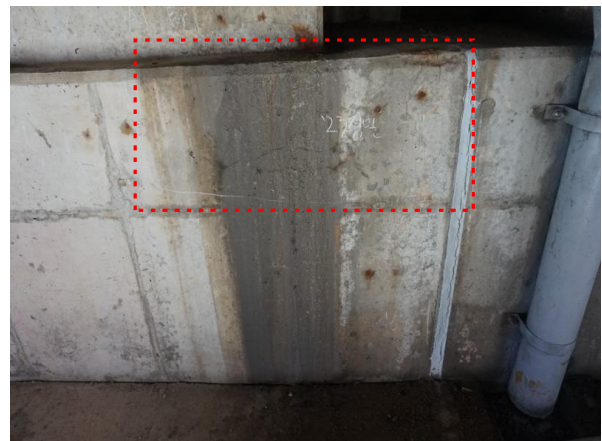
교대 박리 A1

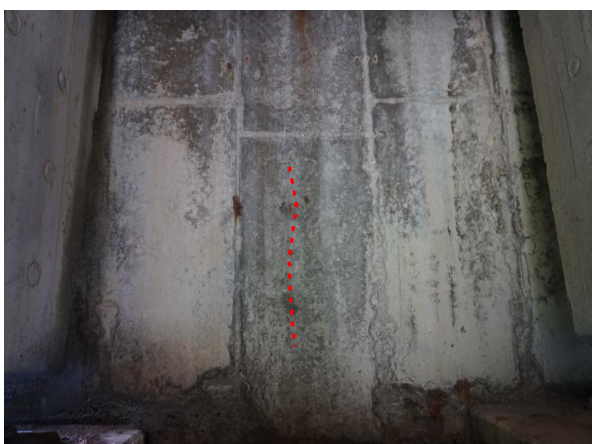
교대 균열(0.3mm이상) A1

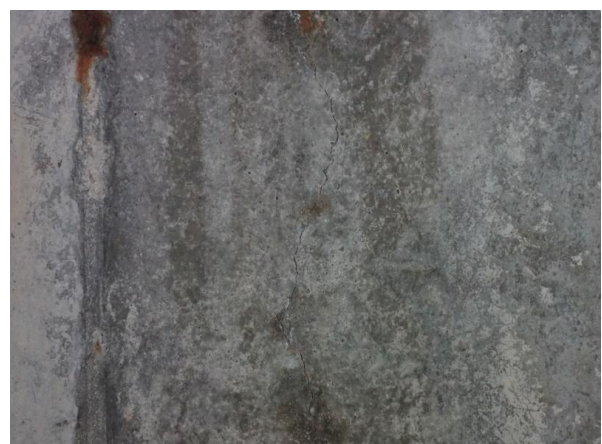
교대 균열(0.3mm이상) A1

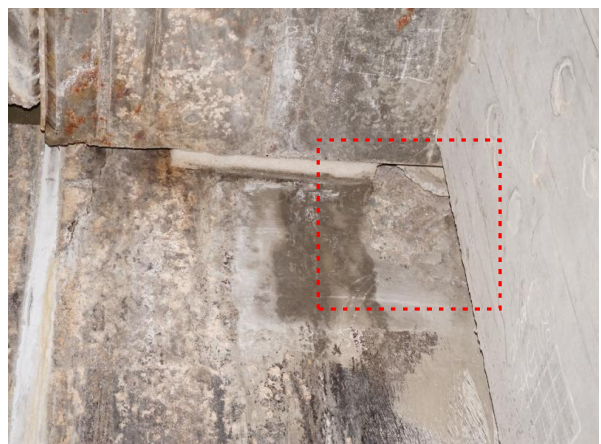
교대 박리 A1

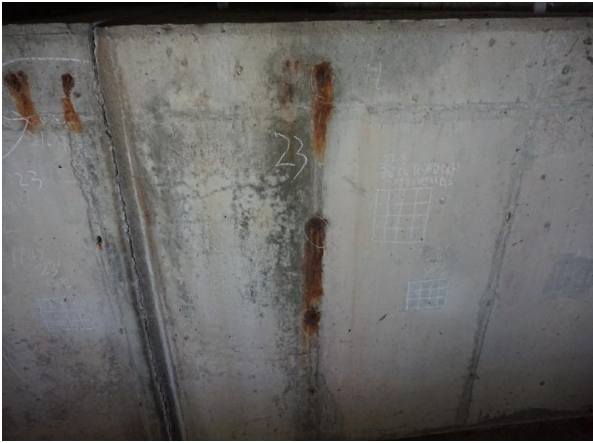
| <p>교대 녹발생 A2</p> | <p>교대 박리 A2</p> |

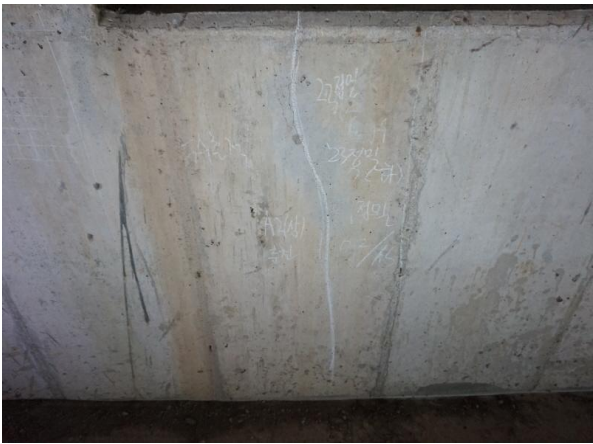
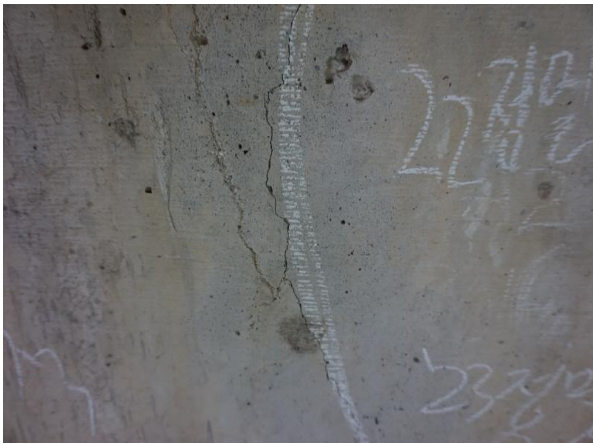
| <p>교대 균열(0.3mm이상) A2</p> | <p>교대 균열(0.3mm이상) A2</p> |

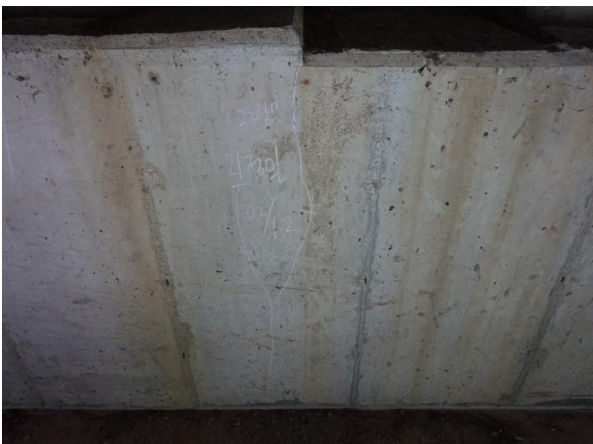
| <p>교대 균열(0.3mm이상) A2</p> | <p>교대 누수흔적 A2</p> |

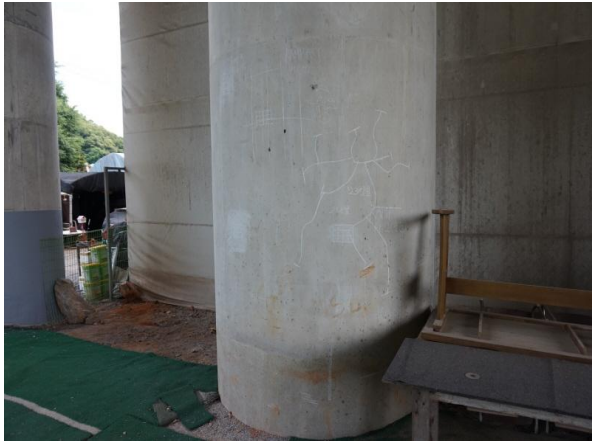
교각 망상균열 P1

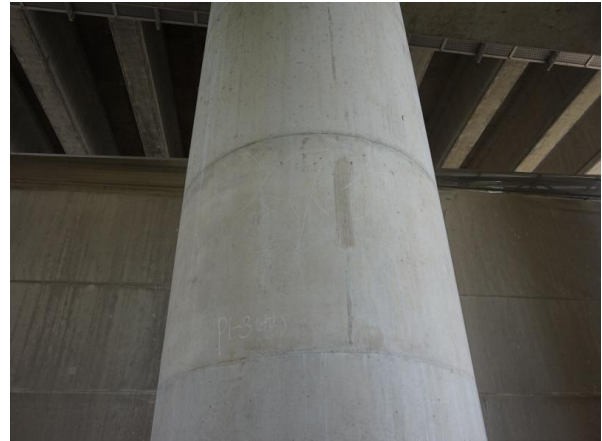
교각 망상균열 P1

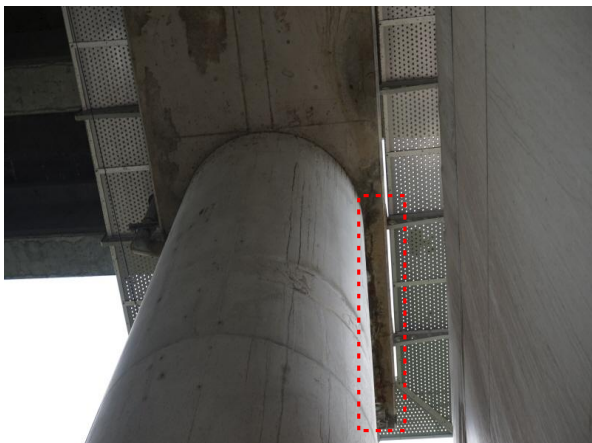
교각 코핑부 박리 P2

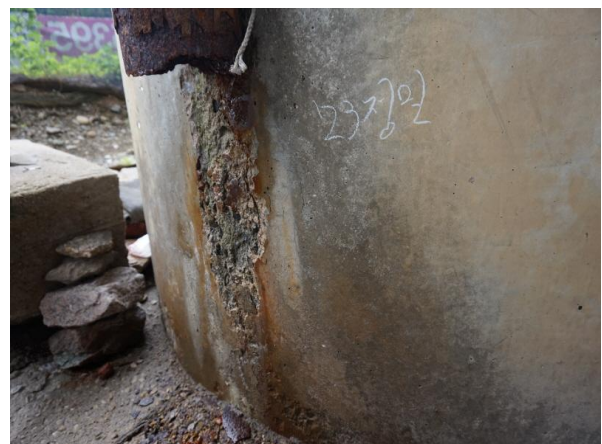
교각 박락 P2

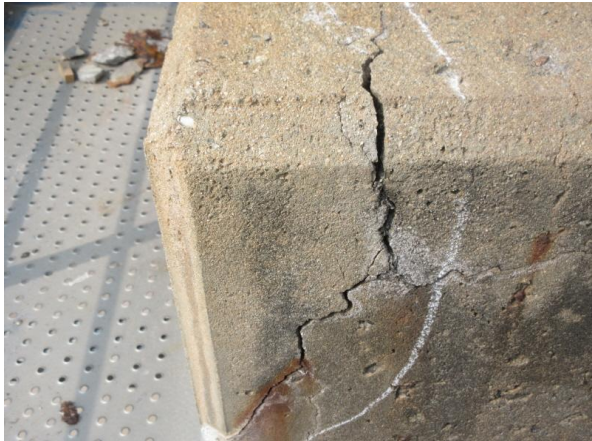
교각 박리 P2

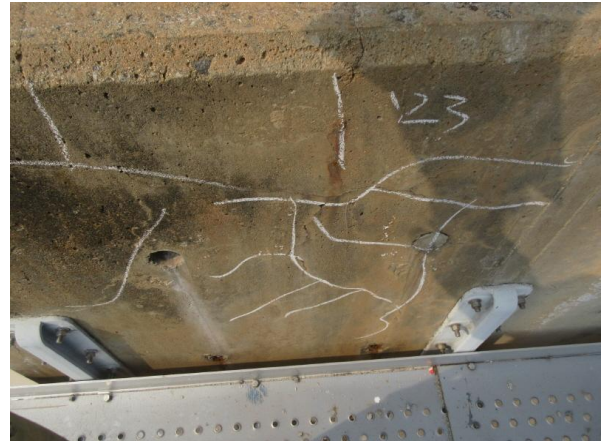
교각 망상균열 P2

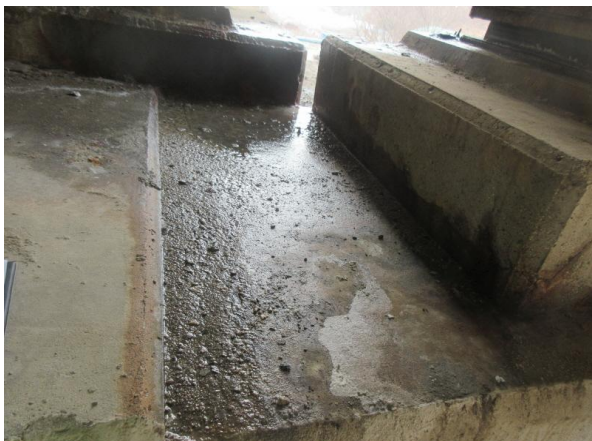
교각 체수 P2

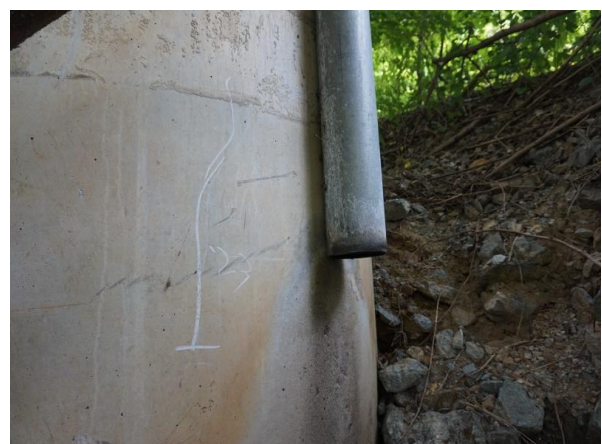
교각 균열(0.3mm미만) P3

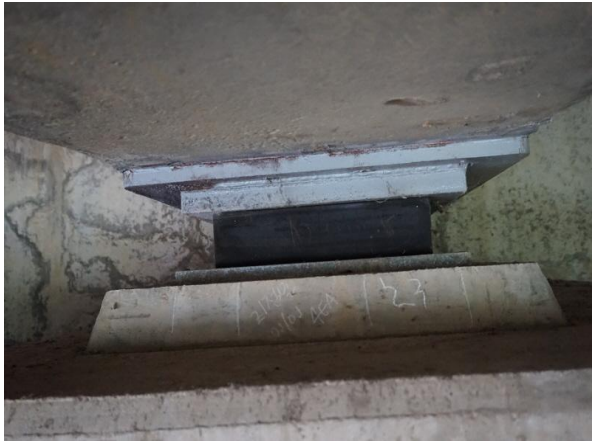
받침몰탈 균열(0.3mm미만) A2 SH2

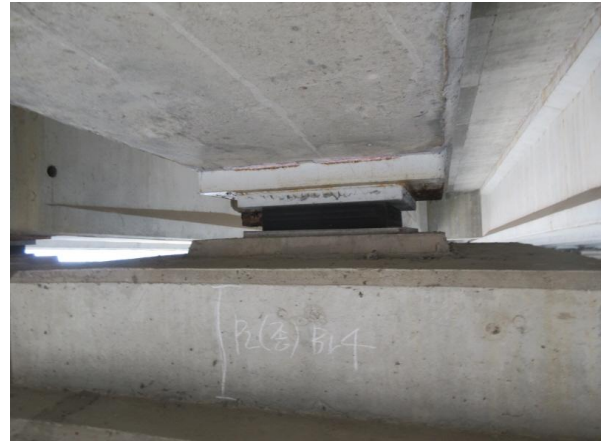
받침 콘크리트 균열(0.3mm미만) P2 A2-SH4

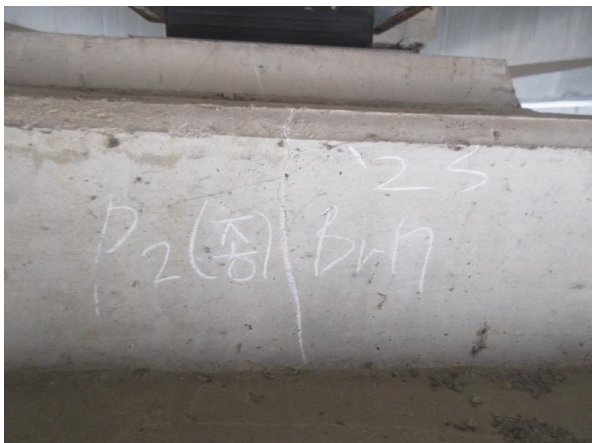
받침 콘크리트 균열(0.3mm미만) P2 A2-SH7

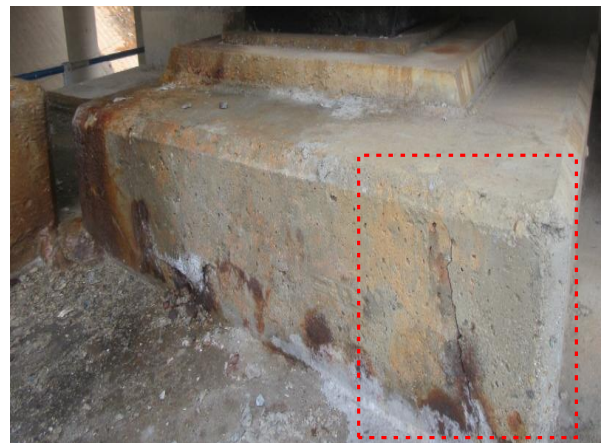
받침콘크리트 박리 P2 A1-SH6

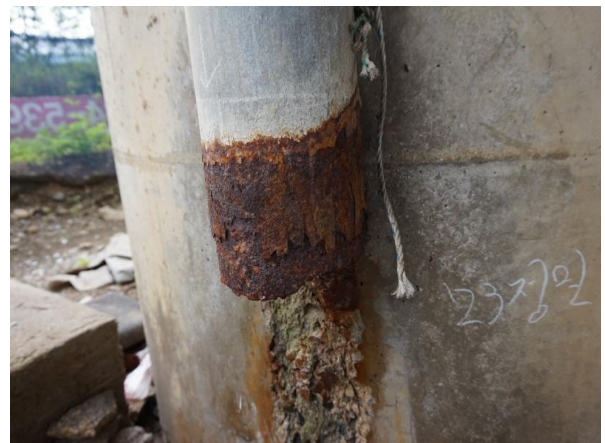
배수관 부식 및 길이부족 P2

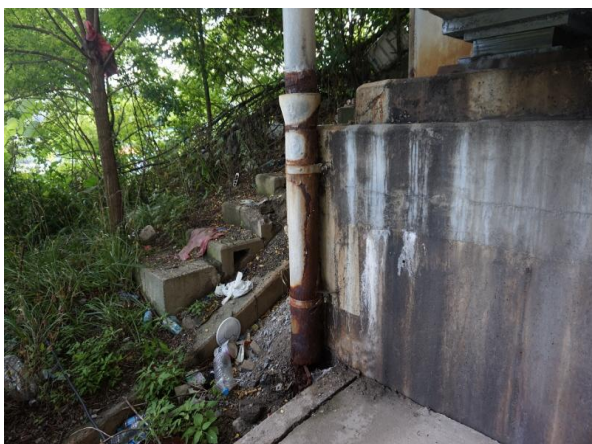
배수관 부식 A1

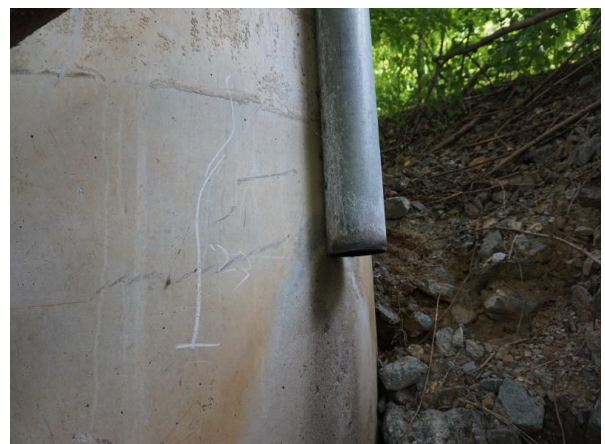
배수관 길이부족 P3

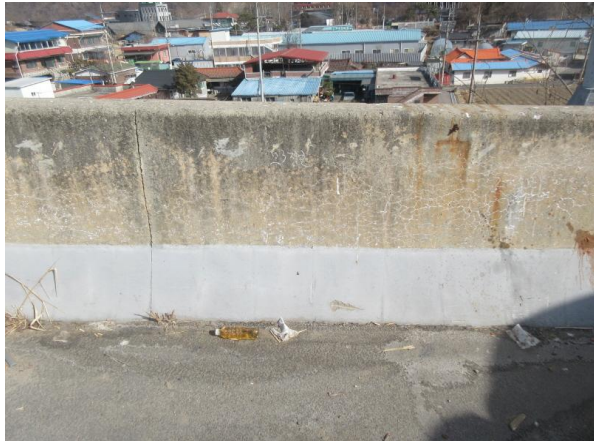
| 방호벽 균열 (0.3mm미만) S1 | 방호벽 망상균열 및 백태 S1 |

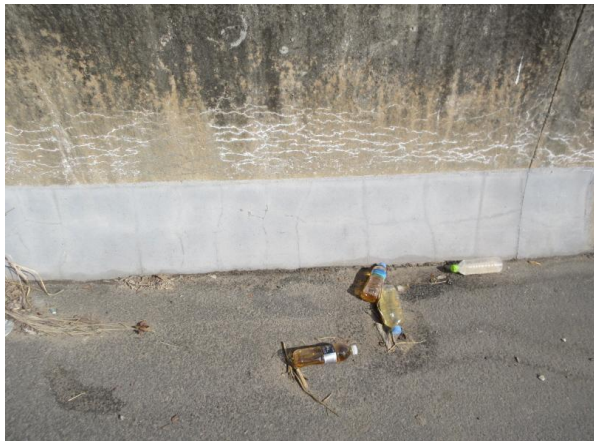
| 방호벽 망상균열 및 백태 S1 | 방호벽 망상균열 및 백태 S1 |

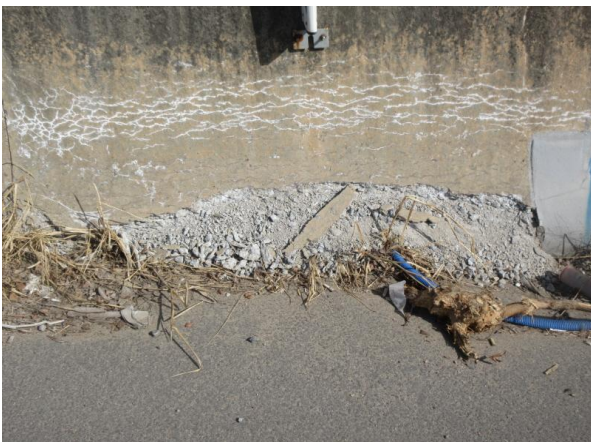
| 방호벽 박락 S1 | 방호벽 망상균열 및 백태 S2 |

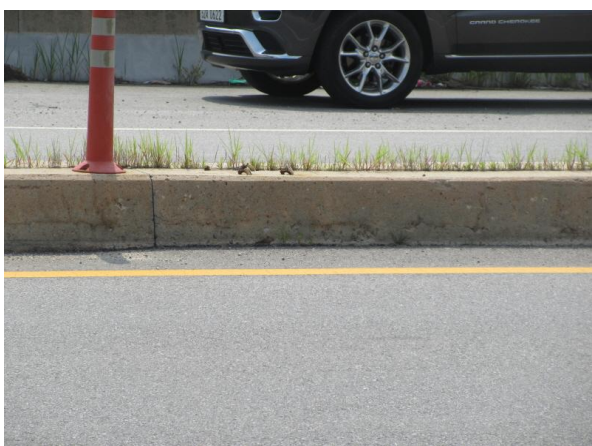
중앙분리대 하행 균열 S1

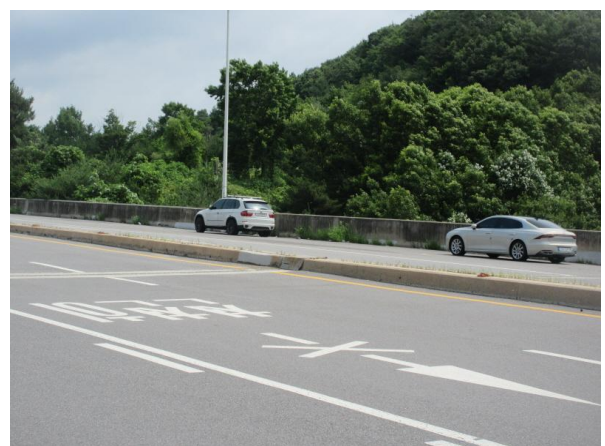
중앙분리대 차선 규제봉 탈락 S2~3
