#### 4. 금남IC RAMP-A교(하)

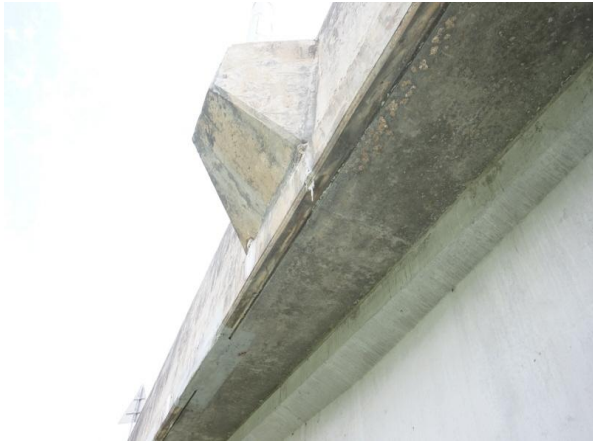
| <p>캔틸레버 누수흔적 및 백태 S2</p> | <p>바닥판 박락 및 철근노출 S3</p> |

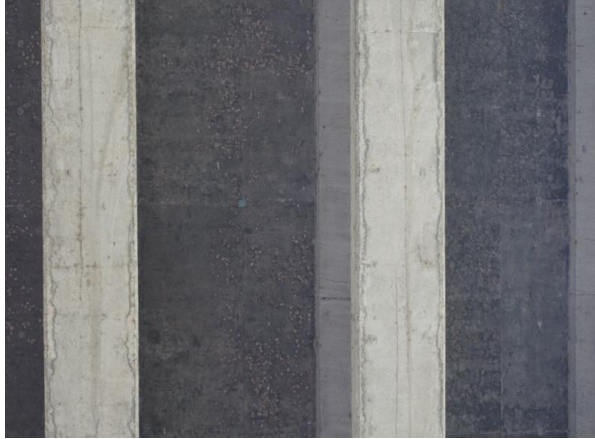
| <p>바닥판 열화 S3</p> | <p>바닥판 열화 S3</p> |

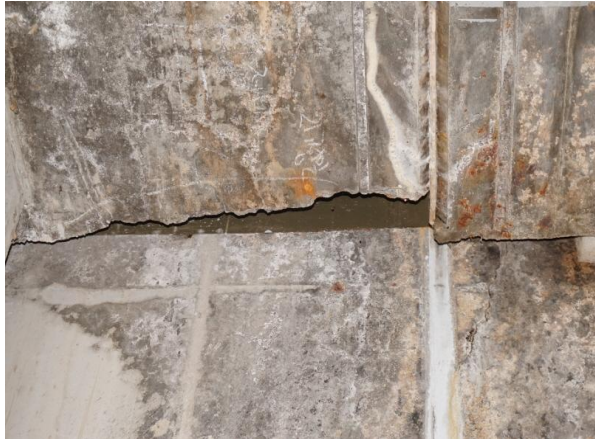
| <p>중 조인트 누수흔적 및 백태 S4</p> | <p>바닥판 박락 S4</p> |

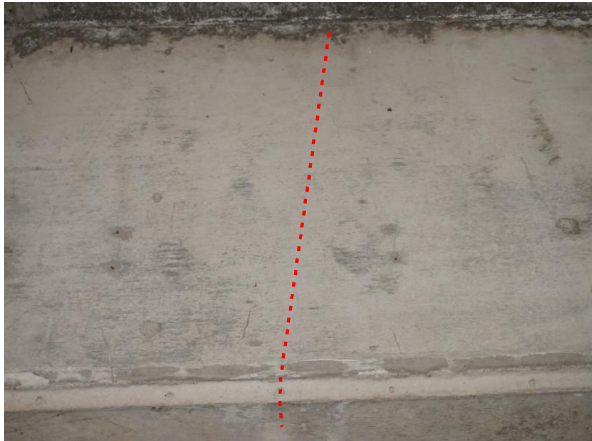
가로보 균열(0.3mm미만) S4 G3~G4 CB3

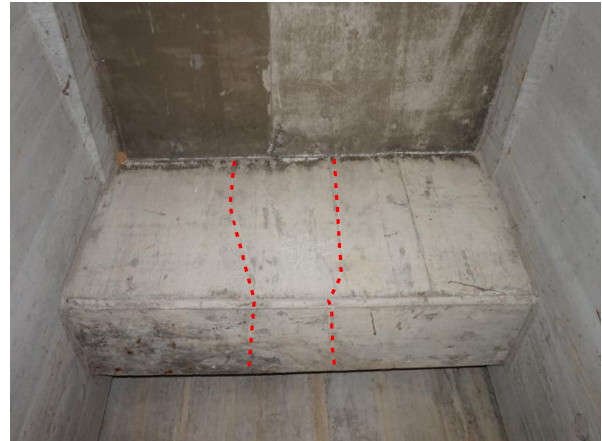
가로보 균열(0.3mm미만) S4 G4~G5 CB3

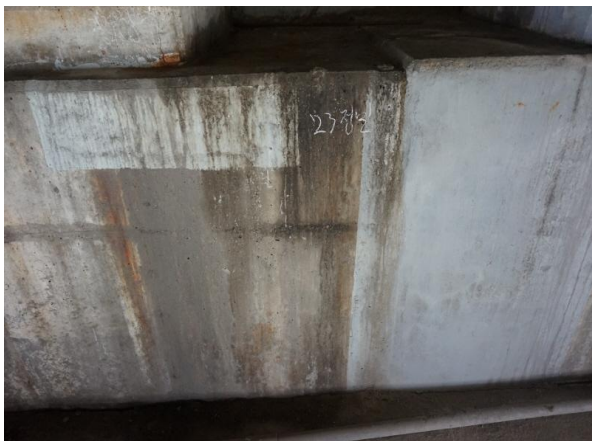
교대 누수흔적 A1

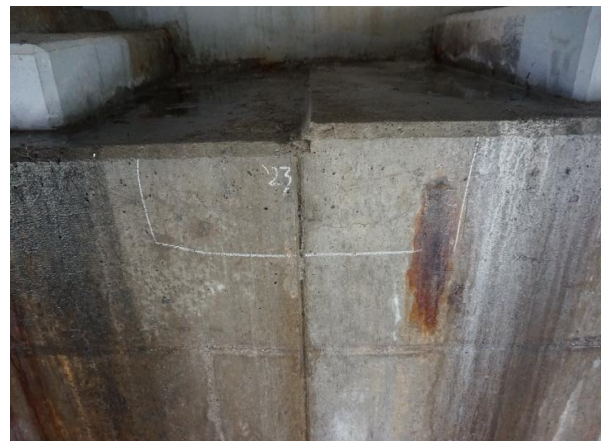
교대 박리 A1

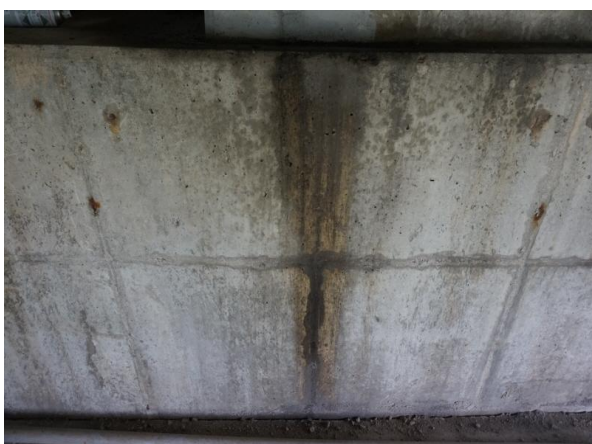
교대 누수흔적 A1

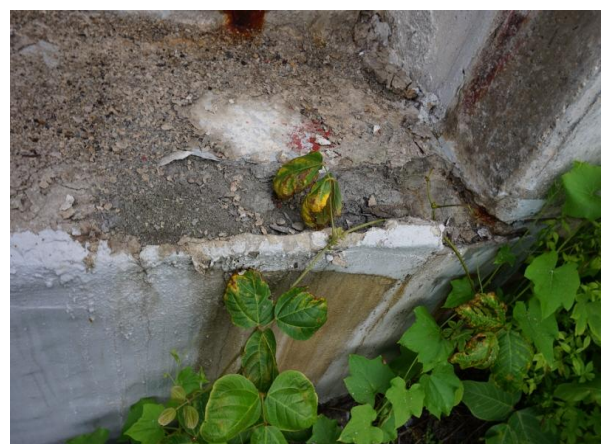
보수부 박리 A1

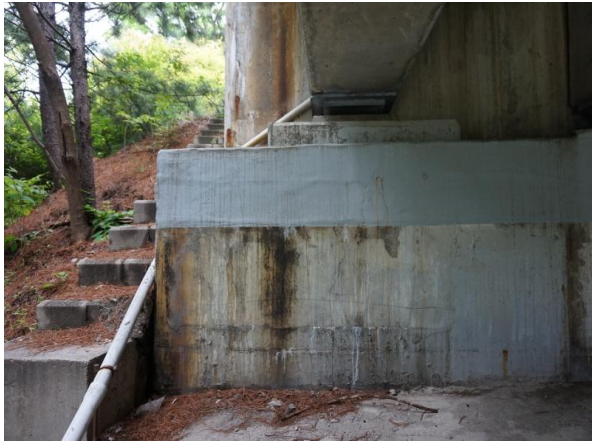
교대 누수흔적 A2

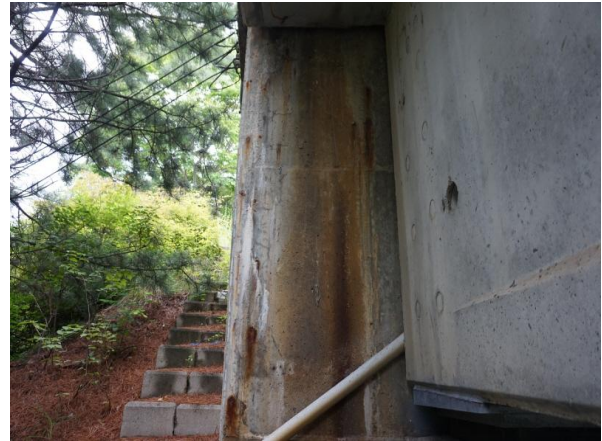
교대 망상균열 및 백태 A2

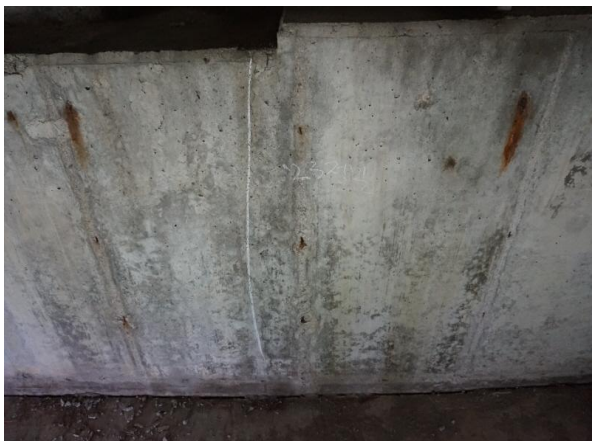
교대 균열(0.3mm이상) A2

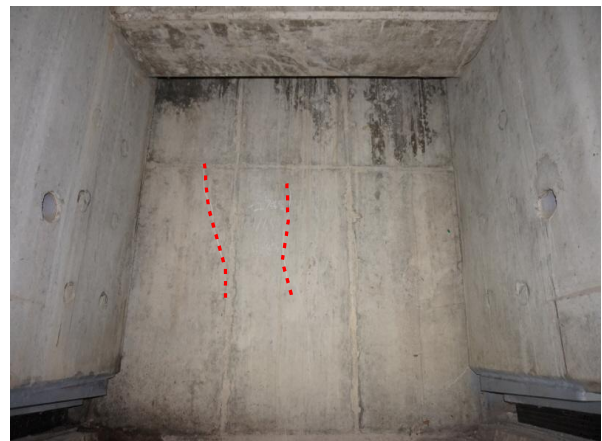
교대 균열(0.3mm미만) A2

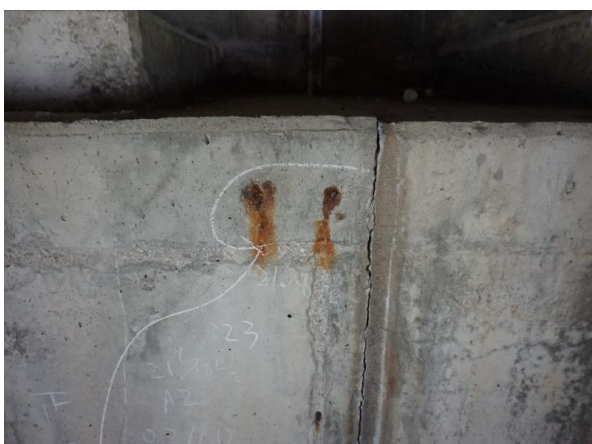
교대 녹발생 A2

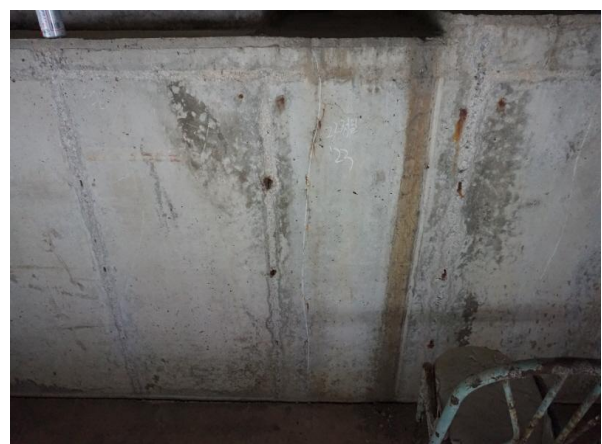
교대 균열(0.3mm미만) A2

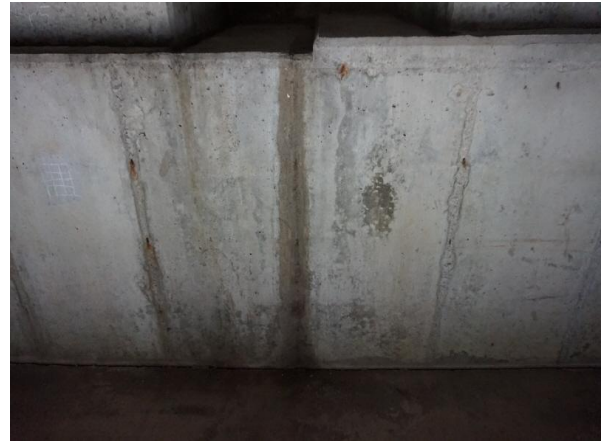
교대 누수흔적 A2

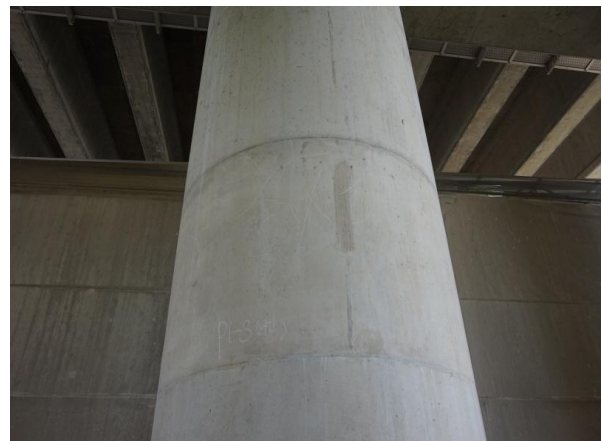
교각 망상균열 P1

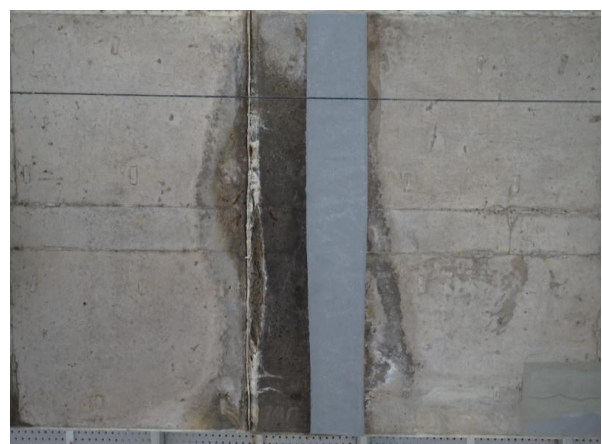
교각 코핑부 박리 P2

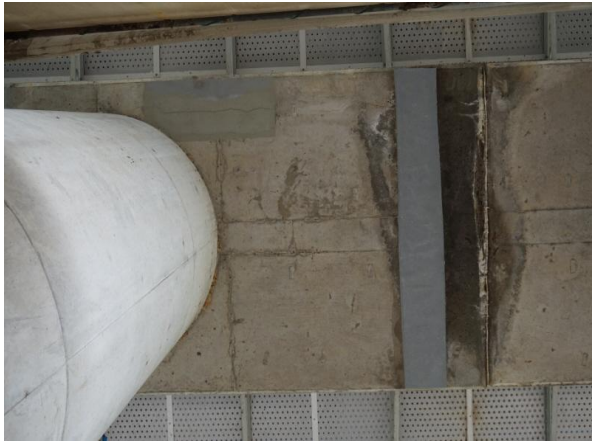
교각 코핑부 박리 P2

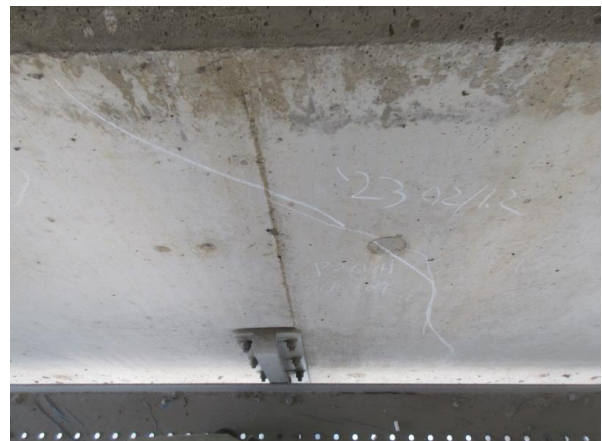
교각 균열(0.3mm미만) P2

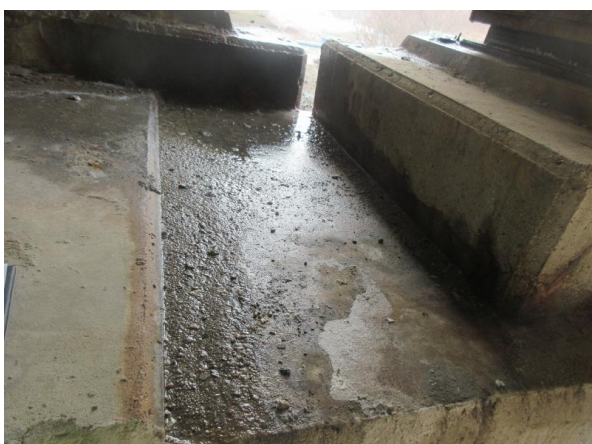
교각 누수흔적 P2

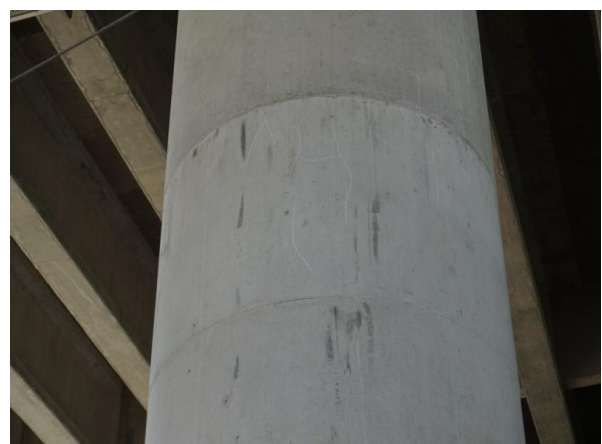
교각 망상균열 P3

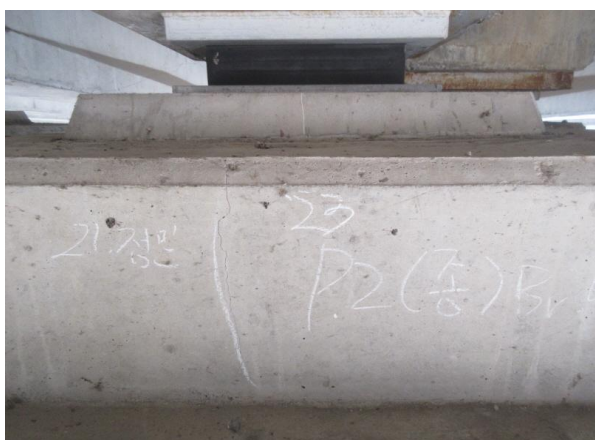
| <p>받침콘크리트 박리/철근부식 P2 A2-SH6</p> | <p>받침콘크리트 균열(0.3mm미만) P2 SH5</p> |

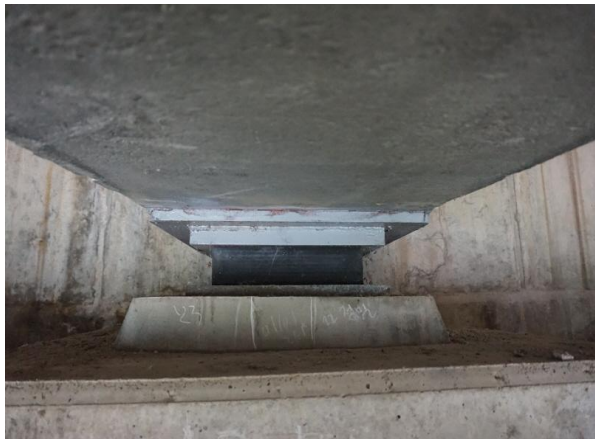
| <p>받침콘크리트 박리 A2 SH3</p> | <p>받침폴탈 균열(0.3mm미만) A2 SH6</p> |

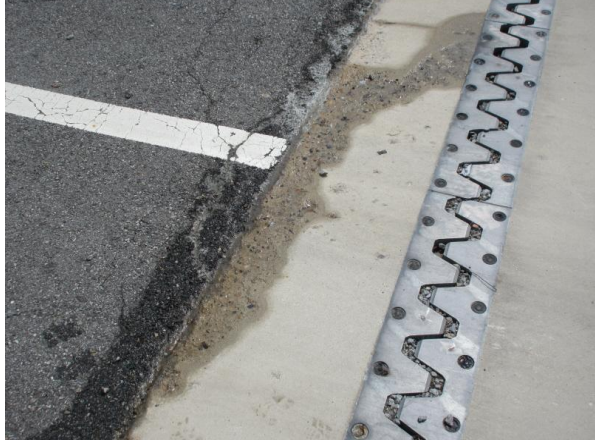
| <p>신축이음 하부누수 Exp.Joint-A1</p> | <p>유간 토사퇴적 Exp.Joint-A1</p> |

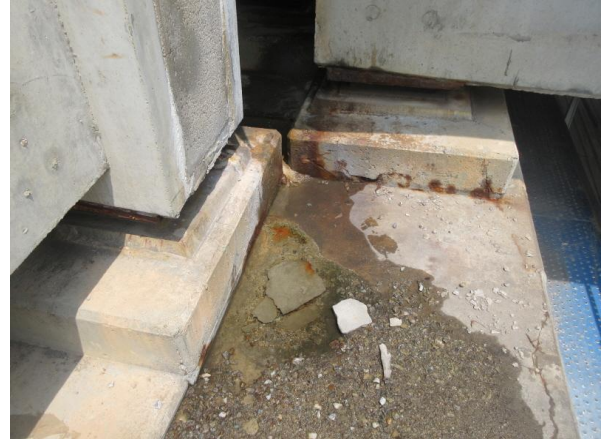
신축이음 하부누수 Exp.Joint-P2

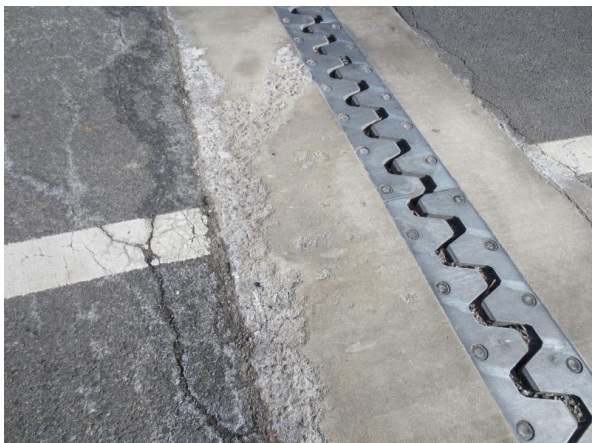
후타재 박리 Exp.Joint-P2

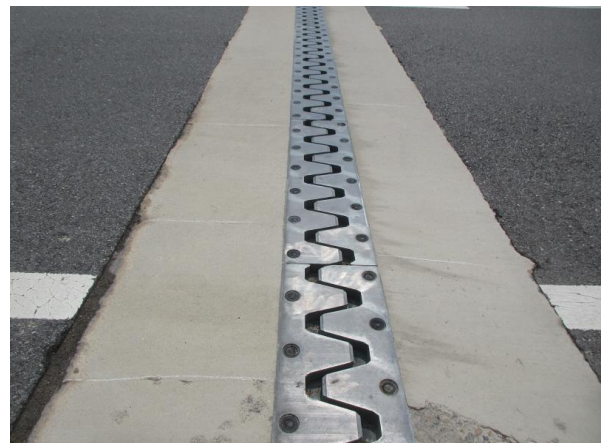
후타재 균열 Exp.Joint-P2

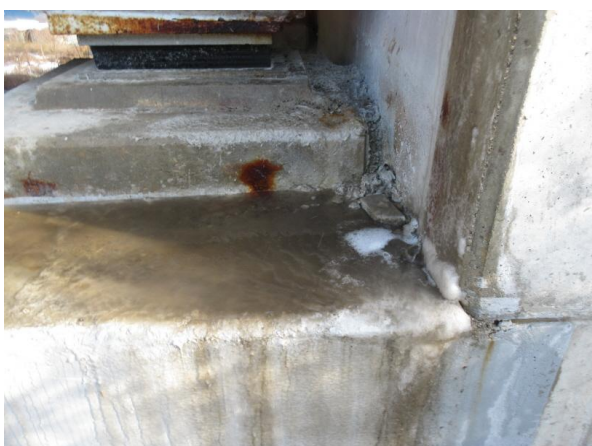
신축이음 하부누수 Exp.Joint-A2

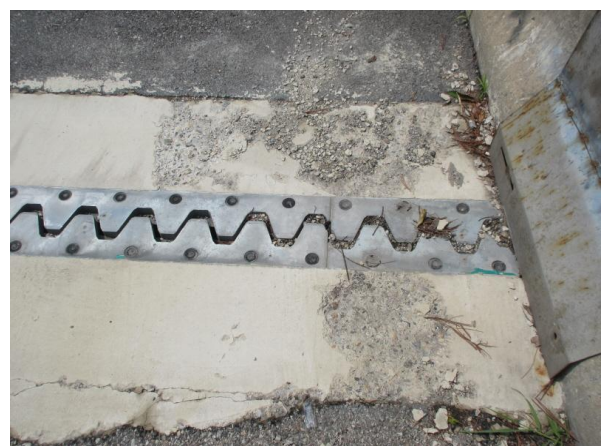
후타재 박리 Exp.Joint-A2

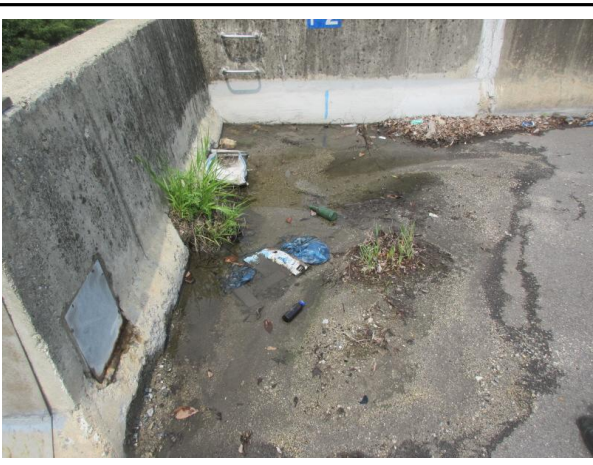
| 교면포장 토사퇴적 S3 | 교면포장 상태양호 S2 |

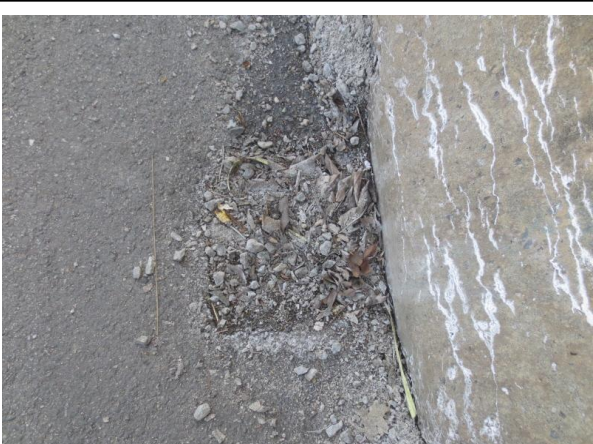
| 배수구 막힘 S1 | 배수구 막힘 S4 |

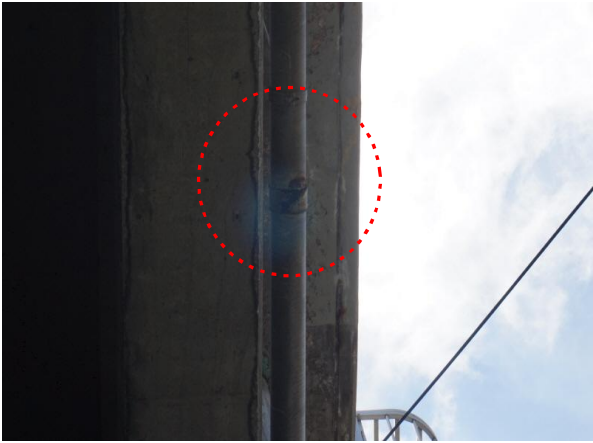
| <p>배수관 이음부 부식 S2</p> | <p>유도배수관 길이부족 A2</p> |

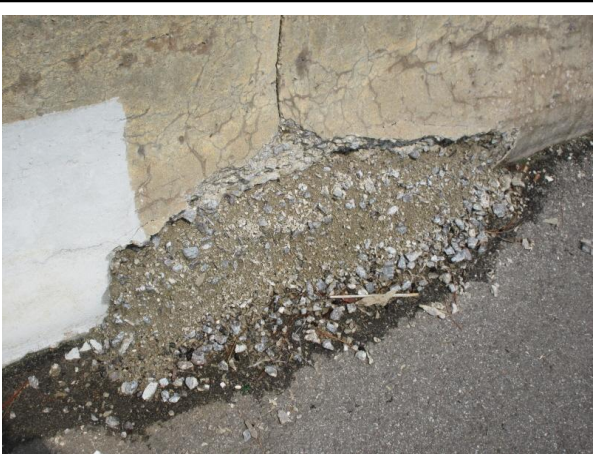
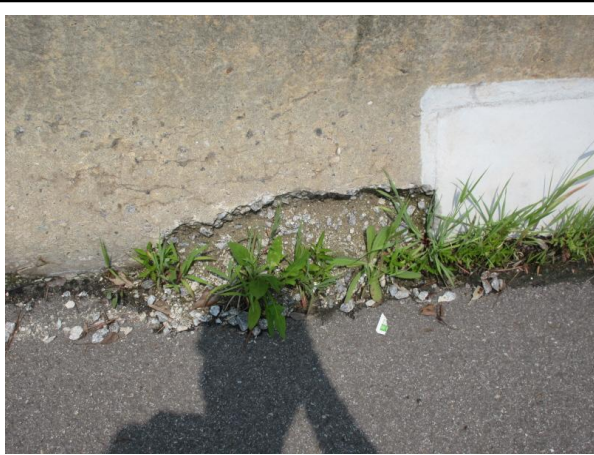
| <p>방호벽 박락 S1</p> | <p>방호벽 박락 S1</p> |

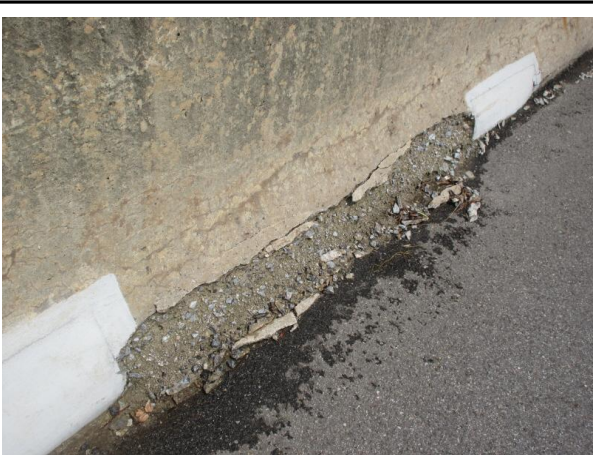
| <p>방호벽 박락 S1</p> | <p>방호벽 망상균열 및 백태/박락 S2</p> |
