# 1. 이동교(상)

### 1.1 시설물의 개요

본 시설물은 경기도 안성시 양성면 난실리 375-1에 위치한 교량으로서 총 연장 120.0m, 폭 17.3m, 편도 4차로로 시공되어 있다.

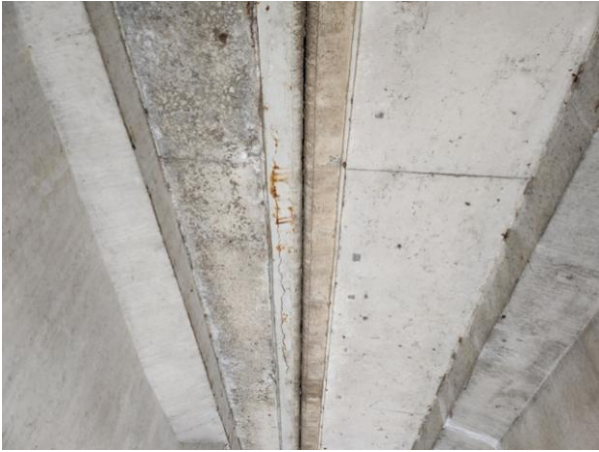
| S1 균열(0.3mm/1.5m) | S1 박락(0.3m×0.4m) |

- 바닥판 하면에 발생한 균열(0.3mm이상)은 건조수축, 온도변화, 거푸집 조기탈형, 구속응력 등에 의한 발생한 손상으로 우수유입, 온도변화 등에 의해 손상이 진전될 우려가 있으므로 내구성 확보 차원에서 주입보수를 실시하는 것이 필요하다.
- 박락, 파손은 시공시 다짐불량, 외부충격, 우수유입, 온도변화 등에 의한 손상으로 판단되며, 손상의 정도는 경미하나 내구성 확보차원의 단면보수를 실시하는 것이 필요하다.

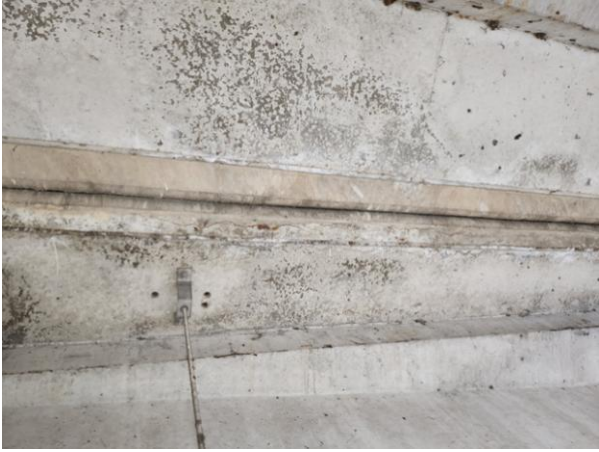
| S2 균열(0.3mm/2.0m) | S2 파손(0.1m×0.2m) |

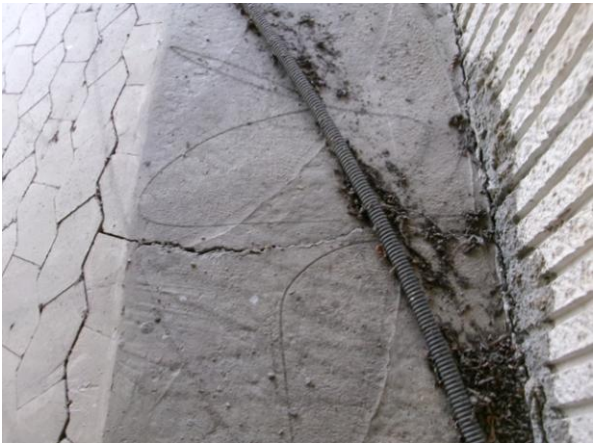
| A1 법면 균열(1.0mm/0.9m) | A1 균열(0.1mm/1.0m) |

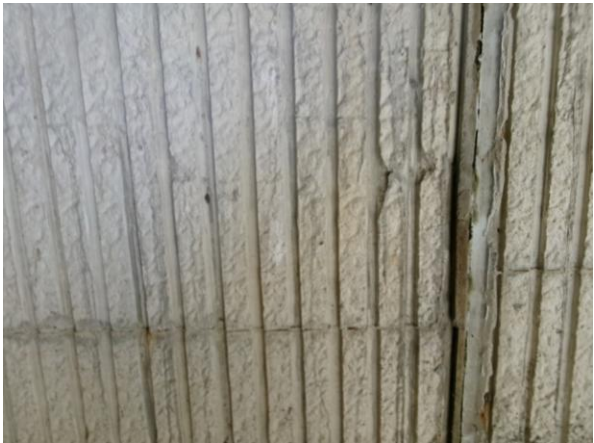
- 교대에 발생한 균열(0.3mm미만)은 건조수축 및 구속응력, 온도변화 등에 의해 발생한 것으로 판단되며, 장기간 우수 및 외기에 의한 수분접촉시 표면열화에 따른 박리 또는 내부 철근의 부식 팽창 등에 의해 박락이 발생될 수 있으므로 내구성 확보를 위한 표면보수를 실시하는 것이 필요하다.
- 재료분리의 경우 다짐미흡, 시공미흡 등에 의한 것으로 내구성 확보 차원에서 단면보수가 필요하다.
- 누수흔적, 체수흔적은 신축이음부 우수유입 등에 의한 것으로 판단되며, 진전여부에 대한 주의관찰을 실시하는 것이 요구된다. 보수시 신축이음부와 연계된 보수가 필요하다.
- 실런트 열화의 경우 공용기간 경과 등에 의한 것으로 실런트 충전을 통한 보수가 요구된다.
- 법면 균열(0.3mm이상), 보호블럭 탈락은 공용기간 경과, 온도변화, 우수유입 등에 의한 것으로 손상 범위 확대 여부에 대한 주의관찰이 필요하다.

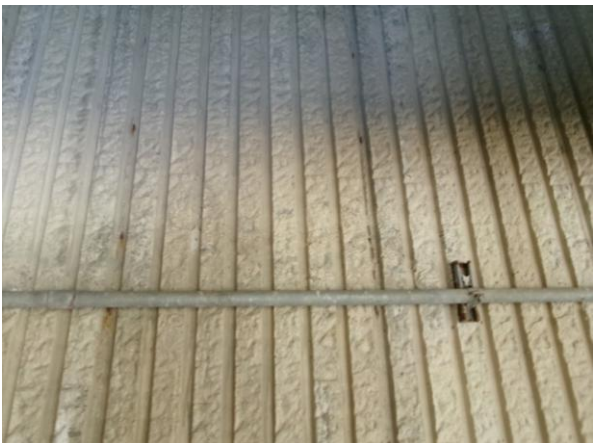
| A2 재료분리 (0.5m×0.3m) | A2 실란트 열화(3.5m) |

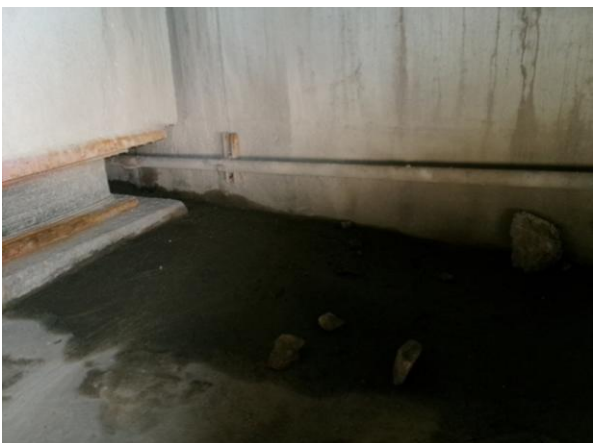
| A2 체수흔적 (1.2m×2.5m) | A2 법면 보호블럭 탈락 |

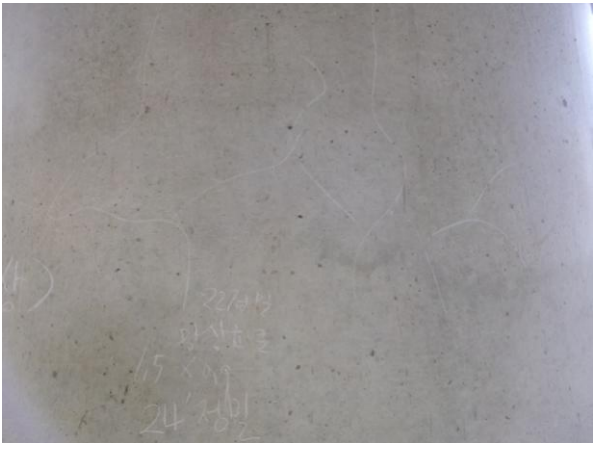
| P1 망상균열 (0.2mm/1.5m×0.9m) | P1 균열 (0.2mm/2.5m) |

- 교각에 발생한 균열(폭 0.3mm미만), 망상균열(폭 0.2mm)의 경우 건조수축 및 구속응력, 거푸집 조기탈거, 온도변화 등에 의해 발생한 것으로 판단되며, 장기간 우수 및 외기에 의한 수분 접촉시 표면열화에 따른 박리 또는 내부 철근의 부식 팽창 등에 의해 박락이 발생할 수 있으므로 내구성 확보를 위한 표면처리 보수를 실시하는 것이 필요하다.
- 굽힘의 경우 외부충격 등에 의한 것으로 내구성 확보 차원에서 단면보수가 필요하다.
- 누수흔적, 녹물흔적, 표면오염의 경우 신축이음부 우수유입, 외기노출에 따른 강우 등에 의한 손상으로 판단되며, 진전여부에 대한 주의관찰을 실시하는 것이 요구되고, 보수시 신축이음과 연계된 보수가 필요하다.

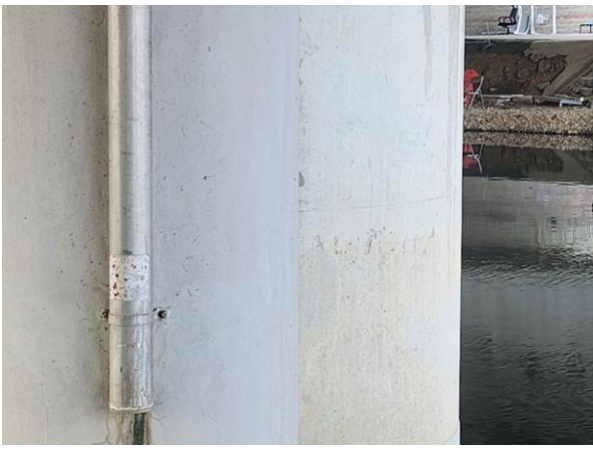
| P2 긁힘 (0.1m×0.1m) | P2 표면오염 (0.3m×0.2m) |

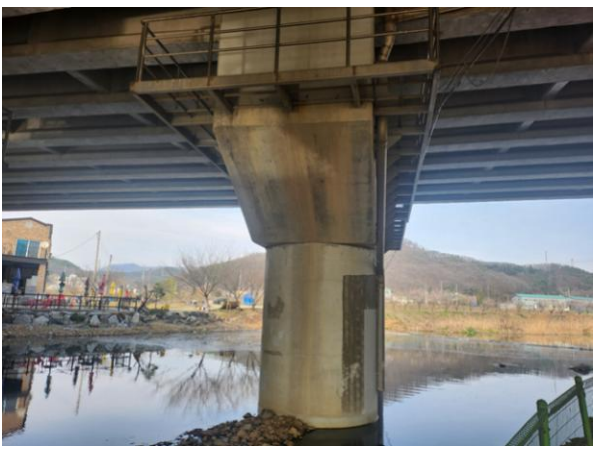
| P2 누수흔적 (8.0m×2.5m) | P3 기보수부 상태양호 |

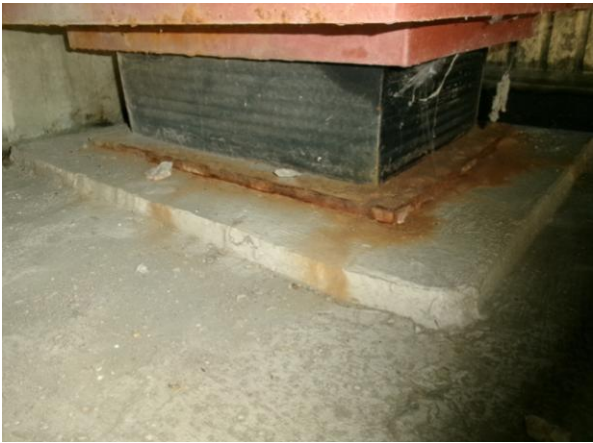
| A1-SH1 받침플레이트 부식 | A1-SH5 받침몰탈 균열(0.1mm/0.1m) |

- 교량받침에서 조사된 받침물탈 균열(0.3mm미만)의 경우 건조수축 및 온도변화, 거푸집 조기 탈형 등에 의한 손상으로 판단되며, 미세균열로 교량받침의 거동에 영향을 미칠만한 손상은 아니나, 손상의 진전 방지를 위한 표면처리 등의 보수조치가 필요하다고 판단된다.
- 받침물탈 파손의 경우 외부충격 등에 의한 손상으로 판단되며, 내구성 확보 차원에서 단면보수가 요구된다.
- 받침플레이트 부식의 경우 시공미흡, 우수유입, 외기노출, 공용기간 경과 등에 의해 발생한 손상으로 장기적인 내구성 확보를 위하여 재도장을 통한 보수가 필요하다.

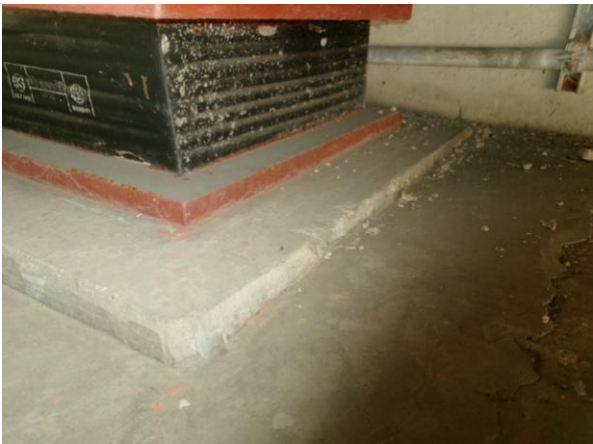
| A1-SH7 받침몰탈 파손(0.1m×0.1m) | A2-SH4 받침플레이트 부식 |

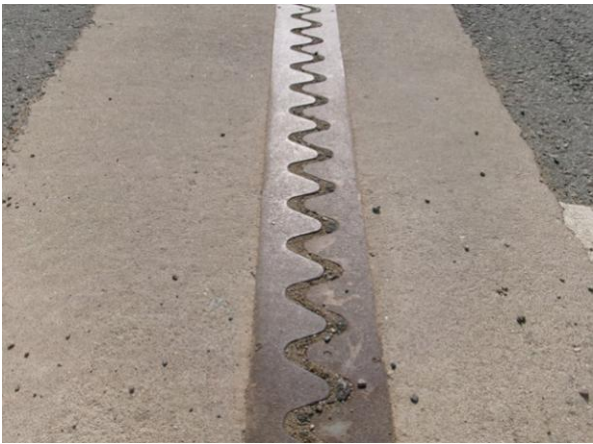
| A1 유간 이물질퇴적(L=17.0m) | A1 후타재 균열(0.3mm/1.0m) |

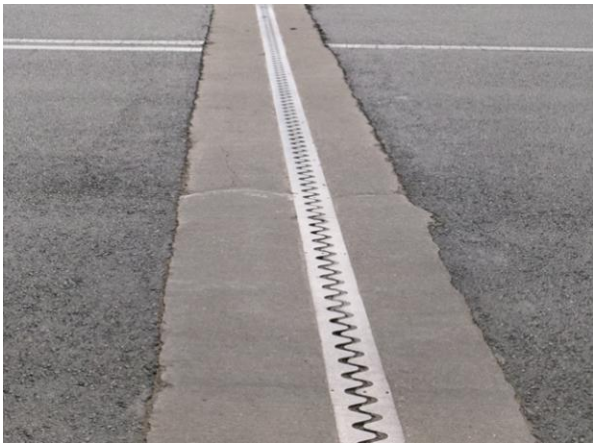
- 신축이음에 발생한 후타재 균열(0.3mm이상), 본체 부식, 본체 변형은 건조수축, 차량 반복통행, 장기공용, 열화 등으로 인한 손상으로 판단되며, 발생한 손상으로 인한 차량통행에 지장 및 신축이음 기능저하 등은 없는 상태로 주의관찰 후 관리주체의 유지관리계획에 맞추어 보수하여도 구조물의 사용 및 안전에는 지장이 없을 것으로 판단된다.
- 후타재 파손의 경우 차량 윤하중, 외부충격 등에 의한 손상으로 판단되며, 차량의 안전사고 및 손상의 진전 방지를 위해 단면보수를 실시하는 것이 요구된다.
- 유간 이물질퇴적의 경우 공용기간 경과에 따른 비산먼지 축적에 의해 발생한 손상으로 청소 등의 정비를 통한 유지관리가 요구된다.
- 차수덮개 변형, 파손의 경우 외부충격 등에 의해 발생한 것으로 하부 우수유입 방지를 위해 재설치를 통한 정비가 요구된다.

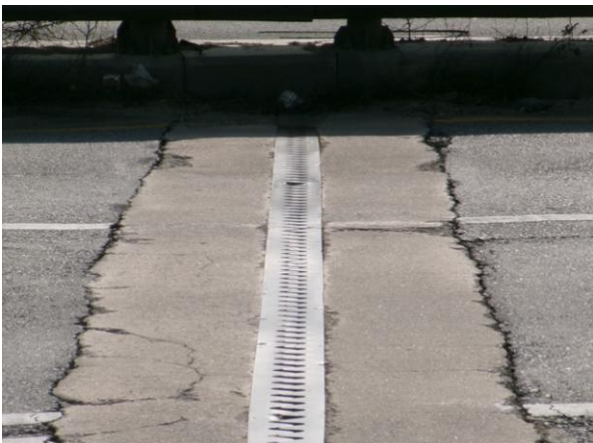
| A1 본체 변형(2EA) | P2 후타재 파손(0.4m×0.2m, 0.5m×0.2m) |

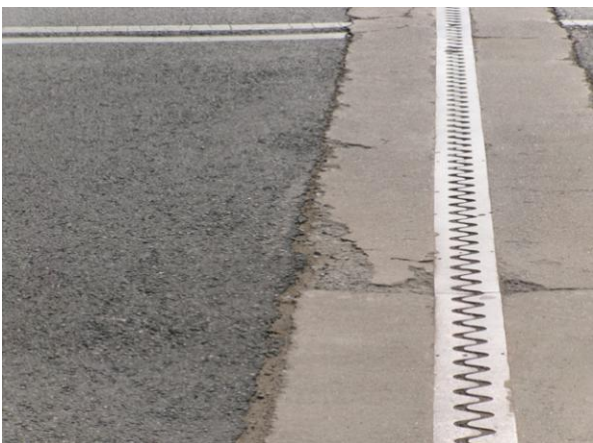
| A2 후타재 파손(0.2m×0.5m, 3EA) | A2 차수판 덮개 변형, 파손 |

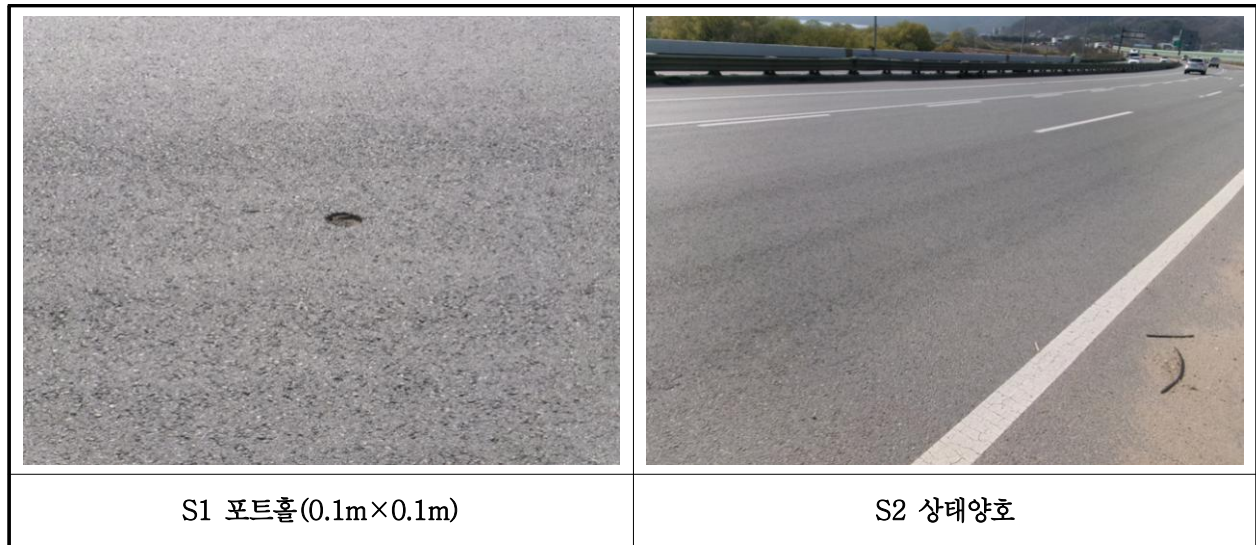
【사진 1.3.20】 교면포장 손상현황

- 기 발생한 포트홀에 대한 손상이 확인되었으며, 금회 점검시 손상의 추가 및 진전은 없는 것으로 조사되었다.

- 교면포장에 발생한 포트홀의 경우 차량의 운하중, 외부충격 등에 의해 발생한 손상으로 비교적 경미한 상태로 차량 주행성능 저하의 우려는 없는 것으로 판단되는 바 주의관찰을 통한 유지관리가 필요하고, 진전시 아스콘 팻칭 등과 같은 보수를 실시하는 것이 바람직하다.

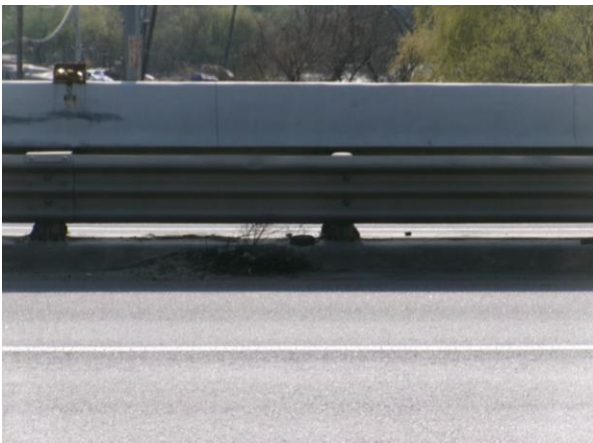
| S3 배수구 막힘 | P1 배수관 길이부족 |

- 배수시설의 배수구 막힘, 배수관 길이부족은 공용기간 증가, 우천시 토사유입, 시공미흡 등에 의한 손상으로 판단되며, 원활한 배수기능을 확보하기 위하여 청소, 정비를 통한 유지관리를 실시하는 것이 바람직하다.

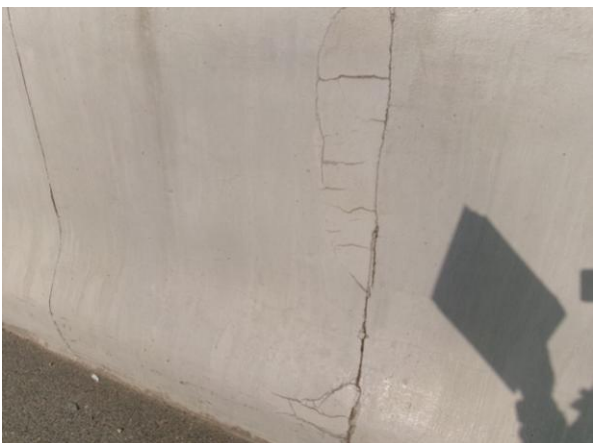
| S4 방호벽 들뜸(0.1×0.4m) | S1 방호벽 균열(0.1mm/0.3m, 10EA) |

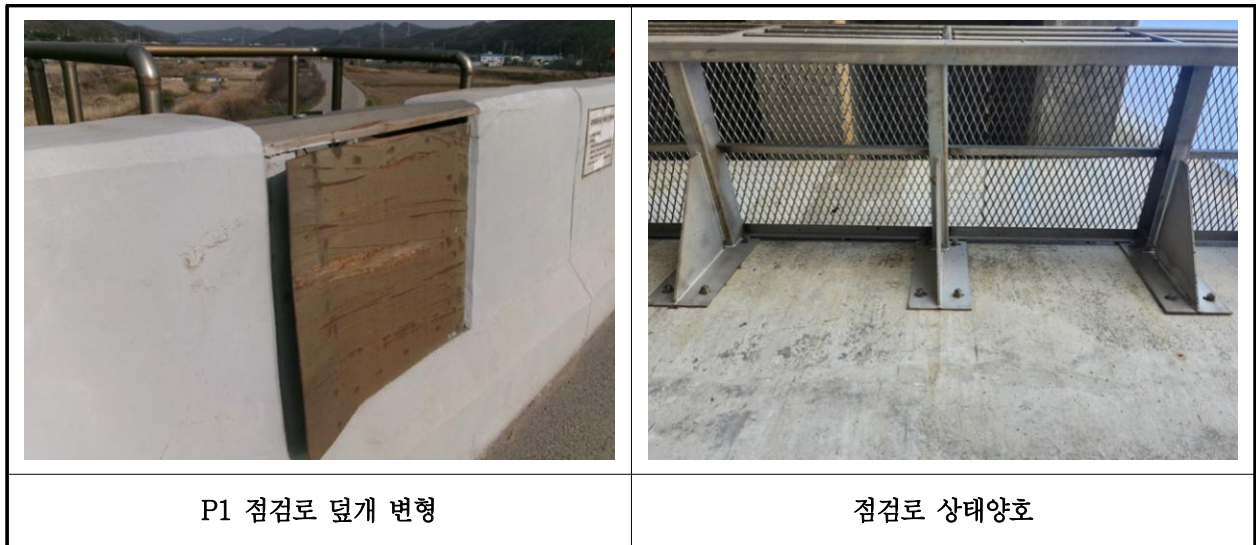
【사진 1.3.26】교량 점검시설 손상현황

- 기 발생한 점검로 덮개 변형이 확인되었으며, 금회 점검시 손상의 추가 및 진전은 없는 것으로 조사되었다.

- 교량 점검시설에 발생한 점검로 덮개 변형의 경우 차량의 외부충격 등에 의해 발생한 손상으로 사용성에 문제가 없는 것으로 확인되는 바 주의관찰을 실시하고, 진전시 교체 등의 정비가 요구된다.

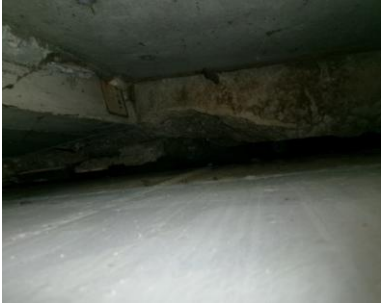
| <p>① 바닥판하면 박락 - 진전 여부확인</p> | <p>② 교대 재료분리 - 진전 여부확인</p> | <p>③ 받침플레이트 부식 - 진전 여부확인</p> |

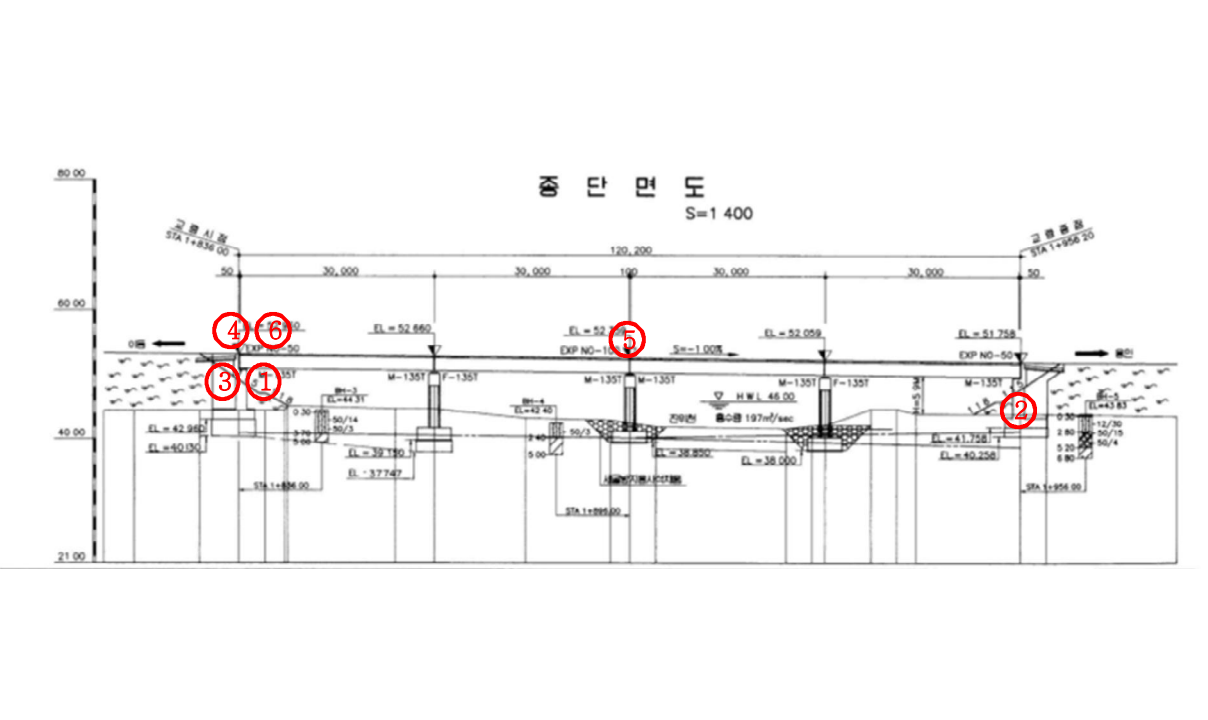
| <p>④ 신축이음 본체 변형 - 진전 여부확인</p> | <p>⑤ 신축이음 후타재 파손 - 진전 여부확인</p> | <p>⑥ 가드레일 지주파손, 변형 - 진전 여부확인</p> |
