# 1. 이동교[하]

## 1. 이동교(하)

본 시설물은 경기도 안성시 양성면 난실리 375-1에 위치한 교량으로서 총 연장 120.0m, 폭 17.3m, 편도 4차로로 시공되어 있다.

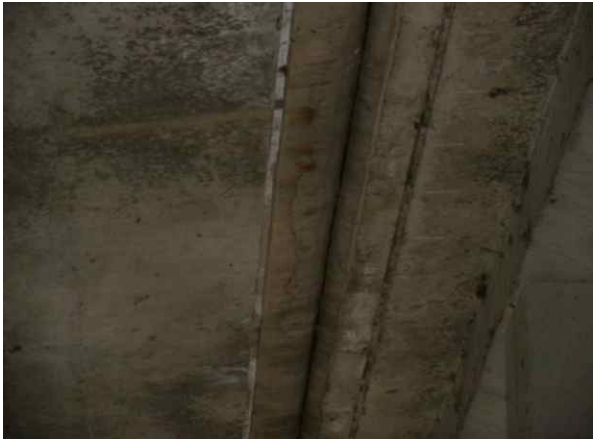
| S4 균열(0.3mm/1.5m) | S4 균열(0.3mm/1.0m) |

- 바닥판 하면에 발생한 균열(0.3mm이상)은 건조수축, 온도변화, 거푸집 조기탈형, 구속응력 등에 의한 발생한 손상으로 우수유입, 온도변화 등에 의해 손상이 진전될 우려가 있으므로 내구성 확보 차원에서 주입보수를 실시하는 것이 필요하다.
- 백태는 손상부를 통한 우수유입, 수분접촉, 종조인트 누수 등의 원인에 의해 발생한 것으로 판단되며, 표면처리를 통해 구조물의 내구성 저하를 방지하는 것이 바람직하다.
- 파손 및 철근노출은 외부충격, 우수유입, 온도변화 등에 의한 손상으로 판단되며, 내구성 확보 및 손상의 진전 방지를 위해 단면보수(방청)를 실시하는 것이 필요하다.

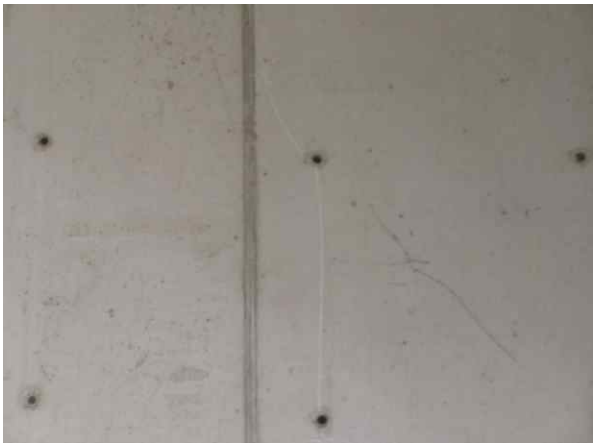
| S2-G3~4 균열(0.2mm/1.4m) | S3 기보수 상태양호 |

- 가로보에 발생된 균열(0.3mm미만)은 건조수축, 온도변화, 거푸집 조기탈형, 구속응력 등에 의한 발생한 손상으로 우수유입, 온도변화 등에 의해 손상이 진전될 우려가 있으므로 내구성 확보 차원에서 표면처리 보수를 실시하는 것이 필요하다.

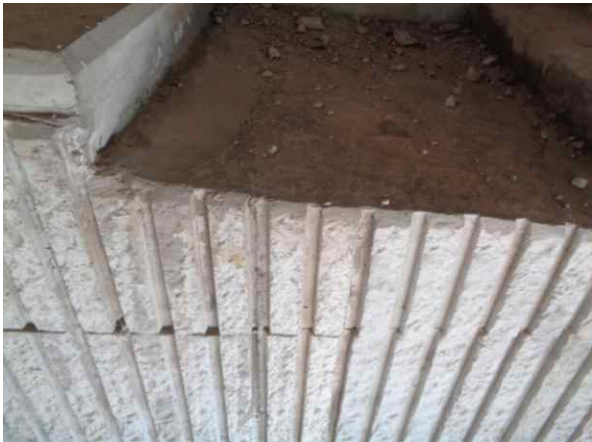
| A1 보수부 채균열 (0.2mm/0.5m) | A1 페콘크리트 퇴적 (0.5m×1.5m, 5EA) |

- 교대에 발생한 균열 및 재균열(0.3mm미만)은 건조수축 및 구속응력, 온도변화 등에 의해 발생된 것으로 판단되며, 장기간 우수 및 외기에 의한 수분접촉시 표면열화에 따른 박리 또는 내부 철근의 부식 팽창 등에 의해 박락이 발생할 수 있으므로 내구성 확보를 위한 표면보수를 실시하는 것이 필요하다.
- 백태는 손상부를 통한 우수유입, 수분접촉, 종조인트 누수 등의 원인에 의해 발생한 것으로 판단되며, 표면처리를 통해 구조물의 내구성 저하를 방지하는 것이 바람직하다.
- 누수흔적, 체수, 누수오염, 표면오염은 신축이음부 우수유입, 외기노출 등에 의한 것으로 판단되며, 진전여부에 대한 주의관찰을 실시하는 것이 요구된다. 보수시 신축이음부와 연계된 보수가 필요하다.
- 폐콘크리트 적치는 공사 및 보수시 발생한 것으로 정비를 통한 유지관리가 요구된다.

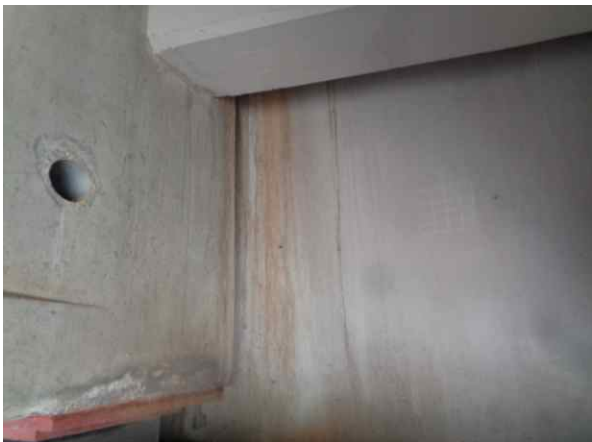
| A1 백태 (0.2m×2.0m) | A2 균열 (0.2mm/0.5m) |

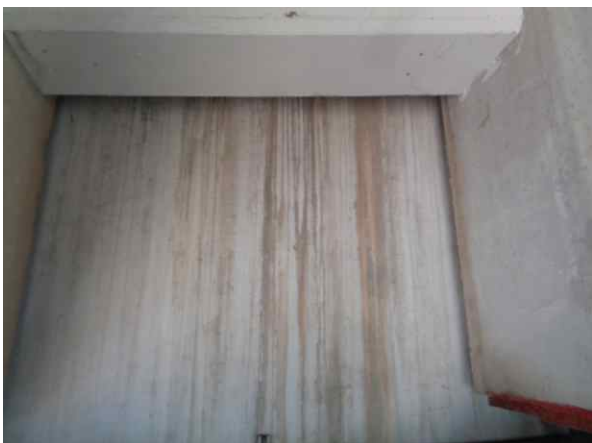
| A2 누수흔적 (2.3m×1.0m) | A2 표면오염 (0.5m×1.0m) |

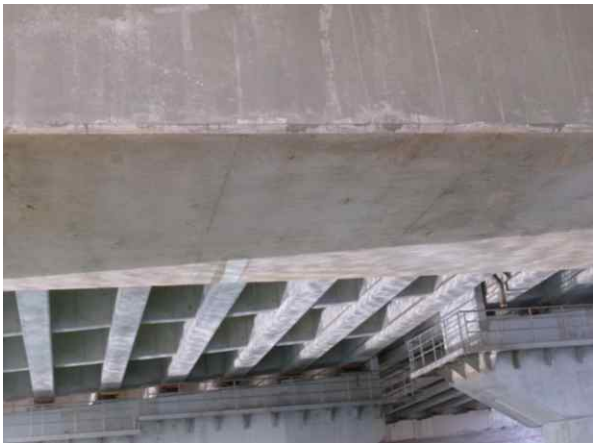
| P2 균열(0.2mm/0.7m) | P2 균열(0.2mm/1.4m) |

- 교각에 발생한 균열(0.3mm미만)의 경우 건조수축 및 구속응력, 거푸집 조기탈거, 온도변화 등에 의해 발생한 것으로 판단되며, 장기간 우수 및 외기에 의한 수분접촉시 표면열화에 따른 박리 또는 내부 철근의 부식 팽창 등에 의해 박락이 발생할 수 있으므로 내구성 확보를 위한 보수를 실시하는 것이 필요하다.

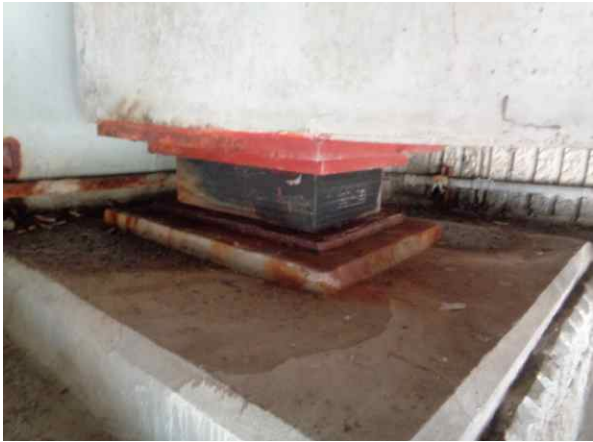
| A2-SH8 플레이트 부식 | P1-SH3(A1) 받침콘크리트 균열(0.1mm/0.2m) |

- 교량반침에서 조사된 반침몰탈 균열 및 재균열(0.3mm미만), 반침콘크리트 균열(0.3mm미만)의 경우 건조수축 및 온도변화, 거푸집 조기탈형 등에 의한 손상으로 판단되며, 미세균열로 교량 반침의 거동에 영향을 미칠만한 손상은 아니나, 손상의 진전 방지를 위한 표면처리 등의 보수조치가 필요하다고 판단된다.
- Plate 부식의 경우 시공미흡, 우수유입, 외기노출, 공용기간 경과 등에 의해 발생한 손상으로 장기적인 내구성 확보를 위하여 재도장을 통한 보수가 필요하다.

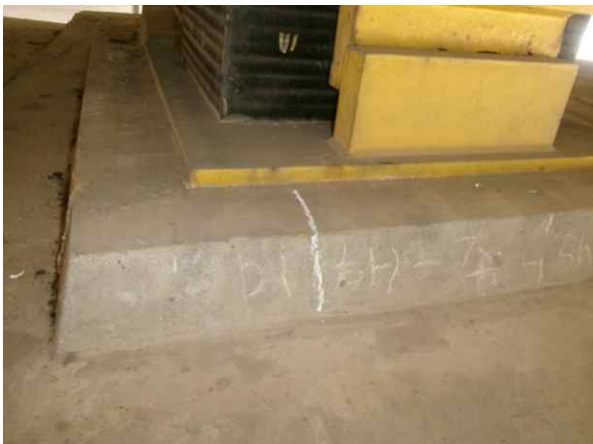
| P1-SH5(A2) 받침몰탈 균열(0.1mm/0.1m) | P2-SH1(A1) 받침몰탈 재균열(0.2mm/0.1m) |

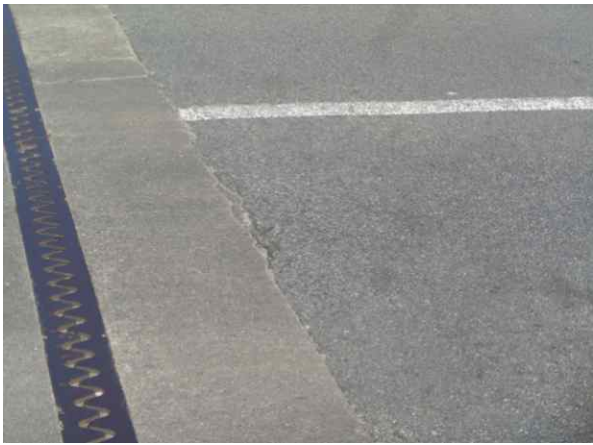
| A1 후타재 파손(0.1m×3.0m) | A1 후타재 균열(0.1mm/0.3m, 7EA) |

- 신축이음에 발생한 후타재 균열(0.3mm미만), 본체 변형은 건조수축, 차량 반복통행, 장기공용, 열화 등으로 인한 손상으로 판단되며, 발생한 손상으로 인한 차량통행에 지장 및 신축이음 기능저하 등은 없는 상태로 주의관찰 후 관리주체의 유지관리계획에 맞추어 보수하여도 구조물의 사용 및 안전에는 지장이 없을 것으로 판단된다.
- 후타재 파손, 패임의 경우 차량 윤회중, 외부충격 등에 의한 손상으로 판단되며, 차량의 안전사고 및 손상의 진전 방지를 위해 단면보수를 실시하는 것이 요구된다.
- 유간 토사퇴적의 경우 공용기간 경과에 따른 비산먼지 축적에 의해 발생한 손상으로 청소 등의 정비를 통한 유지관리가 요구된다.
- 차수관 볼트/너트 부족은 공용기간 경과, 시공미흡 등에 의해 발생한 손상으로 하부 우수유입 방지를 위해 교체를 통한 정비가 요구된다.

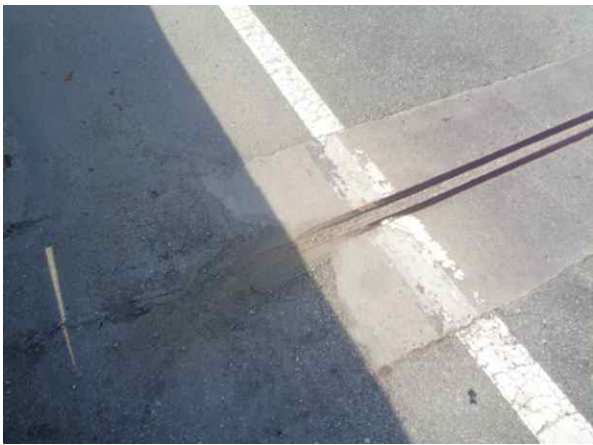
| P2 유간 토사퇴적(L=5.0m) | P2 후타재 균열(0.1mm/0.4m) |

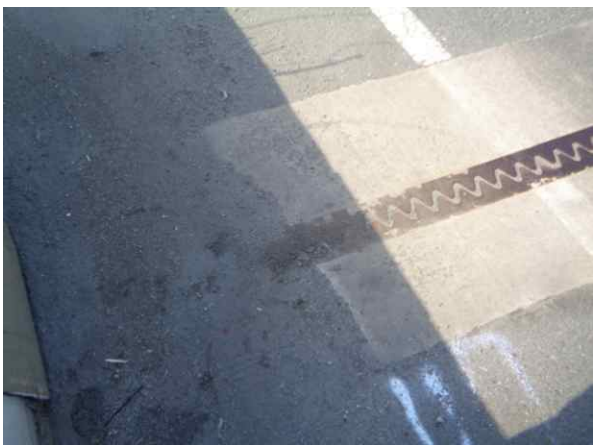
| A2 유간 토사퇴적(L=1.5m), 본체 변형 | A2 후타재 균열(0.1mm/0.4m) |

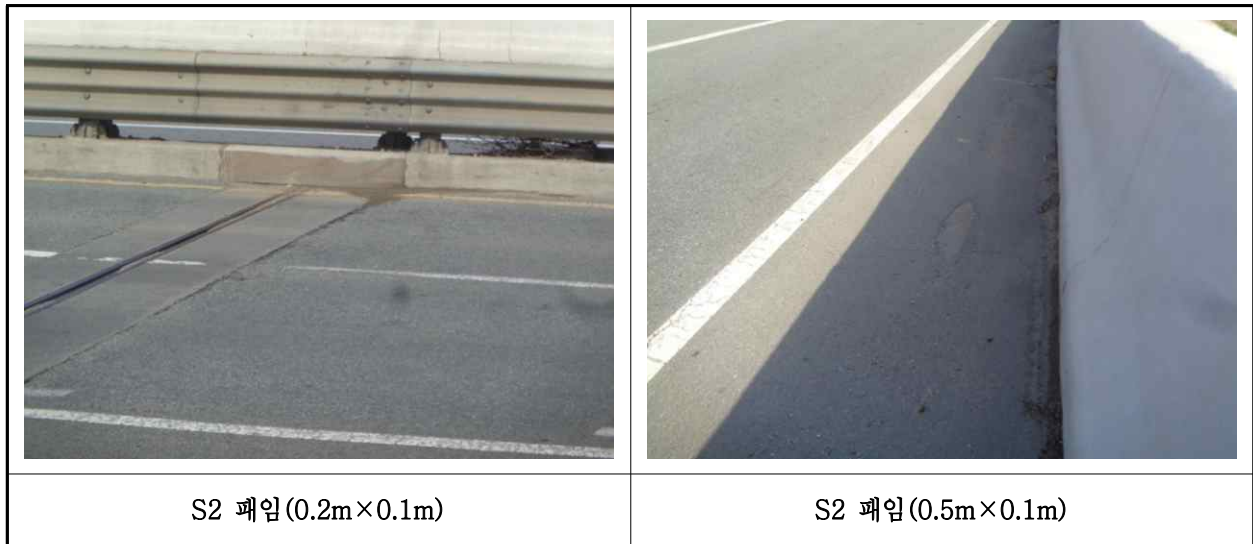
【사진 1.3.20】 교면포장 손상현황

- 교면포장에 대한 외관조사 결과 아스콘 균열, 패임이 조사되었다.

- 교면포장에 발생한 아스콘 균열, 패임의 경우 차량의 운하중, 외부충격 등에 의해 발생한 손상으로 비교적 경미한 상태로 차량 주행성능 저하의 우려는 없는 것으로 판단되는 바 주의관찰을 통한 유지관리가 필요하고, 진전시 아스콘 실링, 팻칭 등과 같은 보수를 실시하는 것이 바람직하다.

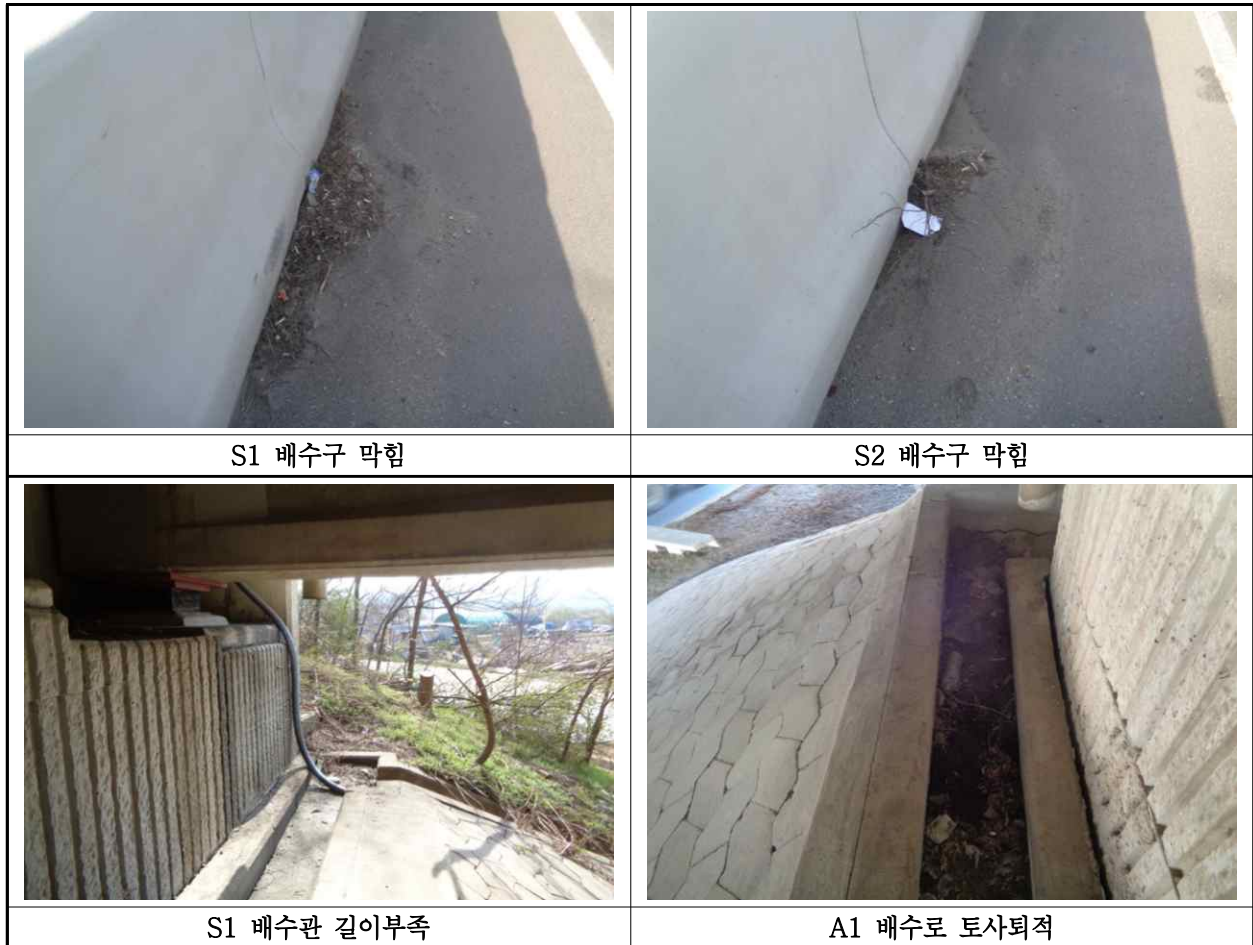
【사진 1.3.22】 배수시설 손상현황

- 기 발생된 배수구 막힘, 토사퇴적, 배수관 길이부족이 조사되었으며, 금회 점검시 배수관 길이부족에 대한 손상이 일부 양호한 것으로 확인되었다.

- 배수시설의 배수구 막힘, 배수로 토사퇴적, 배수관 길이부족은 공용기간 증가, 우천시 토사유입, 시공미흡 등에 의한 손상으로 판단되며, 원활한 배수기능을 확보하기 위하여 청소, 정비 등을 통한 유지관리를 실시하는 것이 바람직하다.

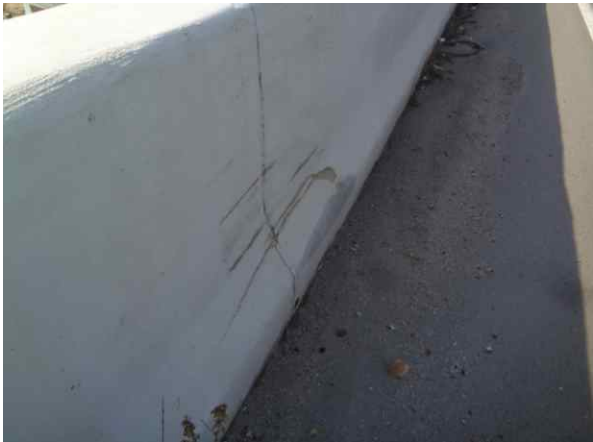
| S1 방호벽 균열 (1.2m×1.3m) | S1 중분대 표면들뜸 (0.6m×0.5m) |

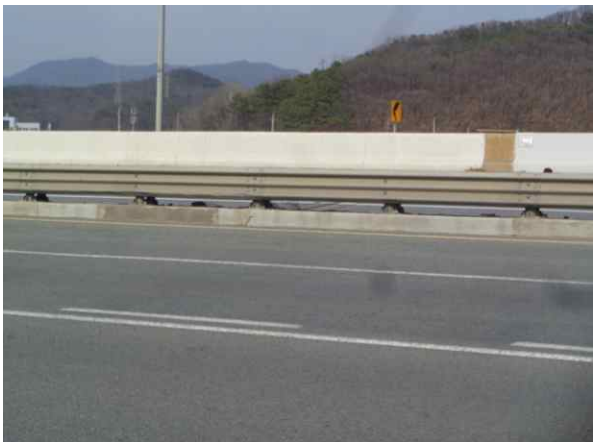
| S2 중분대 보수부들뜸 (0.1m×0.3m) | S3 중분대 들뜸 (0.4m×0.7m) |

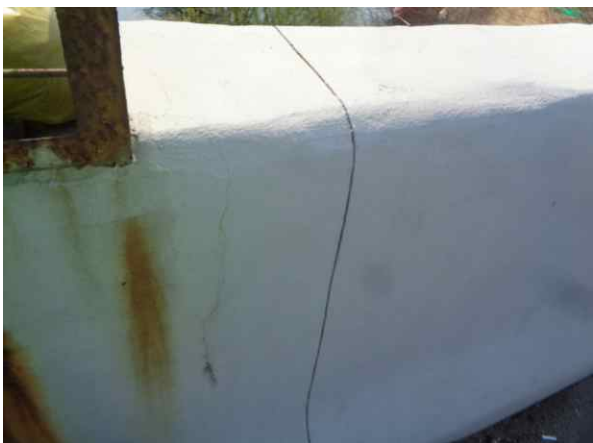
| S4 방호벽 균열 (0.1mm/0.4m) | 방호벽 제원측정 전경 |

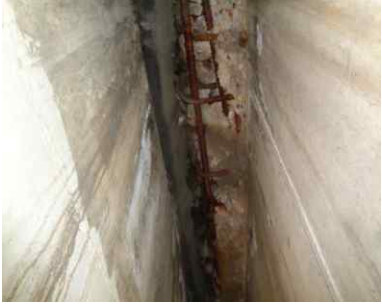
| <p>① 바닥판하면 파손 및 철근노출 - 진전 여부확인</p> | <p>② 바닥판하면 균열(0.3mm이상) - 진전 여부확인</p> | <p>③ 교대 백태 - 진전 여부확인</p> |

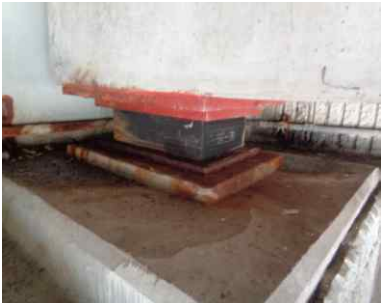
| <p>④ 교량받침 Plate 부식 - 진전 여부확인</p> | <p>⑤ 신축이음 후타재 파손 - 진전 여부확인</p> | <p>⑥ 중분대 들뜸 - 진전 여부확인</p> |
