# 1. 이동교(상)

### 1.1 시설물의 개요

본 시설물은 경기도 안성시 양성면 난실리 375-1에 위치한 교량으로서 총 연장 120.0m, 폭 17.3m, 편도 4차로로 시공되어 있다.

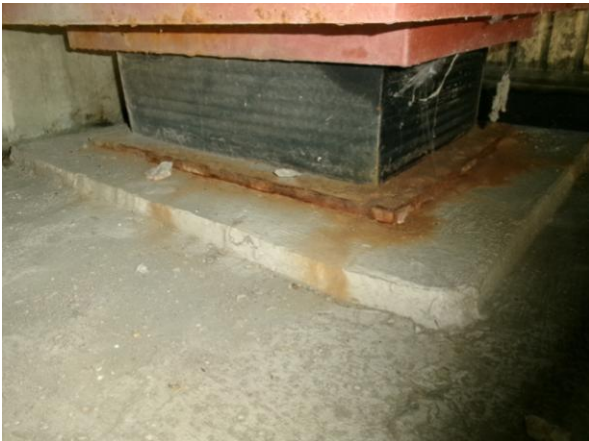
A1-SH1 받침플레이트 부식

- 교량받침에서 조사된 받침물탈 균열(0.3mm미만)의 경우 건조수축 및 온도변화, 거푸집 조기 탈형 등에 의한 손상으로 판단되며, 미세균열로 교량받침의 거동에 영향을 미칠만한 손상은 아니나, 손상의 진전 방지를 위한 표면처리 등의 보수조치가 필요하다고 판단된다.
- 받침물탈 파손의 경우 외부충격 등에 의한 손상으로 판단되며, 내구성 확보 차원에서 단면보수가 요구된다.
- 받침플레이트 부식의 경우 시공미흡, 우수유입, 외기노출, 공용기간 경과 등에 의해 발생한 손상으로 장기적인 내구성 확보를 위하여 재도장을 통한 보수가 필요하다.

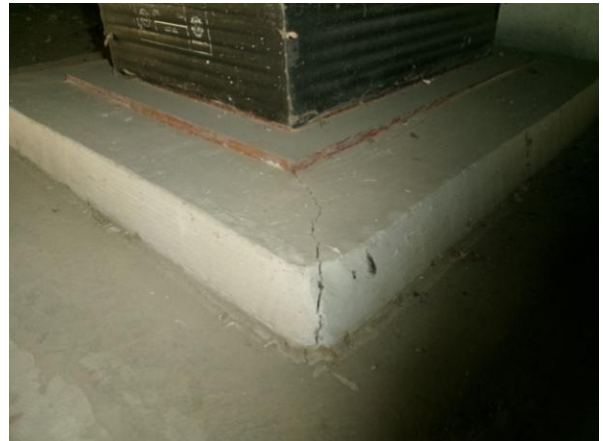
A1-SH5 받침몰탈 균열(0.1mm/0.1m)

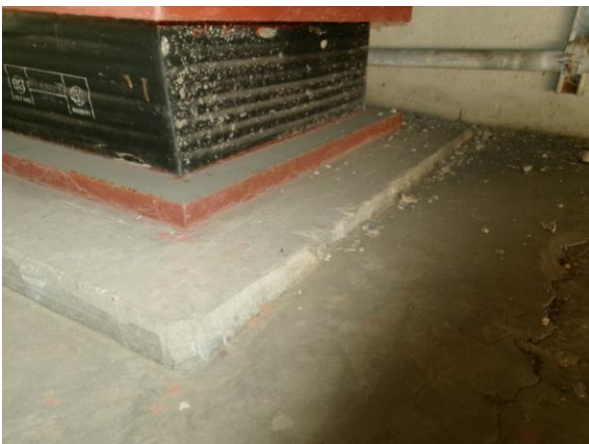
A1-SH7 받침몰탈 파손(0.1m×0.1m)

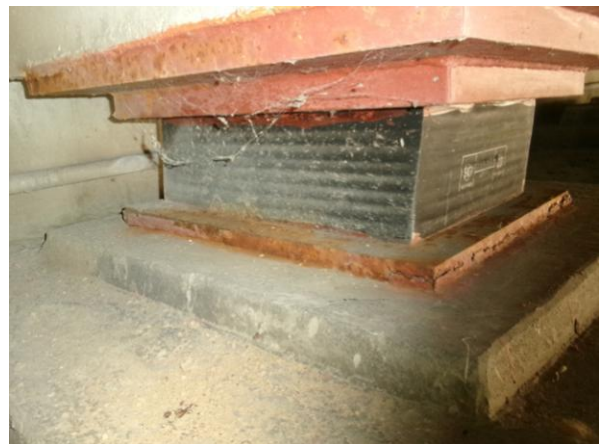
A2-SH4 받침플레이트 부식

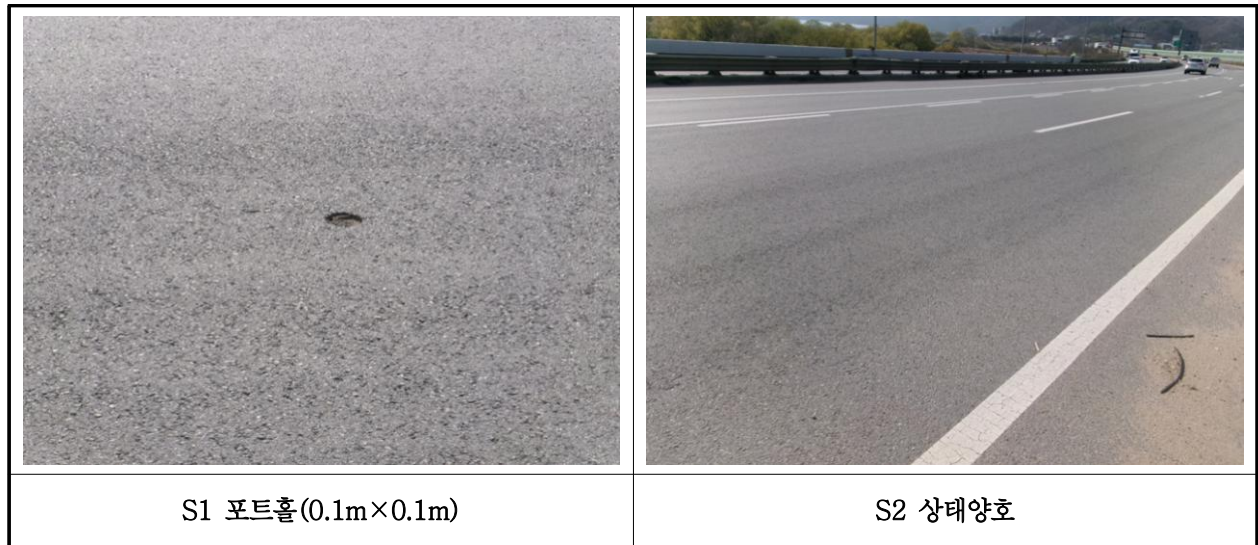
【사진 1.3.20】 교면포장 손상현황

- 기 발생한 포트홀에 대한 손상이 확인되었으며, 금회 점검시 손상의 추가 및 진전은 없는 것으로 조사되었다.

- 교면포장에 발생한 포트홀의 경우 차량의 운하중, 외부충격 등에 의해 발생한 손상으로 비교적 경미한 상태로 차량 주행성능 저하의 우려는 없는 것으로 판단되는 바 주의관찰을 통한 유지관리가 필요하고, 진전시 아스콘 팻칭 등과 같은 보수를 실시하는 것이 바람직하다.

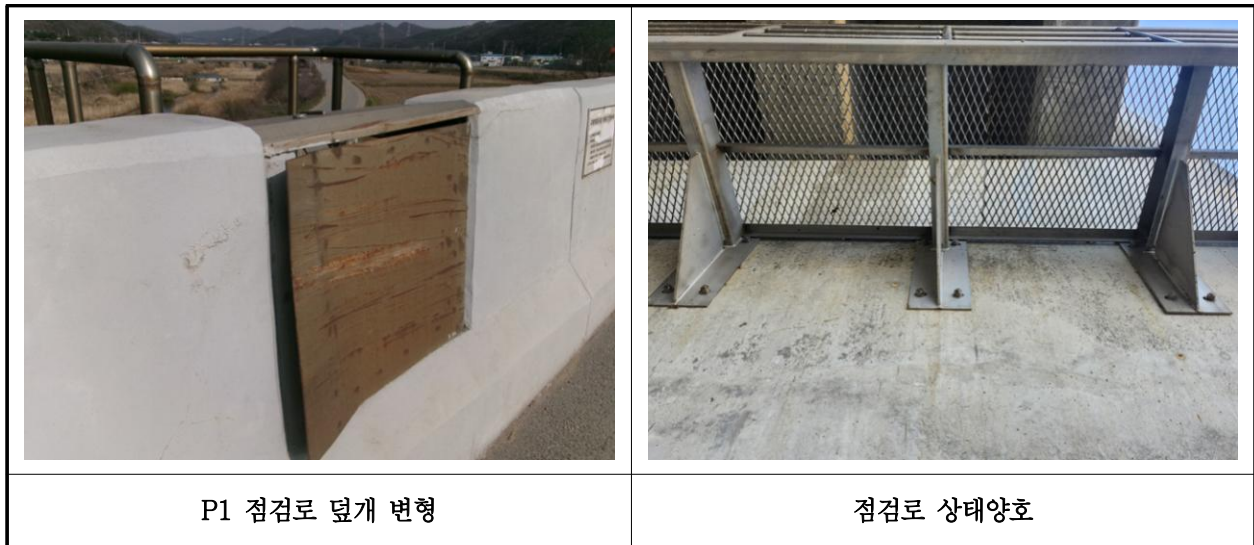
【사진 1.3.26】교량 점검시설 손상현황

- 기 발생한 점검로 덮개 변형이 확인되었으며, 금회 점검시 손상의 추가 및 진전은 없는 것으로 조사되었다.
