## 2. 이동교[하]

## 2. 이동교(하)

본 시설물은 경기도 안성시 양성면 난실리 375-1에 위치한 교량으로서 총 연장 120.0m, 폭 17.3m, 편도 4차로로 시공되어 있다.

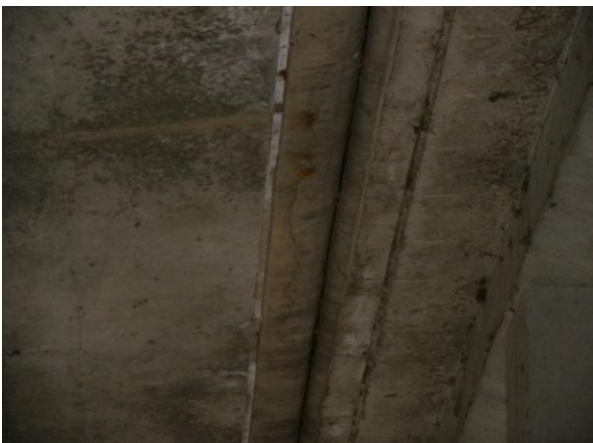
- 바닥판하면에 대한 외관조사 결과, 금회 정밀조사로 균열(0.3mm이상), 백태, 파손 및 철근노출이 조사되었다.

| S4 균열(0.3mm/1.5m) | S4 균열(0.3mm/1.0m) |

- 바닥판 하면에 발생한 균열(0.3mm이상)은 건조수축, 온도변화, 거푸집 조기탈형, 구속응력 등에 의한 발생한 손상으로 우수유입, 온도변화 등에 의해 손상이 진전될 우려가 있으므로 내구성 확보 차원에서 주입보수를 실시하는 것이 필요하다.
- 백태는 손상부를 통한 우수유입, 수분접촉, 종조인트 누수 등의 원인에 의해 발생한 것으로 판단되며, 표면처리를 통해 구조물의 내구성 저하를 방지하는 것이 바람직하다.
- 파손 및 철근노출은 외부충격, 우수유입, 온도변화 등에 의한 손상으로 판단되며, 내구성 확보 및 손상의 진전 방지를 위해 단면보수(방청)를 실시하는 것이 필요하다.

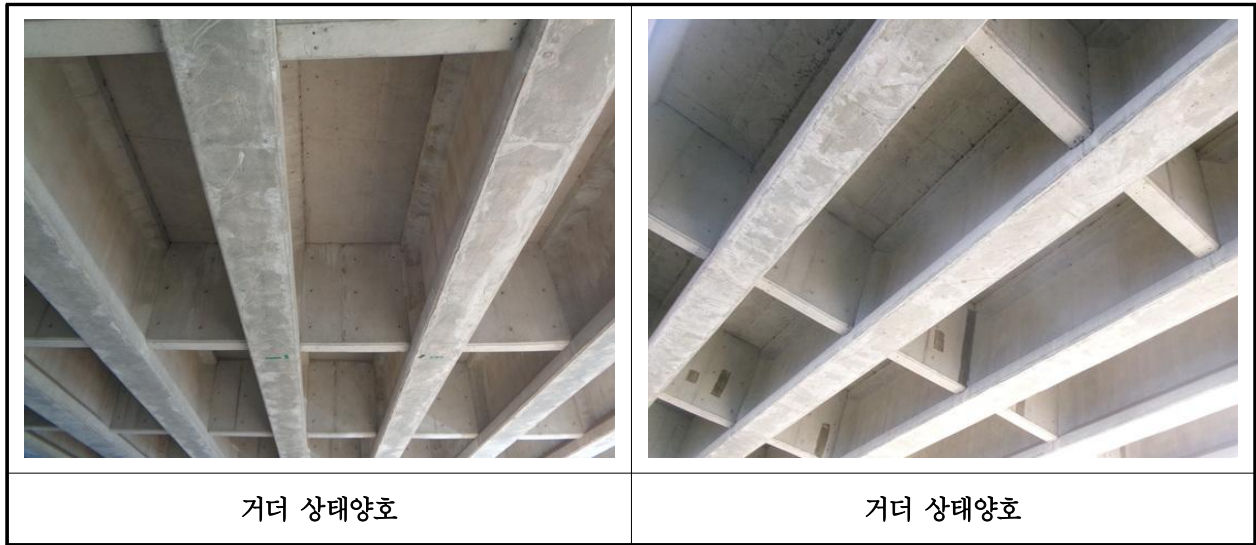
【사진 2.3.5】 거더 손상현황

- 거더에 대한 외관조사 결과 손상이 없는 양호한 상태로 조사되었다.

- 거더는 전반적으로 양호한 상태로 조사되었으며, 추후 추가 손상 발생 여부에 대한 주의관찰이 요구된다.

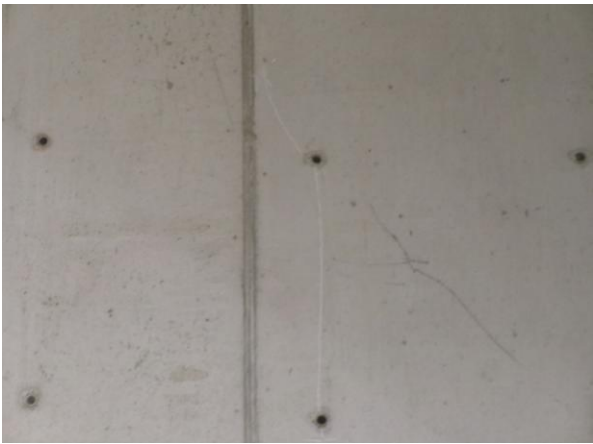
| S2-G3~4 균열(0.2mm/1.4m) | S3 기보수 상태양호 |

- 가로보에 발생된 균열(0.3mm미만)은 건조수축, 온도변화, 거푸집 조기탈형, 구속응력 등에 의한 발생한 손상으로 우수유입, 온도변화 등에 의해 손상이 진전될 우려가 있으므로 내구성 확보 차원에서 표면처리 보수를 실시하는 것이 필요하다.

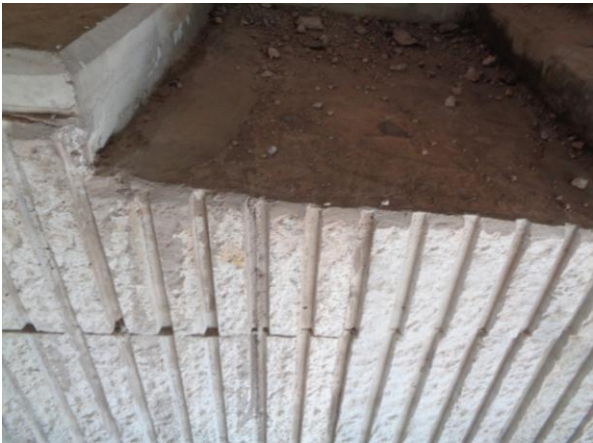
| A1 보수부 재균열(0.2mm/0.5m) | A1 페콘크리트 퇴적(0.5m×1.5m, 5EA) |

- 교대에 발생한 균열 및 재균열(0.3mm미만)은 건조수축 및 구속응력, 온도변화 등에 의해 발생된 것으로 판단되며, 장기간 우수 및 외기에 의한 수분접촉시 표면열화에 따른 박리 또는 내부 철근의 부식 팽창 등에 의해 박락이 발생할 수 있으므로 내구성 확보를 위한 표면보수를 실시하는 것이 필요하다.
- 백태는 손상부를 통한 우수유입, 수분접촉, 중조인트 누수 등의 원인에 의해 발생한 것으로 판단되며, 표면처리를 통해 구조물의 내구성 저하를 방지하는 것이 바람직하다.
- 누수흔적, 체수, 누수오염, 표면오염은 신축이음부 우수유입, 외기노출 등에 의한 것으로 판단되며, 진전여부에 대한 주의관찰을 실시하는 것이 요구된다. 보수시 신축이음부와 연계된 보수가 필요하다.
- 폐콘크리트 적치는 공사 및 보수시 발생한 것으로 정비를 통한 유지관리가 요구된다.

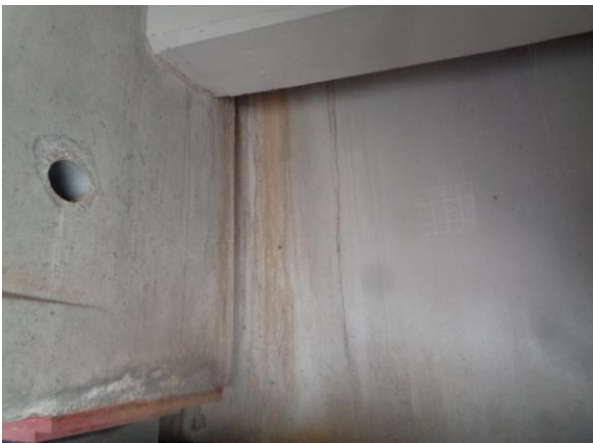
| A1 백태(0.2m×2.0m) | A2 균열(0.2mm/0.5m) |

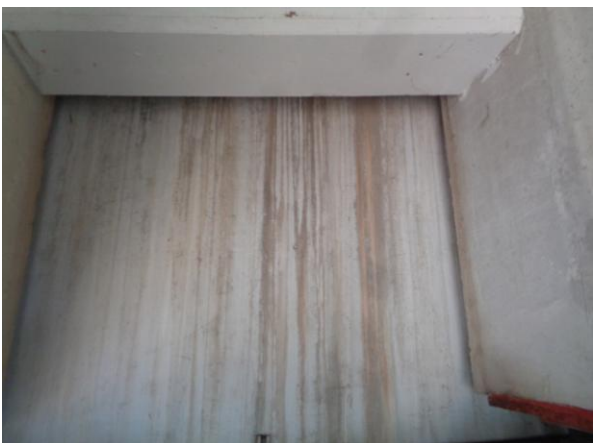
| A2 누수흔적(2.3m×1.0m) | A2 표면오염(0.5m×1.0m) |

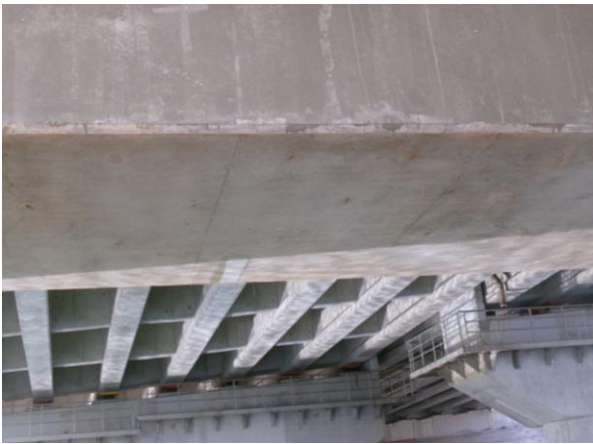
| P2 균열(0.2mm/0.7m) | P2 균열(0.2mm/1.4m) |

- 교각에 발생한 균열(0.3mm미만)의 경우 건조수축 및 구속응력, 거푸집 조기탈거, 온도변화 등에 의해 발생한 것으로 판단되며, 장기간 우수 및 외기에 의한 수분접촉시 표면열화에 따른 박리 또는 내부 철근의 부식 팽창 등에 의해 박락이 발생할 수 있으므로 내구성 확보를 위한 보수를 실시하는 것이 필요하다.

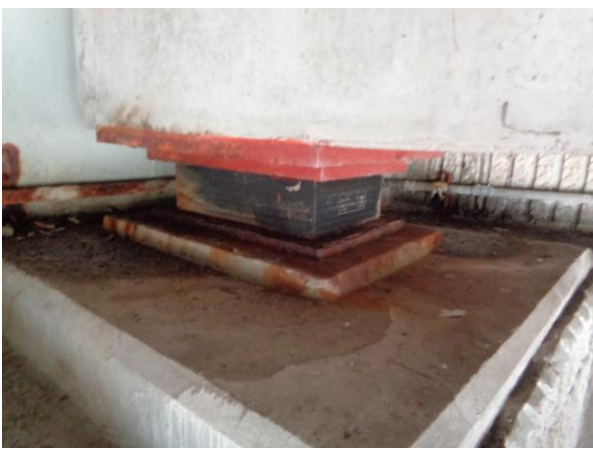
| A2-SH8 플레이트 부식 | P1-SH3(A1) 받침콘크리트 균열(0.1mm/0.2m) |

- 교량받침에서 조사된 받침물탈 균열 및 재균열(0.3mm미만), 받침콘크리트 균열(0.3mm미만)의 경우 건조수축 및 온도변화, 거푸집 조기탈형 등에 의한 손상으로 판단되며, 미세균열로 교량 받침의 거동에 영향을 미칠만한 손상은 아니나, 손상의 진전 방지를 위한 표면처리 등의 보수 조치가 필요하다고 판단된다.
- Plate 부식의 경우 시공미흡, 우수유입, 외기노출, 공용기간 경과 등에 의해 발생한 손상으로 장기적인 내구성 확보를 위하여 재도장을 통한 보수가 필요하다.

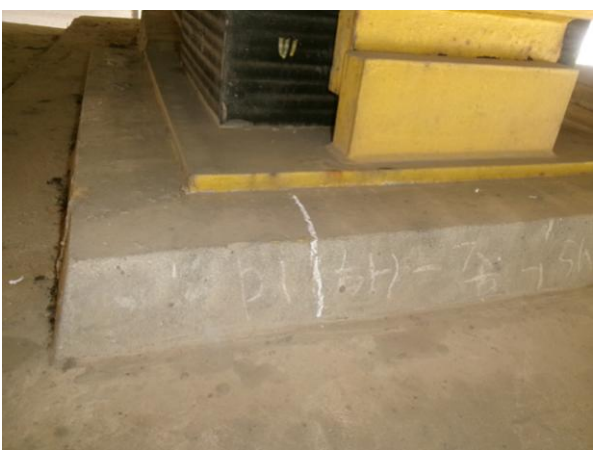
| P1-SH5(A2) 받침몰탈 균열(0.1mm/0.1m) | P2-SH1(A1) 받침몰탈 재균열(0.2mm/0.1m) |

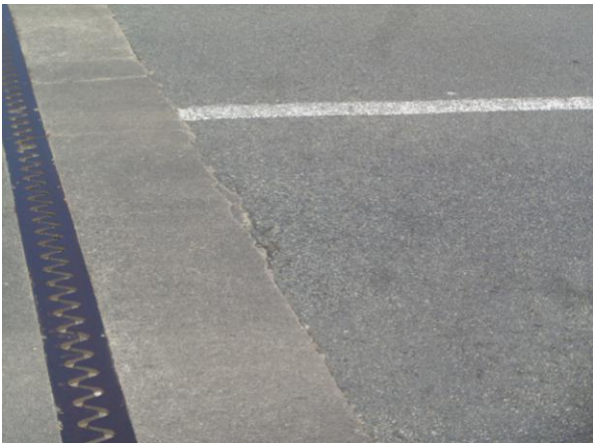
| A1 후타재 파손(0.1m×3.0m) | A1 후타재 균열(0.1mm/0.3m, 7EA) |

- 신축이음에 발생한 후타재 균열(0.3mm미만), 본체 변형은 건조수축, 차량 반복통행, 장기공용, 열화 등으로 인한 손상으로 판단되며, 발생한 손상으로 인한 차량통행에 지장 및 신축이음 기능저하 등은 없는 상태로 주의관찰 후 관리주체의 유지관리계획에 맞추어 보수하여도 구조물의 사용 및 안전에는 지장이 없을 것으로 판단된다.
- 후타재 파손, 패임의 경우 차량 윤회중, 외부충격 등에 의한 손상으로 판단되며, 차량의 안전사고 및 손상의 진전 방지를 위해 단면보수를 실시하는 것이 요구된다.
- 유간 토사퇴적의 경우 공용기간 경과에 따른 비산먼지 축적에 의해 발생한 손상으로 청소 등의 정비를 통한 유지관리가 요구된다.
- 차수판 볼트/너트 부족은 공용기간 경과, 시공미흡 등에 의해 발생한 손상으로 하부 우수유입 방지를 위해 교체를 통한 정비가 요구된다.

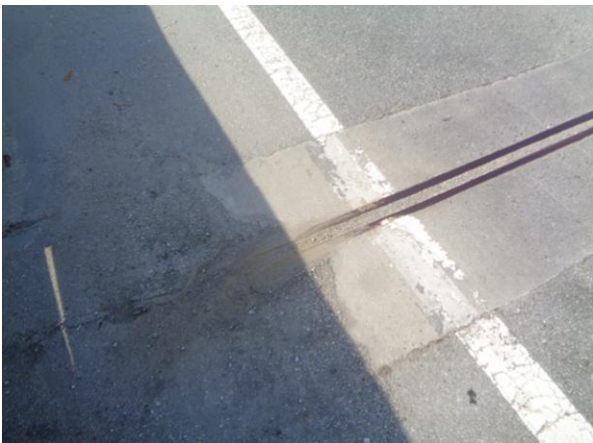
| P2 유간 토사퇴적(L=5.0m) | P2 후타재 균열(0.1mm/0.4m) |

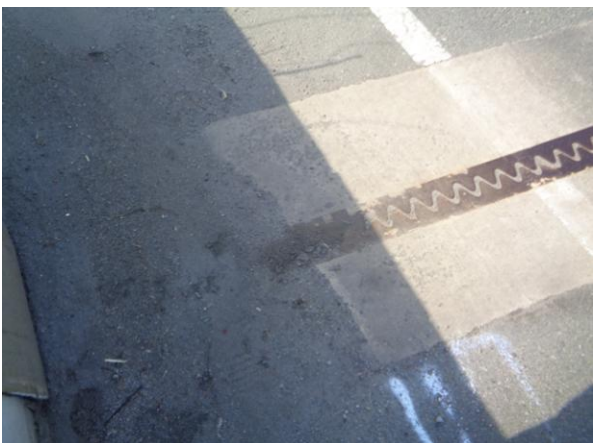
| A2 유간 토사퇴적(L=1.5m), 본체 변형 | A2 후타재 균열(0.1mm/0.4m) |

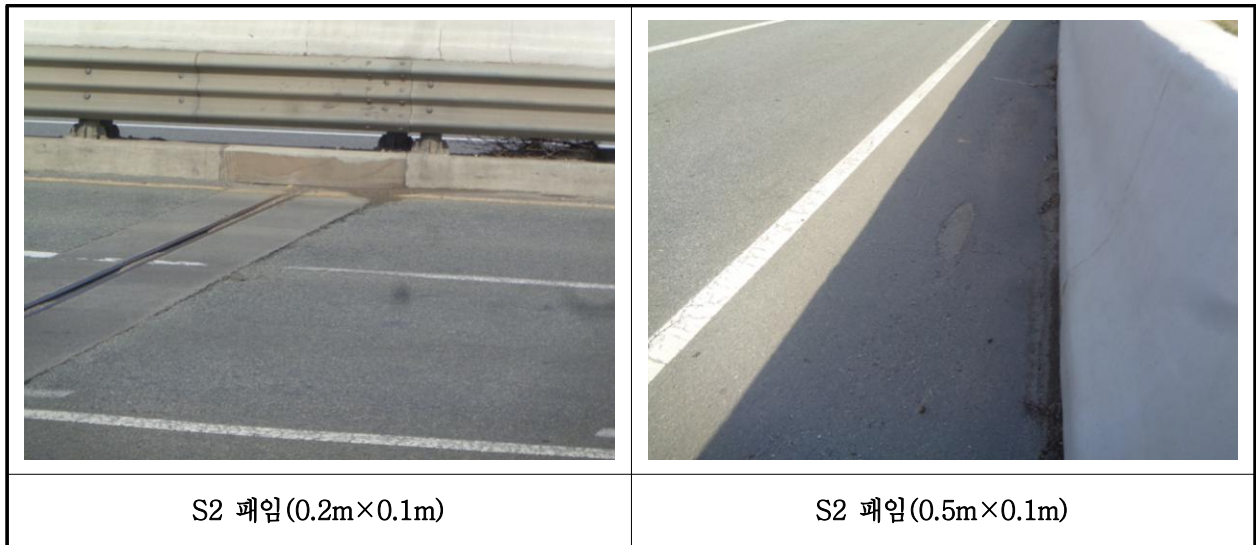
【사진 2.3.20】 교면포장 손상현황

- 교면포장에 대한 외관조사 결과 아스콘 균열, 패임이 조사되었다.

- 교면포장에 발생한 아스콘 균열, 패임의 경우 차량의 운하중, 외부충격 등에 의해 발생한 손상으로 비교적 경미한 상태로 차량 주행성능 저하의 우려는 없는 것으로 판단되는 바 주의관찰을 통한 유지관리가 필요하고, 진전시 아스콘 실링, 팻칭 등과 같은 보수를 실시하는 것이 바람직하다.

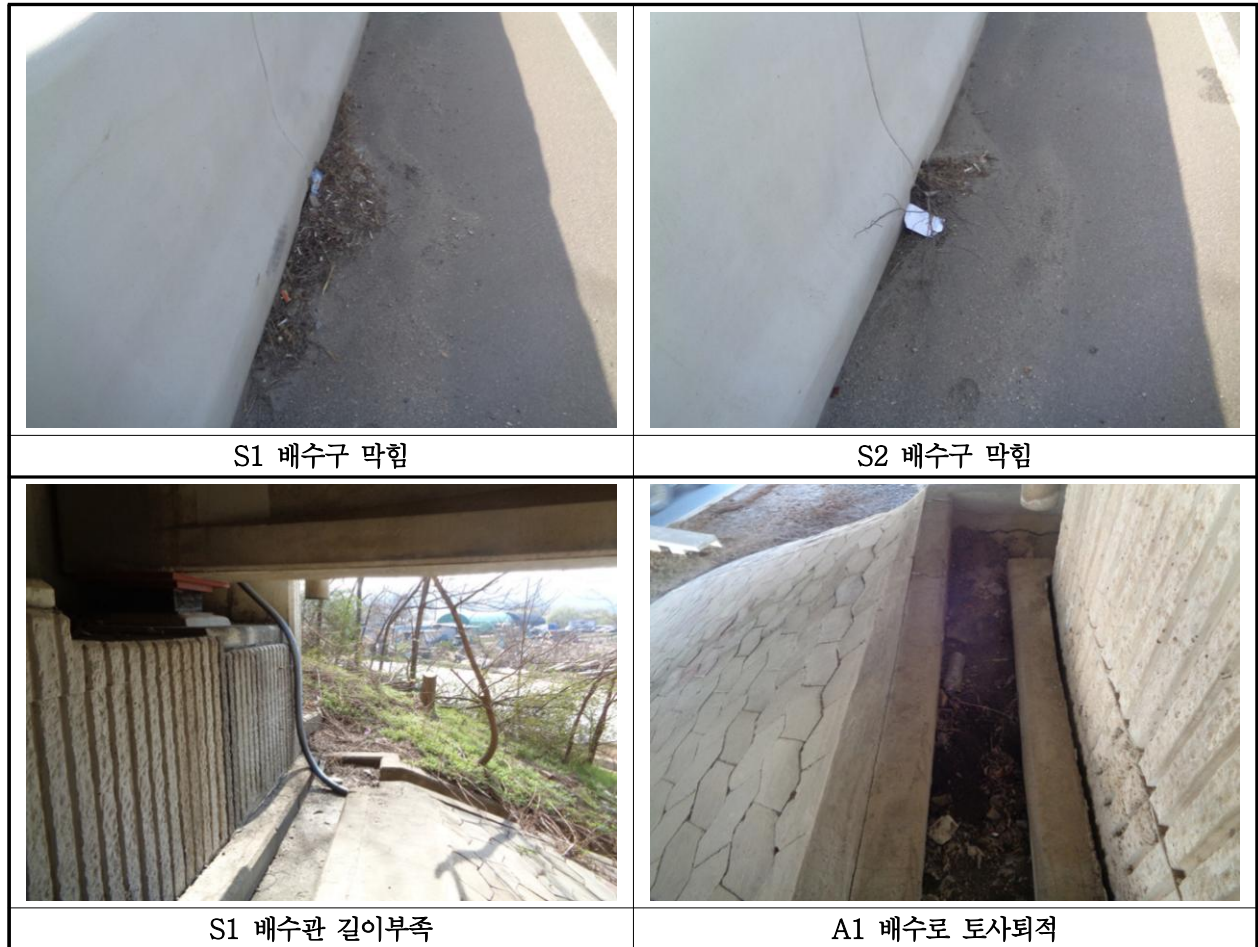
【사진 2.3.22】 배수시설 손상현황

- 기 발생된 배수구 막힘, 토사퇴적, 배수관 길이부족이 조사되었으며, 금회 점검시 배수관 길이부족에 대한 손상이 일부 양호한 것으로 확인되었다.

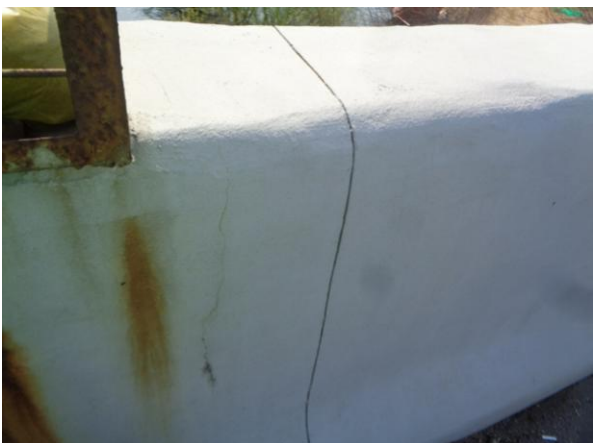
| S4 방호벽 균열 (0.1mm/0.4m) | 방호벽 제원측정 전경 |

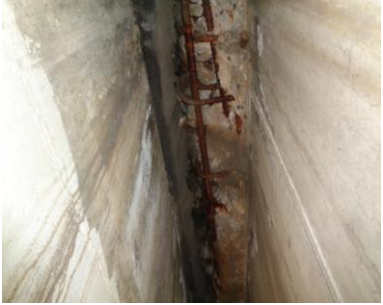
| <p>① 바닥판하면 파손 및 철근노출 - 진전 여부확인</p> | <p>② 바닥판하면 균열(0.3mm이상) - 진전 여부확인</p> | <p>③ 교대 백태 - 진전 여부확인</p> |
