이 동 교 ( 상 )

바닥판하면 손상현황

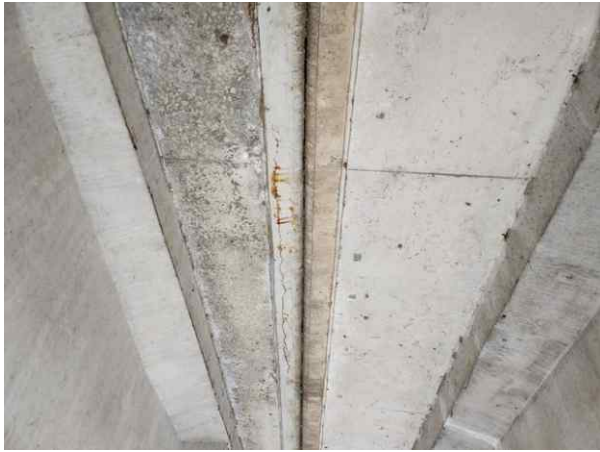
| S1 균열(0.3mm/1.5m) | S1 박락(0.3m×0.4m) |

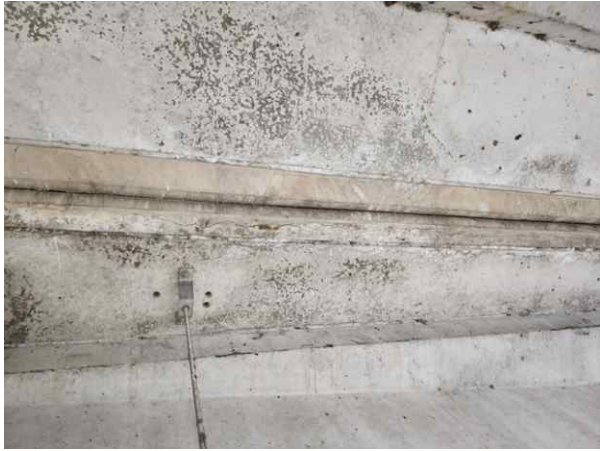
| S2 균열(0.3mm/2.0m) | S2 파손(0.1m×0.2m) |

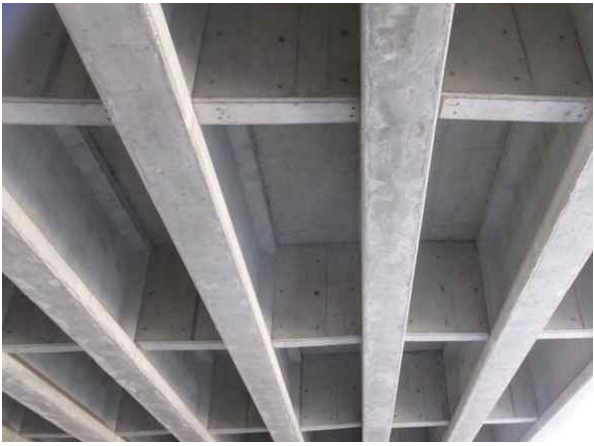
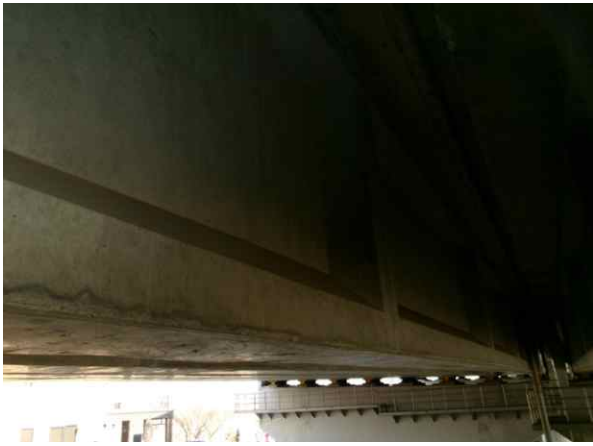
| 거더 상태양호 | 거더 상태양호 |

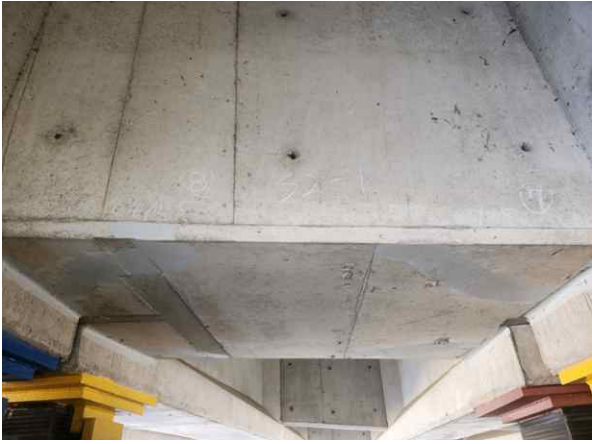
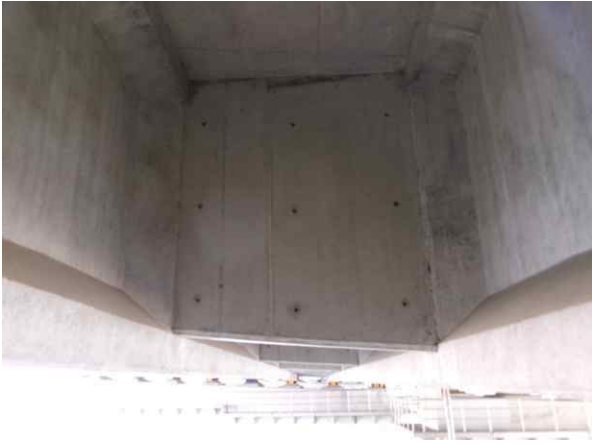
| S2 상태양호 | S4 상태양호 |

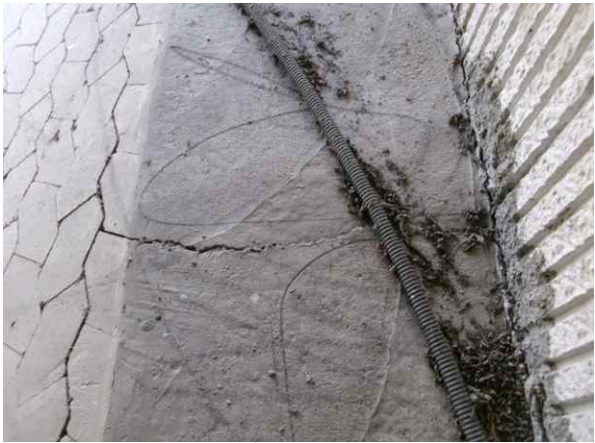
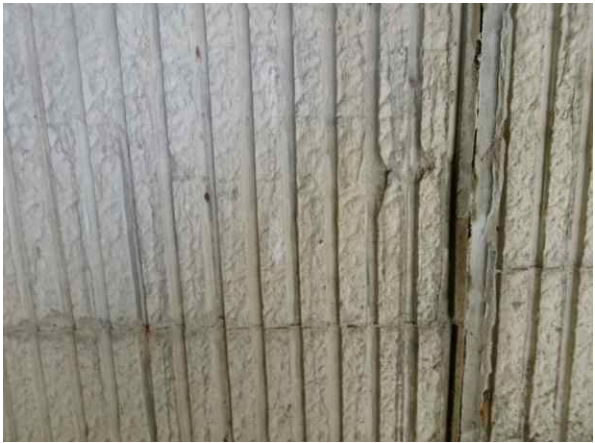
| A1 법면 균열(1.0mm/0.9m) | A1 균열(0.1mm/1.0m) |

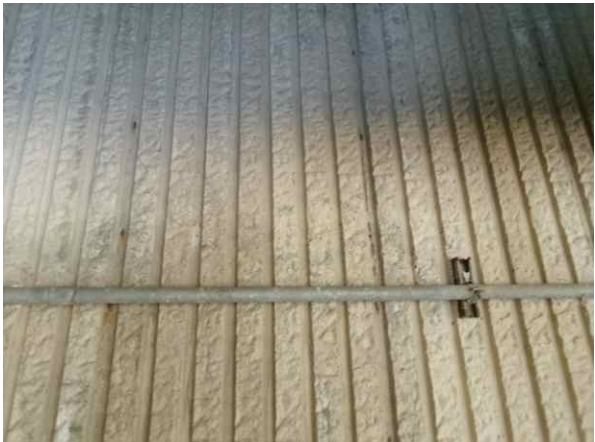
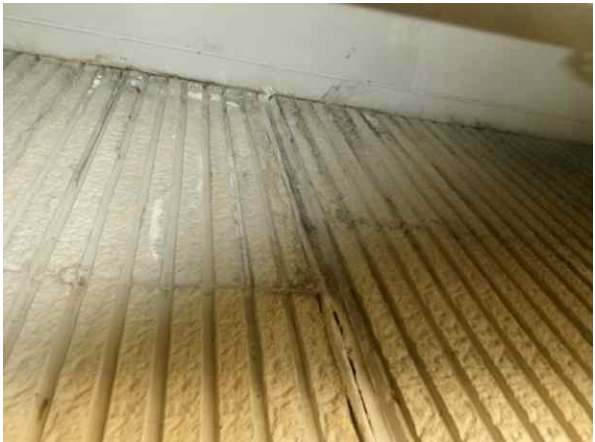
| A2 재료분리(0.5m×0.3m) | A2 실란트 열화(3.5m) |

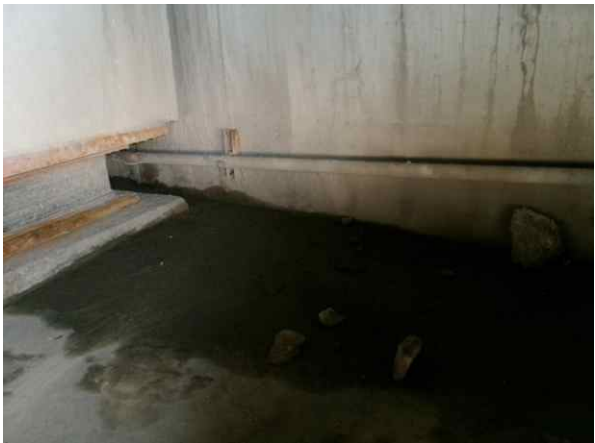
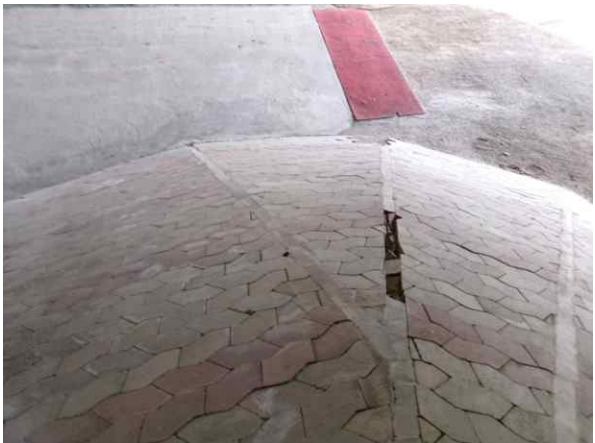
| A2 체수흔적(1.2m×2.5m) | A2 법면 보호블럭 탈락 |

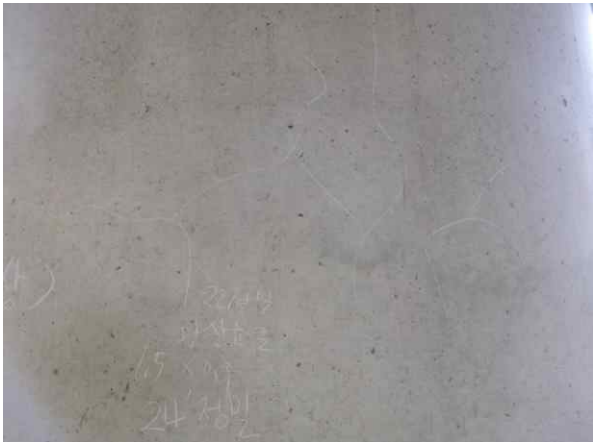
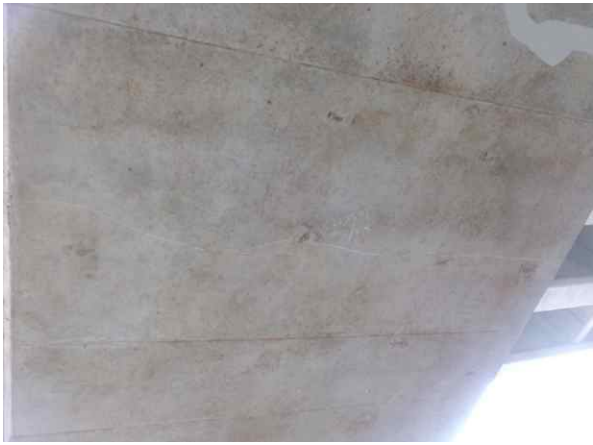
| P1 망상균열(1.5m×0.9m) | P1 균열(0.2mm/2.5m) |

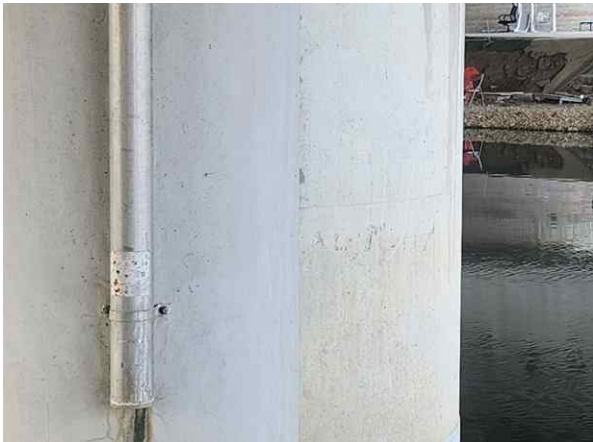
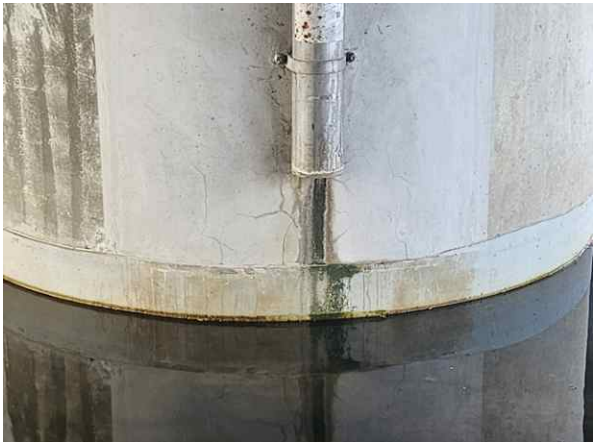
| P2 긁힘(0.1m×0.1m) | P2 표면오염(0.3m×0.2m) |

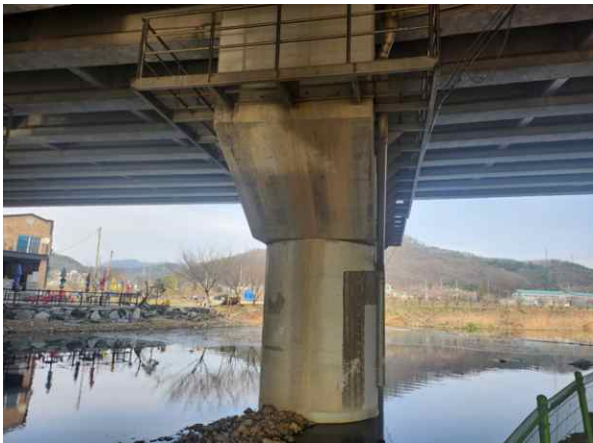
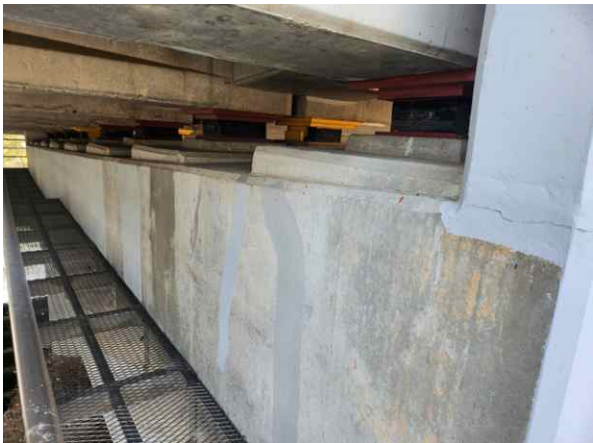
| P2 누수흔적(8.0m×2.5m) | P3 기보수부 상태양호 |

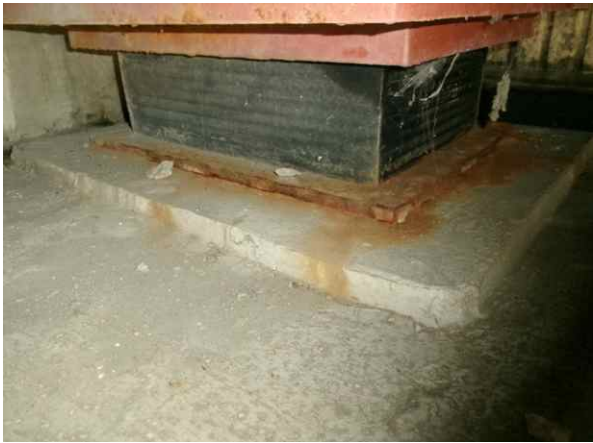
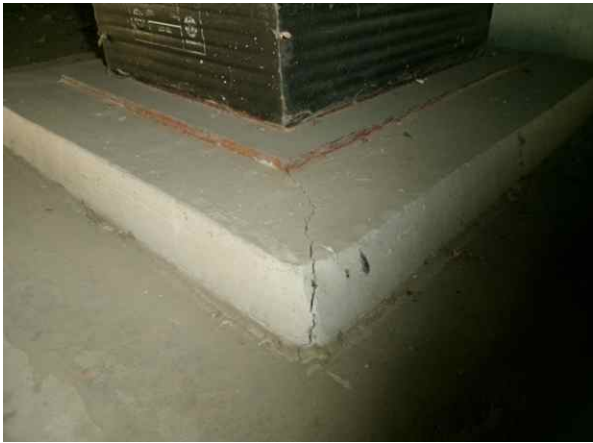
| A1-SH1 받침플레이트 부식 | A1-SH5 받침몰탈 균열(0.1mm/0.1m) |

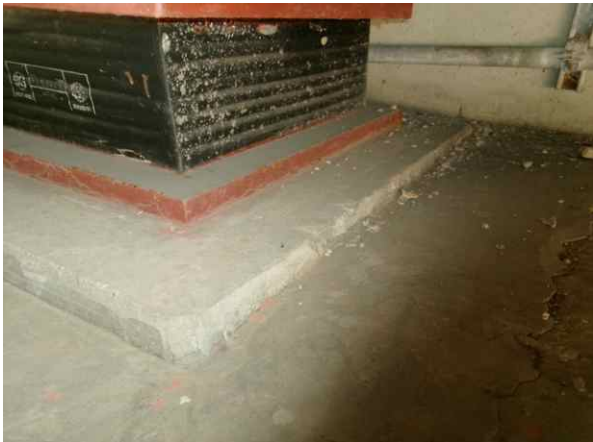
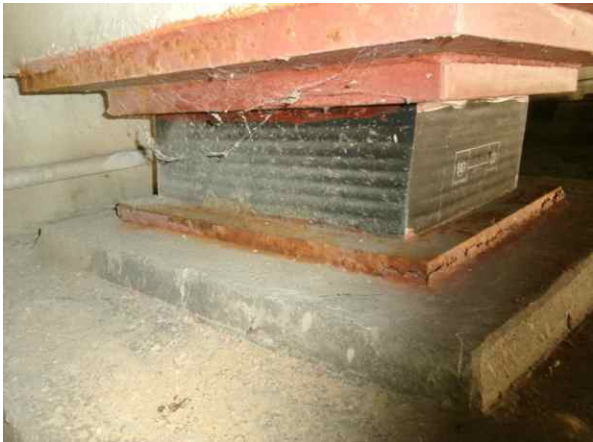
| A1-SH7 받침몰탈 파손(0.1m×0.1m) | A2-SH4 받침플레이트 부식 |

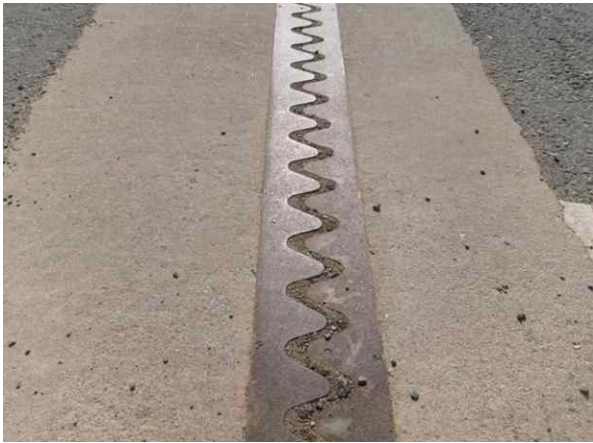
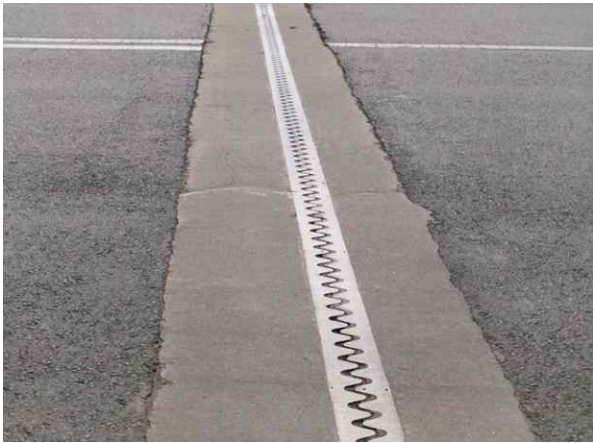
| A1 유간 이물질퇴적(L=17.0m) | A1 후타재 균열(0.3mm/1.0m) |

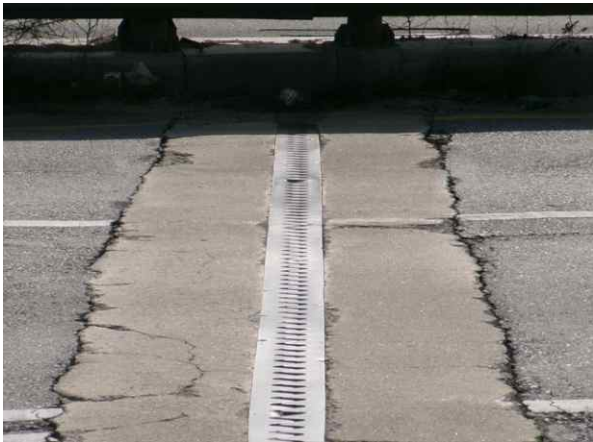
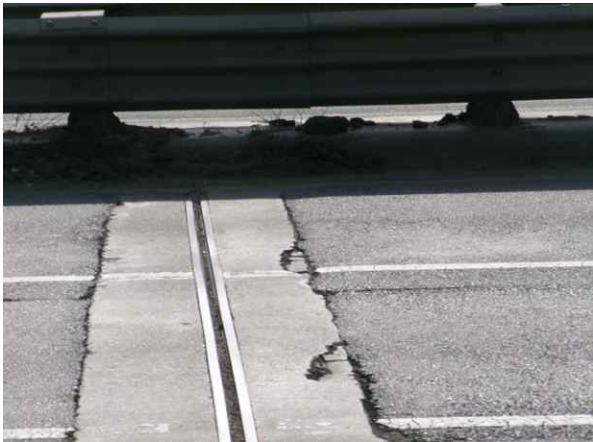
| A1 본체 변형(2EA) | P2 후타재 파손(0.4m×0.2m, 0.5m×0.2m) |

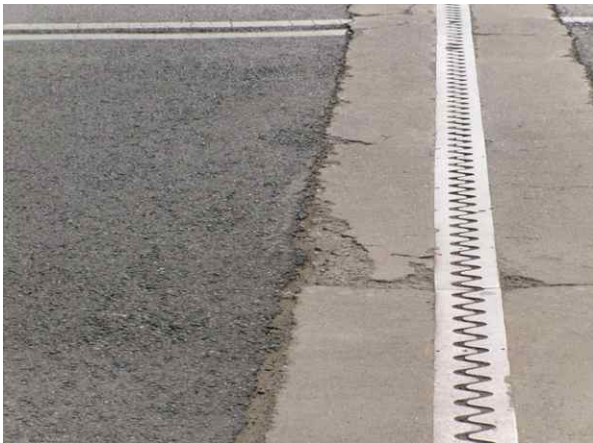
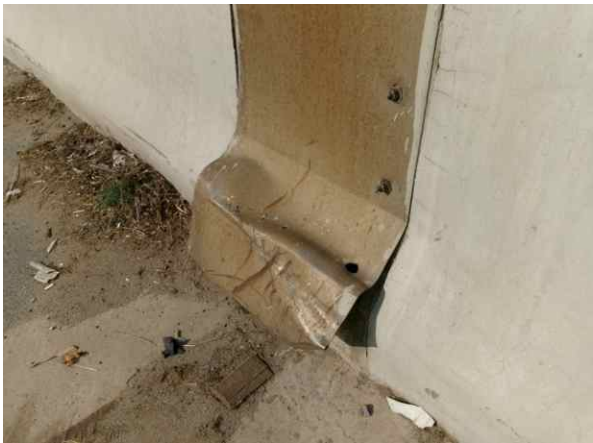
| A2 후타재 파손(0.2m×0.5m, 3EA) | A2 차수판 덮개 변형, 파손 |

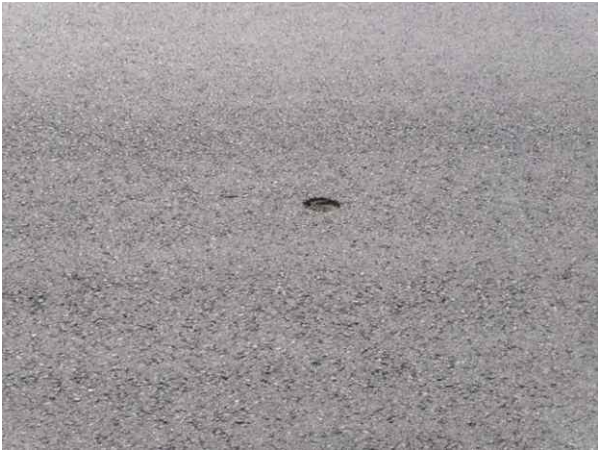
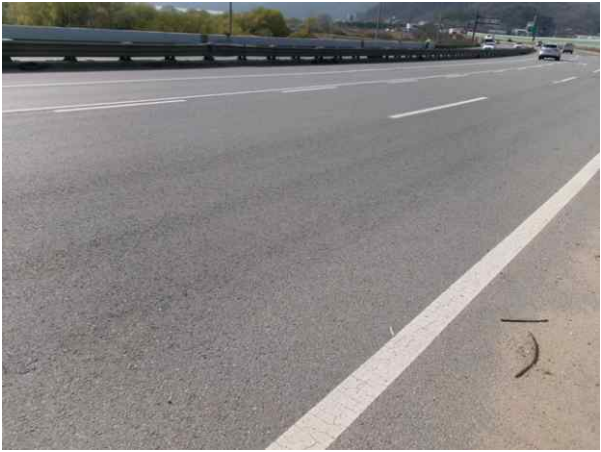
| S1 포트홀(0.1m×0.1m) | S2 상태양호 |

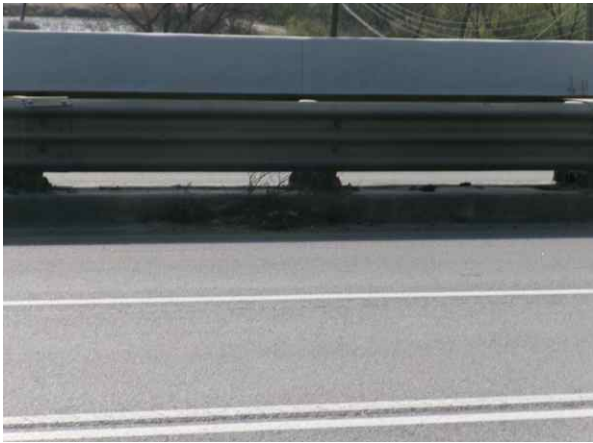
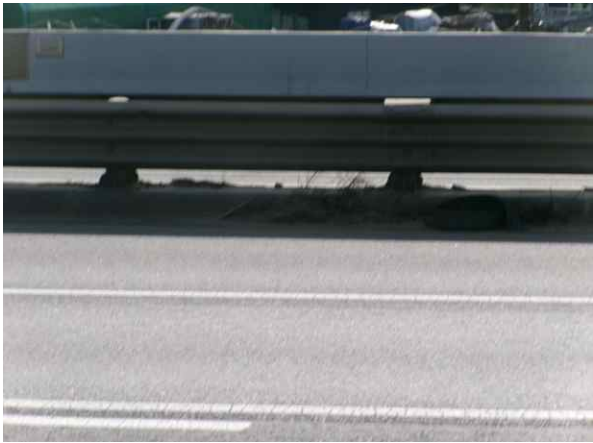
| S1 배수구 막힘 | S2 배수구 막힘 |

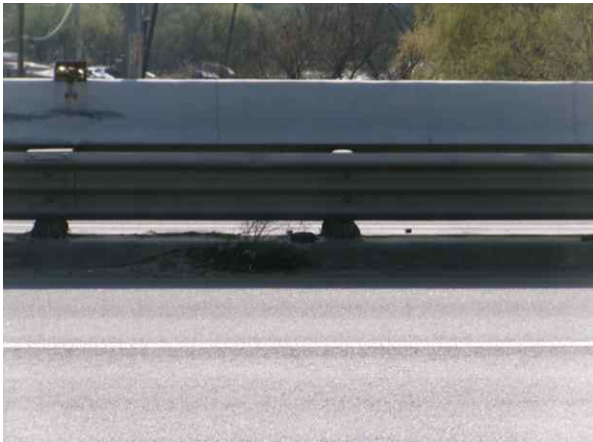
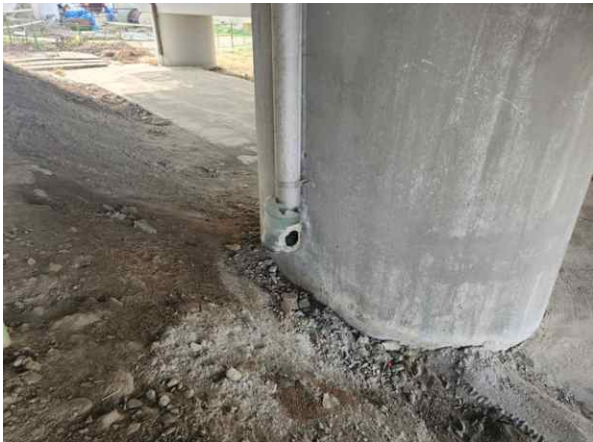
| S3 배수구 막힘 | P1 배수관 길이부족 |

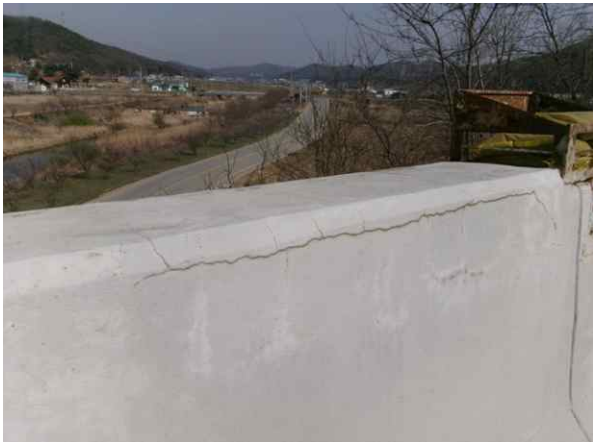
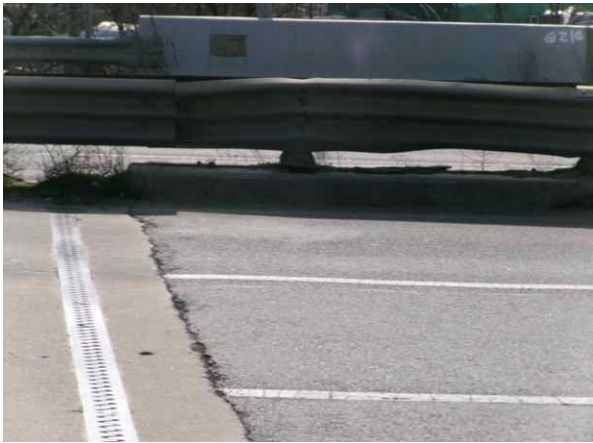
| S1 방호벽 보호몰탈 박리(0.1m×2.0m) | S1 중앙분리대 가드레일 지주파손, 변형 |

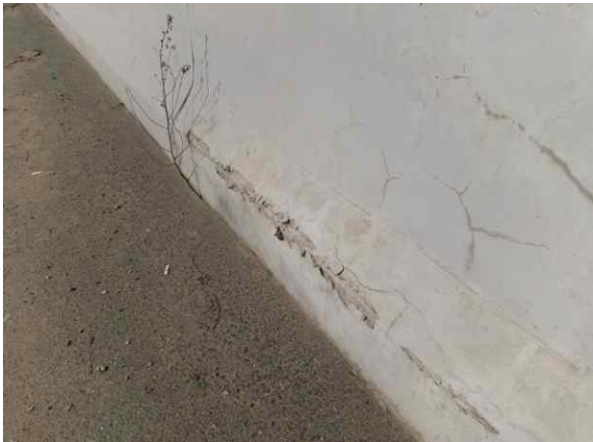
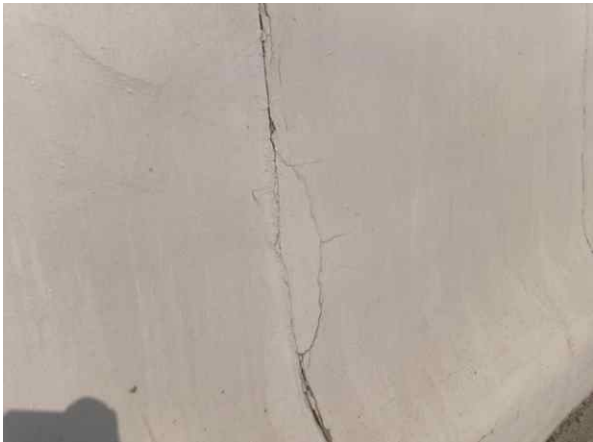
| S2 방호벽 파손(0.12×1.5m) | S3 방호벽 들뜸(0.1×0.4m) |

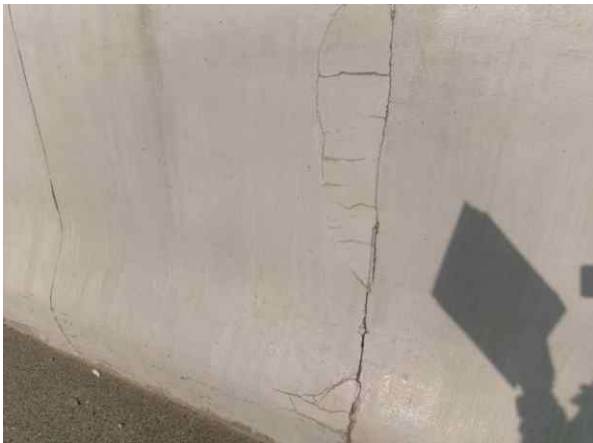
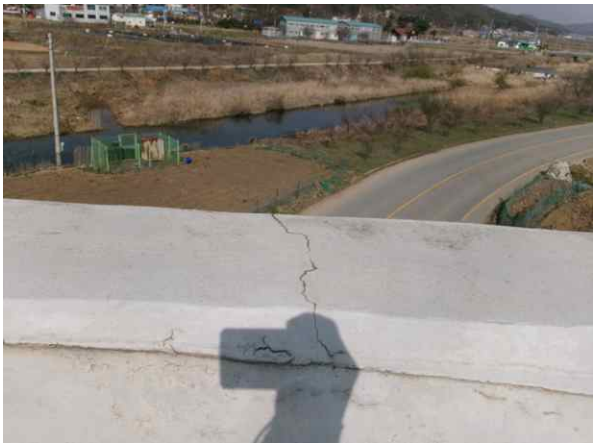
| S4 방호벽 들뜸(0.1×0.4m) | S1 방호벽 균열(0.1mm/0.3m, 10EA) |

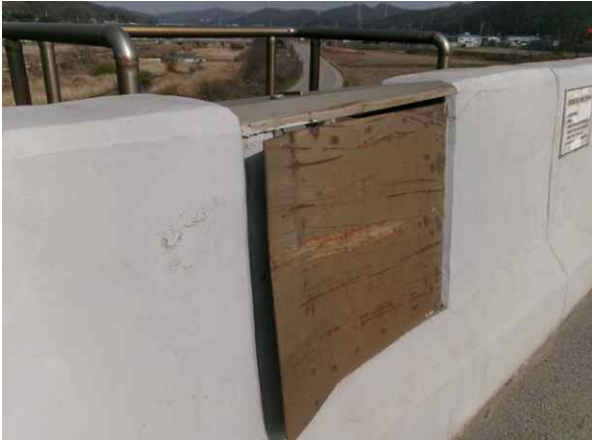
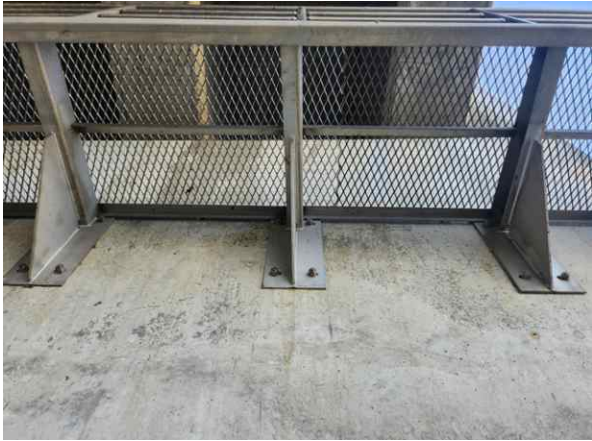
| P1 점검로 덮개 변형 | 점검로 상태양호 |
