이 동 교 ( 하 )

바닥판하면 손상현황

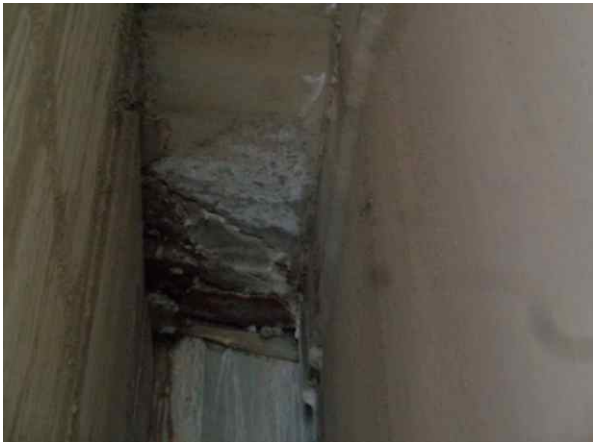
| S1 백태, 파손 (0.3m×0.3m) | S1 백태 (0.2m×1.7m) |

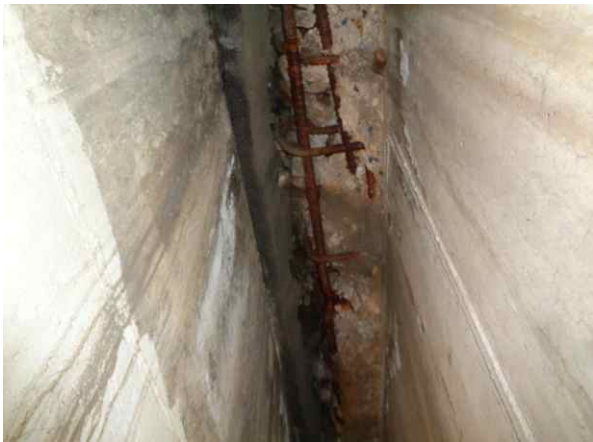
| S1 파손 및 철근노출 (0.3m×1.5m) | S1 파손 (0.3m×1.5m) |

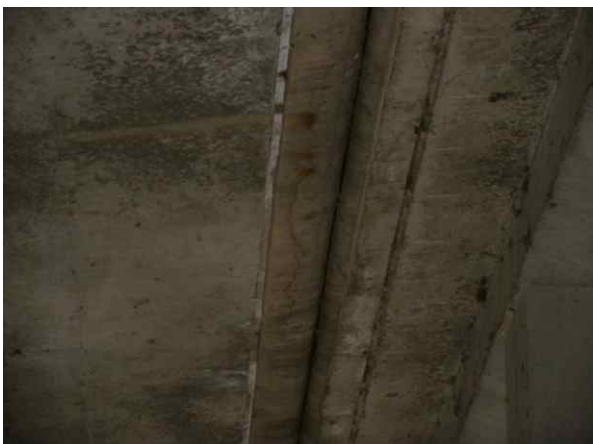
| S4 균열 (0.3mm/1.5m) | S4 균열 (0.3mm/1.0m) |

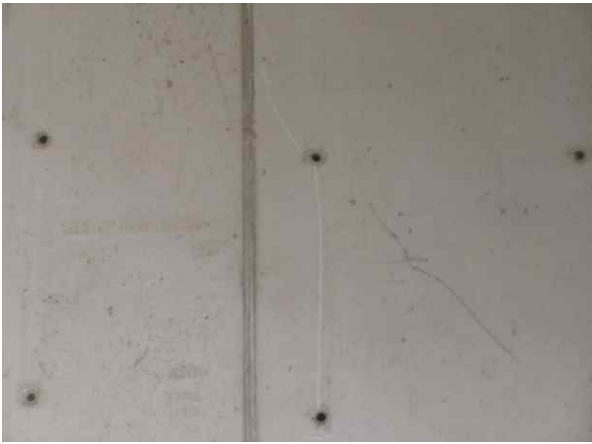
| S2-G3~4 균열(0.2mm/1.4m) | S3 기보수 상태양호 |

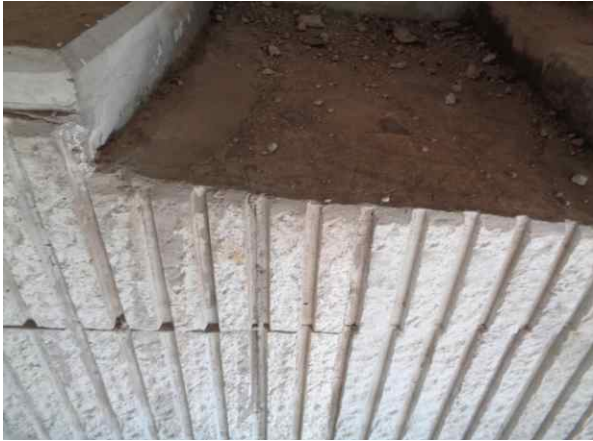
| A1 보수부 재균열 (0.2mm/0.5m) | A1 페콘크리트 퇴적 (0.5m×1.5m, 5EA) |

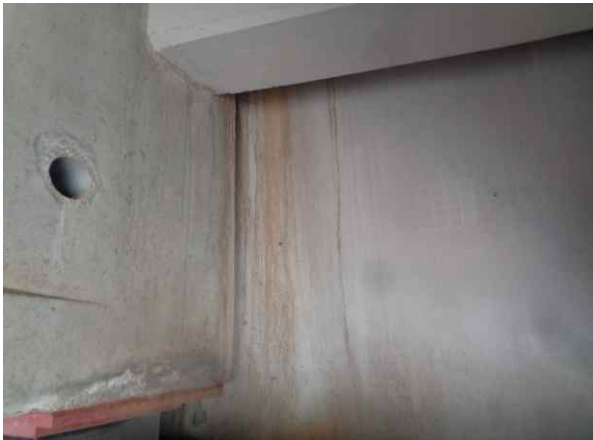
| A1 백태 (0.2m×2.0m) | A2 균열 (0.2mm/0.5m) |

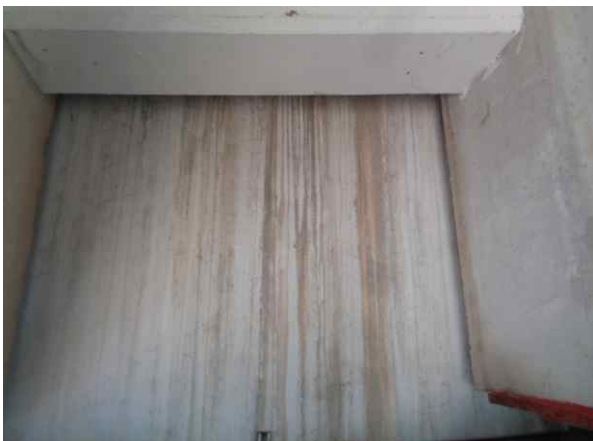
| A2 누수흔적 (2.3m×1.0m) | A2 표면오염 (0.5m×1.0m) |

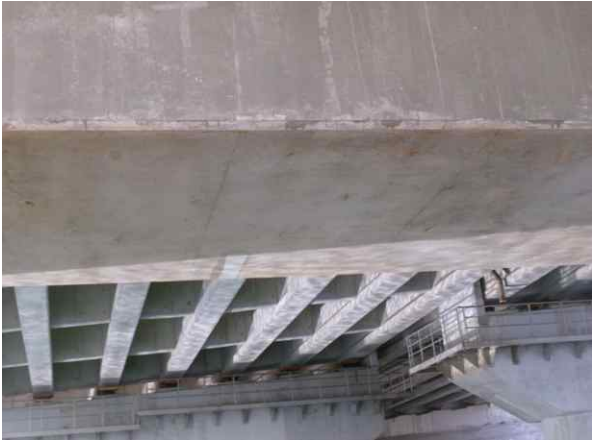
| P2 균열(0.2mm/0.7m) | P2 균열(0.2mm/1.4m) |

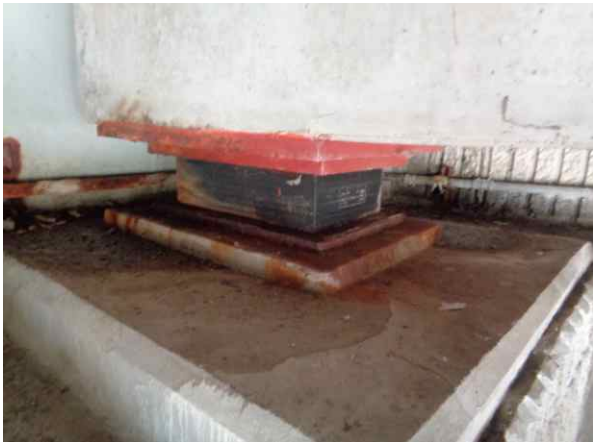
| A2-SH8 플레이트 부식 | P1-SH3(A1) 받침콘크리트 균열 (0.1mm/0.2m) |

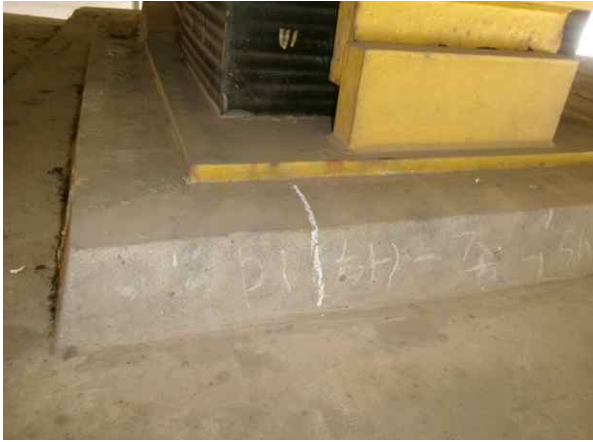
| P1-SH5(A2) 받침몰탈 균열 (0.1mm/0.1m) | P2-SH1(A1) 받침몰탈 재균열 (0.2mm/0.1m) |

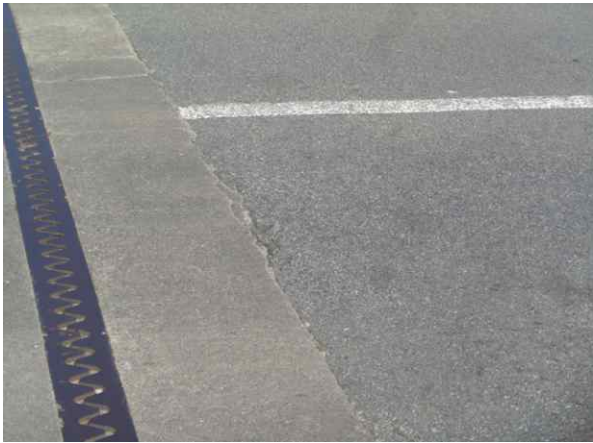
| A1 후타재 파손(0.1m×3.0m) | A1 후타재 균열(0.1mm/0.3m, 7EA) |

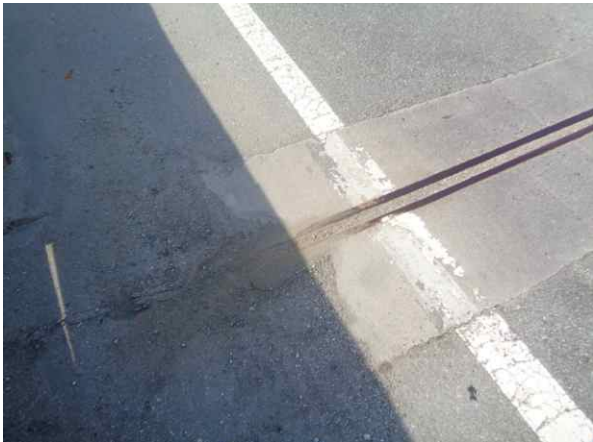
| P2 유간 토사퇴적(L=5.0m) | P2 후타재 균열(0.1mm/0.4m) |

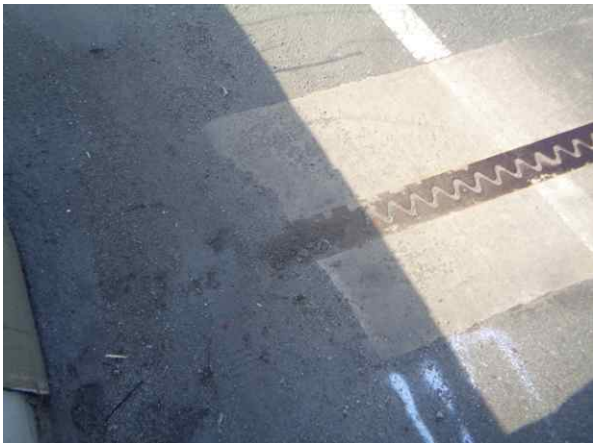
| A2 유간 토사퇴적(L=1.5m), 본체 변형 | A2 후타재 균열(0.1mm/0.4m) |

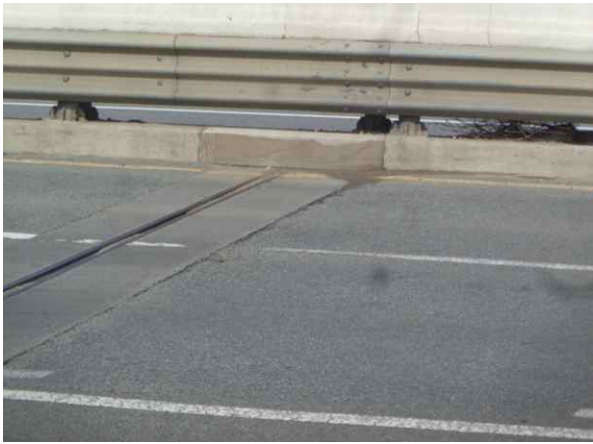
| S2 패임 (0.2m×0.1m) | S2 패임 (0.5m×0.1m) |

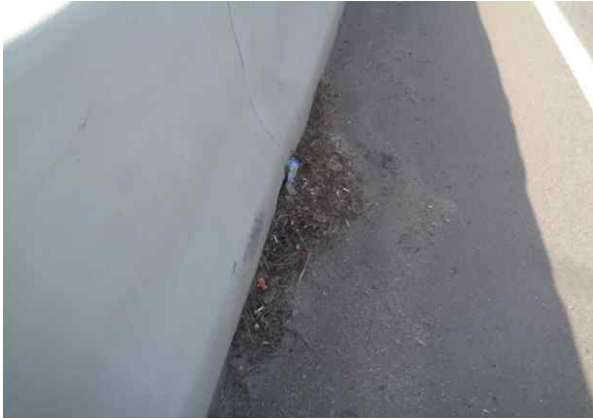
| S1 배수구 막힘 | S2 배수구 막힘 |

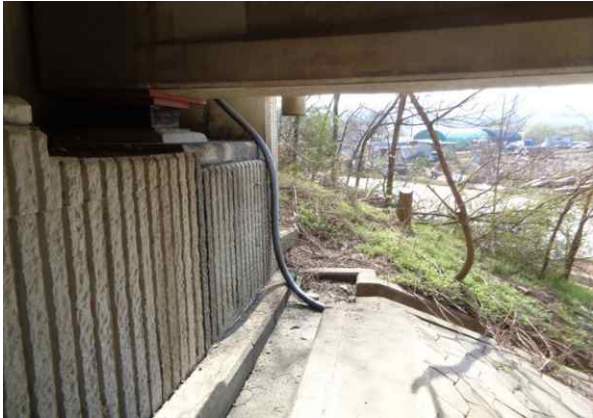
| S1 배수관 길이부족 | A1 배수로 토사퇴적 |

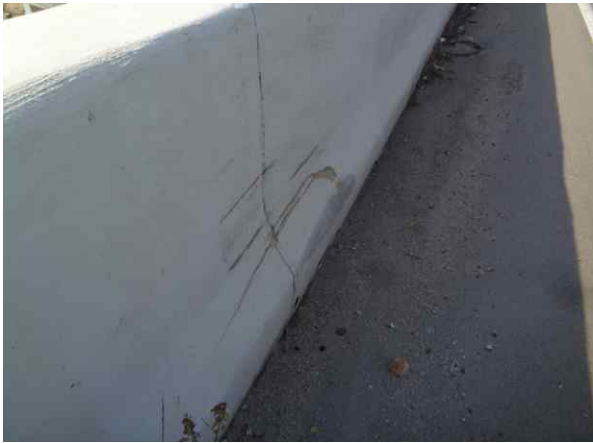
| S1 방호벽 균열(1.2m×1.3m) | S1 중분대 표면들뜸(0.6m×0.5m) |

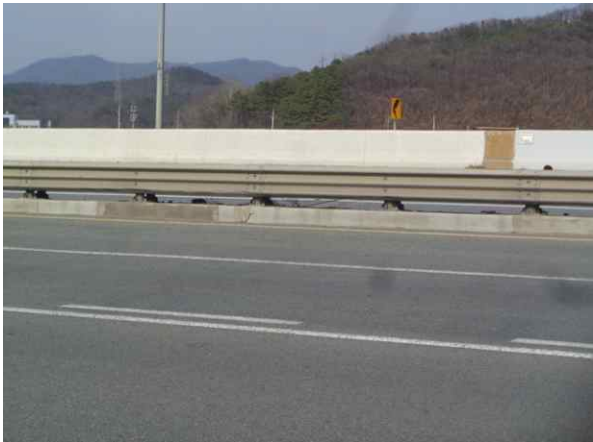
| S2 중분대 보수부들뜸(0.1m×0.3m) | S3 중분대 들뜸(0.4m×0.7m) |

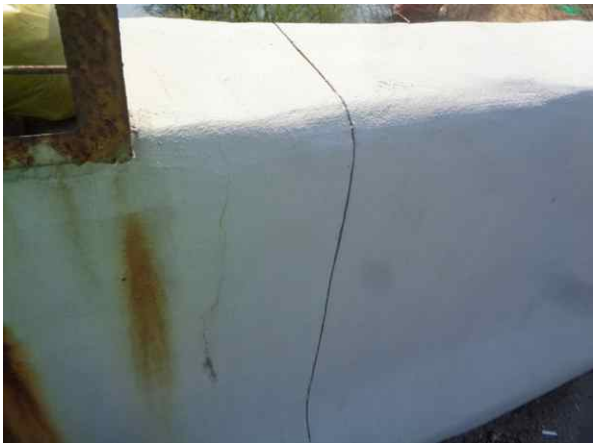
| S4 방호벽 균열(0.1mm/0.4m) | 방호벽 제원측정 전경 |
