## **3. 동향교**

### 3. 동향교

본 시설물은 경기도 안성시 양성면 동향리에 위치한 교량으로 총 연장 450.0m, 폭 19.5~22.8m로 시공되어 있다.

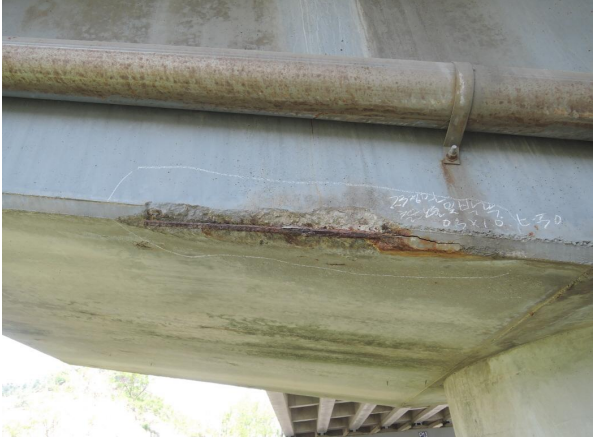
| <p>P12 교각 철근노출 및 박락(0.3m×1.0m)</p> | <p>P12 교각 균열(0.3mm/2.2m)</p> |

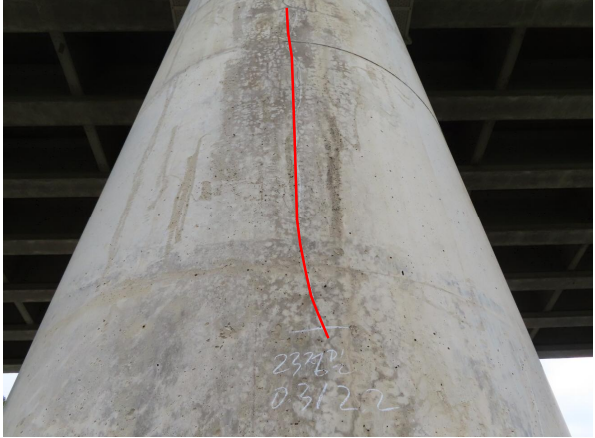
- 교각에 전반적으로 발생한 균열(0.1~0.3mm)은 주로 수직균열 형태로 발생하였으며 균열의 위치와 형상을 고려했을 때 콘크리트 타설 후 수화열 및 소성수축에 기인한 균열, 거푸집 구축에 의한 건조수축 및 온도변화 등이 주요한 원인으로 추정되며, 공용기간 증가로 인해 일부 균열손상의 균열 폭이 진전된 것으로 판단된다. 또한, 교각 P6 기둥부에 발생한 균열폭 0.3mm 균열에 대한 균열심도(3.2.2 콘크리트 내구성 조사, 균열깊이 측정 참조)를 측정한 결과, 균열 심도가 철근피복두께를 초과하지 않은 것으로 분석되었으며, 차기 점검 시 균열손상에 대한 진전 여부를 관찰할 수 있도록 균열게이지를 부착하였다.

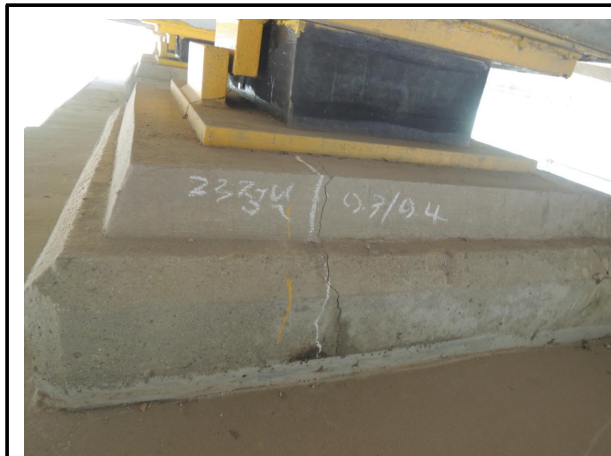
P1-SH3 받침물탈균열(0.3mm/0.4m)

- 받침콘크리트 및 받침물탈균열은 0.1~0.3mm의 폭으로 발생하였으며, 균열의 양상이 대부분 교축방향, 교직방향 구분 없이 산발적으로 발생한 점 등을 고려할 때 상부구조의 신축거동 불량 및 수평력 발생 등에 의한 구조적 균열이 아닌 재료적 특성 및 무수축 물탈재와 받침플레이트 간의 열팽창계수 차이 등의 복합적인 요인으로 발생한 균열이 공용기간 증가로 인해 균열폭이 일부 증가된 것으로 판단되며, 내구성 향상을 위한 표면처리와 주입보수가 필요하다.
- 받침콘크리트 층분리와 박리는 시공미흡으로 인한 취약부위에 신축이음 누수로 인한 교면수 유입, 환경적요소(우수유입, 동결융해), 반복적인 건습작용 등에 의해 발생한 것으로 판단되며, 받침물탈 파손은 외부충격에 의해 발생한 것으로 손상의 정도나 범위가 경미하나, 손상의 진전 방지를 위해 단면보수가 필요할 것으로 판단된다.
- 교량받침에 전반적으로 발생한 플레이트 부식 및 도장박리는 공용기간 증가에 의한 도장열화 및 습윤한 외기환경, 신축이음 누수 등으로 인해 발생한 것으로 판단되며, 내구성확보를 위한 도장보수가 필요하다.

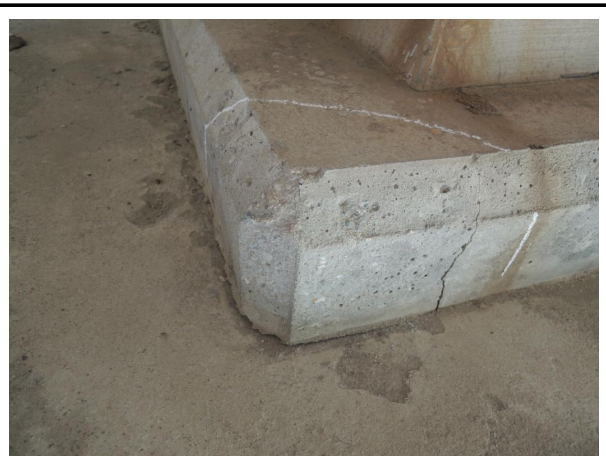
P3-SH13 받침콘크리트충분리(들뜸)(0.2m×0.4m)

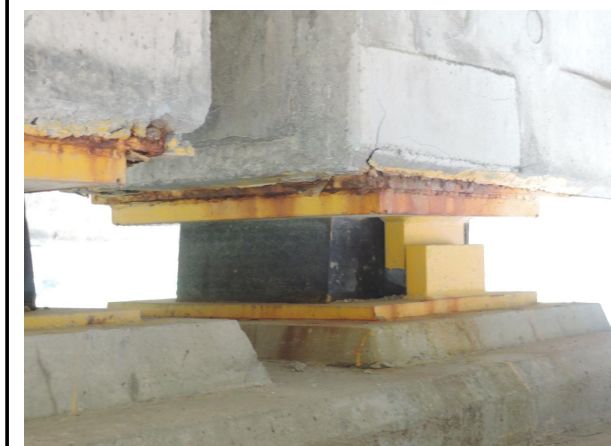
P6-SH14 플레이트부식 및 도장박리(18EA)

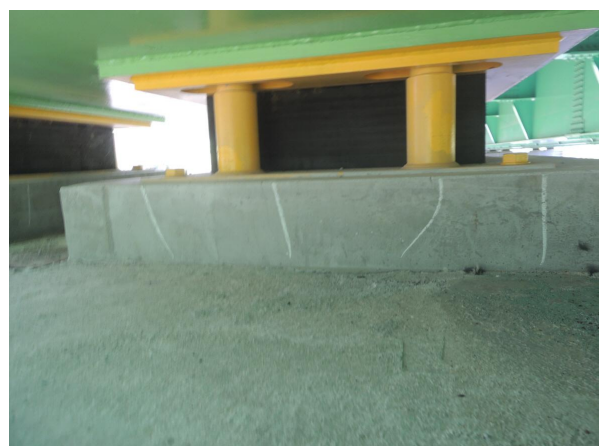
P7-SH18 받침콘크리트균열(0.2mm/0.3m, 4EA)

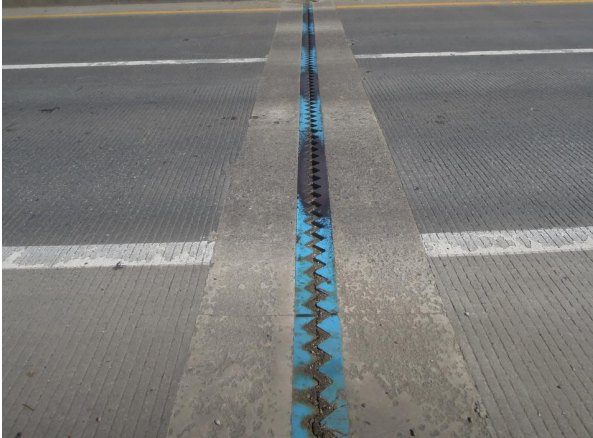
| <p>P1 신축이음 후타재표면박리 (0.3m×18.0m, 2EA)</p> | <p>P9 신축이음 하부 누수 (L=4.0m)</p> |

- 금회 조사된 후타재 균열, 박리 및 박락, 표면박리는 후타재 급속타설, 건조수축, 반복적인 차량 통행하중 및 재설제의 영향 등으로 인해 발생한 것으로 판단되며 발생한 손상으로 인한 차량통행에 지장 및 신축이음 기능저하 등은 없는 상태로 주의관찰 후 관리주체의 유지관리 계획에 맞추어 보수하여도 구조물의 사용 및 안전에는 지장이 없을 것으로 판단된다. 또한, 신축이음 본체부식은 공용기간 증가 및 지속적인 우수 및 재설제 등의 접촉으로 인해 발생한 것으로 보수보다는 주의관찰이 요구되며, 유간 토사퇴적은 통행차량에 의해 주변 토사가 유입되어 퇴적된 것으로 원활한 신축거동을 위해 주기적인 청소가 요구된다.
- 우천 시 신축이음 누수에 대한 추가적인 조사를 진행하였으며, P9, P12측 신축이음부에서 누수가 발생하는 것으로 확인되었다. 공용기간 증가 및 유도 배수시설 미설치 등으로 인해 발생한 것으로 판단되며, 우천 시 누수에 대한 추가조사 시 누수가 확인되지 않은 A1, A2, P1, P3, P6측에도 하부구조에 누수흔적 및 누수로 인한 손상들이 발생한 것을 고려했을 때 강우량이 많은 기간에는 누수가 발생하는 것으로 판단된다. 따라서, 신축이음 하부 누수로 인한 구조물의 내구성 저하 방지를 위해 유도 배수시설 설치를 통한 교면수 유입 차단이 필요하다.
- 신축작용, 외부충격 및 시공미흡으로 인해 발생한 차수관 덮개 볼트탈락은 신축이음 기능 및 차수 상에는 지장을 주지 않는 경미한 손상으로 판단되나, 신축이음 장치의 장기적인 사용성 확보를 위해 재설치가 필요하다.

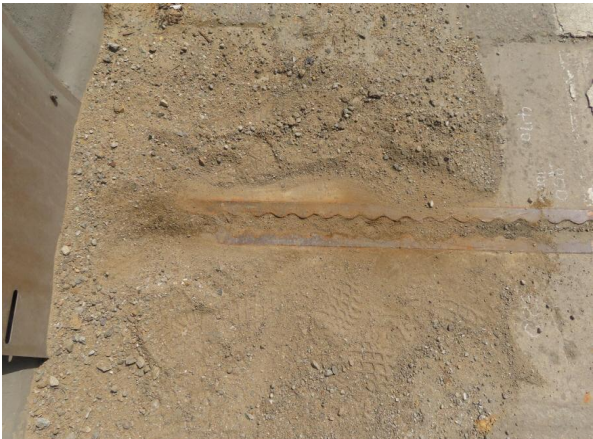
| <p>A2 신축이음 유간 토사퇴적 (L=18.0m)</p> | <p>A2 신축이음 후타재파손 (0.1m×0.3m)</p> |
