## **3. 동향교**

### 3. 동향교

#### 3.1 시설물의 개요

본 시설물은 경기도 안성시 양성면 동향리에 위치한 교량으로 총 연장 450.0m, 폭 19.5~22.8m로 시공되어 있다.

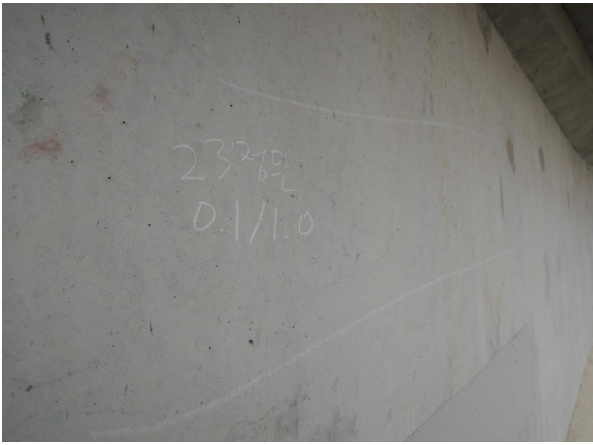
| 거더 S3-G9 균열(0.1mm/1.0m, 2EA) | 거더 S6-G1 박락(0.8m×0.2m) |

- S3-G9 거더 복부에 발생한 균열은 폭 0.1mm이하의 미세균열로 거더 중앙부가 아닌 지점부에 발생한 상태로 건조수축 및 수화열에 의해 발생한 미세균열이 공용 중 온도변화 등에 의해 육안으로 관찰되는 균열의 형태로 발전된 것으로 손상의 정도가 경미하고 박락, 녹물흔적 등 동반하는 2차 손상이 없는 점을 고려했을 때 표면처리하여도 구조물의 사용 및 안전에는 지장이 없을 것으로 판단된다.
- 박락 및 충분리, 누수오염, 보수부 들뜸 및 박락, 보수재 박리 등의 손상은 주로 신축이음부 거더 단부에 발생한 상태로 신축이음에서 누수되는 교면수가 거더의 미세균열부에 지속적으로 유입되어 발생한 것으로 판단되며, 인양홀 주변 파손은 시공초기 거더 거치 시 발생한 손상으로 내구성확보를 위해 단면보수가 필요하다. 또한, 신축이음 누수로 인한 교면수의 지속적인 하부 유입을 차단하기 위해 유도 배수시설 설치가 필요할 것으로 판단된다.

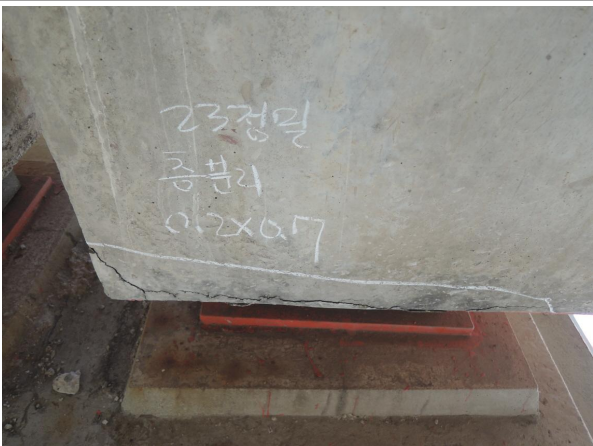
| 거더 S9-G7 충분리(0.2m×0.7m) | 거더 S14-G1 보수부박락(0.2m×1.8m) |

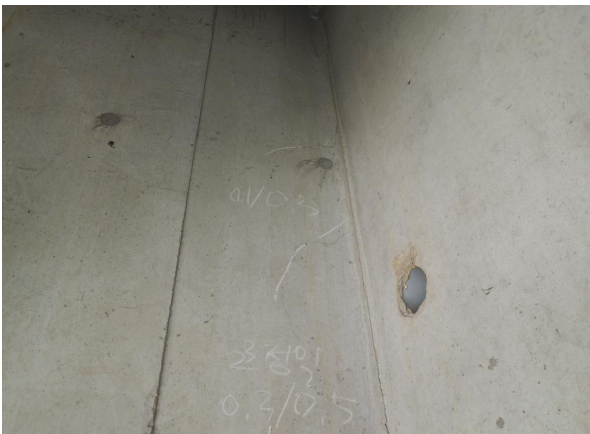
| <p>가로보 S11-G4~G5-CB7 균열(0.3mm/0.5m)</p> | <p>가로보 S12-G3~G4-CB1 층분리(0.3m×0.3m)</p> |

- 가로보에 발생한 균열, 박락 및 철근노출, 층분리 손상은 단계별 시공에 따른 부재간 구속력 및 콘크리트 재료적 특성에 의한 건조수축, 공용기간 증가 등 복합적인 원인에 의해 발생한 손상으로 판단되며, 균열에 대한 표면처리 및 주입보수, 단면손상에 대한 방청처리 및 단면보수가 필요하다. 또한, S2 가로보에 발생한 재료분리는 시공초기 다짐불량 등 시공미흡으로 인해 발생한 것으로 손상의 정도는 경미하나, 진전 및 확대 방지를 위해 단면보수를 실시하는 것이 바람직하다.
- 누수오염 및 보수부 손상은 대부분 신축이음부 주변 가로보에 발생한 것으로 조사되었으며, 신축이음부에서 누수되어 유입되는 교면수에 의해 발생한 것으로 콘크리트 열화 및 재산상 발생을 방지하기 위해 표면처리 및 단면보수가 필요할 것으로 판단된다.

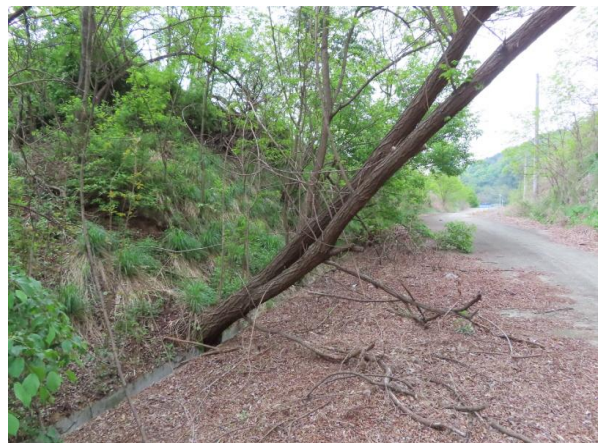
A1 교대 수목전도우려(1EA)

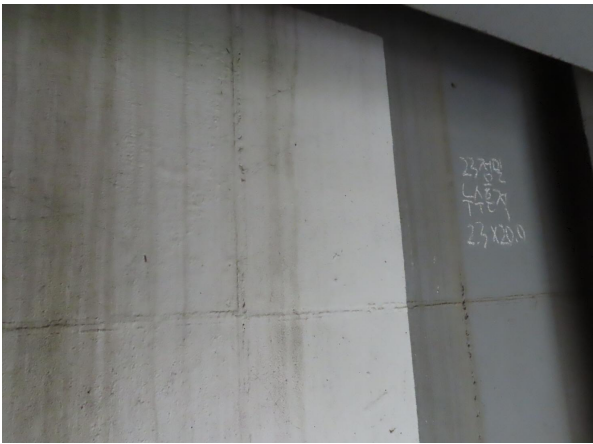
| <p>A2 교대 누수흔적(20.0m×2.3m)</p> | <p>P1 교각 토사유실(10.0m×15.0m)</p> |

- 누수흔적 및 누수오염은 주로 신축이음부가 위치한 교각(P1, P3, P9)에 발생한 상태로 신축이음 누수로 인해 교면수가 하부로 유입되면서 발생한 것으로 손상부위에 교면수 접촉으로 인한 콘크리트 열화 등의 2차손상 발생 방지를 위해 표면처리가 필요할 것으로 판단된다. 또한, 교각 P12 코핑부에 발생한 백태는 교면수 및 우수의 영향으로 발생한 것으로 손상의 정도는 경미하나 내구성 확보를 위해 표면처리를 실시하는 것이 바람직할 것으로 판단된다.
- 교대에 발생한 법면 보호블럭 배부름 및 탈락 손상은 성토다짐미흡 등의 시공미흡 및 우수 유입 등으로 발생한 것으로 판단되며 교각 P1에 발생한 토사유실은 우수유입 및 배수로측구 위치 불량으로 인해 발생한 것으로 판단되며 단기적인 보수보다는 주기적인 점검을 통해 손상의 진전 및 확대 등을 주의관찰할 필요가 있다. 또한, 교대 A1에 조사된 수목전도우려는 구조물에 미치는 영향은 없으나 전도 시 하부 도로의 보행자 및 통행차량의 안전사고우려가 있으므로 지속적인 관찰이 필요하다.
- 시설물관리 구역 내 출입제한이 없는 상태로 현재 인근주민 소유의 농자재, 컨테이너, 각종 폐자재 등이 적치되어있는 상황으로 조사되었다. 현장조사 당시 외관조사 및 각종 장비시험에 다소 어려움이 있었으며, 지속적인 유지관리 및 점검이 필요한 기간에는 관리 및 단속이 필요한 상황이다. 또한, 화재에 취약한 각종 폐기물 및 불법점유시설의 안전사고 방지를 위해 지속적인 관찰이 필요하다.

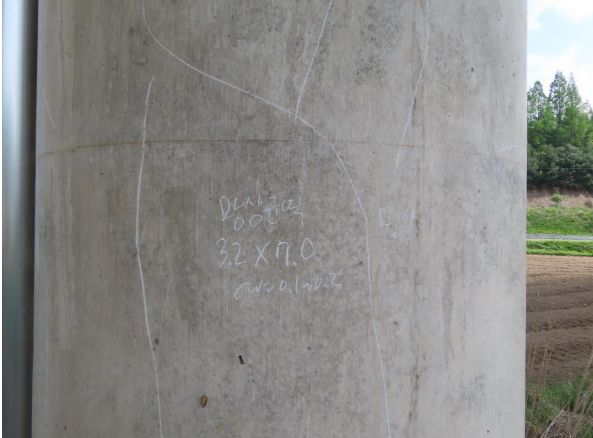
| <p>P3 교각 망상균열(7.0m×3.2m, Cw=0.1~0.2mm)</p> | <p>P6 교각 충분리(0.1m×2.0m)</p> |

- 망상균열은 균열폭 0.1~0.2mm의 미세균열로 손상의 정도는 경미하나, 금회 근접 상세조사로 인해 손상물량이 대폭 증가한 것으로 분석되었으며, 기존 보수부에서 보수미흡으로 인한 재균열이 일부 발생한 것으로 조사되었다. 따라서, 시설물의 내구성 확보 및 추가적인 손상 진전을 방지하기 위해 균열폭 0.3mm미만은 표면처리, 0.3mm이상은 주입보수가 필요할 것으로 판단된다.
- 박리 및 박락, 박락 및 철근노출, 층분리(들뜸) 등은 대부분 신축이음부가 위치한 교각(P1, P6, P9, P12)에 발생하였으며, 신축이음 누수로 인한 교면수 유입으로 콘크리트 열화 및 환경적 요소(동결융해, 우수유입), 반복적인 건조작용 등에 의해 발생한 것으로 손상의 진전 및 확대 방지를 위해 단면보수 및 단면보수(방청)이 필요하며, 신축이음 누수로 인한 지속적인 교면수 하부 유입을 차단하기 위해 유도 배수시설 설치가 필요하다.
- 재료분리는 시공시 다짐불량 등의 시공미흡으로 발생한 것으로 판단되며, 기둥부에 국부적으로 발생한 금힘 및 파손은 외부충격으로 인해 발생한 것으로 손상의 정도는 경미하나, 내구성 확보를 위해 단면보수를 실시하는 것이 바람직하다.

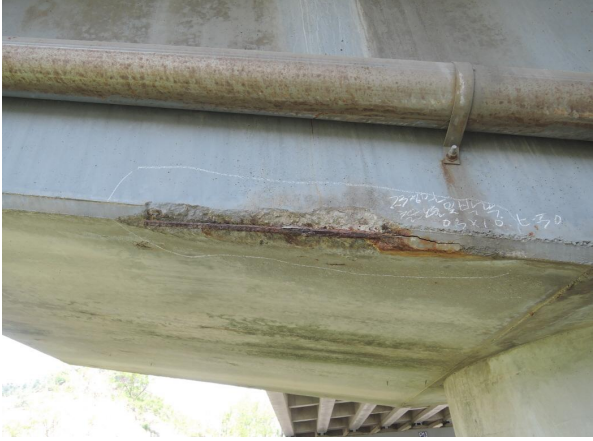
| <p>P12 교각 철근노출 및 박락(0.3m×1.0m)</p> | <p>P12 교각 균열(0.3mm/2.2m)</p> |

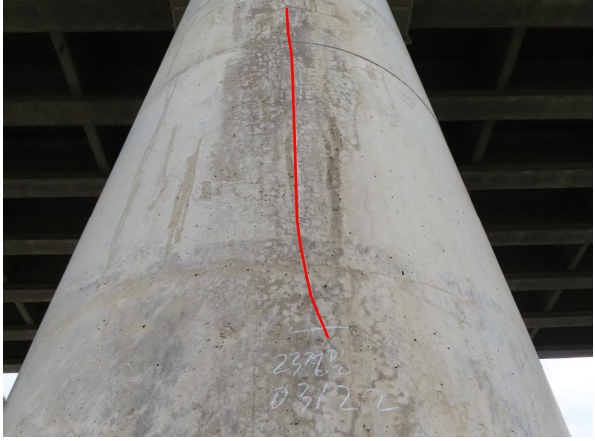
- 교각에 전반적으로 발생한 균열(0.1~0.3mm)은 주로 수직균열 형태로 발생하였으며 균열의 위치와 형상을 고려했을 때 콘크리트 타설 후 수화열 및 소성수축에 기인한 균열, 거푸집 구축에 의한 건조수축 및 온도변화 등이 주요한 원인으로 추정되며, 공용기간 증가로 인해 일부 균열손상의 균열 폭이 진전된 것으로 판단된다. 또한, 교각 P6 기둥부에 발생한 균열폭 0.3mm 균열에 대한 균열심도(3.2.2 콘크리트 내구성 조사, 균열깊이 측정 참조)를 측정한 결과, 균열 심도가 철근피복두께를 초과하지 않은 것으로 분석되었으며, 차기 점검 시 균열손상에 대한 진전 여부를 관찰할 수 있도록 균열게이지를 부착하였다.

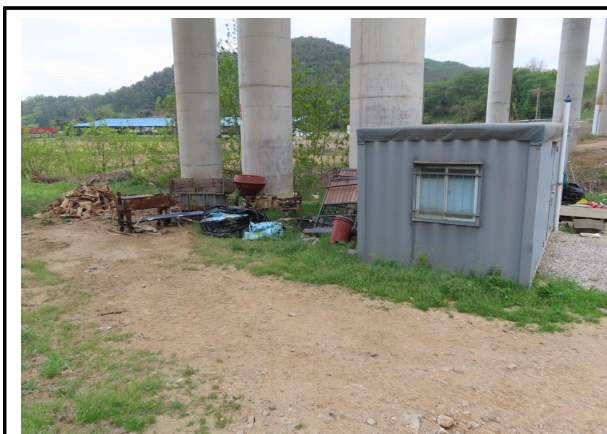
불법점유 및 폐기물 적치(P6)

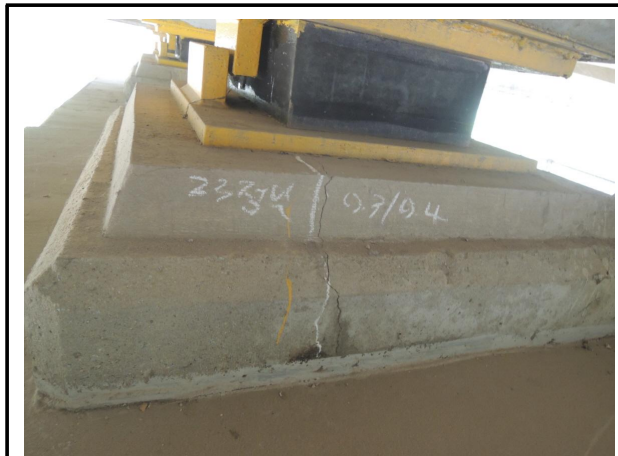
P1-SH3 받침물탈균열(0.3mm/0.4m)

- 받침콘크리트 및 받침물탈균열은 0.1~0.3mm의 폭으로 발생하였으며, 균열의 양상이 대부분 교축방향, 교직방향 구분 없이 산발적으로 발생한 점 등을 고려할 때 상부구조의 신축거동 불량 및 수평력 발생 등에 의한 구조적 균열이 아닌 재료적 특성 및 무수축 물탈재와 받침플레이트 간의 열팽창계수 차이 등의 복합적인 요인으로 발생한 균열이 공용기간 증가로 인해 균열폭이 일부 증가된 것으로 판단되며, 내구성 향상을 위한 표면처리와 주입보수가 필요하다.
- 받침콘크리트 층분리와 박리는 시공미흡으로 인한 취약부위에 신축이음 누수로 인한 교면수 유입, 환경적요소(우수유입, 동결융해), 반복적인 건습작용 등에 의해 발생한 것으로 판단되며, 받침물탈 파손은 외부충격에 의해 발생한 것으로 손상의 정도나 범위가 경미하나, 손상의 진전 방지를 위해 단면보수가 필요할 것으로 판단된다.
- 교량받침에 전반적으로 발생한 플레이트 부식 및 도장박리는 공용기간 증가에 의한 도장열화 및 습윤한 외기환경, 신축이음 누수 등으로 인해 발생한 것으로 판단되며, 내구성확보를 위한 도장보수가 필요하다.

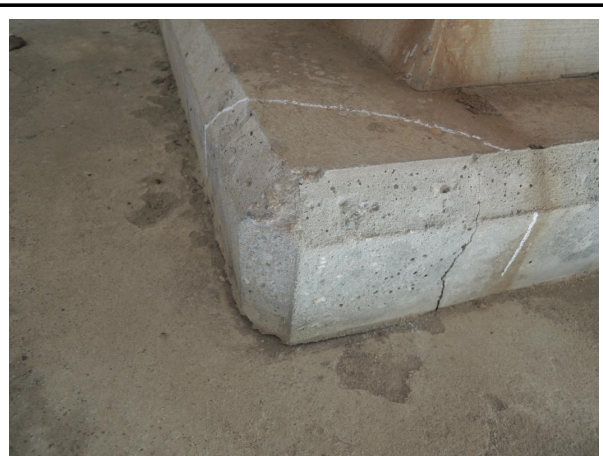
P3-SH13 받침콘크리트충분리(들뜸)(0.2m×0.4m)

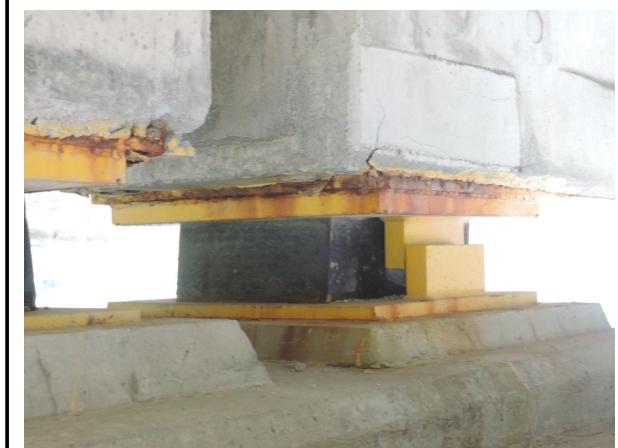
P6-SH14 플레이트부식 및 도장박리(18EA)

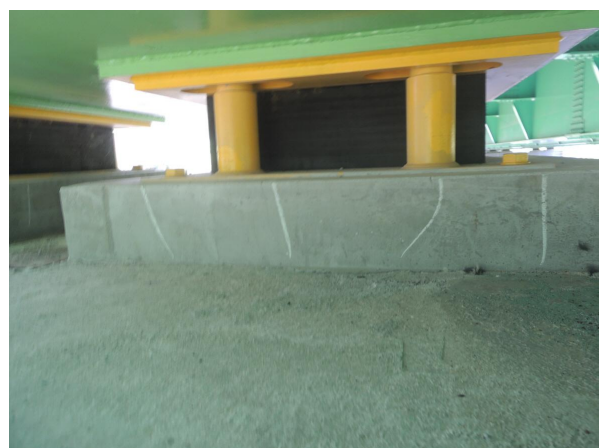
P7-SH18 받침콘크리트균열(0.2mm/0.3m, 4EA)

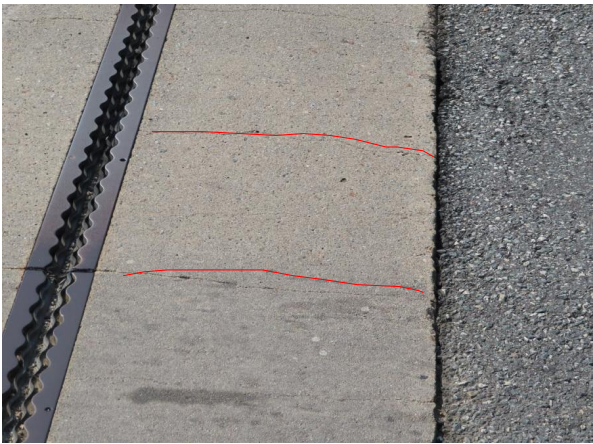
| <p>A1 신축이음 후타재균열 (0.1mm/0.5m, 31EA)</p> | <p>A1 신축이음 후타재박락 (0.3m×0.3m)</p> |

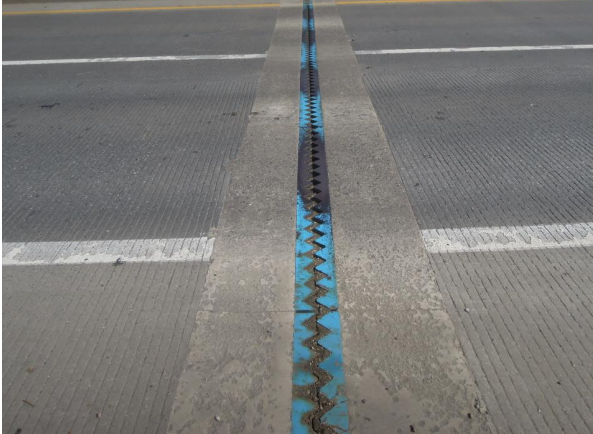
| <p>P1 신축이음 후타재표면박리 (0.3m×18.0m, 2EA)</p> | <p>P9 신축이음 하부 누수 (L=4.0m)</p> |

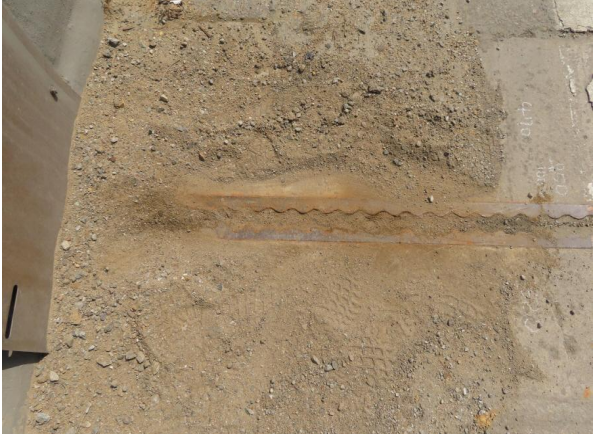
| <p>A2 신축이음 유간 토사퇴적 (L=18.0m)</p> | <p>A2 신축이음 후타재파손 (0.1m×0.3m)</p> |

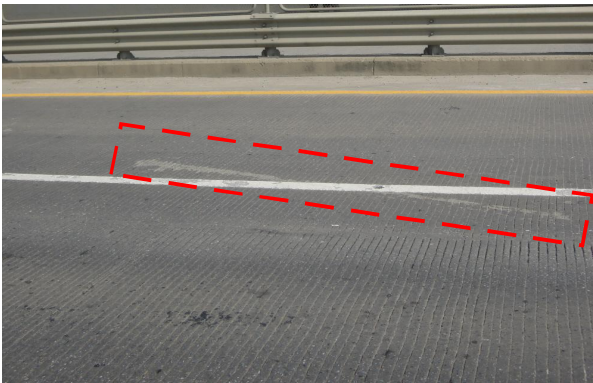
| S1 교면포장 마모(2.0m×0.2m) | S2 교면포장 망상균열(2.5m×7.0m) |

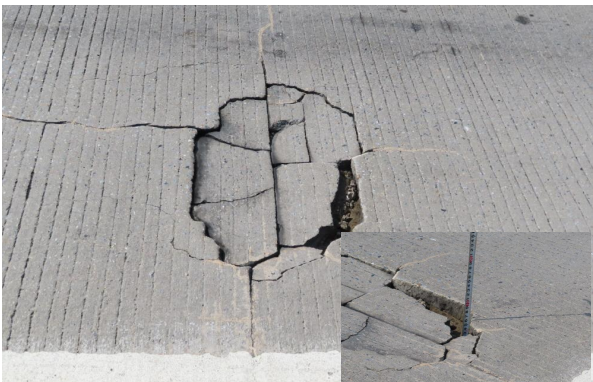
| S3 교면포장 파손(0.6m×1.0m, t=60mm) | S13 교면포장 균열(L=6.0m) |

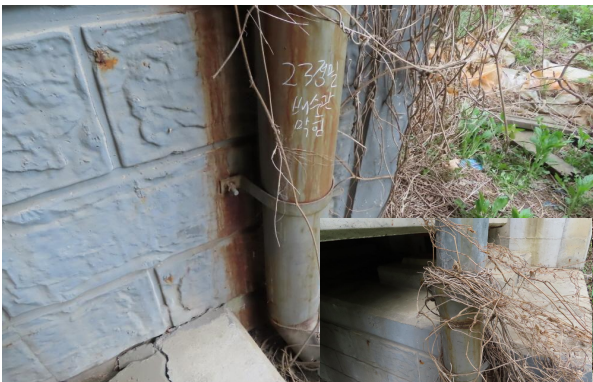
| A2 교대 배수관 막힘 | S12 바닥판 하면 배수관 미설치 |

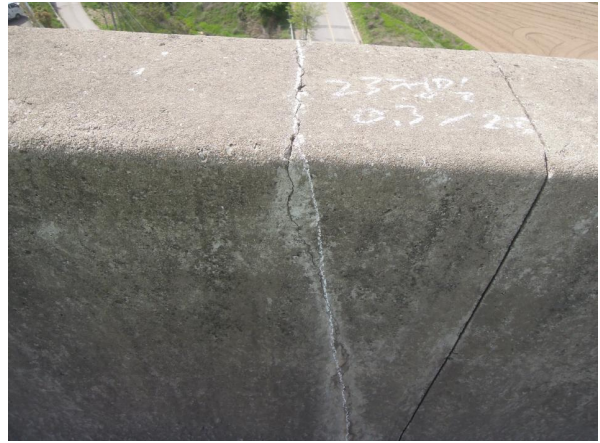
S7 방호벽 균열(0.3mm/2.5m)

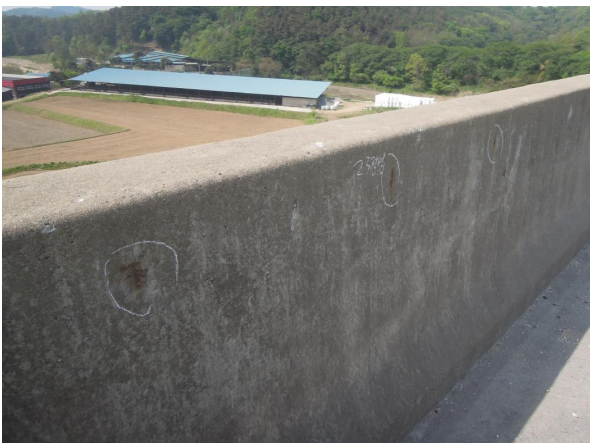
S7 방호벽 철근노출(L=0.1m, 3EA)

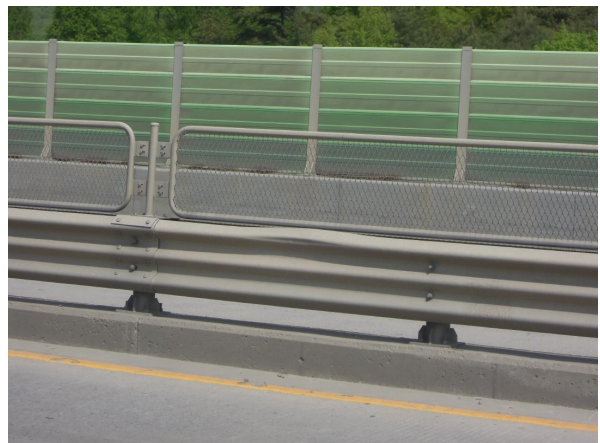
S10 중앙분리대 가드레일 변형(L=0.7m)
