### 3. 동 향 교

## 바닥판하면 손상현황

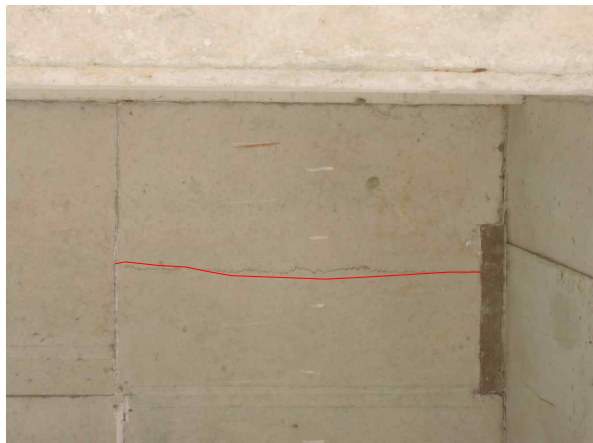
S3 바닥판 하면 균열(0.3mm/1.0m)

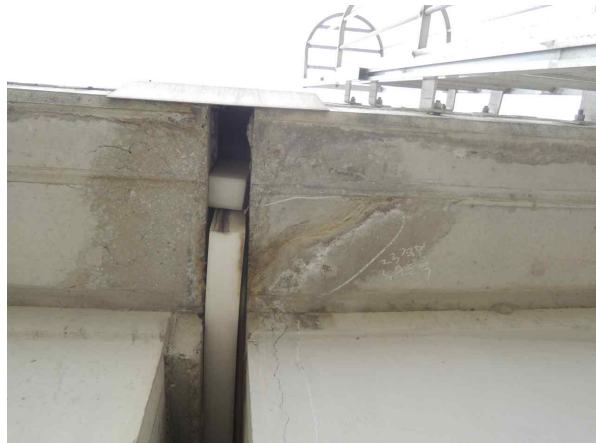
S4 바닥판 하면 누수흔적(0.5m×0.3m)

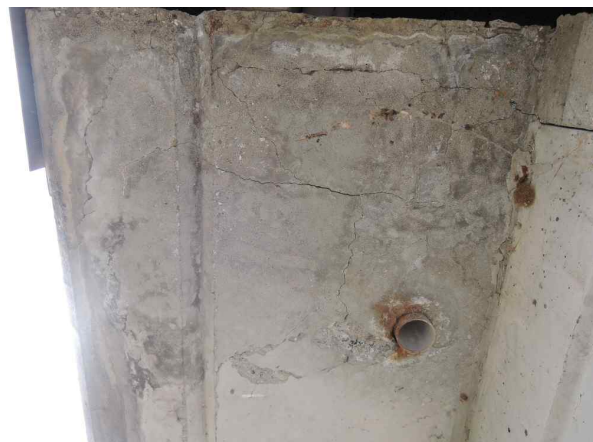
S6 바닥판 하면 충분리(0.6m×0.6m)

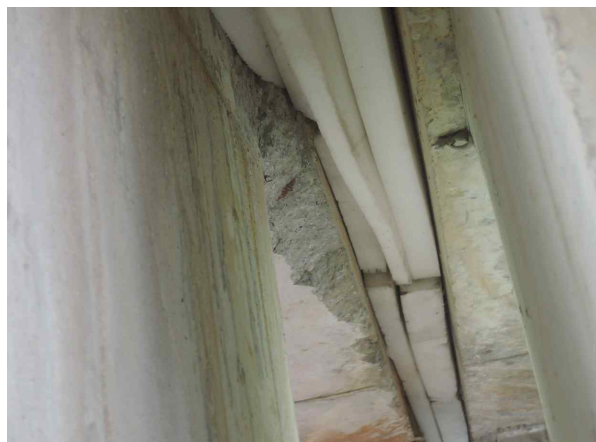
S12 바닥판 하면 철근노출 및 박락(2.3m×0.3m)

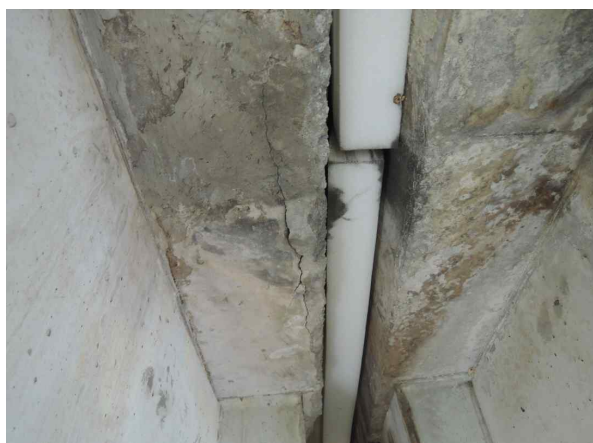
S12 바닥판 하면 충분리(0.1m×0.5m)

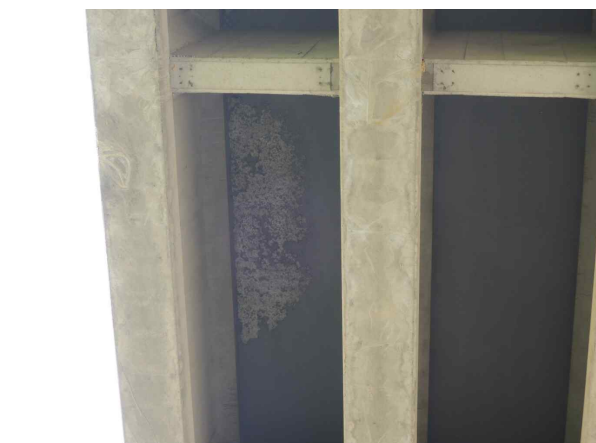
S13 바닥판 하면 보수재박리(1.0m×2.0m)

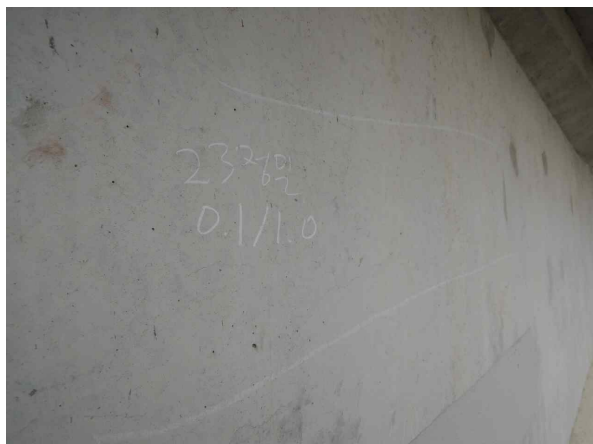
거더 S3-G9 균열 (0.1mm/1.0m, 2EA)

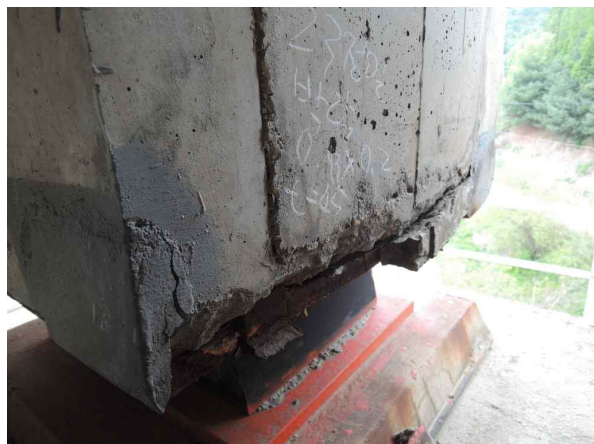
거더 S6-G1 박락 (0.8m×0.2m)

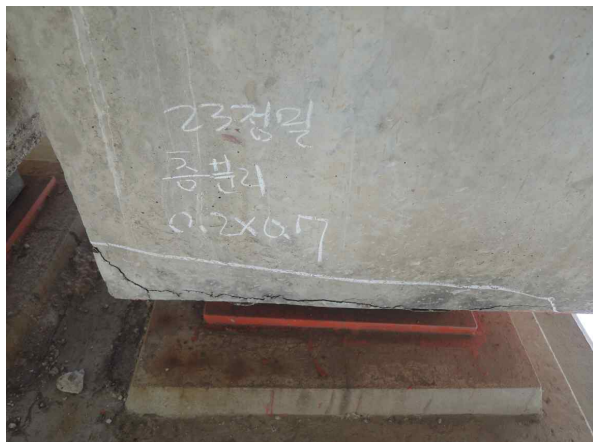
거더 S9-G7 층분리 (0.2m×0.7m)

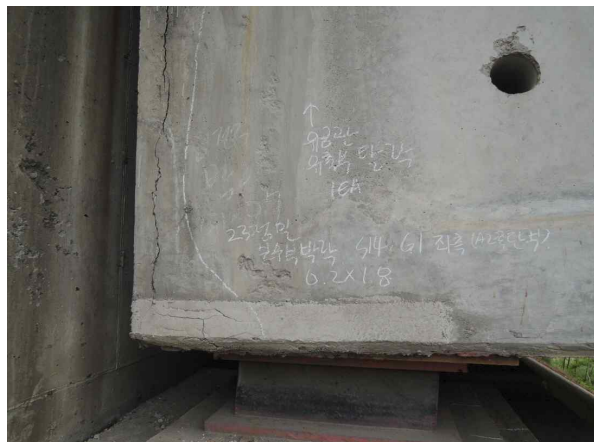
거더 S14-G1 보수부박락 (0.2m×1.8m)

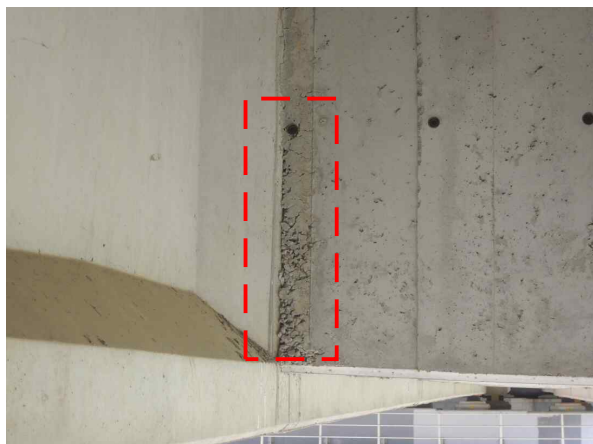
가로보 S2-G3~G4-CB6 재료분리 (0.2m×1.0m)

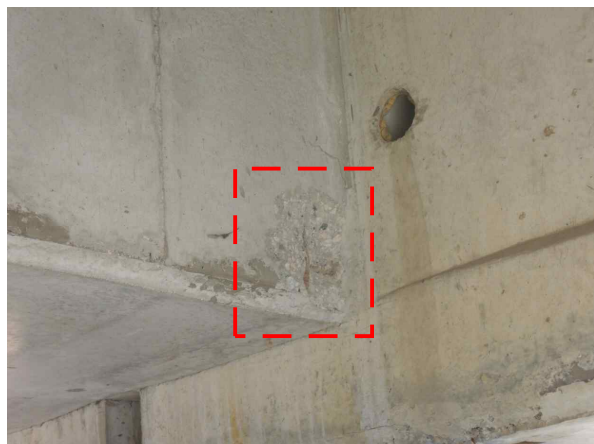
가로보 S6-G1~G2-CB1 철근노출 및  
박락 (0.2m×0.2m)

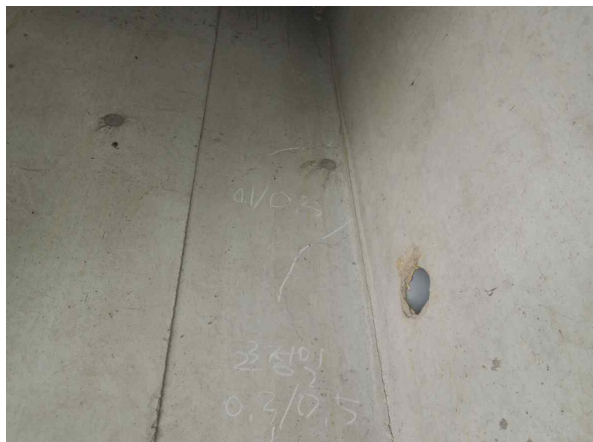
가로보 S11-G4~G5-CB7 균열 (0.3mm/0.5m)

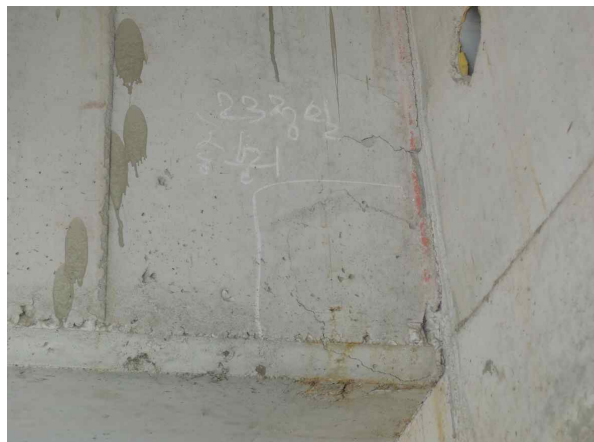
가로보 S12-G3~G4-CB1 층분리 (0.3m×0.3m)

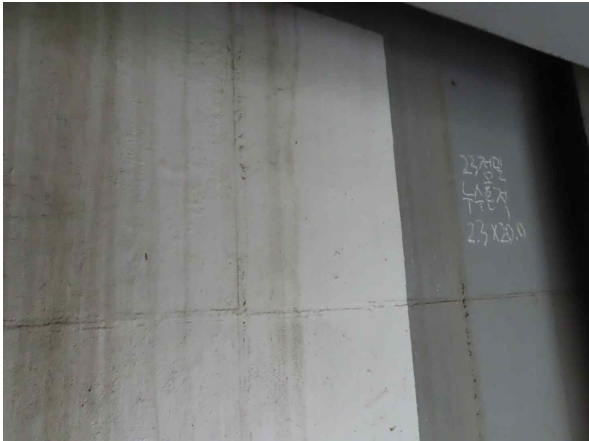
A2 교대 누수흔적 (20.0m×2.3m)

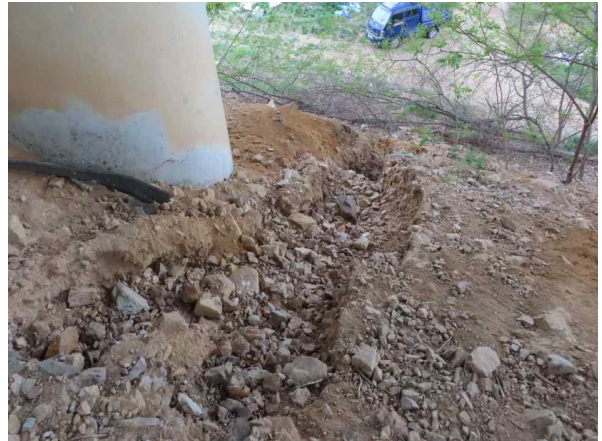
P1 교각 토사유실 (10.0m×15.0m)

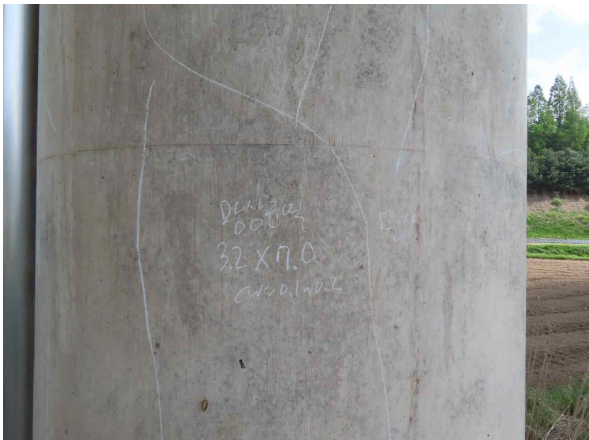
P3 교각 망상균열 (7.0m×3.2m, Cw=0.1~0.2mm)

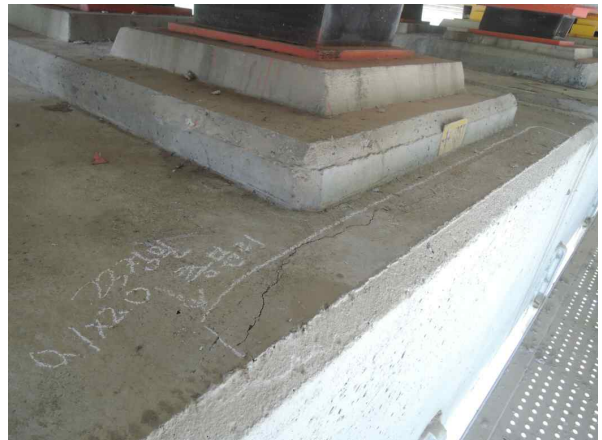
P6 교각 충분리 (0.1m×2.0m)

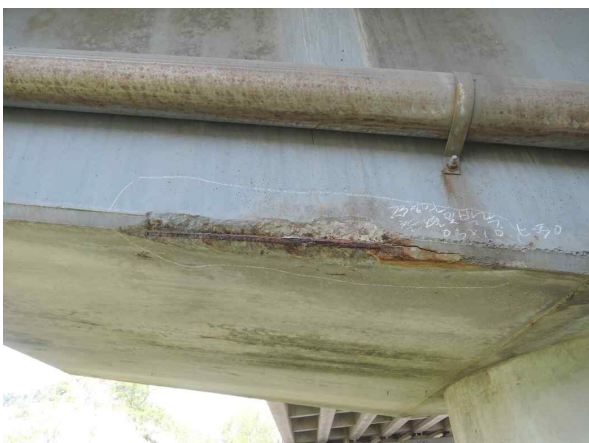
P12 교각 철근노출 및 박락 (0.3m×1.0m)

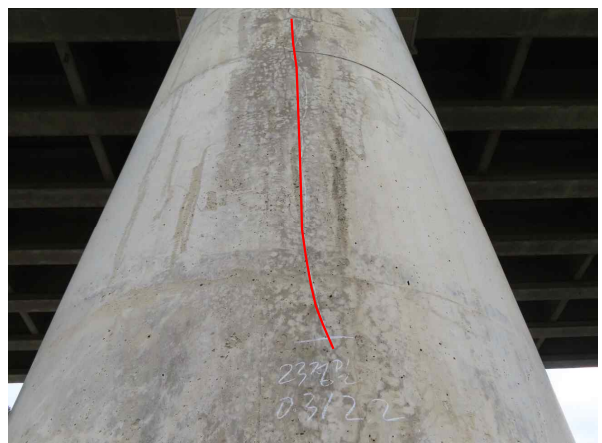
P12 교각 균열 (0.3mm/2.2m)

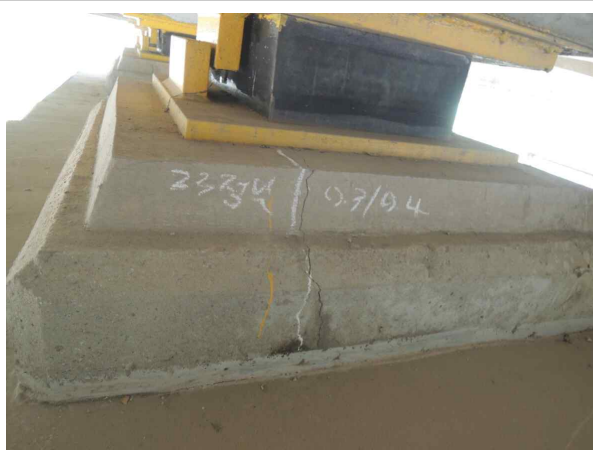
P1-SH3 받침물탈균열 (0.3mm/0.4m)

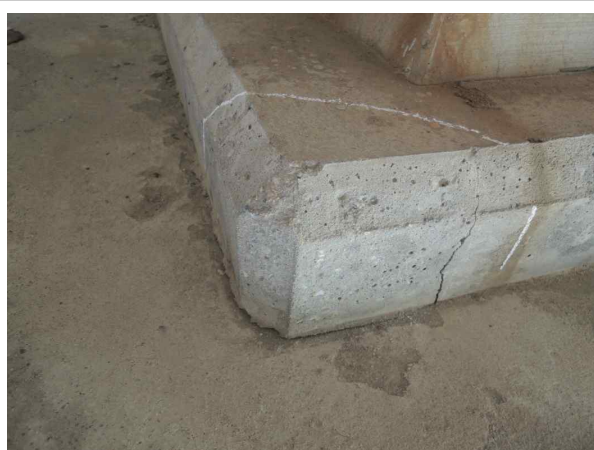
P3-SH13 받침콘크리트충분리(들뜸) (0.2m×0.4m)

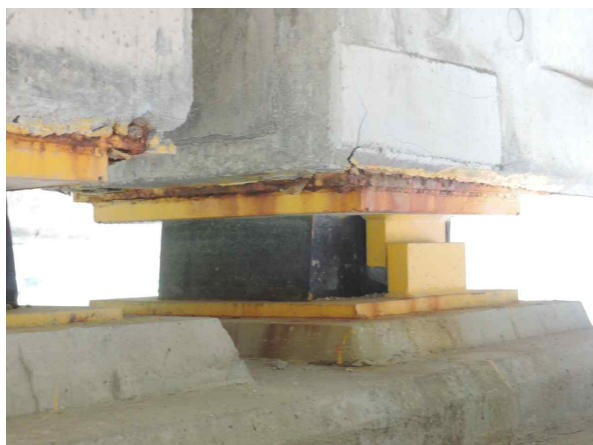
P6-SH14 플레이트부식 및 도장박리(18EA)

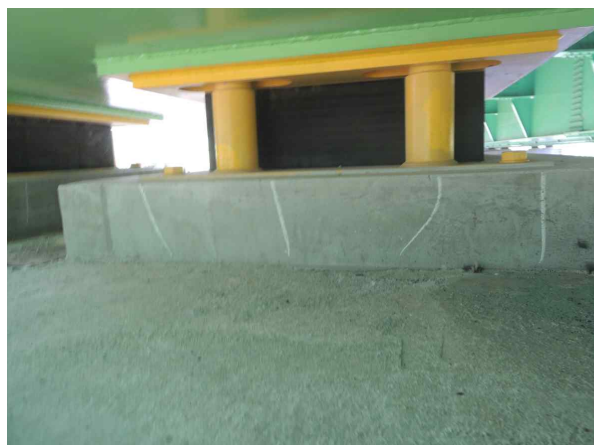
P7-SH18 받침콘크리트균열 (0.2mm/0.3m, 4EA)

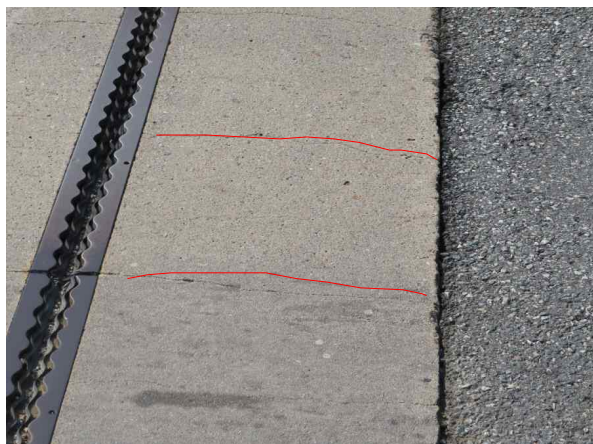
A1 신축이음 후타재균열 (0.1mm/0.5m, 31EA)

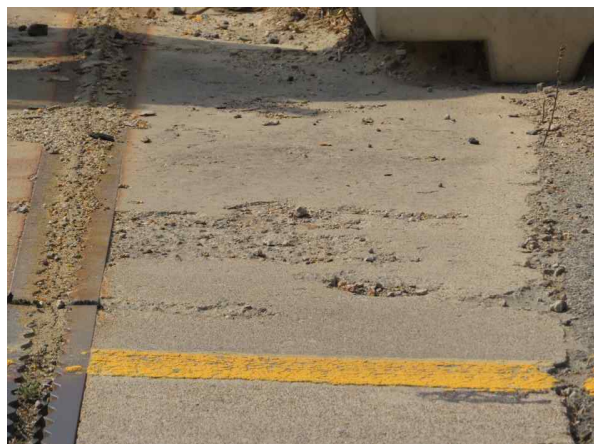
A1 신축이음 후타재박락 (0.3m×0.3m)

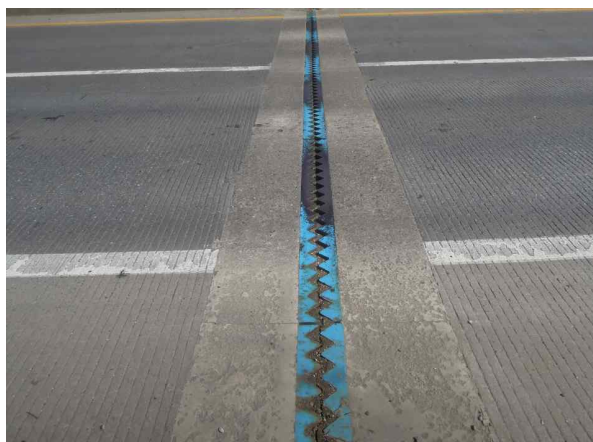
P1 신축이음 후타재표면박리 (0.3m×18.0m, 2EA)

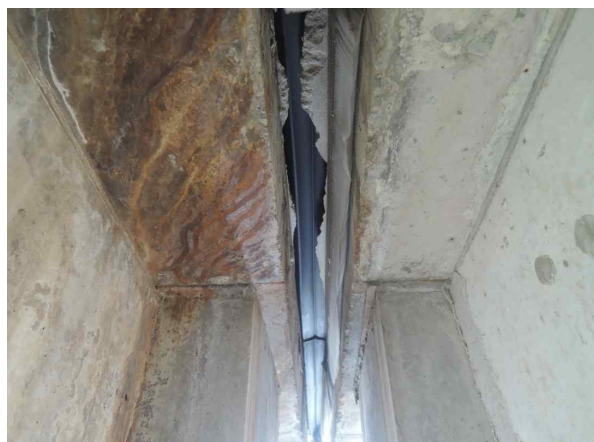
P9 신축이음 하부 누수 (L=4.0m)

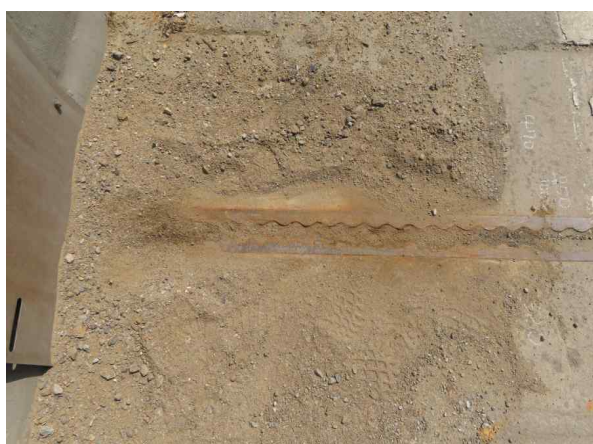
A2 신축이음 유간 토사퇴적 (L=18.0m)

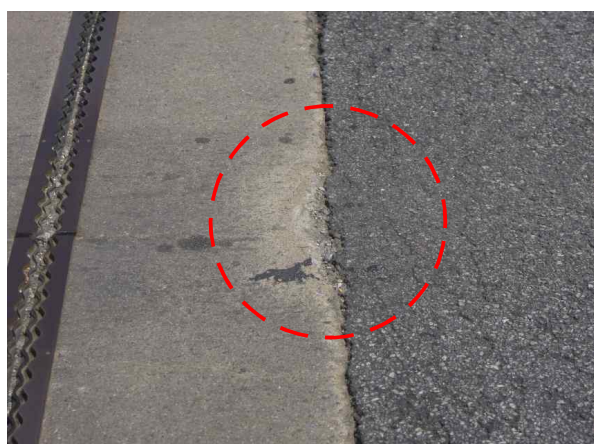
A2 신축이음 후타재파손 (0.1m×0.3m)

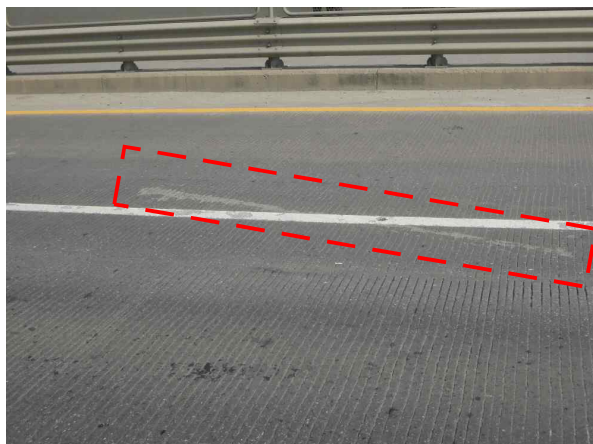
S1 교면포장 마모 ( $2.0\text{m} \times 0.2\text{m}$ )

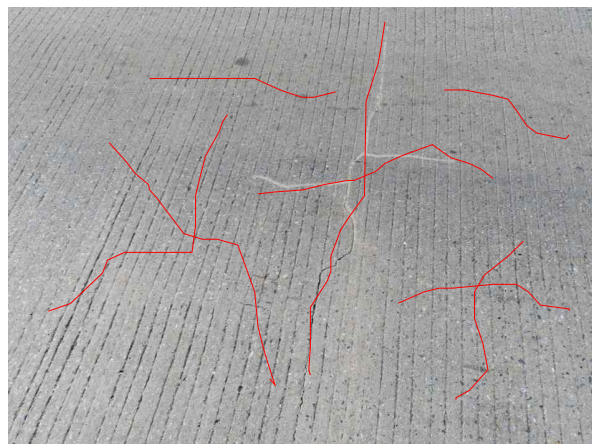
S2 교면포장 망상균열 ( $2.5\text{m} \times 7.0\text{m}$ )

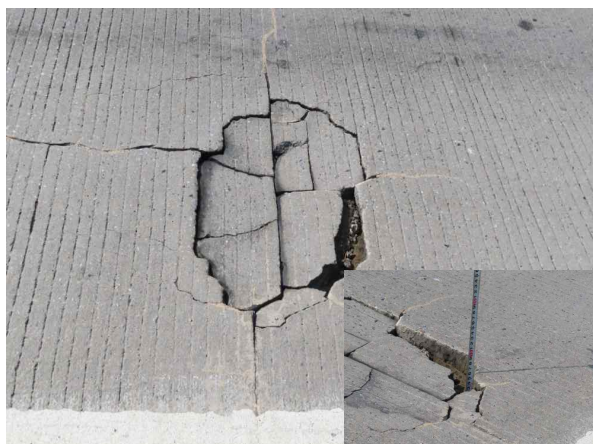
S3 교면포장 파손 ( $0.6\text{m} \times 1.0\text{m}$ ,  $t=60\text{mm}$ )

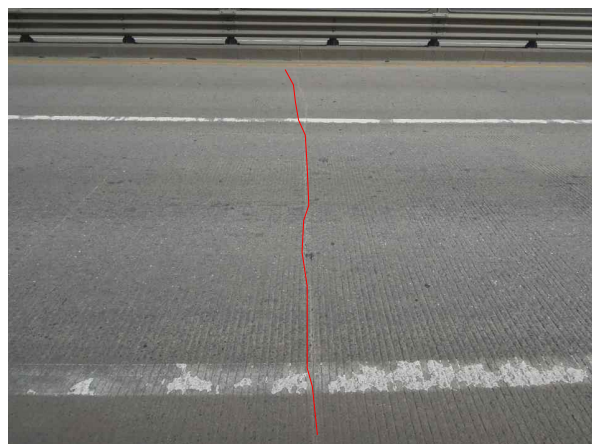
S13 교면포장 균열 ( $L=6.0\text{m}$ )

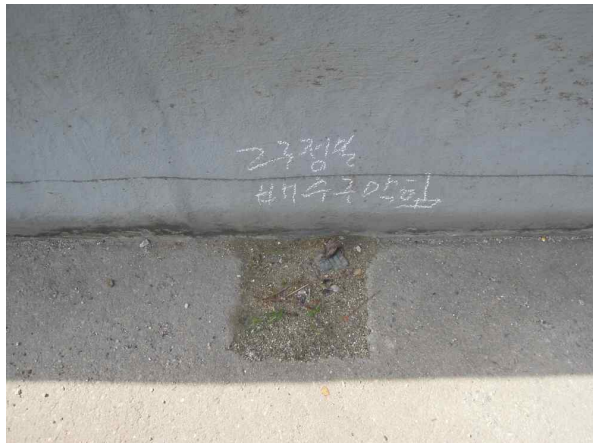
S1 바닥판 상면 배수구 막힘

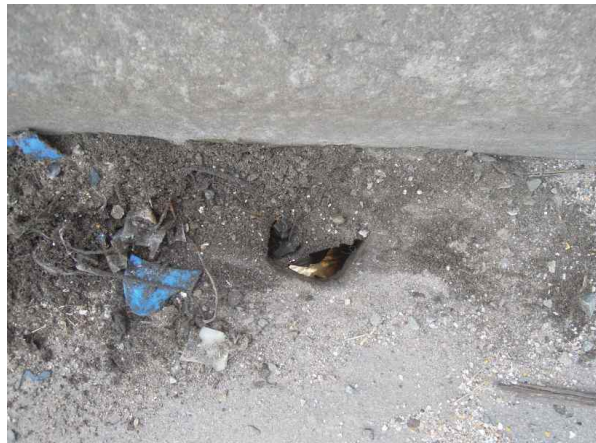
S14 바닥판 상면 배수구 그레이팅망실

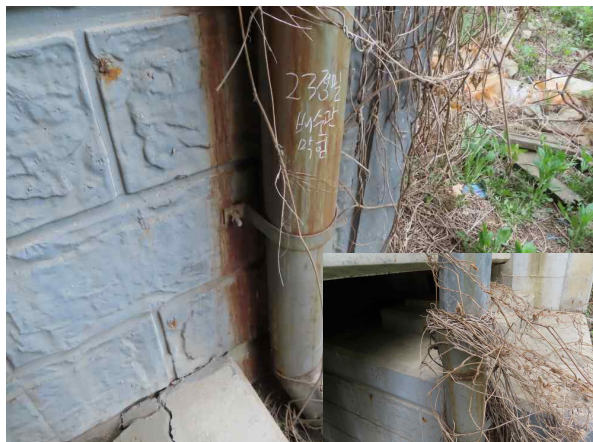
A2 교대 배수관 막힘

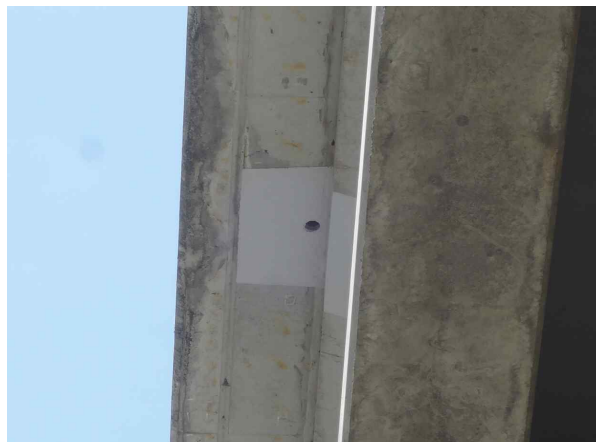
S12 바닥판 하면 배수관 미설치

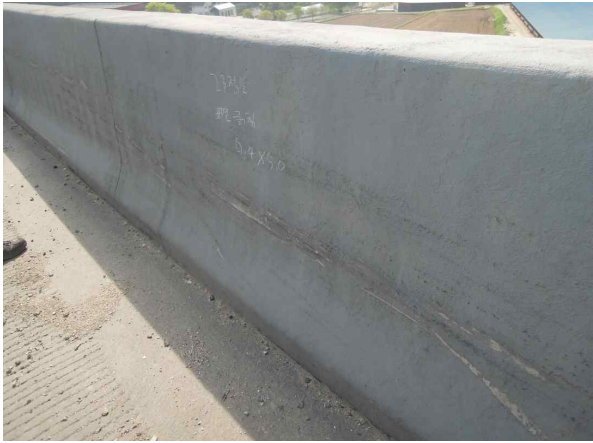
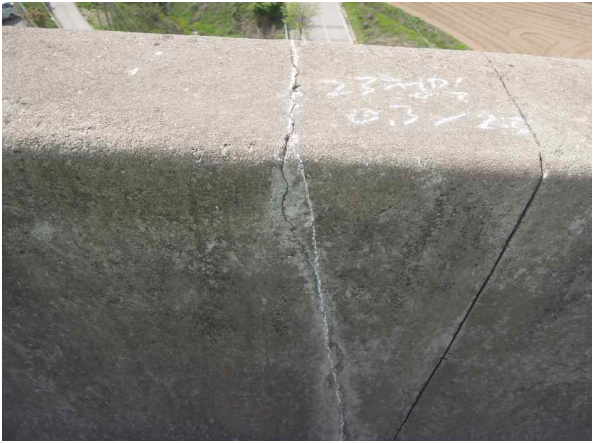
| S3 방호벽 긁힘 (0.4m×5.0m) | S7 방호벽 균열 (0.3mm/2.5m) |

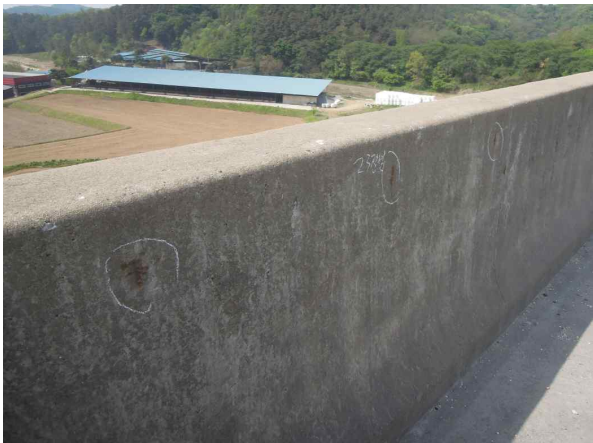
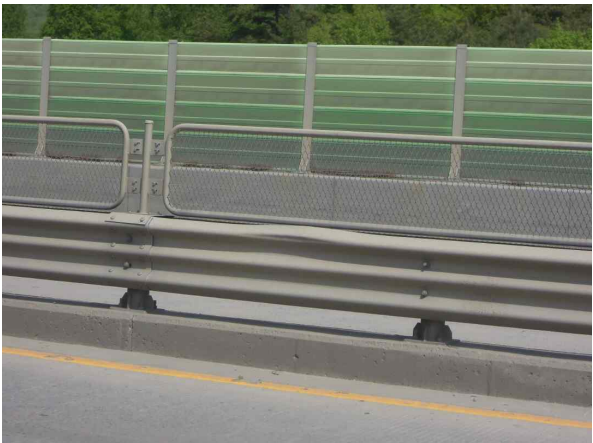
| S7 방호벽 철근노출 (L=0.1m, 3EA) | S10 중앙분리대 가드레일 변형 (L=0.7m) |

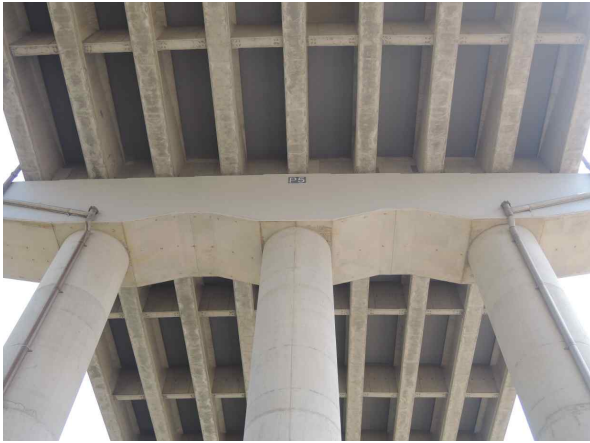
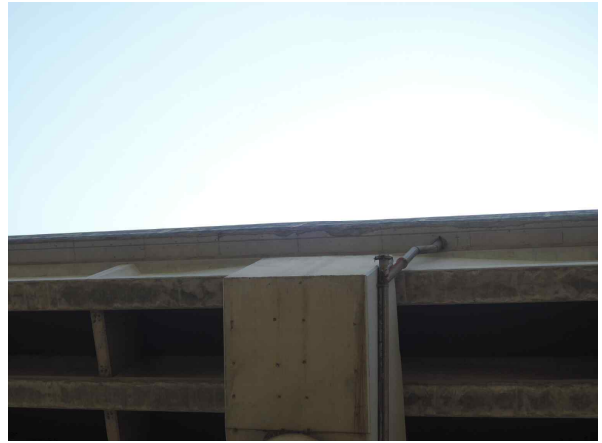
P5 교각 출입시설 및 점검통로 미설치

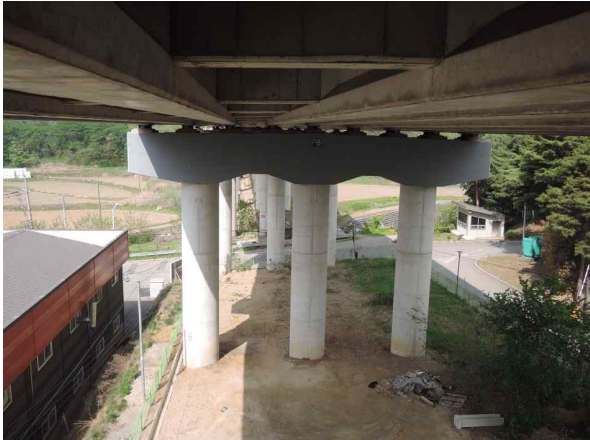
P8 교각 출입시설 및 점검통로 미설치

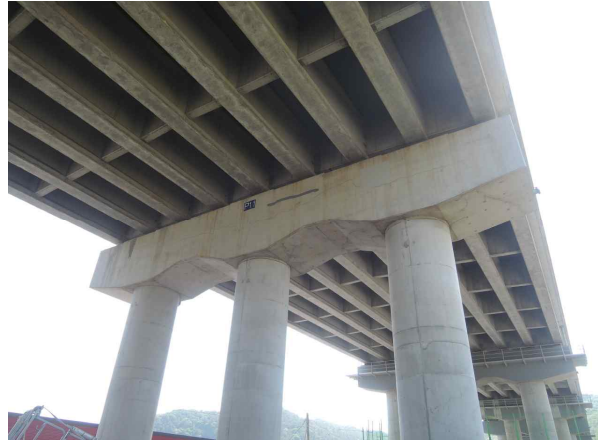
P11 교각 출입시설 및 점검통로 미설치
