# 제 출 문

귀 소와 계약 체결한 “2024년 국도45호선 칠곡교(내진포함) 등 3개소 정밀안전점검 및 2중 성능평가용역” 중 정밀안전점검을 성실히 수행하고 그 결과를 보고서에 수록하여 부속자료와 함께 제출합니다.

# 고덕교 정밀안전점검 결과표

# 고덕교 정밀안전점검 실시결과 요약표

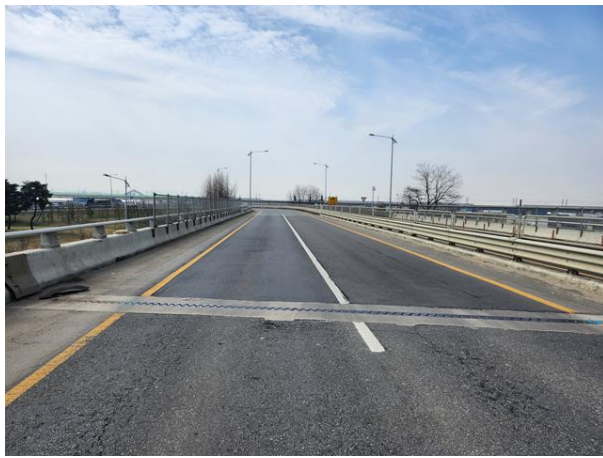
교면포장 전경

| 상태평가 결과 및 보수·보강 | | | 상태평가 결과 : B |
|---|---|---|---|
| 기타부재 | 포장 | b | •접속부 포장 망상균열, 아스콘 균열 |

- 교면포장에 발생된 접속부 포장 망상균열 및 아스콘 균열의 경우 차량의 윤회중, 외부충격 등에 의해 발생한 손상으로 비교적 경미한 상태로 차량 주행성능 저하의 우려는 없는 것으로 판단되는 바 주의관찰을 통한 유지관리가 필요하고, 진전시 아스콘 패칭 등과 같은 보수를 실시하는 것이 바람직하다.

| 구분 | 손상 내용 | 단위 | 물량 | 개소 | 보수방안 | 우선순위 |
|---|---|---|---|---|---|---|
| 교면포장 | 접속부 포장 망상균열 | m <sup>2</sup> | 11.00 | 3 | 주의관찰 | — |
| | 접속부 아스콘 균열 | m | 3.00 | 1 | 주의관찰 | — |

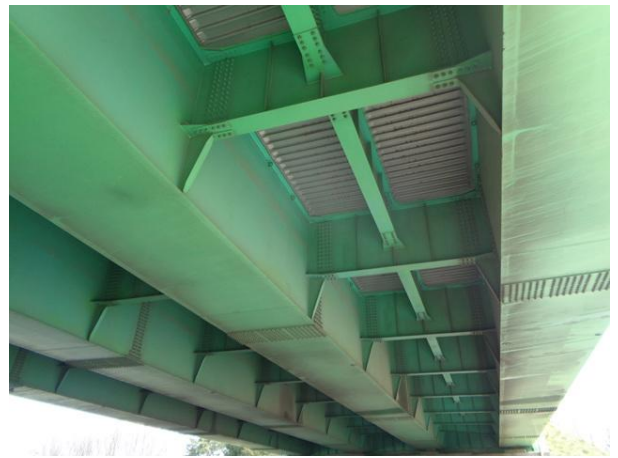
바닥판, 거더외부 전경

| 상태평가 결과 및 보수·보강 | | | 상태평가 결과 : B |
|---|---|---|---|
| | 거더 | c | •거더외부 도장탈락 및 부식, 볼트부식<br>•거더내부 볼트부식, 실링재 미처리 |

- 거더외부에 발생한 도장탈락 및 부식, 볼트부식의 경우 허용높이 초과 차량의 하부 접촉에 의한 손상으로 유추되며, 구조물에 영향을 미치는 손상은 아니나 내구성 확보 차원의 재도장 등의 보수를 실시하는 것이 바람직하다.
- 거더내부에 발생한 볼트부식은 현장이음부의 우수접촉에 의한 손상으로 구조물에 영향을 미치는 손상은 아니나 내구성 확보 차원의 재도장 등의 보수가 필요하다. 실링재 미처리의 경우 시공초기 마감 미흡에 의한 손상으로 우수유입 등에 의한 부식을 방지하기 위하여 실링재주입 등의 조치가 필요하다.

| 구분 | 손상 내용 | 단위 | 물량 | 개소 | 보수방안 | 우선순위 |
|---|---|---|---|---|---|---|
| 거더외부 | 도장탈락 및 부식 | m <sup>2</sup> | 67.38 | 20 | 재도장 | 3 |
| 거더내부 | 볼트부식 | EA | 48.00 | 48 | 재도장 | 3 |
| | 실링재 미처리 | m | 1.20 | 4 | 실링재주입 | 3 |

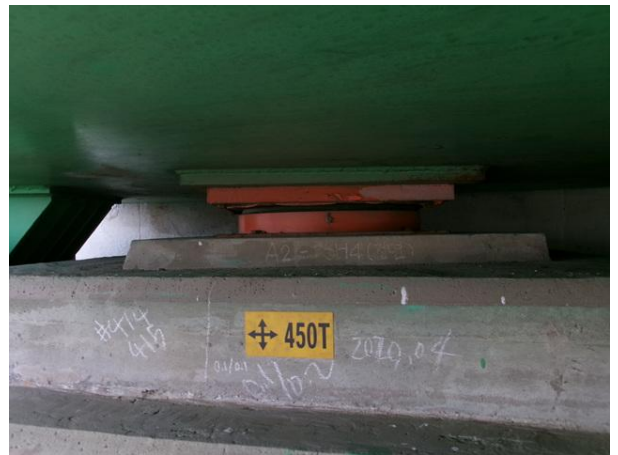
교량받침 전경

| 상태평가 결과 및 보수·보강 | | | 상태평가 결과 : B |
|---|---|---|---|
| 받침 | 교량받침 | b | •받침콘크리트 균열(0.3mm미만)<br>•충분리 및 박락<br>•부식 |

- 교량받침에서 조사된 받침콘크리트 균열(0.3mm미만)의 경우 건조수축 및 온도변화, 거푸집 조기탈형 등에 의한 손상으로 판단되며, 미세균열로 교량받침의 거동에 영향을 미칠만한 손상은 아니나, 손상의 진전 방지를 위한 표면처리 등의 보수조치가 필요하다고 판단된다.
- 낙교방지장치에서 조사된 충분리 및 박락의 경우 공용기간 경과, 온도변화 등에 의한 손상으로 판단되며, 내구성 확보 차원에서 단면보수가 요구된다.
- 부식의 경우 우수유입, 외기노출, 공용기간 경과 등에 의해 발생한 손상이며, 장기적인 내구성 확보를 위하여 재도장을 통한 보수가 필요하다.
- 연단거리 측정 결과, 전 개소 모두 실측 연단거리가 계산 연단거리를 상회하고 있는 것으로 측정되어 설계기준을 만족하고 있는 것으로 검토되었다.
- 계산여유량과 실측여유량의 비교·검토결과 가동여유량이 충분한 것으로 조사되었으며, 교량 받침의 이탈 가능성은 없는 상태로 판단된다.

| 구분 | 손상 내용 | 단위 | 물량 | 개소 | 보수방안 | 우선순위 |
|---|---|---|---|---|---|---|
| 교량받침 | 받침콘크리트균열 (0.3mm미만) | m | 0.40 | 4 | 표면처리 | 3 |
| | 층분리 및 박락 | m <sup>2</sup> | 0.01 | 1 | 단면보수 | 2 |
| | 부식 | EA | 8.00 | 8 | 재도장 | 3 |

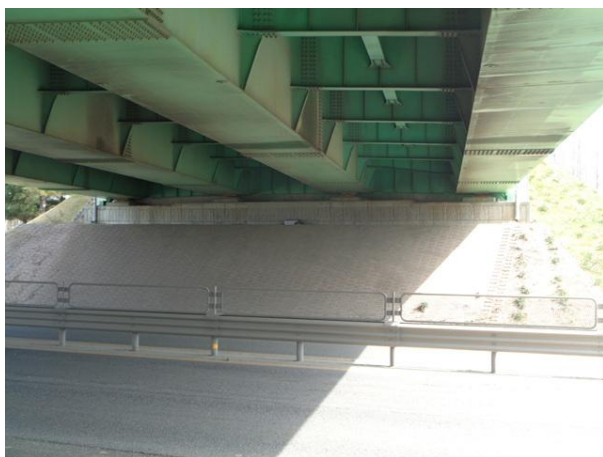
교대 전경

| 상태평가 결과 및 보수·보강 | | | 상태평가 결과 : B |
|---|---|---|---|
| 하부구조 | 하부 | b | •균열(0.3mm미만), 망상균열<br>•충분리<br>•잡철물부식<br>•법면 이격, 체수 |

- 교대에 발생한 균열(0.3mm미만), 망상균열(폭0.2mm), 보수부 재균열(0.3mm미만), 보수부 망상균열(폭0.2mm)은 건조수축 및 온도변화 등에 의해 발생한 것으로 판단되며, 장기간 우수 및 외기에 의한 수분접촉시 표면열화에 따른 박리 또는 내부 철근의 부식 팽창 등에 의해 박락이 발생할 수 있으므로 내구성 확보를 위한 표면처리를 실시하는 것이 필요하다.
- 층분리의 경우 장기간 우수 및 외기에 의한 수분접촉시 표면열화에 따른 내부철근의 부식 팽창 등에 의한 손상으로 내구성 확보 차원에서 단면보수가 필요하다.
- 잡철물부식의 시공초기 마감미흡 등에 의한 손상으로 내구성 확보 차원에서 단면보수가 필요하다.
- 법면 이격은 시공초기 다짐미흡, 공용기간 경과, 우수유입 등에 의한 것으로 손상의 진전성은 없는 것으로 판단되며, 손상 범위 확대 여부에 대한 주의관찰이 필요하다.
- 체수는 신축이음부 우수유입 등에 의한 것으로 판단되며, 진전여부에 대한 주의관찰을 실시하는 것이 요구된다. 보수시 신축이음부와 연계된 보수가 필요하다.

| 구분 | 손상 내용 | 단위 | 물량 | 개소 | 보수방안 | 우선순위 |
|---|---|---|---|---|---|---|
| 교대 | 균열 (0.3mm미만) | m | 11.30 | 13 | 표면처리 | 3 |
| | 망상균열 | m <sup>2</sup> | 0.84 | 1 | 표면처리 | 3 |
| | 보수부 재균열 (0.3mm미만) | m | 2.00 | 1 | 표면처리 | 3 |
| | 보수부 망상균열 | m <sup>2</sup> | 2.70 | 1 | 표면처리 | 3 |
| | 층분리 | m <sup>2</sup> | 0.10 | 1 | 단면보수 | 2 |
| | 잡철물부식 | m <sup>2</sup> | 0.07 | 3 | 단면보수 | 2 |

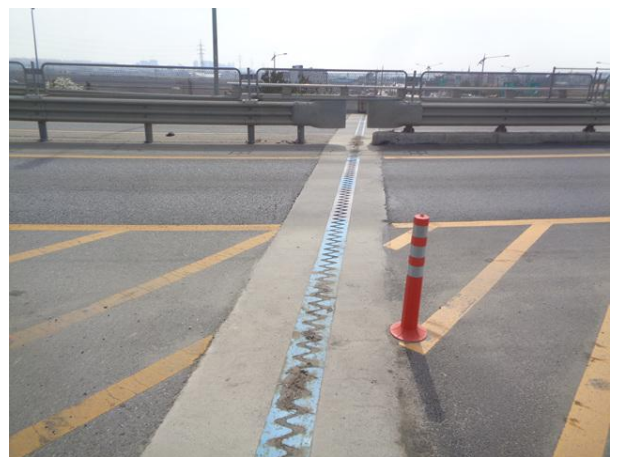
신축이음 전경

| 상태평가 결과 및 보수·보강 | | | 상태평가 결과 : B |
|---|---|---|---|
| | 신축이음 | c | •후타재 균열(0.3mm미만)<br>•유간 토사퇴적<br>•차수판볼트탈락<br>•신축이음 하부 누수 |

- 신축이음에 발생한 후타재 균열(0.3mm미만)은 건조수축, 차량 반복통행, 장기공용, 열화 등으로 인한 손상으로 판단되며, 발생한 손상으로 인한 차량통행에 지장 및 신축이음 기능저하 등은 없는 상태로 주의관찰 후 관리주체의 유지관리계획에 맞추어 보수하여도 구조물의 사용 및 안전에는 지장이 없을 것으로 판단된다.
- 유간 토사퇴적의 경우 공용기간 경과에 따른 비산먼지 축적에 의해 발생한 손상으로 청소 등의 정비를 통한 유지관리가 요구된다.
- 차수판볼트탈락의 경우 외부충격 등에 의해 발생한 것으로 하부 우수유입 방지를 위해 재설치를 통한 정비가 요구된다.
- 신축이음 하부 누수의 경우 시공시 마감 미흡에 의한 손상으로 판단되며, 하부에 우수가 유입되고 있어 교대에 체수가 조사되었다. 하부구조에 열화 및 강재부식 등에 의한 내구성 저하를 예방하기 위하여 유도배수관 설치가 요구된다.
- 신축이음 유간을 검토한 결과, 온도변화에 따른 수축 및 신장시 모든 신축이음에서 여유량을 확보하고 있는 것으로 평가되었다.

| 구분 | 손상 내용 | 단위 | 물량 | 개소 | 보수방안 | 우선순위 |
|---|---|---|---|---|---|---|
| 신축이음 | 후타재 균열 (0.3mm미만) | m | 22.80 | 52 | 표면처리 | 3 |
| | 유간 토사퇴적 | m | 42.00 | 2 | 청소 | 3 |
| | 차수판볼트탈락 | EA | 9.00 | 9 | 정비 | 3 |
| | 신축이음 하부 누수 | m | 44.00 | 2 | 유도배수관 설치 | 2 |
