# 1. 고덕교

## 1. 고덕교

본 시설물은 경기도 평택시 고덕면 동고리에 위치한 교량으로서 총 연장 50.0m, 폭 21.5m, 왕복 4차로의 강박스거더(STB)교로 시공되어 있다.

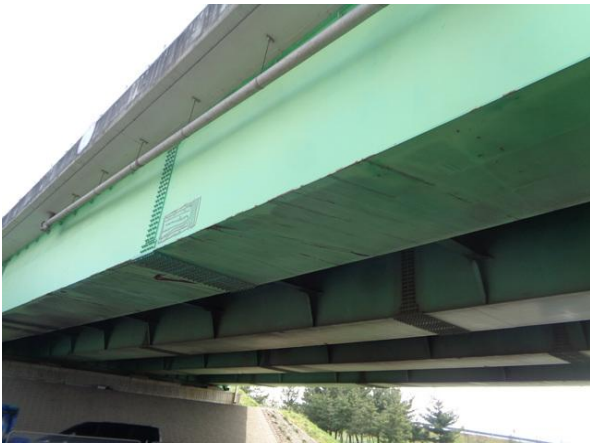
| <p>거더외부 S1-G1 도장탈락 및 부식 (13.0m×2.2m)</p> | <p>거더외부 S1-G5 도장탈락 및 부식 (7.5m×2.2m)</p> |

- 거더외부에 발생한 도장탈락 및 부식, 볼트부식의 경우 허용높이 초과 차량의 하부 접촉에 의한 손상으로 유추되며, 구조물에 영향을 미치는 손상은 아니나 내구성 확보 차원의 재도장 등의 보수를 실시하는 것이 바람직하다.
- 거더내부에 발생한 볼트부식은 현장이음부의 우수접촉에 의한 손상으로 구조물에 영향을 미치는 손상은 아니나 내구성 확보 차원의 재도장 등의 보수가 필요하다. 실링재 미처리의 경우 시공초기 마감 미흡에 의한 손상으로 우수유입 등에 의한 부식을 방지하기 위하여 실링재주입 등의 조치가 필요하다.

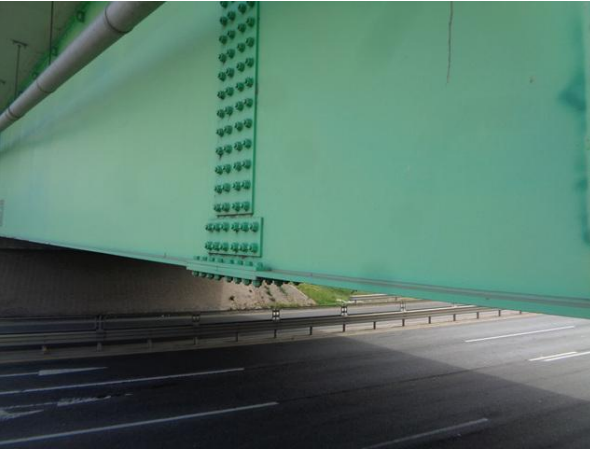
| <p>거더외부 S1-G1 볼트부식 (1EA)</p> | <p>거더내부 S1-G1 볼트부식 (6EA)</p> |

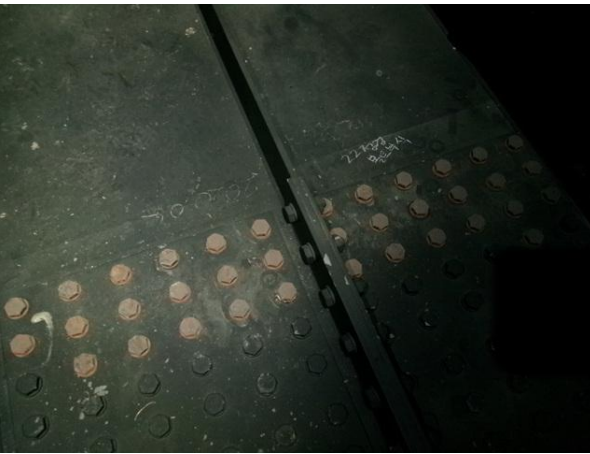
| <p>거더내부 S1-G1 볼트부식 (42EA)</p> | <p>거더내부 S1-G4 실링재 미처리 (L=0.3m)</p> |

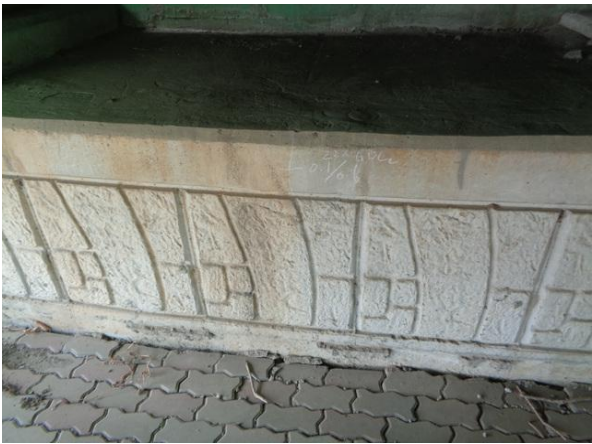
| <p>교대 A1 균열(0.1mm/0.6m)</p> | <p>교대 A1 망상균열(폭0.2mm) (0.7m×1.2m)</p> |

- 교대에 발생한 균열(0.3mm미만), 망상균열(폭0.2mm), 보수부 채균열(0.3mm미만), 보수부 망상균열(폭0.2mm)은 건조수축 및 온도변화 등에 의해 발생한 것으로 판단되며, 장기간 우수 및 외기에 의한 수분접촉시 표면열화에 따른 박리 또는 내부 철근의 부식 팽창 등에 의해 박락이 발생할 수 있으므로 내구성 확보를 위한 표면처리를 실시하는 것이 필요하다.
- 층분리의 경우 장기간 우수 및 외기에 의한 수분접촉시 표면열화에 따른 내부철근의 부식 팽창 등에 의한 손상으로 내구성 확보 차원에서 단면보수가 필요하다.
- 잡철물부식의 시공초기 마감미흡 등에 의한 손상으로 내구성 확보 차원에서 단면보수가 필요하다.
- 법면 이격은 시공초기 다짐미흡, 공용기간 경과, 우수유입 등에 의한 것으로 손상의 진전성은 없는 것으로 판단되며, 손상 범위 확대 여부에 대한 주의관찰이 필요하다.
- 체수는 신축이음부 우수유입 등에 의한 것으로 판단되며, 진전여부에 대한 주의관찰을 실시하는 것이 요구된다. 보수시 신축이음부와 연계된 보수가 필요하다.

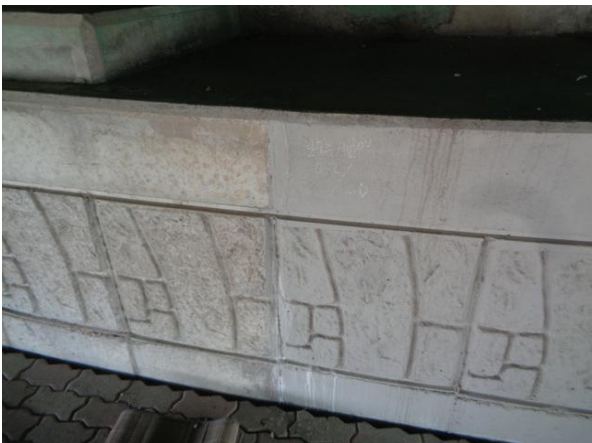
| <p>교대 A2 보수부 재균열(0.2mm/2.0m)</p> | <p>교대 A2 보수부 망상균열(폭0.2mm) (1.0m×2.7m)</p> |

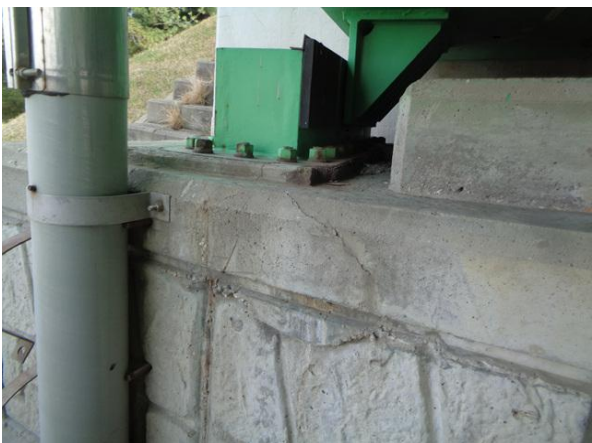
| <p>교대 A2 충분리(0.5m×0.2m)</p> | <p>교대 A1 법면 이격(L=22.0m)</p> |

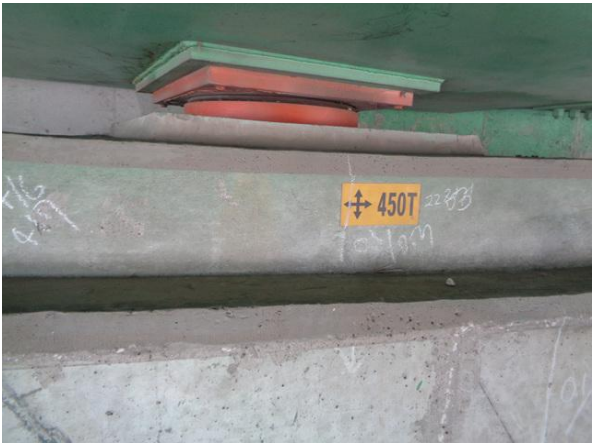
| A2-SH3 받침콘크리트 균열(0.1mm/0.3m) | A2-SH4 받침콘크리트 균열(0.1mm/0.2m) |

- 교량받침에서 조사된 받침콘크리트 균열(0.3mm미만)의 경우 건조수축 및 온도변화, 거푸집 조기탈형 등에 의한 손상으로 판단되며, 미세균열로 교량받침의 거동에 영향을 미칠만한 손상은 아니나, 손상의 진전 방지를 위한 표면처리 등의 보수조치가 필요하다고 판단된다.
- 낙교방지장치에서 조사된 충분리 및 박락의 경우 공용기간 경과, 온도변화 등에 의한 손상으로 판단되며, 내구성 확보 차원에서 단면보수가 요구된다.
- 부식의 경우 우수유입, 외기노출, 공용기간 경과 등에 의해 발생한 손상이며, 장기적인 내구성 확보를 위하여 재도장을 통한 보수가 필요하다.

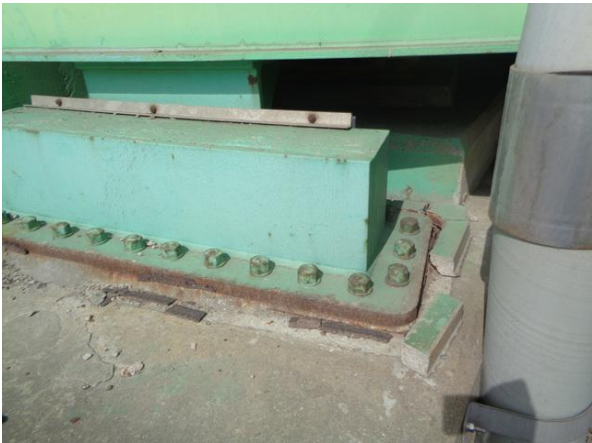
| 낙교방지장치 A1 충분리 및 박락(3.6m×0.1m) | 낙교방지장치 A2 부식(2EA) |

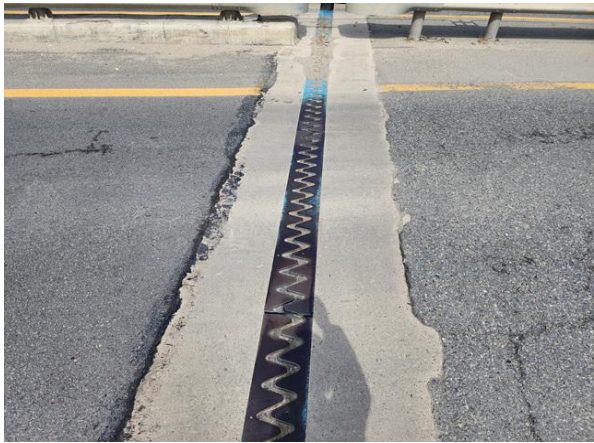
| A1 후타재 균열(0.2mm/0.5m) | A2 유간 토사퇴적(L=21.0m) |

- 신축이음에 발생한 후타재 균열(0.3mm미만)은 건조수축, 차량 반복통행, 장기공용, 열화 등으로 인한 손상으로 판단되며, 발생한 손상으로 인한 차량통행에 지장 및 신축이음 기능저하 등은 없는 상태로 주의관찰 후 관리주체의 유지관리계획에 맞추어 보수하여도 구조물의 사용 및 안전에는 지장이 없을 것으로 판단된다.
- 유간 토사퇴적의 경우 공용기간 경과에 따른 비산먼지 축적에 의해 발생한 손상으로 청소 등의 정비를 통한 유지관리가 요구된다.
- 차수관볼트탈락의 경우 외부충격 등에 의해 발생한 것으로 하부 우수유입 방지를 위해 재설치를 통한 정비가 요구된다.
- 신축이음 하부 누수의 경우 시공시 마감 미흡에 의한 손상으로 판단되며, 하부에 우수가 유입되고 있어 교대에 체수가 조사되었다. 하부구조에 열화 및 강재부식 등에 의한 내구성 저하를 예방하기 위하여 유도배수관 설치가 요구된다.

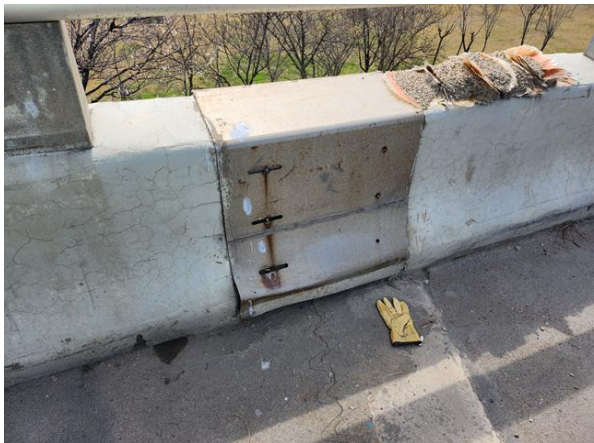
| A1 차수판볼트탈락(6EA) | A1 신축이음 하부 누수(L=22.0m) |

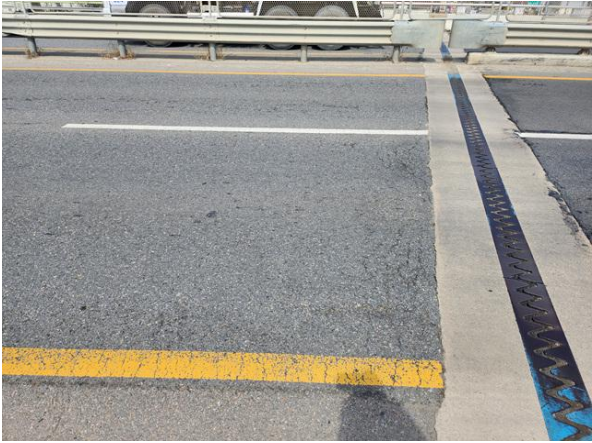
| 이동방향 S1 접속부 포장 망상균열(4.0m×1.0m) | 이동방향 S1 접속부 포장 망상균열(0.5m×7.0m) |

- 교면포장에 발생한 접속부 포장 망상균열 및 아스콘 균열의 경우 차량의 윤하중, 외부충격 등에 의해 발생한 손상으로 비교적 경미한 상태로 차량 주행성능 저하의 우려는 없는 것으로 판단되는 바 주의관찰을 통한 유지관리가 필요하고, 진전시 아스콘 팻칭 등과 같은 보수를 실시하는 것이 바람직하다.

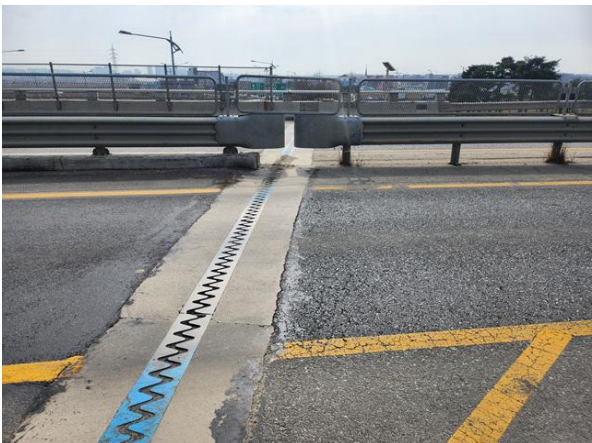
| 평택방향 S1 접속부 포장 망상균열(0.5m×7.0m) | 평택방향 S1 접속부 아스콘 균열(L=3.0m) |

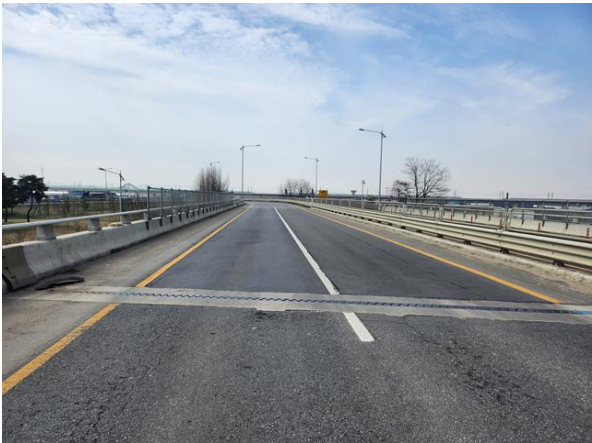
| 이동방향 S1 재포장 보수 | 평택방향 S1 청소 보수 |

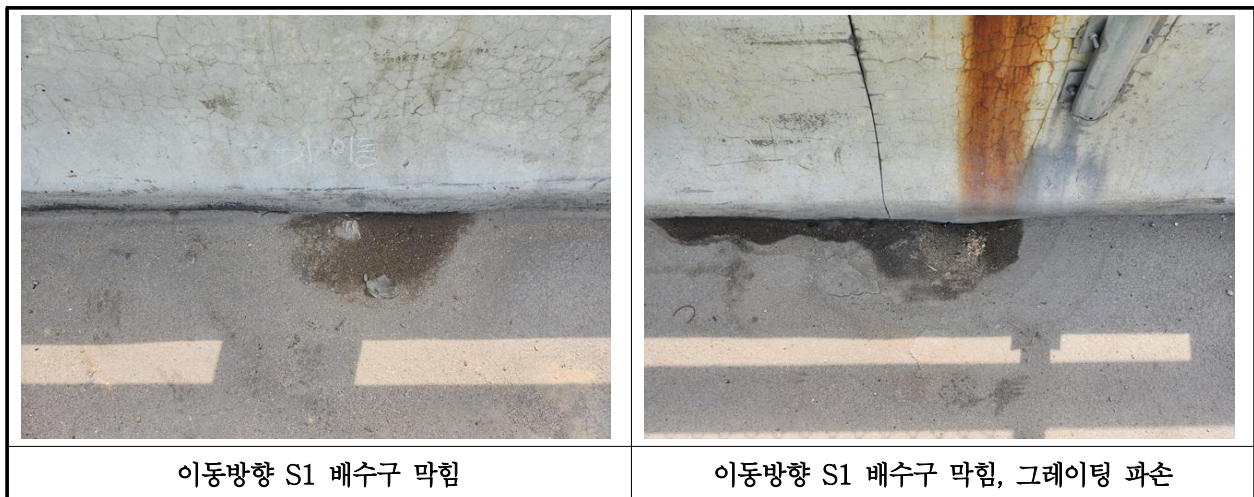
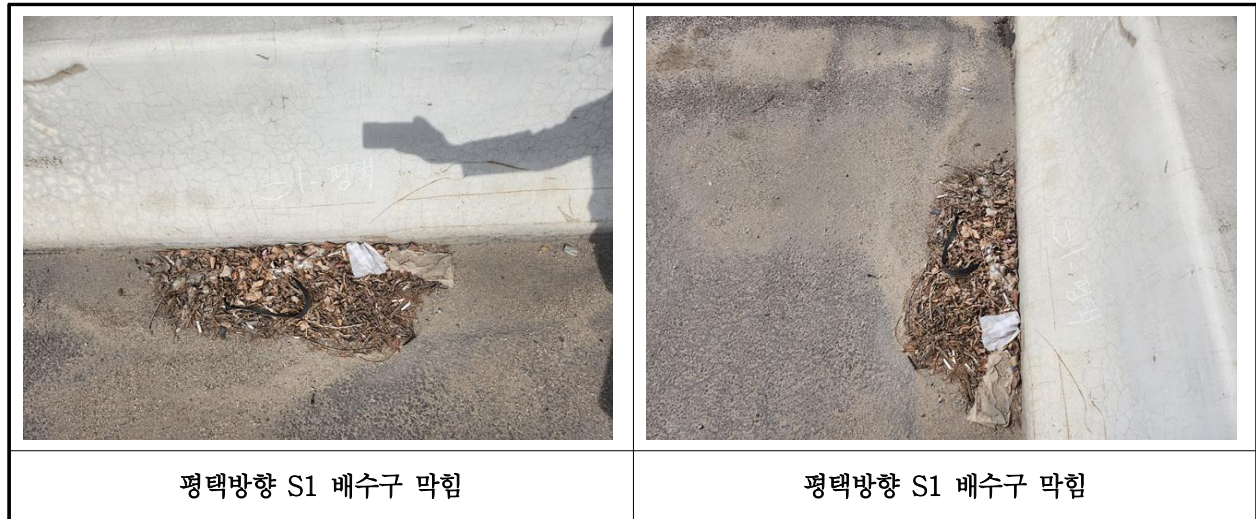
【사진 1.3.20】 배수시설 손상현황

- 배수시설의 배수구 막힘, 배수구 그레이팅 파손은 공용기간 증가, 우천시 토사유입, 외부충격 등에 의한 손상으로 판단되며, 원활한 배수기능을 확보하기 위하여 청소, 재설치를 통한 유지관리를 실시하는 것이 바람직하다.

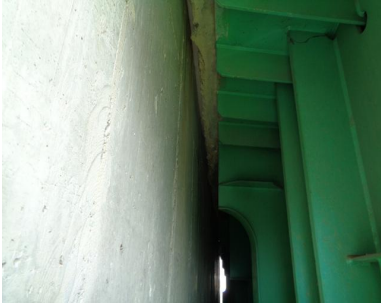
| <p>① 신축이음 하부 누수 - 진전 여부확인</p> | <p>② 낙교방지시설 충분리 박락 - 진전 여부확인</p> | <p>③ 낙교방지시설 부식 - 진전 여부확인</p> |

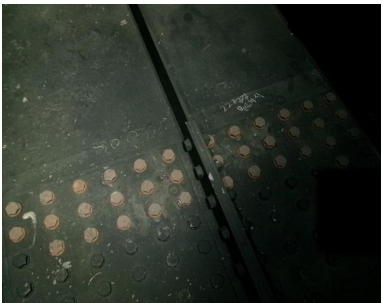
| <p>④ 거더내부 볼트부식 - 진전 여부확인</p> | <p>⑤ 방호벽 망상균열(폭0.2mm) - 진전 여부확인</p> | |
