고덕교

## 작업사진

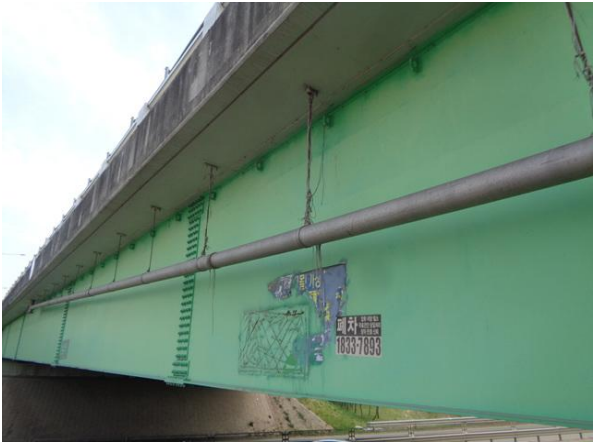
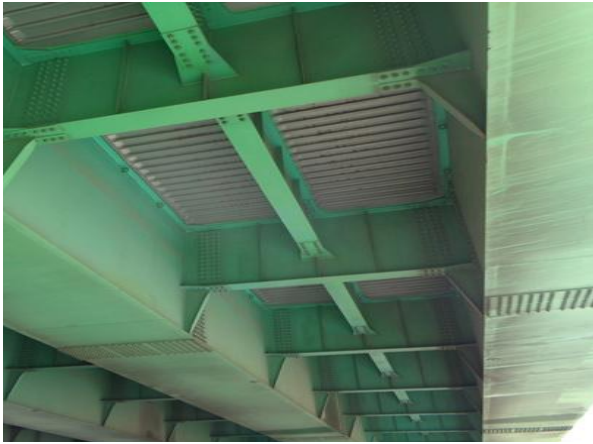
| S1 바닥판 하면 상태양호 | S1 바닥판 하면 상태양호 |

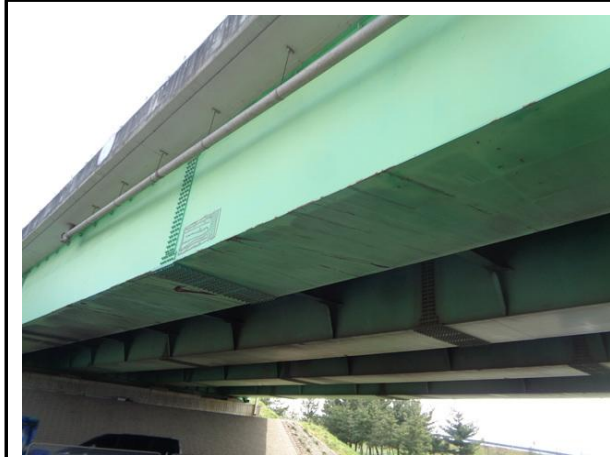
거더외부 S1-G1 도장탈락 및 부식 (13.0m×2.2m)

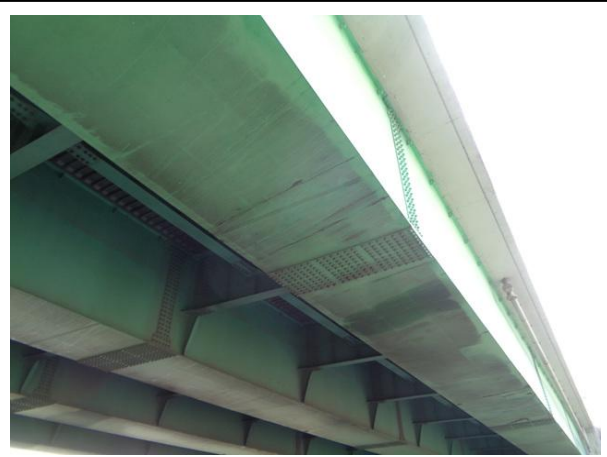
거더외부 S1-G5 도장탈락 및 부식 (7.5m×2.2m)

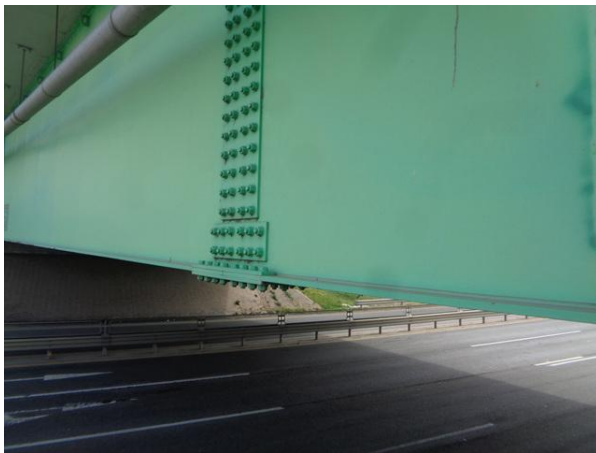
거더외부 S1-G1 볼트부식 (1EA)

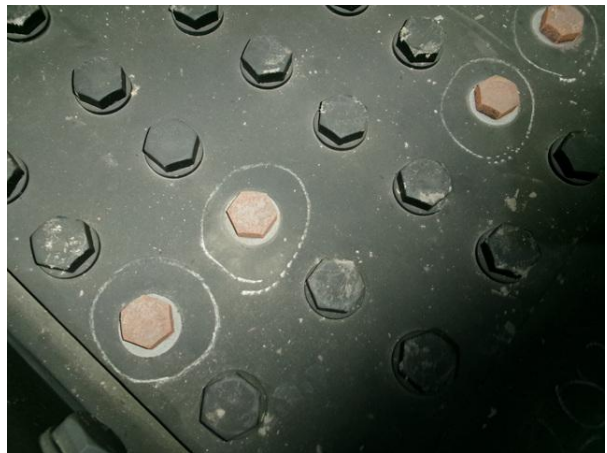
거더내부 S1-G1 볼트부식 (6EA)

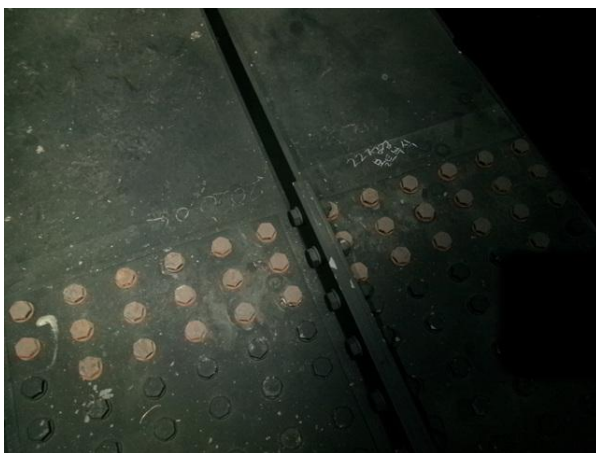
거더내부 S1-G1 볼트부식 (42EA)

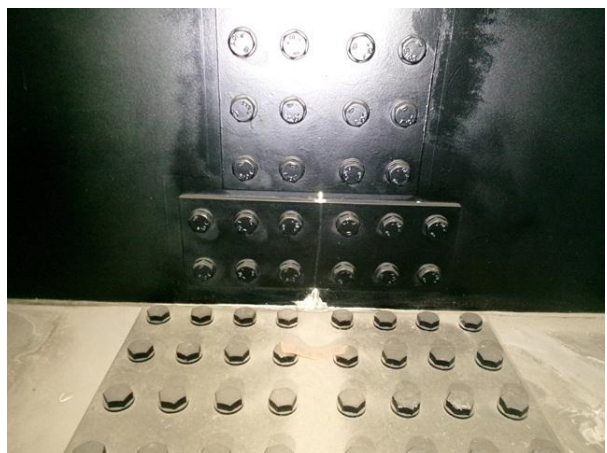
거더내부 S1-G4 실링재 미처리 (L=0.3m)

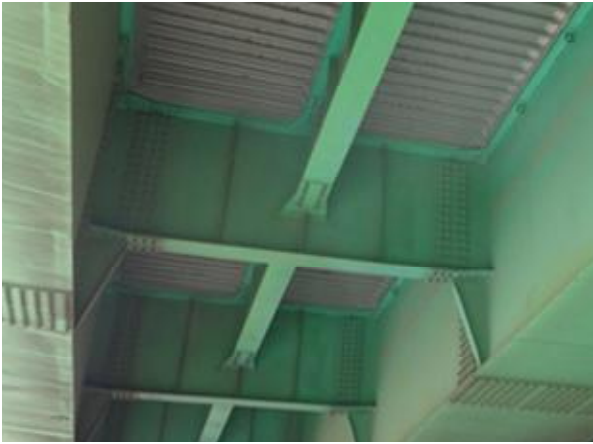
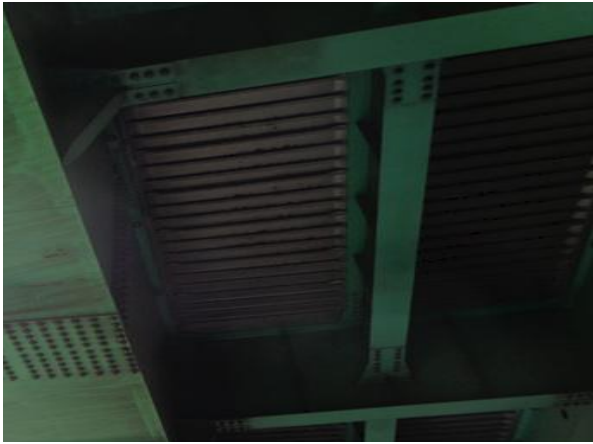
| <p>가로보 상태양호</p> | <p>세로보 상태양호</p> |

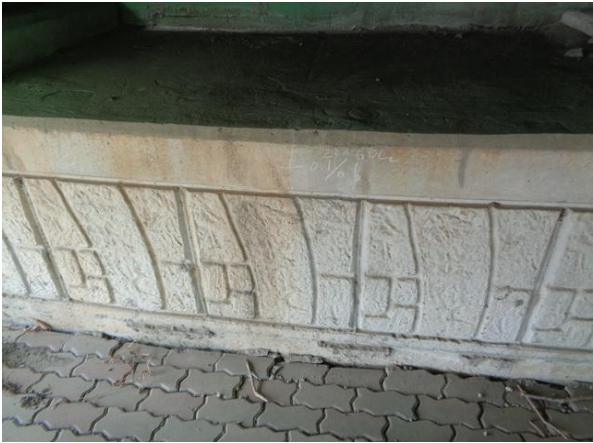
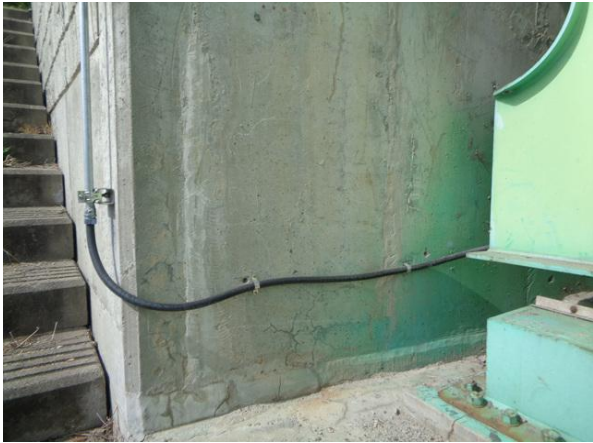
| 교대 A1 균열(0.1mm/0.6m) | 교대 A1 망상균열(0.7m×1.2m) |

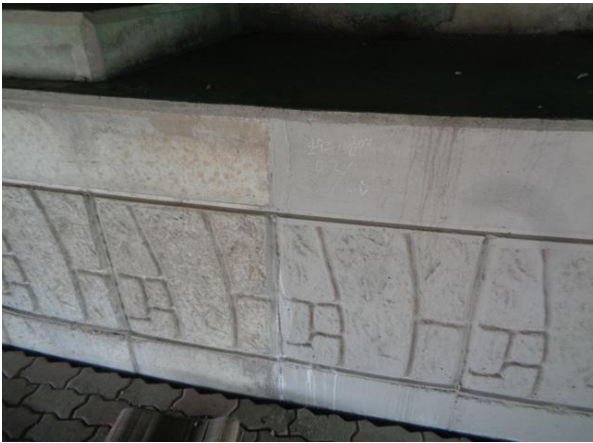
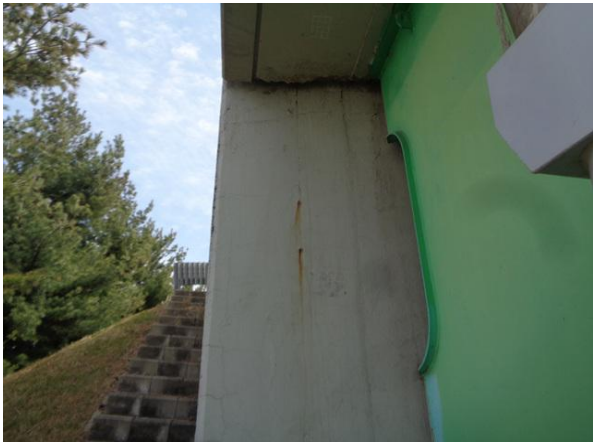
| 교대 A2 보수부 재균열(0.2mm/2.0m) | 교대 A2 보수부 망상균열(1.0m×2.7m) |

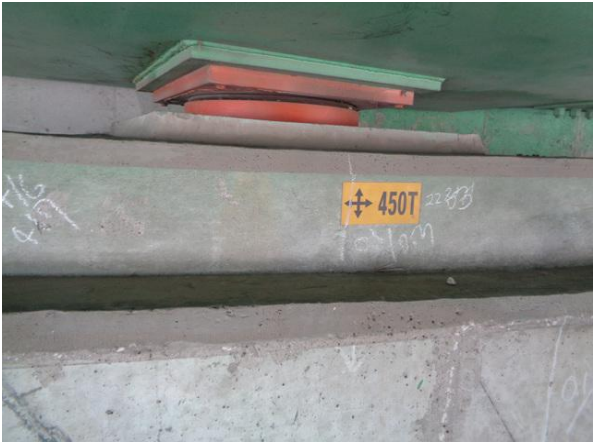
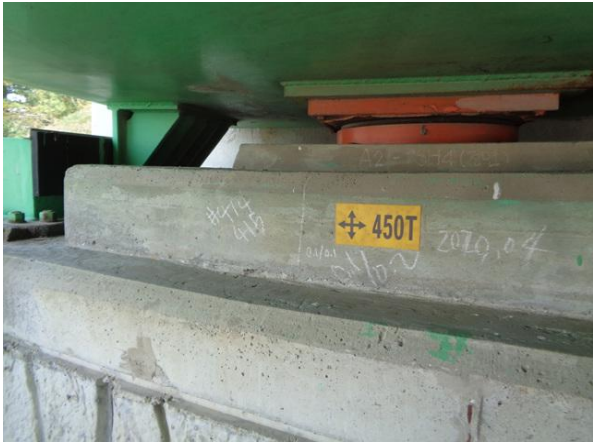
| A2-SH3 받침콘크리트 균열 (0.1mm/0.3m) | A2-SH4 받침콘크리트 균열 (0.1mm/0.2m) |

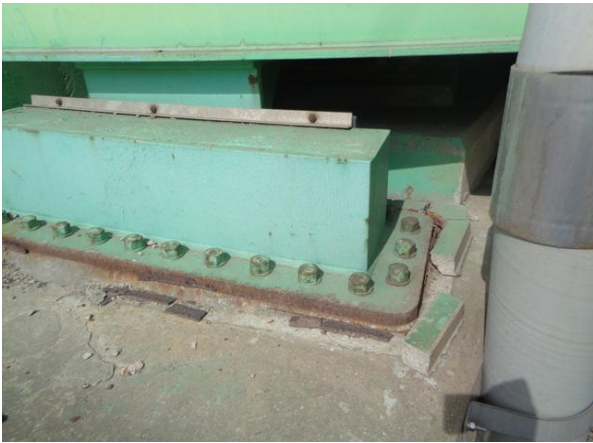
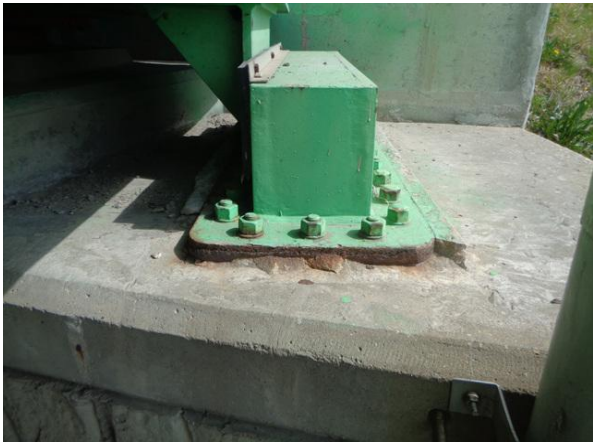
| 낙교방지장치 A1 충분리 및 박락(3.6m×0.1m) | 낙교방지장치 A2 부식(2EA) |

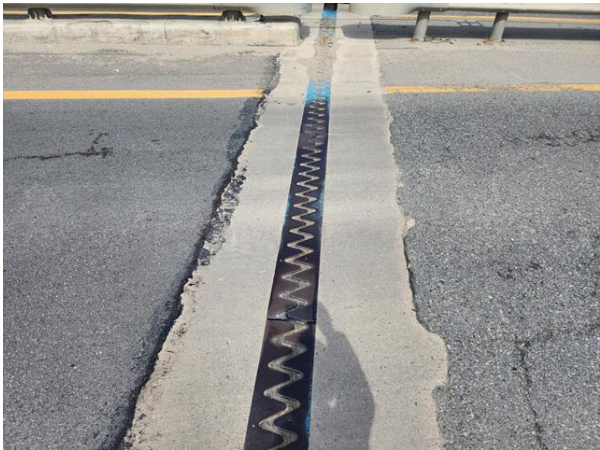
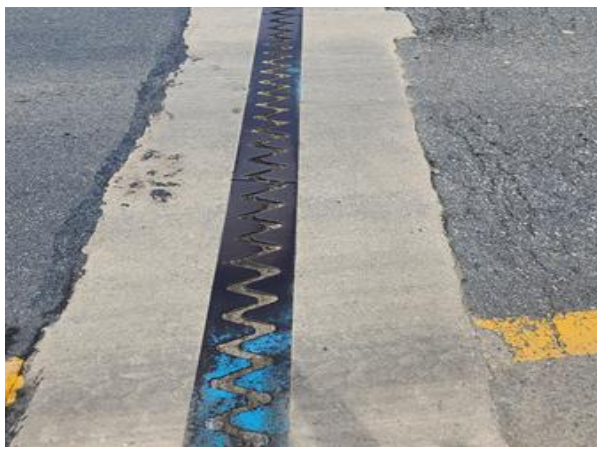
| A1 후타재 균열(0.2mm/0.5m) | A2 유간 토사퇴적(L=21.0m) |

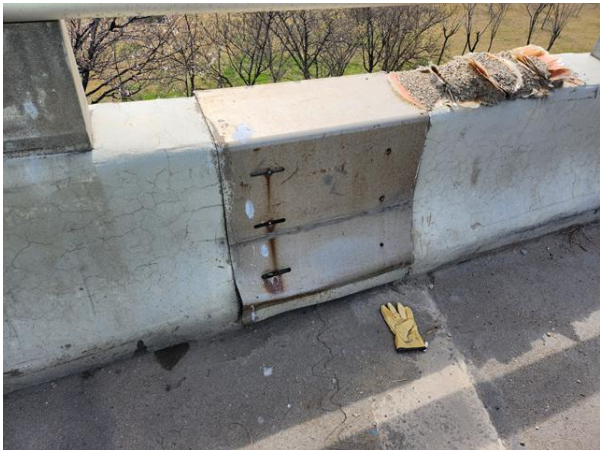
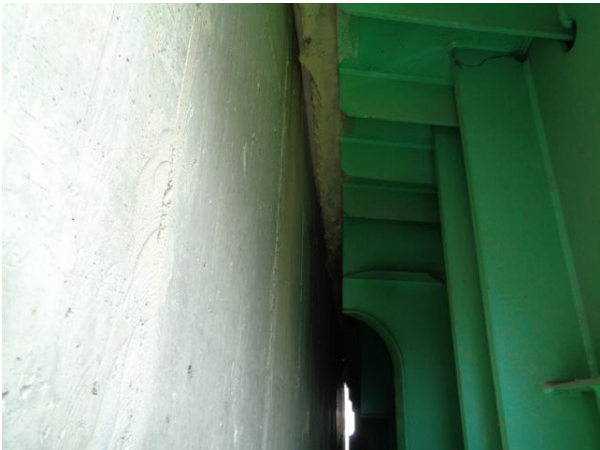
| A1 차수판볼트탈락(6EA) | A1 신축이음 하부 누수(L=22.0m) |

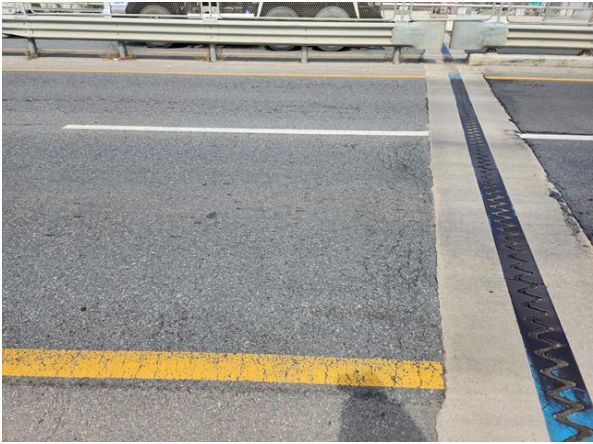
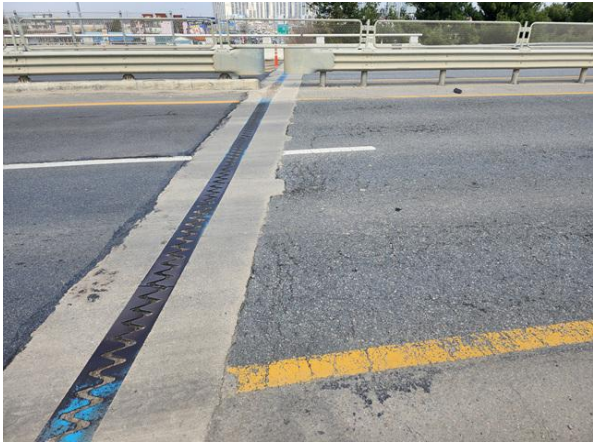
| 이동방향 S1 접속부 포장 망상균열(4.0m×1.0m) | 이동방향 S1 접속부 포장 망상균열(0.5m×7.0m) |

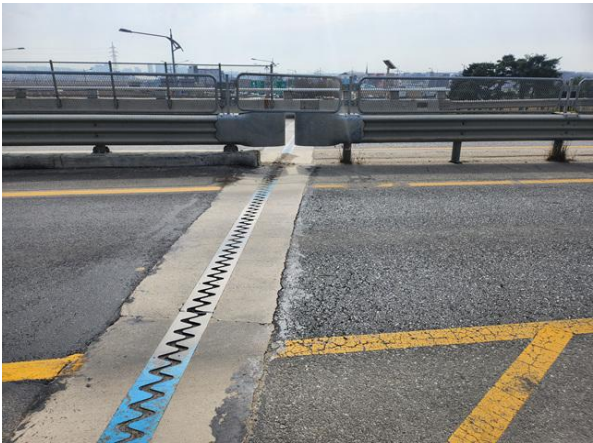
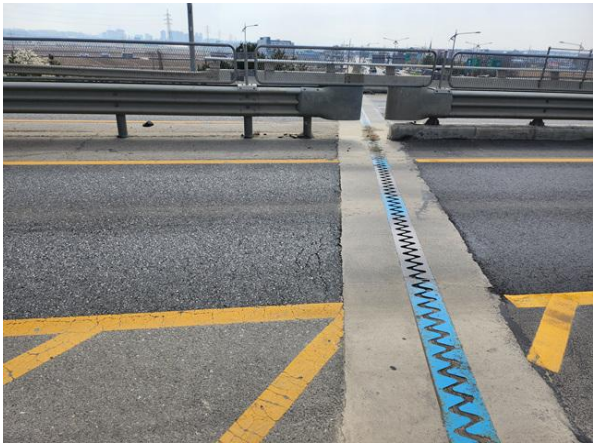
| 평택방향 S1 접속부 포장 망상균열(0.5m×7.0m) | 평택방향 S1 접속부 아스콘 균열(L=3.0m) |

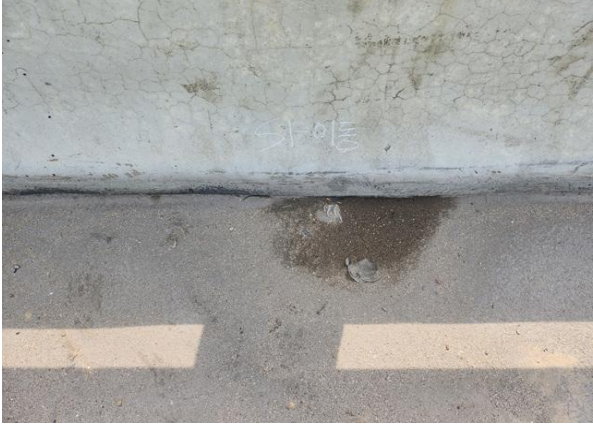
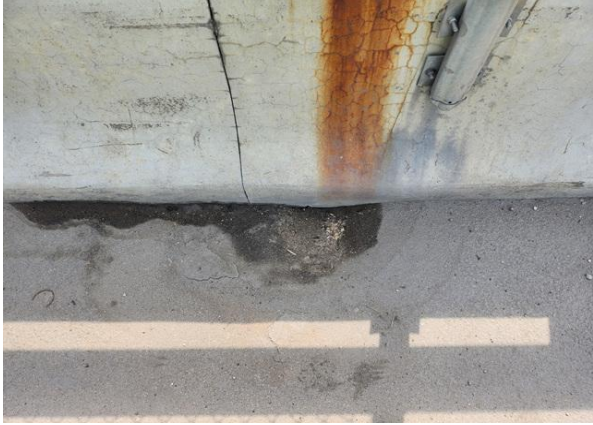
| 이동방향 S1 배수구 막힘 | 이동방향 S1 배수구 막힘, 그레이팅 파손 |

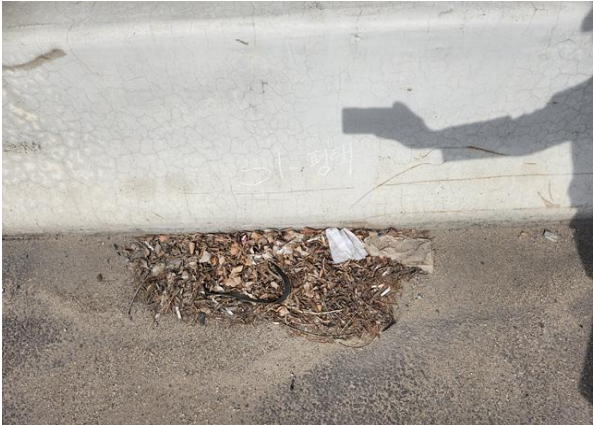
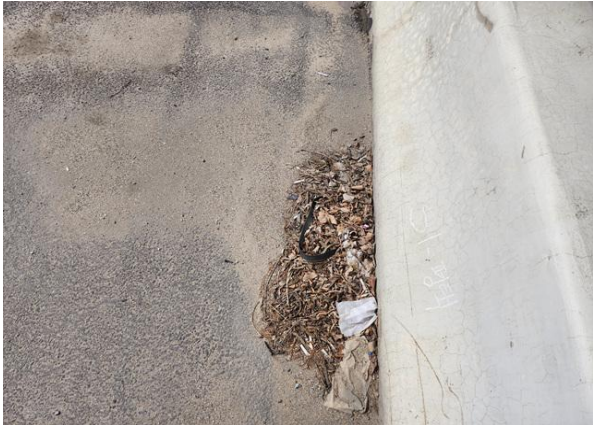
| 평택방향 S1 배수구 막힘 | 평택방향 S1 배수구 막힘 |

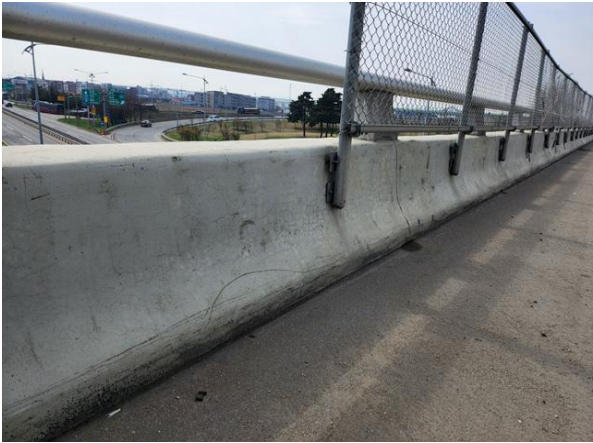
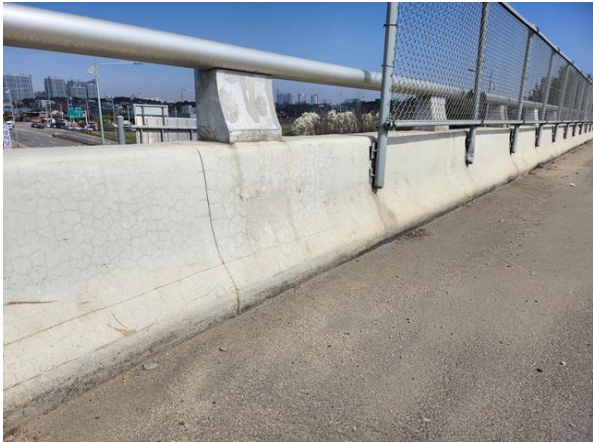
| 이동방향 S1 방호벽 망상균열(50.0m×1.5m) | 평택방향 S1 방호벽 망상균열(50.0m×1.5m) |

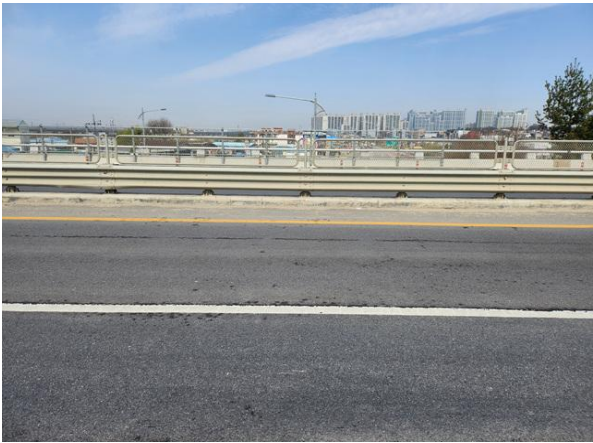
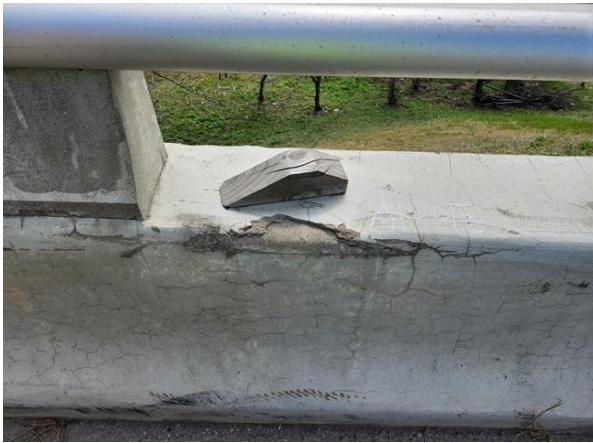
| 중앙분리대 S1 연석 망상균열(50.0m×1.0m) | 이동방향 S3 박락(0.5m×0.1m) |
