# 1. 칠곡교

### 1.1 시설물의 개요

본 시설물은 경기도 안성시 원곡면 철곡리에 위치한 교량으로 총 연장 270.0m, 폭 19.5m, PSCI Beam교로 시공되어 있다.

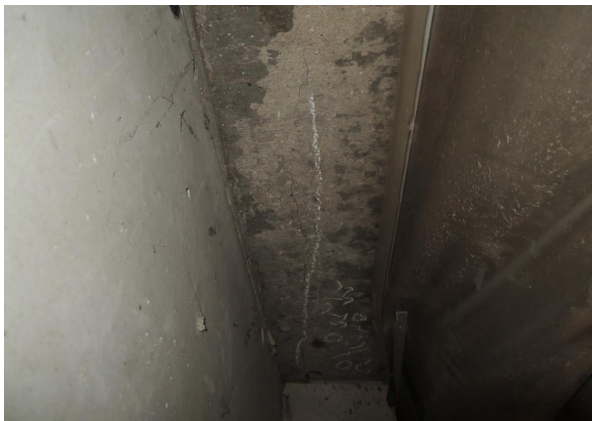
S1 바닥판 하면 균열(0.3mm/0.8m)

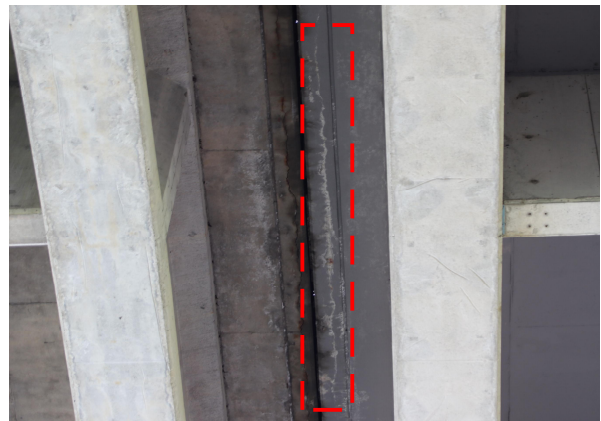
S2 바닥판 하면 균열부백태(0.2mm×10.0m)

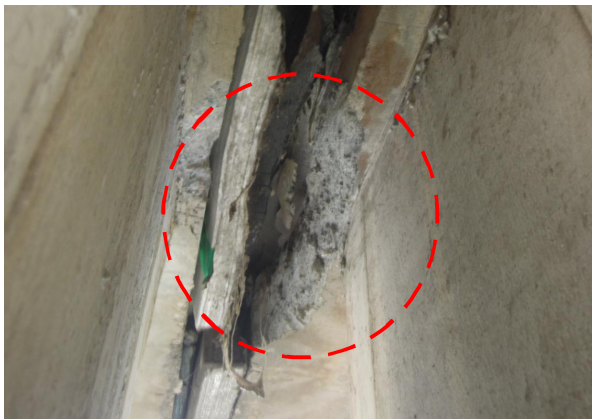
S3 바닥판 하면 파손(0.5m×0.2m)

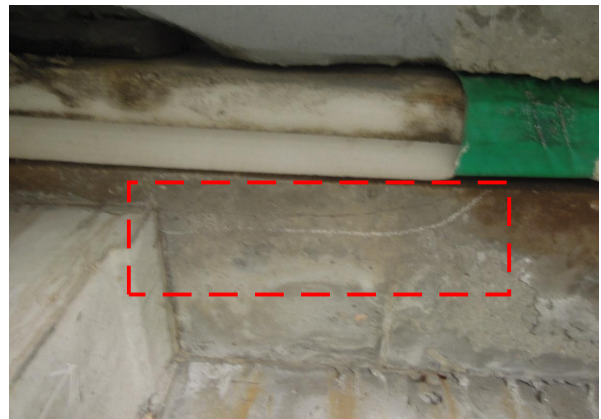
S3 바닥판 하면 충분리(0.2m×0.1m)

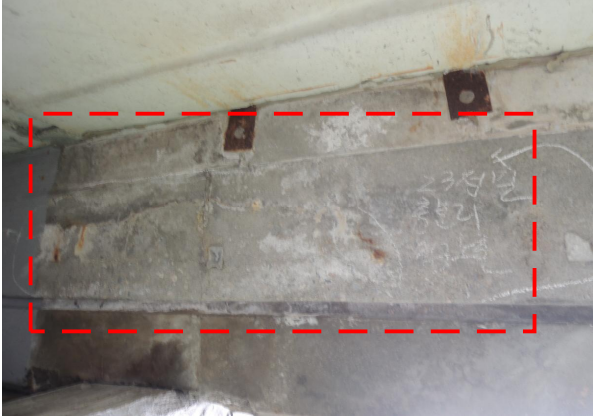
| S5 바닥판 하면 충분리(0.5m×0.7m) | S6 바닥판 하면 백태(0.1m×0.2m) |

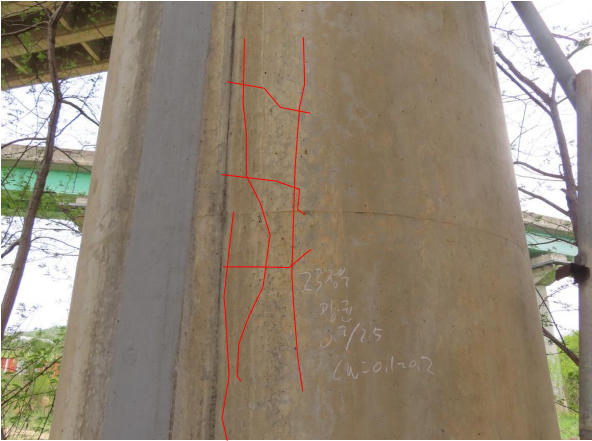
| <p>P3 교각 망상균열(0.2m×2.5m, Cw=0.1~0.2mm)</p> | <p>P6 교각 누수오염(0.5m×10.0m)</p> |

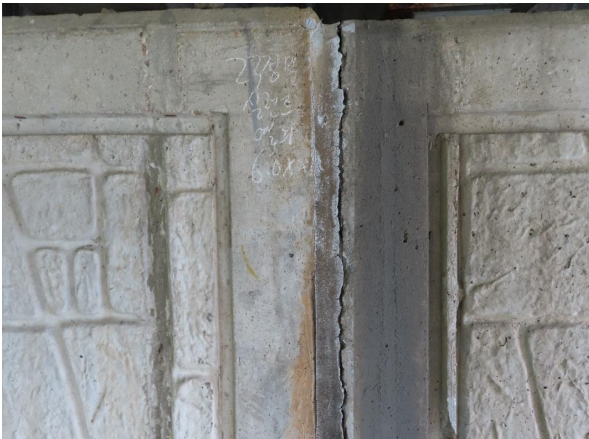
| A2 교대 실런트열화(6.0m×0.1m) | A2 교대 박락 및 철근노출(0.4m×0.4m) |

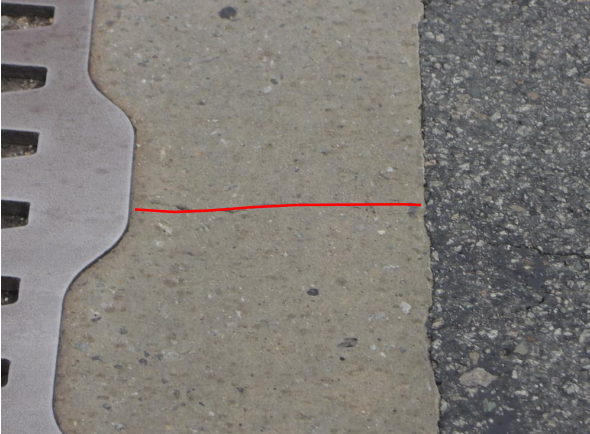
| <p>P6 신축이음 후타재균열(0.3mm/0.3m, 13EA)</p> | <p>P6 신축이음 하부 누수(L=1.5m)</p> |

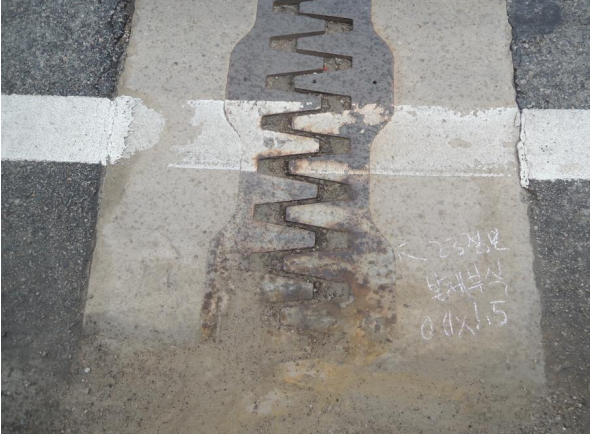
| <p>P6 신축이음 본체부식(0.4m×1.5m)</p> | <p>A2 신축이음 차수판 덮개 볼트탈락(3EA)</p> |

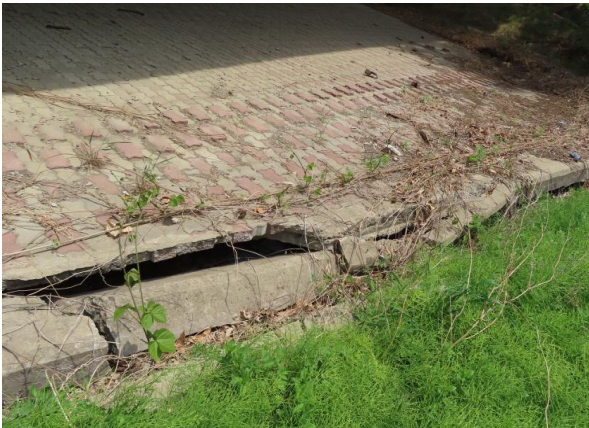
| <p>교대 A2 배수로 파손(0.5m×2.0m)</p> | <p>교대 A2 배수로 공동(0.5m×5.0m, t=800mm)</p> |

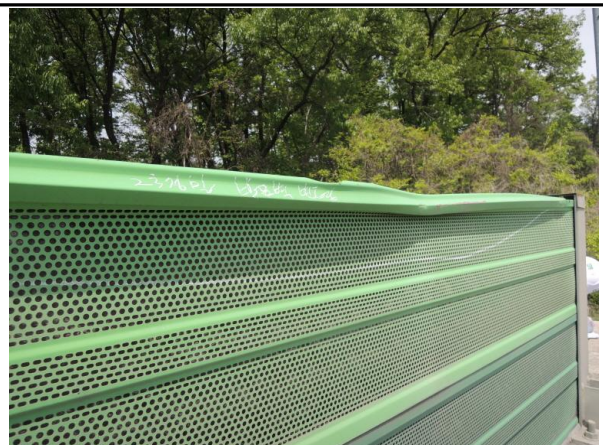
S9 방호벽 방음벽변형(L=2.5m)
