칠곡교

바닥판하면 손상현황

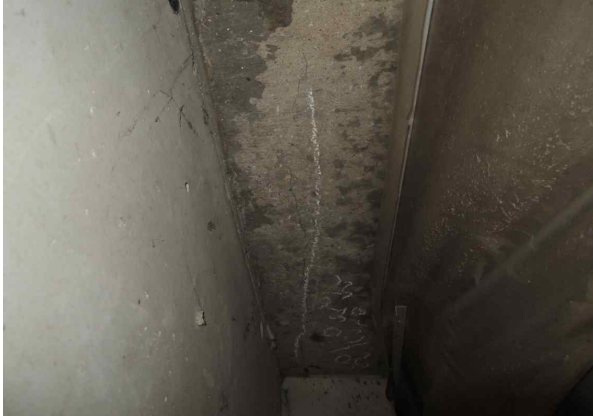
| S1 바닥판 하면 균열(0.3mm/0.8m) | S2 바닥판 하면 균열부백태(0.2mm×10.0m) |

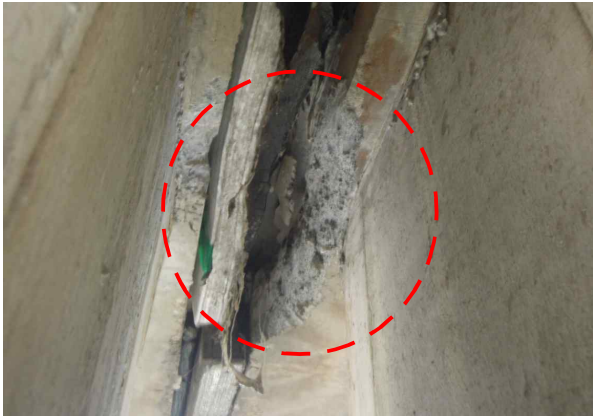
| S3 바닥판 하면 파손(0.5m×0.2m) | S3 바닥판 하면 층분리(0.2m×0.1m) |

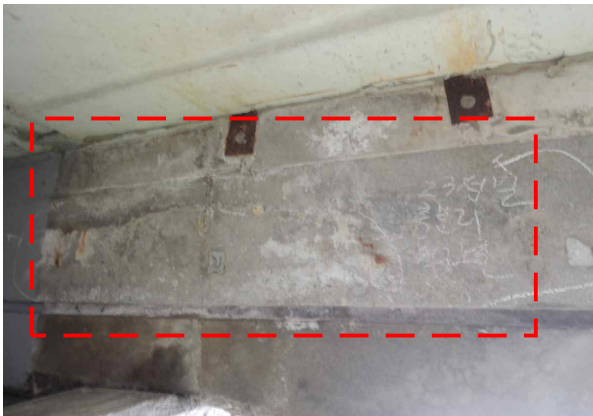
| S5 바닥판 하면 층분리(0.5m×0.7m) | S6 바닥판 하면 백태(0.1m×0.2m) |

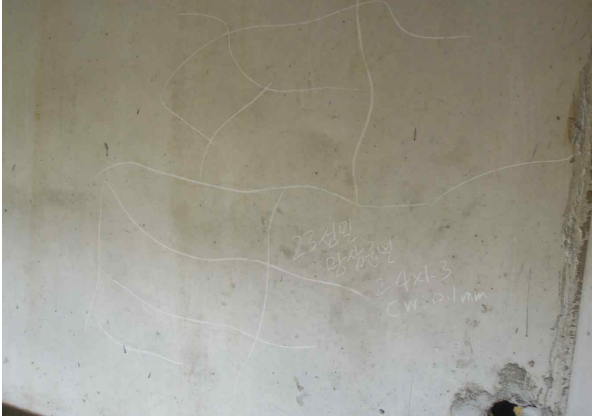
| 거더 S2-G4 망상균열 (2.4m×1.3m, Cw=0.1mm) | 거더 S3-G6 균열 (0.2mm/1.0, 2EA) |

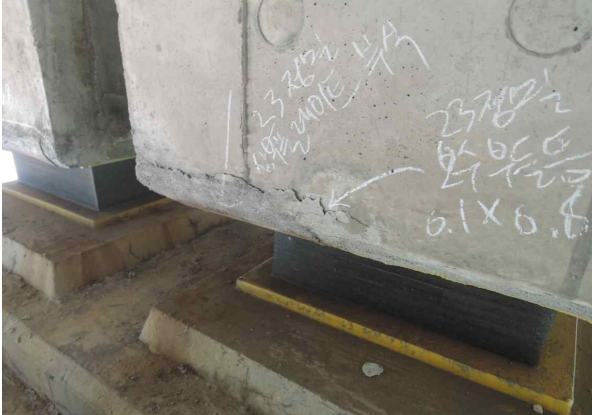
| 거더 S3-G3 보수부들뜸 (0.1m×0.8m) | 거더 S4-G7 충분리 (0.1m×1.0m) |

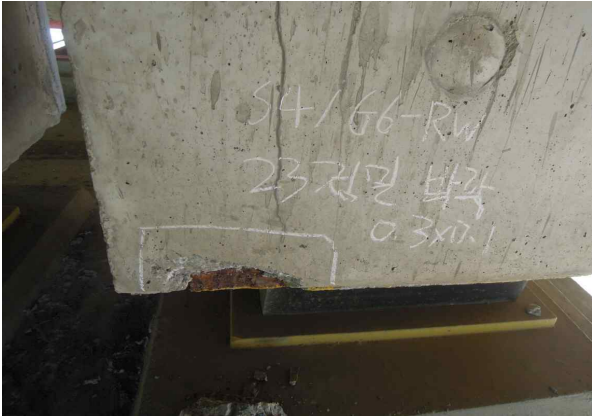
| 거더 S4-G6 박락 (0.3m×0.1m) | 거더 S8-G1 인양홀 주변 파손 (0.1m×0.1m) |

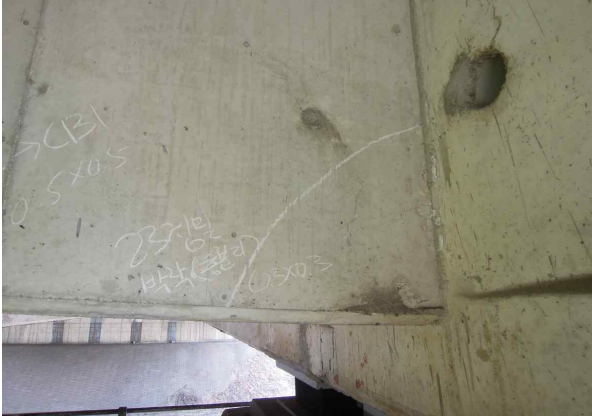
| 가로보 S2-G1~G2-CB1 박락(0.3m×0.3m) | 가로보 S2-G1~G2-CB7 균열(0.2mm/1.5m) |

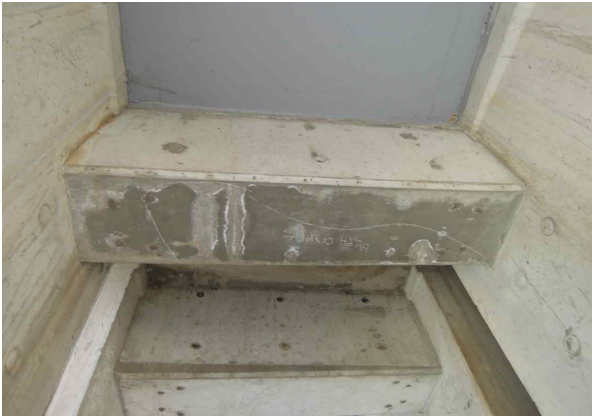
| 가로보 S4-G8~G9-CB1 백태(0.3m×1.5m) | 가로보 S6-G6~G7-CB6 재료분리(0.2m×1.5m) |

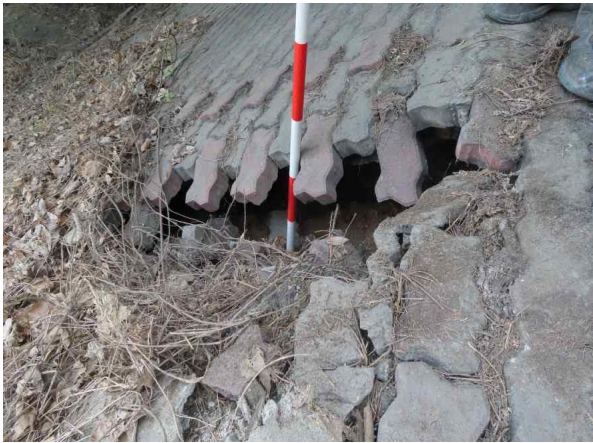
| A1 교대 보호블럭 침하 및 파손(1.0m×2.0m) | P3 교각 박락(0.7m×0.4m) |

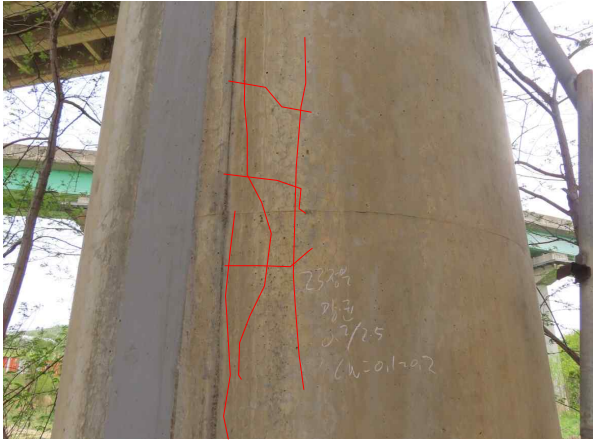
| P3 교각 망상균열(0.2m×2.5m, Cw=0.1~0.2mm) | P6 교각 누수오염(0.5m×10.0m) |

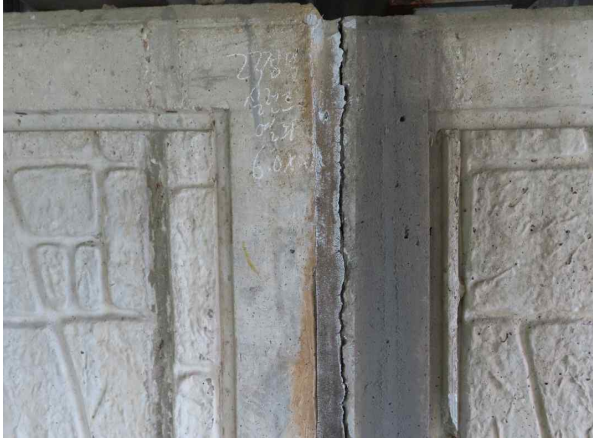
| A2 교대 실런트열화(6.0m×0.1m) | A2 교대 박락 및 철근노출(0.4m×0.4m) |

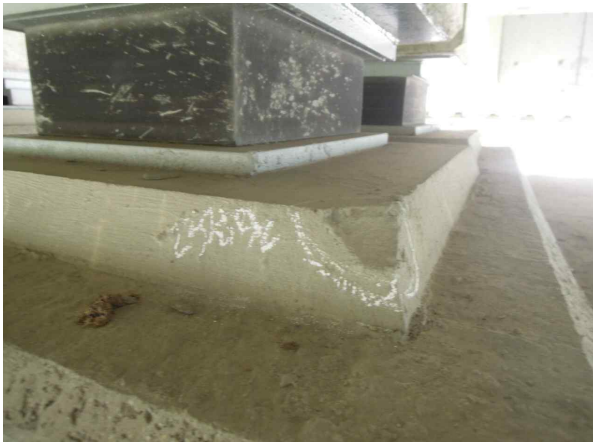
| 교각 P2-SH6 받침몰탈파손(0.1m×0.1m) | 교각 P3-SH1 받침플레이트 부식(14EA) |

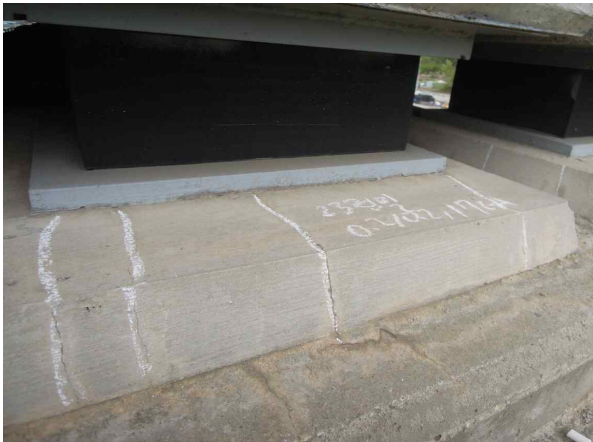
| 교각 P3-SH9 받침몰탈균열(0.2mm/0.2m, 17EA) | 교각 P3-SH18 받침콘크리트균열(0.3mm/1.5m) |

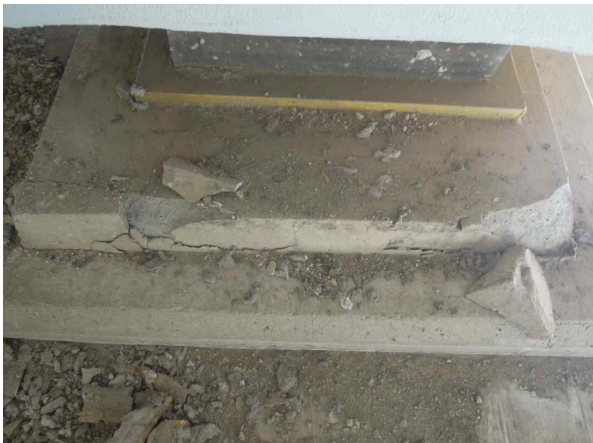
| P6-SH13 받침몰탈 박락 및 들뜸(0.2m×1.0m) | 교각 P6-SH8 받침콘크리트충분리(0.2m×1.5m) |

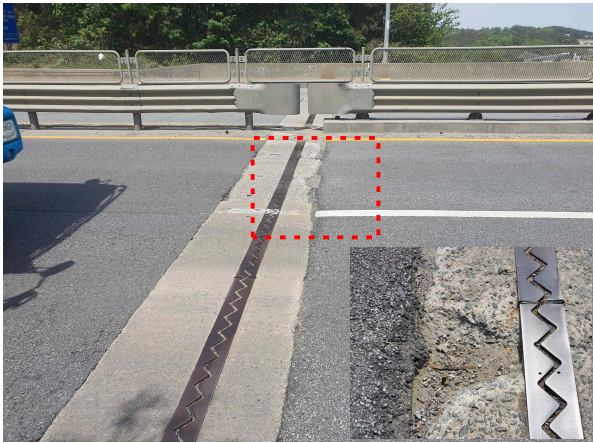
| A1 신축이음 후타재 파손 (0.3m×0.3m) | P3 신축이음 후타재 망상균열 (0.8m×0.3m, 2EA) |

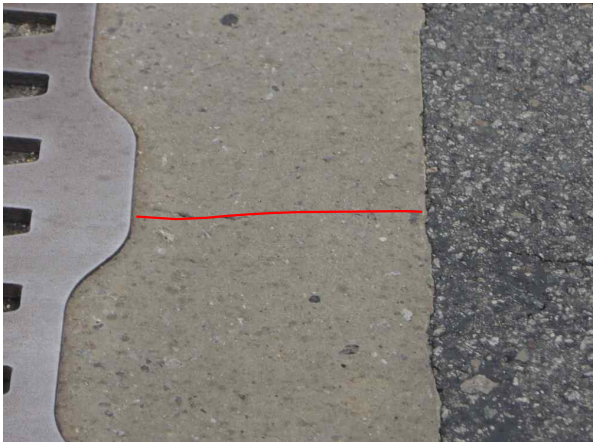
| P6 신축이음 후타재균열 (0.3mm/0.3m, 13EA) | P6 신축이음 하부 누수 (L=1.5m) |

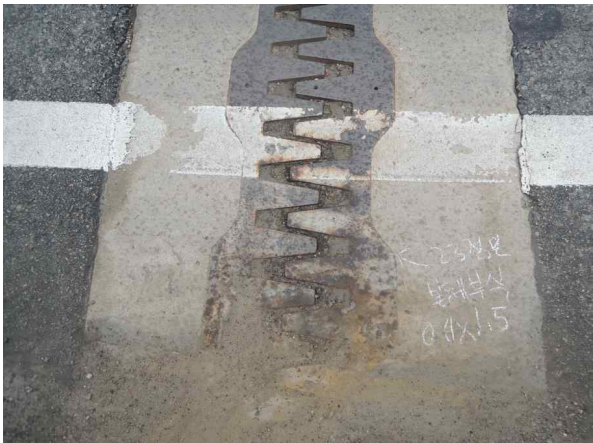
| P6 신축이음 본체부식 (0.4m×1.5m) | A2 신축이음 차수판 덮개 볼트탈락 (3EA) |

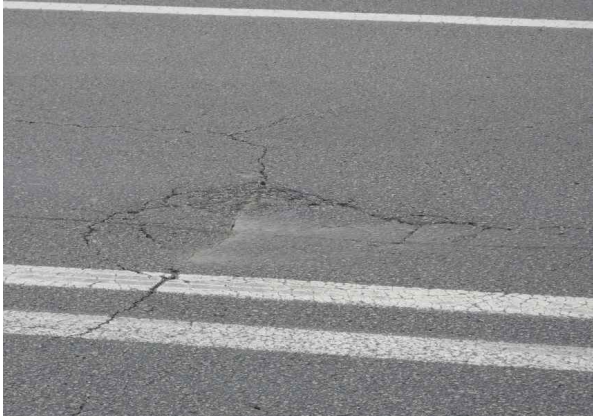
| 교면포장(평택방향) S2 아스콘파손(0.8m×0.8m) | 교면포장(평택방향) S5 아스콘<br>소성변형(0.5m×8.0m) |

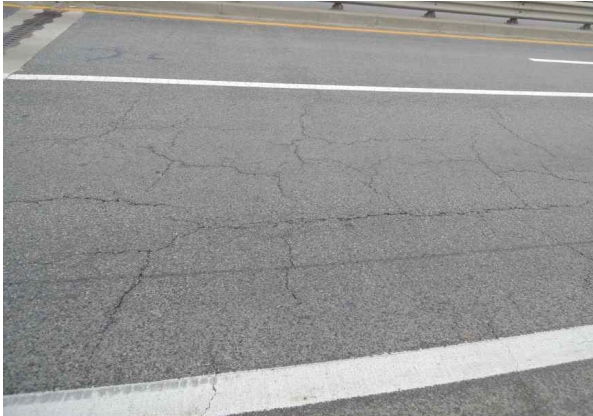
| 교면포장(평택방향) S6<br>아스콘망상균열(3.0m×30.0m) | 교면포장(평택방향) S6 아스콘파손 및<br>소성변형(0.8m×5.0m) |

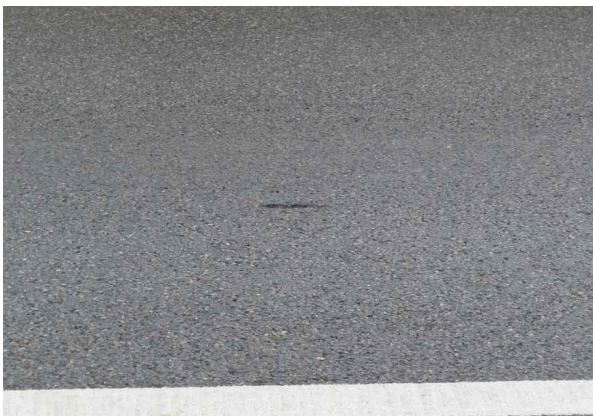
| 교면포장(하남방향) S1 아스콘파손(0.1m×0.1m) | 교면포장(하남방향) S1 이물질퇴적(30.0m×0.5m) |

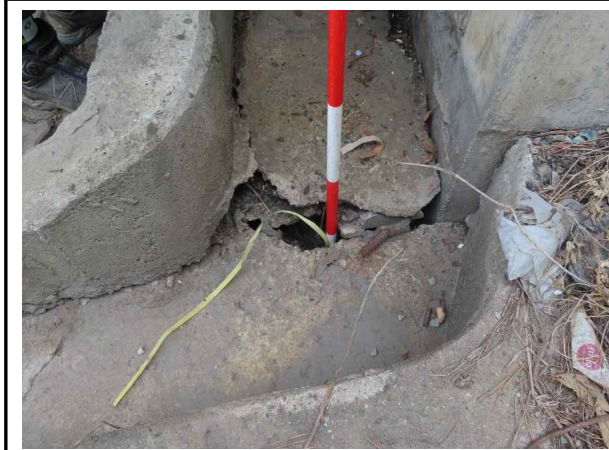
교대 A1 배수로 파손(0.5m×0.5m)

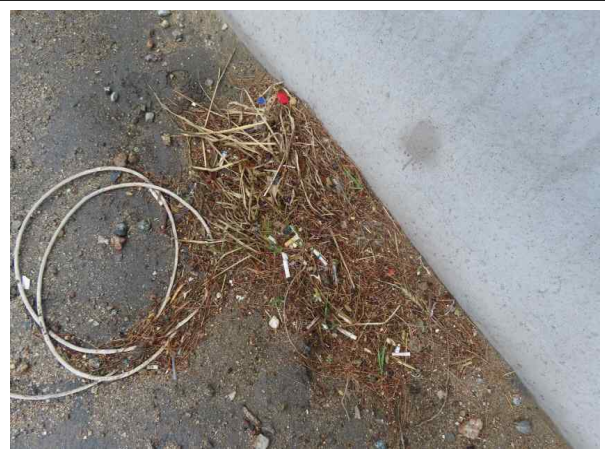
S3 바닥판 상면 배수구 막힘

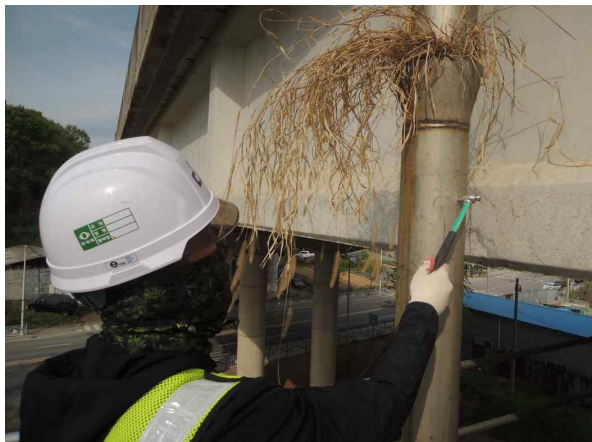
S6 바닥판 하면 배수관 막힘(1EA)

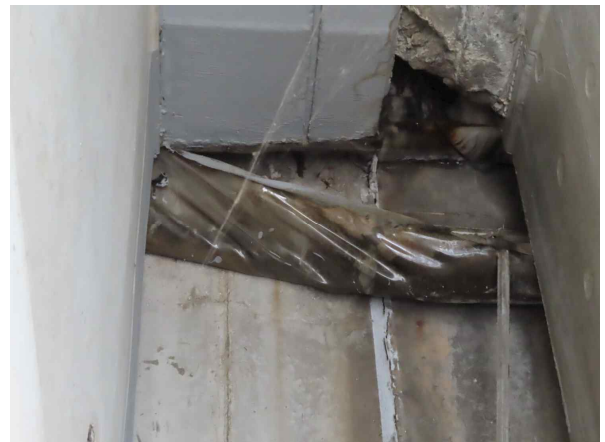
교대 A2 유도 배수시설 탈락(L=1.5m, 2EA)

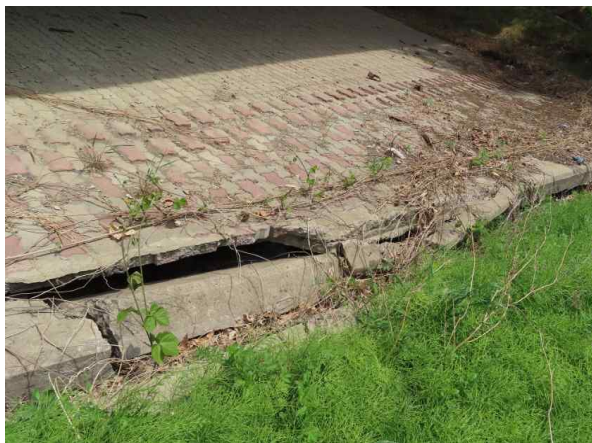
교대 A2 배수로 파손(0.5m×2.0m)

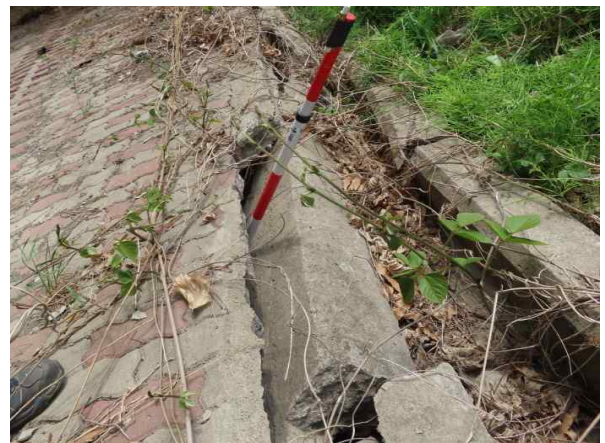
교대 A2 배수로 공동(0.5m×5.0m, t=800mm)

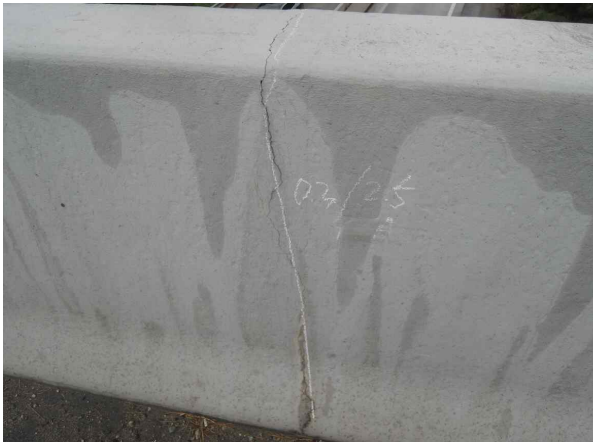
| S1 방호벽 균열 (0.3mm/2.5m) | S6 중앙분리대 가드레일변형 (L=2.0m) |

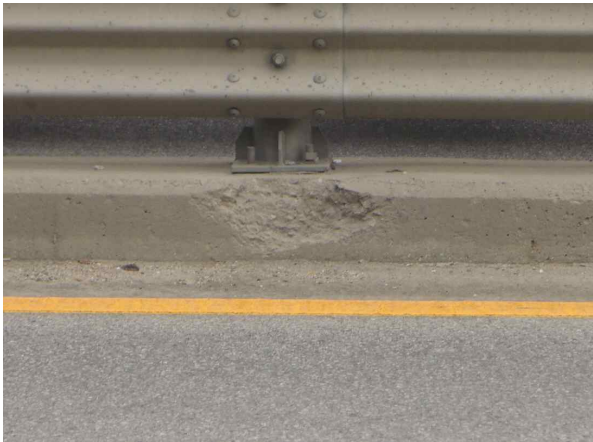
| S9 중앙분리대 연석파손 (0.5m×0.5m) | S9 방호벽 방음벽변형 (L=2.5m) |

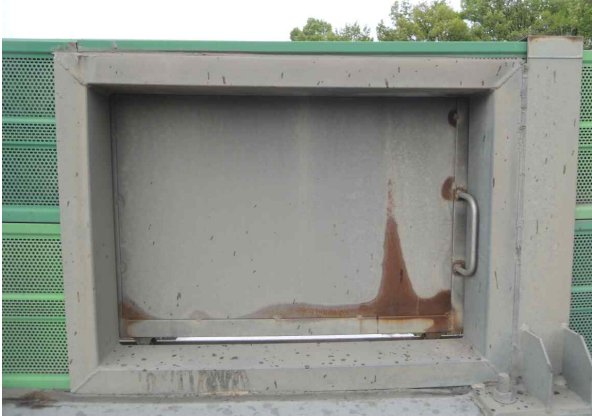
| P7 점검로 출입문 개폐불량 | A1 점검계단 파손(0.2m×0.2m, 3EA) |
