고 덕 교

## 작업사진

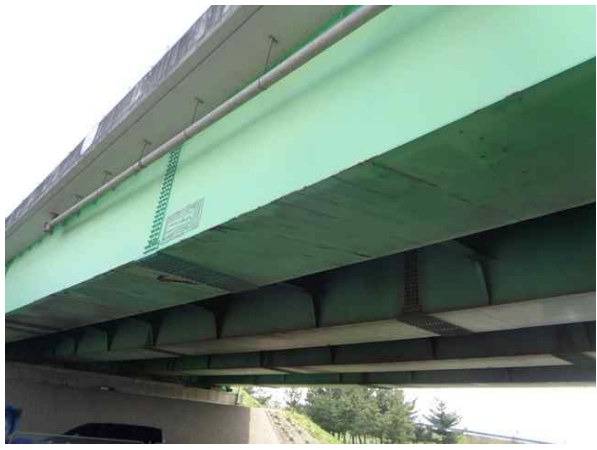
| 거더외부 S1-G1 도장탈락 및 부식 (13.0m×2.2m) | 거더외부 S1-G5 도장탈락 및 부식 (7.5m×2.2m) |

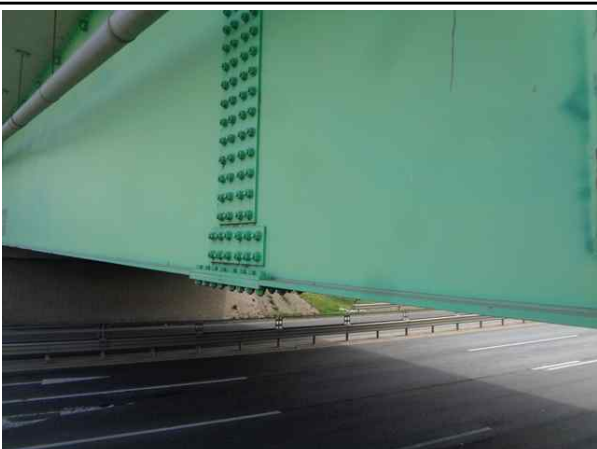
| 거더외부 S1-G1 볼트부식 (1EA) | 거더내부 S1-G1 볼트부식 (6EA) |

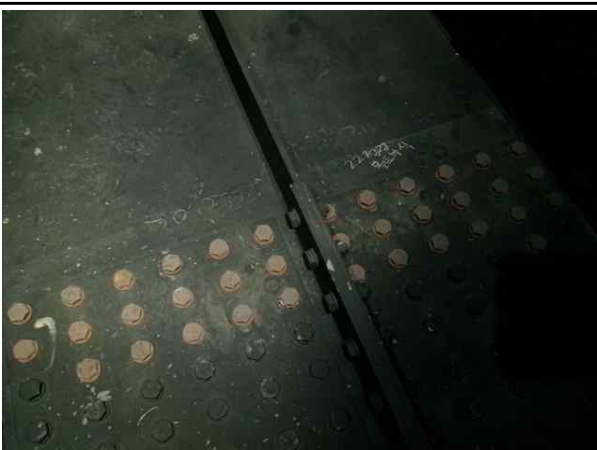
| 거더내부 S1-G1 볼트부식 (42EA) | 거더내부 S1-G4 실링재 미처리 (L=0.3m) |

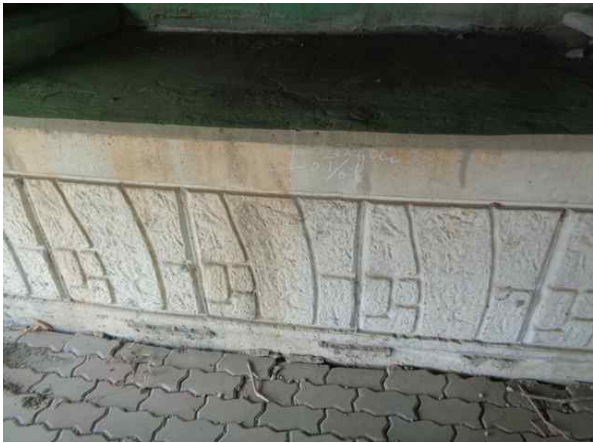
| 교대 A1 균열(0.1mm/0.6m) | 교대 A1 망상균열(폭0.2mm) (0.7m×1.2m) |

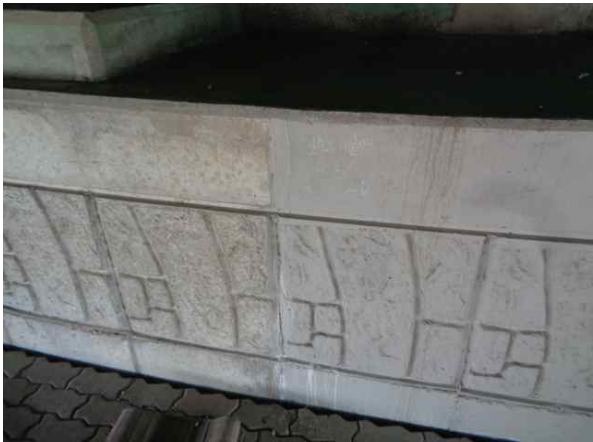
| 교대 A2 보수부 채균열(0.2mm/2.0m) | 교대 A2 보수부 망상균열(폭0.2mm) (1.0m×2.7m) |

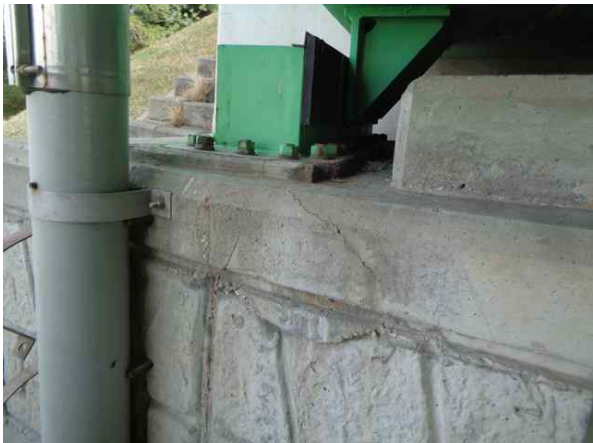
| 교대 A2 충분리(0.5m×0.2m) | 교대 A1 법면 이격(L=22.0m) |

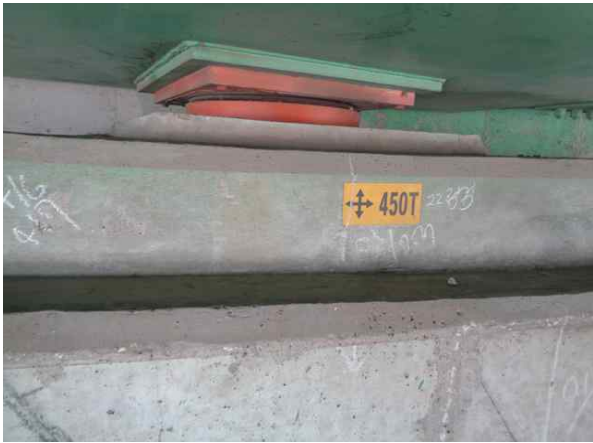
| A2-SH3 받침콘크리트 균열 (0.1mm/0.3m) | A2-SH4 받침콘크리트 균열 (0.1mm/0.2m) |

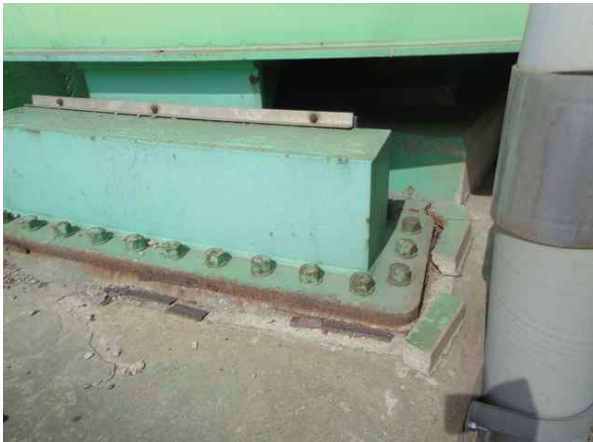
| 낙교방지장치 A1 충분리 및 박락 (3.6m×0.1m) | 낙교방지장치 A2 부식 (2EA) |

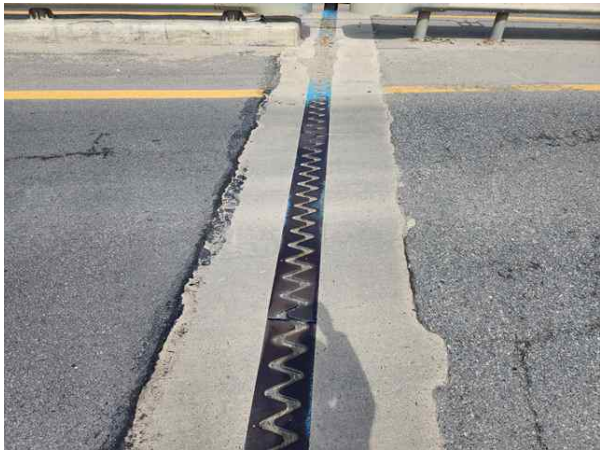
| A1 후타재 균열(0.2mm/0.5m) | A2 유간 토사퇴적(L=21.0m) |

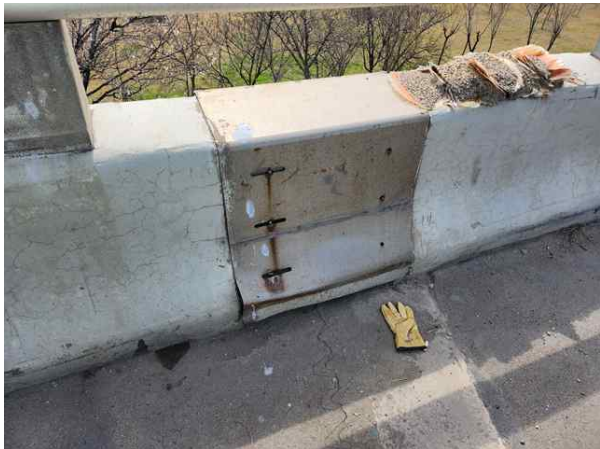
| A1 차수판볼트탈락(6EA) | A1 신축이음 하부 누수(L=22.0m) |

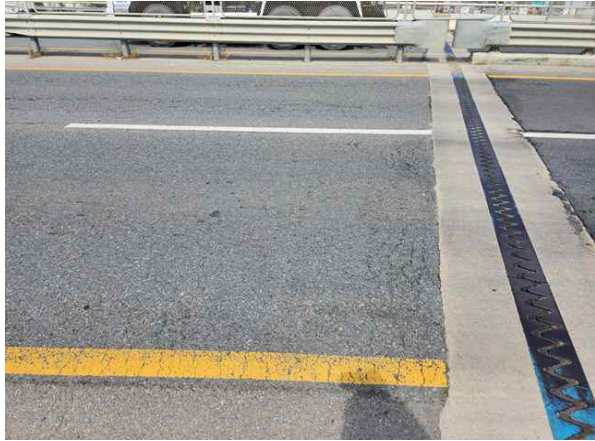
| 이동방향 S1 접속부 포장 망상균열(4.0m×1.0m) | 이동방향 S1 접속부 포장 망상균열(0.5m×7.0m) |

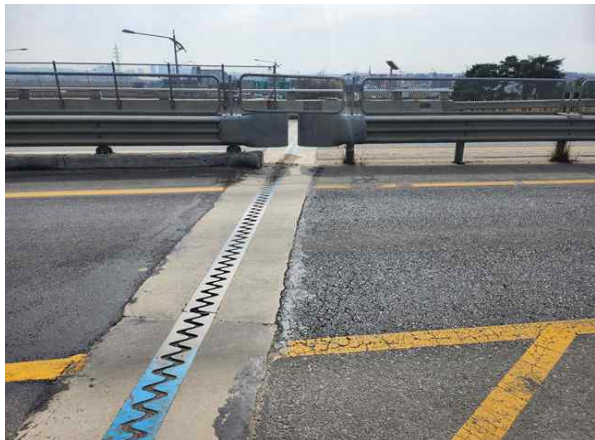
| 평택방향 S1 접속부 포장 망상균열(0.5m×7.0m) | 평택방향 S1 접속부 아스콘 균열(L=3.0m) |

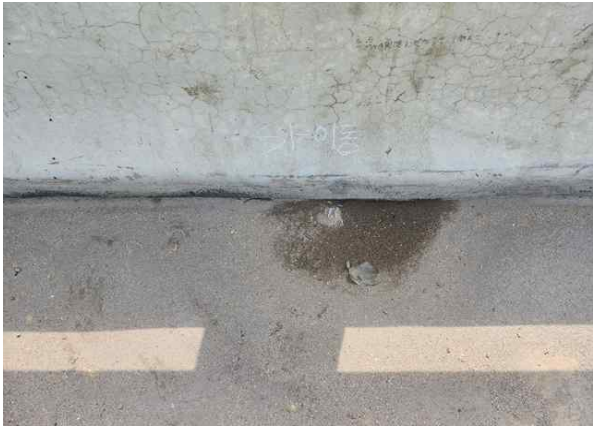
| 이동방향 S1 배수구 막힘 | 이동방향 S1 배수구 막힘, 그레이팅 파손 |

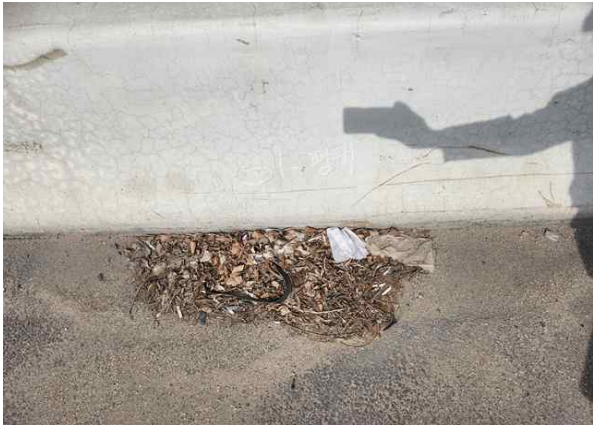
| 평택방향 S1 배수구 막힘 | 평택방향 S1 배수구 막힘 |

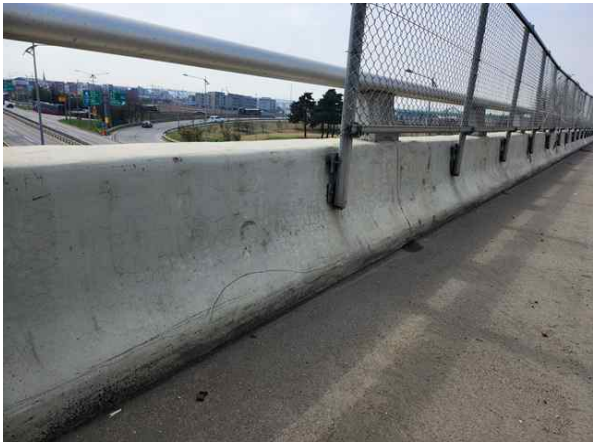
| 이동방향 S1 방호벽 망상균열(폭0.2mm) (50.0m×1.5m) | 평택방향 S1 방호벽 망상균열(폭0.2mm) (50.0m×1.5m) |

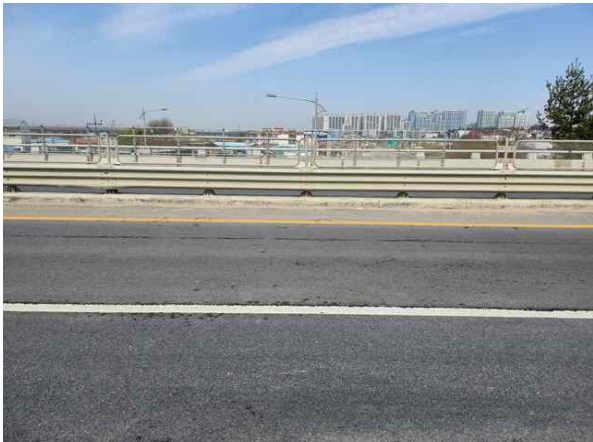
| 중앙분리대 S1 연석 망상균열(폭0.2mm) (50.0m×1.0m) | 이동방향 S3 박락 (0.5m×0.1m) |
