## **3. 도곡2교**

### 3.1 시설물의 개요

본 시설물은 경기도 안성시 양성면 이현리에 위치한 교량으로 총 연장 120.0m, 폭 19.5m, PSCI Beam교로 시공되어 있다.

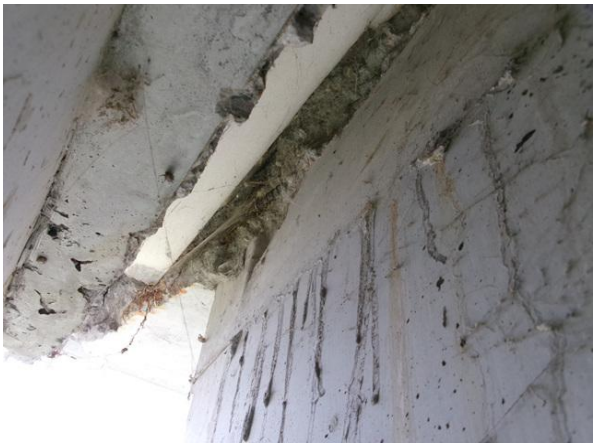
| S3 파손(1.2×0.1) | S3 파손 및 철근노출(0.2×1.0) |

- 기 손상부인 망상균열, 박락 및 철근노출은 손상의 진전이 없는 상태로 확인되었고, 박락, 파손 구간은 일부 신규 조사되었다, 백업재 탈락의 경우 일부구간 손상이 없는 것으로 확인되어 손상을 삭제하였다.
- 바닥판에 발생한 망상균열의 경우 건조수축 및 거푸집 조기 탈거 등에 의한 손상으로 시설물에 영향을 미치는 구조적인 손상은 아닌 것으로 판단되며, 주의관찰 후 내구성 확보 차원의 표면처리 등의 보수를 실시하는 것이 바람직하다.
- 박락, 파손, 박락 및 철근노출, 박락 및 철근노출, 보수부 박리, 백업재 탈락 등의 단면 손상부는 피복부족, 외부 우수유입, 시공시 다짐불량, 보수미흡 등의 복합적인 원인에 의한 손상으로 주의관찰을 실시하고 손상의 진전시 단면보수를 실시하는 것이 유리할 것으로 판단되며, 박락 및 철근노출의 경우 단면보수+방청이 필요할 것으로 판단된다.

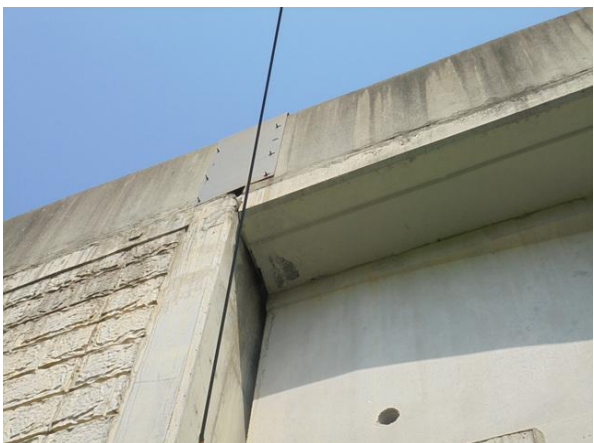
| S4 보수부 박리(0.2×0.3) | S4 보수부 박리(0.3×0.3) |

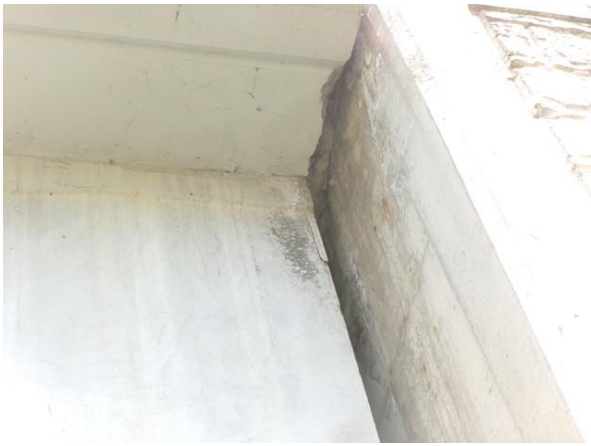
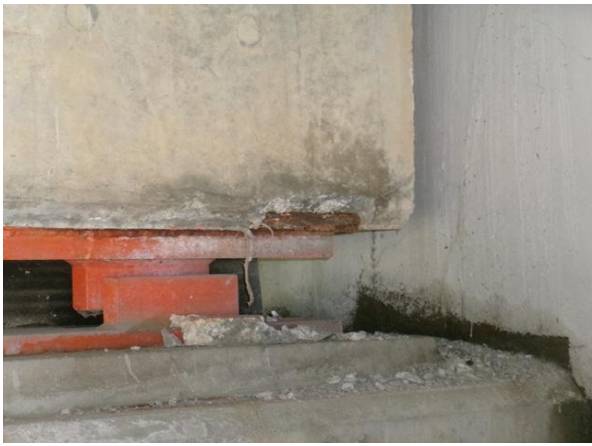
| S1-G1 박리(0.1×0.3) | S1-G1~G9 들뜸 및 박락(1.0×0.3) |

- 금회 조사시 균열, 백태, 누수흔적, 들뜸, 박락, 파손, 인양홀 파손, 보수부 박락 등의 손상이 확인되었고, 손상의 진전은 미미한 상태이며, 금회 정밀조사로 인한 들뜸 및 박락, 박리 등의 손상이 신규 확인되었다.
- 거더에 발생한 균열의 경우 건조수축 및 거푸집 조기 탈거 등에 의한 손상으로 시설물에 영향을 미치는 구조적인 손상은 아닌 것으로 판단되며, 주의관찰 후 내구성 확보 차원의 표면처리 등의 보수를 실시하는 것이 바람직하다.
- 거더에 발생한 들뜸, 박락, 파손, 보수부 박락, 들뜸 및 박락, 인양홀 파손 등의 단면손상의 경우 시공미흡, 외부충격, 보수미흡 등에 의한 손상으로 주의관찰을 실시하고, 추가 발생시 일괄보수를 실시하는 유지관리가 바람직하다.
- 조사된 백태, 누수흔적의 경우 습기흡착 및 외부 우수유입 등으로 인한 손상으로 시설물에 영향을 미치는 구조적인 손상은 아닌 것으로 판단되며, 주의관찰 후 내구성 확보 차원의 표면처리 등의 보수를 실시하는 것이 바람직하다.

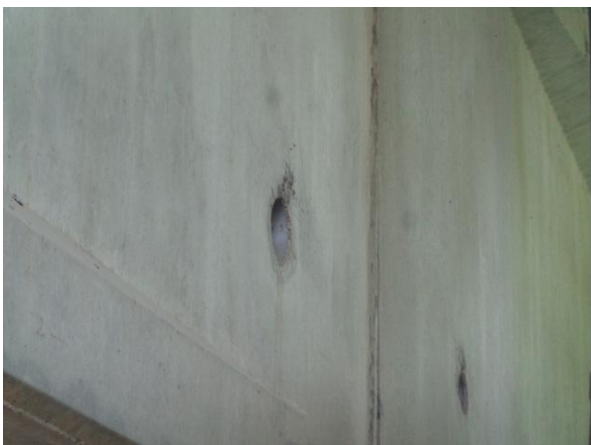
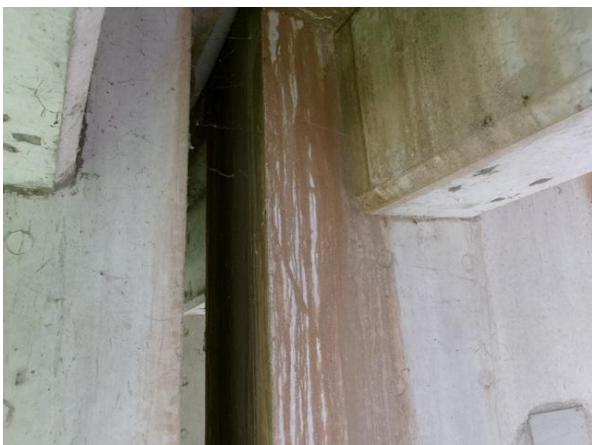
| S2-G9 인양홀 파손(0.1×0.1) | S2-G2 누수흔적(0.3×1.5) |

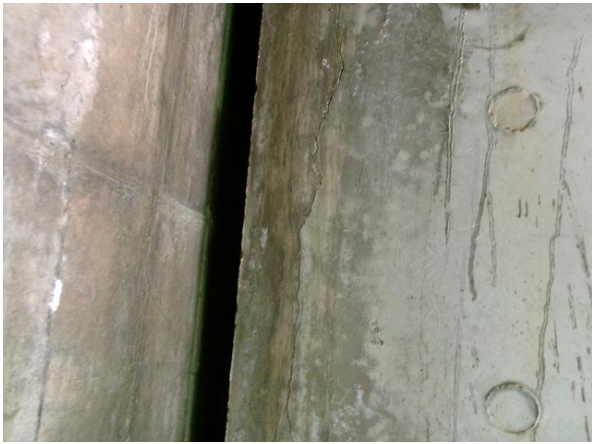
| S4-G1 박락(1.0×0.2) | S4-G5 균열(0.1mm/1.2m) |

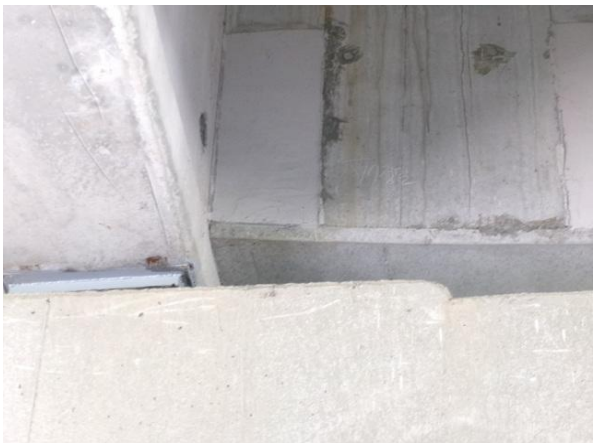
| S1 균열(0.3mm/0.3m) | S1 균열(0.3mm/0.3m) |

- 가로보 외관조사 결과, 재전회 점검에서 확인된 균열 및 재균열, 보수부 박리, 박락 및 철근노출, 백태 등의 손상은 진전이 없는 상태로 확인되었고, 금회 정밀조사로 인한 들뜸이 신규 확인되었다.
- 가로보에서 조사된 균열의 경우 건조수축 및 거푸집 조기 탈거, 장기공용에 의한 열화, 손상부 우수유입 등에 의한 손상으로 시설물에 영향을 미치는 구조적인 손상은 아닌 것으로 판단되며, 주의관찰 후 손상의 진전시 내구성 확보 차원의 표면처리 등의 보수를 실시하는 것이 바람직하다.
- 박리, 들뜸, 보수부 박리, 박락 및 철근노출 등의 단면손상의 경우 시공미흡, 다짐불량, 외부충격, 보수미흡 등에 의한 손상으로 현재 손상이 구조적인 손상은 아닌 바, 주의관찰을 실시하고, 추후 일괄적으로 부재의 내구성 확보 차원의 단면보수가 필요할 것으로 판단된다.
- 백태의 경우 외부 우수유입, 습기흡착에 의한 손상으로 주의관찰을 실시하고, 추후 표면처리 등의 조치가 필요하며, 가로보의 경우 주기적인 점검을 통한 손상의 발생여부 확인, 보수부 재손상 발생여부 확인 등의 유지관리가 필요할 것으로 사료된다.

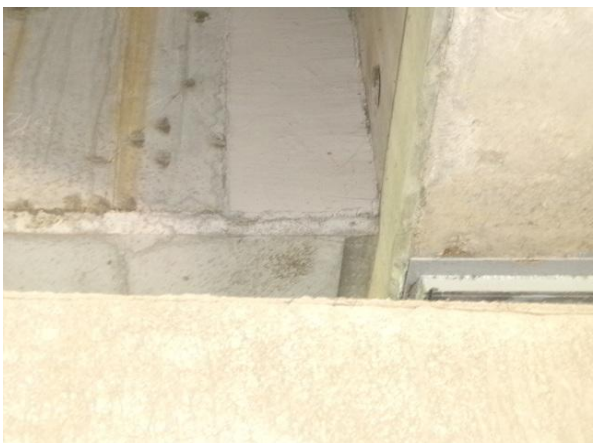
| S2 들뜸(0.2×0.3) | S2 들뜸(0.2×0.3) |

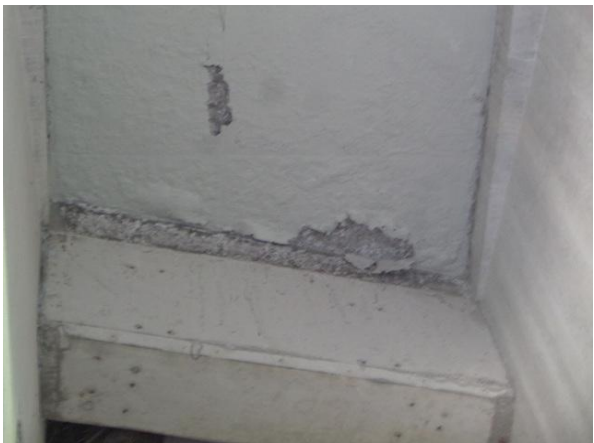
| S7 백태(1.5×0.1) | S7 백태(1.5×0.1) |

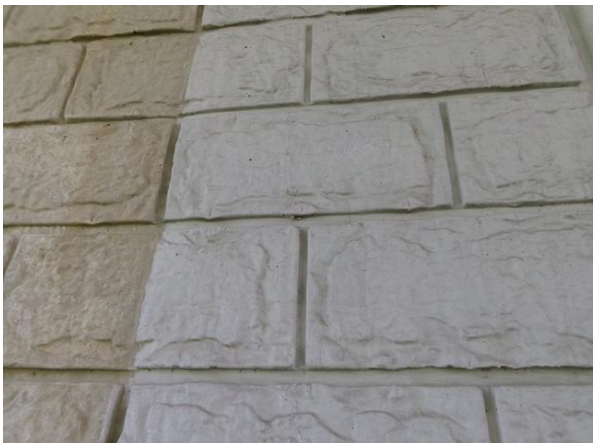
| A1 재균열 (0.1mm/4.0m) | A1 재균열 (0.2mm/3.5m) |

- 교대 외관조사 결과, 균열 및 재균열, 망상균열, 백태, 녹오염, 누수흔적, 박리, 박락, 실런트 탈락, 페콘크리트 적치 등의 손상이 조사되었고, 진전은 미미한 상태로 확인되었다.
- 교대에서 조사된 균열, 재균열, 망상균열의 경우 건조수축 및 거푸집 조기 탈거, 장기공용에 의한 열화, 보수미흡 등에 의한 손상으로 시설물에 영향을 미치는 구조적인 손상은 아닌 것으로 판단되며, 내구성 확보 차원의 표면처리, 주입보수 등의 보수를 실시하는 것이 바람직하다.
- 박리, 박락은 외부 충격 및 시공미흡에 의한 손상으로 단면보수 등의 보수가 필요하며, 녹오염, 누수흔적, 체수, 표면오염 등의 손상은 우수유입에 의한 손상으로 시설물에 미치는 영향이 미미하므로, 주의관찰을 실시하고 손상의 진전시 일괄적으로 보수를 실시하는 유지관리가 유리할 것으로 사료된다.
- 백태의 경우 습기흡착 및 외부 우수유입 등으로 인한 손상으로 시설물에 영향을 미치는 구조적인 손상은 아닌 것으로 판단되나, 내구성 확보 차원의 표면처리 등의 보수를 실시하는 것이 바람직하다. 또한 실런트 탈락의 경우 장기공용에 의한 열화로 실런트 주입을 실시하고, 페콘크리트 적치의 경우 시공 후 정리 미흡에 의한 손상으로 주의관찰이 요구된다.

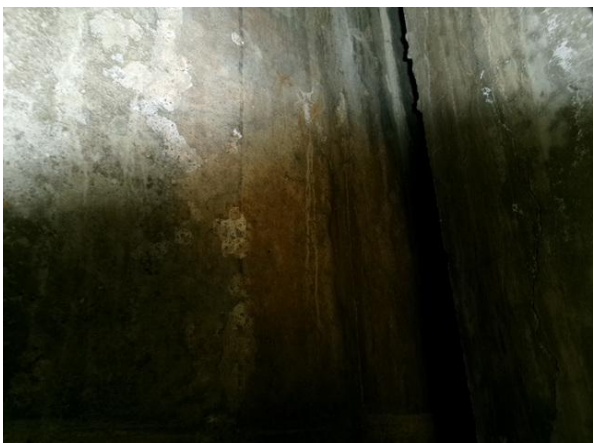
| A1 재균열 (0.3mm/3.5m) | A1 재균열 (0.3mm/0.5m) |

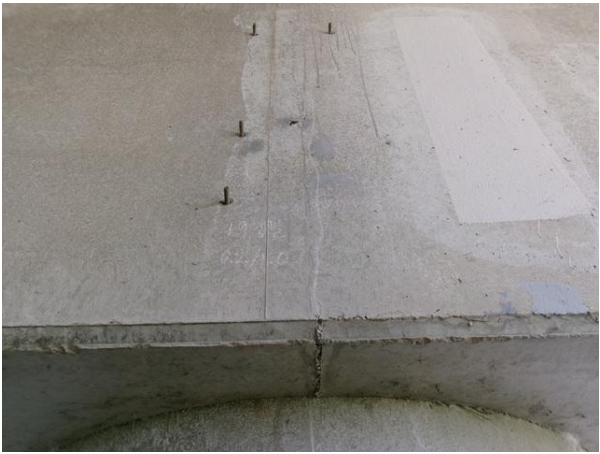
| P1 균열(0.2mm/1.0m) | P1 파손(0.1×0.1) |

- 교각은 기 손상인 균열, 누수흔적, 표면오염, 박리, 박락, 파손, 철근노출, 폐콘크리트 적치 등의 손상은 진전은 미미한 상태로 확인되었으며, 금회 정밀조사로 인한 균열, 누수흔적, 박리 등의 손상이 신규 확인되었다.
- 발생한 균열 및 균열(0.3mm미만)의 경우 건조수축 및 거푸집 조기 탈거 등에 의한 손상으로 시설물에 영향을 미치는 구조적인 손상은 아닌 것으로 판단되며, 내구성 확보 차원의 표면처리 등의 보수를 실시하는 것이 바람직하다.
- 누수흔적, 표면오염의 경우 습기흡착, 외부 우수유입, 공용중 열화에 의한 손상으로 주의관찰을 실시하고, 단면손상인 박리, 박락, 파손, 철근노출 등의 경우 외부충격, 시공초기 다짐미흡, 거푸집 조기 탈거, 피복부족 등에 의한 손상으로 부재의 내구성 확보 차원의 단면보수, 단면보수+방청 등의 조치가 필요할 것으로 사료된다.
- 폐콘크리트 적치의 경우 시공시 정리미흡에 의한 것으로 주의관찰을 실시하고, 교각부는 주기적인 점검을 통한 손상의 진전여부 확인 및 신규 손상 발생여부 확인 등의 유지관리가 필요할 것으로 판단된다.

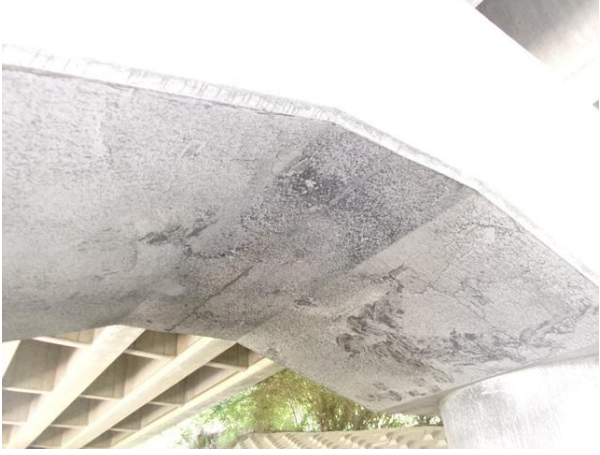
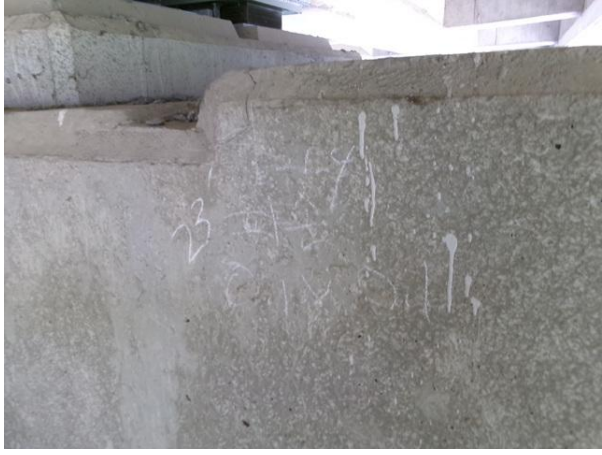
| P1 표면오염(2.5×3.0) | P1 파손(0.1×0.1) |

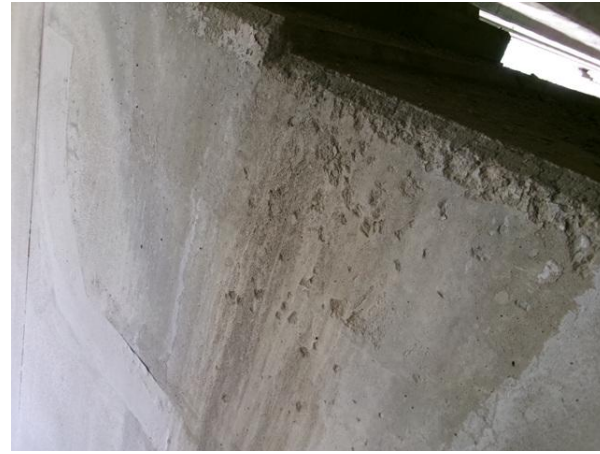
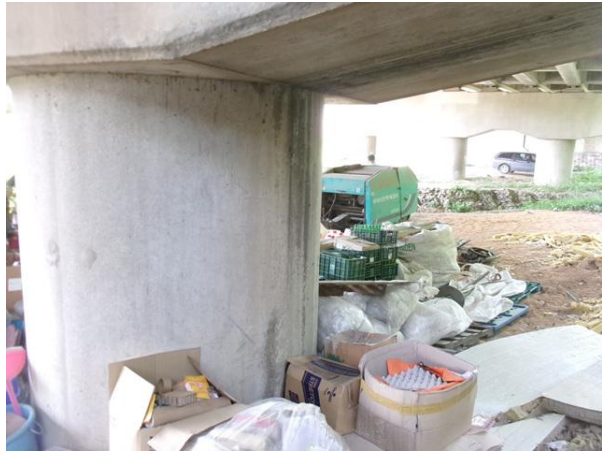
| P1 균열(0.2mm/0.7m) | P2 누수흔적(1.0×3.0) |

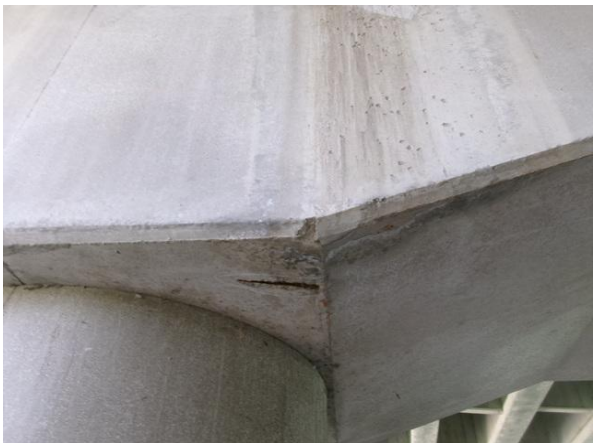
| P2 누수흔적(0.2×2.0) | P2 박락(0.1×0.1) |

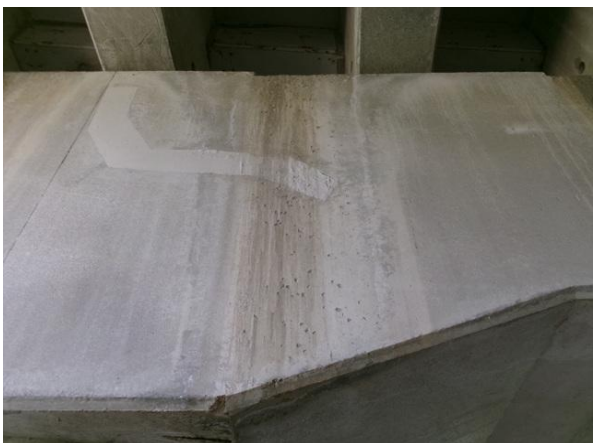
| P2 박리(0.1×0.1) | P2 박리(1.0×2.5) |

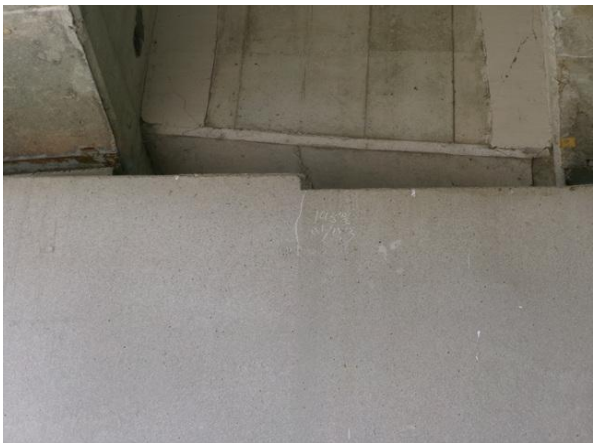
| P2 폐콘크리트 적치(1.5×2.5) | P3 균열(0.1mm/0.3m) |

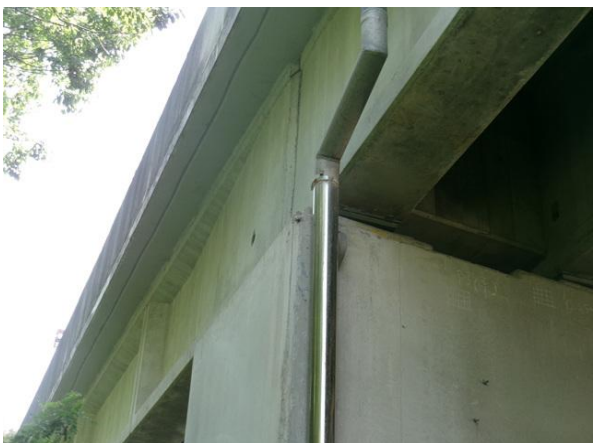
| P3 박리(1.5×0.1) | P3 파손(0.1×0.1) |

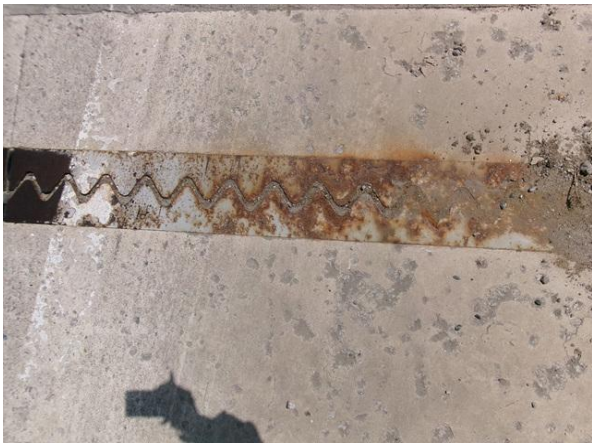
| A1 신축이음 하부누수(0.5×2.0) | A2 본체부식(0.2×1.2) |

- 조사된 후타재 균열, 유간 토사퇴적, 본체부식, 차수판 볼트탈락, 하부누수 등의 손상이 조사되었으며, 손상의 진전은 미미한 상태로 확인되었다.
- 후타재 발생한 균열의 경우, 초기 건조수축 및 다짐미흡, 공용중 열화 등에 의한 손상으로 전회 대비 진전은 없는 것으로 판단되며, 후타재 균열부의 경우 주기적인 점검을 실시하고, 손상의 진전시 표면처리 등의 일괄 보수가 필요할 것으로 사료된다.
- 조사된 유간 토사퇴적, 차수판 볼트탈락, 본체 부식의 경우 공용기간 증가, 차량통행 윤하중, 외부충격, 우수유입 등에 의한 손상으로 판단되며, 유간 토사퇴적의 경우 신축이음장치의 원활한 기능을 위하여 주기적인 정비 등의 조치를 실시하고, 본체 부식은 주기적인 점검을 통한 손상의 진전여부를 확인하는 유지관리가 필요하다.
- 신축이음 하부 누수의 경우 신축이음 이음부를 통한 우수유입으로 확인되었으며, 주의관찰을 요하며, 추후 신축이음 교체시 정밀한 시공이 필요할 것으로 판단된다.

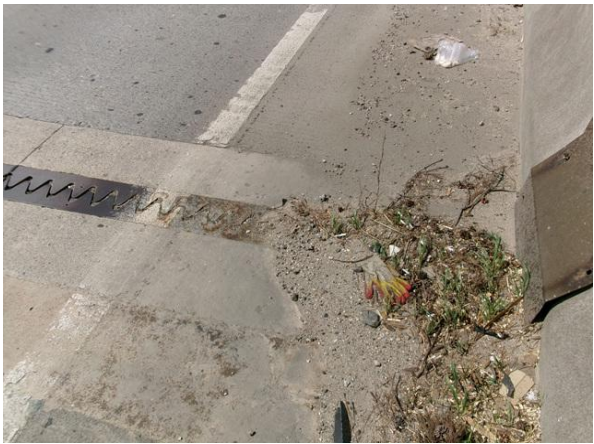
| P2 신축이음 하부누수(0.4×0.2) | P2 유간 토사퇴적(1.9) |

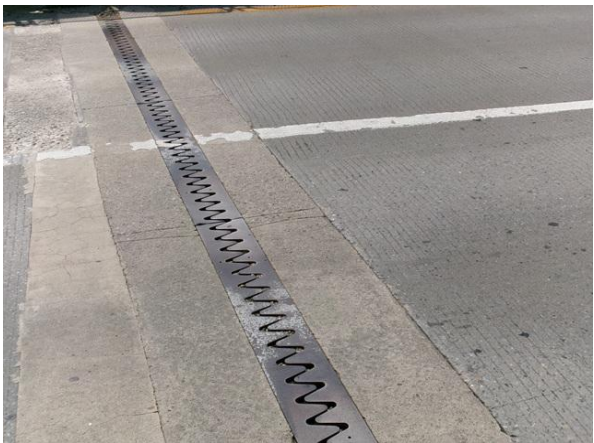
| P2 차수판 볼트탈락 | P2 후타재 균열(0.1mm/0.3m) |

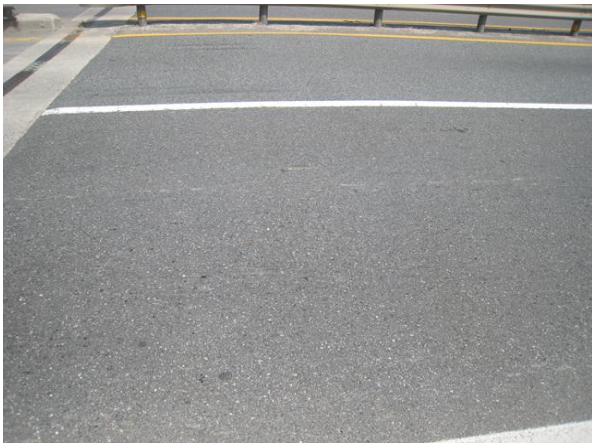
| S1 접속부 아스콘 균열(3.0) | S1 접속부 아스콘 패임 |

- 조사된 본선 포장 균열, 마모, 망상균열, 마모의 진전은 미미한 상태이며, 금회 정밀조사로 인한 접속부 아스콘 균열이 신규 확인되었다,
- 교면포장의 현장조사 결과, 전반적으로 포장 균열 및 망상균열, 파손, 마모 등의 손상이 발생한 상태이며, 장기공용에 의한 열화로 추정되므로 주의관찰을 실시하고, 주기적인 점검을 통해 손상의 진전이 확인시 교면포장의 재포장 등의 보수가 필요할 것으로 판단된다.

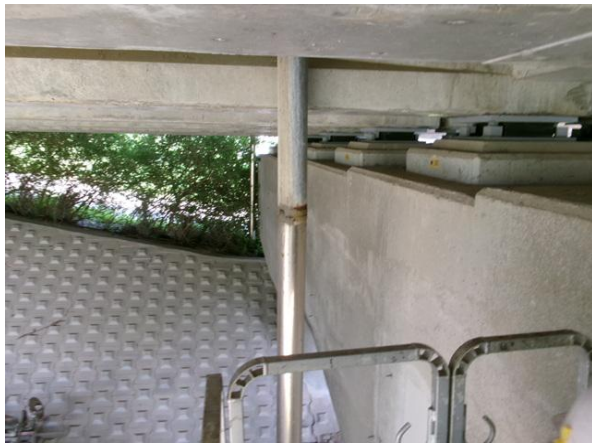
| P1 배수관 고정볼량(손상 경미) | P1 배수관 고정볼량(손상 경미) |

- 전회 점검에서 조사된 배수구 막힘, 그레이팅 덮개망실, 배수로 토사퇴적이 조사되었고, 정밀 조사로 인한 배수구 막힘이 일부 추가되었다. 배수관 고정볼량의 경우 손상의 정도가 경미하므로 손상물량에서 제외하였다.
- 배수시설에서 조사된 배수구 막힘, 그레이팅 덮개망실, 배수로 토사퇴적의 경우 공용기간 경과 및 차량통행에 의한 비산물퇴적, 우수 및 토사유입 등이 원인으로 판단되며, 원활한 배수 기능을 위한 정비를 실시하고 주기적인 유지관리를 통한 재손상 방지 등의 관리가 필요하다.
- 배수시설은 주기적인 점검을 통한 손상의 발생여부 확인 및 진전여부 확인 등의 유지관리가 필요할 것으로 사료된다.

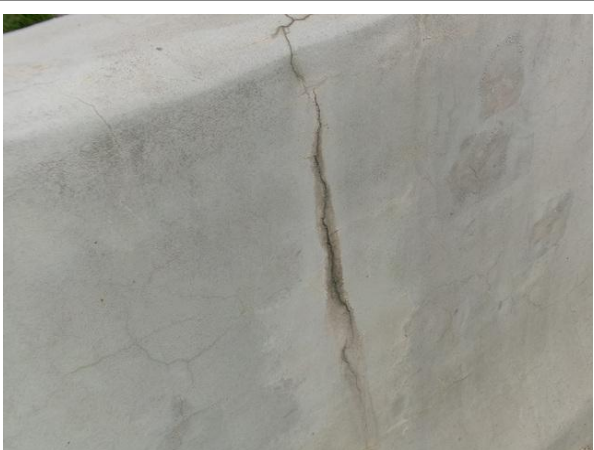
| S2 재균열(0.1mm/0.3m) | S2 재균열(0.2mm/1.5m) |

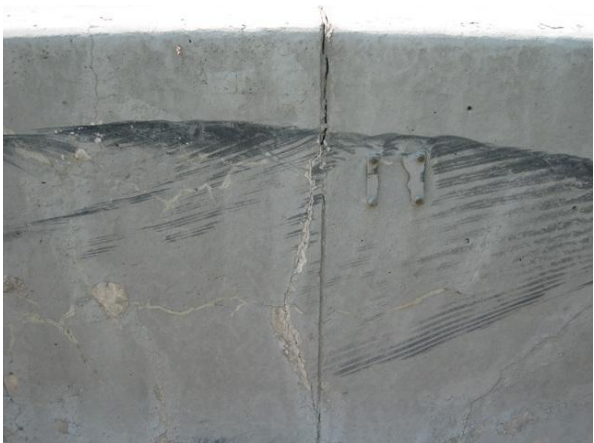
| S4 균열(0.2mm/0.8m) | S4 접속부 웅벽 균열(0.3mm/1.0m) |

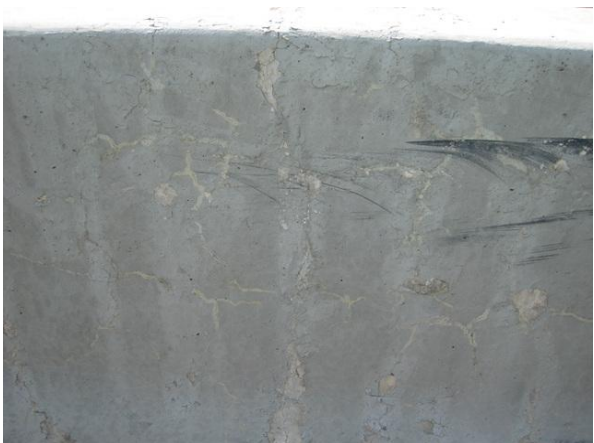
| S4 접속부 보수부 박리(0.1×0.3) | S4 접속부 균열(0.2mm/0.5m) |

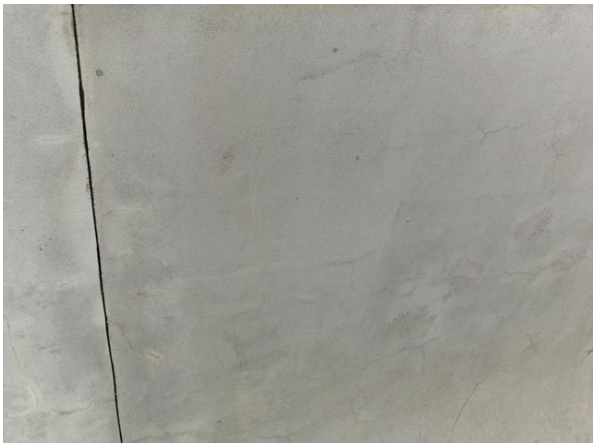
| S1 보수부 망상균열(0.3×2.0) | S1 보수부 망상균열(0.3×2.0) |

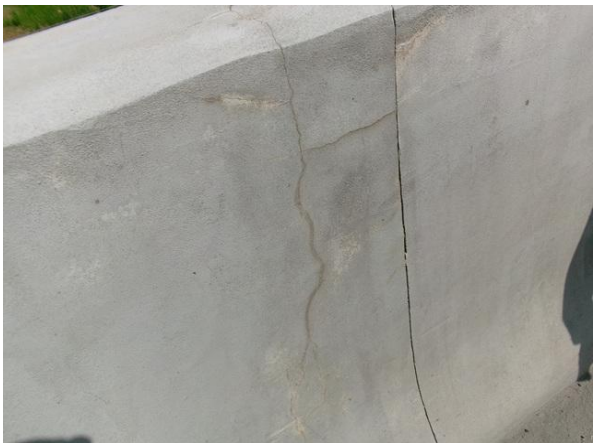
| S1 재균열(0.1mm/1.2m) | S1 재균열(0.2mm/1.4m) |

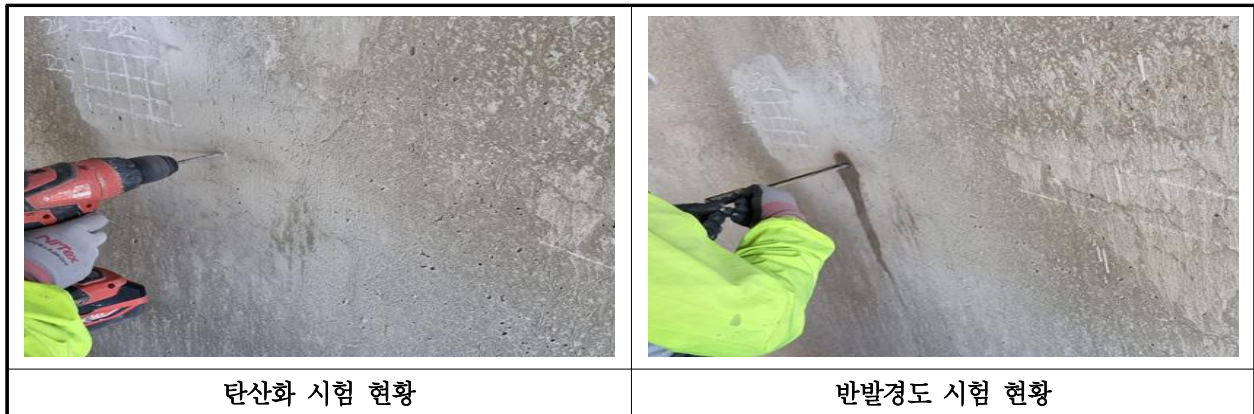
【사진 3.4.3】 탄산화 시험

- 도곡2교에서 탄산화시험은 상부구조 2개, 하부구조 2개로 총 4개소 시험을 실시하였으며 결과 값은 아래 표에 정리하였다. 분석 결과, 전개소 모두 “탄산화에 의한 부식발생 우려 없음”인 ‘a’ 등급으로 평가되었고 100년 이상의 잔존수명을 확보하여 공용상의 문제는 없을 것으로 판단된다.
