# 1. 칠곡교

### 1.1 시설물의 개요

본 시설물은 경기도 안성시 원곡면 철곡리에 위치한 교량으로 총 연장 270.0m, 폭 19.5m, PSCI Beam교로 시공되어 있다.

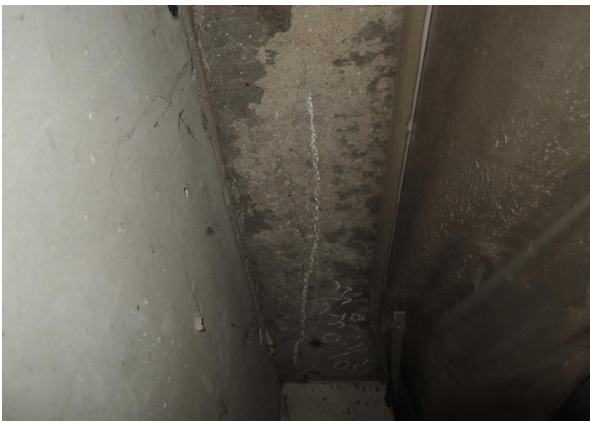
S1 바닥판 하면 균열(0.3mm/0.8m)

- 균열 및 균열부백태 - 바닥판에 발생한 균열은 발생위치가 신축이음 단부 및 종조인트 주변으로 대부분의 균열이 폭 0.2mm이하로 일부 균열은 0.3mm의 폭으로 조사되었다. 콘크리트의 재료적 특성인 시공초기 건조수축 및 환경조건(온도변화, 습윤상태) 등에 의해 발생한 비구조적인 균열로 일부 균열이 공용기간 증가, 신축이음 및 종조인트로 유입되는 교면수의 영향으로 진전 및 확대된 것으로 판단된다. 또한, 일부 균열은 백태를 동반하는 것으로 조사되었다. 구조물의 내구성 저하 방지를 위해 균열 폭 0.3mm미만은 표면처리를 실시하고 0.3mm이상은 주입보수를 실시하는 것이 바람직하다.
- 단면손상(박리 및 박락, 철근노출, 충분리, 파손) - 박리 및 박락, 철근노출, 충분리, 파손손상은 주로 신축이음부 주변 바닥판과 쉐플레버 단부에 발생한 상태로 시공 당시 신축이음장치 설치 시 발생하는 외부충격 및 공용중 신축이음에서 누수되는 교면수 등에 의한 손상으로 판단된다. 발생한 손상은 내구성확보를 위해 단면보수 및 단면보수(방청)를 실시하는 것이 바람직할 것으로 판단되며, 신축이음 누수로 인한 교면수의 지속적인 바닥판 유입을 차단하기 위해 유도 배수시설 설치가 필요하다.
- 백태, 보수재 박리 및 백태 - 백태, 보수재 박리 및 백태 등의 발생위치는 바닥판 단부 주변으로 신축이음부에서 누수되어 유입되는 교면수에 의해 발생한 것으로 손상부위에 교면수 유입으로 인한 콘크리트 열화 등의 2차 손상 발생 방지를 위해 표면처리가 필요할 것으로 판단된다.

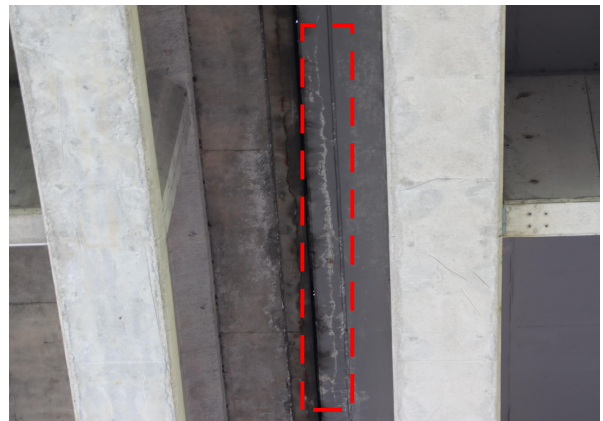
S2 바닥판 하면 균열부백태(0.2mm×10.0m)

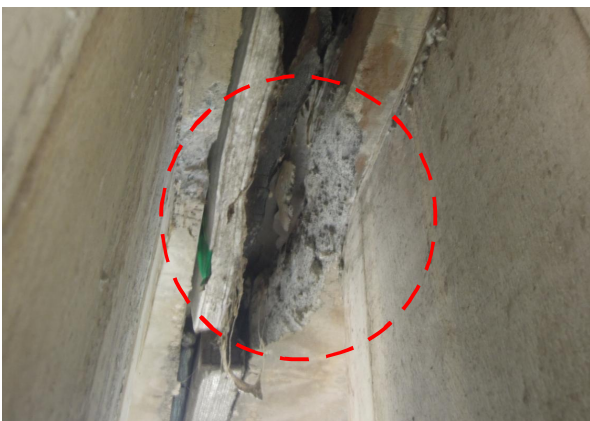
S3 바닥판 하면 파손(0.5m×0.2m)

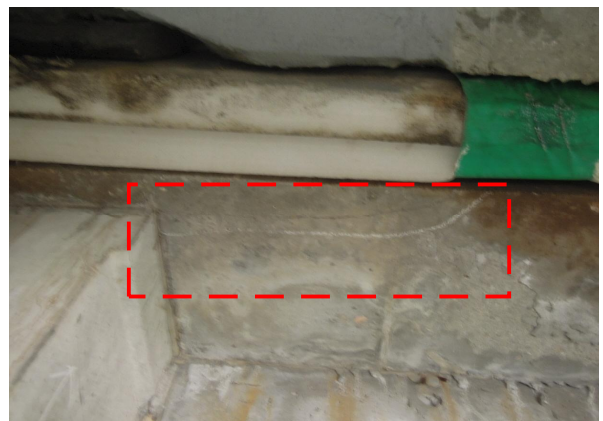
S3 바닥판 하면 충분리(0.2m×0.1m)

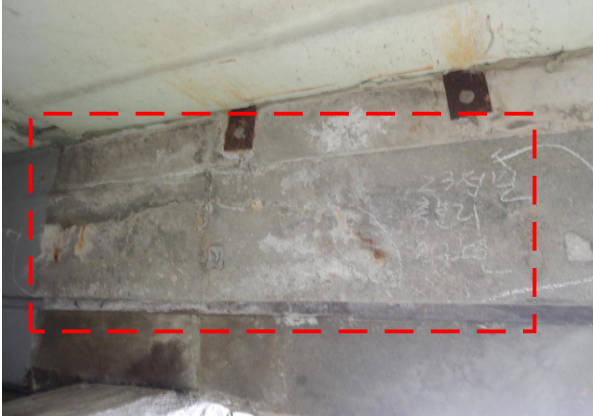
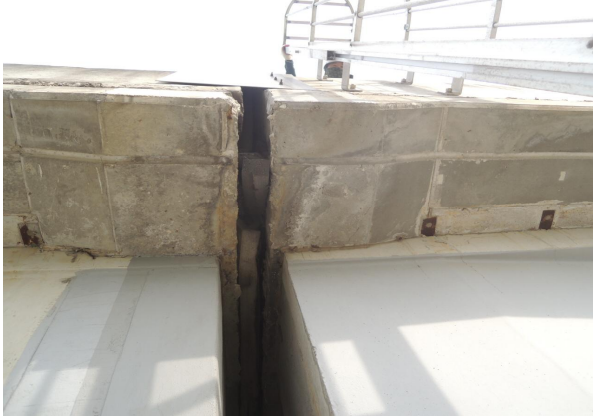
| S5 바닥판 하면 충분리(0.5m×0.7m) | S6 바닥판 하면 백태(0.1m×0.2m) |

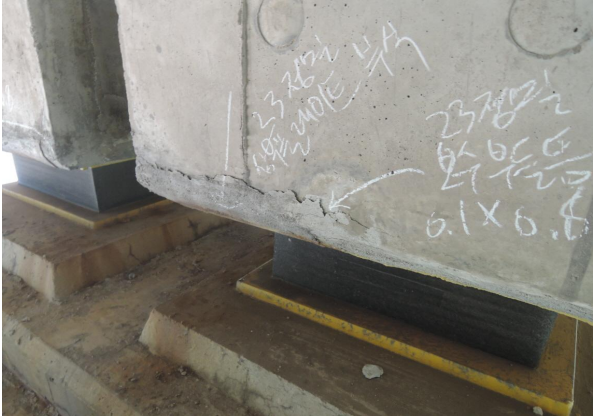
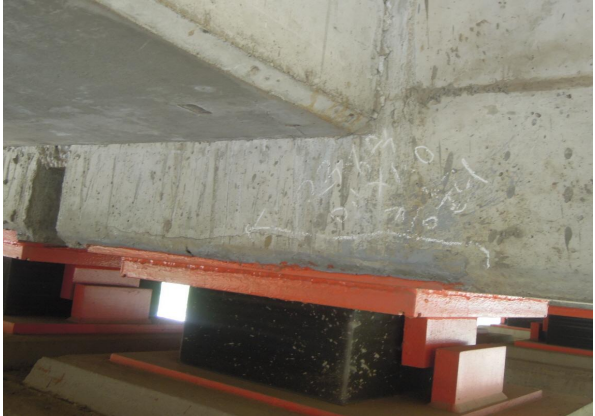
| <p>거더 S3-G3 보수부들뜸 (0.1m×0.8m)</p> | <p>거더 S4-G7 충분리 (0.1m×1.0m)</p> |

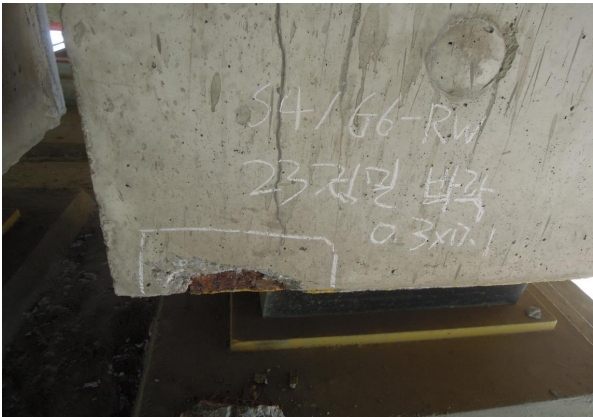
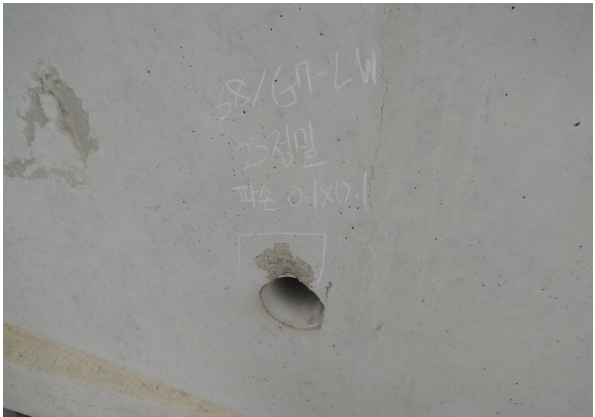
| <p>거더 S4-G6 박락 (0.3m×0.1m)</p> | <p>거더 S8-G1 인양홀 주변 파손 (0.1m×0.1m)</p> |

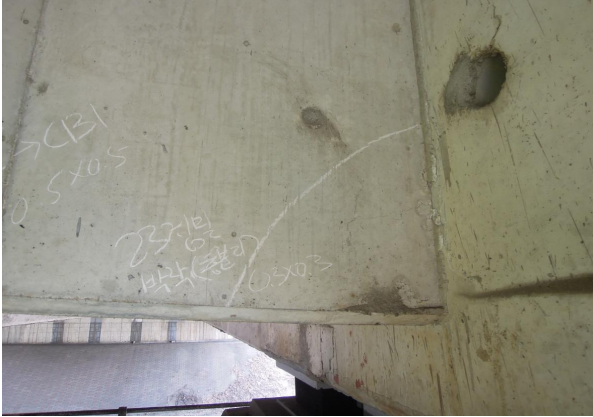
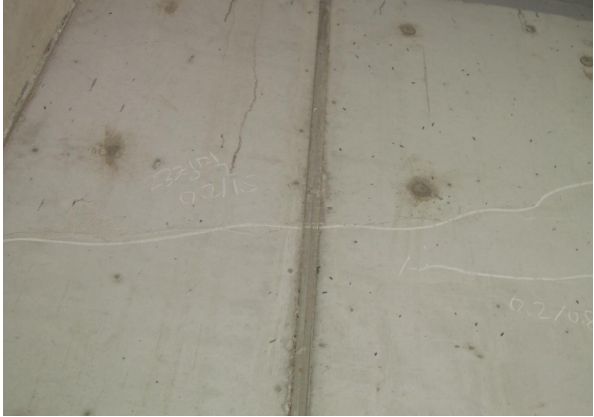
| 가로보 S2-G1~G2-CB1 박락(0.3m×0.3m) | 가로보 S2-G1~G2-CB7 균열(0.2mm/1.5m) |

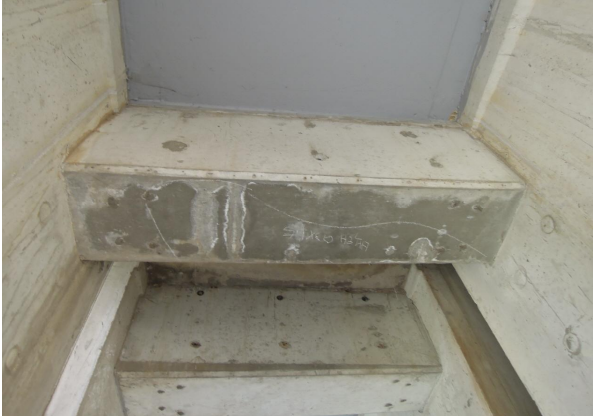
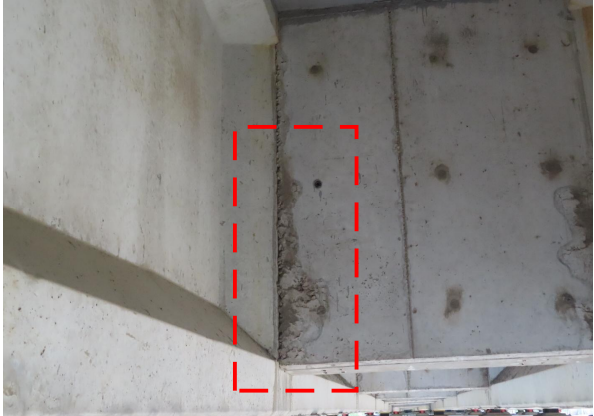
| 가로보 S4-G8~G9-CB1 백태(0.3m×1.5m) | 가로보 S6-G6~G7-CB6 재료분리(0.2m×1.5m) |

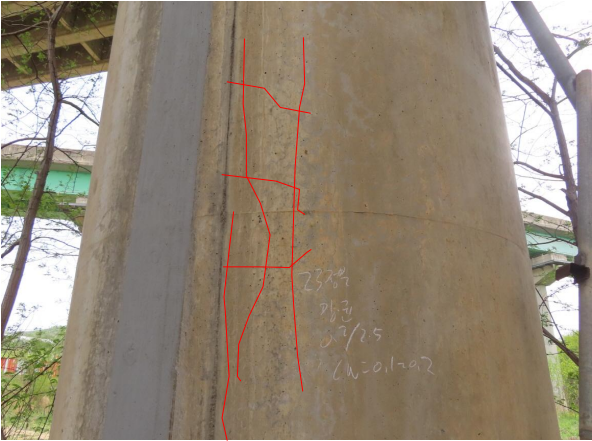
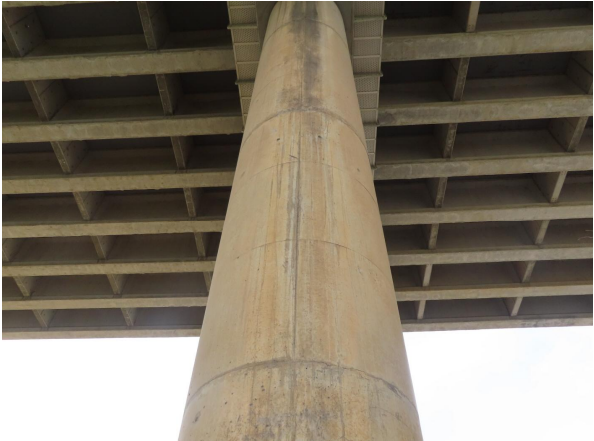
| P3 교각 망상균열(0.2m×2.5m, Cw=0.1~0.2mm) | P6 교각 누수오염(0.5m×10.0m) |

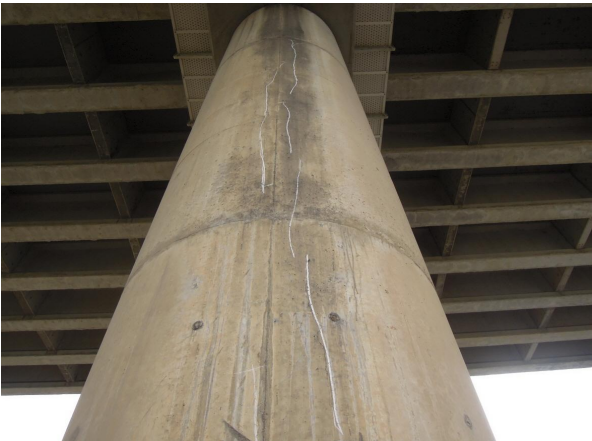
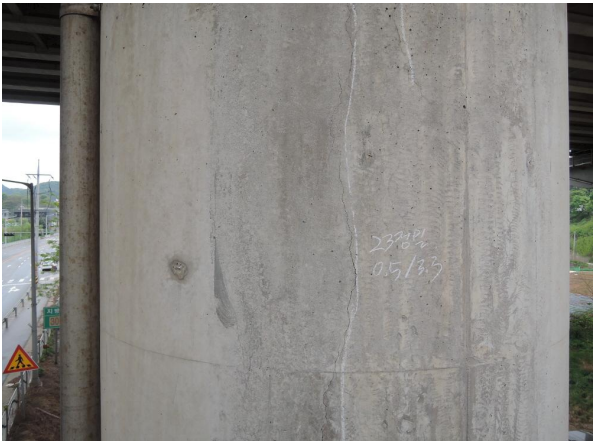
| P6 교각 균열(0.3mm/2.5m, 3EA) | P6 교각 균열(0.5mm/3.3m) |

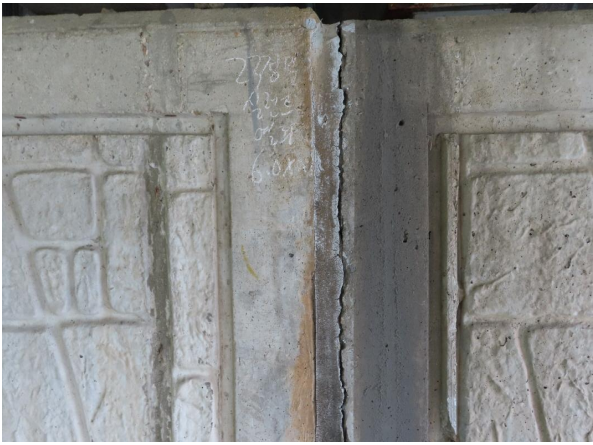
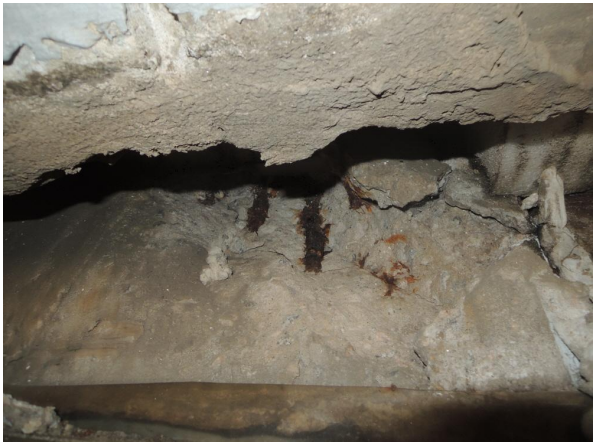
| A2 교대 실런트열화(6.0m×0.1m) | A2 교대 박락 및 철근노출(0.4m×0.4m) |

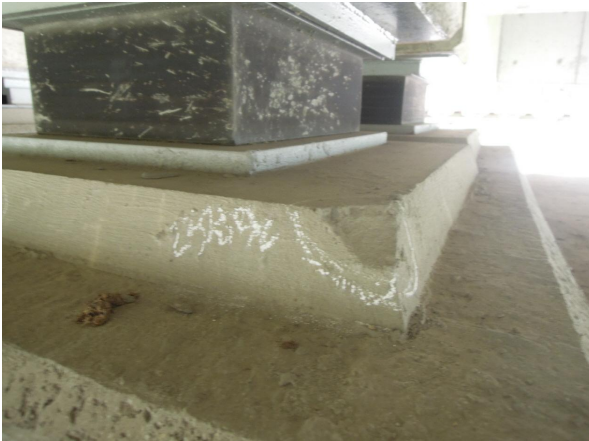
교각 P2-SH6 받침몰탈파손(0.1m×0.1m)

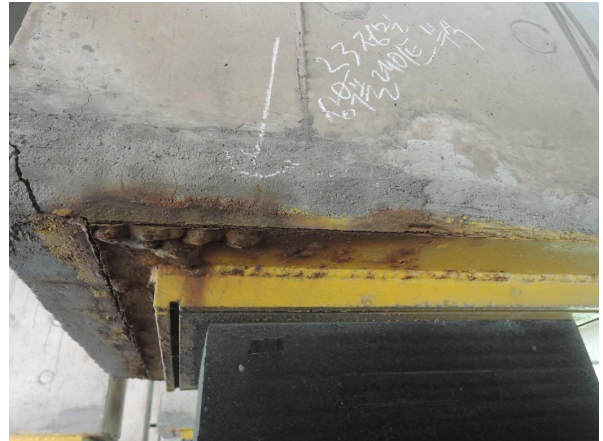
교각 P3-SH1 받침플레이트 부식(14EA)

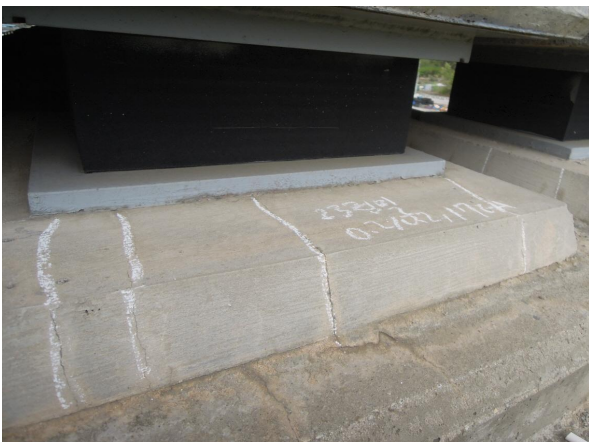
교각 P3-SH9 받침몰탈균열(0.2mm/0.2m, 17EA)

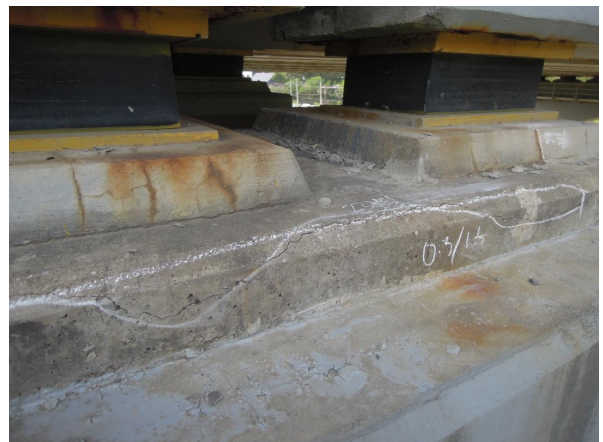
교각 P3-SH18 받침콘크리트균열(0.3mm/1.5m)

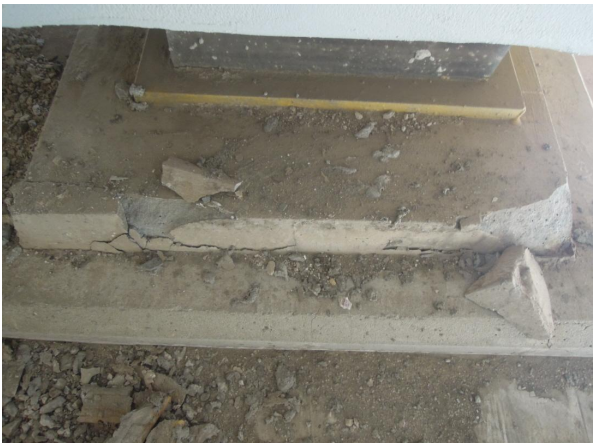
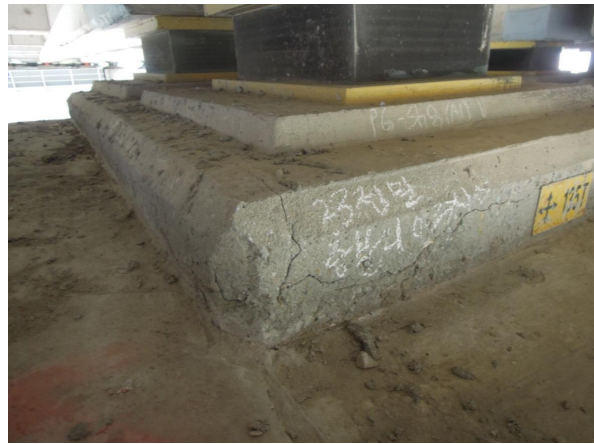
| P6-SH13 반침몰탈 박락 및 들뜸(0.2m×1.0m) | 교각 P6-SH8 반침콘크리트충분리(0.2m×1.5m) |

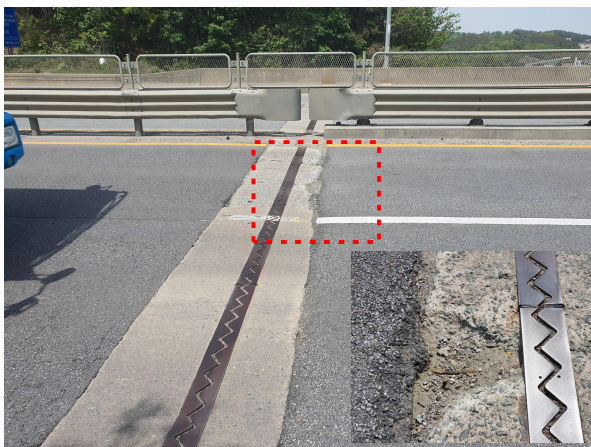
A1 신축이음 후타재 파손(0.3m×0.3m)

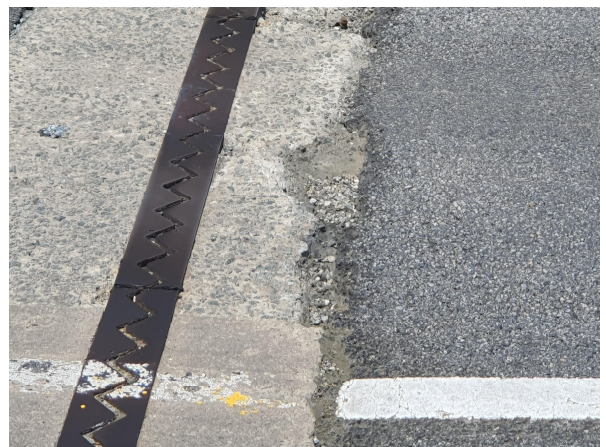
A1 신축이음 후타재 파손(0.2m×0.2m)

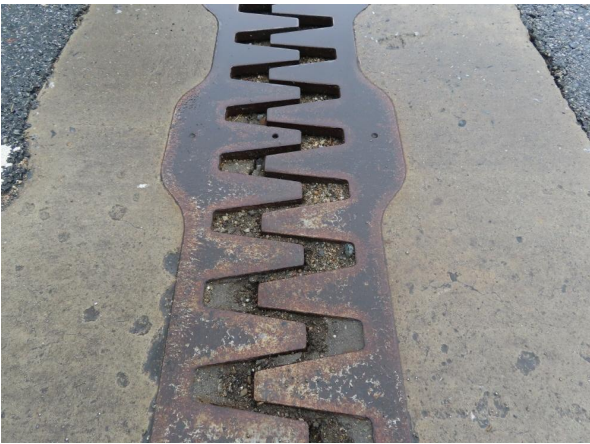
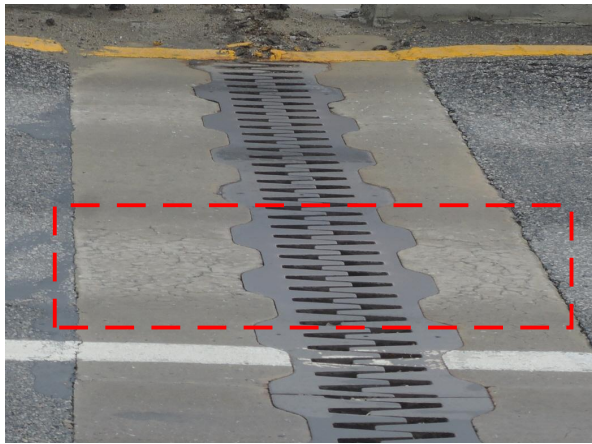
| <p>P3 신축이음 유간 토사퇴적(L=2.0m)</p> | <p>P3 신축이음 후타재 망상균열(0.8m×0.3m, 2EA)</p> |

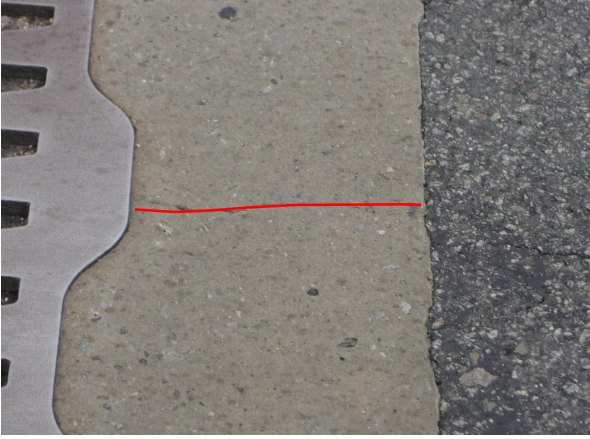
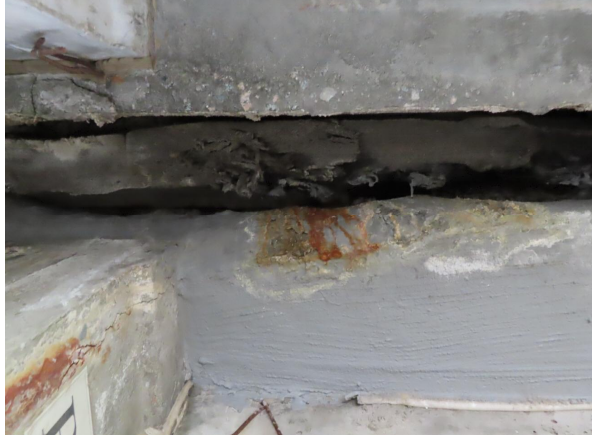
| <p>P6 신축이음 후타재균열(0.3mm/0.3m, 13EA)</p> | <p>P6 신축이음 하부 누수(L=1.5m)</p> |

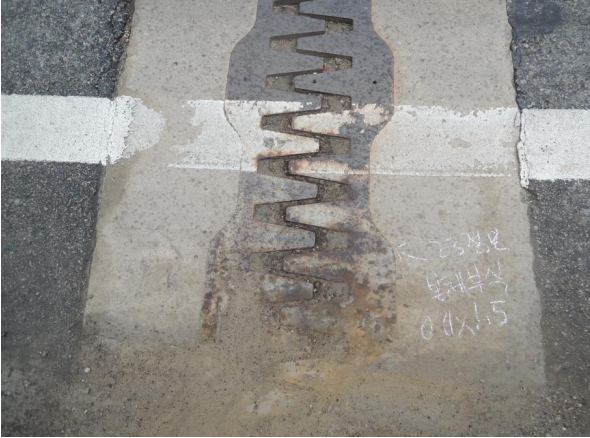
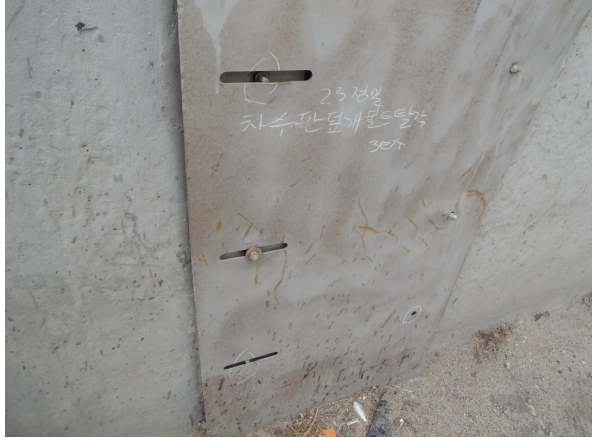
| <p>P6 신축이음 본체부식(0.4m×1.5m)</p> | <p>A2 신축이음 차수판 덮개 볼트탈락(3EA)</p> |

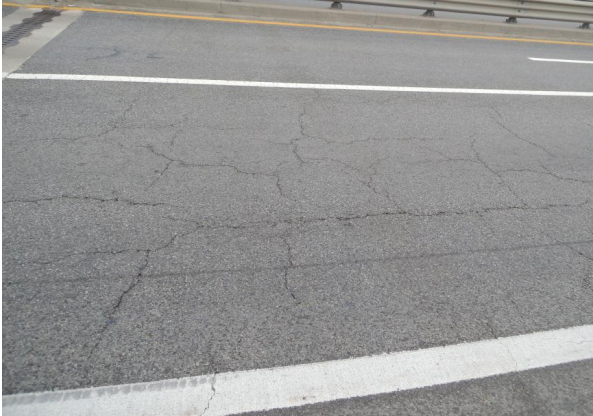
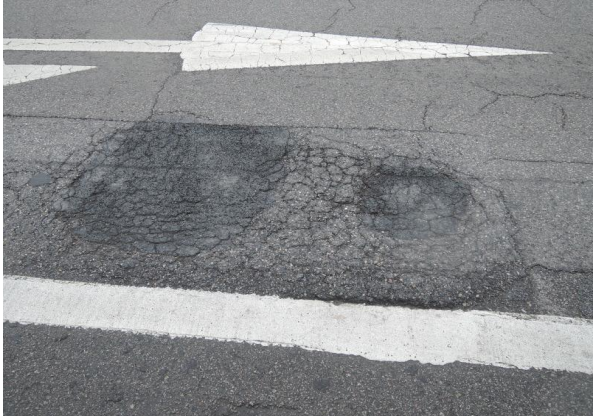
| 교면포장(평택방향) S6<br>아스콘망상균열(3.0m×30.0m) | 교면포장(평택방향) S6 아스콘파손 및<br>소성변형(0.8m×5.0m) |

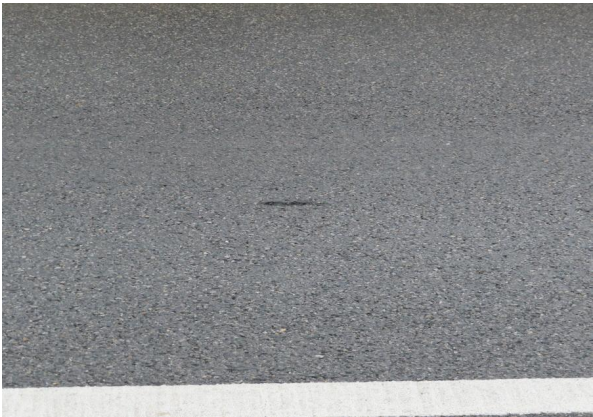
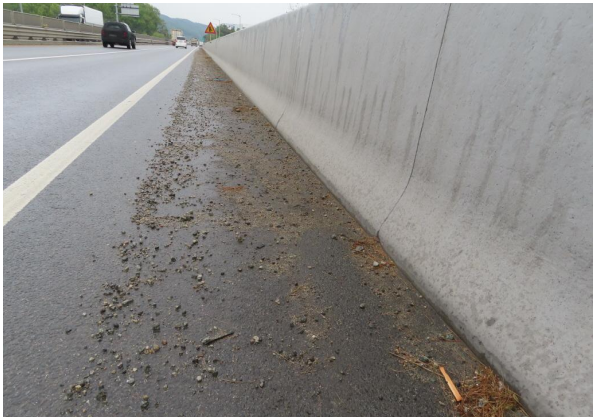
| 교면포장(하남방향) S1 아스콘파손(0.1m×0.1m) | 교면포장(하남방향) S1 이물질퇴적(30.0m×0.5m) |

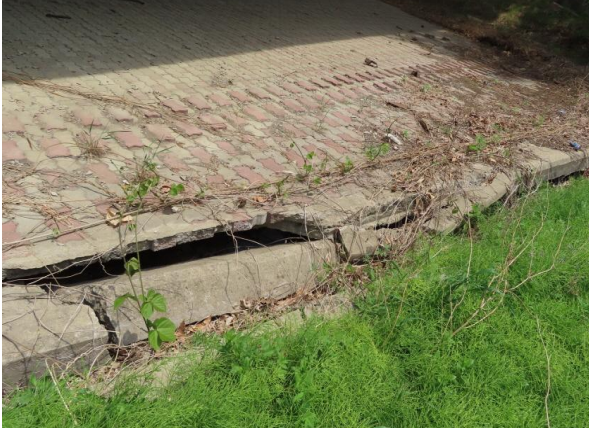
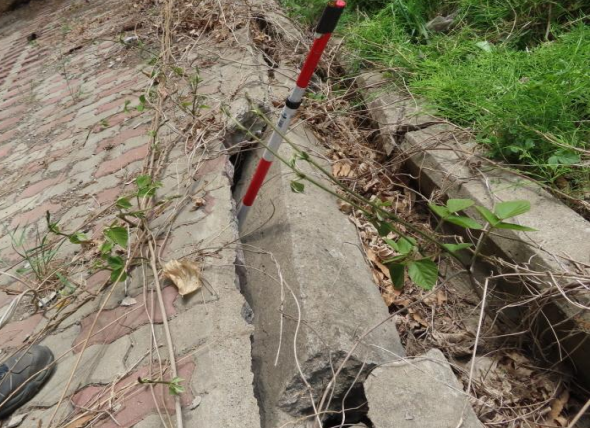
| <p>교대 A2 배수로 파손(0.5m×2.0m)</p> | <p>교대 A2 배수로 공동(0.5m×5.0m, t=800mm)</p> |

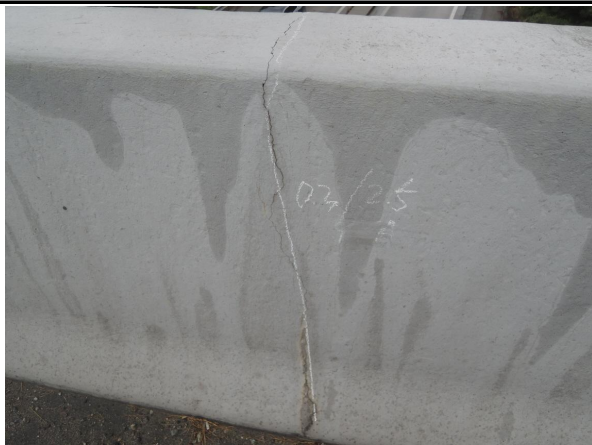
S1 방호벽 균열(0.3mm/2.5m)

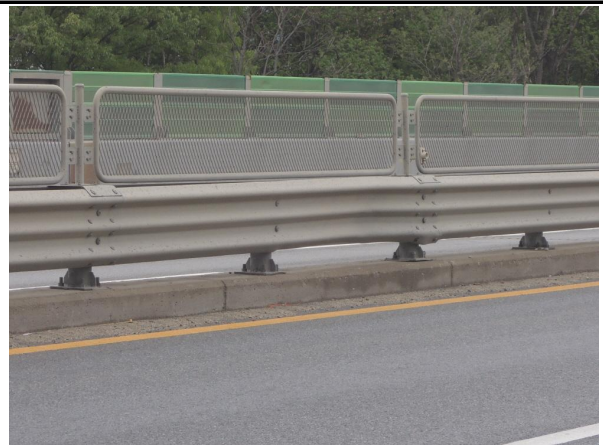
S6 중앙분리대 가드레일변형(L=2.0m)

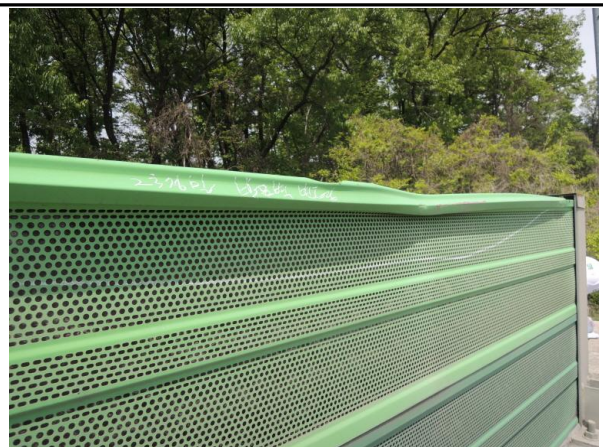
S9 방호벽 방음벽변형(L=2.5m)

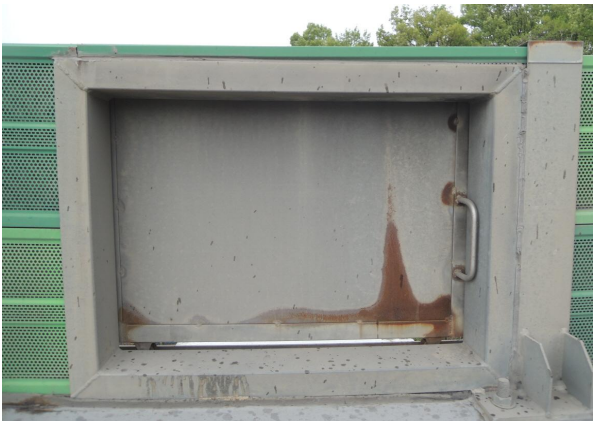
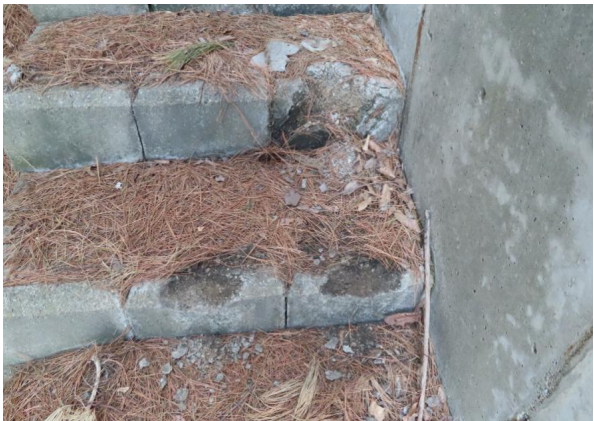
| 구분 | 정밀안전점검 결과 | 비고 |
|---|---|---|
| 점검시설 | <ul style="list-style-type: none"> <li>•점검점시설 외관조사 결과, 점검로 출입문 개폐불량, 점검계단 파손 등이 조사되었으며, 공용기간 증가로 인해 점검로 출입문 개폐불량손상이 신규 조사되었다.</li> <li>•교각 P7의 점검로로 출입하는 출입문이 공용기간 증가에 따른 노후화로 개폐불량이 발생하였으며, 지속적인 주의관찰과 향후 유지관리계획에 맞추어 교체가 필요할 것으로 판단된다.</li> </ul> | |

| P7 점검로 출입문 개폐불량 | A1 점검계단 파손(0.2m×0.2m, 3EA) |

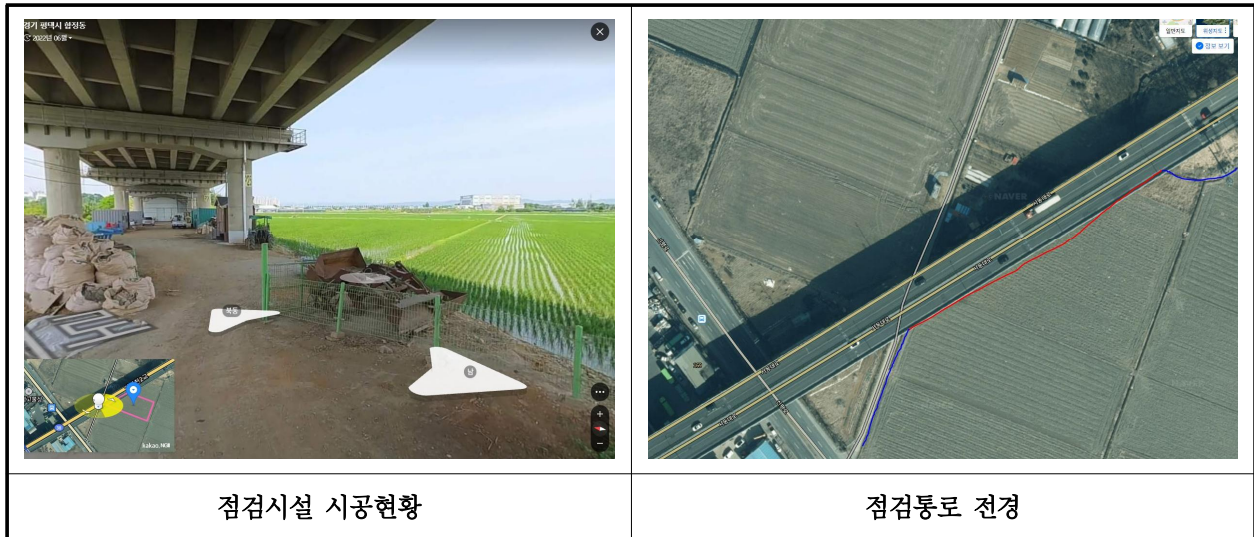
【사진 1.3.23】 안성천2교 배수관련 손상현황

- 주변 시설물 중 안성천2교 S25~28 구간에 비점오염원인 노면수가 기존배수관을 따라 흘러나와 교각 하부 토사유실 및 근처 논으로 유입되므로, 조치가 필요한 상태이다.
