## **3. 도곡2교**

### 3.1 시설물의 개요

본 시설물은 경기도 안성시 양성면 이현리에 위치한 교량으로 총 연장 120.0m, 폭 19.5m, PSCI Beam교로 시공되어 있다.

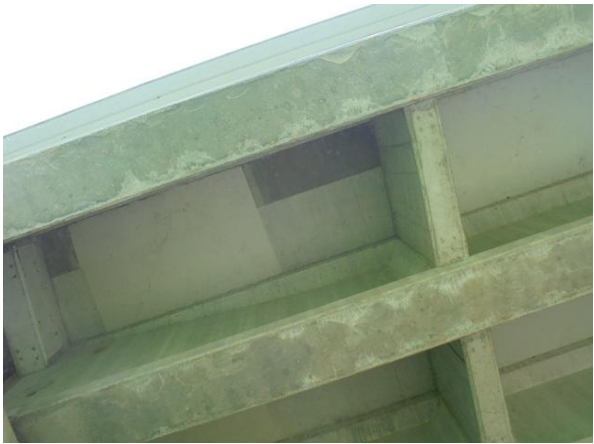
| S1 파손(0.4×0.1) | S2 망상균열(0.4×2.0) |

- 기 손상부인 망상균열, 박락 및 철근노출은 손상의 진전이 없는 상태로 확인되었고, 박락, 파손 구간은 일부 신규 조사되었다, 백업재 탈락의 경우 일부구간 손상이 없는 것으로 확인되어 손상을 삭제하였다.
- 바닥판에 발생한 망상균열의 경우 건조수축 및 거푸집 조기 탈거 등에 의한 손상으로 시설물에 영향을 미치는 구조적인 손상은 아닌 것으로 판단되며, 주의관찰 후 내구성 확보 차원의 표면처리 등의 보수를 실시하는 것이 바람직하다.
- 박락, 파손, 박락 및 철근노출, 박락 및 철근노출, 보수부 박리, 백업재 탈락 등의 단면 손상부는 피복부족, 외부 우수유입, 시공시 다짐불량, 보수미흡 등의 복합적인 원인에 의한 손상으로 주의관찰을 실시하고 손상의 진전시 단면보수를 실시하는 것이 유리할 것으로 판단되며, 박락 및 철근노출의 경우 단면보수+방청이 필요할 것으로 판단된다.

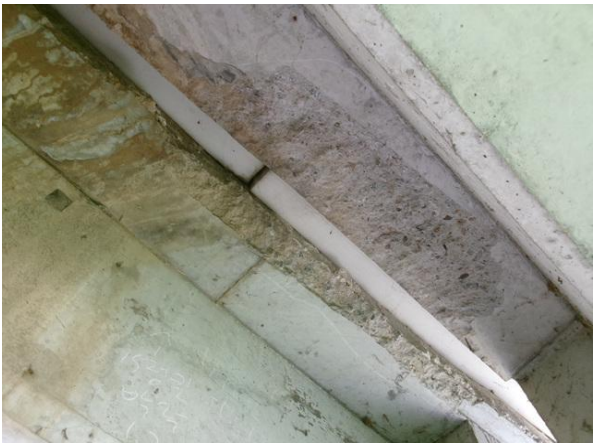
| S3 파손(1.2×0.1) | S3 파손 및 철근노출(0.2×1.0) |

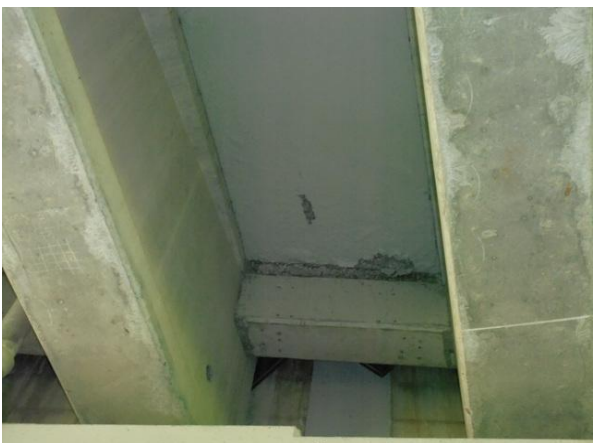
| S4 보수부 박리(0.2×0.3) | S4 보수부 박리(0.3×0.3) |

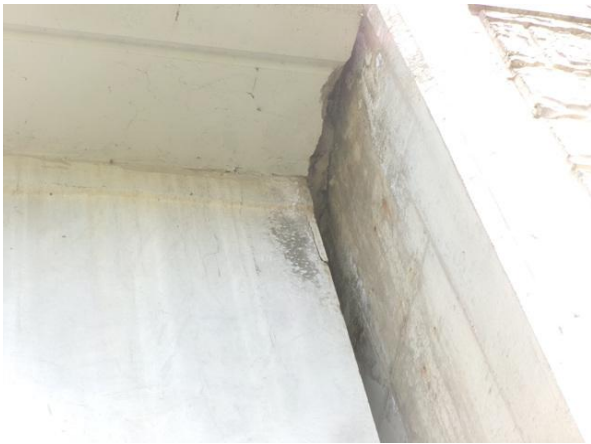
| S1-G1 박리(0.1×0.3) | S1-G1~G9 들뜸 및 박락(1.0×0.3) |

- 금회 조사시 균열, 백태, 누수흔적, 들뜸, 박락, 파손, 인양홀 파손, 보수부 박락 등의 손상이 확인되었고, 손상의 진전은 미미한 상태이며, 금회 정밀조사로 인한 들뜸 및 박락, 박리 등의 손상이 신규 확인되었다.
- 거더에 발생한 균열의 경우 건조수축 및 거푸집 조기 탈거 등에 의한 손상으로 시설물에 영향을 미치는 구조적인 손상은 아닌 것으로 판단되며, 주의관찰 후 내구성 확보 차원의 표면처리 등의 보수를 실시하는 것이 바람직하다.
- 거더에 발생한 들뜸, 박락, 파손, 보수부 박락, 들뜸 및 박락, 인양홀 파손 등의 단면손상의 경우 시공미흡, 외부충격, 보수미흡 등에 의한 손상으로 주의관찰을 실시하고, 추가 발생시 일괄보수를 실시하는 유지관리가 바람직하다.
- 조사된 백태, 누수흔적의 경우 습기흡착 및 외부 우수유입 등으로 인한 손상으로 시설물에 영향을 미치는 구조적인 손상은 아닌 것으로 판단되며, 주의관찰 후 내구성 확보 차원의 표면처리 등의 보수를 실시하는 것이 바람직하다.

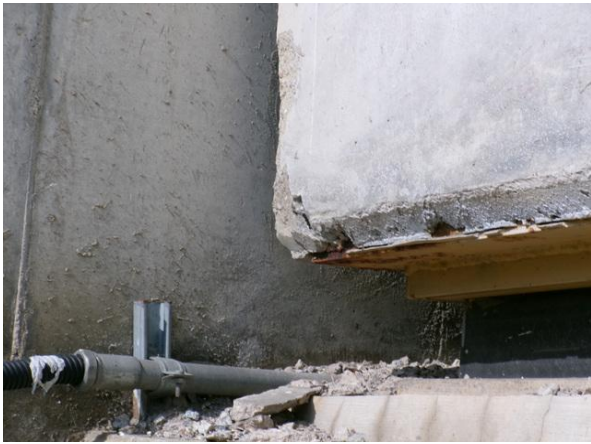
| S4-G1 박락(1.0×0.2) | S4-G5 균열(0.1mm/1.2m) |

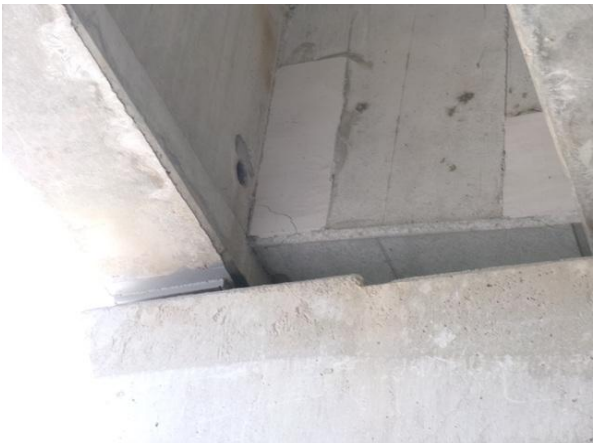
| S2 보수부 박리(0.2×0.2) | S1 균열(0.3mm/0.3m) |

- 가로보 외관조사 결과, 재전회 점검에서 확인된 균열 및 재균열, 보수부 박리, 박락 및 철근노출, 백태 등의 손상은 진전이 없는 상태로 확인되었고, 금회 정밀조사로 인한 들뜸이 신규 확인되었다.
- 가로보에서 조사된 균열의 경우 건조수축 및 거푸집 조기 탈거, 장기공용에 의한 열화, 손상부 우수유입 등에 의한 손상으로 시설물에 영향을 미치는 구조적인 손상은 아닌 것으로 판단되며, 주의관찰 후 손상의 진전시 내구성 확보 차원의 표면처리 등의 보수를 실시하는 것이 바람직하다.
- 박리, 들뜸, 보수부 박리, 박락 및 철근노출 등의 단면손상의 경우 시공미흡, 다짐불량, 외부충격, 보수미흡 등에 의한 손상으로 현재 손상이 구조적인 손상은 아닌 바, 주의관찰을 실시하고, 추후 일괄적으로 부재의 내구성 확보 차원의 단면보수가 필요할 것으로 판단된다.
- 백태의 경우 외부 우수유입, 습기흡착에 의한 손상으로 주의관찰을 실시하고, 추후 표면처리 등의 조치가 필요하며, 가로보의 경우 주기적인 점검을 통한 손상의 발생여부 확인, 보수부 재손상 발생여부 확인 등의 유지관리가 필요할 것으로 사료된다.

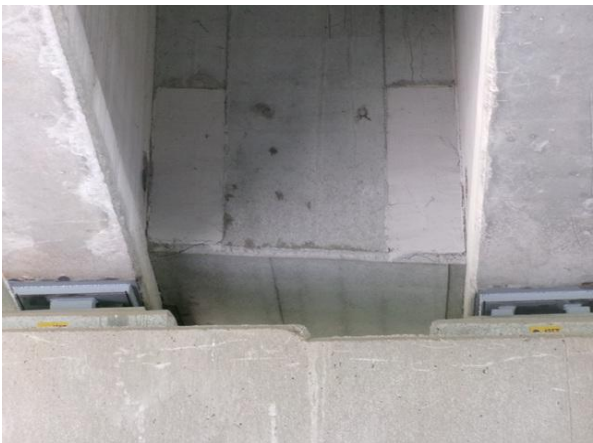
| S1 균열(0.3mm/0.3m) | S1 균열(0.3mm/0.3m) |

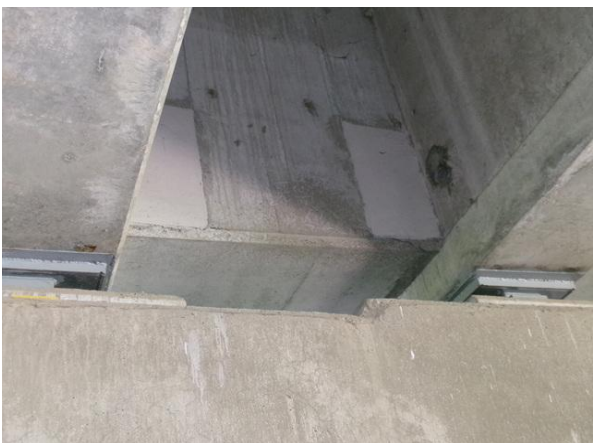
| S2 들뜸(0.2×0.3) | S2 들뜸(0.2×0.3) |

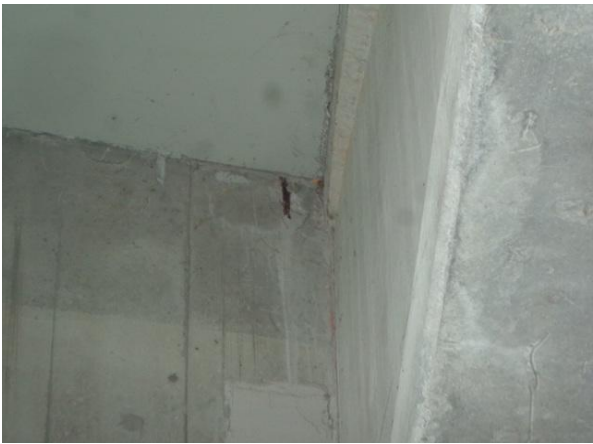
| S2 박락 및 철근노출(0.2×0.3) | S3 균열(0.2mm/0.2m) |

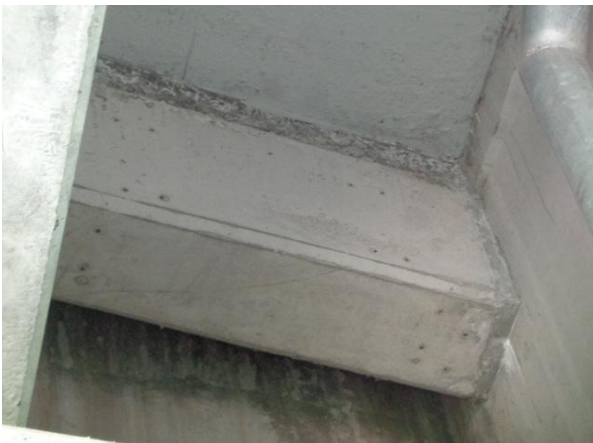
| S7 백태(1.5×0.1) | S7 백태(1.5×0.1) |

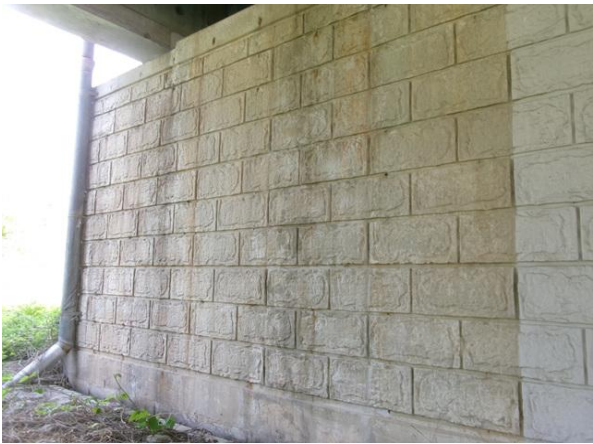
| A1 누수흔적 (0.5×2.2) | A1 백태 (0.3×2.5) |

- 교대 외관조사 결과, 균열 및 재균열, 망상균열, 백태, 녹오염, 누수흔적, 박리, 박락, 실런트 탈락, 페콘크리트 적치 등의 손상이 조사되었고, 진전은 미미한 상태로 확인되었다.
- 교대에서 조사된 균열, 재균열, 망상균열의 경우 건조수축 및 거푸집 조기 탈거, 장기공용에 의한 열화, 보수미흡 등에 의한 손상으로 시설물에 영향을 미치는 구조적인 손상은 아닌 것으로 판단되며, 내구성 확보 차원의 표면처리, 주입보수 등의 보수를 실시하는 것이 바람직하다.
- 박리, 박락은 외부 충격 및 시공미흡에 의한 손상으로 단면보수 등의 보수가 필요하며, 녹오염, 누수흔적, 체수, 표면오염 등의 손상은 우수유입에 의한 손상으로 시설물에 미치는 영향이 미미하므로, 주의관찰을 실시하고 손상의 진전시 일괄적으로 보수를 실시하는 유지관리가 유리할 것으로 사료된다.
- 백태의 경우 습기흡착 및 외부 우수유입 등으로 인한 손상으로 시설물에 영향을 미치는 구조적인 손상은 아닌 것으로 판단되나, 내구성 확보 차원의 표면처리 등의 보수를 실시하는 것이 바람직하다. 또한 실런트 탈락의 경우 장기공용에 의한 열화로 실런트 주입을 실시하고, 페콘크리트 적치의 경우 시공 후 정리 미흡에 의한 손상으로 주의관찰이 요구된다.

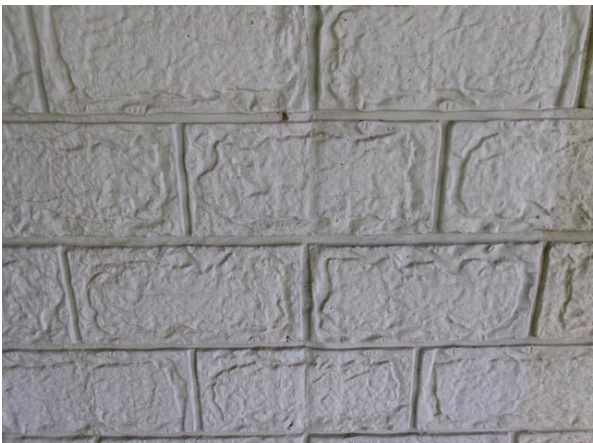
| A1 재균열 (0.1mm/4.0m) | A1 재균열 (0.2mm/3.5m) |

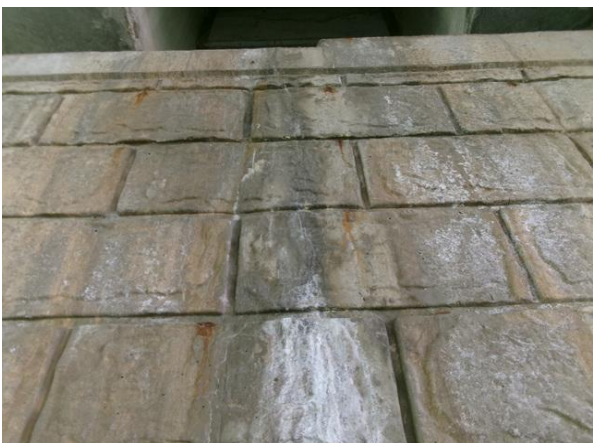
| A1 재균열 (0.3mm/3.5m) | A1 재균열 (0.3mm/0.5m) |

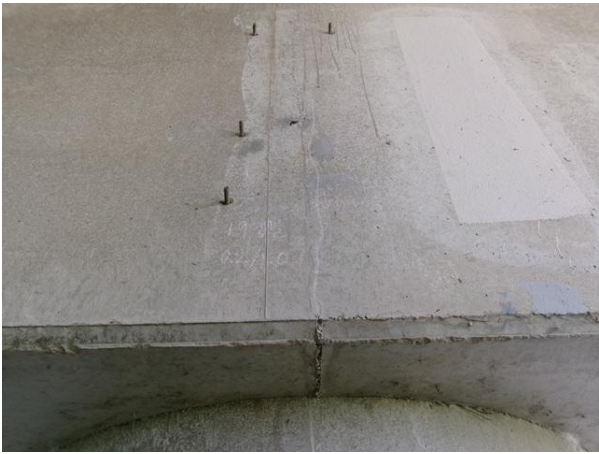
| P1 균열(0.2mm/1.0m) | P1 파손(0.1×0.1) |

- 교각은 기 손상인 균열, 누수흔적, 표면오염, 박리, 박락, 파손, 철근노출, 폐콘크리트 적치 등의 손상은 진전은 미미한 상태로 확인되었으며, 금회 정밀조사로 인한 균열, 누수흔적, 박리 등의 손상이 신규 확인되었다.
- 발생한 균열 및 균열(0.3mm미만)의 경우 건조수축 및 거푸집 조기 탈거 등에 의한 손상으로 시설물에 영향을 미치는 구조적인 손상은 아닌 것으로 판단되며, 내구성 확보 차원의 표면처리 등의 보수를 실시하는 것이 바람직하다.
- 누수흔적, 표면오염의 경우 습기흡착, 외부 우수유입, 공용중 열화에 의한 손상으로 주의관찰을 실시하고, 단면손상인 박리, 박락, 파손, 철근노출 등의 경우 외부충격, 시공초기 다짐미흡, 거푸집 조기 탈거, 피복부족 등에 의한 손상으로 부재의 내구성 확보 차원의 단면보수, 단면보수+방청 등의 조치가 필요할 것으로 사료된다.
- 폐콘크리트 적치의 경우 시공시 정리미흡에 의한 것으로 주의관찰을 실시하고, 교각부는 주기적인 점검을 통한 손상의 진전여부 확인 및 신규 손상 발생여부 확인 등의 유지관리가 필요할 것으로 판단된다.

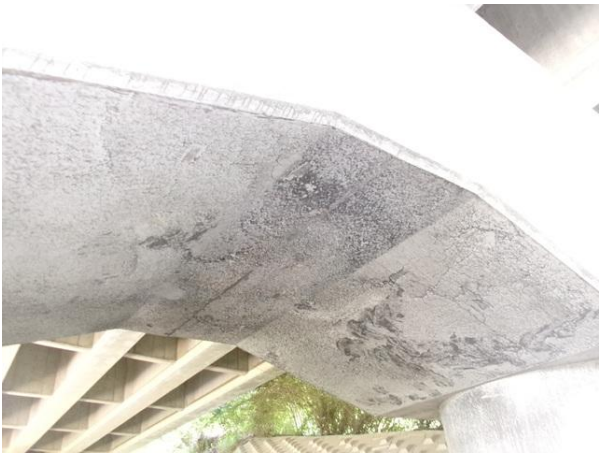
| P1 표면오염(2.5×3.0) | P1 파손(0.1×0.1) |

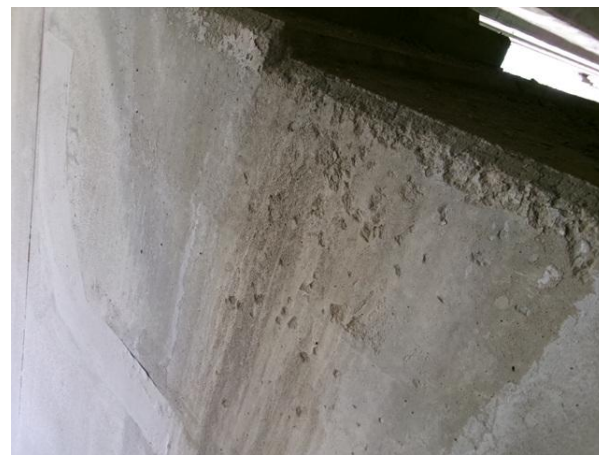
| P1 균열(0.2mm/0.7m) | P2 누수흔적(1.0×3.0) |

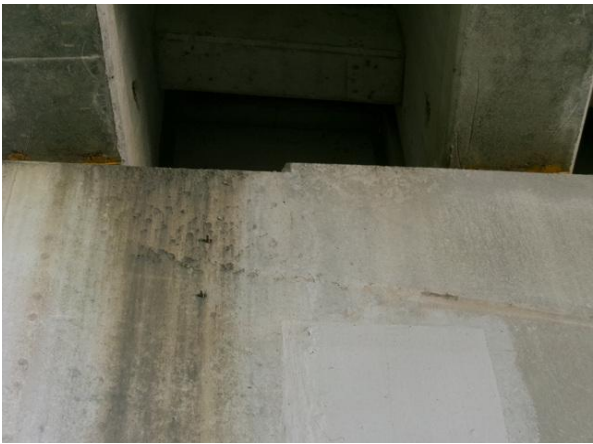
| P2 균열(0.2mm/0.8m) | P2 균열(0.2mm/1.0m) |

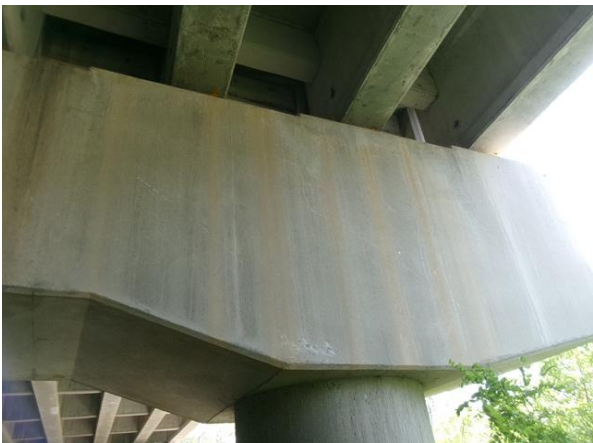
| P2 누수흔적(0.2×2.0) | P2 박락(0.1×0.1) |

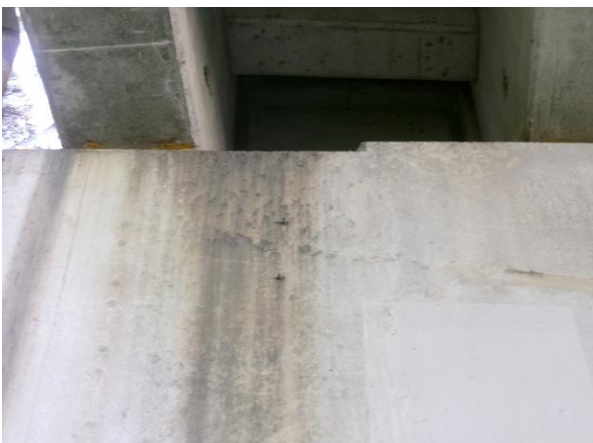
| P2 박리(0.1×0.1) | P2 박리(1.0×2.5) |

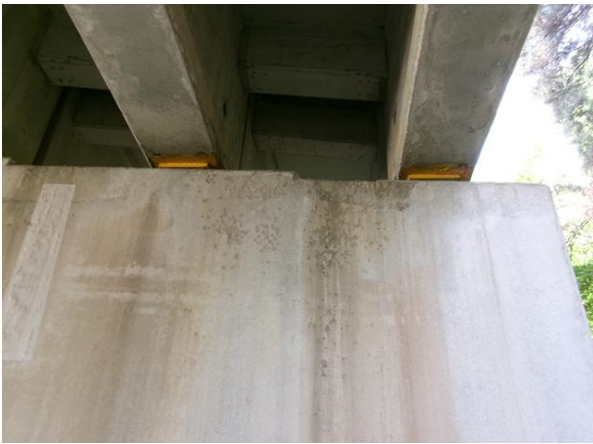
| P2 박리(1.5×2.5) | P2 철근노출(0.2×0.5) |

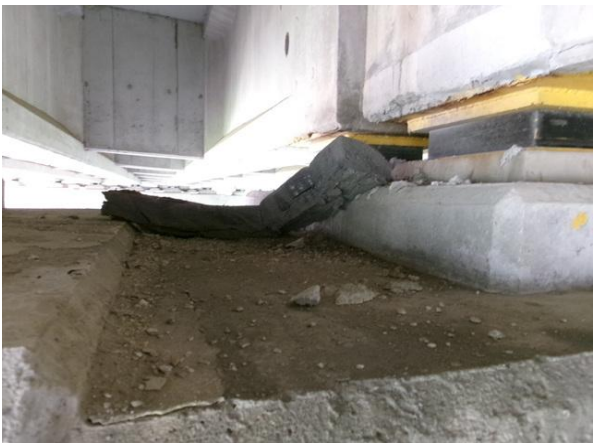
| P2 폐콘크리트 적치(1.5×2.5) | P3 균열(0.1mm/0.3m) |

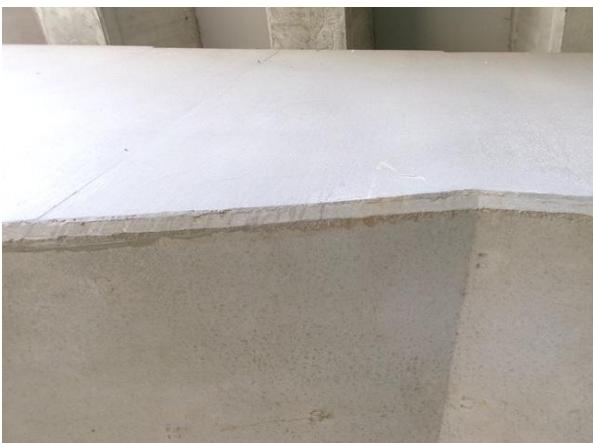
| P3 박리(1.5×0.1) | P3 파손(0.1×0.1) |

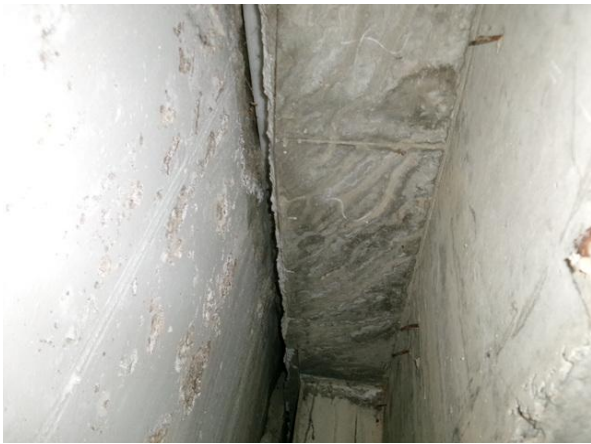
| A1 신축이음 하부누수(0.5×2.0) | A2 본체부식(0.2×1.2) |

- 조사된 후타재 균열, 유간 토사퇴적, 본체부식, 차수판 볼트탈락, 하부누수 등의 손상이 조사되었으며, 손상의 진전은 미미한 상태로 확인되었다.
- 후타재 발생한 균열의 경우, 초기 건조수축 및 다짐미흡, 공용중 열화 등에 의한 손상으로 전회 대비 진전은 없는 것으로 판단되며, 후타재 균열부의 경우 주기적인 점검을 실시하고, 손상의 진전시 표면처리 등의 일괄 보수가 필요할 것으로 사료된다.
- 조사된 유간 토사퇴적, 차수판 볼트탈락, 본체 부식의 경우 공용기간 증가, 차량통행 윤하중, 외부충격, 우수유입 등에 의한 손상으로 판단되며, 유간 토사퇴적의 경우 신축이음장치의 원활한 기능을 위하여 주기적인 정비 등의 조치를 실시하고, 본체 부식은 주기적인 점검을 통한 손상의 진전여부를 확인하는 유지관리가 필요하다.
- 신축이음 하부 누수의 경우 신축이음 이음부를 통한 우수유입으로 확인되었으며, 주의관찰을 요하며, 추후 신축이음 교체시 정밀한 시공이 필요할 것으로 판단된다.

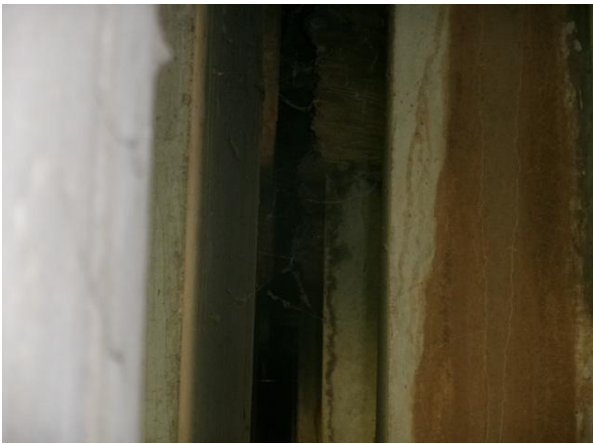
| P2 신축이음 하부누수(0.4×0.2) | P2 유간 토사퇴적(1.9) |

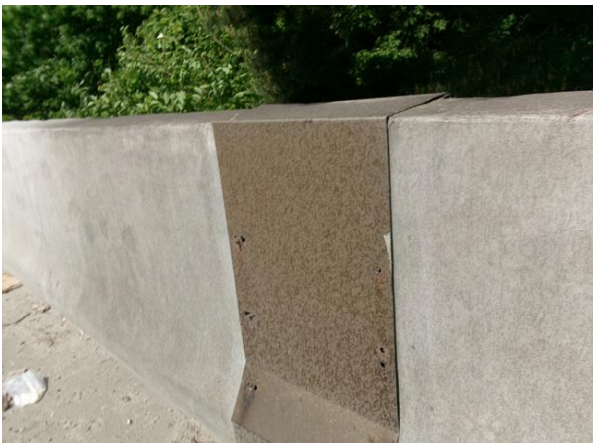
| P2 차수판 볼트탈락 | P2 후타재 균열(0.1mm/0.3m) |

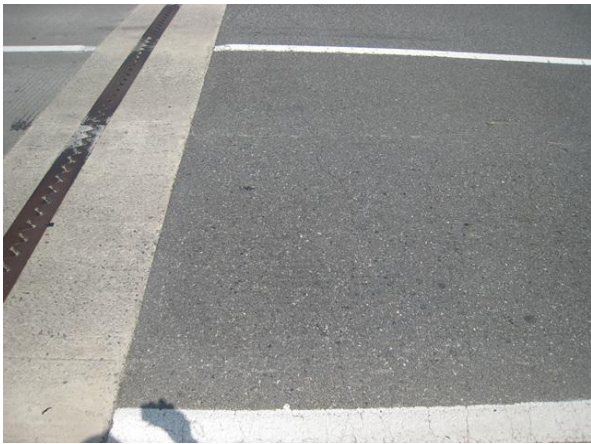
| S1 접속부 아스콘 균열(3.0) | S1 접속부 아스콘 패임 |

- 조사된 본선 포장 균열, 마모, 망상균열, 마모의 진전은 미미한 상태이며, 금회 정밀조사로 인한 접속부 아스콘 균열이 신규 확인되었다,
- 교면포장의 현장조사 결과, 전반적으로 포장 균열 및 망상균열, 파손, 마모 등의 손상이 발생한 상태이며, 장기공용에 의한 열화로 추정되므로 주의관찰을 실시하고, 주기적인 점검을 통해 손상의 진전이 확인시 교면포장의 재포장 등의 보수가 필요할 것으로 판단된다.

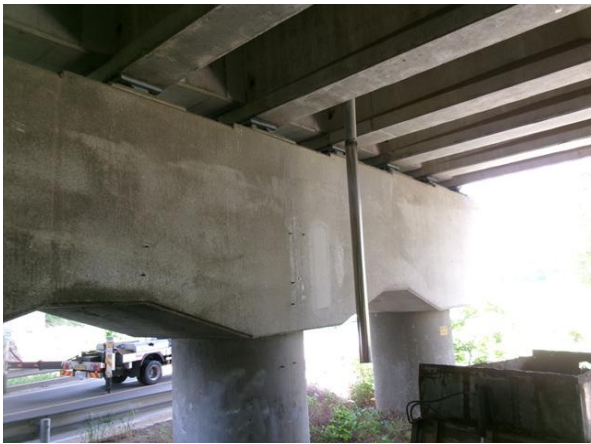
| P1 배수관 고정불량(손상 경미) | P1 배수관 고정불량(손상 경미) |

- 전회 점검에서 조사된 배수구 막힘, 그레이팅 덮개망실, 배수로 토사퇴적이 조사되었고, 정밀 조사로 인한 배수구 막힘이 일부 추가되었다. 배수관 고정불량의 경우 손상의 정도가 경미하므로 손상물량에서 제외하였다.
- 배수시설에서 조사된 배수구 막힘, 그레이팅 덮개망실, 배수로 토사퇴적의 경우 공용기간 경과 및 차량통행에 의한 비산물퇴적, 우수 및 토사유입 등이 원인으로 판단되며, 원활한 배수 기능을 위한 정비를 실시하고 주기적인 유지관리를 통한 재손상 방지 등의 관리가 필요하다.
- 배수시설은 주기적인 점검을 통한 손상의 발생여부 확인 및 진전여부 확인 등의 유지관리가 필요할 것으로 사료된다.

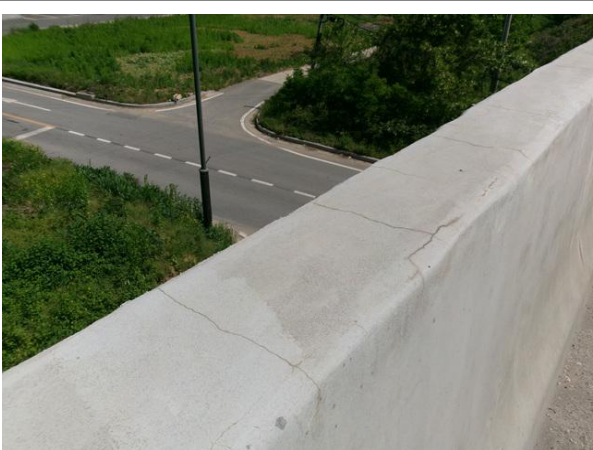
| S2 재균열(0.1mm/0.3m) | S2 재균열(0.2mm/1.5m) |

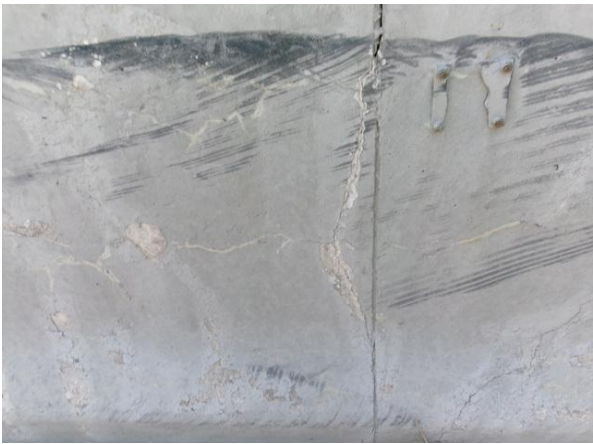
| S4 균열(0.3mm/1.2m) | S4 보수부 박리(0.1×0.1) |

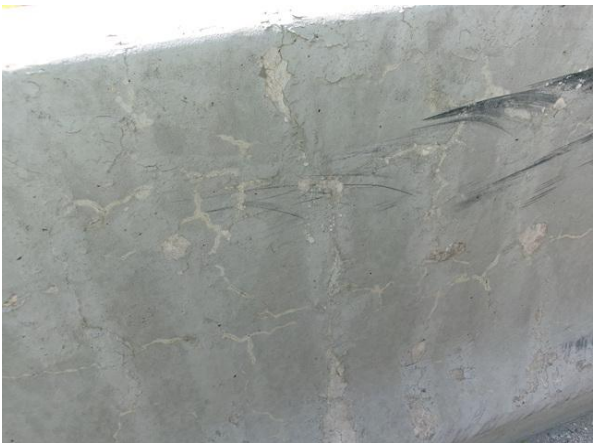
| S4 균열(0.2mm/0.8m) | S4 접속부 웅벽 균열(0.3mm/1.0m) |

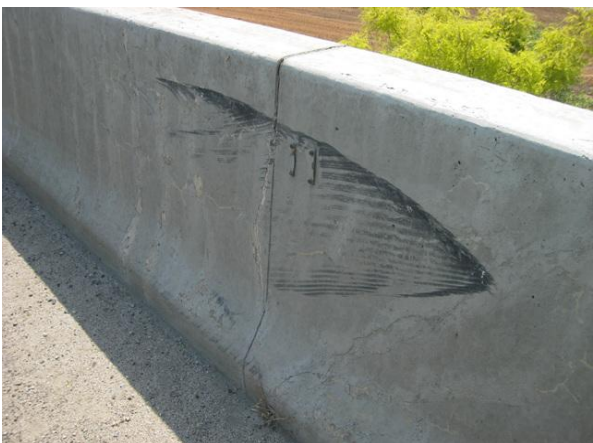
| S4 접속부 보수부 박리(0.1×0.3) | S4 접속부 균열(0.2mm/0.5m) |

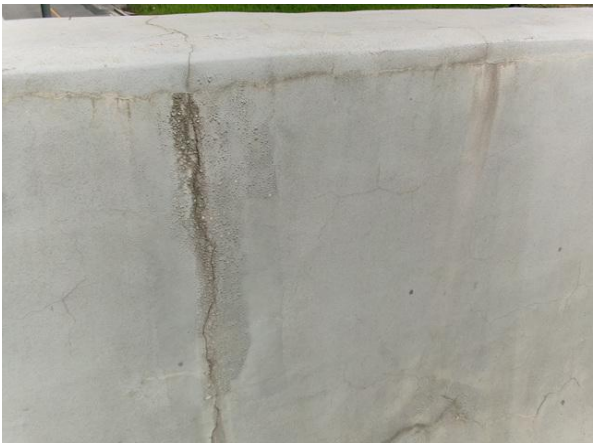
| S1 보수부 망상균열(0.3×2.0) | S1 보수부 망상균열(0.3×2.0) |

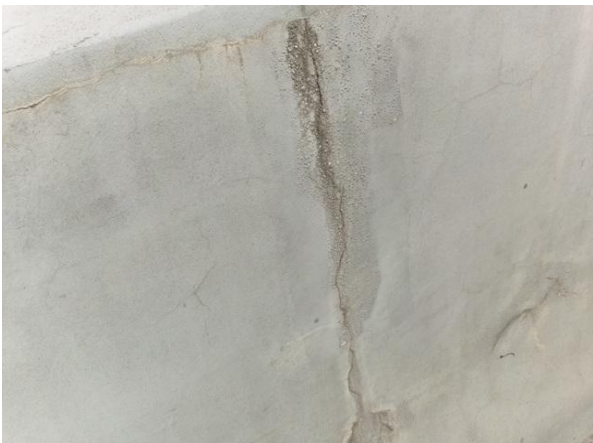
| S1 재균열(0.1mm/1.2m) | S1 재균열(0.2mm/1.4m) |
