# 제 출 문

귀사와 2024년 3월 18일자로 계약 체결한 “2024년 범안로 시설물 정기 및 정밀 안전점검 기술용역 ” 中 삼덕대절토사면 정밀안전점검을 성실히 수행하고, 그 결과를 본 보고서에 수록하여 부속자료와 함께 제출합니다.

# 삼덕대절토사면 정밀안전점검 결과표

삼덕대절토사면 (STA.2+356~2+646)

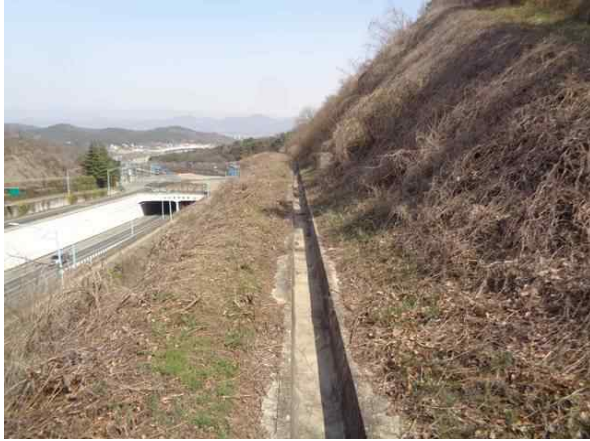
1소단 배수로 전경

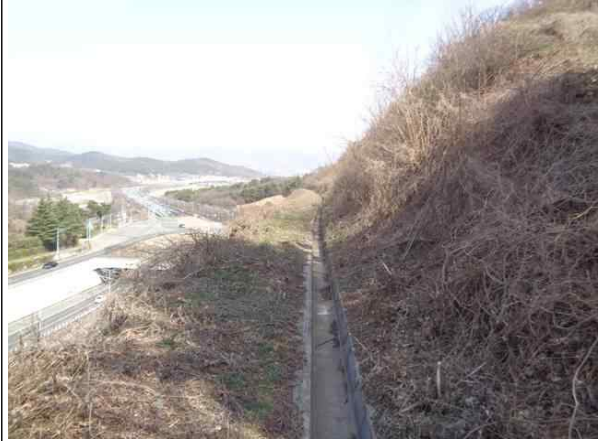
2소단 배수로 전경

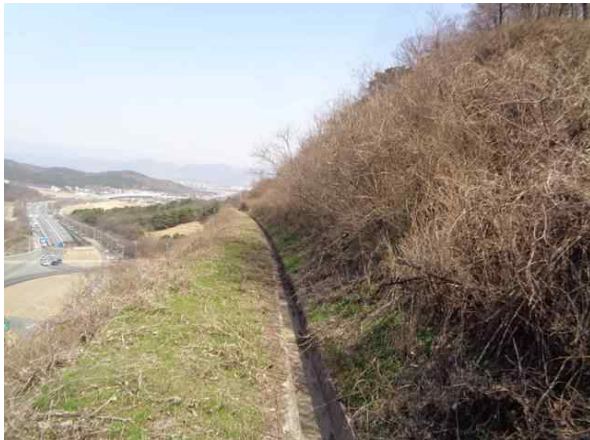
3소단 배수로 전경

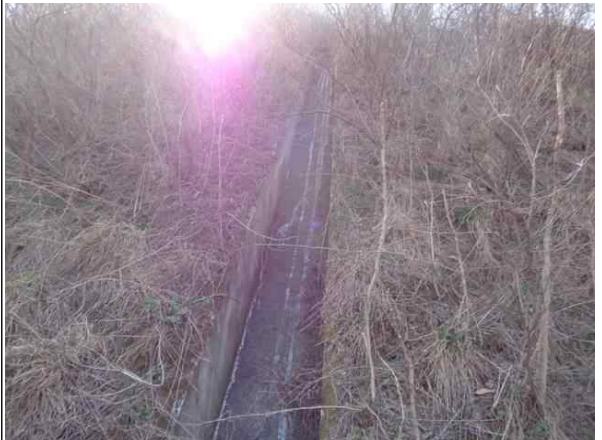
수직도수로 전경

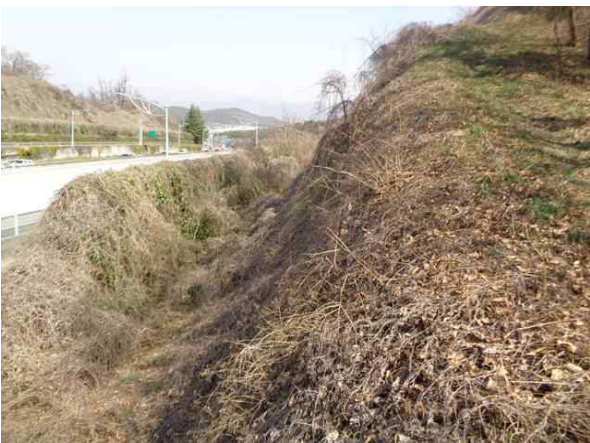
낙석방지울타리 및 하부 전경

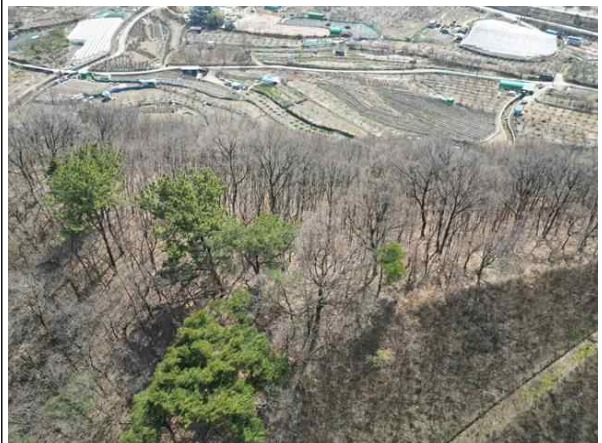
사면 상부 전경

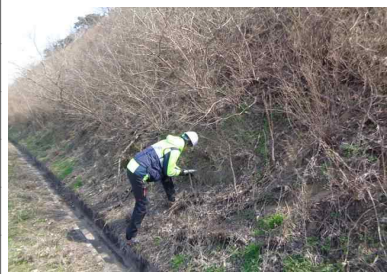
| 시험위치 | 보정반발경도 | 추정강도(MPa) | 암 판정 결과 | 실시 전경 |
|---|---|---|---|---|
| 검토의견 | · 암반용 슈미트해머에 의한 강도 측정결과, 보정반발경도는 52.0~53.4로 측정되었으며, 추정강도 112.3~119.7MPa로 경암으로 판정되어 암반의 강도는 양호한 것으로 판단된다. | | | |
