# 삼 덕 대 절 토 사 면

STA.2+356~2+646

2024년 정밀안전점검

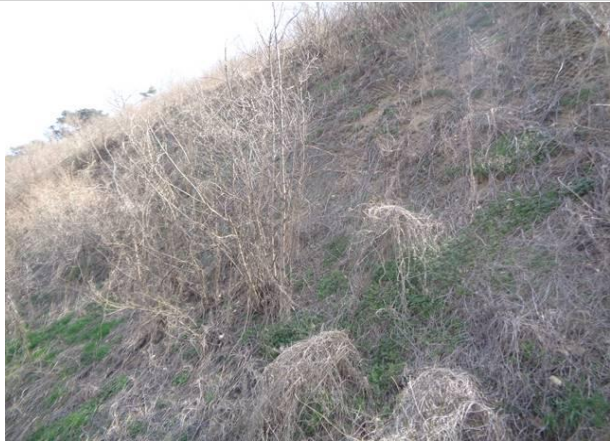
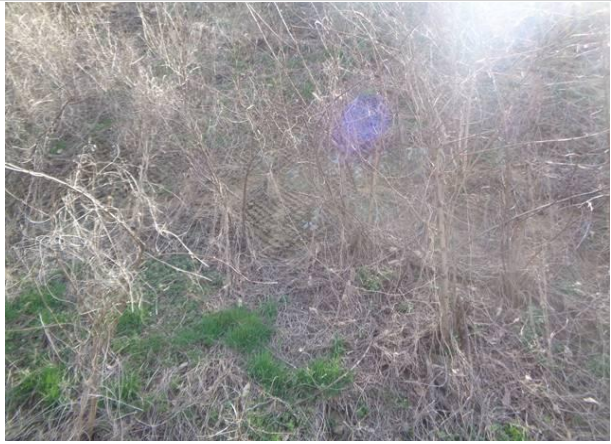
| 현 황 | 1구간 3단 능형망 노출 ,로프부식 | 현 황 | 1구간 3단 능형망 노출 ,로프부식 |
| 원 인 | 강우, 집중호우 등에 의한 녹생토유실 | 원 인 | 강우, 집중호우 등에 의한 녹생토유실 |

| 대 책 | 주의관찰 후 진전시 녹생공 | 대 책 | 주의관찰 후 진전시 녹생공 |

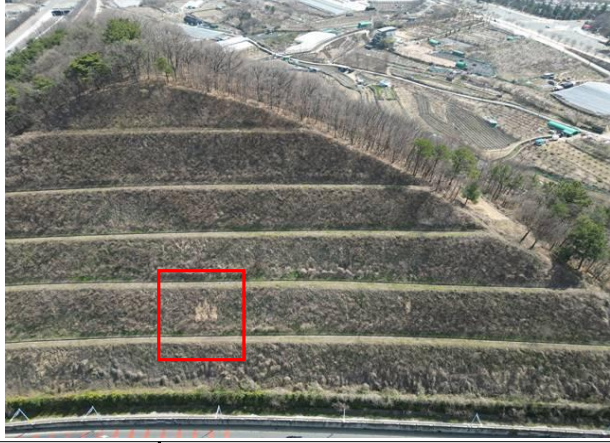
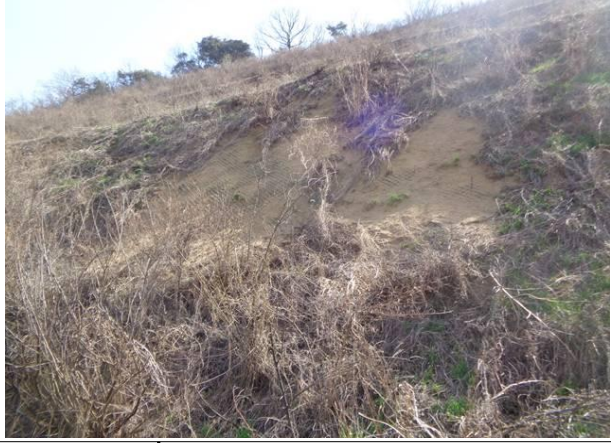
| 현 황 | 1구간 2단 녹생토유실 | 현 황 | 1구간 2단 녹생토유실 |
| 원 인 | 강우, 집중호우 등에 의한 녹생토유실 | 원 인 | 강우, 집중호우 등에 의한 녹생토유실 |

| 대 책 | 주의관찰 후 진전시 녹생공 | 대 책 | 주의관찰 후 진전시 녹생공 |

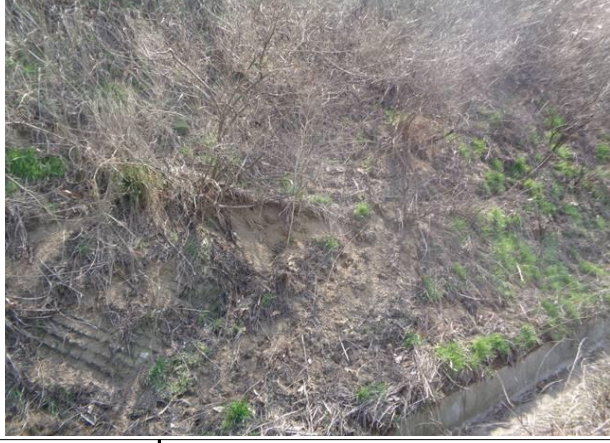
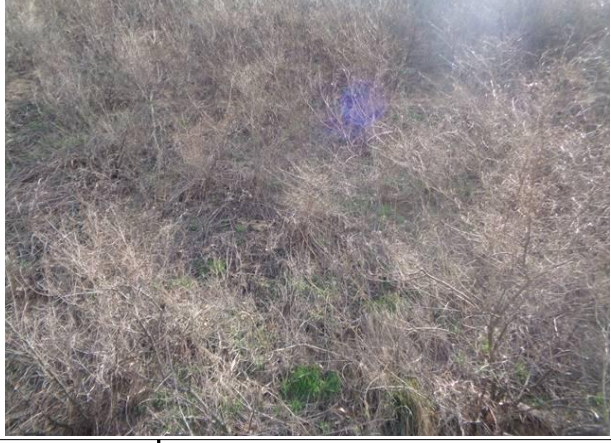
| 현 황 | 1구간 5단 록볼트 점부식, 부분부식 | 현 황 | 1구간 5단 록볼트 점부식, 부분부식 |
| 원 인 | 강우, 집중호우 등에 의한 녹생토유실 | 원 인 | 강우, 집중호우 등에 의한 녹생토유실 |

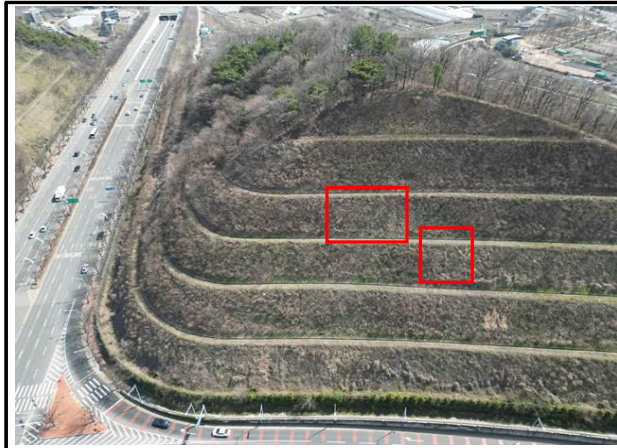
| 현 황 | 2구간 3단 녹생토유실 |
| 원 인 | 강우, 집중호우 등에 의한 녹생토유실 |

| 대 책 | 주의관찰 후 진전시 녹생공 |

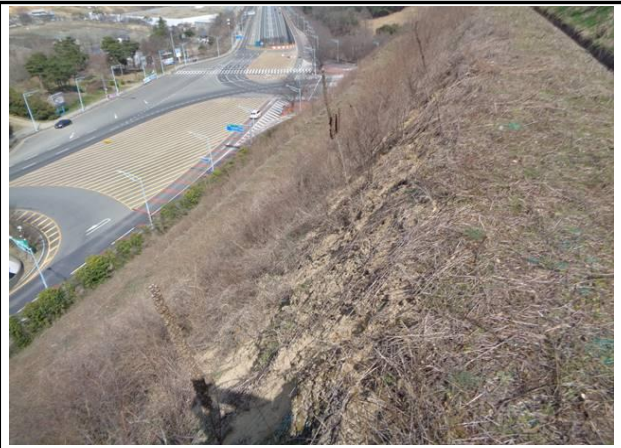
| 현 황 | 2구간 3단 녹생토유실 |
| 원 인 | 강우, 집중호우 등에 의한 녹생토유실 |

| 대 책 | 주의관찰 후 진전시 녹생공 |

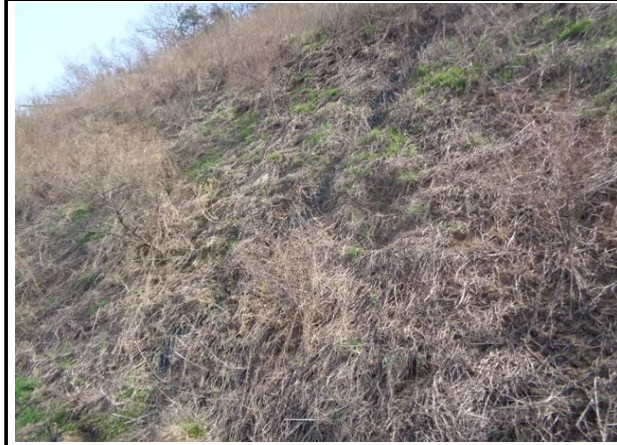
| 현 황 | 2구간 4단 녹생토유실 |
| 원 인 | 강우, 집중호우 등에 의한 녹생토유실 |

| 대 책 | 주의관찰 후 진전시 녹생공 |

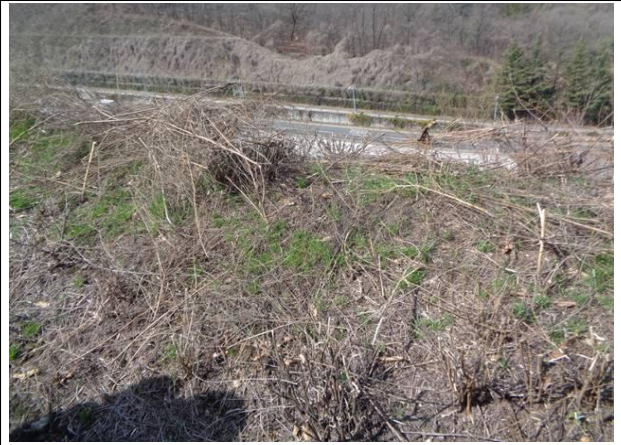
| 현 황 | 2구간 4단 녹생토유실 |
| 원 인 | 강우, 집중호우 등에 의한 녹생토유실 |

| 대 책 | 주의관찰 후 진전시 녹생공 |

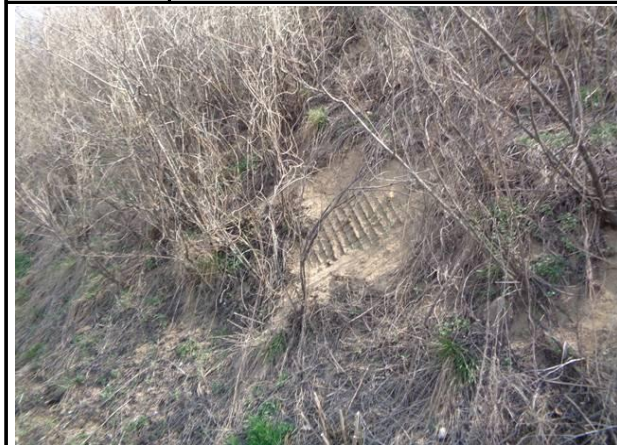
| 현 황 | 2구간 4단 녹생토유실 |
| 원 인 | 녹생토유실에 의한 외기접촉 |

| 대 책 | 주의관찰 후 진전시 녹생공 |

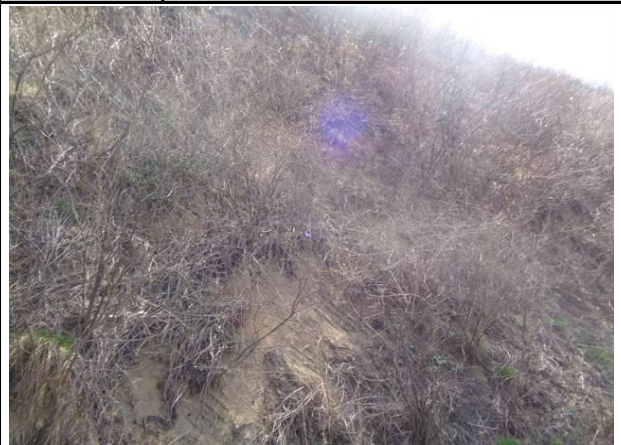
| 현 황 | 2구간 4단 녹생토유실 |
| 원 인 | 녹생토유실에 의한 외기접촉 |

| 대 책 | 주의관찰 후 진전시 녹생공 |

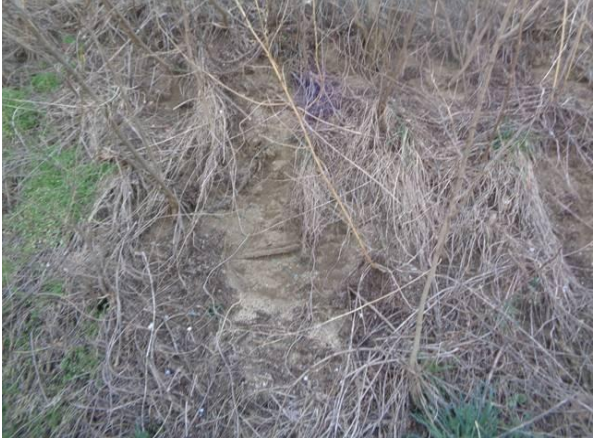
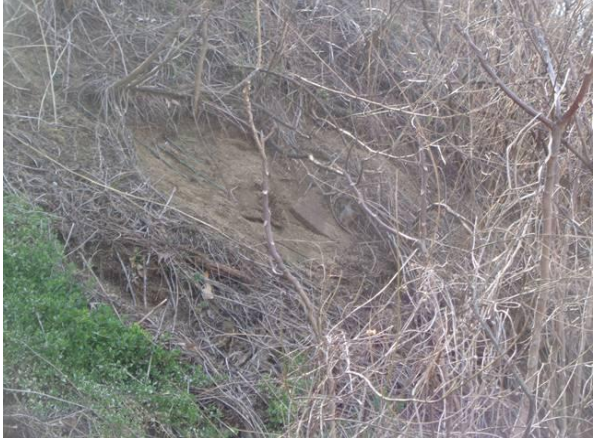
| 현 황 | 2구간 2단 록볼트 점부식 | 현 황 | 2구간 2단 록볼트 점부식 |
| 원 인 | 녹생토유실에 의한 외기접촉 | 원 인 | 녹생토유실에 의한 외기접촉 |

| 대 책 | 주의관찰 후 진전시 녹생공 | 대 책 | 주의관찰 후 진전시 녹생공 |

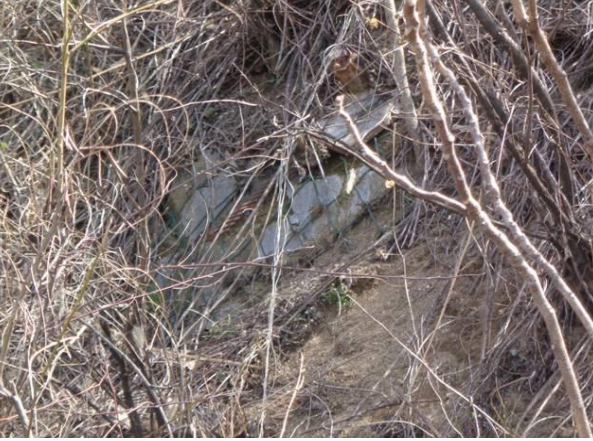
| 현 황 | 2구간 5단 록볼트 점부식, 부분부식 | 현 황 | 2구간 배수로 제원조사 |
| 원 인 | 강우, 집중호우 등에 의한 녹생토유실 | 원 인 | — |

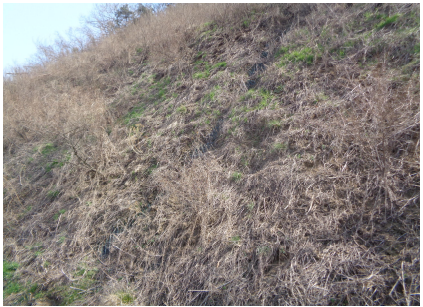
| 구 분 | 중점유지관리 사항 | 현황 사진 |
|---|---|---|
| 사<br>면<br>부 | <ul style="list-style-type: none"> <li>• 녹생토유실 구간</li> <li>→ 주기적인 점검을 통해 발생규모 및 현황관리를 실시하고, 손상이 일정규모 이상 발생할 경우 표면보호공 등의 조치가 필요</li> </ul> | |

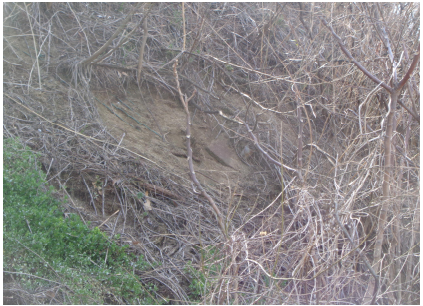
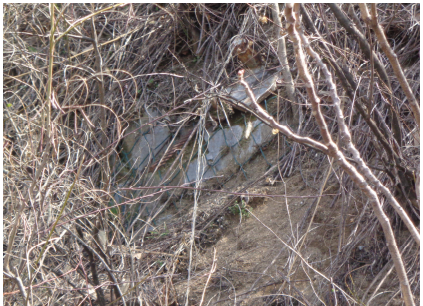
| 구 분 | 중점유지관리 사항 | 현황 사진 |
|---|---|---|
| 보<br>호<br>보<br>강<br>시<br>설 | <ul style="list-style-type: none"> <li>• 현재 보호/보강시설의 기능은 원활한 상태임</li> <li>→ 일부 낙발생 등의 손상이 발생하였으나, 기능은 원활한 상태이며, 낙삭방지울타리, 락볼트 등에 대해 주기적인 점검을 통해 손상발생 유무, 부식의 진전여부를 확인하는 유지관리가 필요</li> </ul> | |
