# 삼덕대절토사면

## 손상현황 사진

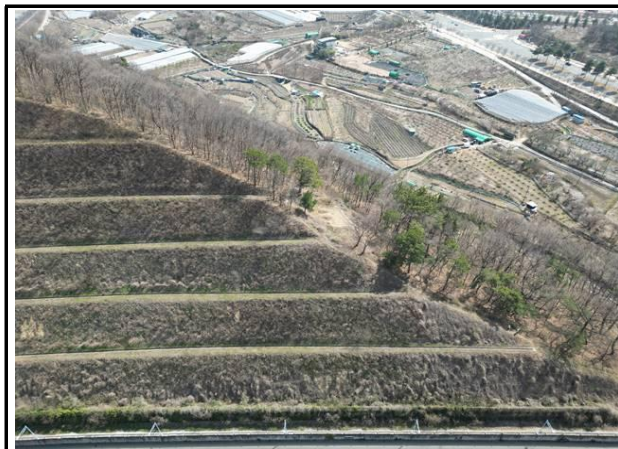
| 현 황 | 1구간 자연사면 전경 |
| 원 인 | 상태양호 |

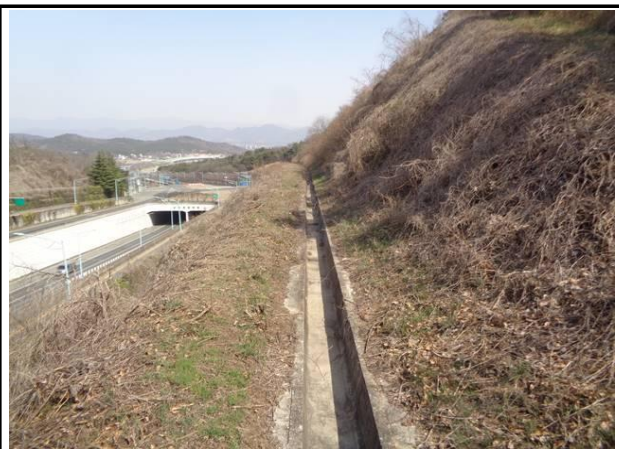
| 현 황 | 1구간 1소단배수로 전경 |
| 원 인 | 상태양호 |

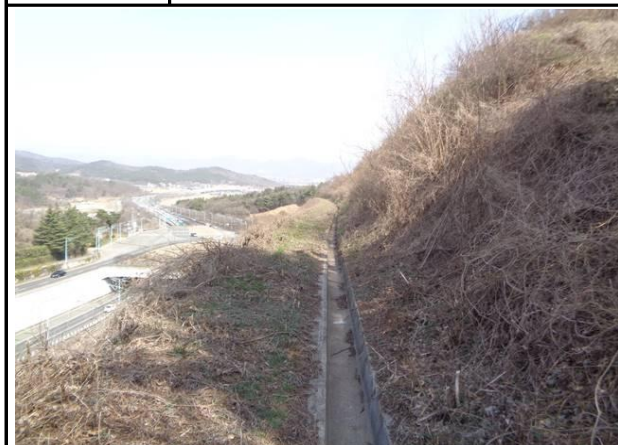
| 현 황 | 1구간 2소단배수로 전경 |
| 원 인 | 상태양호 |

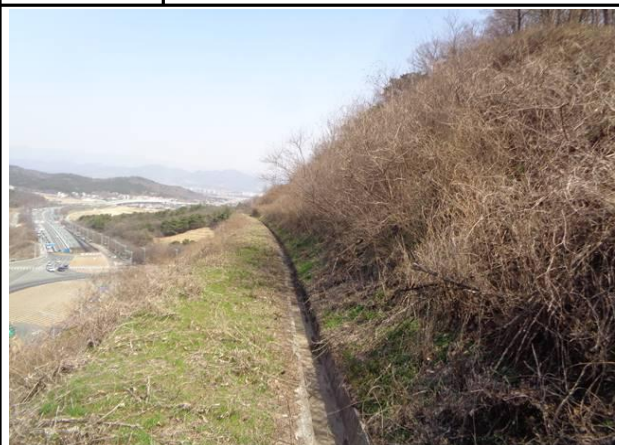
| 현 황 | 1구간 3소단배수로 전경 |
| 원 인 | 상태양호 |

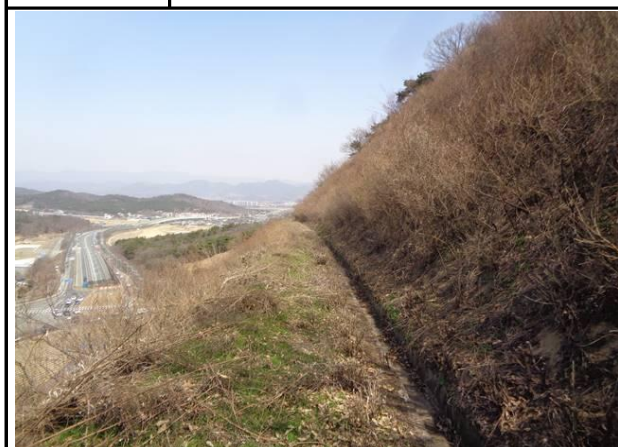
| 현 황 | 1구간 4소단배수로 전경 |
| 원 인 | 상태양호 |

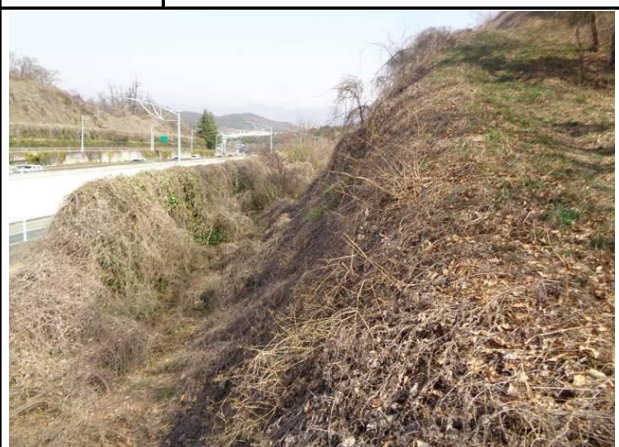
| 현 황 | 1구간 하부 전경 |
| 원 인 | 상태양호 |

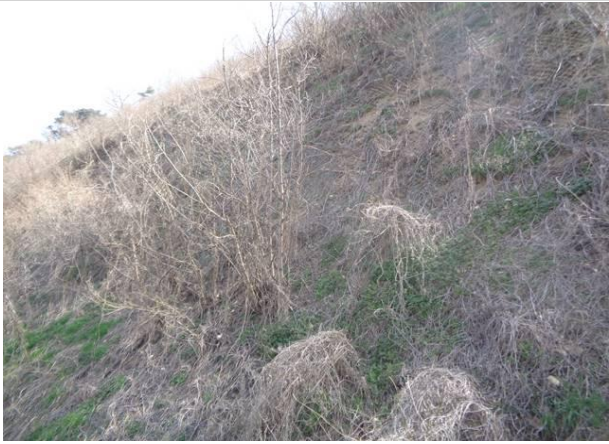
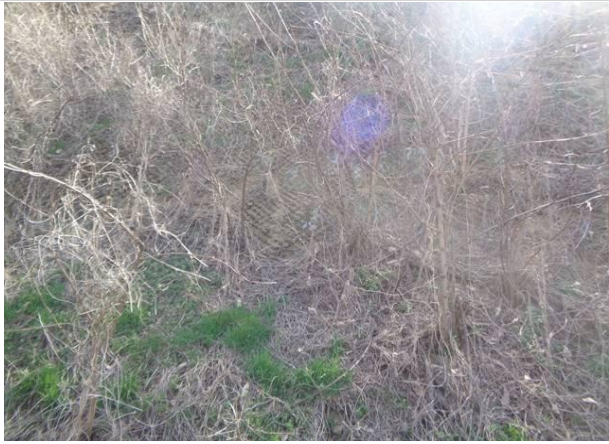
| 현 황 | 1구간 3단 능형망 노출 ,로프부식 | 현 황 | 1구간 3단 능형망 노출 ,로프부식 |
| 원 인 | 강우, 집중호우 등에 의한 녹생토유실 | 원 인 | 강우, 집중호우 등에 의한 녹생토유실 |

| 대 책 | 주의관찰 후 진전시 녹생공 | 대 책 | 주의관찰 후 진전시 녹생공 |

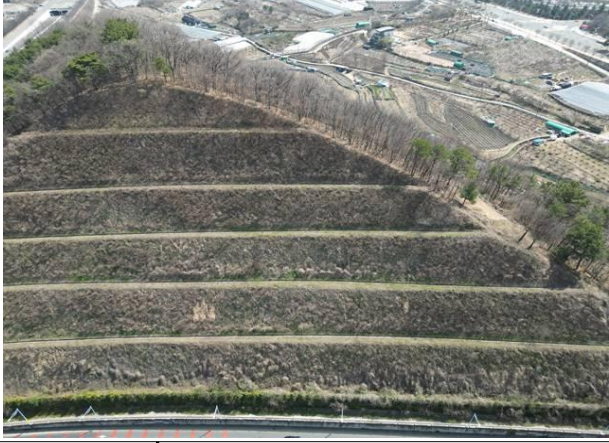
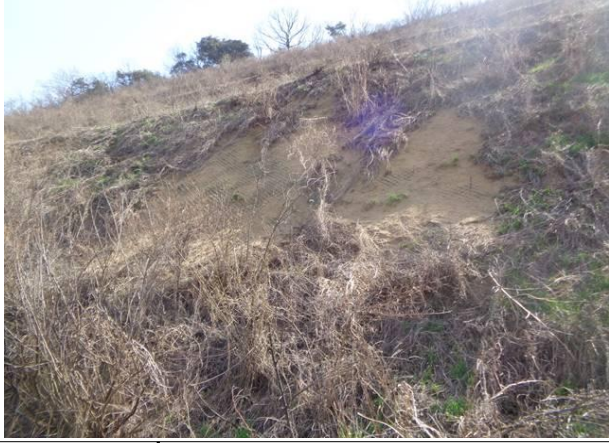
| 현 황 | 1구간 2단 녹생토유실 | 현 황 | 1구간 2단 녹생토유실 |
| 원 인 | 강우, 집중호우 등에 의한 녹생토유실 | 원 인 | 강우, 집중호우 등에 의한 녹생토유실 |

| 대 책 | 주의관찰 후 진전시 녹생공 | 대 책 | 주의관찰 후 진전시 녹생공 |

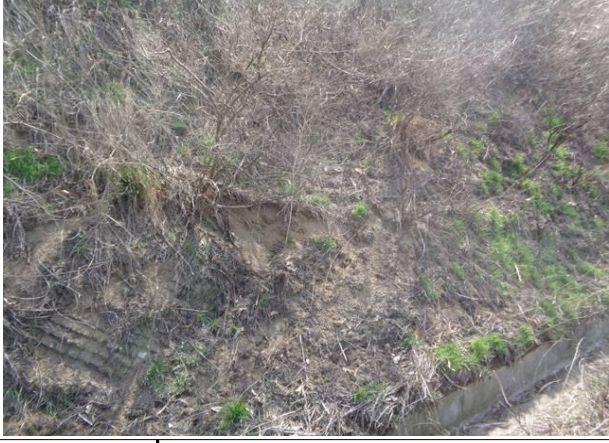
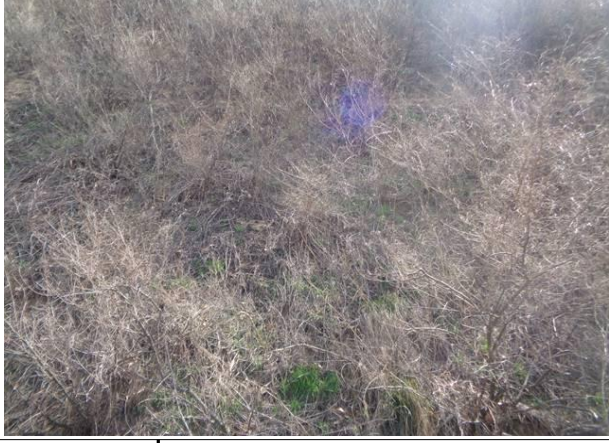
| 현 황 | 1구간 5단 록볼트 점부식, 부분부식 | 현 황 | 1구간 5단 록볼트 점부식, 부분부식 |
| 원 인 | 강우, 집중호우 등에 의한 녹생토유실 | 원 인 | 강우, 집중호우 등에 의한 녹생토유실 |

| 대 책 | 주의관찰 후 진전시 녹생공 | 대 책 | 주의관찰 후 진전시 녹생공 |

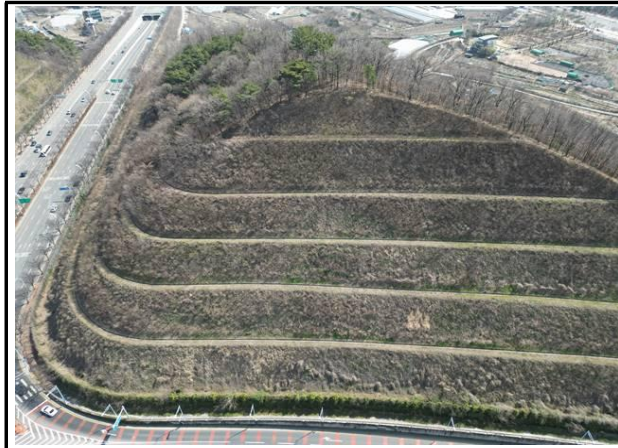
| 현 황 | 2구간 자연사면 전경 |
| 원 인 | 상태양호 |

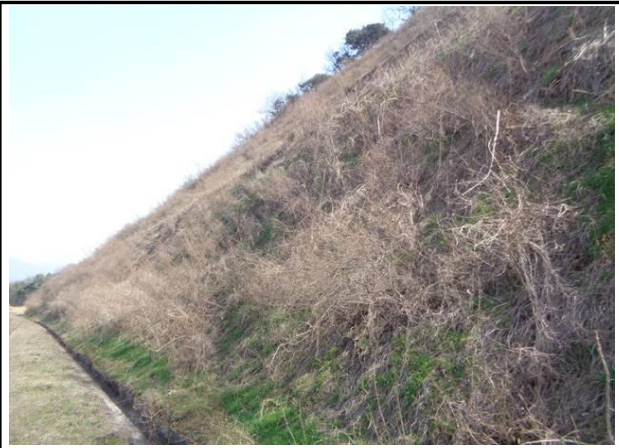
| 현 황 | 2구간 1소단배수로 전경 |
| 원 인 | 상태양호 |

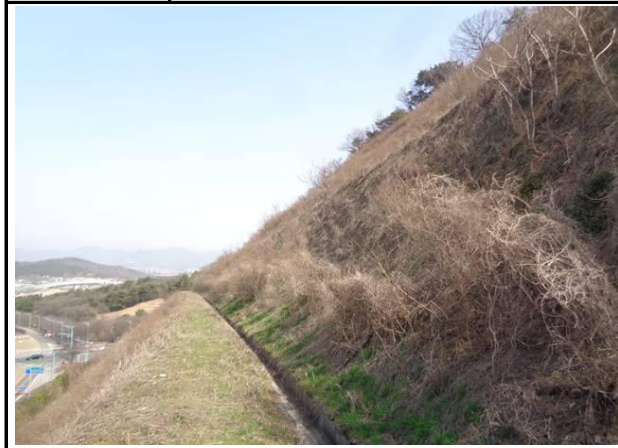
| 현 황 | 2구간 2소단배수로 전경 |
| 원 인 | 상태양호 |

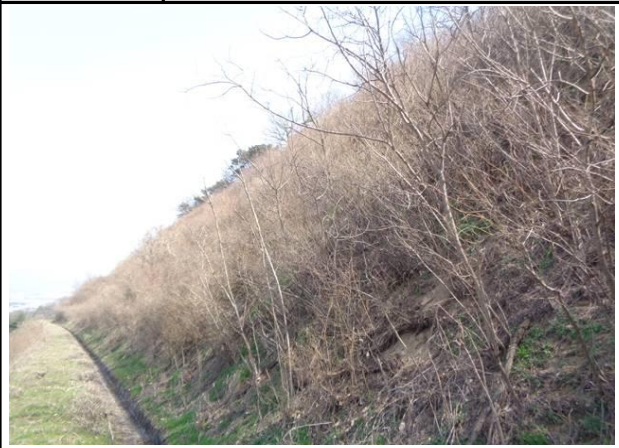
| 현 황 | 2구간 3소단배수로 전경 |
| 원 인 | 상태양호 |

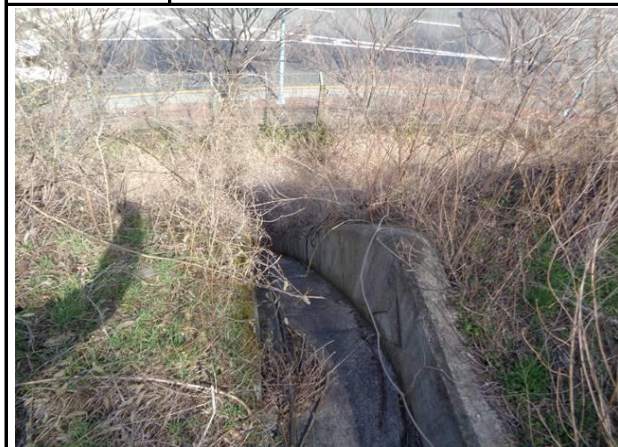
| 현 황 | 2구간 수직도수로 전경 |
| 원 인 | 상태양호 |

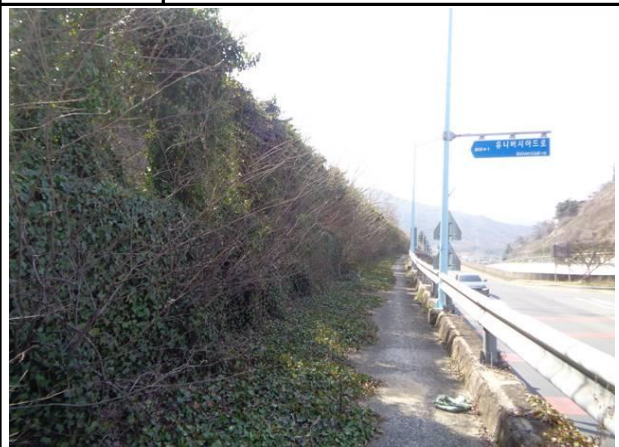
| 현 황 | 하부 인도부 전경 |
| 원 인 | 상태양호 |

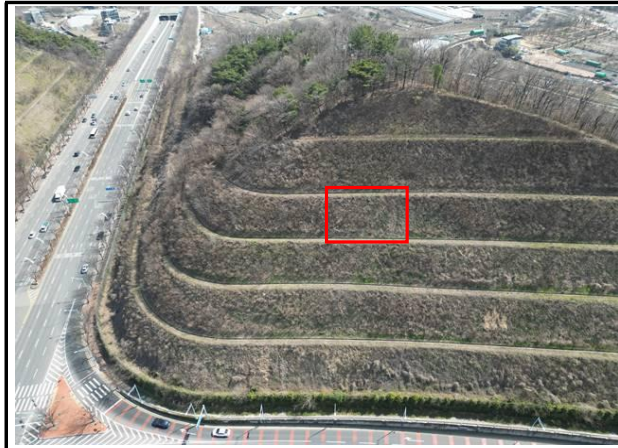
| 현 황 | 2구간 3단 녹생토유실 |
| 원 인 | 강우, 집중호우 등에 의한 녹생토유실 |

| 대 책 | 주의관찰 후 진전시 녹생공 |

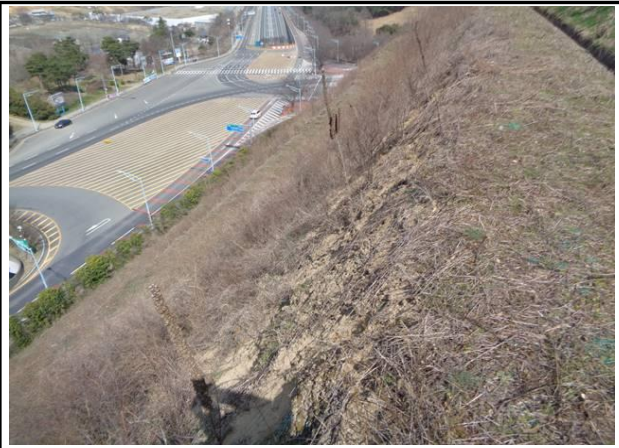
| 현 황 | 2구간 3단 녹생토유실 |
| 원 인 | 강우, 집중호우 등에 의한 녹생토유실 |

| 대 책 | 주의관찰 후 진전시 녹생공 |

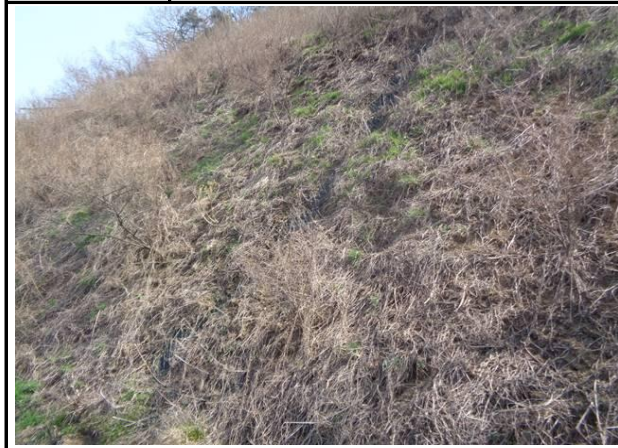
| 현 황 | 2구간 4단 녹생토유실 |
| 원 인 | 강우, 집중호우 등에 의한 녹생토유실 |

| 대 책 | 주의관찰 후 진전시 녹생공 |

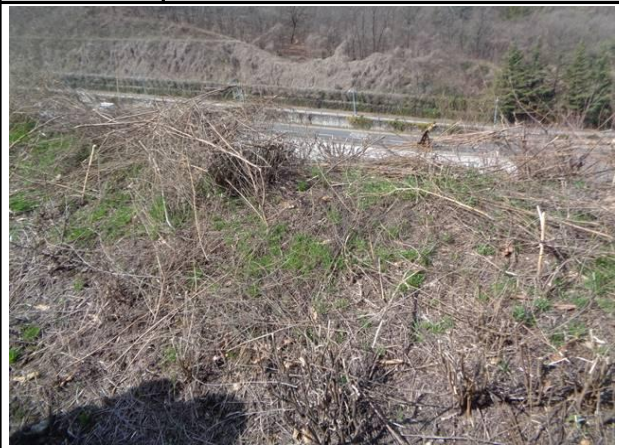
| 현 황 | 2구간 4단 녹생토유실 |
| 원 인 | 강우, 집중호우 등에 의한 녹생토유실 |

| 대 책 | 주의관찰 후 진전시 녹생공 |

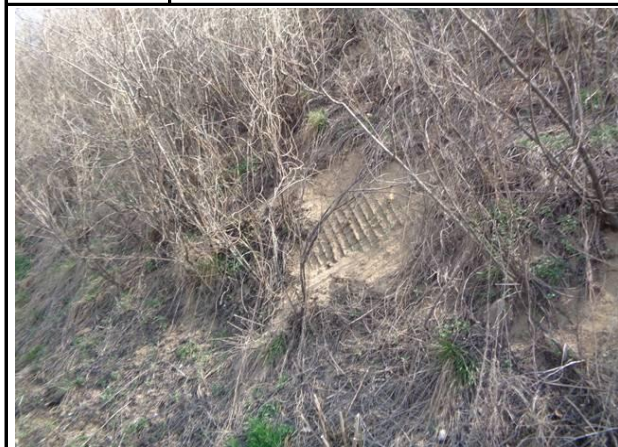
| 현 황 | 2구간 4단 녹생토유실 |
| 원 인 | 녹생토유실에 의한 외기접촉 |

| 대 책 | 주의관찰 후 진전시 녹생공 |

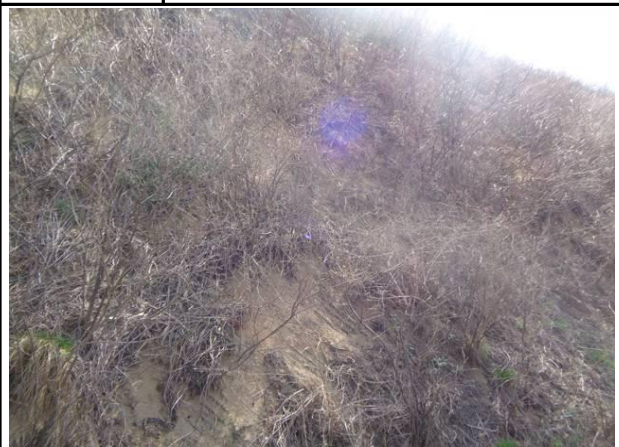
| 현 황 | 2구간 4단 녹생토유실 |
| 원 인 | 녹생토유실에 의한 외기접촉 |

| 대 책 | 주의관찰 후 진전시 녹생공 |

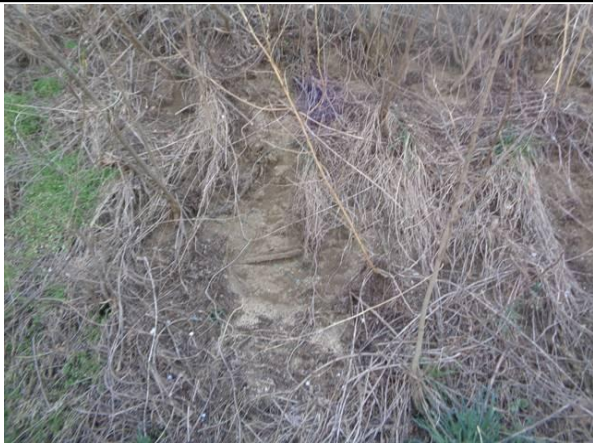
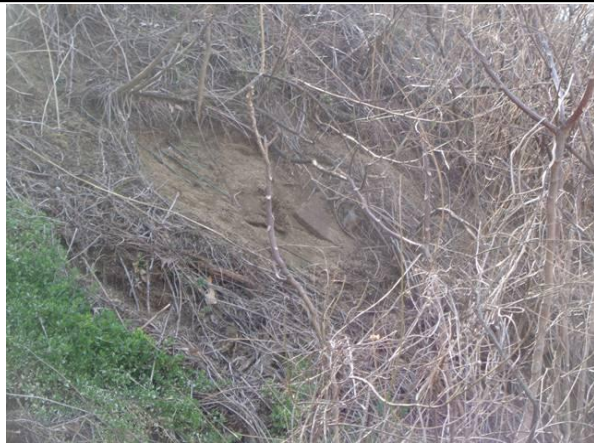
| 현 황 | 2구간 2단 록볼트 점부식 | 현 황 | 2구간 2단 록볼트 점부식 |
| 원 인 | 녹생토유실에 의한 외기접촉 | 원 인 | 녹생토유실에 의한 외기접촉 |

| 대 책 | 주의관찰 후 진전시 녹생공 | 대 책 | 주의관찰 후 진전시 녹생공 |

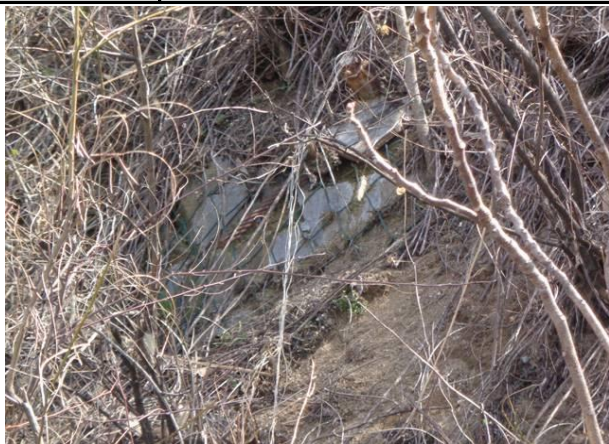
| 현 황 | 2구간 5단 록볼트 점부식, 부분부식 | 현 황 | 2구간 배수로 체원조사 |
| 원 인 | 강우, 집중호우 등에 의한 녹생토유실 | 원 인 | — |

| 대 책 | 주의관찰 후 진전시 녹생공 | 대 책 | — |
