## 1. 연호지하차도

## 2. 삼덕대절토사면 좌측

### 3. 당고개절토사면 좌측

#### 4. 당고개절토사면 우측

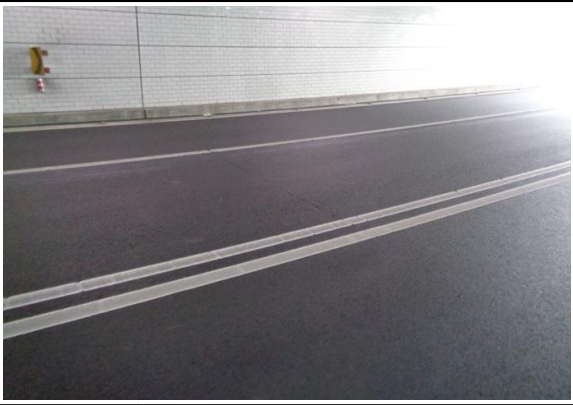
| 위치/내용 | 포장부 범물방향 S1 아스콘 균열 | 위치/내용 | 포장부 안심방향 S2 포장 파손 |
| 원 인 | 공용중 열화, 차량 통행 | 원 인 | 공용중 열화, 차량 통행 |

| 대 책 | 주의관찰 | 대 책 | 주의관찰(아스콘팻칭) |

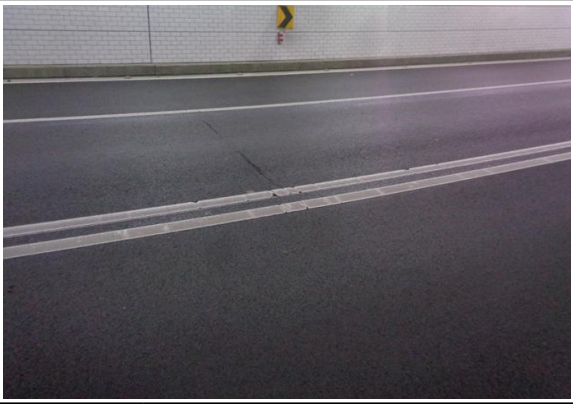
| 위치/내용 | 포장부 범물방향 S6 아스콘 균열 | 위치/내용 | 포장부 안심방향 S3 아스콘 파손 |
| 원 인 | 공용중 열화, 차량 통행 | 원 인 | 공용중 열화, 차량 통행 |

| 대 책 | 주의관찰 | 대 책 | 주의관찰(아스콘팻칭) |

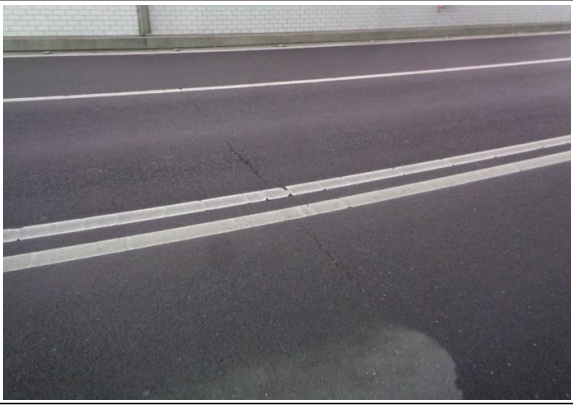
| 위치/내용 | 포장부 범물방향 S10 아스콘 균열 | 위치/내용 | 슬래브 범물방향 S10 균열 CW=0.2mm |
| 원 인 | 공용중 열화, 차량 통행 | 원 인 | 건조수축 |

| 대 책 | 주의관찰 | 대 책 | 주의관찰 |

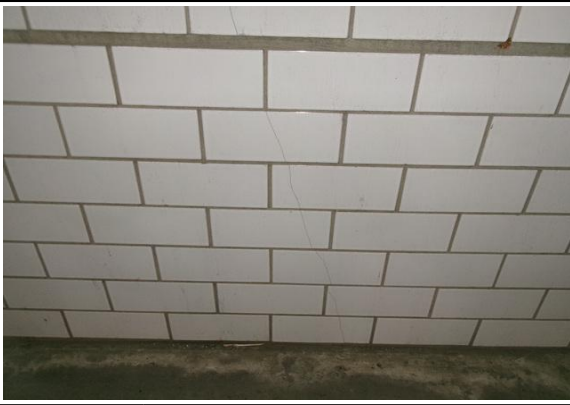
| 위치/내용 | 벽체 범물방향 S5 타일균열 | 위치/내용 | 벽체 범물방향 S8 타일들뜸 |
| 원 인 | 공용중 열화, 시공미흡 | 원 인 | 공용중 열화, 시공미흡 |

| 대 책 | 주의관찰 | 대 책 | 주의관찰 |

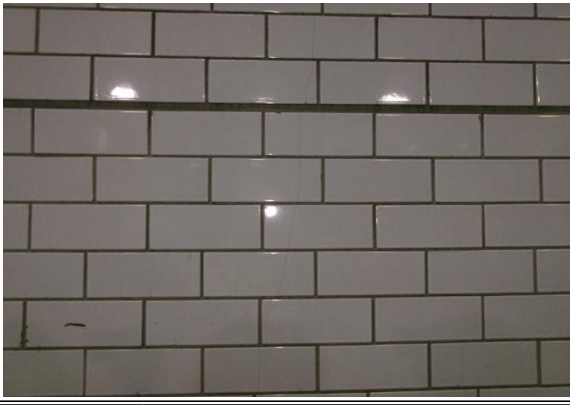
| 위치/내용 | 벽체 안심방향 S3 타일균열 | 위치/내용 | 벽체 안심방향 S1 균열 |
| 원 인 | 공용중 열화, 시공미흡 | 원 인 | 건조수축 |

| 대 책 | 주의관찰 | 대 책 | 주의관찰 |

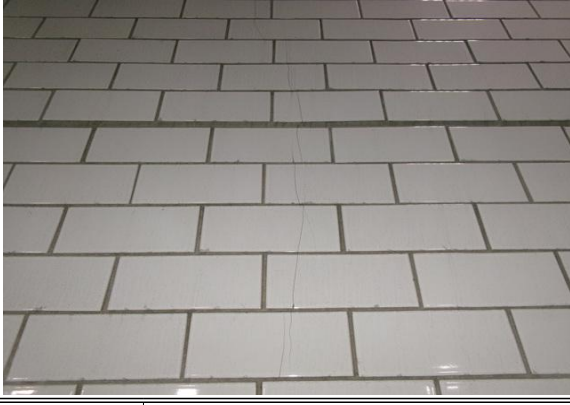
| 위치/내용 | 벽체 안심방향 S9 타일균열 | 위치/내용 | 벽체 안심방향 S6 백태 보수 |
| 원 인 | 공용중 열화, 시공미흡 | 원 인 | - |

| 대 책 | 주의관찰 | 대 책 | - |

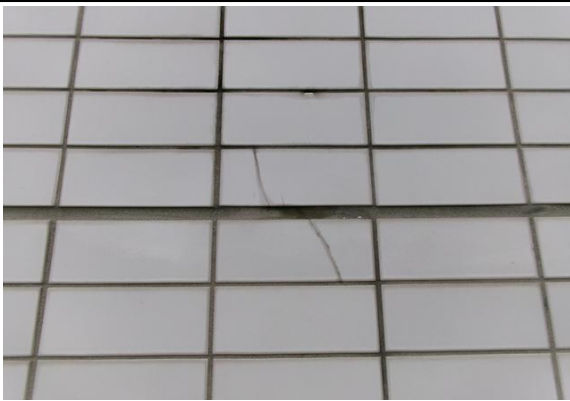
| 위치/내용 | 시점 옹벽부 범물방향 S10 타일균열 | 위치/내용 | 시점 옹벽부 범물방향 S6 타일탈락 |
| 원 인 | 공용중 열화, 시공미흡 | 원 인 | 공용중 열화, 시공미흡 |

| 대 책 | 주의관찰 | 대 책 | 주의관찰 |

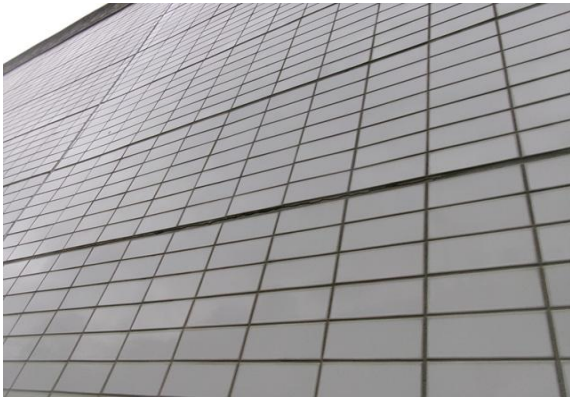
| 위치/내용 | 시점 옹벽부 범물방향 S19 타일들뜸 | 위치/내용 | 시점 옹벽부 안심방향 S1 균열 CW=0.2mm |
| 원 인 | 공용중 열화, 시공미흡 | 원 인 | 건조수축 |

| 대 책 | 주의관찰 | 대 책 | 주의관찰 |

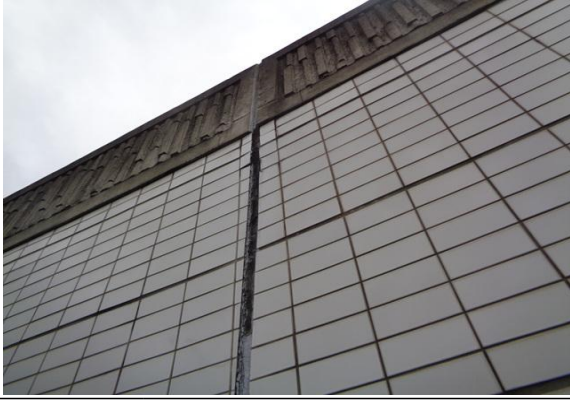
| 위치/내용 | 시점 옹벽부 안심방향 S5 타일들뜸 | 위치/내용 | 시점 옹벽부 안심방향 S5 타일균열 |
| 원 인 | 공용중 열화, 시공미흡 | 원 인 | 공용중 열화, 시공미흡 |

| 대 책 | 주의관찰 | 대 책 | 주의관찰 |

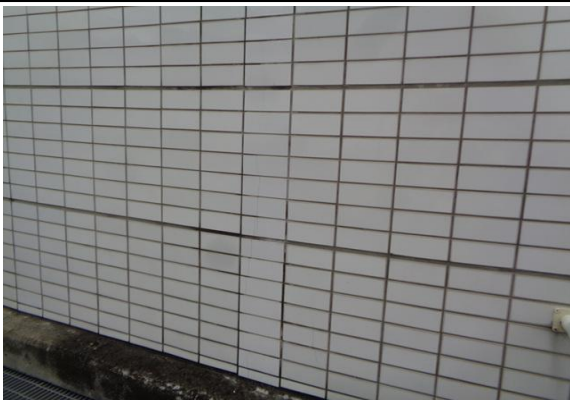
| 위치/내용 | 중점 용벽부 범물방향 S1 타일균열 | 위치/내용 | 중점 용벽부 범물방향 S1 타일들뜸 |
| 원 인 | 공용중 열화, 시공미흡 | 원 인 | 공용중 열화, 시공미흡 |

| 대 책 | 주의관찰 | 대 책 | 주의관찰 |

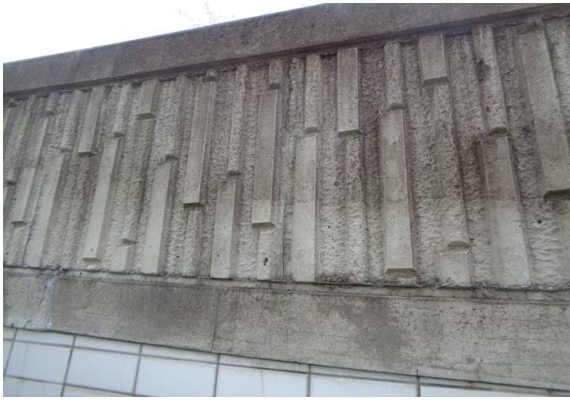
| 위치/내용 | 중점 용벽부 범물방향 S9 균열 CW=0.2mm | 위치/내용 | 중점 용벽부 안심방향 S5 타일균열 |
| 원 인 | 건조수축 | 원 인 | 공용중 열화, 시공미흡 |

| 대 책 | 주의관찰 | 대 책 | 주의관찰 |

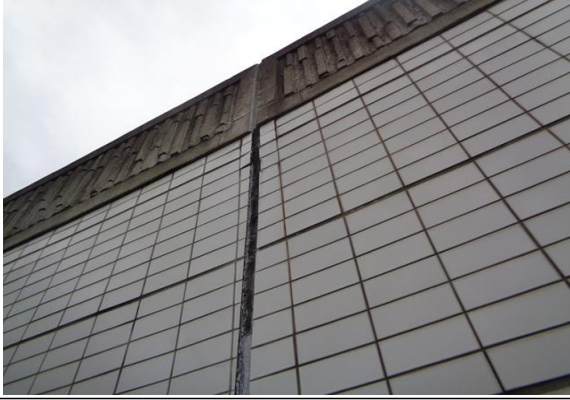
| 위치/내용 | 중점 용벽부 안심방향 S5 타일들뜸 | 위치/내용 | 중점 용벽부 안심방향 S8 균열 CW=0.2mm |
| 원 인 | 공용중 열화, 시공미흡 | 원 인 | 건조수축 |

| 대 책 | 주의관찰 | 대 책 | 주의관찰 |

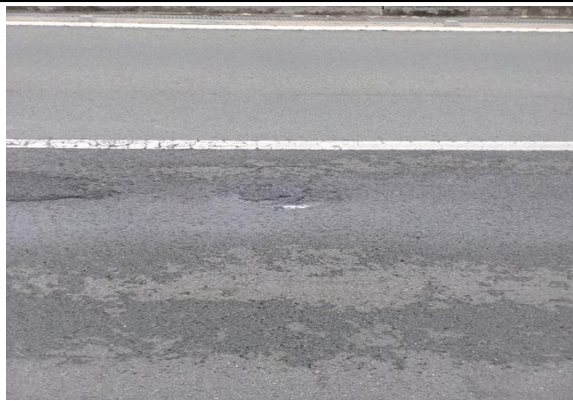
| 위치/내용 | 시점 옹벽 포장부 범물방향 S1 포트홀 | 위치/내용 | 종점 옹벽 포장부 범물방향 S2 라벨링 |
| 원 인 | 장기공용, 차량통행 | 원 인 | 장기공용, 차량통행 |

| 대 책 | 주의관찰(아스콘팻칭) | 대 책 | 주의관찰(아스콘팻칭) |

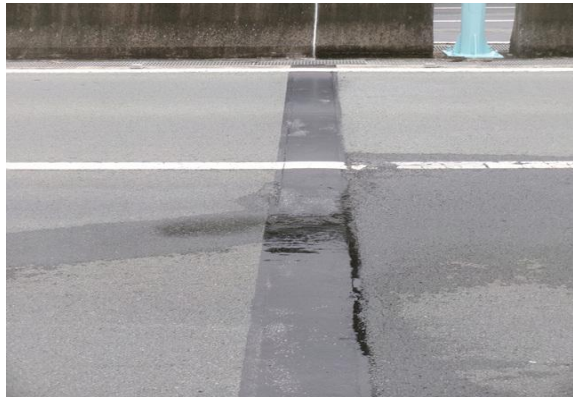
| 위치/내용 | 시점 옹벽 포장부 범물방향 S16 로드썰퍼손 | 위치/내용 | 시점 옹벽 포장부 안심방향 S6 라벨링 |
| 원 인 | 장기공용, 차량통행 | 원 인 | 장기공용, 차량통행 |

| 대 책 | 주의관찰(아스콘팻칭) | 대 책 | 주의관찰(아스콘팻칭) |

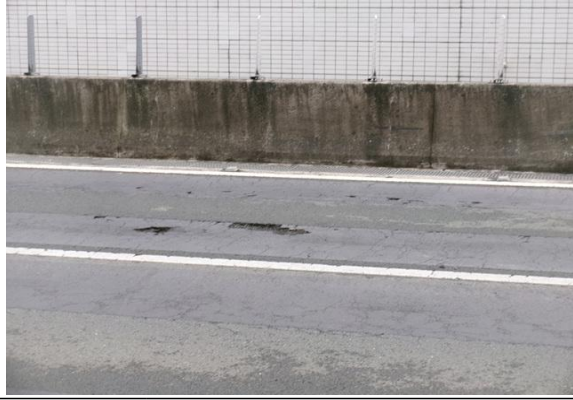
| 위치/내용 | 시점 옹벽 포장부 안심방향 S18 아스콘퍼손 | 위치/내용 | 종점 옹벽 포장부 안심방향 S5 포장퍼손 |
| 원 인 | 장기공용, 차량통행 | 원 인 | 장기공용, 차량통행 |

| 대 책 | 주의관찰(아스콘팻칭) | 대 책 | 주의관찰(아스콘팻칭) |

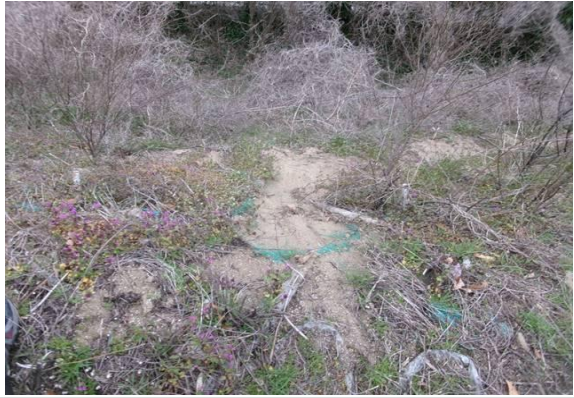
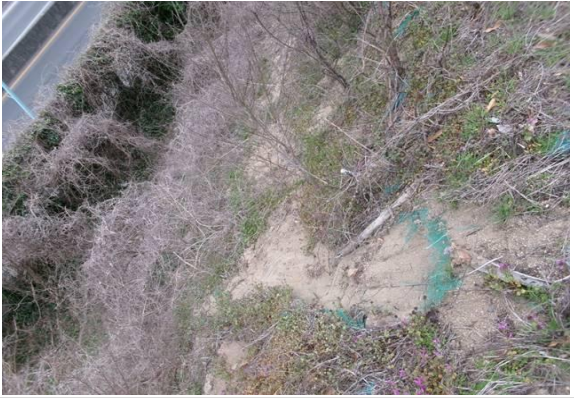
| 현 황 | STA.2+390 1단 표층유실, 능형망 노출 | 현 황 | STA.2+390 1단 표층유실, 능형망 노출 |
| 원 인 | 녹생토 표층불량에 의한 노출 | 원 인 | 녹생토 표층불량에 의한 노출 |

| 대 책 | 주의관찰 후 조치 | 대 책 | 주의관찰 후 조치 |

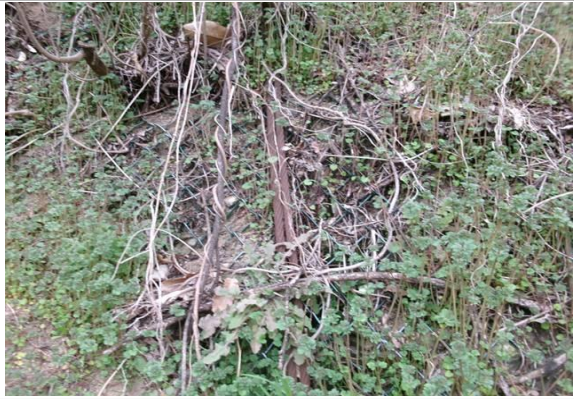
| 현 황 | STA.2+400 3단 로프부식, 락볼트부식 | 현 황 | STA.2+400 3단 로프부식, 락볼트부식 |
| 원 인 | 녹생토 표층불량에 의한 노출 | 원 인 | 공용기간 증가 및 급경사지 |

| 대 책 | 주의관찰 후 조치 | 대 책 | 주의관찰 |

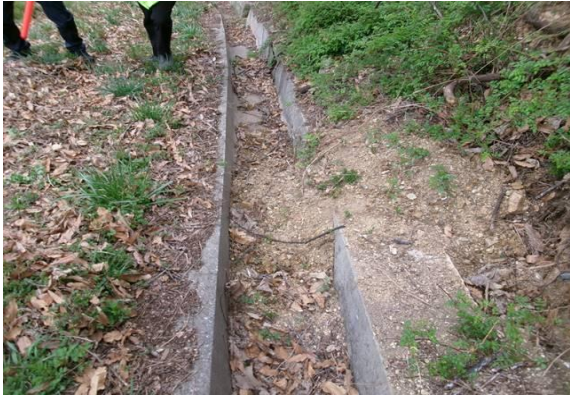
| 현 황 | STA.2+300 1소단배수로 전경 | 현 황 | STA.2+260 산마루측구 토사퇴적 |
| 원 인 | — | 원 인 | 공용기간 경과 |

| 대 책 | — | 대 책 | 청소 및 유지관리 |

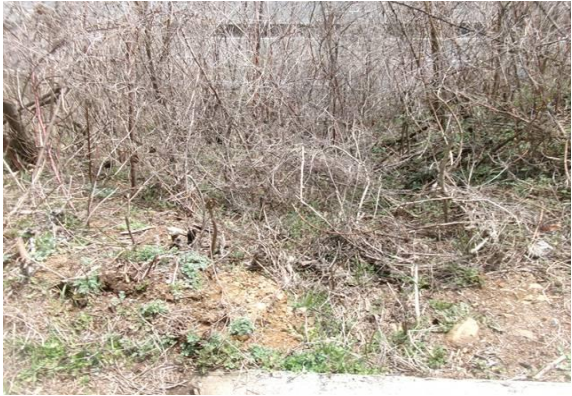
| 현 황 | STA.0+820 1단 표층유실, 암노출 | 현 황 | STA.0+700~800 2단 능형망노출 |
| 원 인 | 공용기간 증가 및 급경사지 | 원 인 | 공용기간 증가 및 급경사지 |

| 대 책 | 주의관찰 | 대 책 | 주의관찰 |

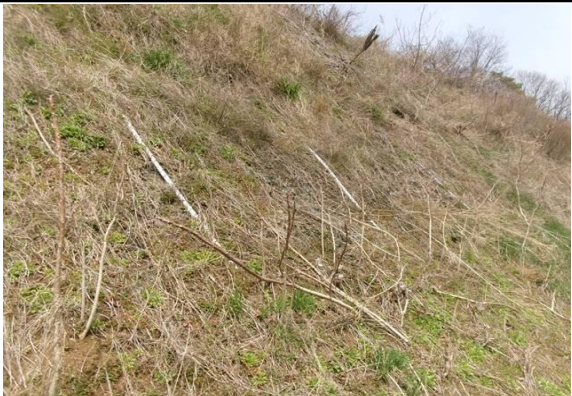
| 현 황 | STA.0+700~800 2단 배수관 노출 | 현 황 | STA.0+700~760 3단 능형망 및 배수관노출 |
| 원 인 | 공용기간 증가 및 급경사지 | 원 인 | 공용기간 증가 및 급경사지 |

| 대 책 | 주의관찰 | 대 책 | 주의관찰 |

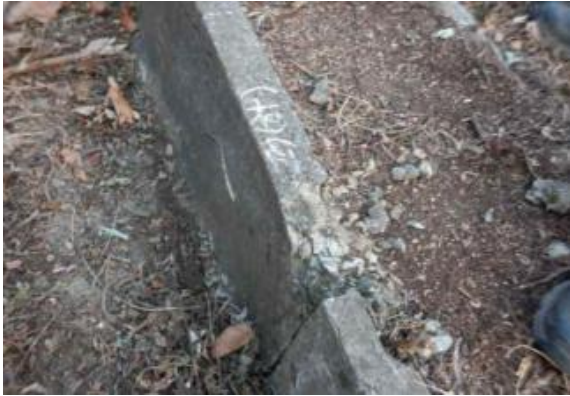
| 현 황 | STA.0+750 1소단배수로 파손(23년 하반기) | 현 황 | STA.0+750 1소단배수로 파손(24년 상반기) |
| 원 인 | 외부충격 | 원 인 | 외부충격 |

| 대 책 | 주의관찰 | 대 책 | 주의관찰 |

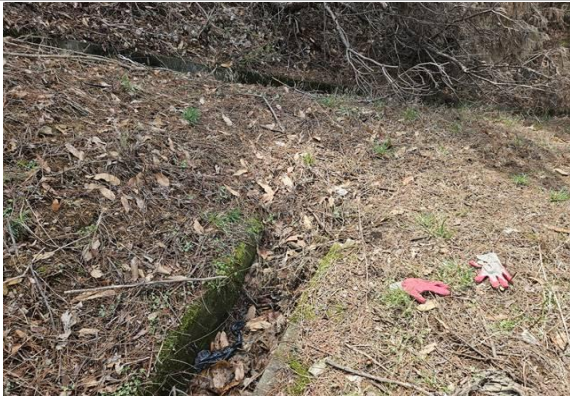
| 현 황 | STA.0+630 1소매~측구 연결불량 | 현 황 | STA.0+770 산마루측구 백태 |
| 원 인 | 시공미흡 | 원 인 | 공용기간 경과, 수분침투 |

| 대 책 | 주의관찰 | 대 책 | 주의관찰 |

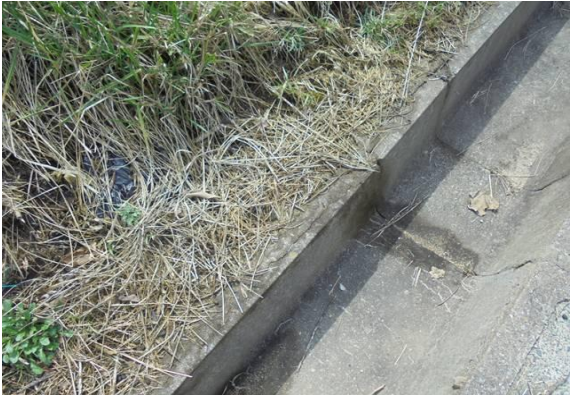
| 현황 | STA.0+730~820 2소단배수로 파손 | 현황 | STA.0+730~820 2소단배수로 파손 |
| 원인 | 외부충격 | 원인 | 외부충격 |

| 대책 | 주의관찰 | 대책 | 주의관찰 |
