# 제 출 문

귀사와 계약 체결한 『2024년도 범안로 시설물 정기 및 정밀안전점검 기술용역』 中 상반기 정기안전점검 과업을 성실히 수행하고, 그 결과를 본 보고서에 수록하여 제출합니다.

2024년 05월

주식회사 명성엔지니어링  
경기도 성남시 분당구 야탑로 69번길 18  
대표이사 김 선 무 (인)

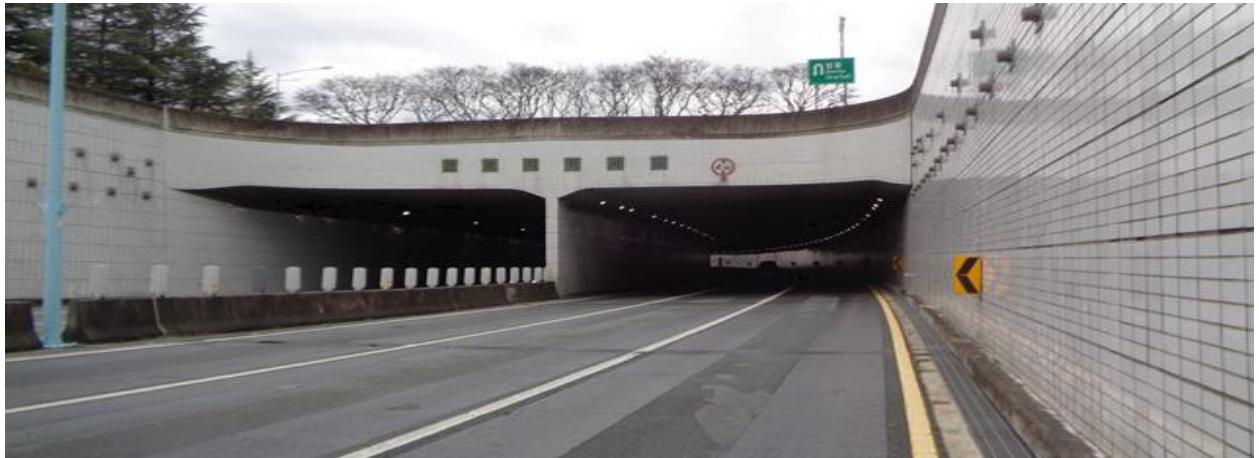
연호지하차도

| 점검자 의견 | <p>2024년 상반기 정기안전점검 결과, 슬래브 및 벽체 균열, 타일균열/들뜸, 포장부 아스콘 균열, 아스콘 파손, 램프 옹벽부 균열, 타일균열/들뜸, 램프 포장부 아스콘 파손, 포트홀, 라벨링, 소성변형, 로드셀마감불량 및 파손, 중앙분리대 균열 등의 손상이 확인되었으며, 금회 점검으로 슬래브 및 벽체 균열, 백태, 타일균열, 포장부 아스콘 균열, 램프 포장부 라벨링, 소성변형, 포트홀 등의 손상이 신규 추가되었다. 조사된 손상은 장기공용에 의한 열화, 시공미흡, 우수유입, 외부 충격 등의 원인에 의해 발생한 손상인 것으로 판단된다.</p> <p>기 손상부는 현재 경미한 상태 및 물량의 규모가 작으므로, 현 시점의 유지보수 보다는 주기적인 점검을 통한 손상의 진전여부 파악 및 신규손상 발생시 일괄보수가 효율적일 것으로 판단된다.</p> |

| 교량명 | 교 량 현 황 | | | | | 외 관 조 사 내 용 | | | | | 기타 | 주요 조치 필요사항 | 비고 |
|---|---|---|---|---|---|---|---|---|---|---|---|---|---|
| 연호<br>지하<br>차도 | 2002 | 200.0 | 25.0 | RC<br>BOX<br>(2련) | U-Type | 아스콘 균열,<br>파손, 포트홀,<br>로드셀<br>마감불량/파손,<br>소성변형 | 양호 | 균열,<br>타일균열/들뜸/<br>탈락/백태 | 균열,<br>타일균열/들뜸<br>중분대균열 | 양호 | - | ■ 포장부 아스콘균열, 파손, 포트홀, 로드셀 마감불<br>량/파손, 소성변형 → 주의관찰(아스콘 팻칭)<br>■ 지하차도 균열, 타일균열/들뜸/탈락 → 주의관찰,<br>재설치<br>■ 옹벽 균열, 타일균열/들뜸 → 주의관찰, 주입보<br>수, 재설치 | |

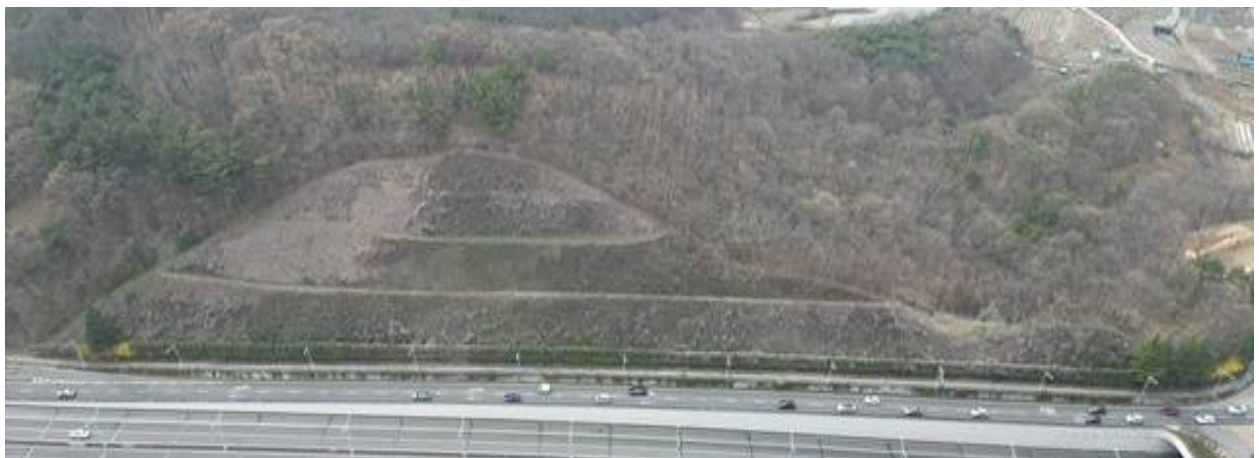
삼덕대절토사면 좌측

- 삼덕대절토사면 좌측은 대부분에 녹생토가 시공되어 있고, 국부적으로 노출된 암의 풍화정도는 보통~심한풍화 정도이다. 외관조사 결과 사면에 국부적으로 식생이 불량한 곳이 조사되었으며, 그로인해 능형망 노출, 로프부식, 락볼트부식, 표층유실 등이 확인되었다. 해당 손상은 전차 점검과 비교시 진행성은 미미한 것으로 확인되어 지속적인 주의관찰 후 손상의 진전에 따라 보수여부를 결정하는 것이 효율적일 것으로 판단된다. 배수시설은 배수기능에 문제가 없는 것으로 조사되었고, 산마루측구 토사퇴적은 주기적인 청소 및 유지관리가 필요하다. 보호·보강시설로 낙석방지망, 낙석방지울타리, 락볼트가 시공되어 있고, 기능발휘에 큰 문제가 없는 상태로 조사되었다.

| 교량명 | 현황 | | | | 외관조사내용 | | | | 기타 | 주요 조치 필요사항 | 비고 |
|---|---|---|---|---|---|---|---|---|---|---|---|
| 삼덕대절<br>토사면<br>좌측 | 2002 | 369.0 | 38.5 | 4 | 양호 | 표층유실, 능형망<br>노출, 로프부식,<br>락볼트부식 | 배수로 토사퇴적 | 양호 | - | <ul style="list-style-type: none"> <li>표층유실, 능형망 노출, 로프부식, 락볼트부식 → 주의관찰</li> <li>배수로 토사퇴적 → 주의관찰</li> </ul> | |

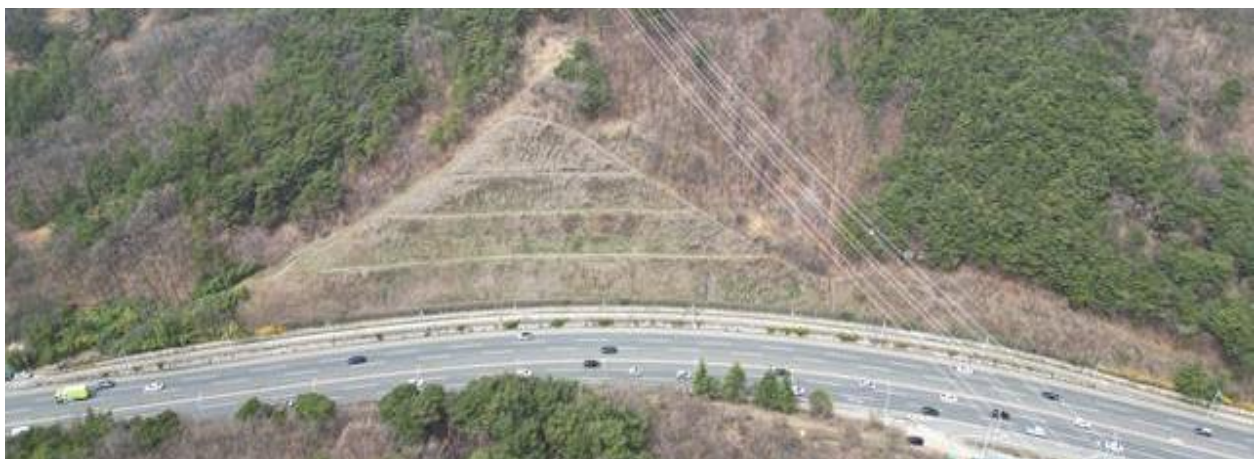
당고개절토사면 좌측

- 당고개절토사면 좌측은 사면 대부분에 녹생토가 시공되어 있고, 일부구간 락볼트가 설치되어 있다. 국부적으로 노출된 암의 풍화정도는 보통풍화 정도이다. 사면에 시공된 녹생토 대부분은 식생이 양호한 상태이나, 국부적으로 식생이 불량한 곳이 조사되었다. 현장조사 결과, 공용기간 증가 및 급경사 등에 의한 표층유실, 암노출, 능형망 노출 및 배수관 노출이 조사되었고, 해당 손상은 전차 현황과 비교한 결과, 진행성은 미미한 것으로 확인되어 지속적인 주의관찰 후 손상의 진전에 따라 보수여부를 결정하는 것이 효율적일 것으로 판단된다. 배수시설은 1소단배수로에 국부적인 파손이 조사되었으나, 배수기능에 문제가 없는 상태이며, 기 손상은 주기적인 점검을 통한 손상의 진전여부 확인 등의 유지관리가 요구된다.

| 교량명 | 현황 | | | | 외관조사내용 | | | | 기타 | 주요 조치 필요사항 | 비고 |
|---|---|---|---|---|---|---|---|---|---|---|---|
| 당고개<br>절토사면<br>좌측 | 2002 | 400.0 | 38.0 | 4 | 양호 | 능형망 노출,<br>표층유실, 암노출 | 배수관 노출,<br>1소단배수로 파손 | 양호 | - | <ul style="list-style-type: none"> <li>능형망노출, 표층유실, 암노출 → 주의관찰</li> <li>배수관 노출, 1소단배수로 파손 → 주의관찰</li> </ul> | |

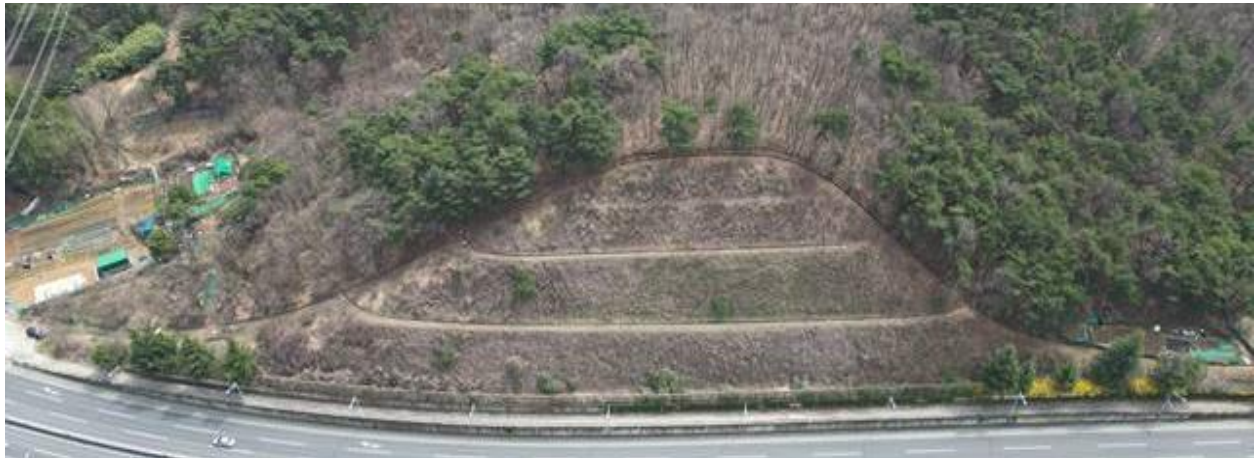
당고개절토사면 우측

| 구 분 | 점검 결과 | 조치필요사항 | 비고 |
|---|---|---|---|
| <ul style="list-style-type: none"> <li>당고개절토사면 우측은 대부분에 녹생토가 시공되어 있고, 국부적으로 노출된 암의 풍화정도는 보통풍화 정도이다. 사면에 시공된 녹생토 대부분은 식생이 양호한 상태이다. 현장조사 결과, 인장균열 등의 파괴징후는 없는 것으로 조사되었다. 배수시설은 기 손상인 2소단배수로 잡목 적치는 보수된 것으로 확인되었고 1소단배수로 연결불량, 산마루측구 백태, 2소단배수로 파손이 조사되었으나 배수기능에 문제가 없는 상태이며 조사된 손상은 손상의 정도가 미미하므로 주의관찰을 실시하고 주기적인 점검을 통한 유지관리가 요구된다.</li> </ul> | | | |

| 교량명 | 현황 | | | | 외관조사내용 | | | | 기타 | 주요 조치 필요사항 | 비고 |
|---|---|---|---|---|---|---|---|---|---|---|---|
| 당고개<br>절토사면<br>우측 | 2002 | 280.0 | 31.0 | 3 | 양호 | 양호 | 배수로 연결불량,<br>산마루측구 백태,<br>2소단 파손 | 양호 | - | <ul style="list-style-type: none"> <li>배수로 연결불량, 산마루측구 백태 → 주의관찰</li> <li>2소단배수로 파손 → 주의관찰</li> </ul> | |
