## 제 3장 정기안전점검 결과

3.2 삼덕대절토사면 좌측

### 3.1 연호지하차도

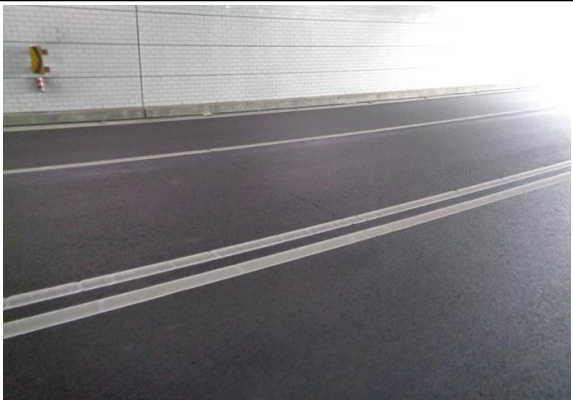
| 위치/내용 | 포장부 범물방향 S1 아스콘 균열 | 위치/내용 | 포장부 안심방향 S2 포장 파손 |
| 원 인 | 공용중 열화, 차량 통행 | 원 인 | 공용중 열화, 차량 통행 |

| 대 책 | 주의관찰 | 대 책 | 주의관찰(아스콘팻칭) |

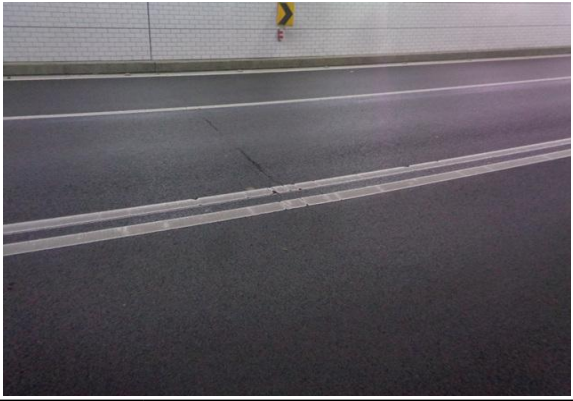
| 위치/내용 | 포장부 범물방향 S6 아스콘 균열 | 위치/내용 | 포장부 안심방향 S3 아스콘 파손 |
| 원 인 | 공용중 열화, 차량 통행 | 원 인 | 공용중 열화, 차량 통행 |

| 대 책 | 주의관찰 | 대 책 | 주의관찰(아스콘팻칭) |

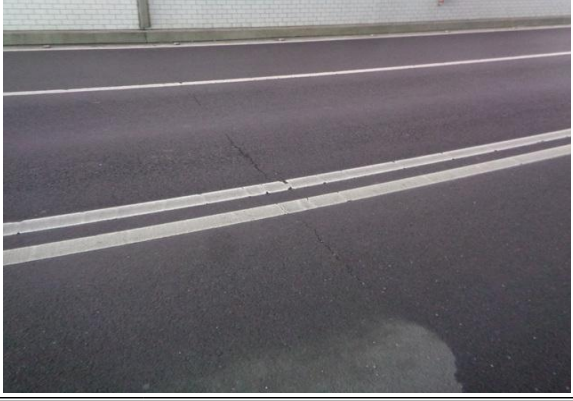
| 위치/내용 | 포장부 범물방향 S10 아스콘 균열 | 위치/내용 | 슬래브 범물방향 S10 균열<br>CW=0.2mm |
| 원 인 | 공용중 열화, 차량 통행 | 원 인 | 건조수축 |

| 대 책 | 주의관찰 | 대 책 | 주의관찰 |

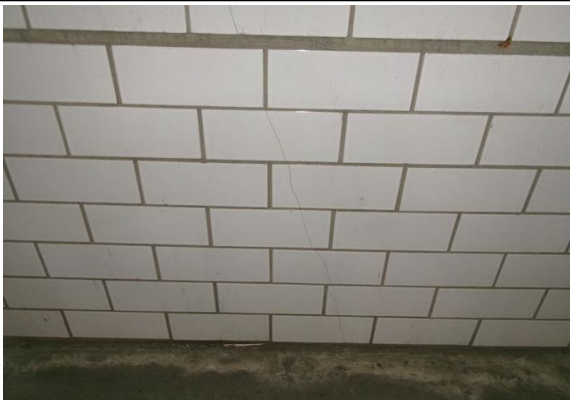
| 위치/내용 | 벽체 범물방향 S5 타일균열 | 위치/내용 | 벽체 범물방향 S8 타일들뜸 |
| 원 인 | 공용중 열화, 시공미흡 | 원 인 | 공용중 열화, 시공미흡 |

| 대 책 | 주의관찰 | 대 책 | 주의관찰 |

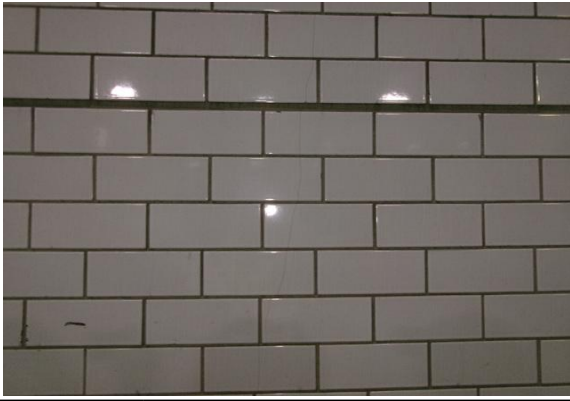
| 위치/내용 | 벽체 안심방향 S3 타일균열 | 위치/내용 | 벽체 안심방향 S1 균열 |
| 원 인 | 공용중 열화, 시공미흡 | 원 인 | 건조수축 |

| 대 책 | 주의관찰 | 대 책 | 주의관찰 |

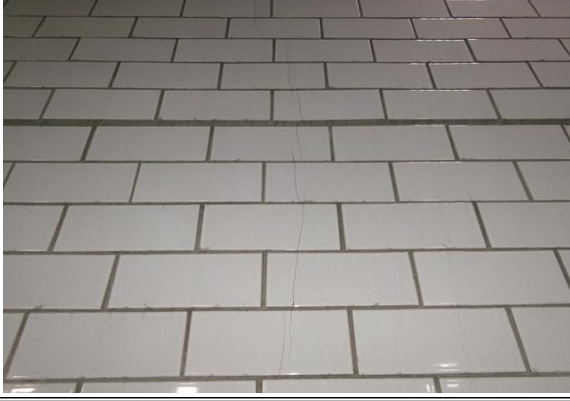
| 위치/내용 | 벽체 안심방향 S9 타일균열 | 위치/내용 | 벽체 안심방향 S6 백태 보수 |
| 원 인 | 공용중 열화, 시공미흡 | 원 인 | - |

| 대 책 | 주의관찰 | 대 책 | - |

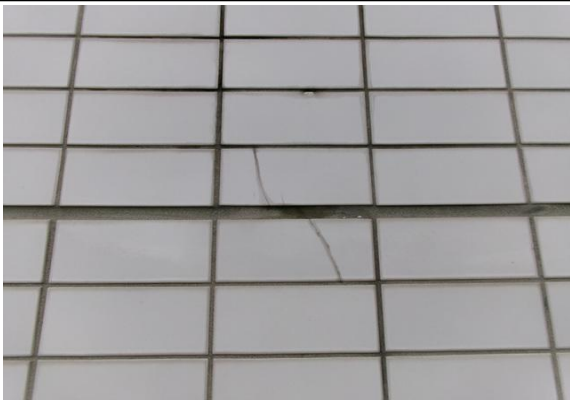
| 위치/내용 | 시점 옹벽부 범물방향 S10 타일균열 | 위치/내용 | 시점 옹벽부 범물방향 S6 타일탈락 |
| 원 인 | 공용중 열화, 시공미흡 | 원 인 | 공용중 열화, 시공미흡 |

| 대 책 | 주의관찰 | 대 책 | 주의관찰 |

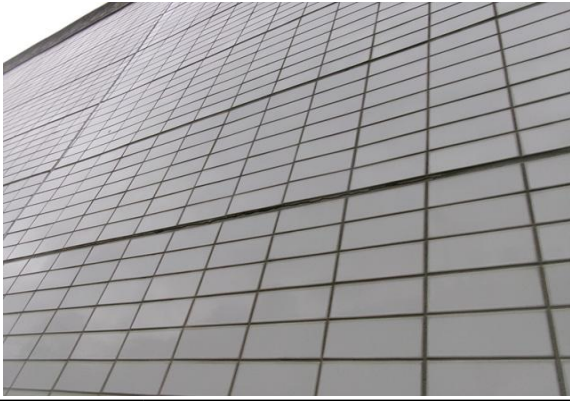
| 위치/내용 | 시점 옹벽부 범물방향 S19 타일들뜸 | 위치/내용 | 시점 옹벽부 안심방향 S1 균열<br>CW=0.2mm |
| 원 인 | 공용중 열화, 시공미흡 | 원 인 | 건조수축 |

| 대 책 | 주의관찰 | 대 책 | 주의관찰 |

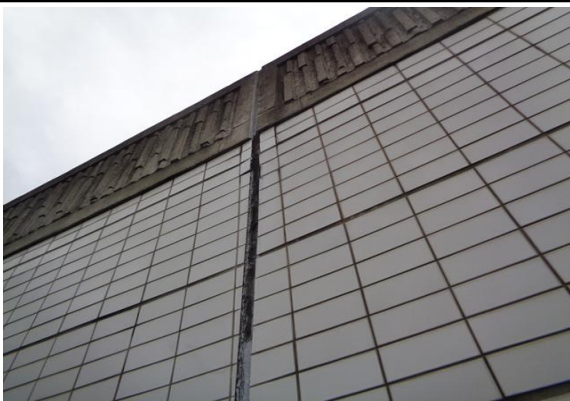
| 위치/내용 | 시점 옹벽부 안심방향 S5 타일들뜸 | 위치/내용 | 시점 옹벽부 안심방향 S5 타일균열 |
| 원 인 | 공용중 열화, 시공미흡 | 원 인 | 공용중 열화, 시공미흡 |

| 대 책 | 주의관찰 | 대 책 | 주의관찰 |

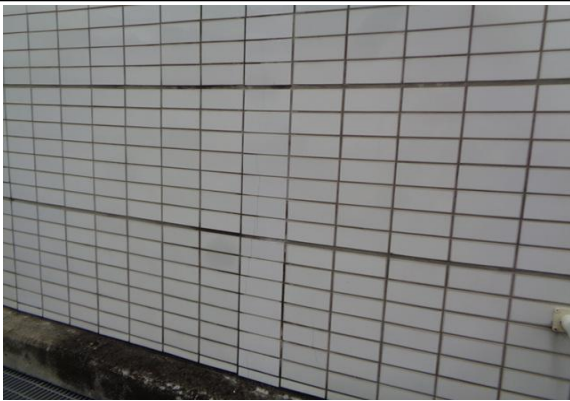
| 위치/내용 | 중점 용벽부 범물방향 S1 타일균열 | 위치/내용 | 중점 용벽부 범물방향 S1 타일들뜸 |
| 원 인 | 공용중 열화, 시공미흡 | 원 인 | 공용중 열화, 시공미흡 |

| 대 책 | 주의관찰 | 대 책 | 주의관찰 |

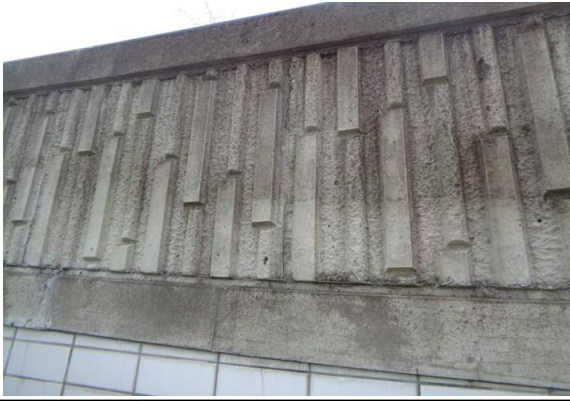
| 위치/내용 | 중점 용벽부 범물방향 S9 균열 CW=0.2mm | 위치/내용 | 중점 용벽부 안심방향 S5 타일균열 |
| 원 인 | 건조수축 | 원 인 | 공용중 열화, 시공미흡 |

| 대 책 | 주의관찰 | 대 책 | 주의관찰 |

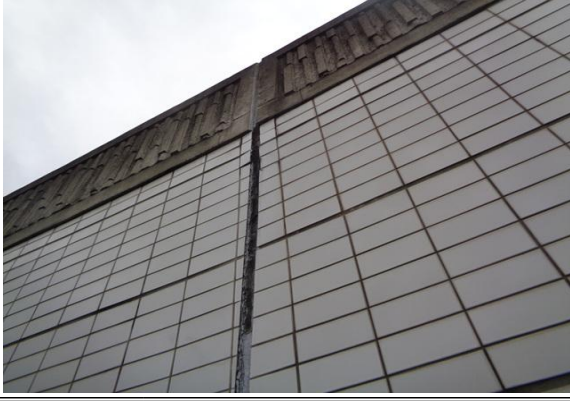
| 위치/내용 | 중점 용벽부 안심방향 S5 타일들뜸 | 위치/내용 | 중점 용벽부 안심방향 S8 균열 CW=0.2mm |
| 원 인 | 공용중 열화, 시공미흡 | 원 인 | 건조수축 |

| 대 책 | 주의관찰 | 대 책 | 주의관찰 |

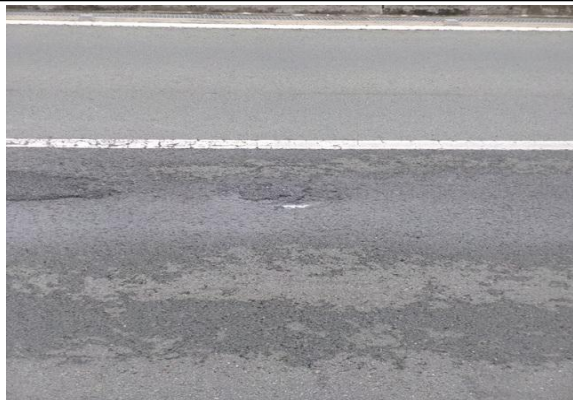
| 위치/내용 | 시점 옹벽 포장부 범물방향 S1 포트홀 | 위치/내용 | 종점 옹벽 포장부 범물방향 S2 라벨링 |
| 원 인 | 장기공용, 차량통행 | 원 인 | 장기공용, 차량통행 |

| 대 책 | 주의관찰(아스콘패칭) | 대 책 | 주의관찰(아스콘패칭) |

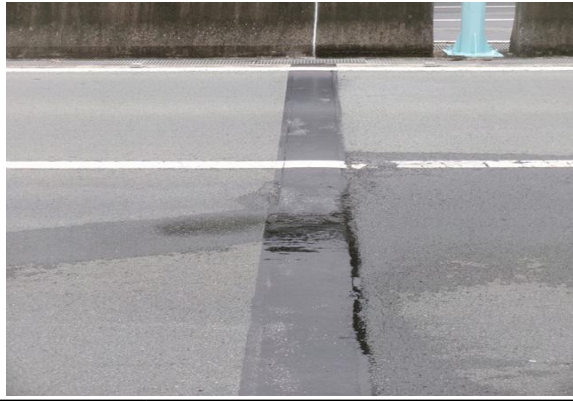
| 위치/내용 | 시점 옹벽 포장부 범물방향 S16 로드셀파손 | 위치/내용 | 시점 옹벽 포장부 안심방향 S6 라벨링 |
| 원 인 | 장기공용, 차량통행 | 원 인 | 장기공용, 차량통행 |

| 대 책 | 주의관찰(아스콘패칭) | 대 책 | 주의관찰(아스콘패칭) |

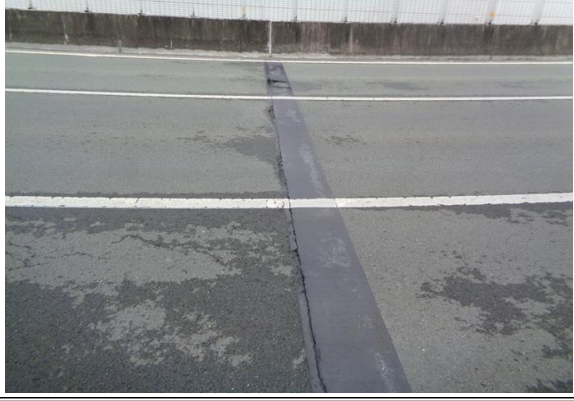
| 위치/내용 | 시점 옹벽 포장부 안심방향 S18 아스콘파손 | 위치/내용 | 종점 옹벽 포장부 안심방향 S5 포장파손 |
| 원 인 | 장기공용, 차량통행 | 원 인 | 장기공용, 차량통행 |

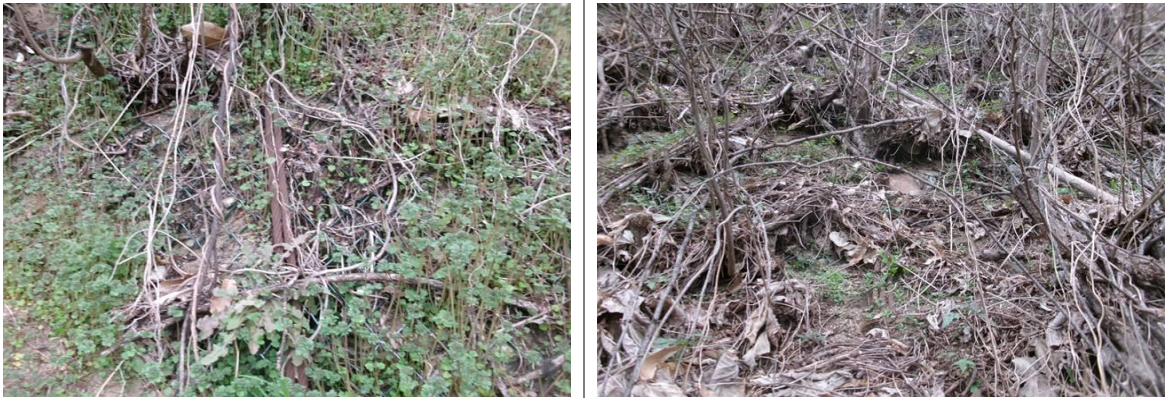
| 현 황 | STA.2+400 3단 로프부식, 락볼트부식 |
| 원 인 | 녹생토 표층불량에 의한 노출 |

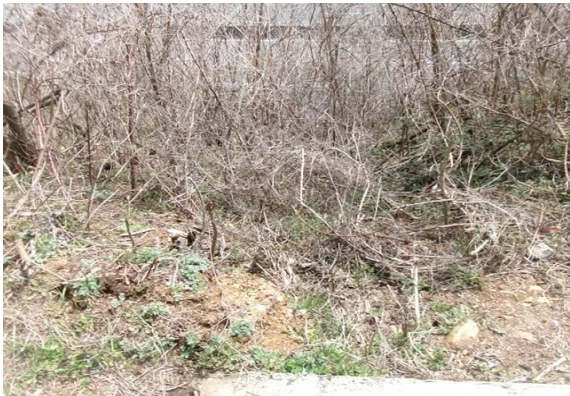
사면에 시공된 녹생토 대부분은 식생이 양호한 상태이나, 국부적으로 식생이 불량한 곳이 조사되었다. 현장조사 결과, 공용기간 증가 및 급경사로 인하여 일부구간 능형망 노출 및 배수관 노출, 표층유실, 암노출 등이 조사되었고, 해당 손상은 전차 현황과 비교한 결과, 진행성은 미미한 것으로 확인되어 지속적인 주의관찰 후 손상의 진전에 따라 보수여부를 결정하는 것이 효율적일 것으로 판단된다.

| 현 황 | STA.0+820 1단 표층유실, 암노출 | 현 황 | STA.0+700~800 2단 능형망노출 |
| 원 인 | 공용기간 증가 및 급경사지 | 원 인 | 공용기간 증가 및 급경사지 |

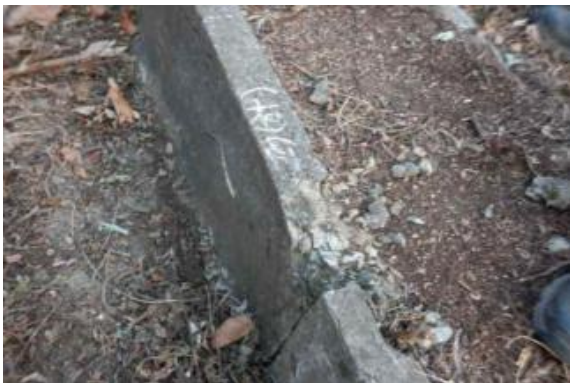
대상 사면의 배수시설은 산마루측구, 소단배수로가 시공되어 있다. 현장조사 결과, 배수시설은 1소단배수로에 국부적인 파손이 조사되었으나 배수기능에 문제가 없는 것으로 조사되었고 사면부에 발생한 배수관 노출부는 전차 현황과 비교한 결과, 배수관에 발생한 손상은 없는 것으로 확인되었으며 기능상의 문제가 없는 것으로 판단된다. 해당 손상은 주의관찰 후 손상 발생시 보수여부를 결정하는 것이 효율적일 것으로 판단된다.

| 현 황 | STA.0+750 1소단배수로 파손(23년 하반기) | 현 황 | STA.0+750 1소단배수로 파손(24년 상반기) |
| 원 인 | 외부충격 | 원 인 | 외부충격 |

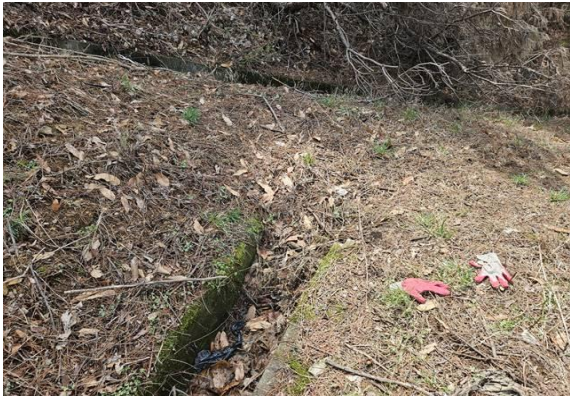
대상 사면의 배수시설은 산마루측구, 소단배수로가 시공되어 있다. 현장조사 결과, 1소단배수로-산마루측구 연결미흡은 이로 인한 주변부 손상이 없는 상태이고, 기능상의 문제가 없는 것으로 주의관찰 후 연결미흡으로 인한 손상이 발생시 정비여부를 결정하는 것이 효율적일 것으로 판단된다. 2소단배수로 파손, 산마루측구 백태, 의 경우 손상의 정도가 미미하므로 주의관찰을 통한 유지관리가 요구된다.

| 현 황 | STA.0+630 1소배~측구 연결불량 | 현 황 | STA.0+770 산마루측구 백태 |
| 원 인 | 시공미흡 | 원 인 | 공용기간 경과, 수분침투 |
