# 2024년 범안로 시설물 정기 및 정밀안전점검 기술용역

- 연호지하차도, 삼덕대절토사면 좌측 -
- 당고개절토사면 좌측, 당고개절토사면 우측 -

## [정기안전점검 보고서]

2024. 06

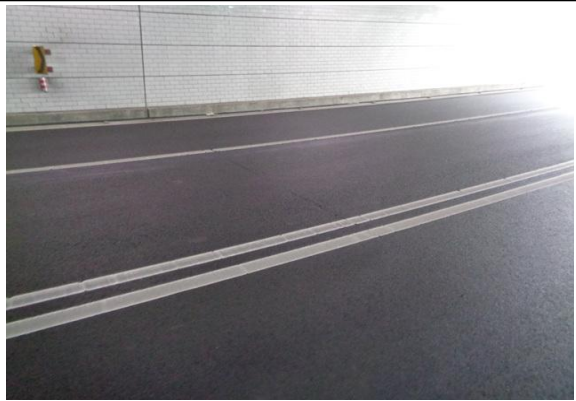
| 위치/내용 | 포장부 범물방향 S1 아스콘 균열 | 위치/내용 | 포장부 안심방향 S2 포장 파손 |
| 원 인 | 공용중 열화, 차량 통행 | 원 인 | 공용중 열화, 차량 통행 |

| 대 책 | 주의관찰 | 대 책 | 주의관찰(아스콘팻칭) |

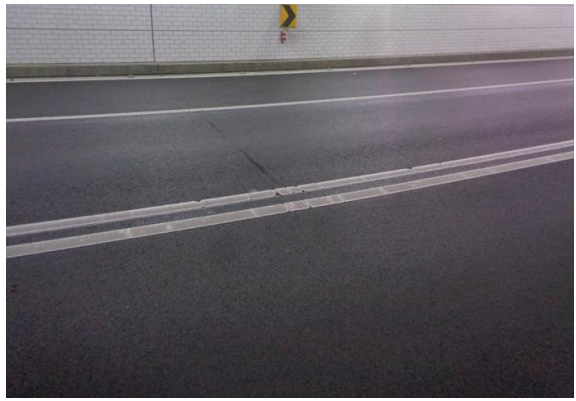
| 위치/내용 | 포장부 범물방향 S6 아스콘 균열 | 위치/내용 | 포장부 안심방향 S3 아스콘 파손 |
| 원 인 | 공용중 열화, 차량 통행 | 원 인 | 공용중 열화, 차량 통행 |

| 대 책 | 주의관찰 | 대 책 | 주의관찰(아스콘팻칭) |

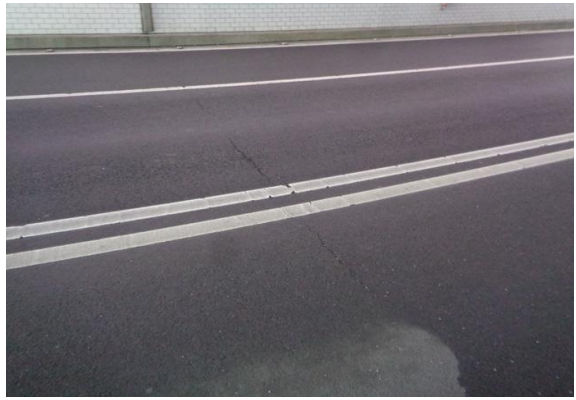
| 위치/내용 | 포장부 범물방향 S10 아스콘 균열 | 위치/내용 | 슬래브 범물방향 S10 균열<br>CW=0.2mm |
| 원 인 | 공용중 열화, 차량 통행 | 원 인 | 건조수축 |

| 대 책 | 주의관찰 | 대 책 | 주의관찰 |

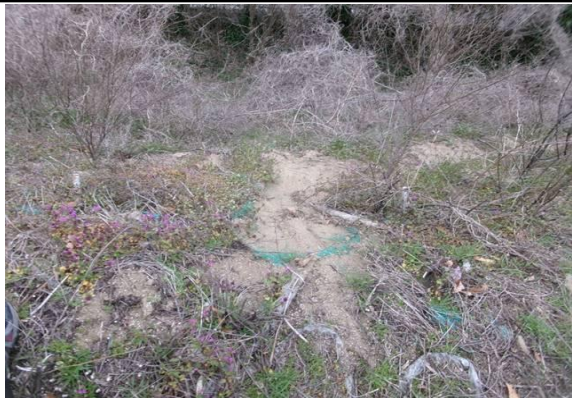
| 현 황 | STA.2+390 1단 표층유실, 능형망 노출 | | |
| 원 인 | 녹생토 표층불량에 의한 노출 | | |

| 대 책 | 주의관찰 후 조치 | | |

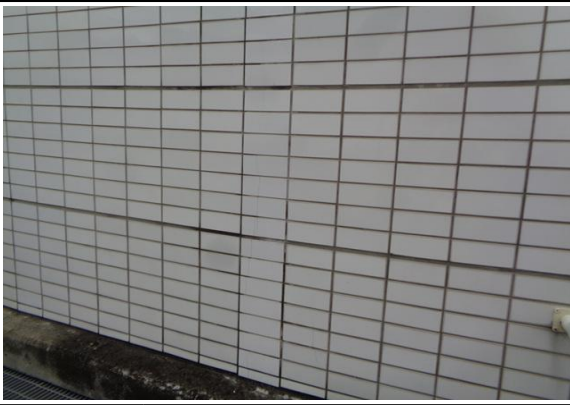
| 위치/내용 | 중점 용벽부 범물방향 S1 타일균열 | 위치/내용 | 중점 용벽부 범물방향 S1 타일들뜸 |
| 원 인 | 공용중 열화, 시공미흡 | 원 인 | 공용중 열화, 시공미흡 |

| 대 책 | 주의관찰 | 대 책 | 주의관찰 |

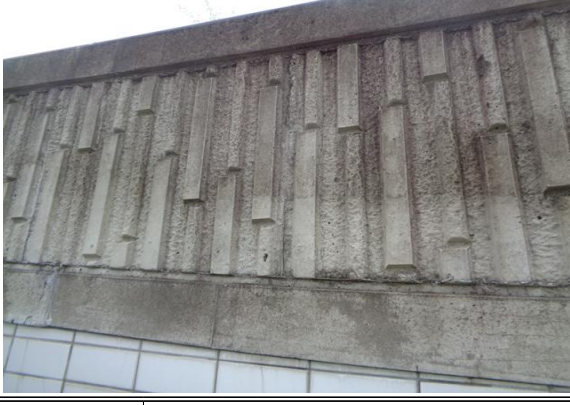
| 위치/내용 | 중점 용벽부 범물방향 S9 균열 CW=0.2mm | 위치/내용 | 중점 용벽부 안심방향 S5 타일균열 |
| 원 인 | 건조수축 | 원 인 | 공용중 열화, 시공미흡 |

| 대 책 | 주의관찰 | 대 책 | 주의관찰 |

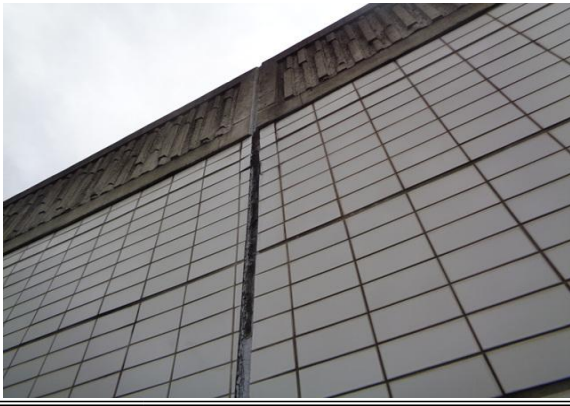
| 위치/내용 | 중점 용벽부 안심방향 S5 타일들뜸 | 위치/내용 | 중점 용벽부 안심방향 S8 균열 CW=0.2mm |
| 원 인 | 공용중 열화, 시공미흡 | 원 인 | 건조수축 |

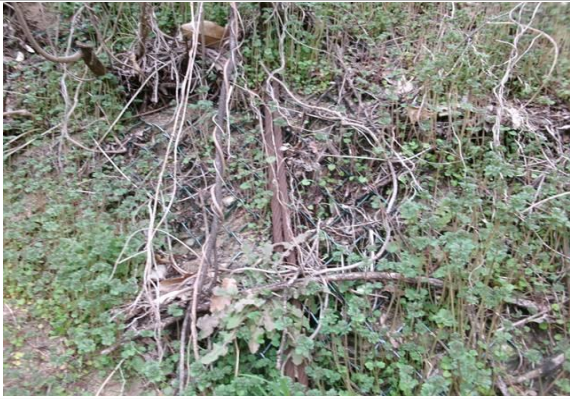
| 현 황 | STA.2+400 3단 로프부식, 락볼트부식 | 현 황 | STA.2+400 3단 로프부식, 락볼트부식 |
| 원 인 | 녹생토 표층불량에 의한 노출 | 원 인 | 공용기간 증가 및 급경사지 |
