## 제 3장 정기안전점검 결과

### 3.1 연지교

| 가. 일반현황 | | | | | |
|---|---|---|---|---|---|
| 용역명 | 2024년 범안로 시설물 정기 및 정밀안전점검 기술용역 (하반기 정기안전점검) | | 점검기간 | 2024. 10. 14 ~ 2024. 12. 03. | |

3.2 가천교 안심방향 시점부 보강토 옹벽

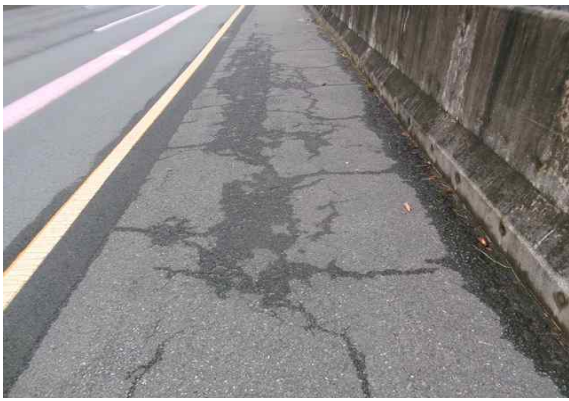
| 위치/내용 | 교면포장 범물방향 아스콘망상균열 | 위치/내용 | 교면포장 안심방향 아스콘균열 |
| 원 인 | 장기공용에 의한 열화 | 원 인 | 장기공용에 의한 열화 |

| 대 책 | 주의관찰 후 진전시 재포장 | 대 책 | 주의관찰 후 진전시 재포장 |

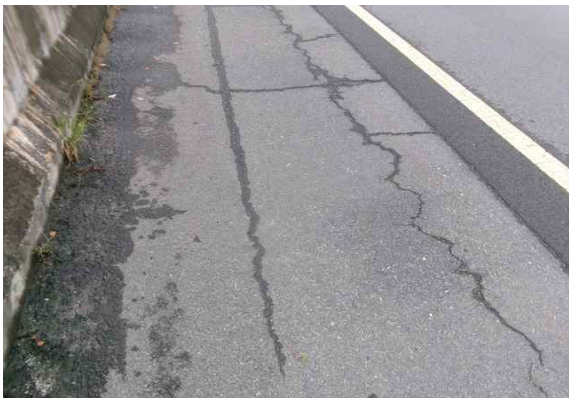
| 위치/내용 | 교면포장 안심방향 아스콘균열 | 위치/내용 | 중분대 안심방향 균열 |
| 원 인 | 장기공용에 의한 열화 | 원 인 | 건조수축 |

| 대 책 | 주의관찰 후 진전시 재포장 | 대 책 | 주의관찰 후 진전시 표면처리 |

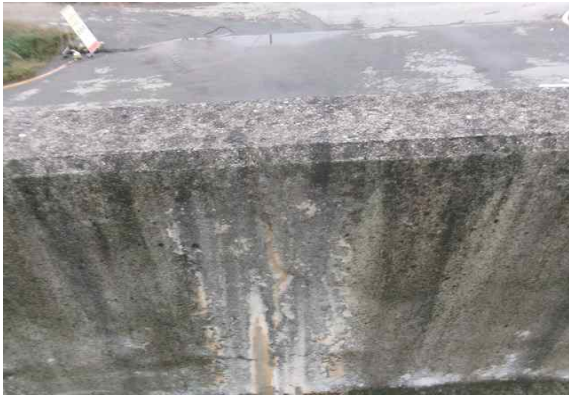
| 위치/내용 | 방호벽 안심방향 균열 | 위치/내용 | 바닥판하면 균열 |
| 원 인 | 건조수축 | 원 인 | 건조수축, 공용기간 증가 |

| 대 책 | 주의관찰 후 진전시 표면처리 | 대 책 | 주의관찰 후 진전시 표면처리 |

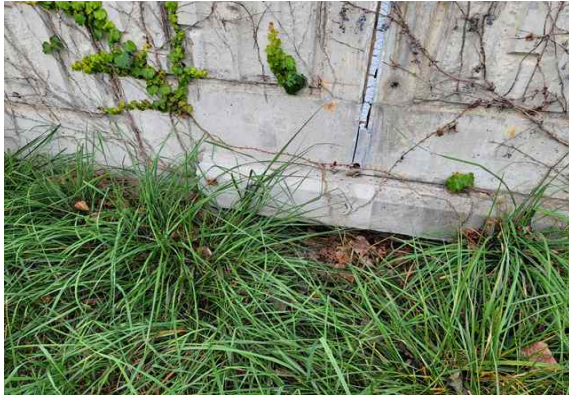
| 위치/내용 | 옹벽 하부 전경 | 위치/내용 | 옹벽 전면부 S1 철근노출 보수 |

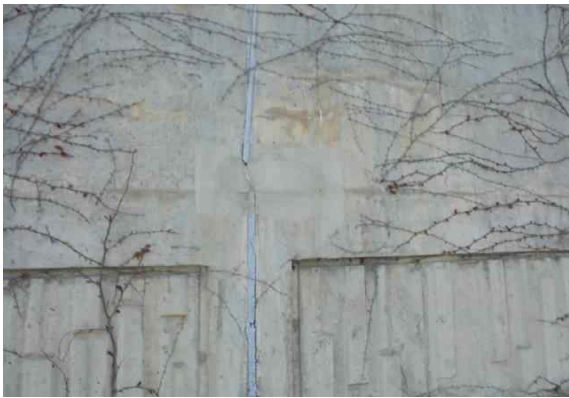
| 위치/내용 | 옹벽 전면부 S2 파손 보수 | 위치/내용 | 옹벽 전면부 S3 들뜸 보수 |

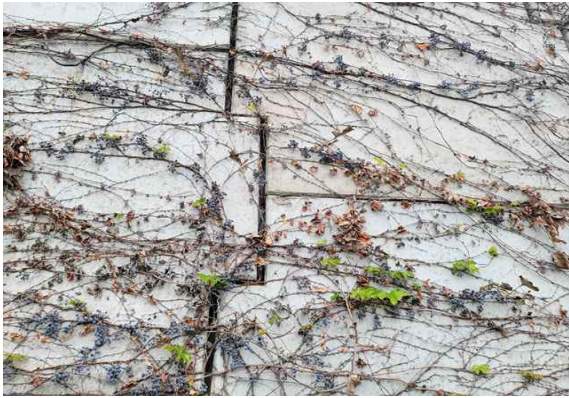
| 위치/내용 | 옹벽 전면부 S7 파손 | 위치/내용 | 옹벽 전면부 S8 누수흔적 보수 |
| 원 인 | 외부충격 | 원 인 | — |

| 대 책 | 주의관찰 후 진전시 단면보수 | 대 책 | — |

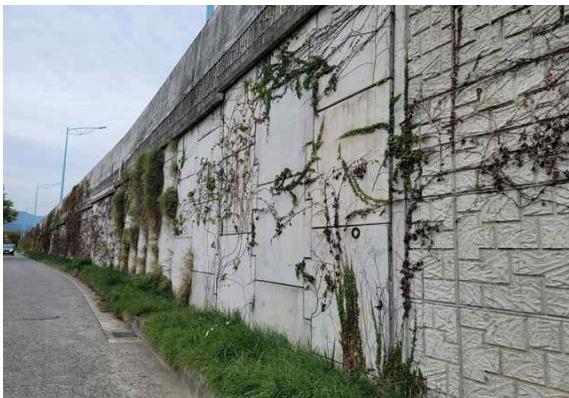
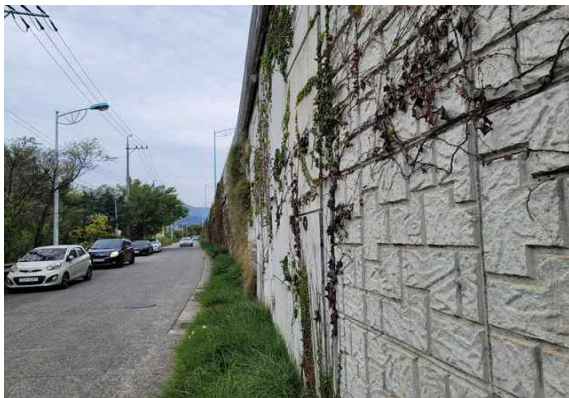
| 위치/내용 | 옹벽 전면부 S8 배부름 | 위치/내용 | 옹벽 전면부 S8 배부름 |
| 원 인 | 시공초기침하 | 원 인 | 시공초기침하 |

기 손상부는 사용성에 문제가 없는 상태이며 손상물량의 규모를 고려했을 때, 주기적인 점검을 통하여 기 손상의 진전 및 신규손상 발생이 확인된 경우에 일괄보수 하는 것이 효율적이라고 판단된다. 특히 전면부에 배부름의 경우에 주기적으로 진전 여부를 확인하는 주의관찰이 요구된다.

| 대 책 | 주의관찰 | 대 책 | 주의관찰 |
