1. 낙생고가교

2) 주요 외관조사 사진

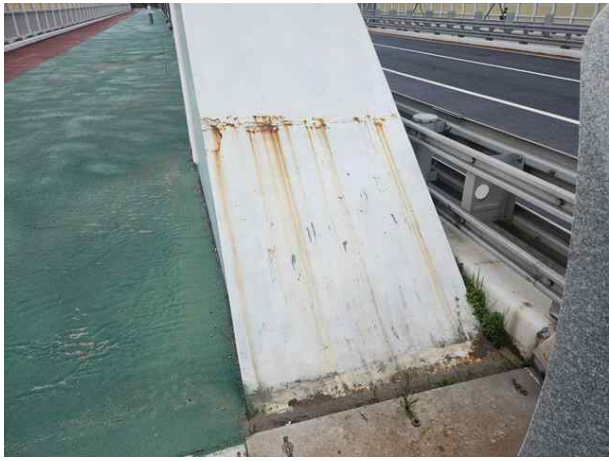
| 강아치 S3 부식 | 거더외부 S2-G3 강재부식 |

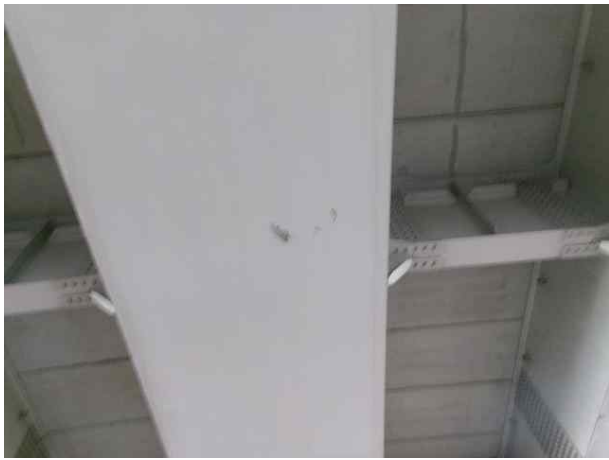
| 거더외부 S2 G3 도장박리 | 거더외부 S2 G4 도장박리 |

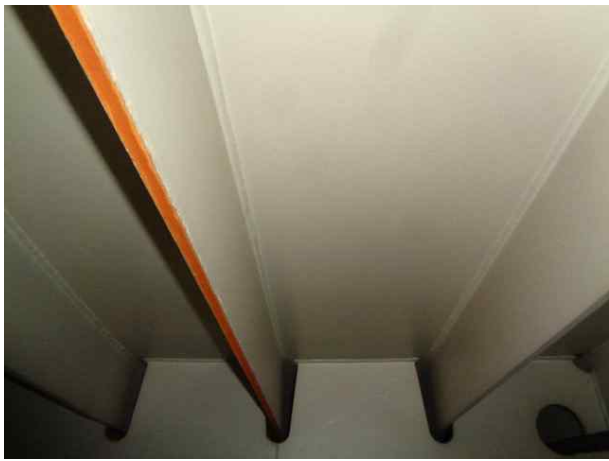
| 거더내부 S2 G5 강재부식 | 거더내부 S2 G5 우수유입 |

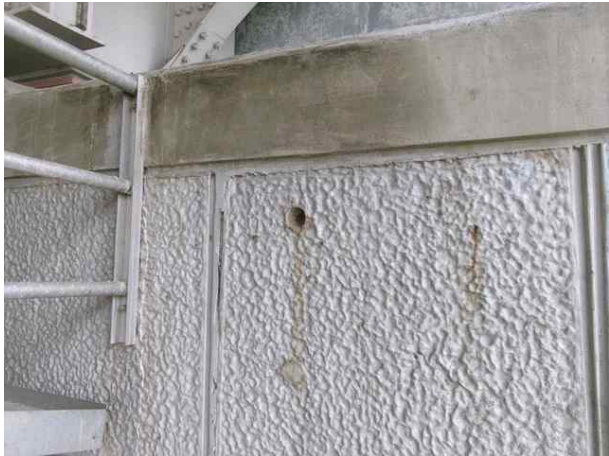
| <p>교대 A2 보수재 박리</p> | <p>교대 A2 상면 열화</p> |

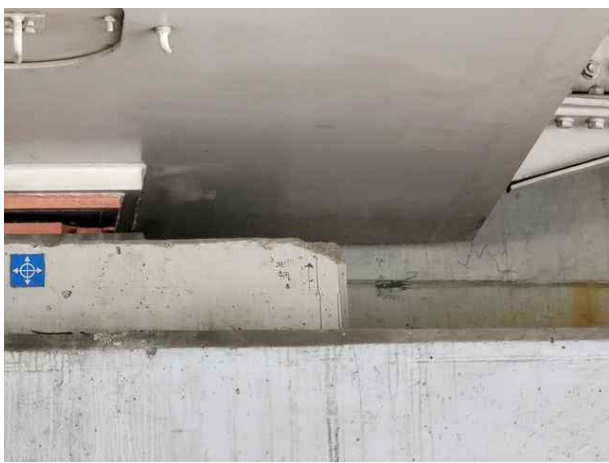
| <p>교량받침 A1 SH2 받침콘크리트 파손</p> | <p>교량받침 A1 SH3 플레이트 부식</p> |

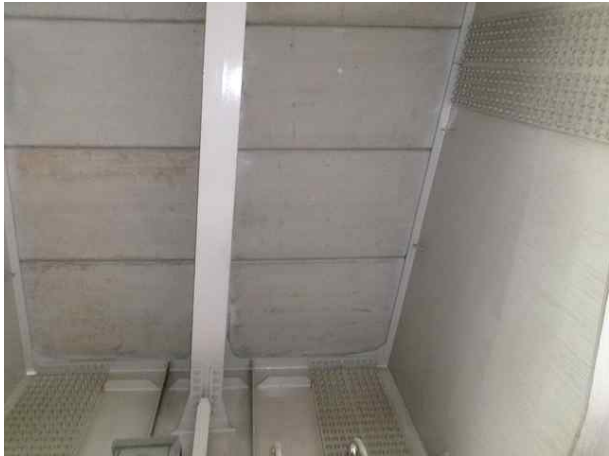
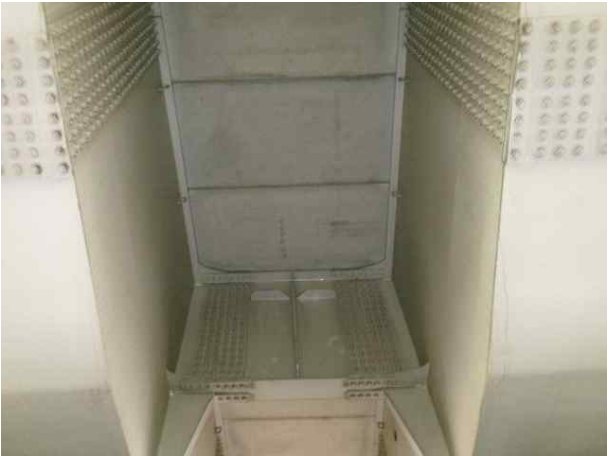
| <p>바닥판 S2 균열</p> | <p>바닥판 S2 균열</p> |

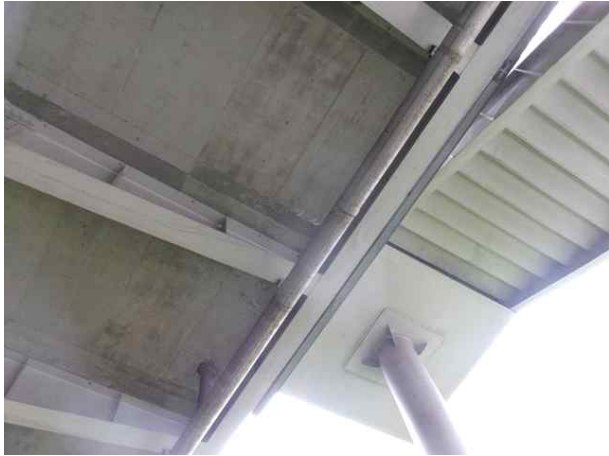
| <p>바닥판 S2 백태</p> | <p>바닥판 S1 균열</p> |

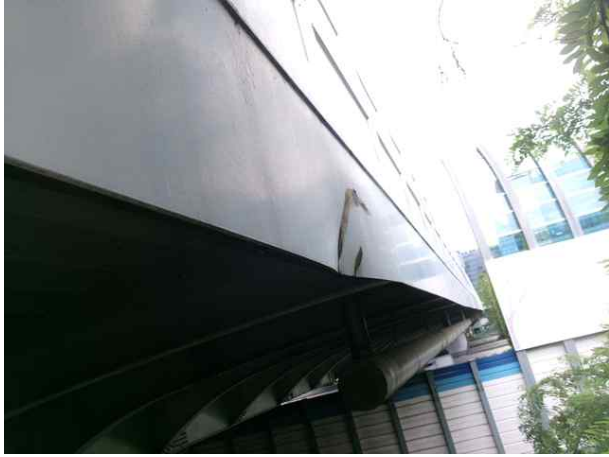
| <p>바닥판 S3 외측 강재 변형</p> | <p>배수시설 P2 배수관 부식</p> |

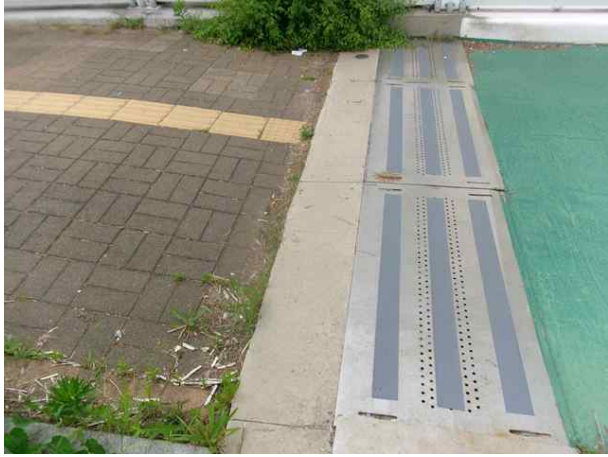
| <p>신축이음 A2 후타재 균열</p> | <p>신축이음 A2 후타재 박리</p> |

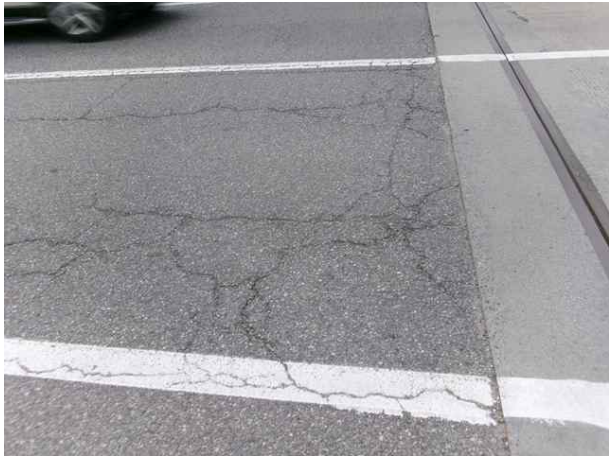
| <p>교면포장 S1 접속부 망상균열</p> | <p>교면포장 S5 망상균열</p> |

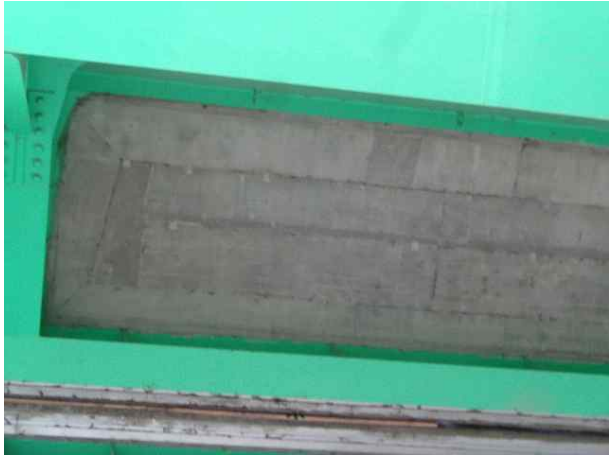
| <p>바닥판 S1 균열</p> | <p>바닥판 S1 균열부백태</p> |

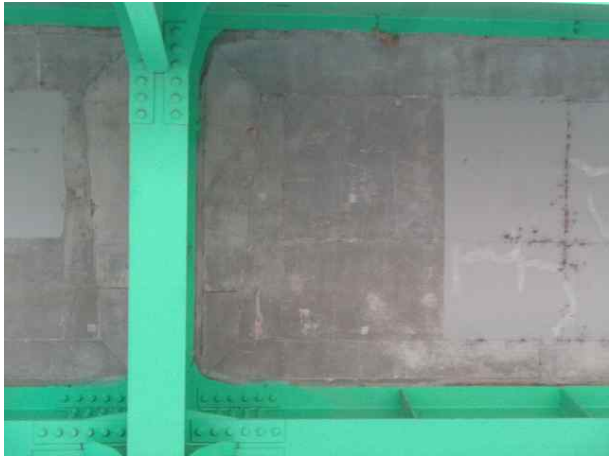
| <p>바닥판 S2 망상균열</p> | <p>바닥판 S4 재료분리</p> |

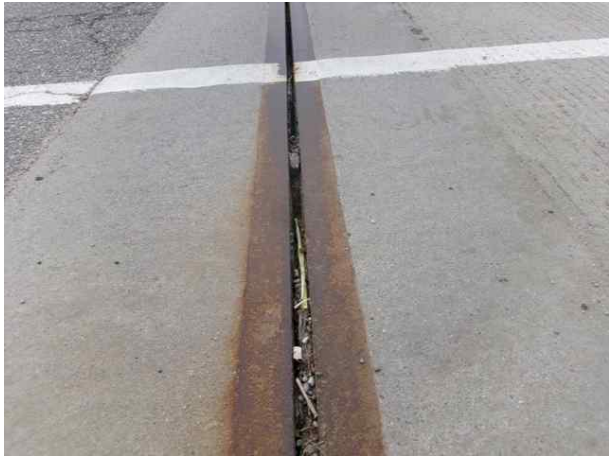
| 신축이음 A1 본체 부식 | 신축이음 A1 본체 토사퇴적 |

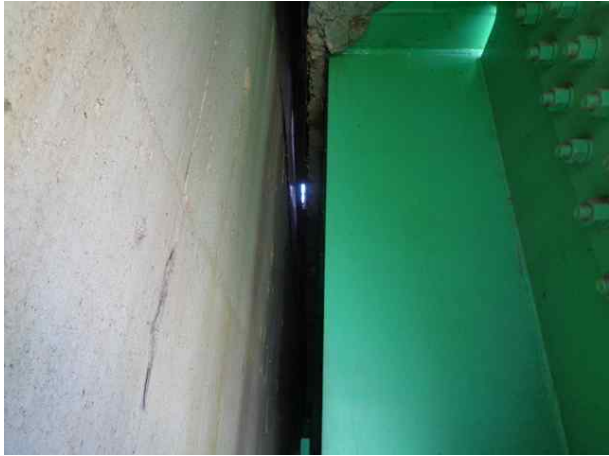
| 신축이음 A1 하부 고무재 파손 | 신축이음 A2 본체 부식 |

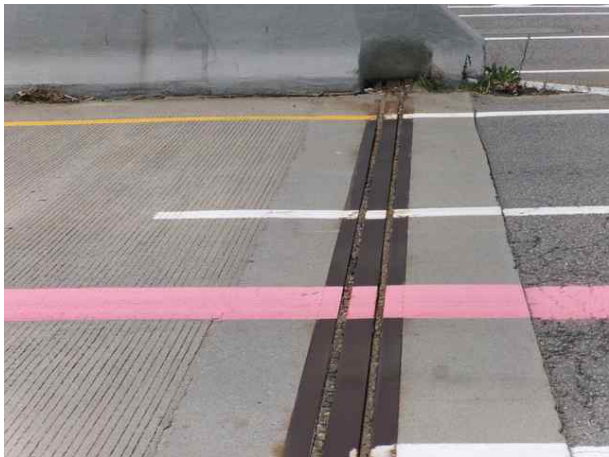
| 신축이음 A2 후타재 균열 | 신축이음 A2 후타재 파손 |

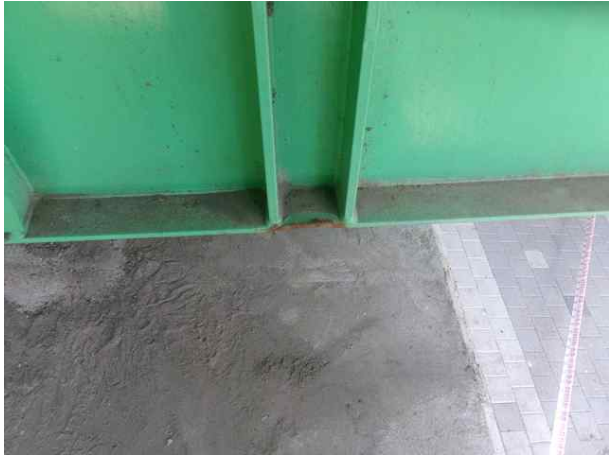
| <p>거더외부 S5 G1 변형</p> | <p>거더외부 S5 G1 부식</p> |

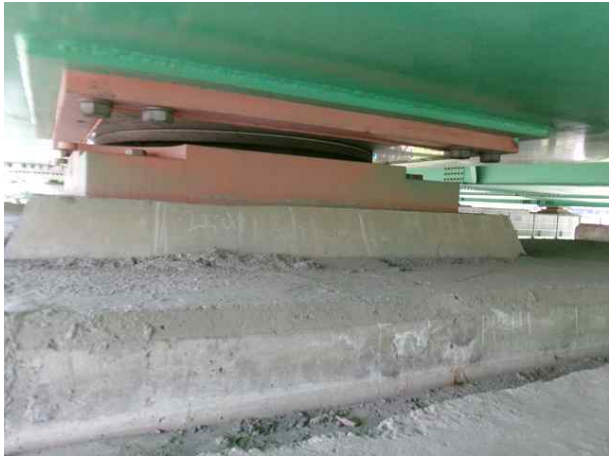
| <p>교량받침 P1 SH1 받침물탈 균열</p> | <p>교량받침 P2 SH2 받침콘크리트 재료분리</p> |

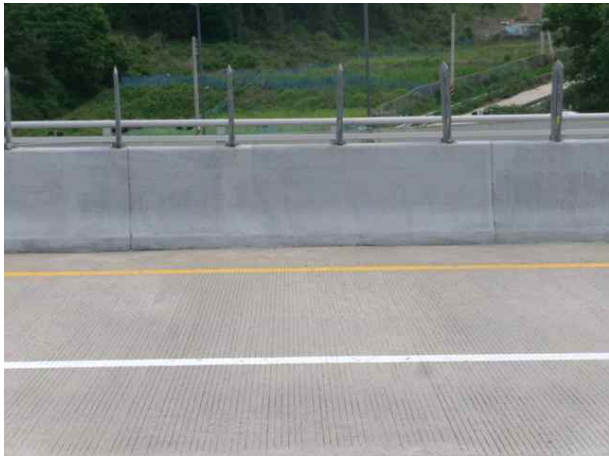
| <p>교면포장 S1 망상균열</p> | <p>교면포장 S3 망상균열</p> |

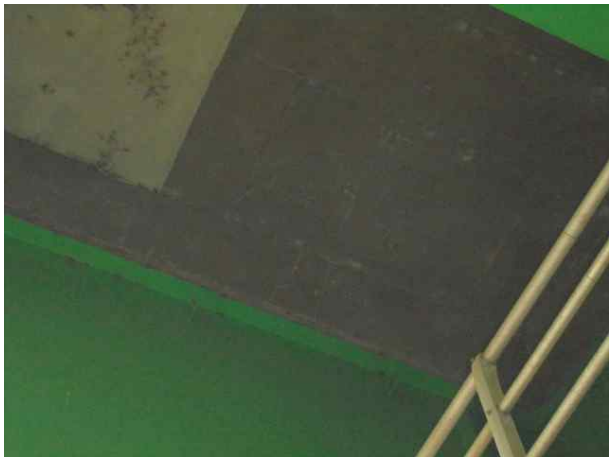
| <p>바닥판 S1 균열</p> | <p>바닥판 S1 망상균열</p> |

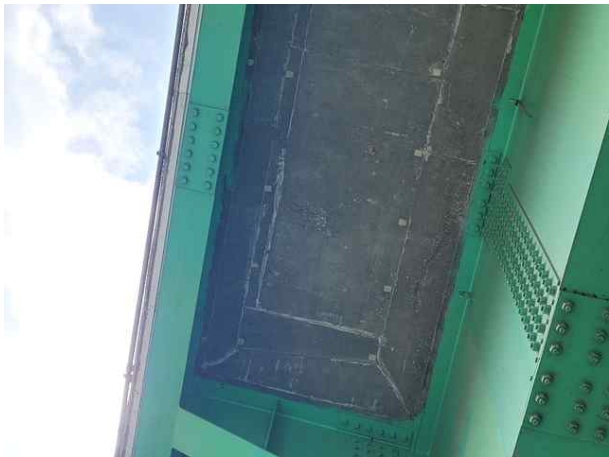
| <p>바닥판 S5 재료분리</p> | <p>배수시설 S1 배수관 부식</p> |

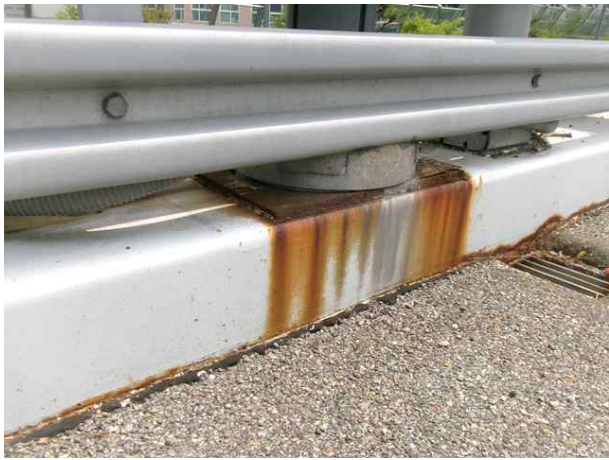
| <p>난간 S1 Base Plate 부식</p> | <p>난간 S2 Base Plate 부식</p> |

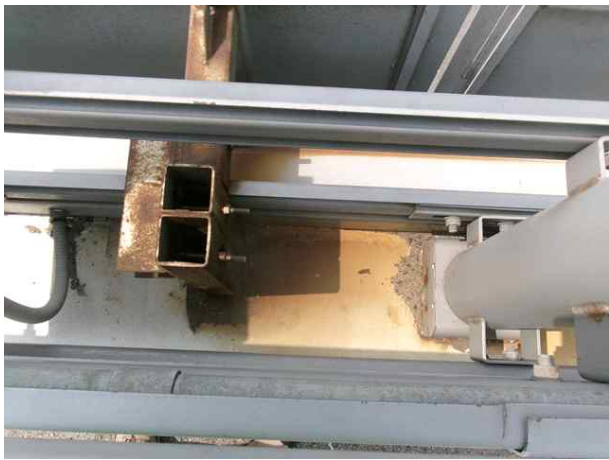
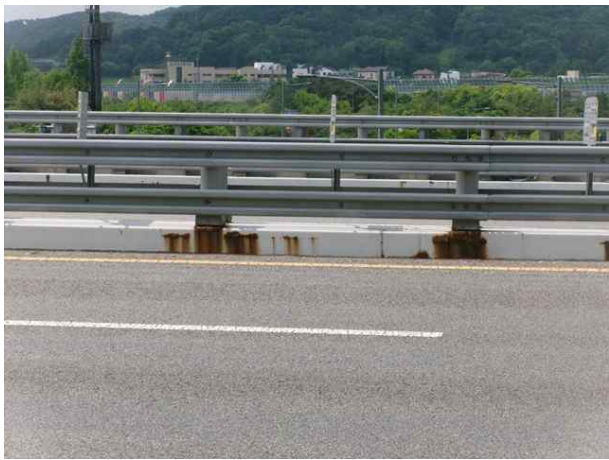
| <p>난간 S2 Base Plate 부식</p> | <p>난간 S3 Base Plate 부식</p> |

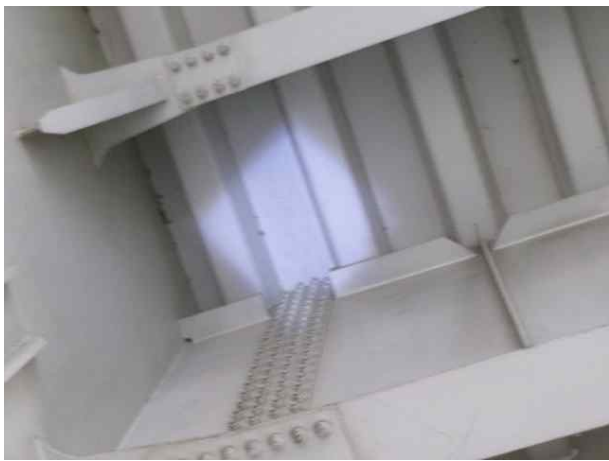
| <p>바닥판 S2 도장긁힘</p> | <p>바닥판 S3 도장탈락</p> |

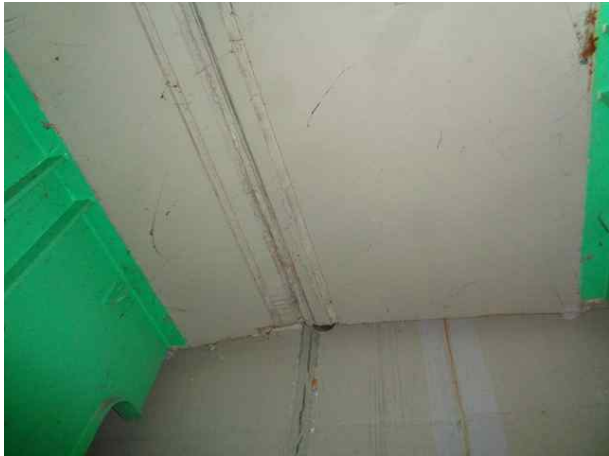
| <p>바닥판 S1 균열</p> | <p>바닥판 S1 균열부백태</p> |

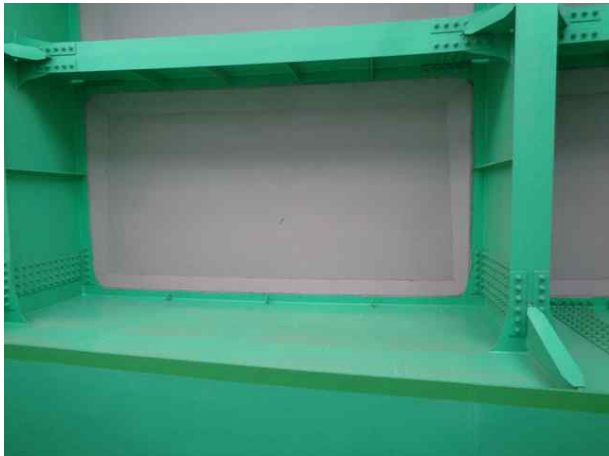
| <p>바닥판 S1 도장들뜸</p> | <p>바닥판 S1 백태</p> |

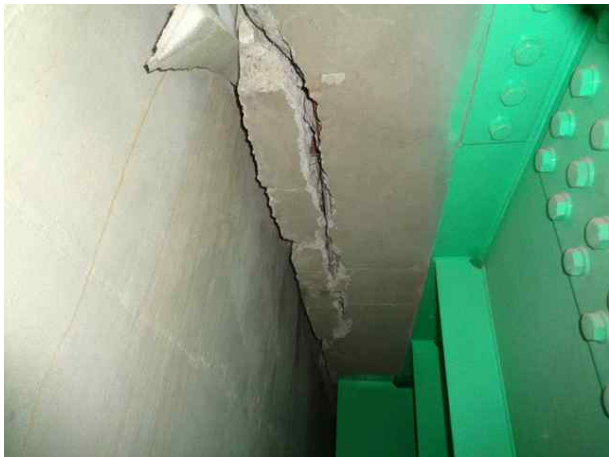
| <p>바닥판 S1 파손, 철근노출</p> | <p>바닥판 S2 균열부 백태</p> |
