# 1. 국릉교

2) 주요 외관조사 사진

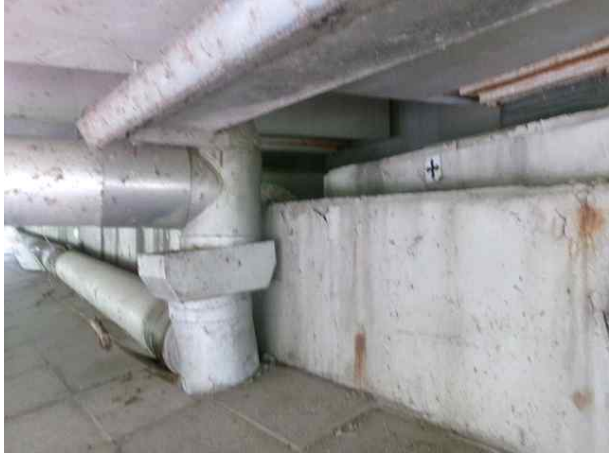
| 교대 A1 표면보호재 박리 | 교대 A1 표면보호재 박리 |

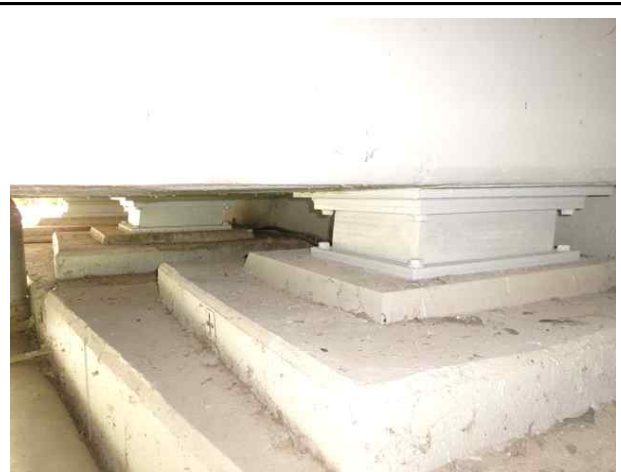
교량받침 부식 - 보수

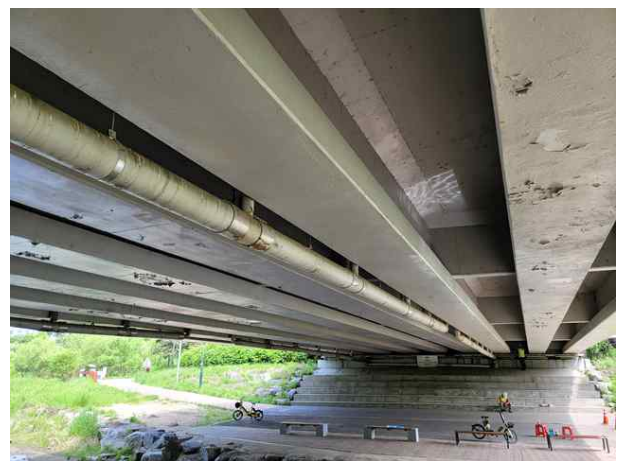
배수시설 S1 배수관 변형

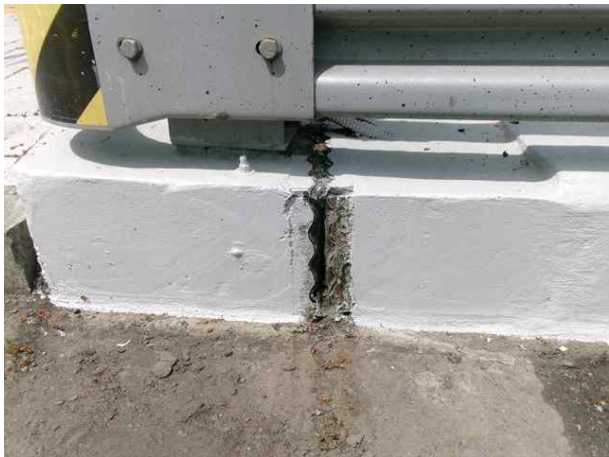
| <p>신축이음 A2 차수판 파손</p> | <p>신축이음 A2 후타재 균열</p> |

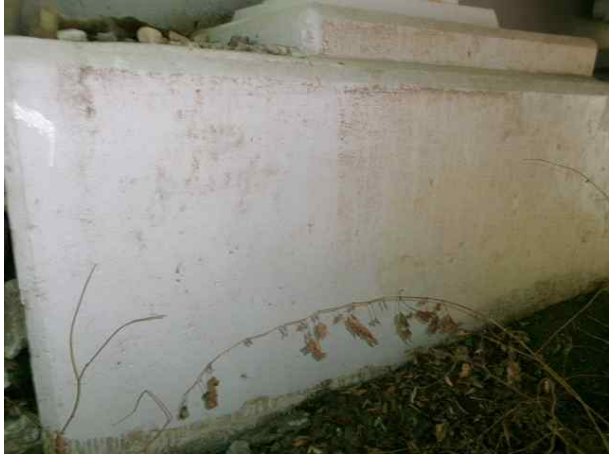
| <p>교대 균열보수 - 보수상태 양호</p> | <p>교대 균열보수 - 보수상태 양호</p> |

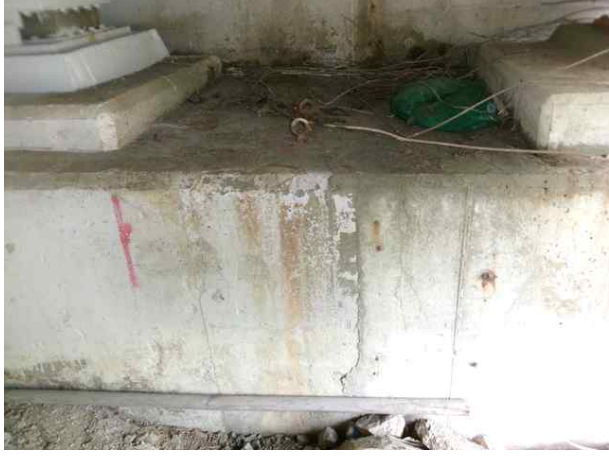
| <p>교대 A1 누수흔적</p> | <p>교대 A2 누수흔적</p> |

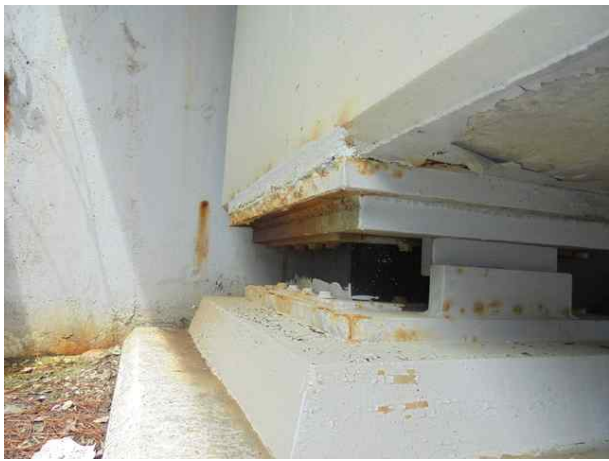
| 교량받침 A1 전구간 플레이트 부식 | 교량받침 A2 전구간 플레이트 부식 |

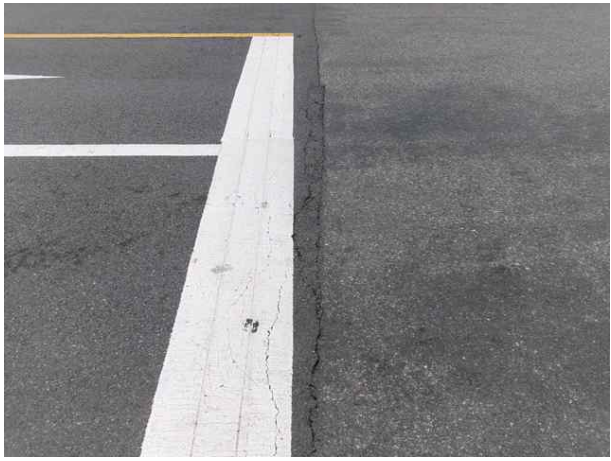
| 교면포장 S1 아스콘 파손 | 교면포장 S2 보도부 균열 |

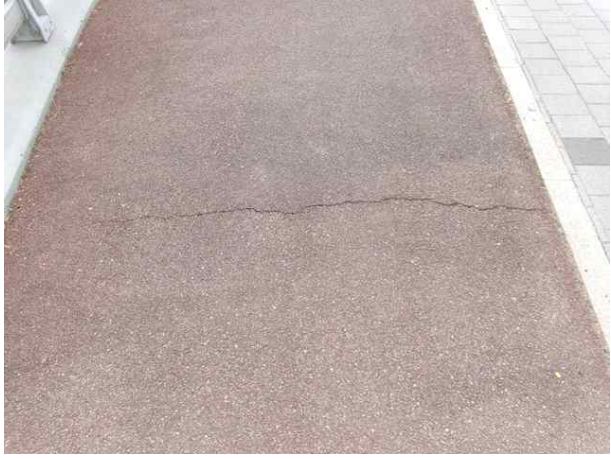
| 교면포장 S1 보도부 균열 | 교면포장 S3 보도부 소성변형 |

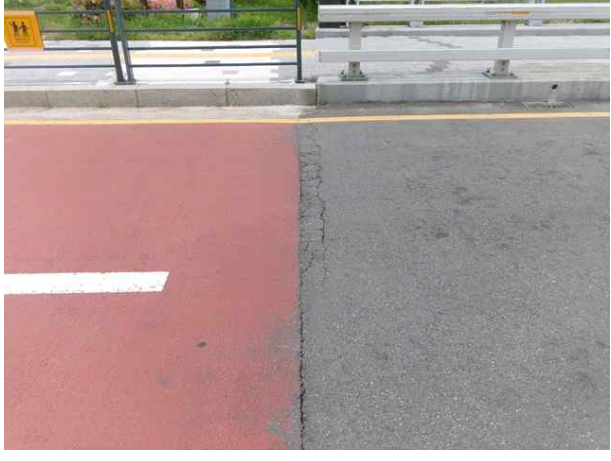
| 교면포장 S3 아스콘 파손 | 난간 S1 파손 |

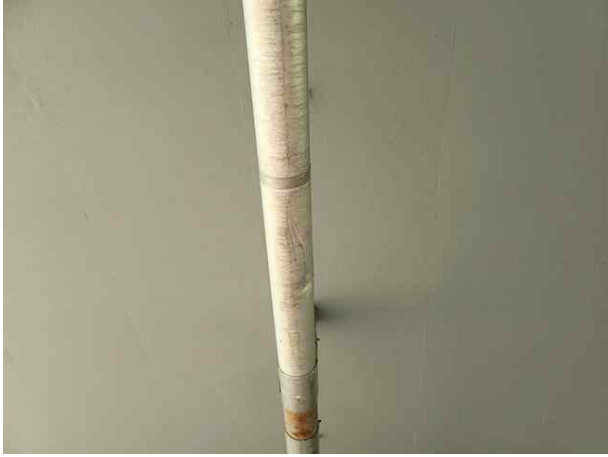
| <p>배수시설 S1 배수관 변형</p> | <p>배수시설 S2 배수관 부식</p> |

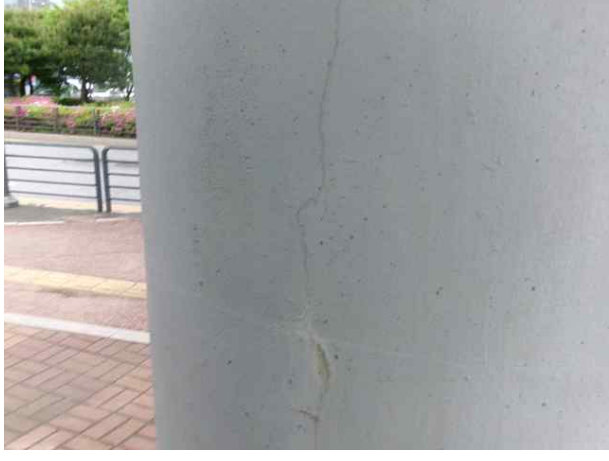
| <p>교각 P1 균열</p> | <p>교각 P1 누수흔적</p> |

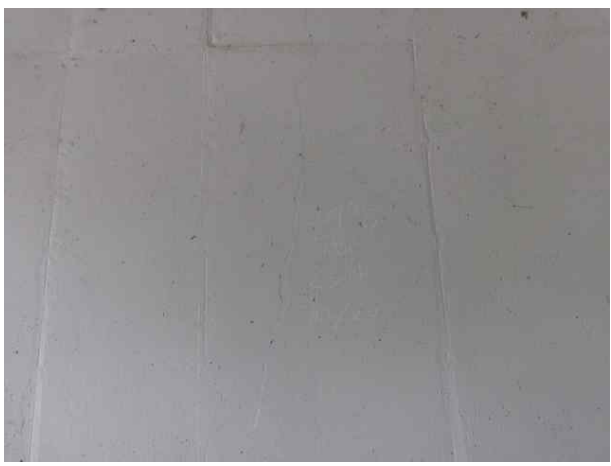
| 교각 P2 균열 | 교대 A2 백태 |

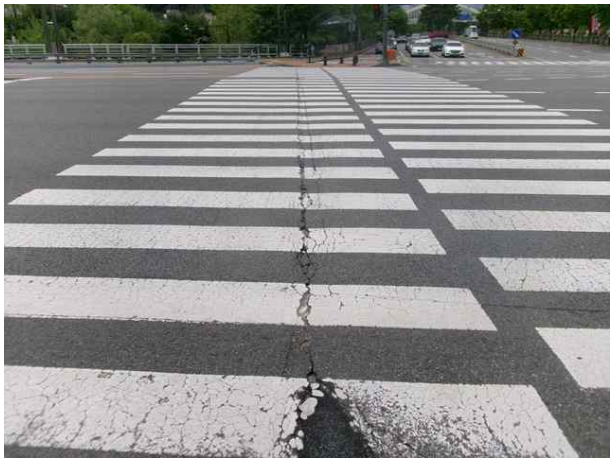
| 교면포장 S1 아스콘 균열 | 교면포장 S3 아스콘 균열 |

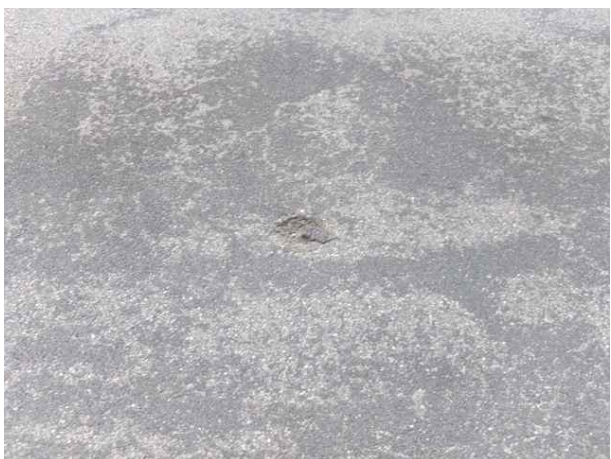
| 교면포장 S3 아스콘 파손 | 바닥판 S2 균열 및 백태 |

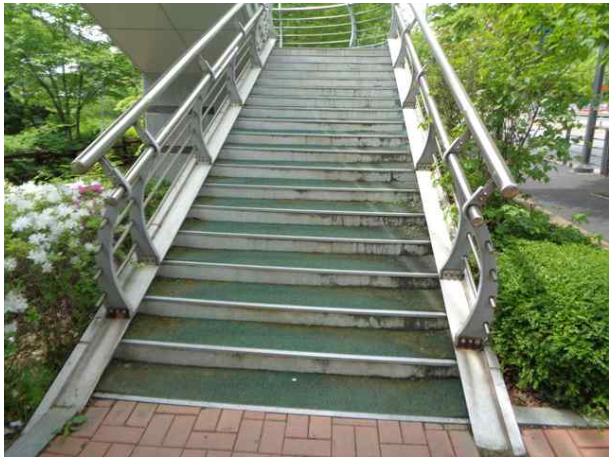
| P1 계단부 부식 및 투수콘크리트 들뜸 | P2 계단부 부식 및 투수콘크리트 들뜸 |

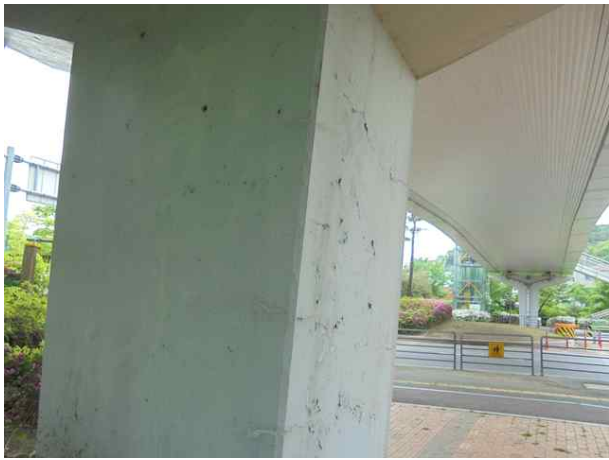
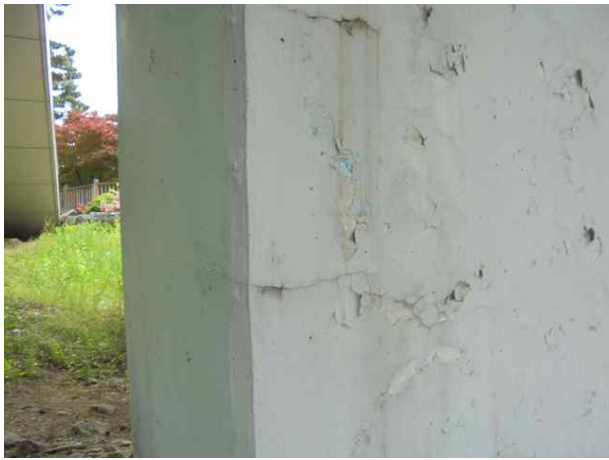
| 교각 P2 균열 및 도장박리 | 교각 P2 균열 및 도장박리 |

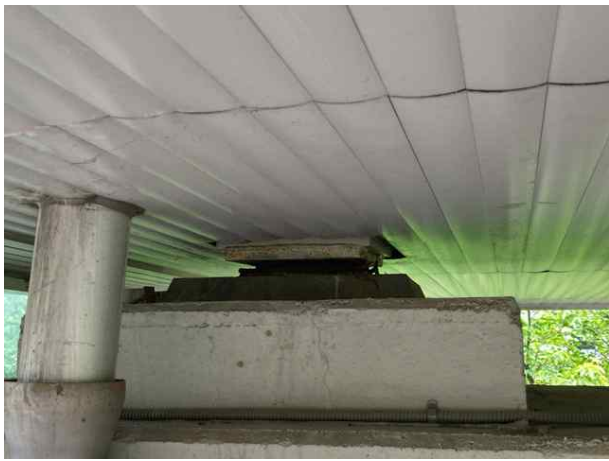
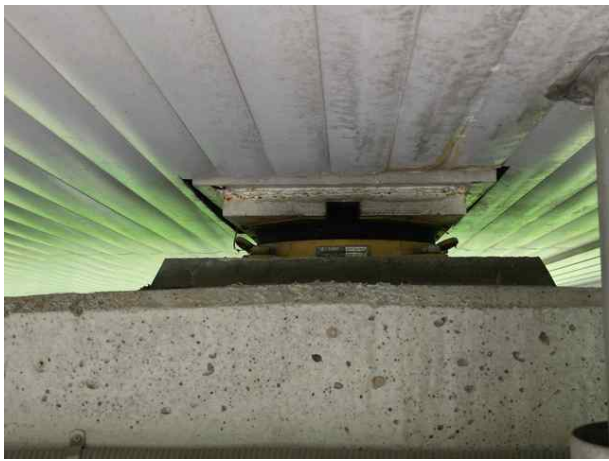
| 교량받침 P1 받침부식 | 교량받침 P1 받침부식 |

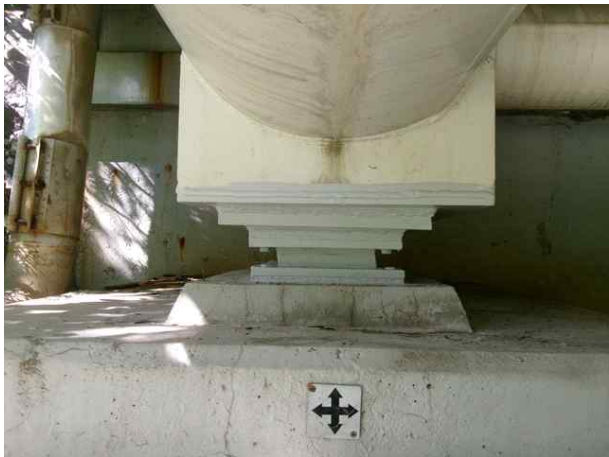
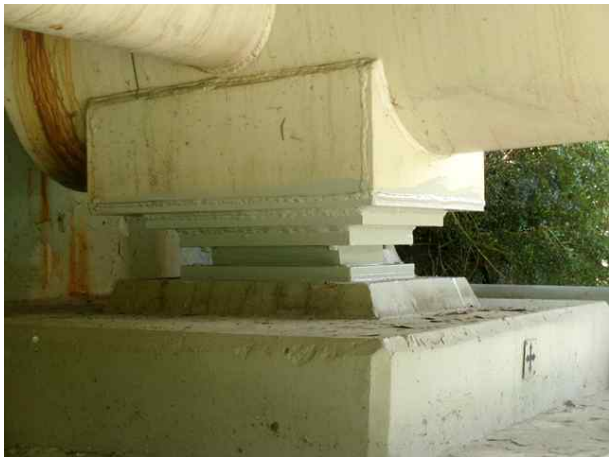
| <p>교량받침 플레이트 부식 보수 - 보수상태 양호</p> | <p>교량받침 플레이트 부식 보수 - 보수상태 양호</p> |

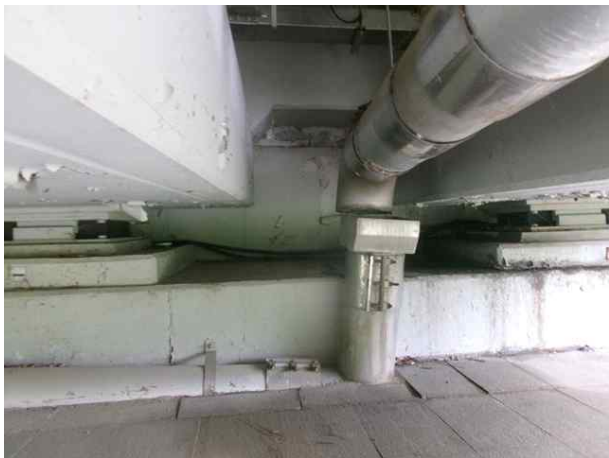
| <p>교대 A1 누수흔적</p> | <p>교대 A1 파손</p> |

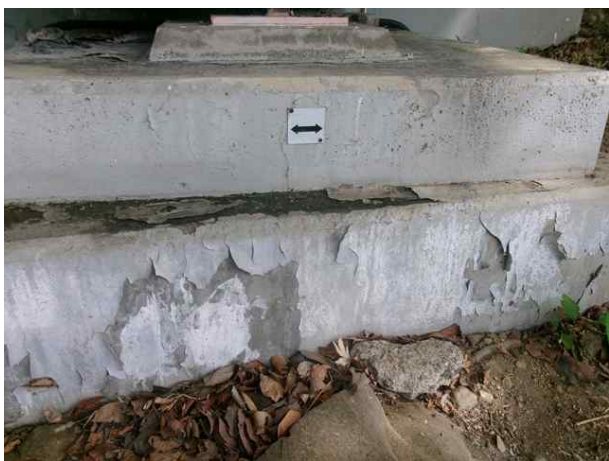
| <p>교대 A1 백태</p> | <p>교대 A2 균열</p> |

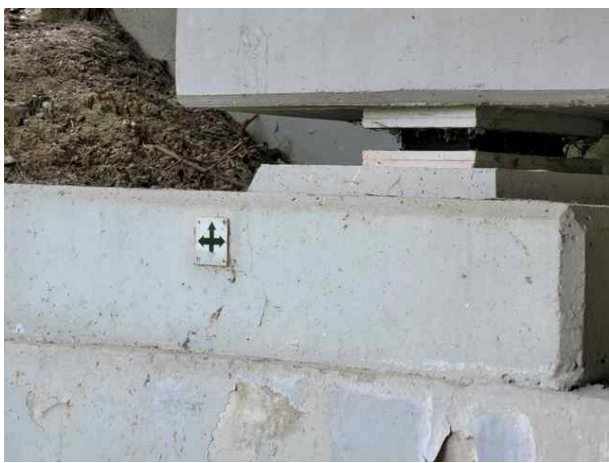
| 교량받침 A2-SH1 받침콘크리트 균열 | 교량받침 A2-SH5 받침콘크리트 파손 |

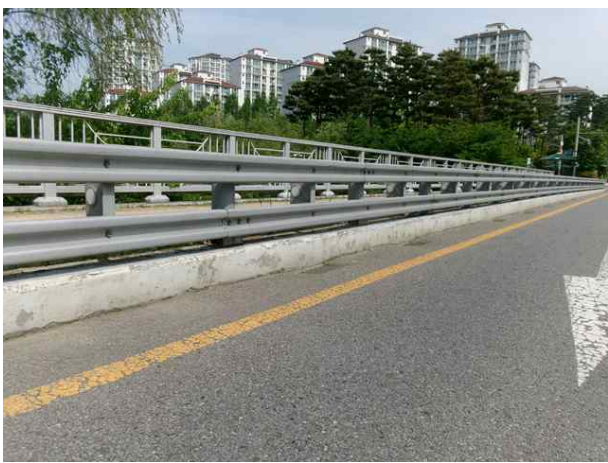
| <p>연석 S1 도장박리</p> | <p>바닥판 S1 도장박리</p> |

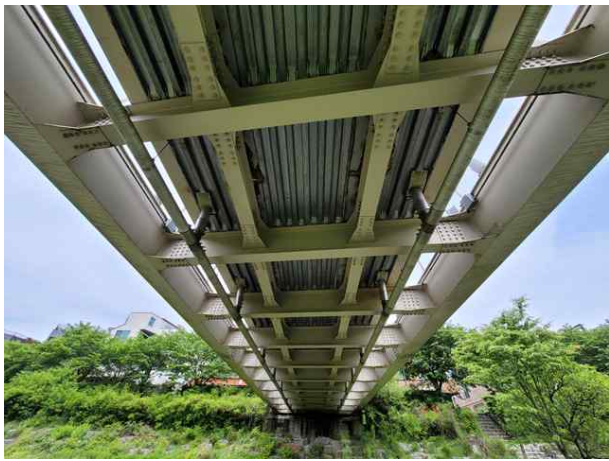
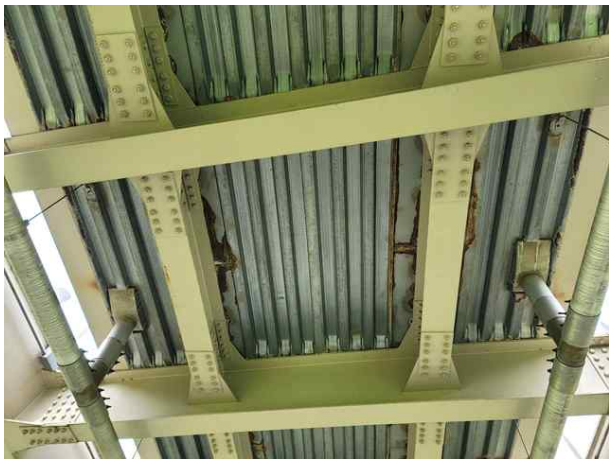
| 바닥판 S1 데크플레이트 부식 | 바닥판 S1 데크플레이트 부식 |

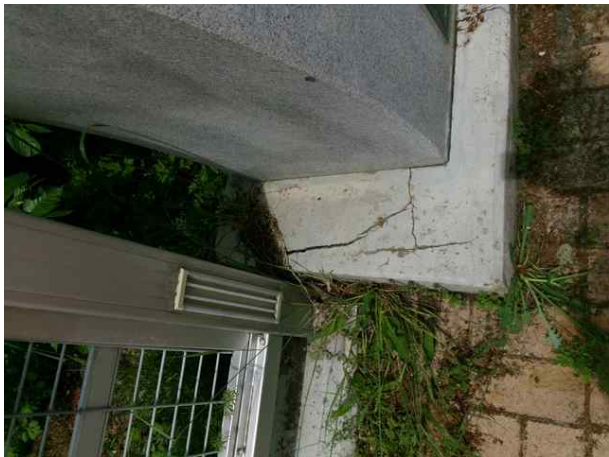
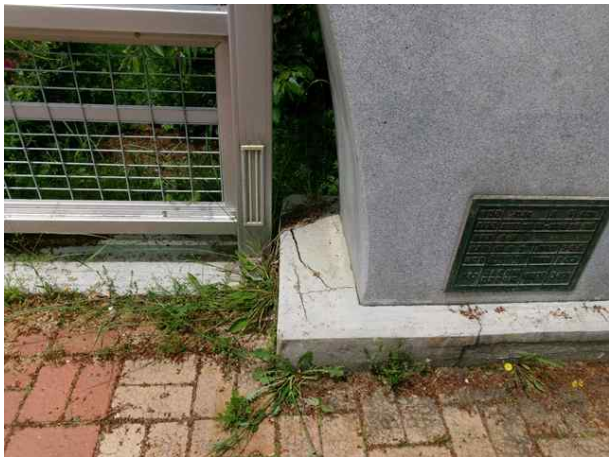
| <p>부대시설 A2 교명주 파손</p> | <p>부대시설 A2 교명주 파손</p> |

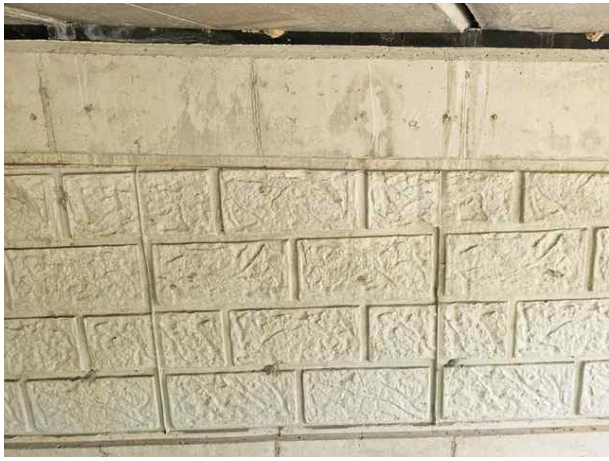
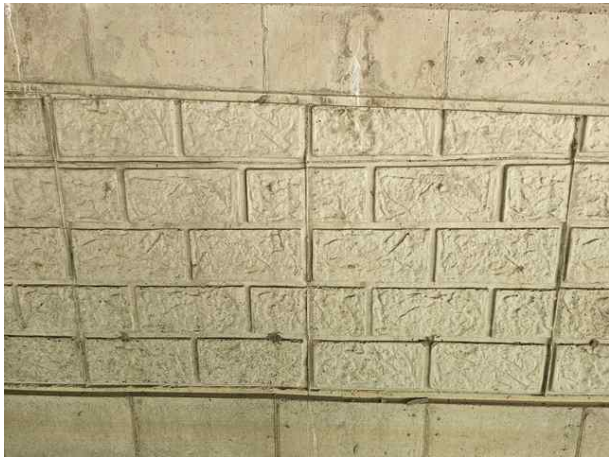
| 교대 A1 균열 | 교대 A1 균열 |

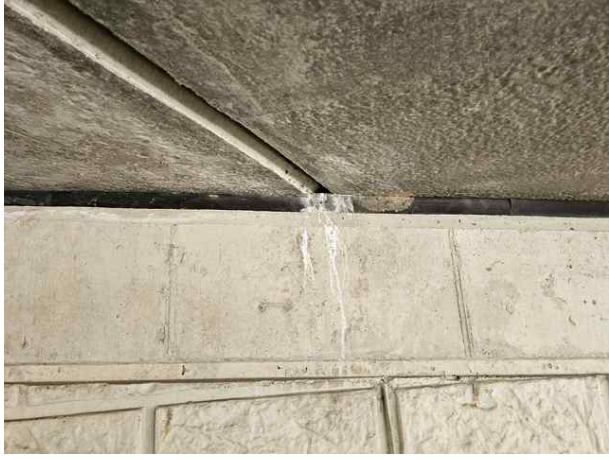
| 교대 A1 백태 | 교대 A1 파손 |

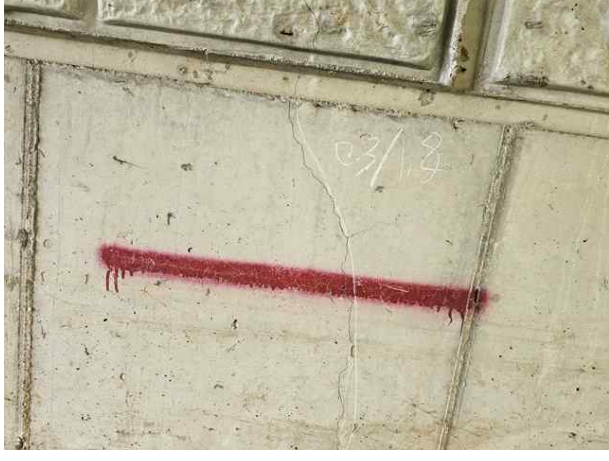
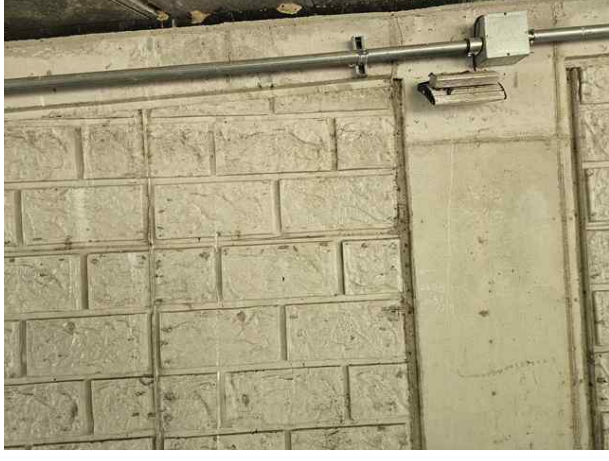
| 교대 A2 균열 | 교대 A2 균열 |

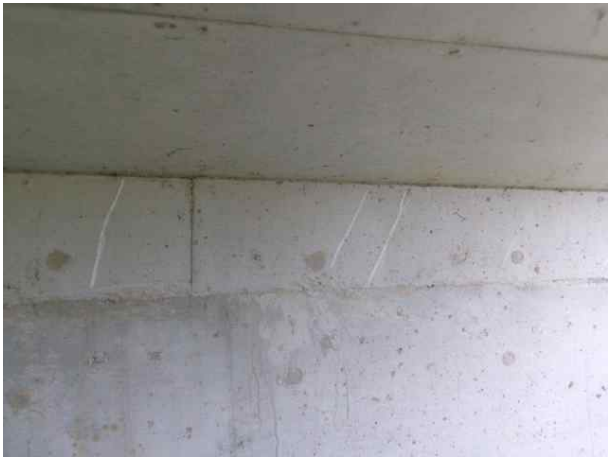
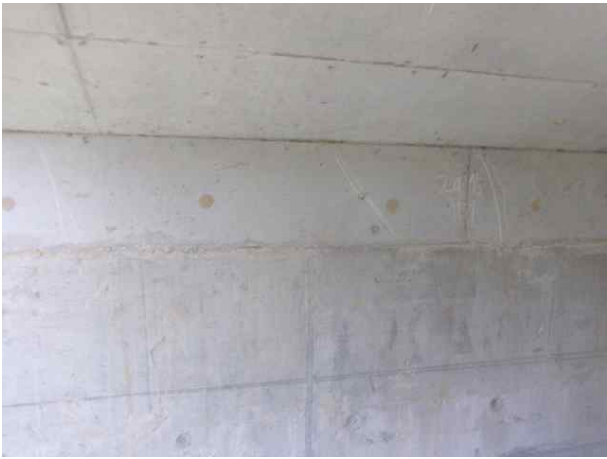
| 교각 P2 균열 | 교각 P2 균열 |

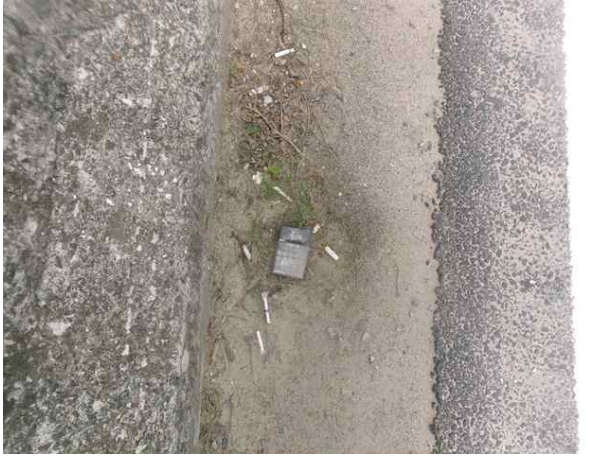
| 배수시설 S1 배수구막힘 | 배수시설 S3 배수구막힘 |

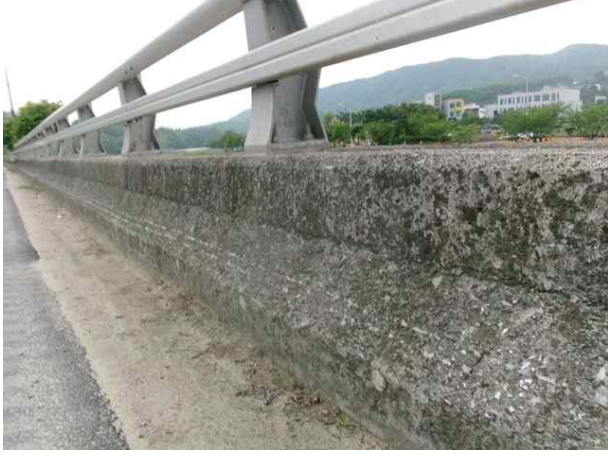
| 연석 S1 박리 | 연석 S3 박리 |

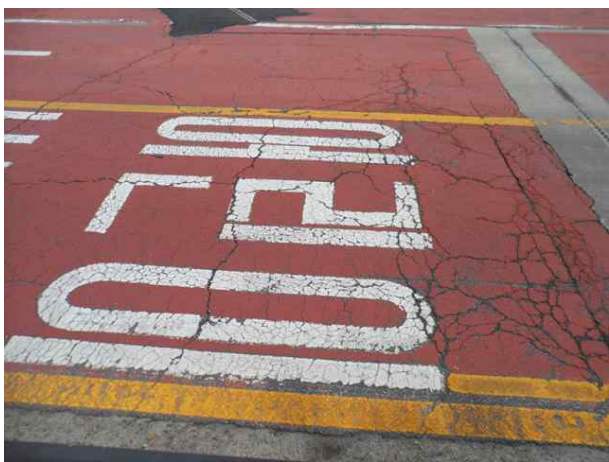
| 교면포장 A2 접속부 망상균열 | 신축이음 A1 보도부 후타재 파손 |

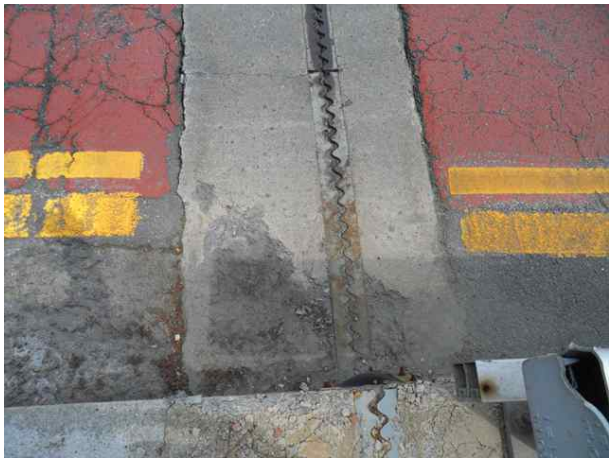
| 신축이음 A1 후타재 파손 | 거더외부 S1 G1 도장박리 |

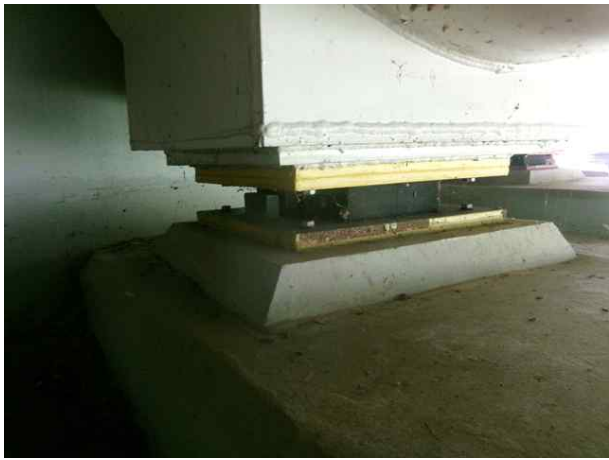
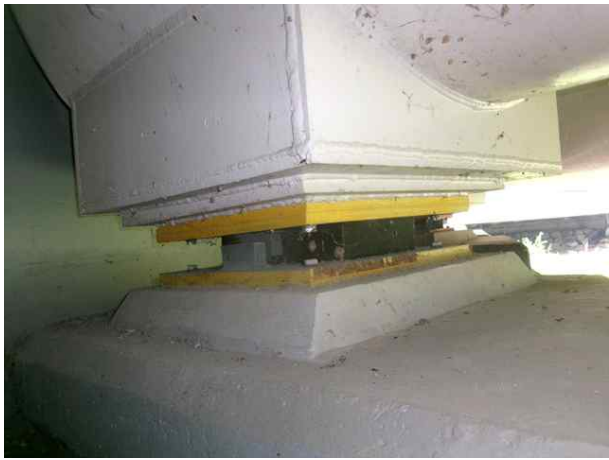
| 교량받침 A1-SH3 플레이트 부식 및 도장박리 | 교량받침 A1-SH3 플레이트 부식 및 도장박리 |

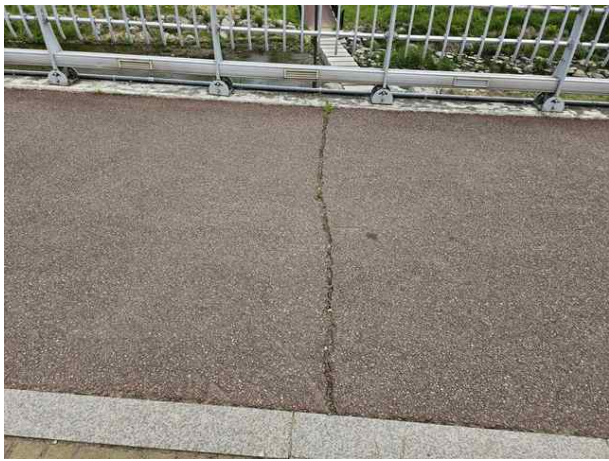
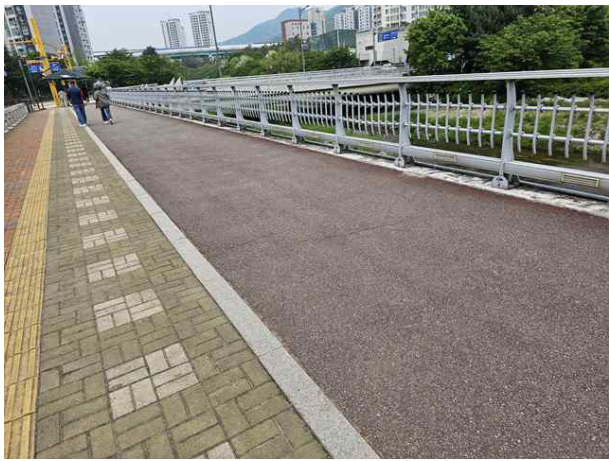
| 보도부 S1~2 포장균열 | 보도부 S1~2 포장균열 |
