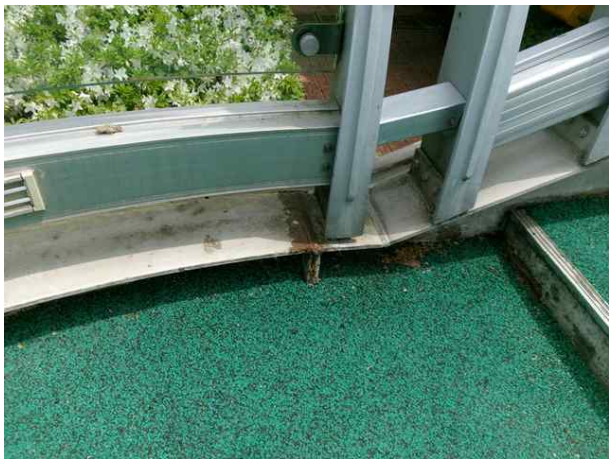
| 계단부 P2 부식 | 계단부 P2 부식 |

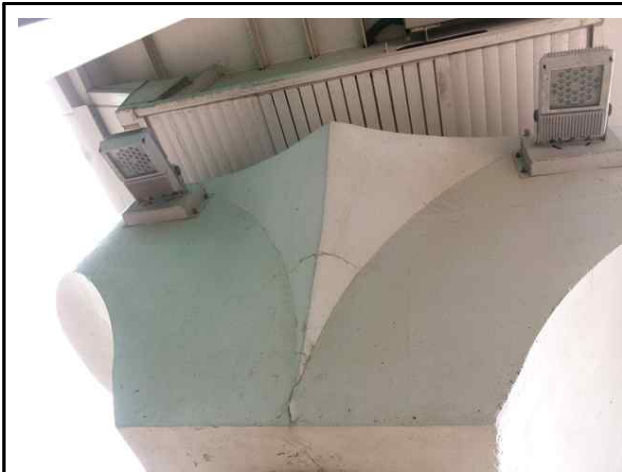
교각 P1 균열

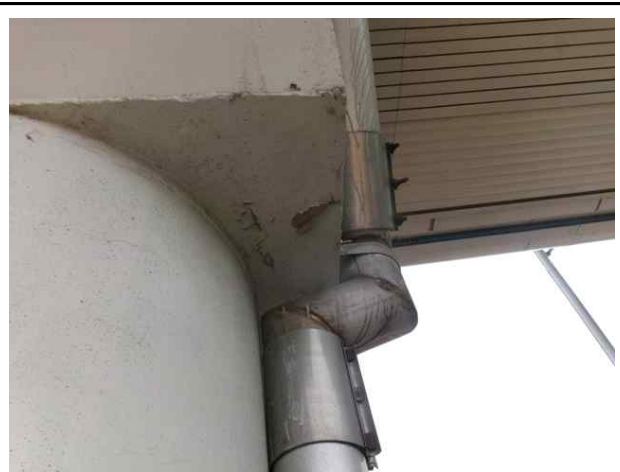
교각 P1 도장박리

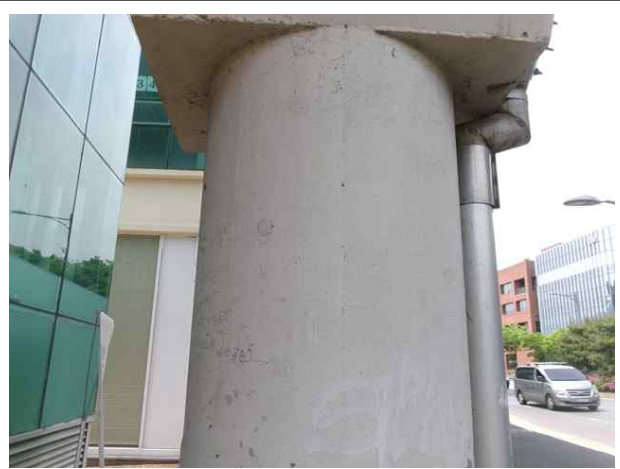
교각 P1 망상균열

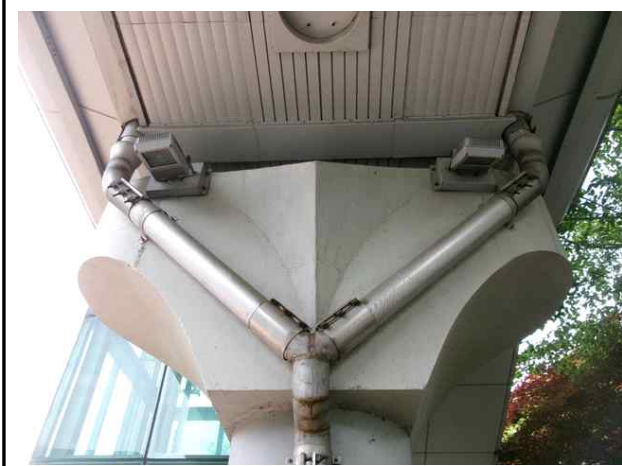
교각 P2 균열

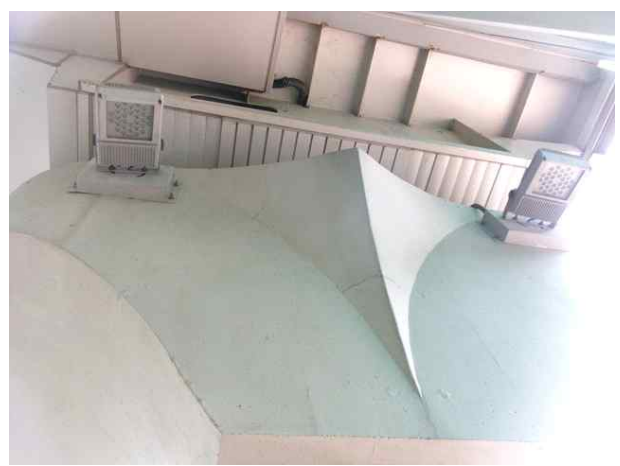
교각 P2 망상균열

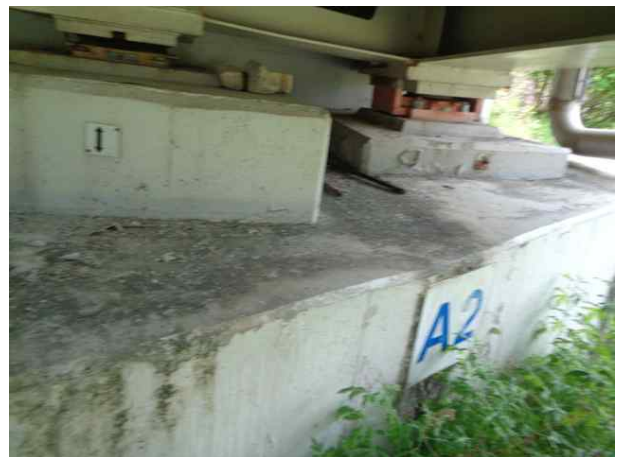
교대 A2 누수흔적

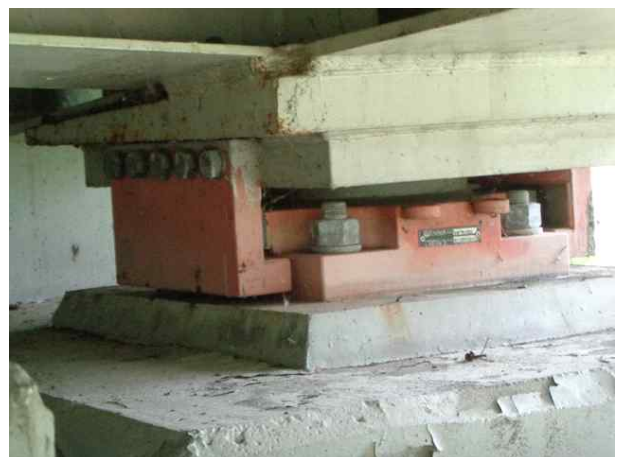
교량받침 A2-SH2 플레이트 부식

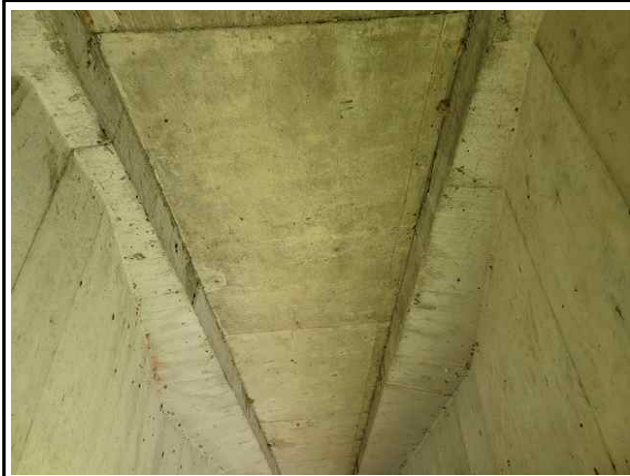
바닥판 S1 균열

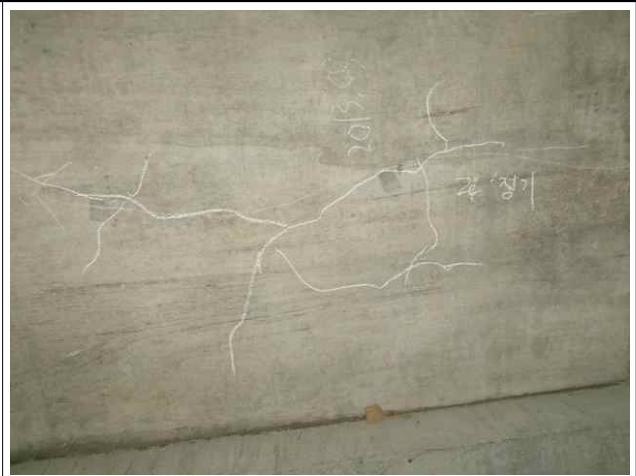
바닥판 S1 망상균열

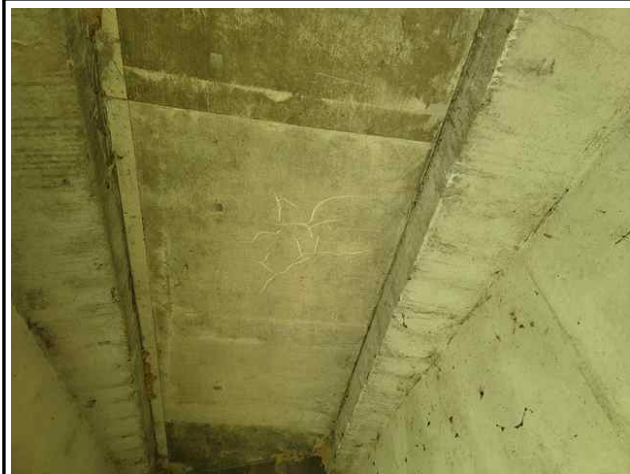
바닥판 S1 망상균열

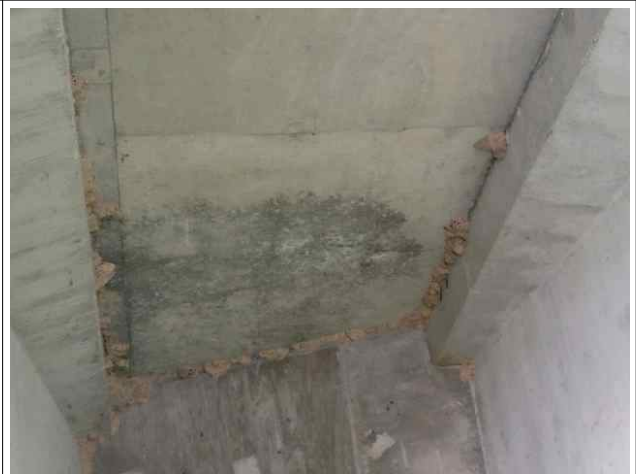
바닥판 S1 백태

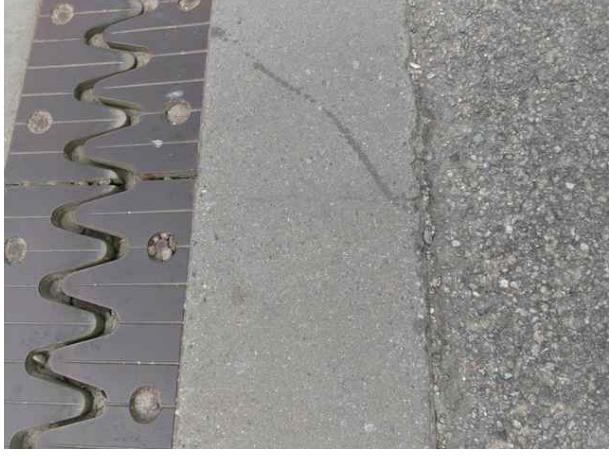
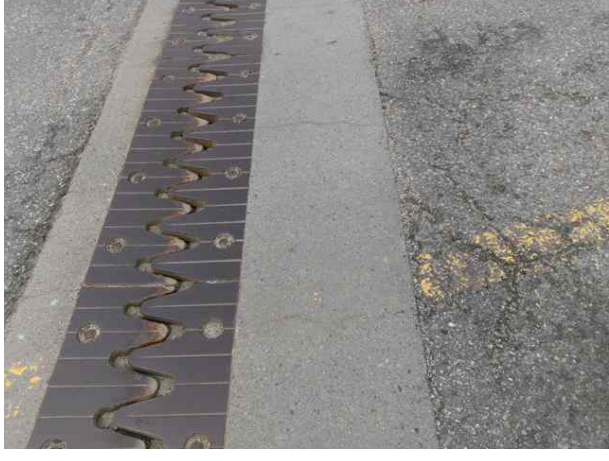
| <p>신축이음 A2 후타재 균열</p> | <p>신축이음 A2 후타재 균열</p> |

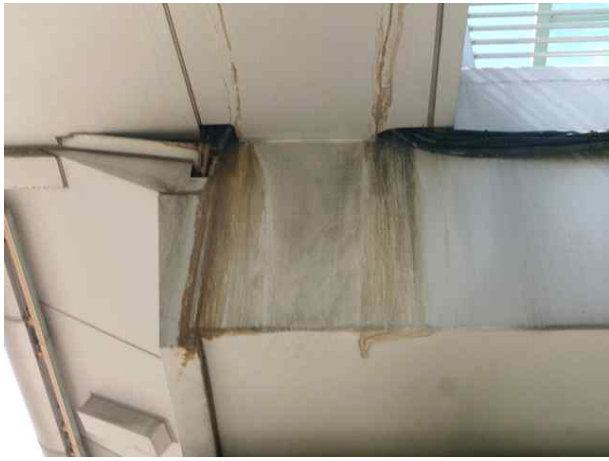
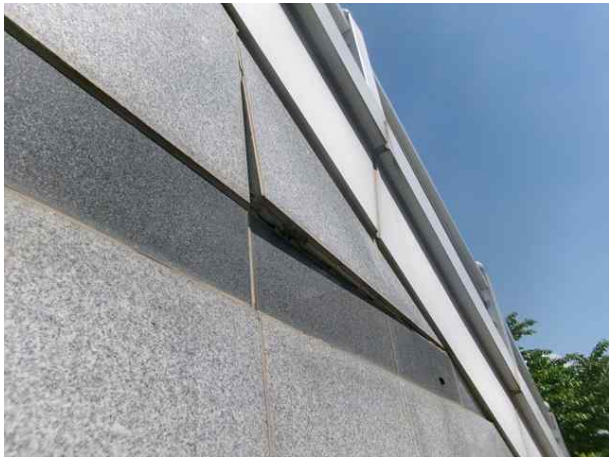
| <p>거더 S1 G1 누수 및 백태</p> | <p>계단부 P1 마감재 이격</p> |

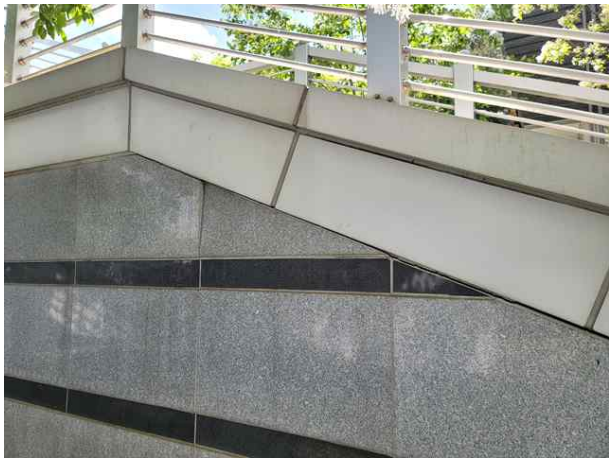
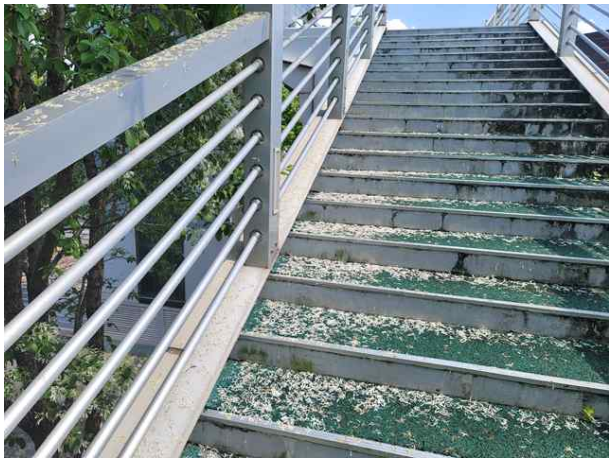
| <p>계단부 P1 마감재 들뜸</p> | <p>계단부 P2 탄성포장재 들뜸</p> |

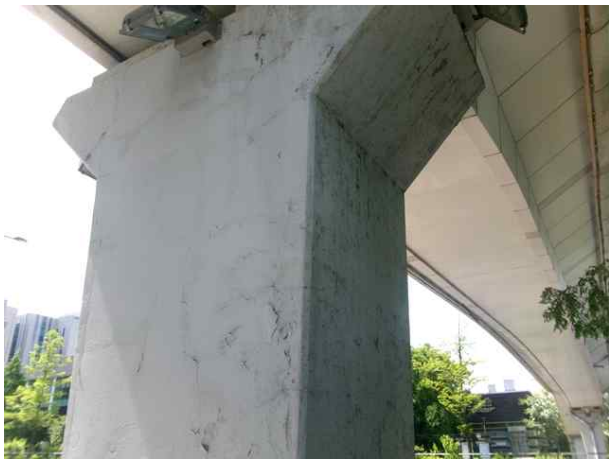
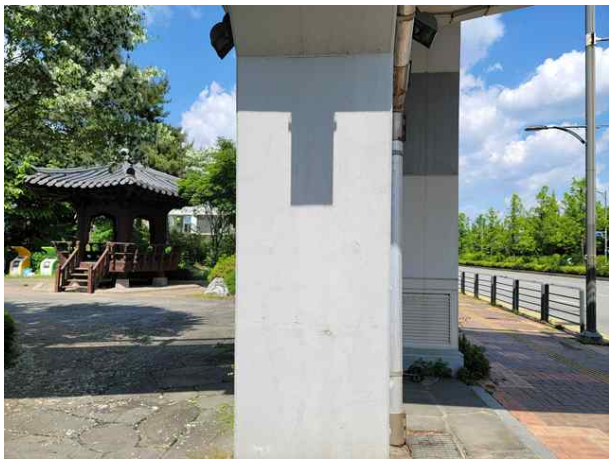
| <p>교각 P1 망상균열 및 도장박리</p> | <p>교각 P2 망상균열</p> |

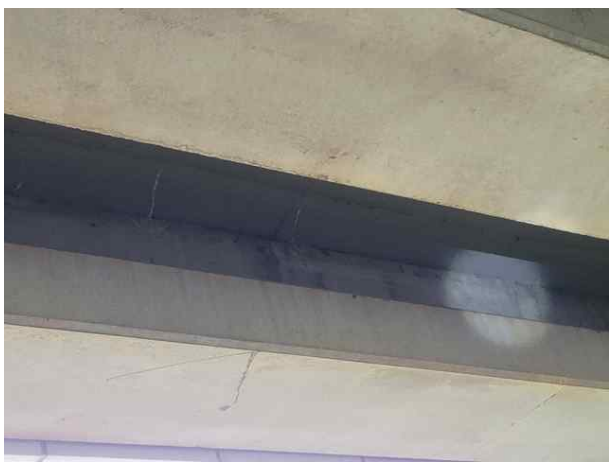
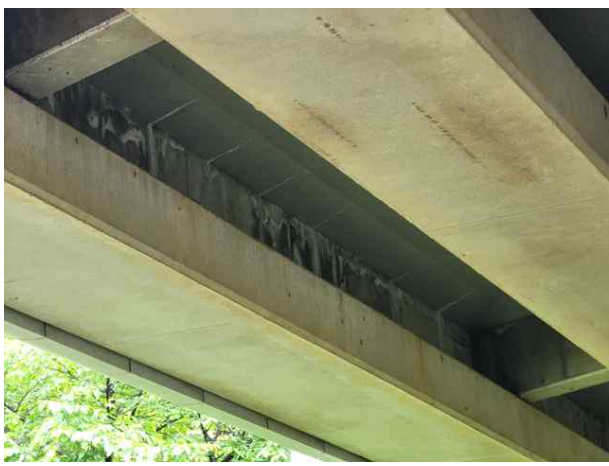
| 거더 S1 G1 균열 및 백태 | 거더 S1 G1 백태 |

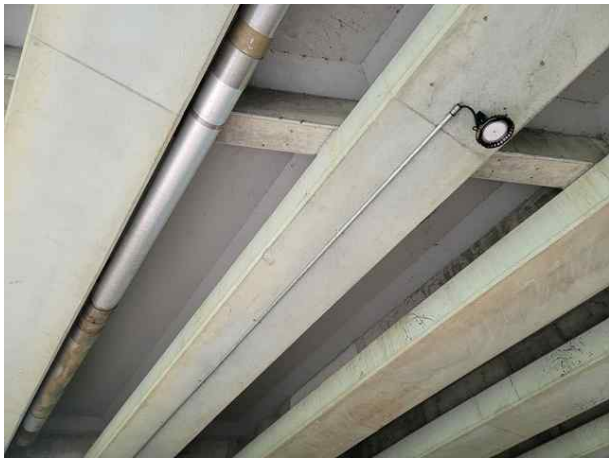
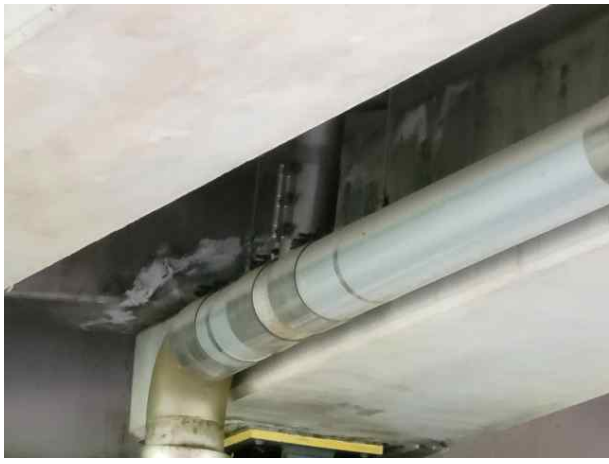
| 거더 S1 G7 파손 | 거더 S1 G8 백태 |

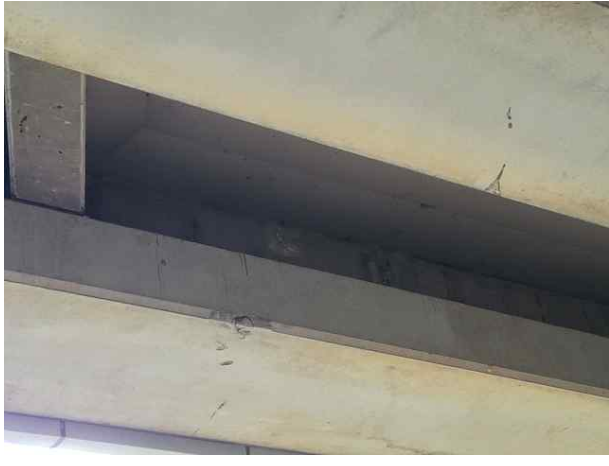
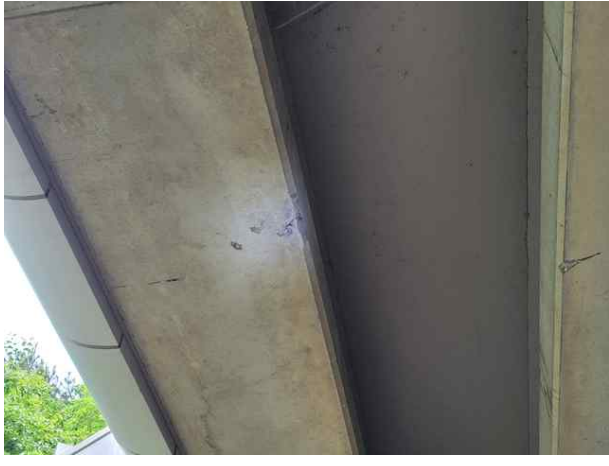
| 거더 S1 G9 균열 및 백태 | 거더 S1 G9 박리 |

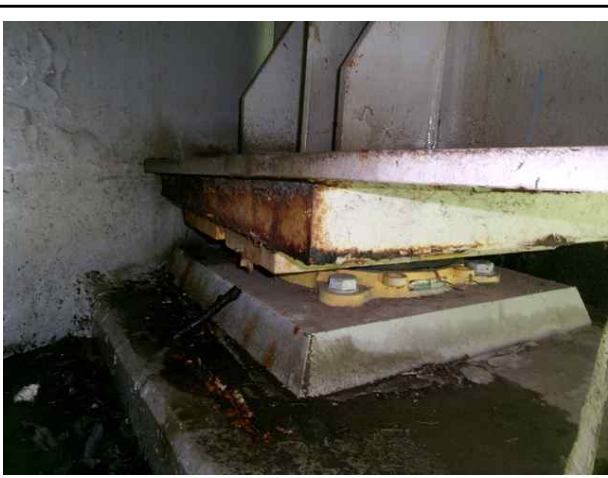
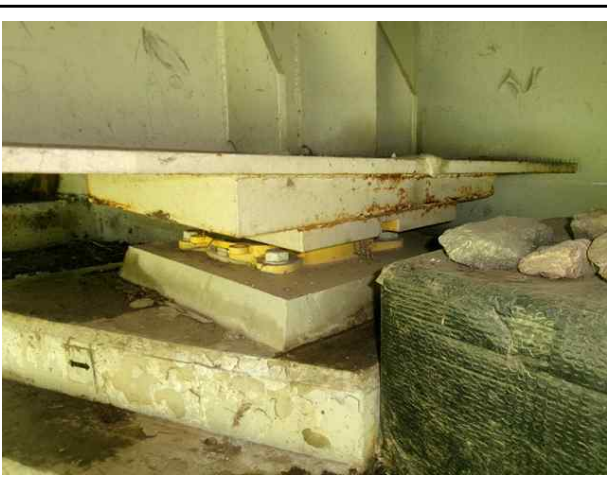
| <p>교량받침 A1-SH3 플레이트 부식</p> | <p>교량받침 A1-SH3 플레이트 부식</p> |

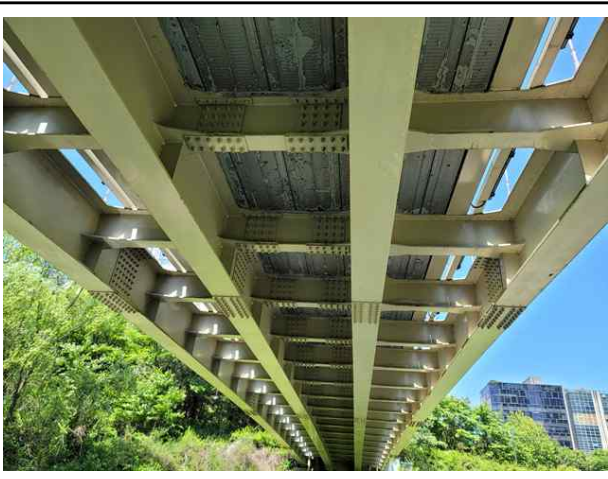
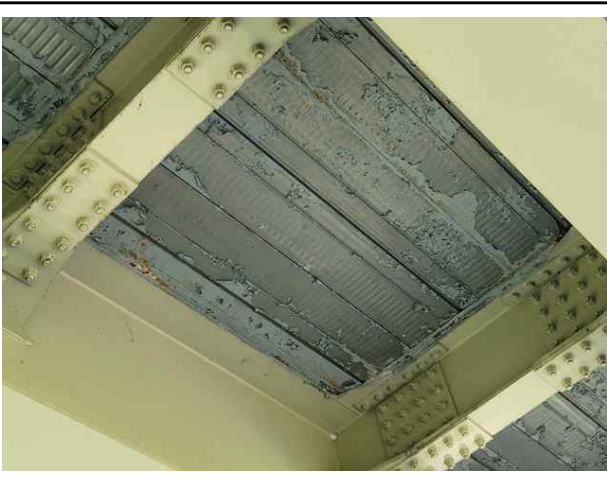
| <p>바닥판 S1 도장박리 및 부식</p> | <p>바닥판 S1 도장박리 및 부식</p> |

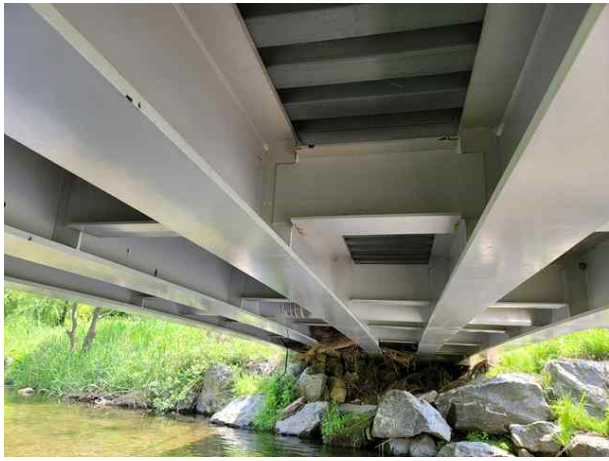
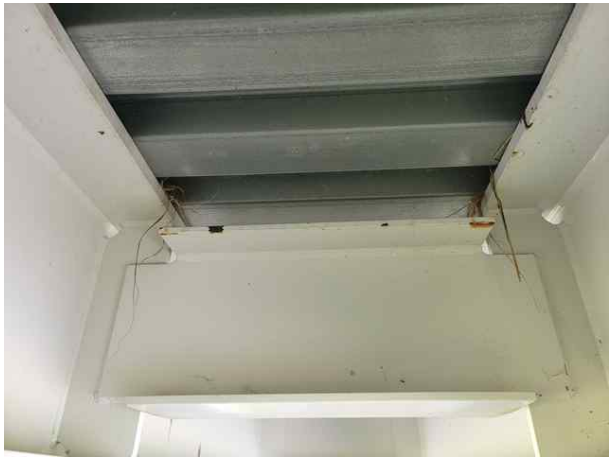
| <p>가로보 S1 부식</p> | <p>가로보 S1 부식</p> |

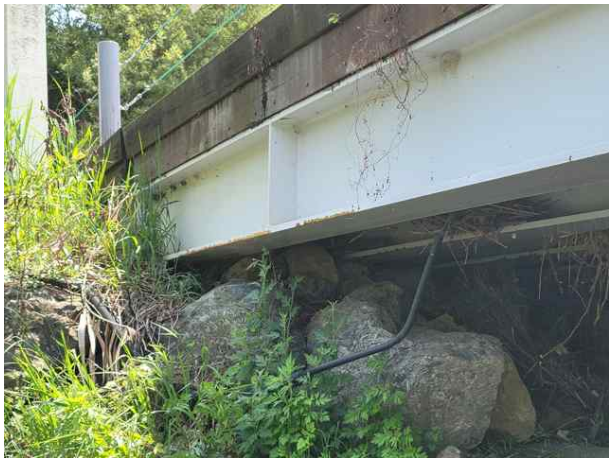
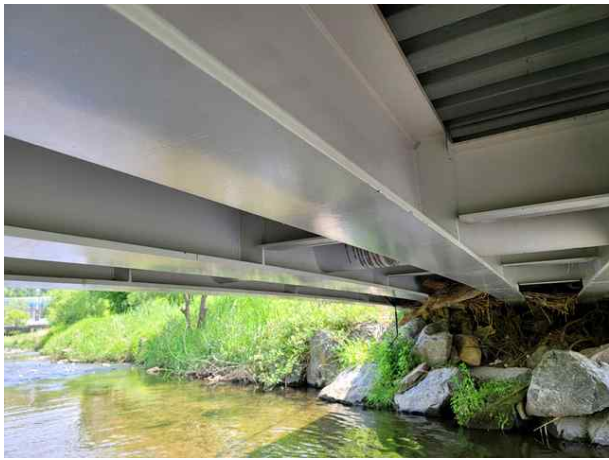
| <p>거더 S1 G1 부식</p> | <p>거더 S1 G1~4 도장박리 및 부식</p> |

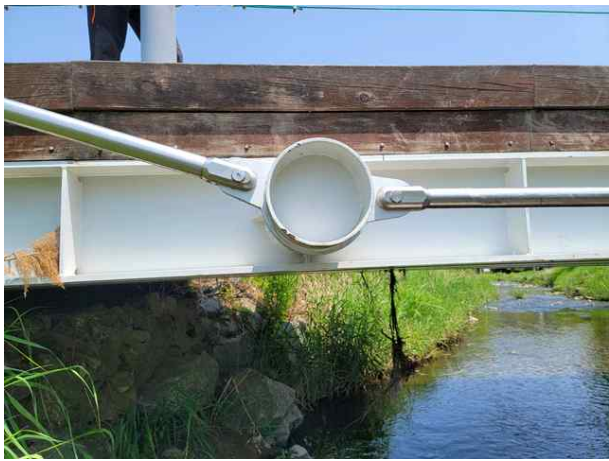
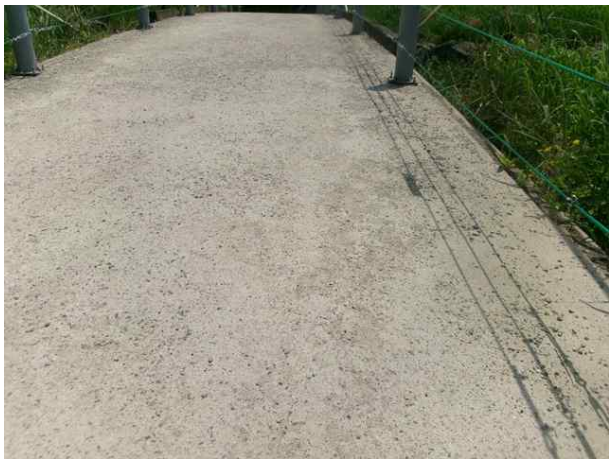
| <p>거더 S1 G1~5 케이블 연결부 도장박리 및 부식</p> | <p>교면포장 S1 포장박리</p> |

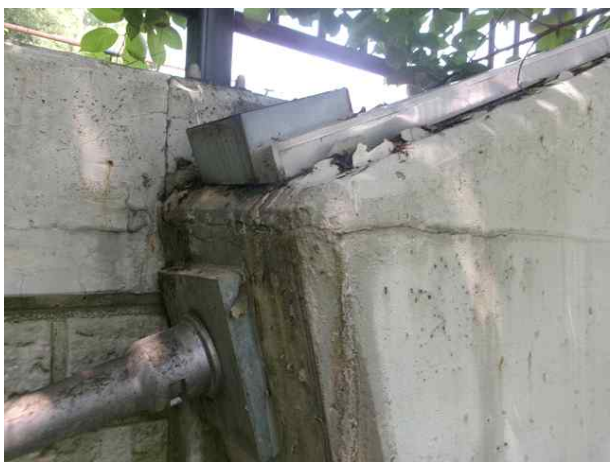
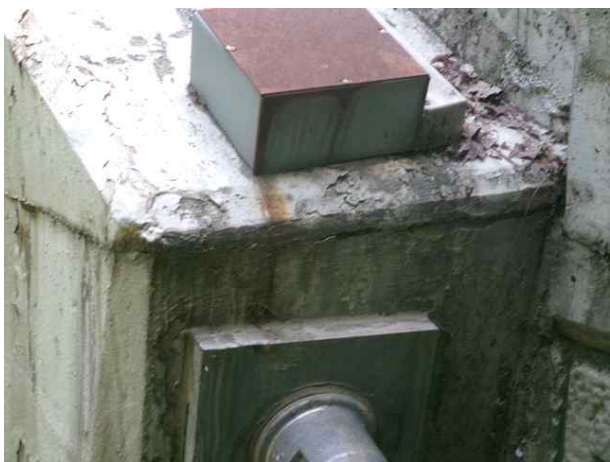
| 교대 A1 균열 | 교대 A1 균열 |

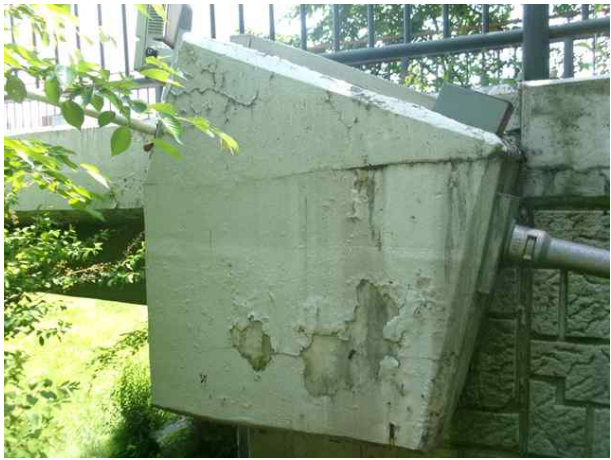
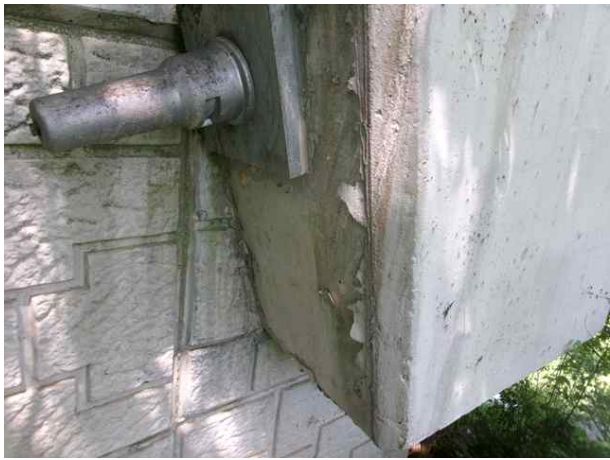
| 교대 A1 도장박리 | 교대 A1 도장박리 |

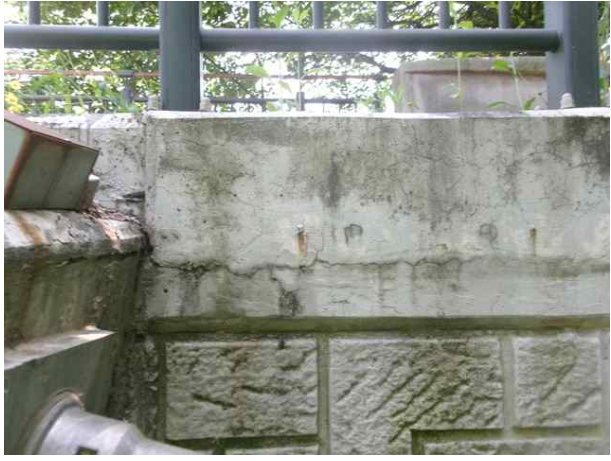
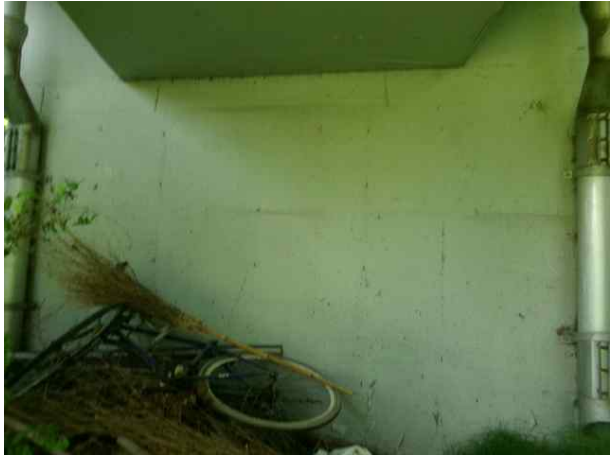
| 교대 A1 망상균열 | 교대 A1 망상균열 |

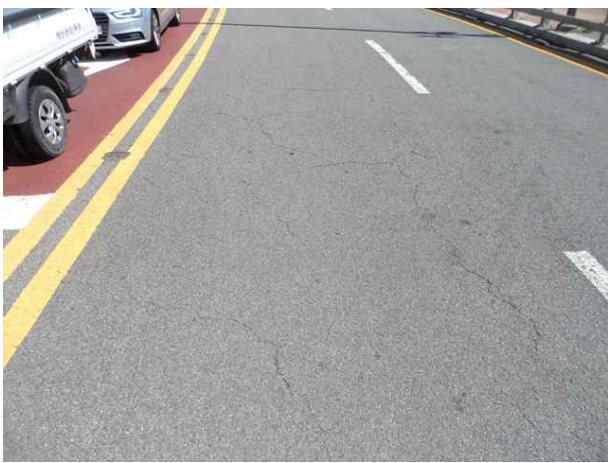
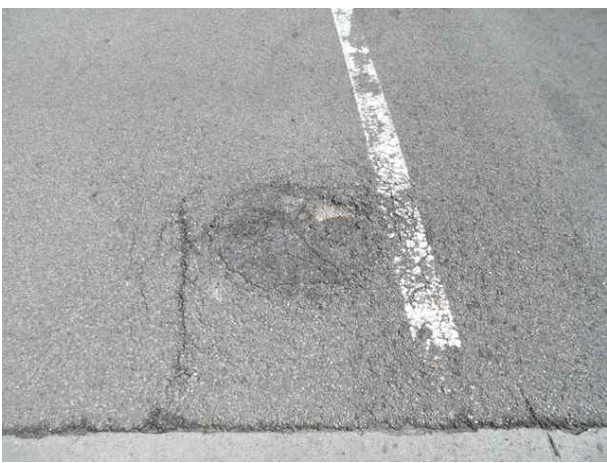
| <p>교면포장 S1 망상균열</p> | <p>교면포장 S1 박리</p> |

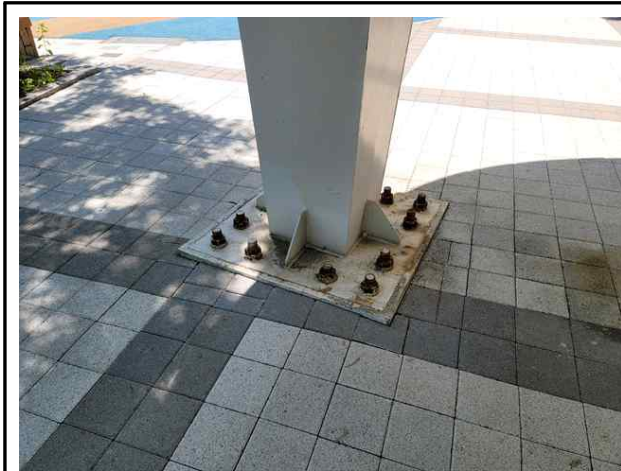
계단부 P1 볼트부식

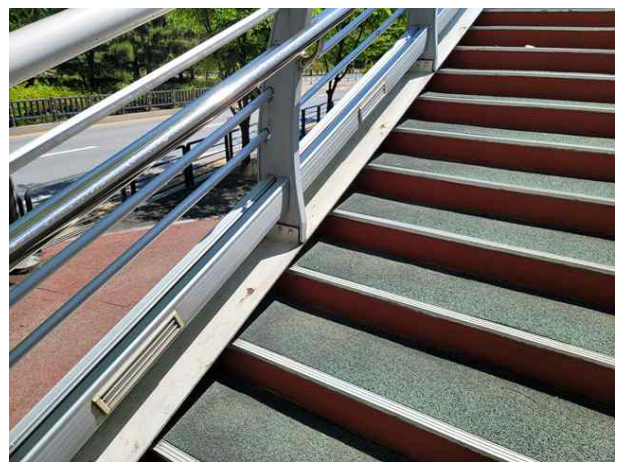
계단부 P1 도장박리 및 볼트부식

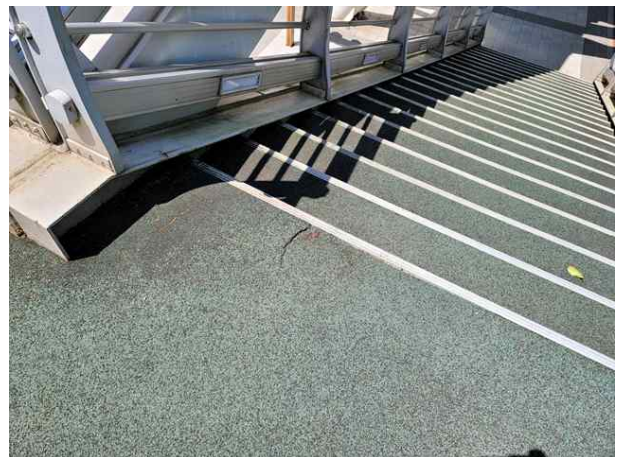
계단부 P1 투수콘 파손

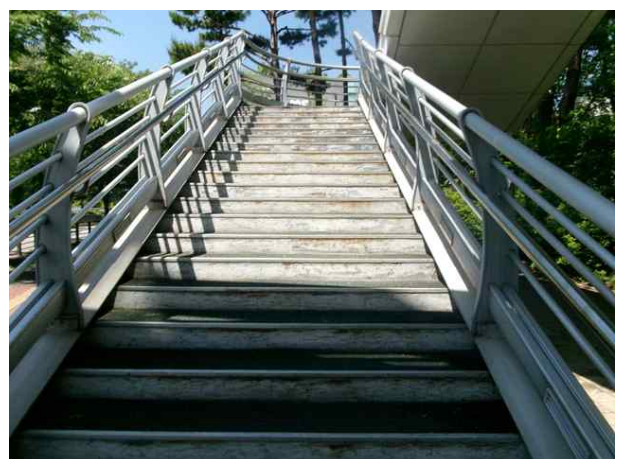
계단부 P2 부식

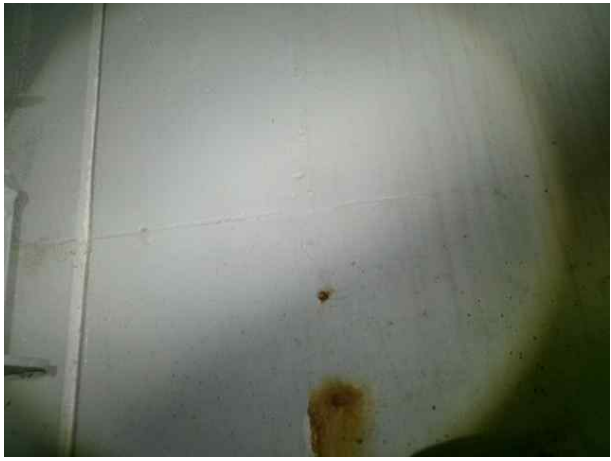
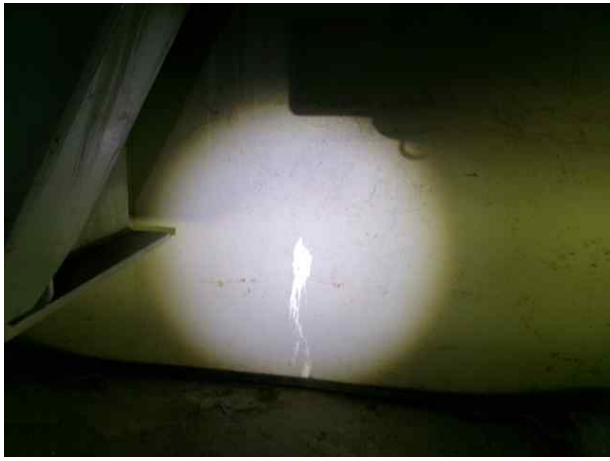
| 교대 A1 균열 | 교대 A1 균열 및 백태 |

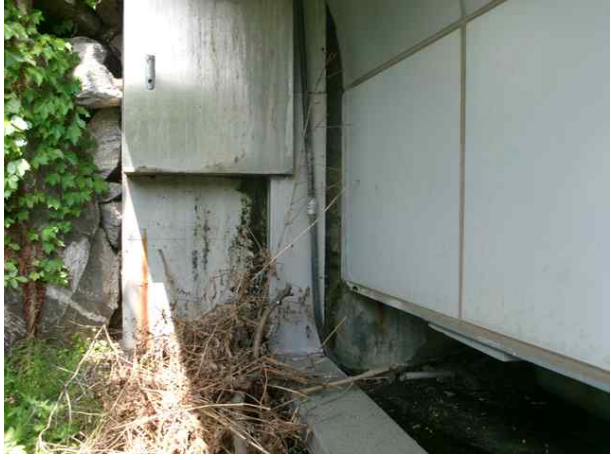
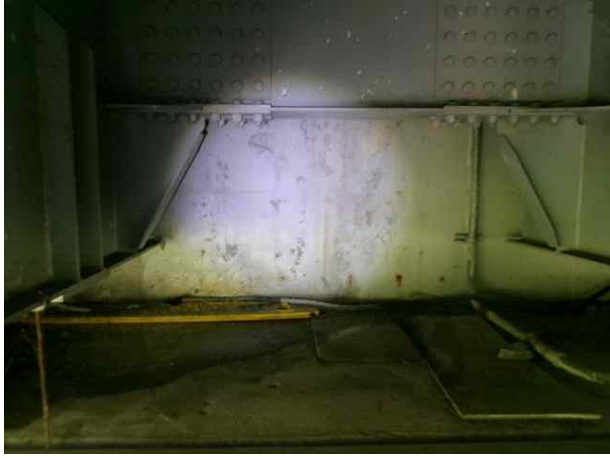
| 교대 A1 누수 | 교대 A1 도장박리 |

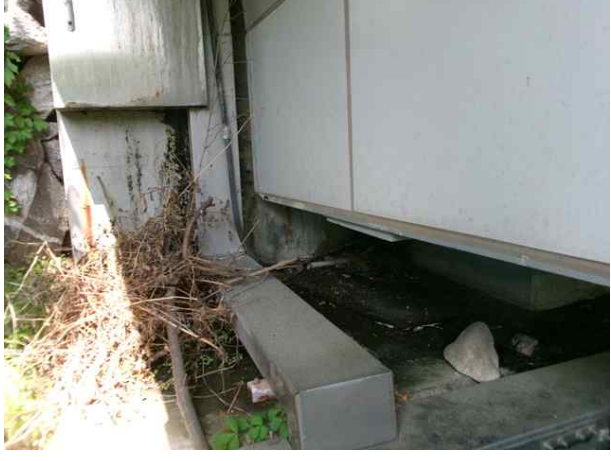
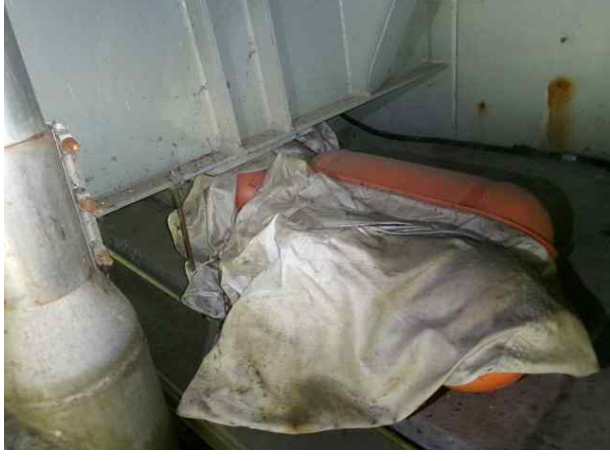
| 교대 A1 체수 | 교대 A1 폐자재적치 |

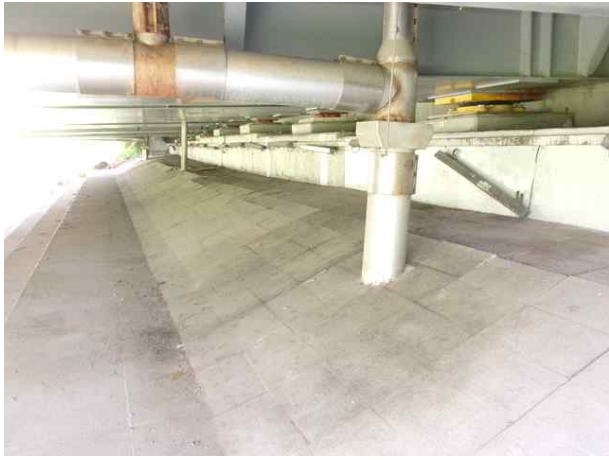
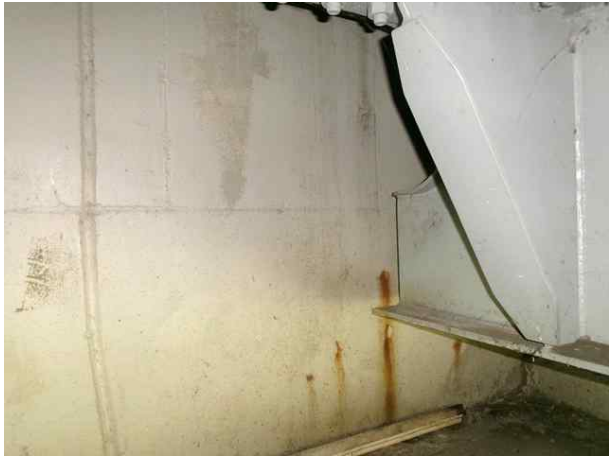
| <p>교대 A2 마감재 들뜸</p> | <p>교대 A2 균열</p> |

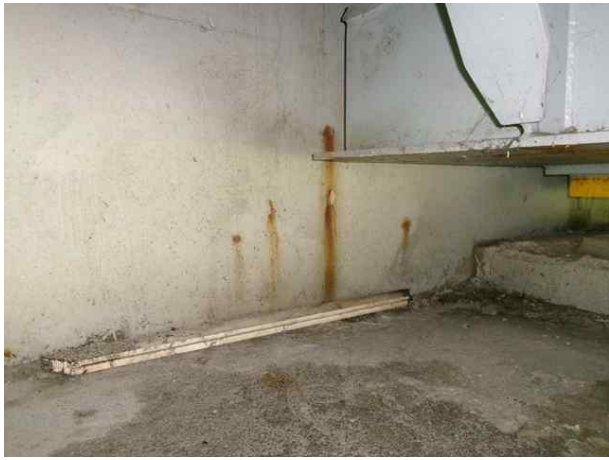
| <p>교대 A2 녹발생</p> | <p>교대 A2 도장박리</p> |

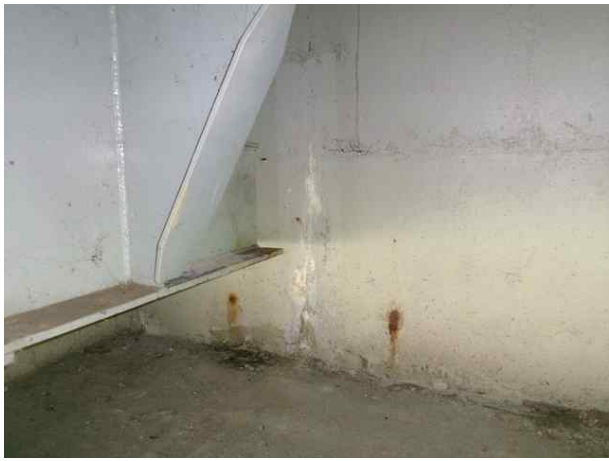
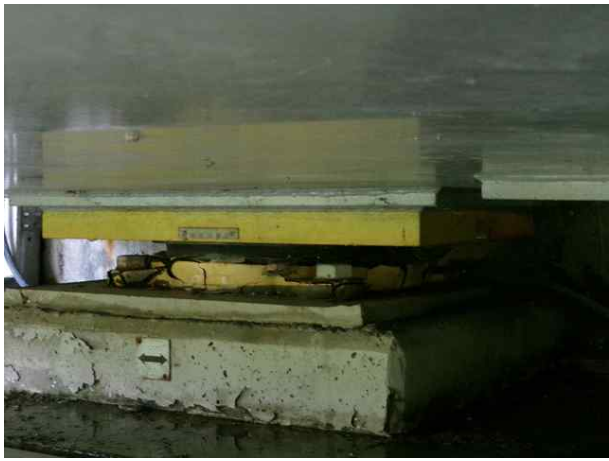
| <p>교대 A2 백태</p> | <p>교량받침 A1-SH1 플레이트 부식</p> |

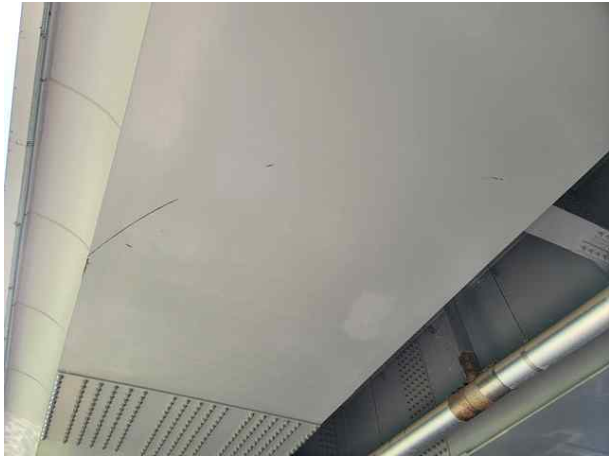
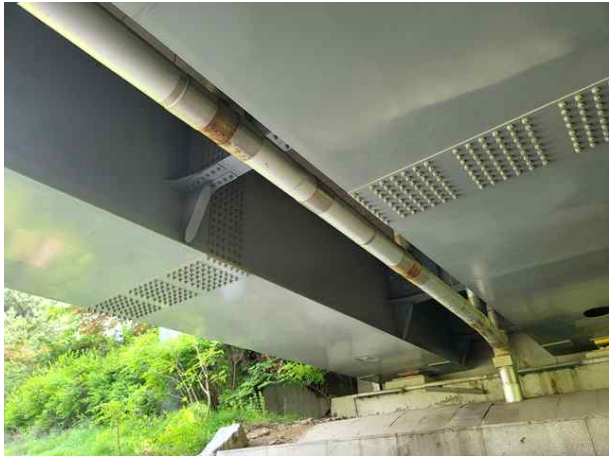
| <p>거더외부 S1 G8 긁힘</p> | <p>배수시설 S1 배수관 부식</p> |

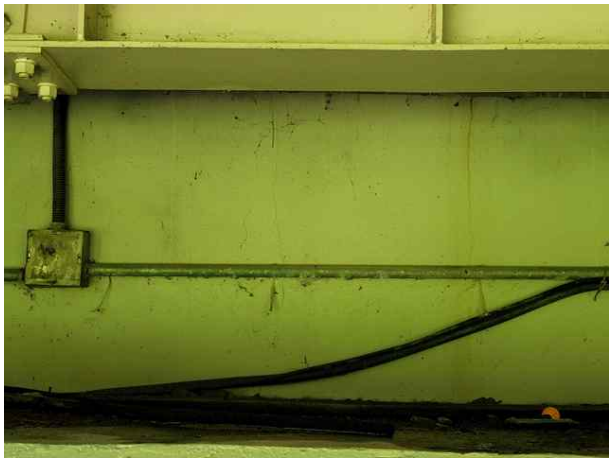
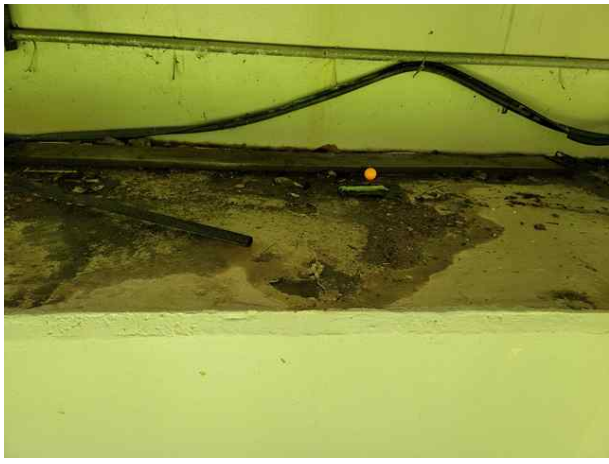
| <p>교대 A2 균열</p> | <p>교대 A2 도장박리</p> |

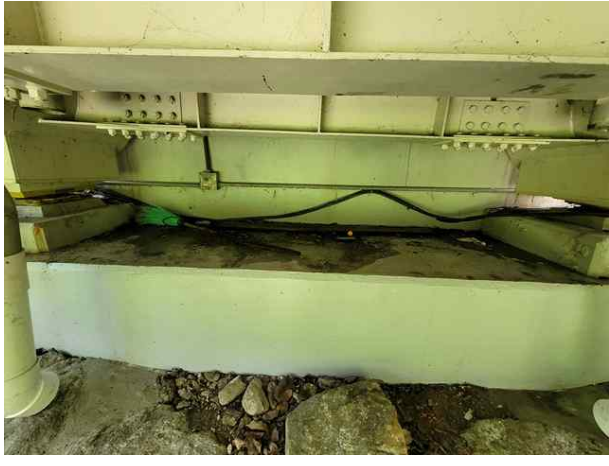
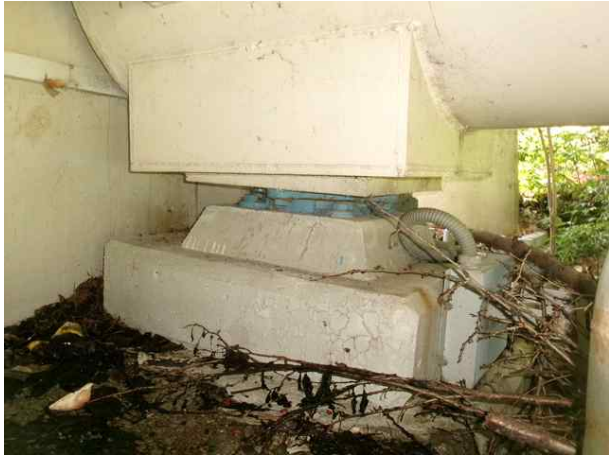
| <p>교대 A2 이물질적치</p> | <p>교량받침 A1-SH1 받침콘크리트 도장박리</p> |

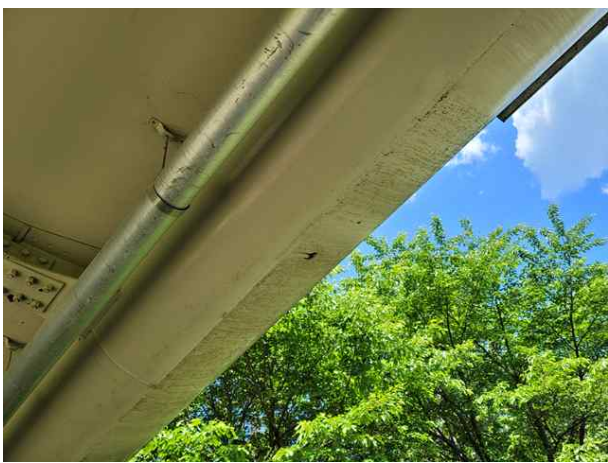
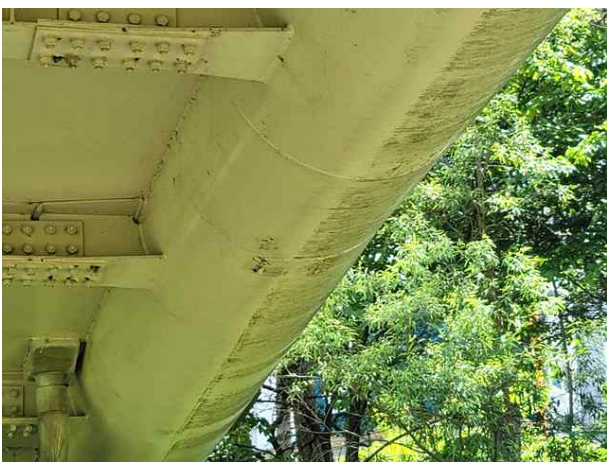
| <p>바닥판하면 S1 도장박리 및 부식</p> | <p>바닥판하면 S1 도장박리 및 부식</p> |

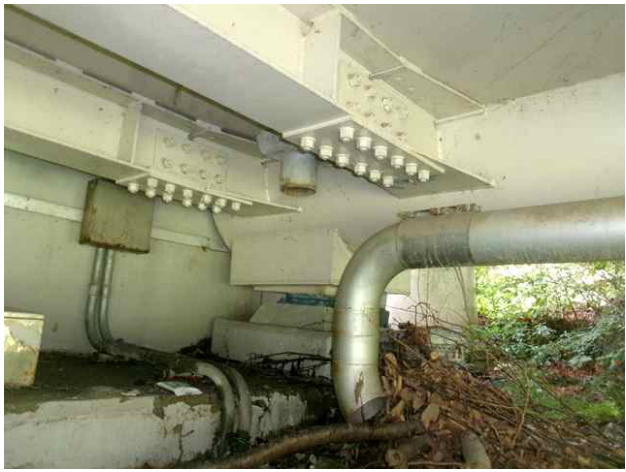
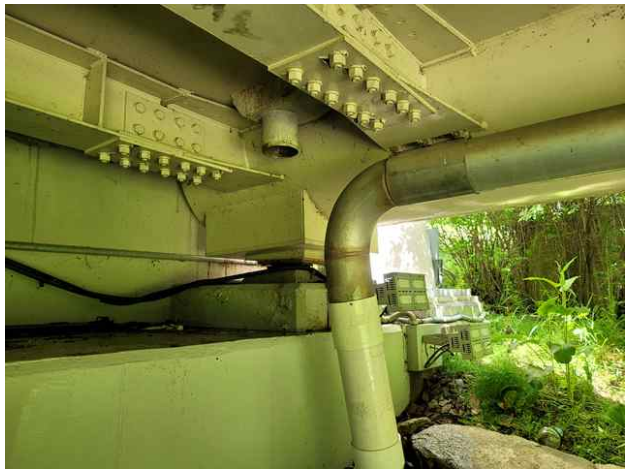
| 배수시설 A1 길이부족 | 배수시설 A2 길이부족 |
