# 1. 두밀육교

2) 주요 외관조사 사진

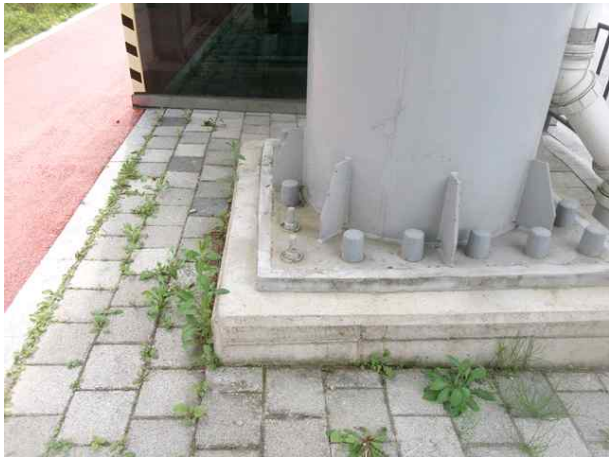
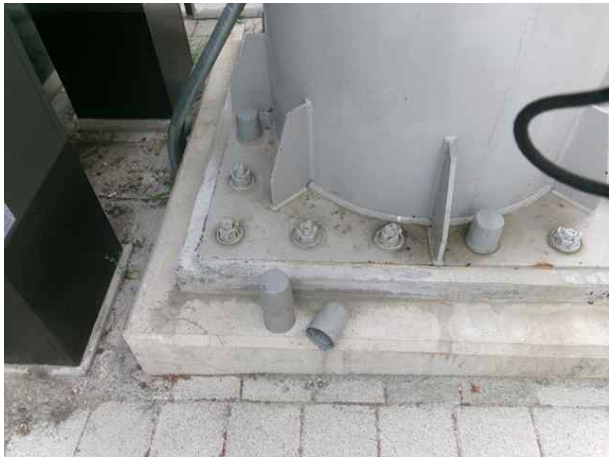
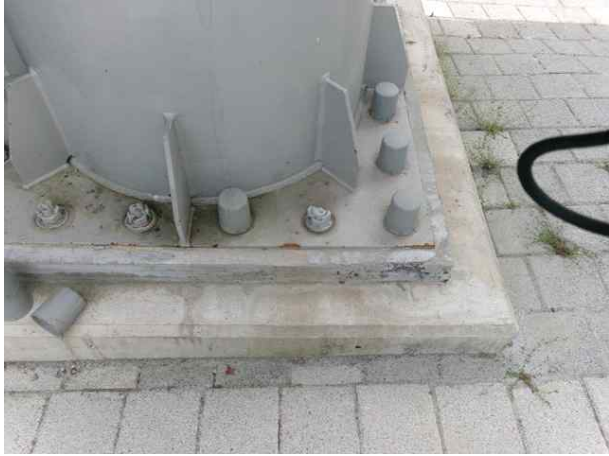
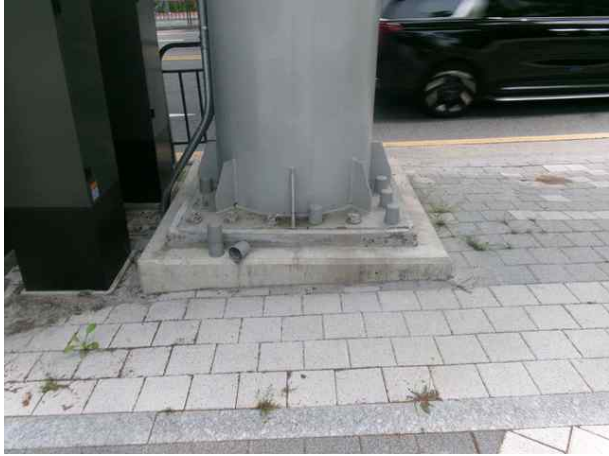
| 교각 P1 볼트캡 유실 | 교각 P1 볼트캡 유실 |

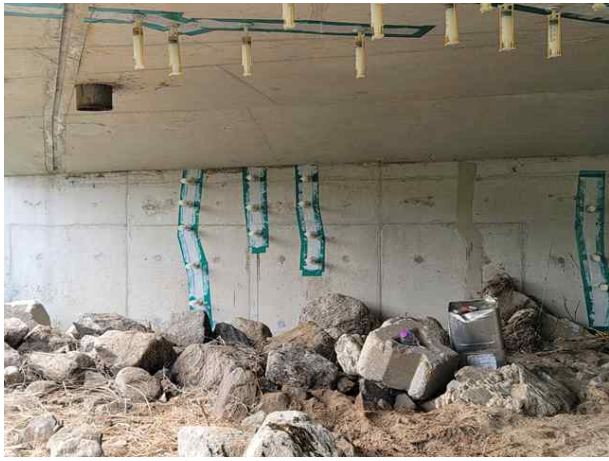
| 교대 A1 균열 보수 | 교대 A2 균열 보수 |

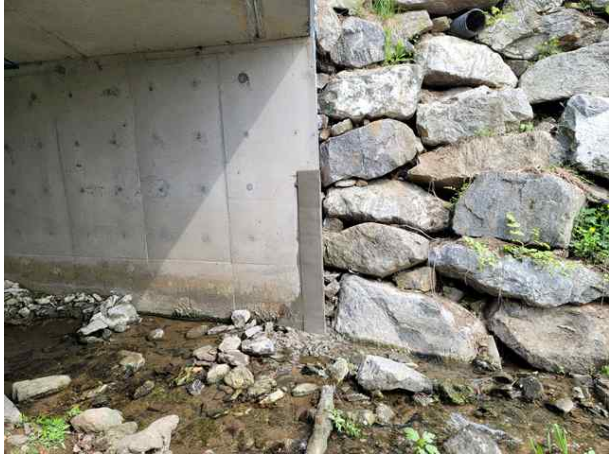
| 교대 A2 재료분리 보수 | 교면포장 S1 망상균열 |

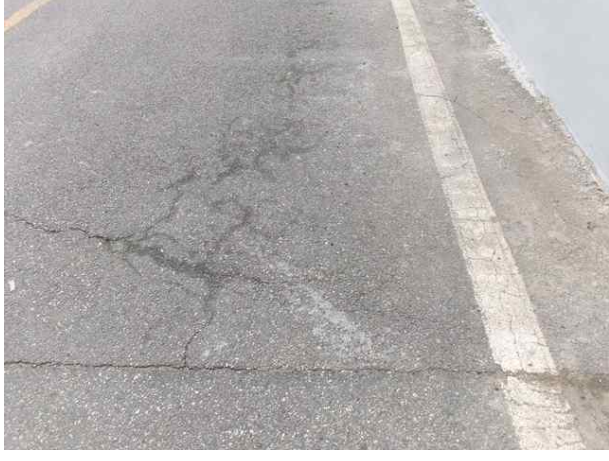
| 교면포장 S1 망상균열 | 교면포장 S1 토사퇴적 보수 |

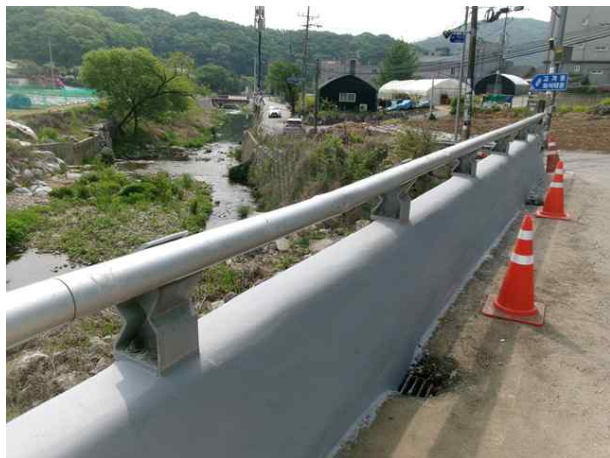
연석 S1 난간 변형

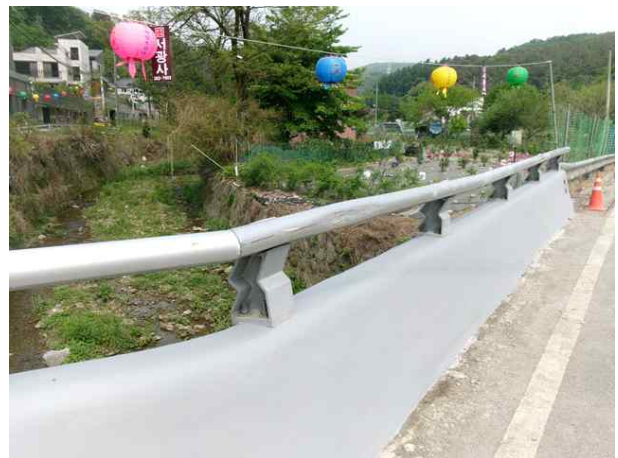
연석 S1 난간 변형

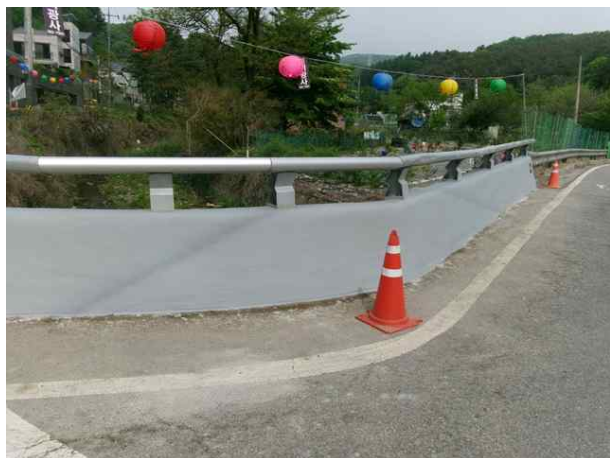
연석 S1 철근노출 파손 보수

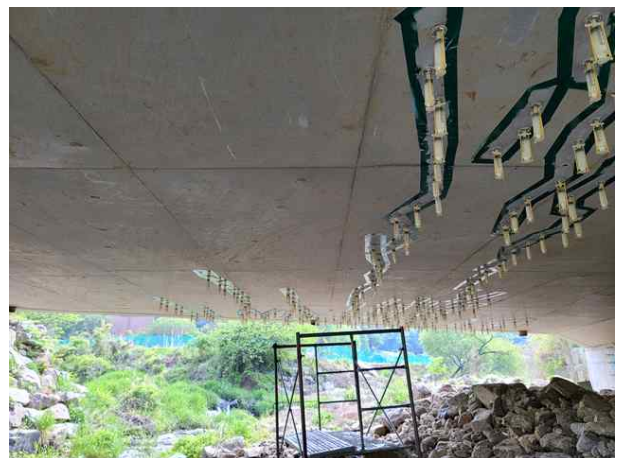
바닥판 S1 균열보수

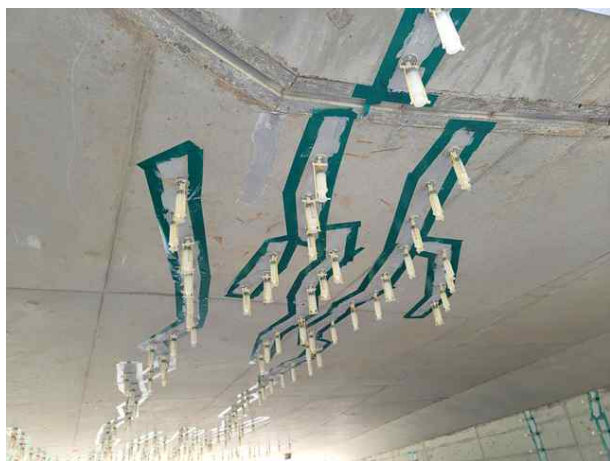
바닥판 S1 균열보수

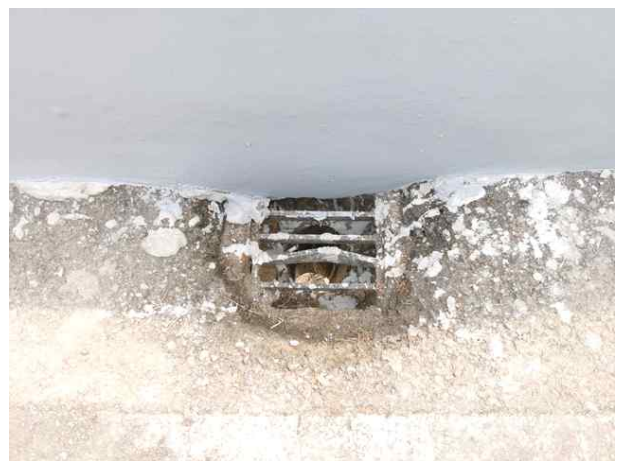
배수시설 S1 막힘 보수

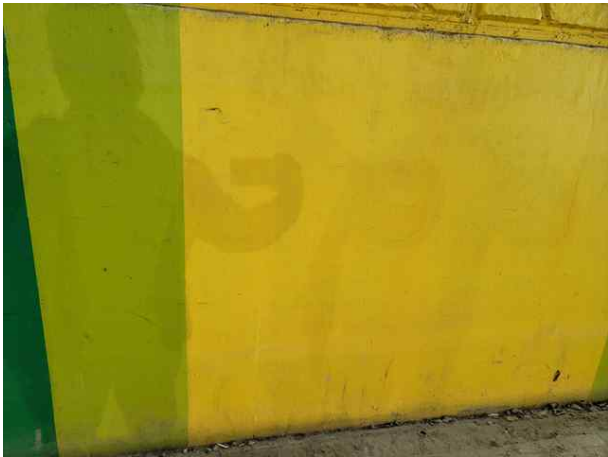
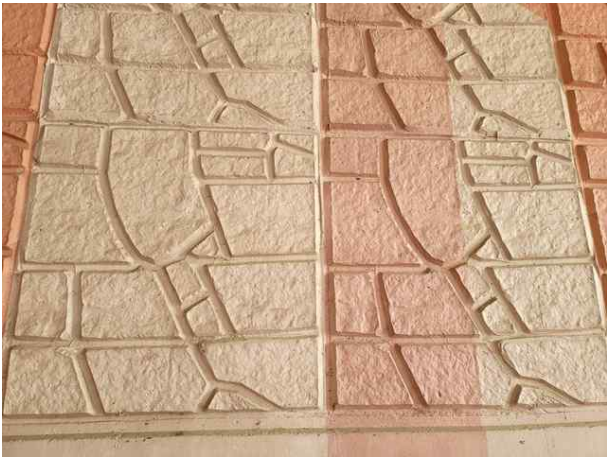
| 교대 A2 균열 | 교대 A2 균열 |

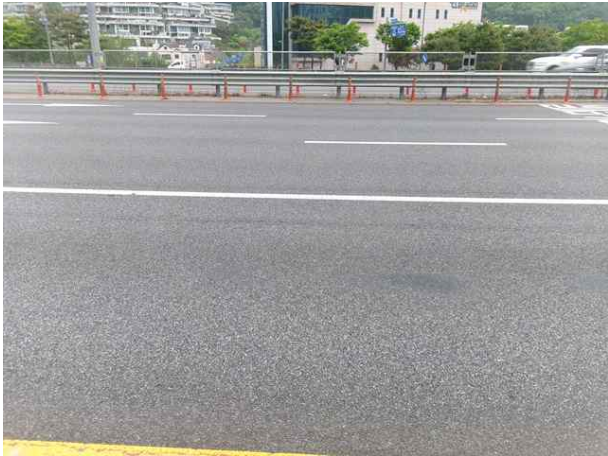
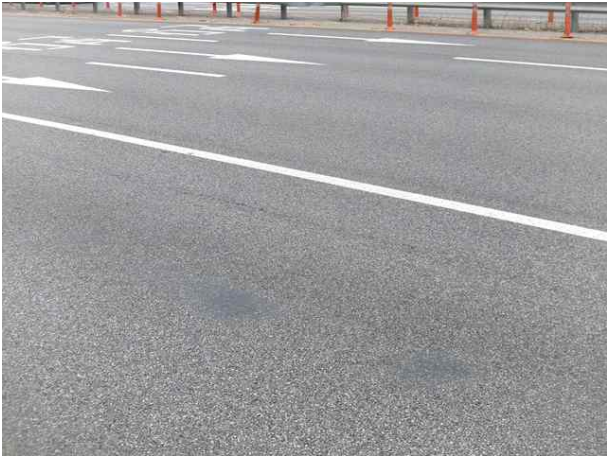
| 교면포장 S1 아스콘 균열 | 교면포장 S1 아스콘 균열 |

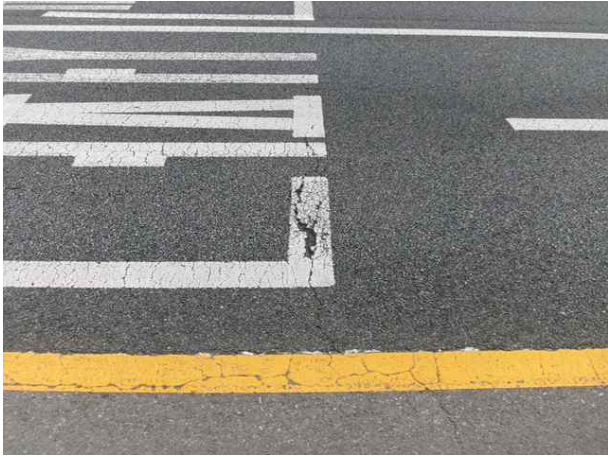
| 교면포장 S1 아스콘 파손 | 연석 전구간 보수 |

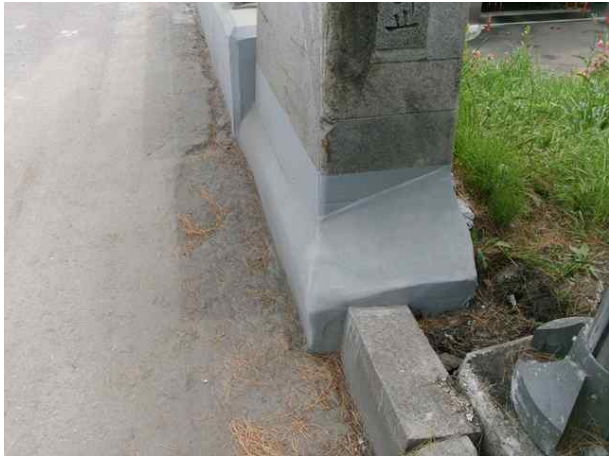
| <p>연석 S1 교명주 파손 보수</p> | <p>바닥판 S1 균열</p> |

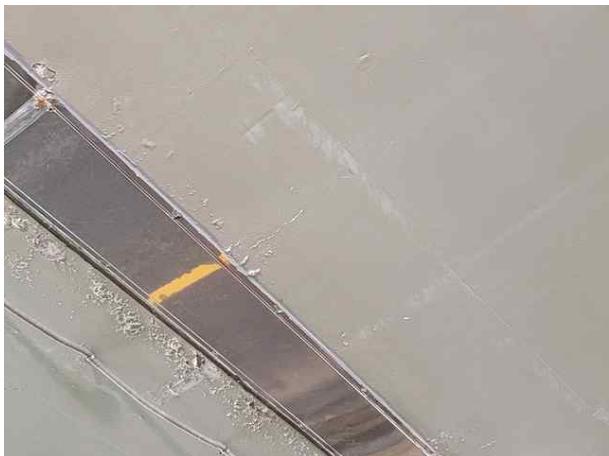
| <p>바닥판 S1 균열부 백태</p> | <p>바닥판 S1 마감재 박리</p> |

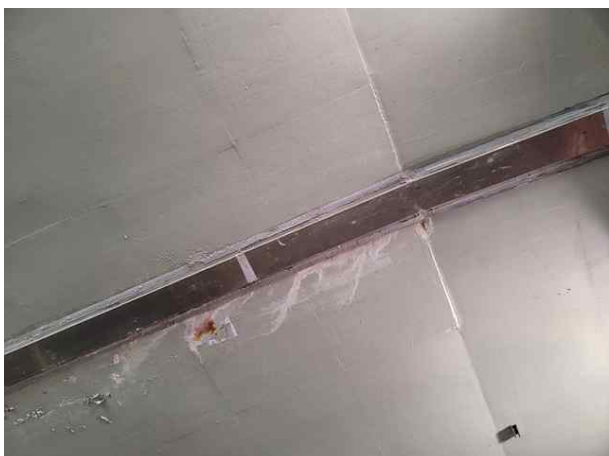
| <p>바닥판 S1 백태</p> | <p>배수시설 S1 유도배수 이음부 누수</p> |

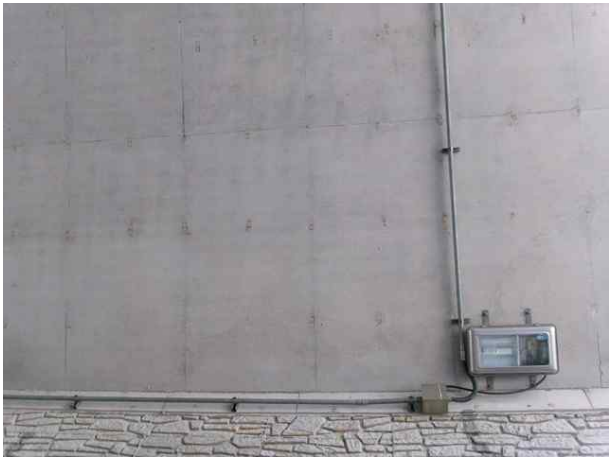
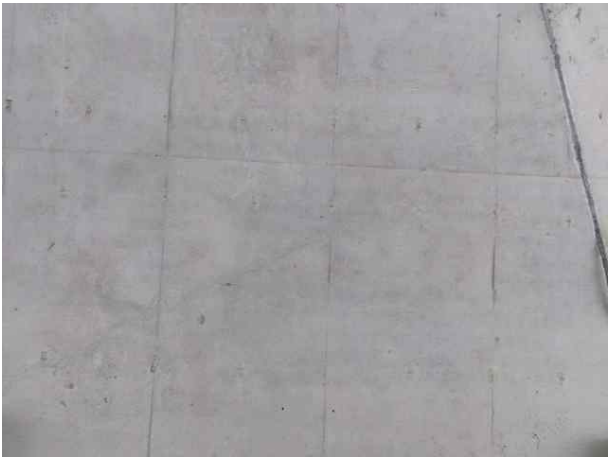
| 바닥판 S1 균열 | 바닥판 S1 균열 |

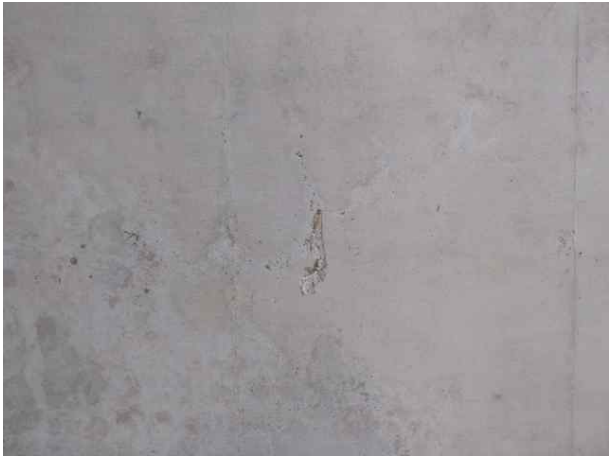
| 바닥판 S1 긁힘 | 바닥판 S1 백태 |

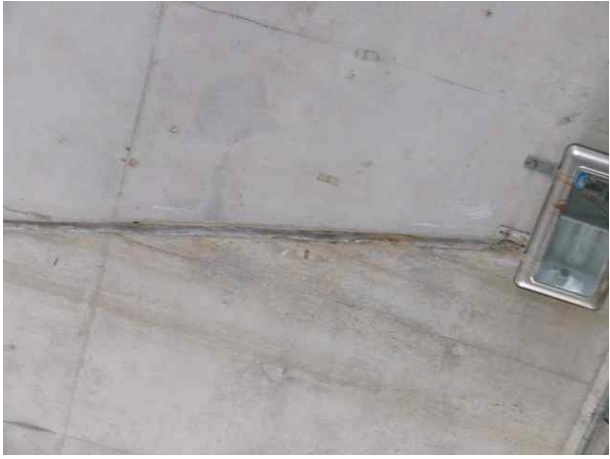
| 바닥판 S1 실링재이격 | 교면포장 S1 측구 파손 |

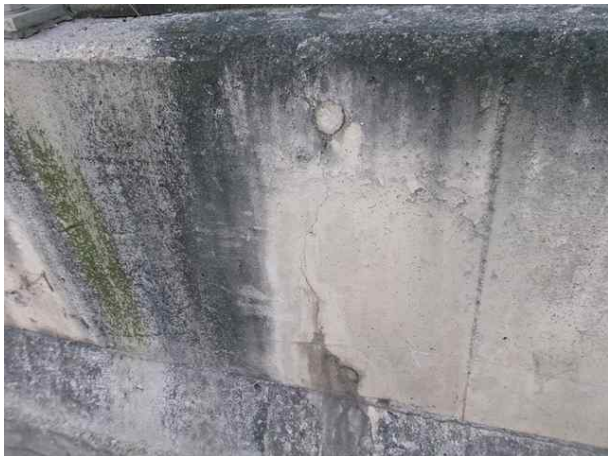
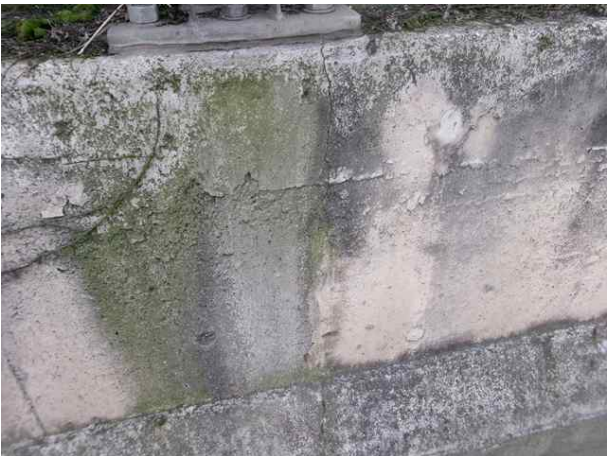
| <p>방호벽 S1 균열</p> | <p>방호벽 S1 균열</p> |

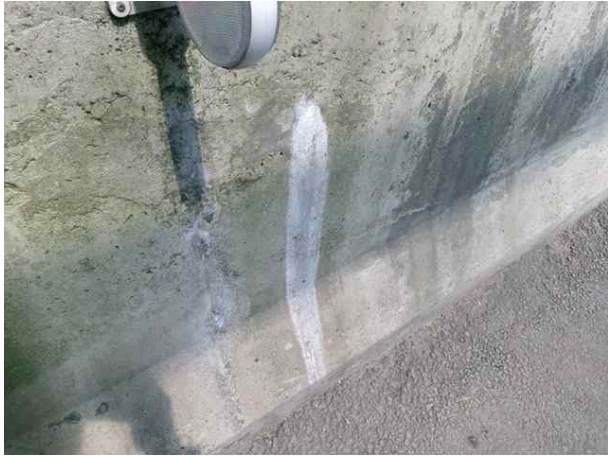
| <p>방호벽 S1 백태</p> | <p>교대 A1 균열</p> |

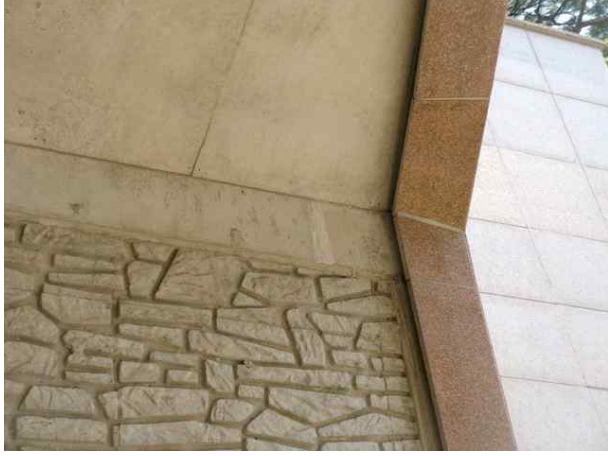
| <p>교대 A1 백태</p> | <p>교대 A1 균열</p> |

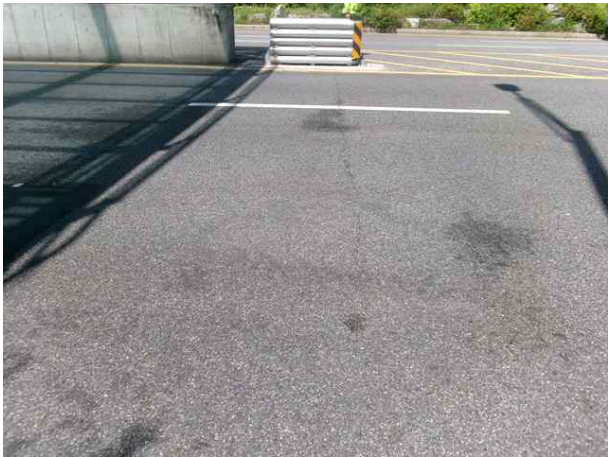
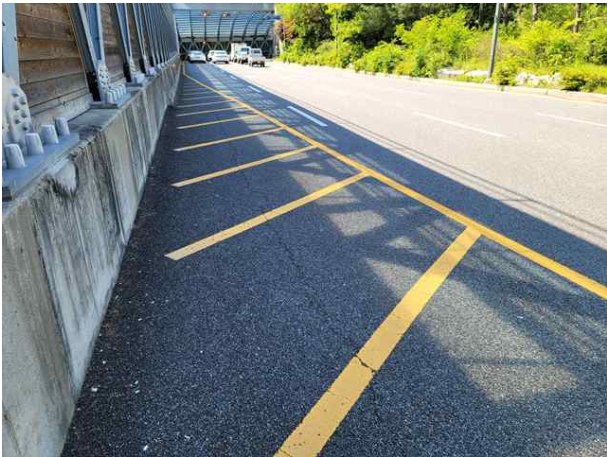
| 교면포장 S1 아스콘 균열 | 교면포장 S1 아스콘 균열 |

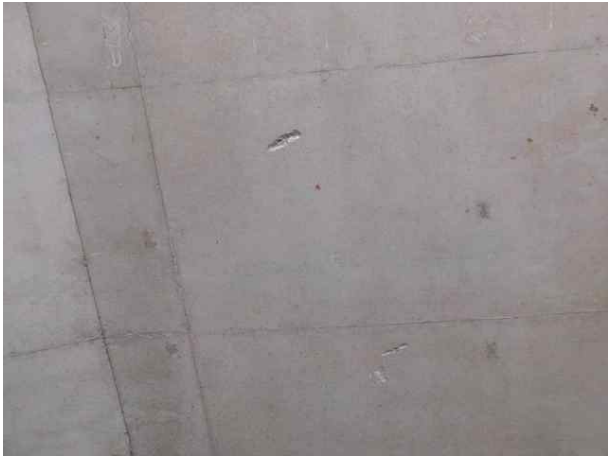
| 바닥판 S1 균형 | 바닥판 S1 백태 |

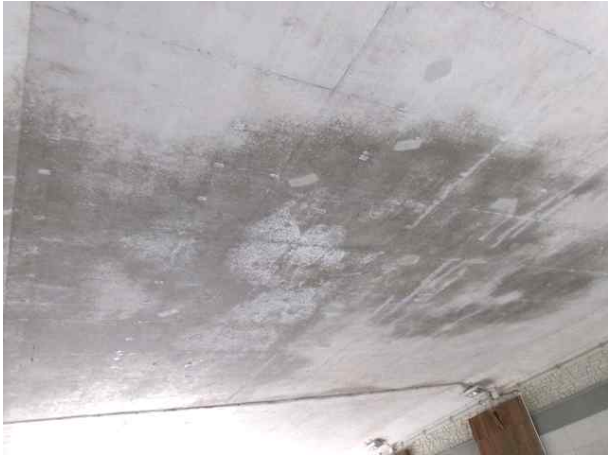
| 바닥판 S1 백태 | 방호벽 S1 균열 |

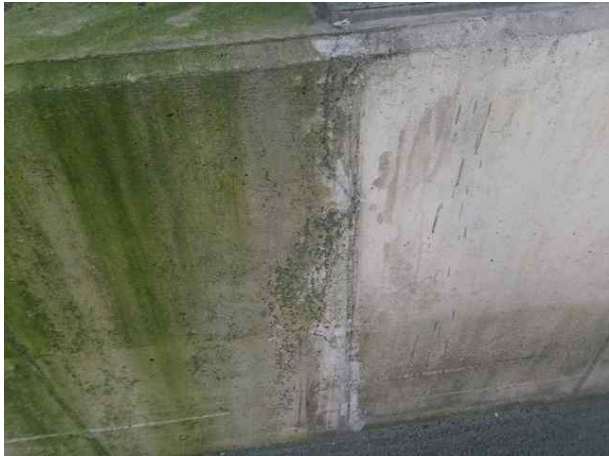
| <p>방호벽 S1 균열</p> | <p>배수시설 S1 배수구 막힘</p> |

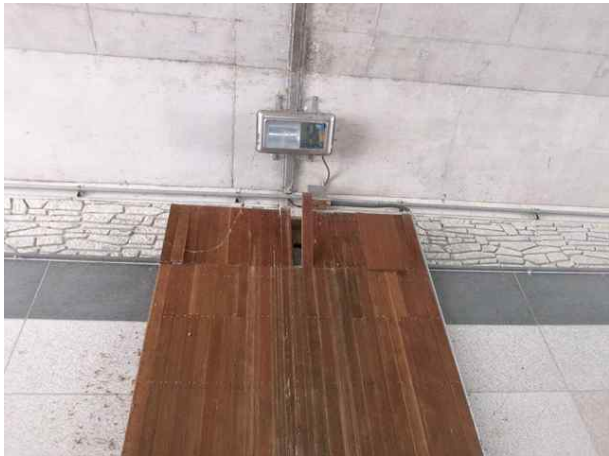
| <p>교대 A1 목재 파손</p> | <p>교대 A2 마감재 파손</p> |

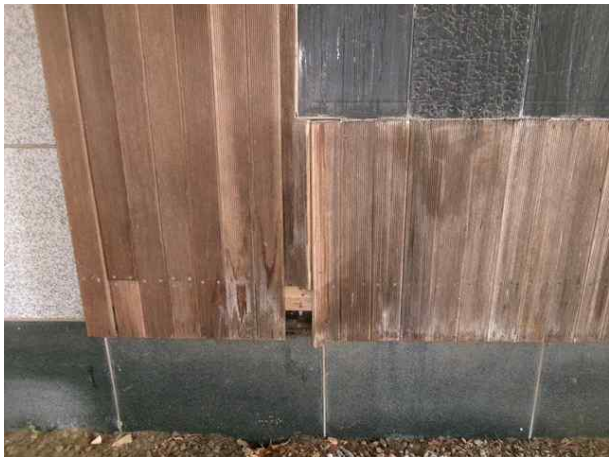
| <p>교대 A2 목재 파손</p> | <p>교대 A1 대리석 파손</p> |
