신 월 여 의 지 하 도 로  
안 전 점 검 ( 정 기 , 정 밀 ) 용 역  
(정밀안전점검)

[신월여의지하도로(인천방향)]

2024. 04

점검기관 : (주)명성엔지니어링

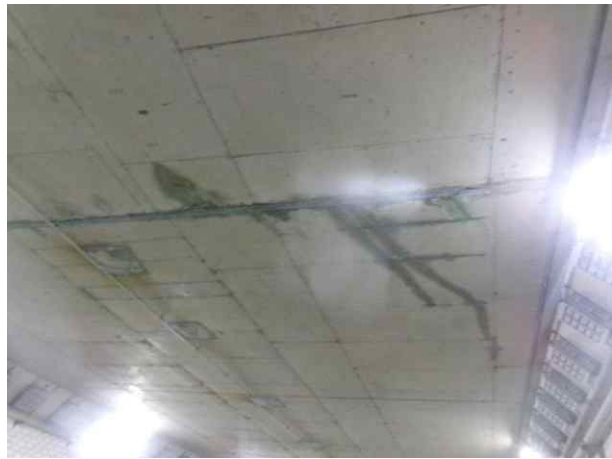
| 구 분 | 세 부 내 용 | |
|---|---|---|
| 조사 결과 | <ul style="list-style-type: none"> <li>· 누수, 백태 등</li> </ul> ⇒ 누수로 인해 주변 콘크리트 오염, 내부 철근 부식 등 손상 발생에 따른 콘크리트 내구성저하 및 및 주행 차량 안전성저하 등이 발생될 우려가 있으므로 우선적인 보수가 필요함<br>⇒ 보수 전까지는 주행차량의 안전사고가 발생되지 않도록 지속적인 점검 필요함 | |

- ① BOX구간 슬래브에 대한 외관조사 결과 균열(0.3mm이상), 균열부백태, 누수흔적, 누수(떨어짐, 스며있음) 등이 조사되었다.
- ② 균열(0.3mm이상)의 경우 건조수축, 온도변화, 거푸집 조기탈형 등의 원인에 의해 발생한 손상으로 판단되며, 내구성 확보 차원에서 주입보수를 실시하는 것이 유리할 것으로 판단된다.

| 본선 BOX구간 슬래브 S001 누수(떨어짐) | 본선 BOX구간 슬래브 S003 균열(Cw=0.3mm) |

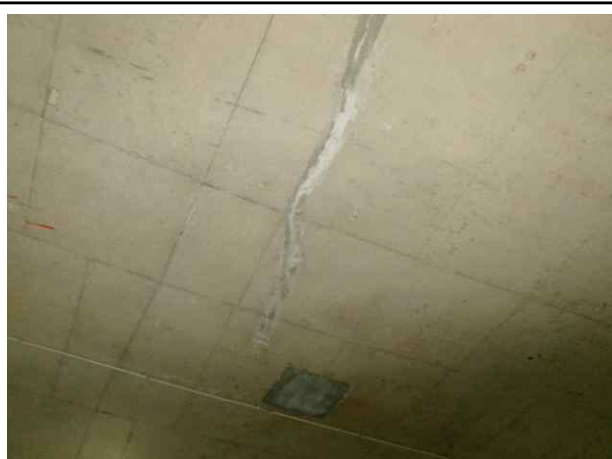
- ③ 균열부백태의 경우 미세균열부 우수유입, 수분침투 등에 의한 손상으로 손상의 정도는 미미하나 손상 진전 방지를 위해 표면처리 등의 보수가 요구된다.
- ④ 누수(떨어짐, 스며있음)의 경우 우천시 우수유입 등에 의한 손상으로 대체로 시공이음부에서 확인되었으며, 누수는 철근콘크리트에 영향을 미치므로 지수보수를 실시하는 것이 바람직하다.
- ⑤ 누수흔적은 현재 누수가 발생하지 않은 상태로 우천시 누수여부에 대한 지속적인 주의 관찰이 요구된다.

| 본선 BOX구간 슬래브 S003 균열부백태 | 본선 BOX구간 슬래브 S003 누수(떨어짐) |

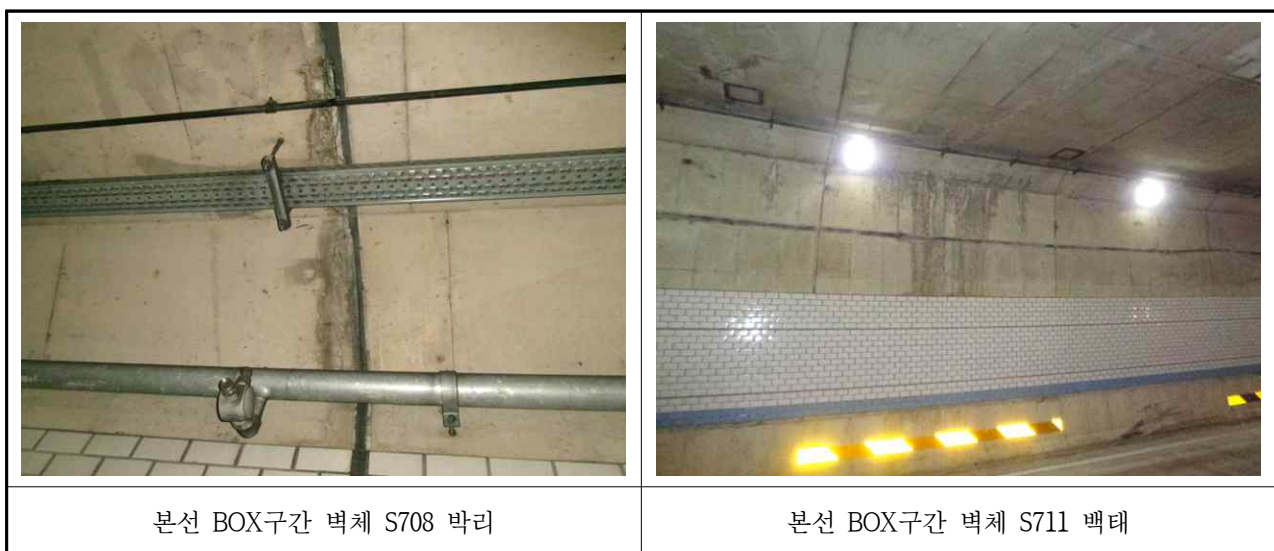
【사진 3.3.4】 BOX구간 벽체 손상현황

- ① BOX구간 벽체에 대한 외관조사 결과 박리, 백태, 누수흔적이 조사되었다.
- ② 박리의 경우 시공미흡, 외부충격 등에 의해 발생한 손상으로 내구성 확보차원에서 단면 보수가 요구된다.
- ③ 백태의 경우 미세균열부 우수유입, 수분침투 등에 의한 손상으로 손상의 정도는 미미하나 손상 진전 방지를 위해 표면처리 등의 보수가 요구된다.
- ④ 누수흔적은 현재 누수가 발생하지 않은 상태로 우천시 누수여부에 대한 지속적인 주의 관찰이 요구된다.

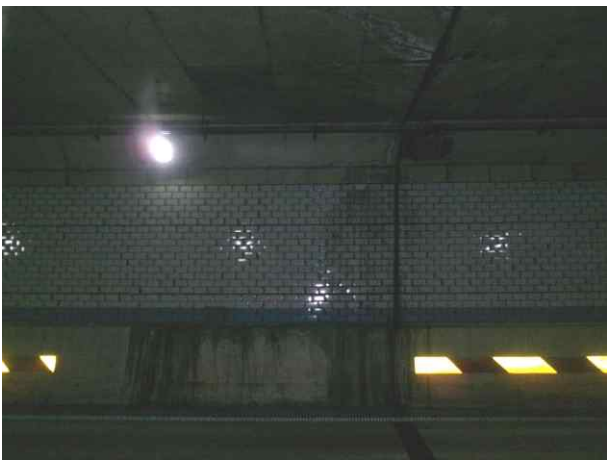
| 본선 BOX구간 벽체 S712 누수흔적 | 본선 BOX구간 벽체 전경 |

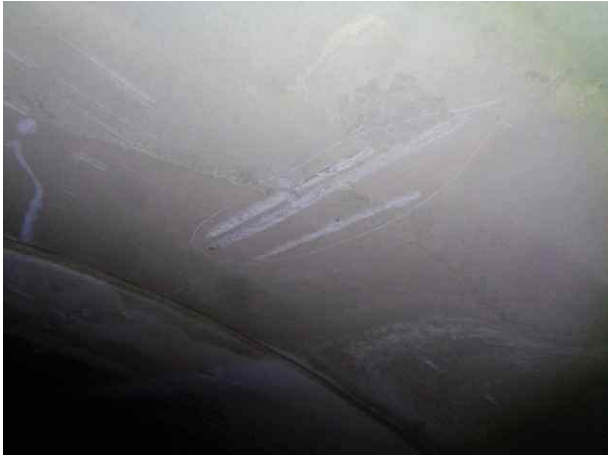
| 본선 NATM구간 천단부 S614 균열(Cw=0.5mm) | 본선 NATM구간 천단부 S702 파손 |

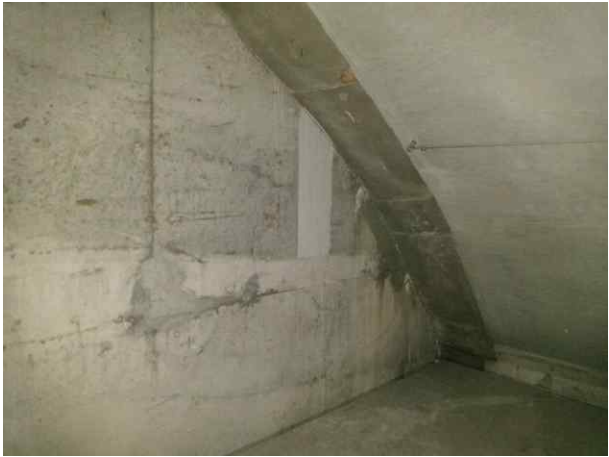
| 본선 NATM구간 천단부 백태보수 양호 | 본선 NATM구간 천단부 누수보수 양호 |

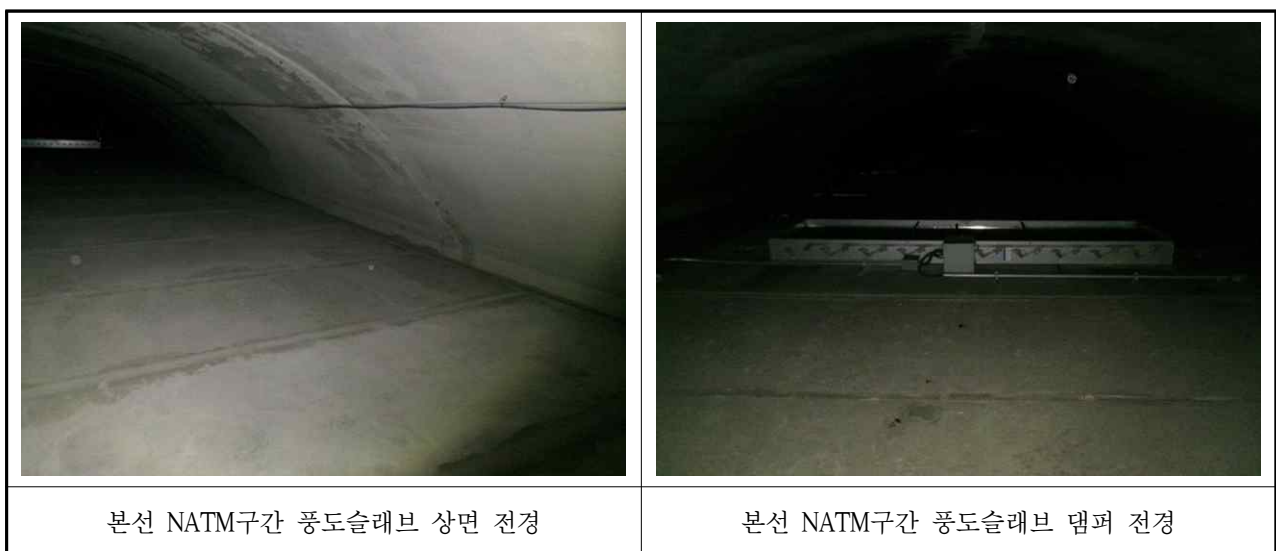
【사진 3.3.10】 NATM구간 풍도슬래브 손상현황

- ① 풍도슬래브 외관조사 결과 전반적으로 양호한 상태로 조사되었으며, 추후 신규손상 발생여부에 대한 지속적인 유지관리가 요구된다.

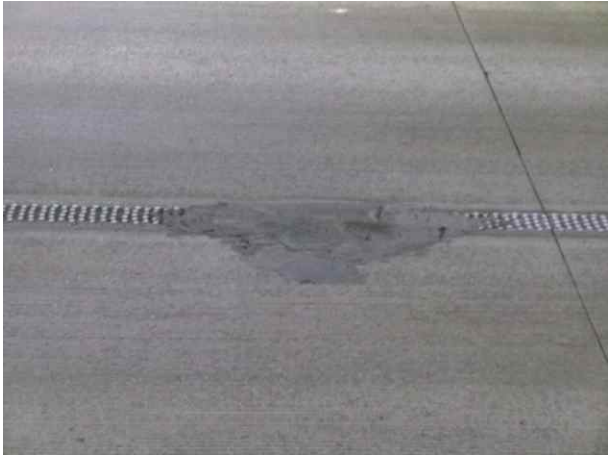
- ① 본선 포장부에 대한 외관조사 결과 포장 균열, 망상균열, 파손, 박리, 들뜸 등이 조사되었다.
- ② 포장 균열, 망상균열의 경우 건조수축, 온도변화, 지속적인 차량윤하중 등의 원인에 의한 비구조적인 손상으로 판단되며, 즉각적인 보수보다는 주기적으로 점검을 실시하는 유지관리가 요망된다.
- ③ 콘크리트 파손, 박리의 경우 대부분 종·횡방향 조인트부에 발생한 손상으로 시공미흡, 건조수축, 차량윤하중에 의한 충격 등의 원인에 의한 것으로 판단되며, 주행차량의 안전성 확보를 위해 단면보수를 통한 유지관리가 요구된다.
- ④ 포장 들뜸부의 경우 차량 주행시 소음 및 진동이 발생하는 구간으로 시공미흡, 차량 윤하중 등에 의해 발생한 것으로 판단되며, 손상의 진전여부에 대하여 지속적인 주의관찰을 실시하는 것이 필요하다.

| 본선 포장부 S467 파손 | 본선 포장부 S623 파손 |

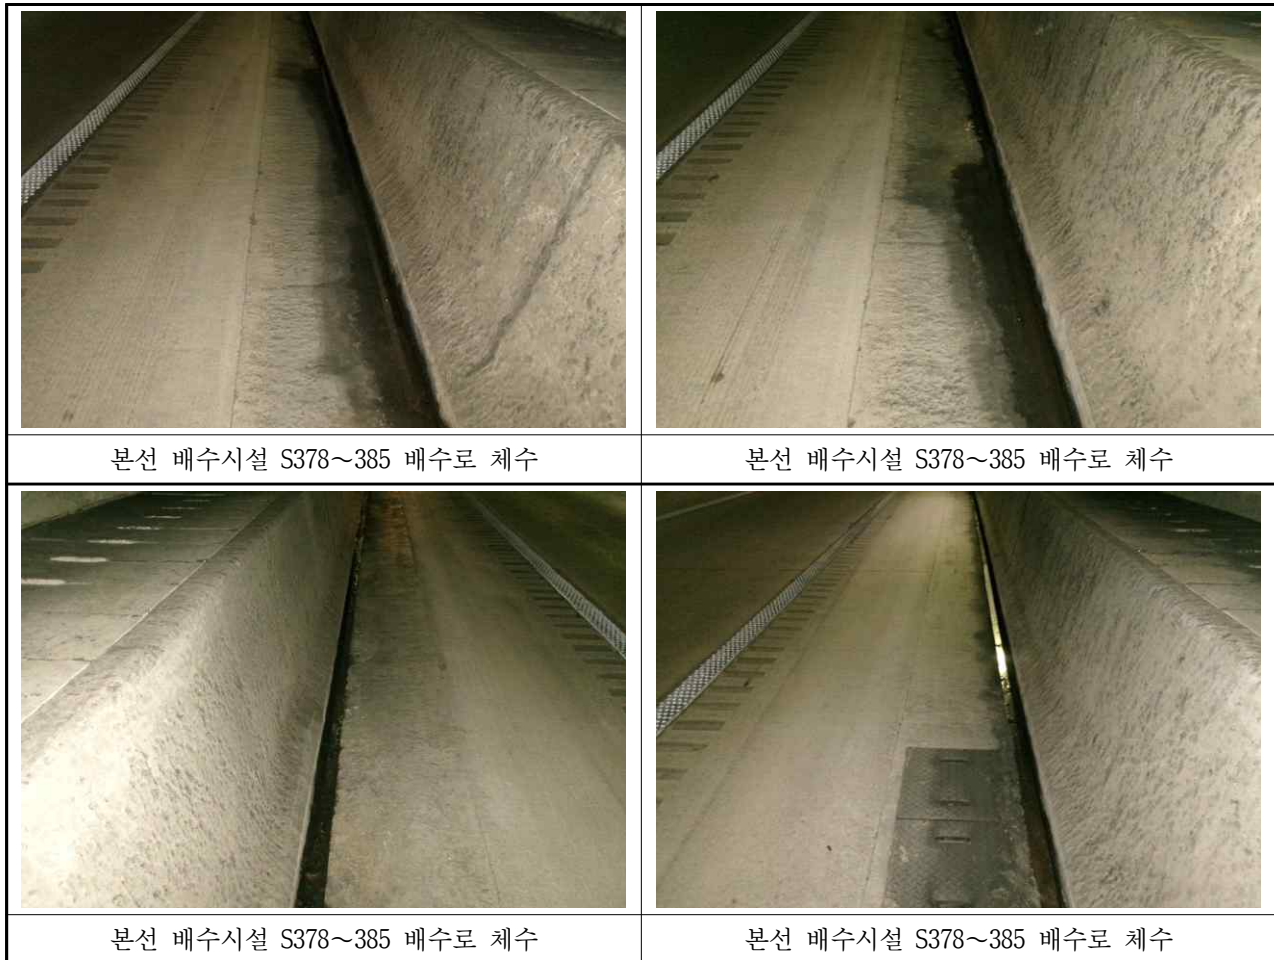
【사진 3.3.16】 배수시설 손상현황

- ① 본선 배수시설에 대한 외관조사 결과 전반적으로 양호한 상태로 확인되었으나, 일부구간 채수가 조사되었다.
- ② 채수의 경우 우천시 우수유입, 배수구 막힘에 따른 역류 등에 의한 손상으로 판단되며, 손상에 대하여 주의관찰을 실시하고 손상의 진전시 누수부 지수보수, 배수시설 막힘구간 정비 등을 통한 보수대책 수립이 요구된다.

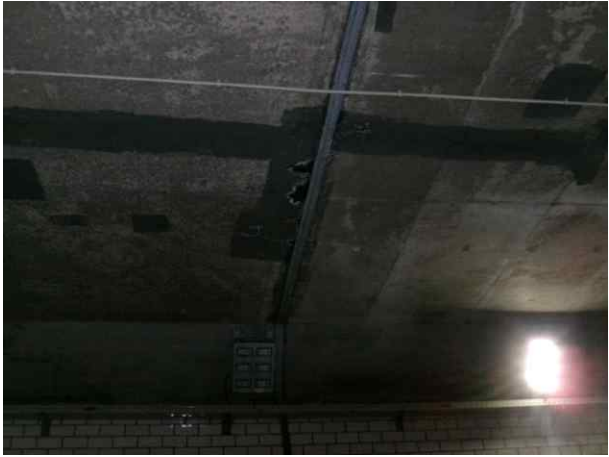
- ① BOX구간 슬래브에 대한 외관조사 결과 망상균열, 백태, 누수흔적 및 백태, 누수(스며있음) 등이 조사되었다.
- ② 망상균열의 경우 건조수축, 온도변화, 거푸집 조기탈형 등의 원인에 의해 발생한 손상으로 판단되며, 내구성 확보 차원에서 표면처리 등의 보수를 실시하는 것이 유리할 것으로 판단된다.
- ③ 백태, 누수 및 백태의 경우 우수유입, 수분침투 등에 의한 손상으로 내구성 확보 및 손상 진전 방지를 위해 표면처리, 지수보수 등의 보수가 요구된다.
- ④ 누수(스며있음)의 경우 우천시 우수유입 등에 의한 손상으로 시공이음부에서 확인되었으며, 누수는 철근콘크리트에 영향을 미치므로 지수보수를 실시하는 것이 바람직하다.

| RAMP-D BOX구간 슬래브 S57 백태 | RAMP-D BOX구간 슬래브 S58 누수(스며있음) |

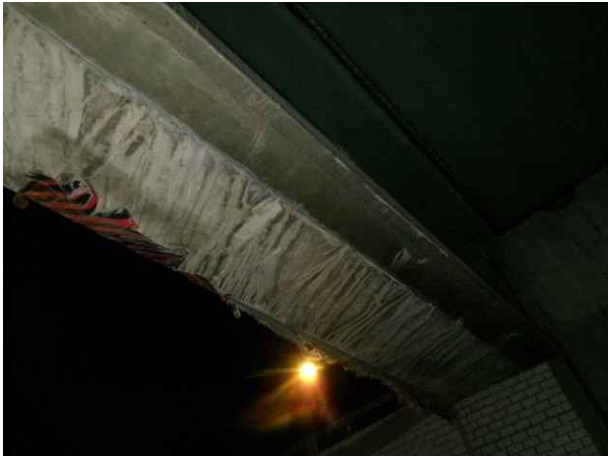
| RAMP-D BOX구간 슬래브 S59 누수(스며있음) | RAMP-D BOX구간 슬래브 S60 백태 |

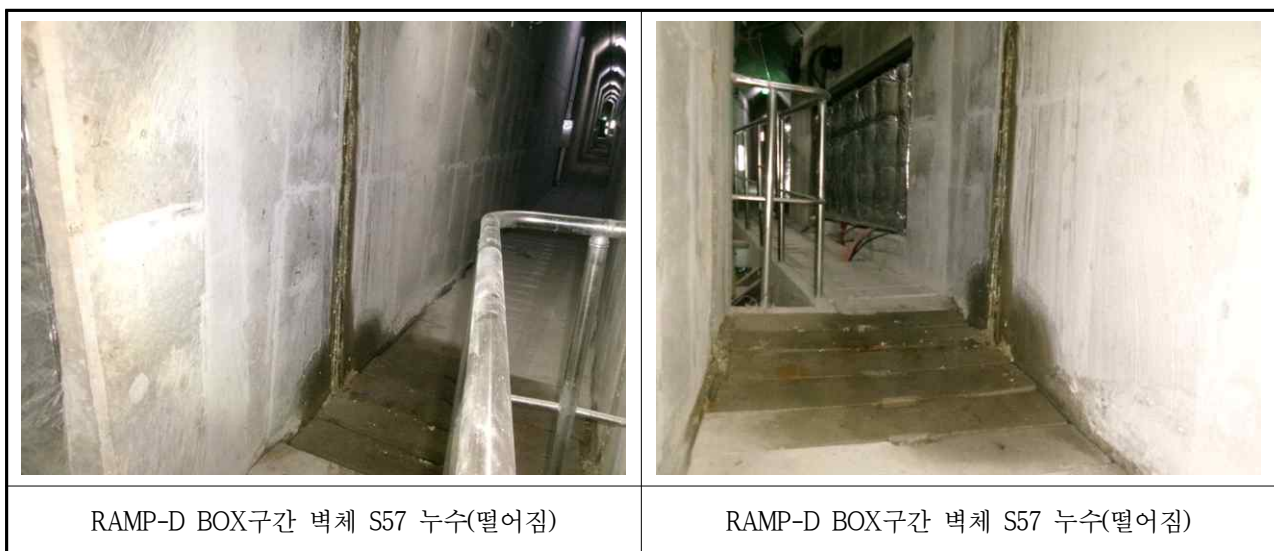
【사진 3.3.22】 BOX구간 벽체 손상현황

- ① BOX구간 벽체에 대한 외관조사 결과 누수(떨어짐, 스며있음) 등의 손상이 조사되었으며, 누수에 대한 하자보수가 실시되었다.
- ② 누수(떨어짐, 스며있음)의 경우 우천시 우수유입 등에 의한 손상으로 대체로 시공이음부에서 확인되었으며, 누수는 철근콘크리트에 영향을 미치므로 지수보수를 실시하는 것이 바람직하다.

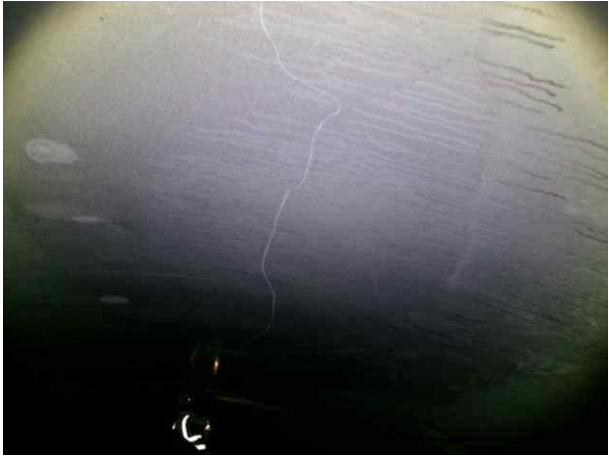
- ① NATM구간 천단부 외관조사 결과 균열 및 재균열(0.3mm미만, 이상), 파손, 누수흔적 등이 조사되었으며, 일부구간 균열 등의 손상에 대한 하자보수를 실시하였다.
- ② 균열 및 재균열(0.3mm미만, 이상)의 경우 건조수축, 온도변화, 거푸집 조기탈형, 보수미흡 등의 원인에 의해 발생한 손상으로 판단되며, 내구성 확보 차원에서 균열에 대한 표면처리, 주입보수를 실시하는 유지관리가 요구된다.
- ③ 콘크리트 파손은 시공이음부(조인트부)가 맞닿음, 거푸집탈거시 충격 등에 의한 손상으로 판단되며, 그 정도가 심하지 않아 콘크리트에 미치는 영향은 적으나, 균열 보수시 동시에 일괄 단면보수하는 유지관리가 요망된다.
- ④ 누수(스며있음)의 경우 우천시 우수유입 등에 의한 손상으로 시공이음부에서 확인되었으며, 내구성 확보 및 손상의 진전 방지를 위해 지수보수를 실시하는 것이 바람직하다.

| RAMP-D NATM구간 천단부 S03 균열(Cw=0.5mm) | RAMP-D NATM구간 천단부 S07 균열(Cw=0.5mm) |

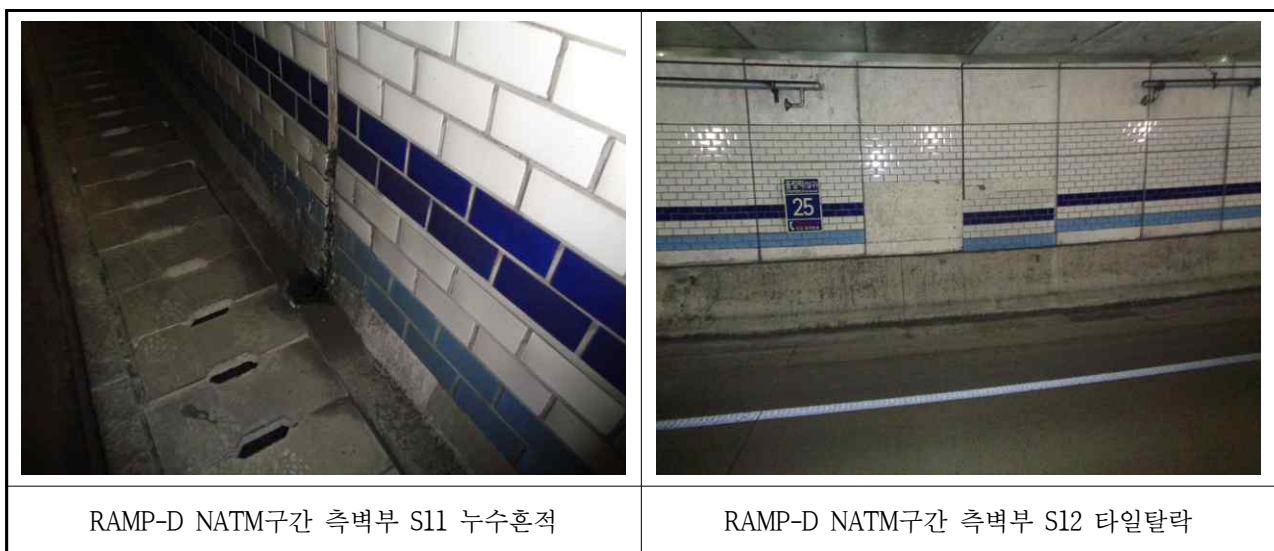
【사진 3.3.26】 NATM구간 측벽부 손상현황

- ① NATM구간 측벽부에 대한 외관조사 결과 박리, 파손, 백태, 누수흔적, 타일탈락 등이 조사되었다.
- ② 콘크리트 박리, 파손의 경우 시공이음부(조인트부)가 맞닿음, 거푸집탈거시 충격 등에 의한 국부적인 손상으로 판단되며, 그 정도가 심하지 않아 콘크리트에 미치는 영향은 적으나, 내구성 확보차원에서 단면보수를 실시하는 것이 요구된다.
- ③ 누수흔적, 백태는 우수유입, 수분침투 등에 의해 발생된 것으로 백태는 표면처리, 누수 흔적은 우천시 손상의 진전여부에 대한 주의관찰을 실시하는 것이 요구된다.
- ④ 타일탈락은 시공미흡에 따른 부착강도 저하 등에 의한 손상으로 판단되며, 주행차량의 시야 및 미관 확보 등을 위해 타일 재시공을 실시하는 것이 요구된다.

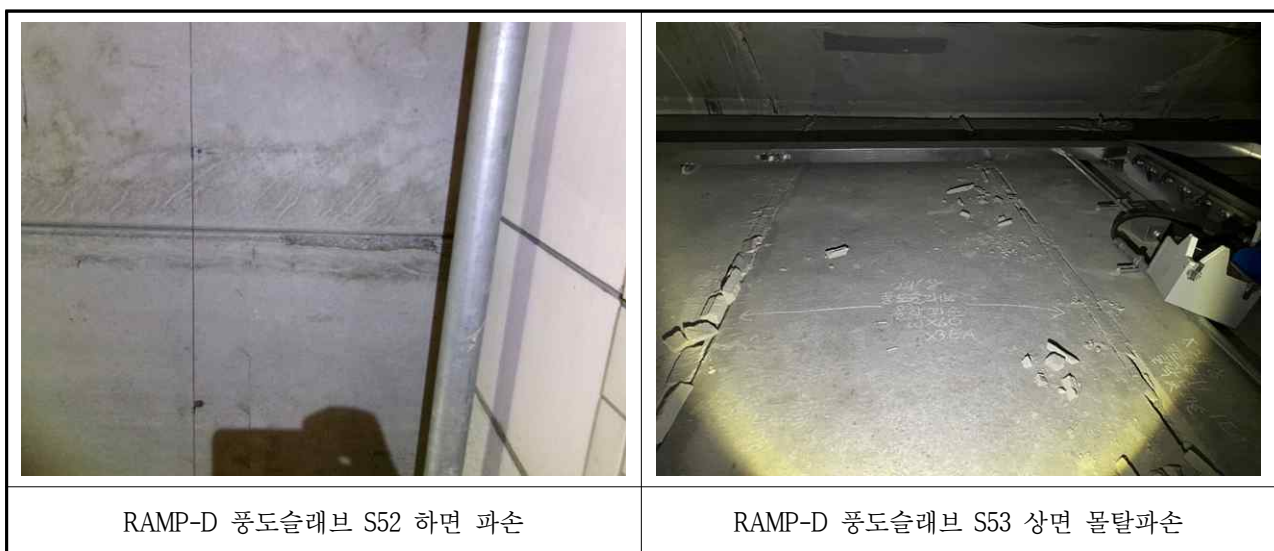
【사진 3.3.28】 NATM구간 풍도슬래브 손상현황

| 구 분 | 세 부 내 용 | |
|---|---|---|
| 조사<br>결과 | <p> • 풍도슬래브(S52~54) 파손 및 철근노출 등<br/> ⇒ 높이제한 위반차량의 충격에 의해 발생한 손상으로 각 손상별 단면보수, 단면보수(방청), 정비를 통한 유지관리가 요구됨<br/> ⇒ 추후 재손상 방지를 위해 높이제한 위반차량의 출입을 제한하는 시설물의 설치가 필요함 </p> | |

- ① 풍도슬래브 외관조사 결과 풍도슬래브 파손(균형), 몰탈파손, 파손 및 철근노출, 격벽 파손 및 철근노출, 댐퍼 변형, 댐퍼 고정볼트 및 덮개 탈락 및 파손 등의 손상이 조사되었다.
- ② 풍도슬래브에 발생한 손상의 경우 S52~54에 집중적으로 확인되었으며, 이는 높이제한 위반차량의 충격에 의해 발생한 손상으로 각 손상별 단면보수, 단면보수(방청), 정비를 통한 유지관리가 요구된다. 또한 추후 재손상 방지를 위해 높이제한 위반차량의 출입을 제한하는 시설물의 설치가 필요하다.

풍도슬래브에 발생한 손상의 경우 S52~54에 집중적으로 확인되었으며, 이는 높이제한 위반 차량의 충격에 의해 발생한 손상으로 각 손상별 단면보수, 단면보수(방청), 정비를 통한 유지관리가 요구된다. 또한 추후 재손상 방지를 위해 높이제한 위반차량의 출입을 제한하는 시설물의 설치가 필요하다.

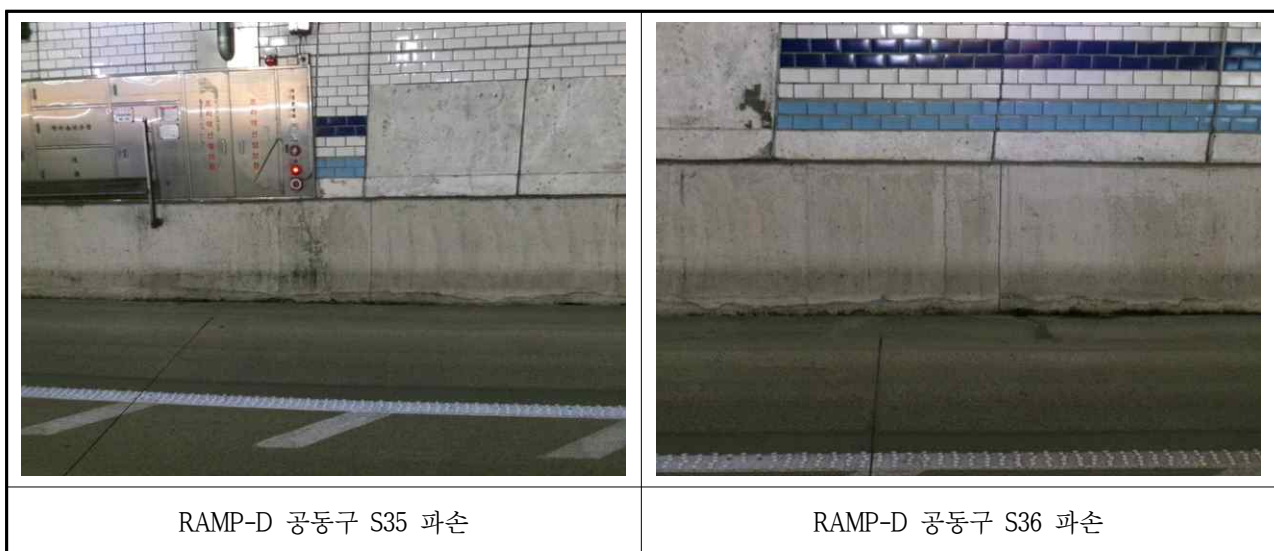
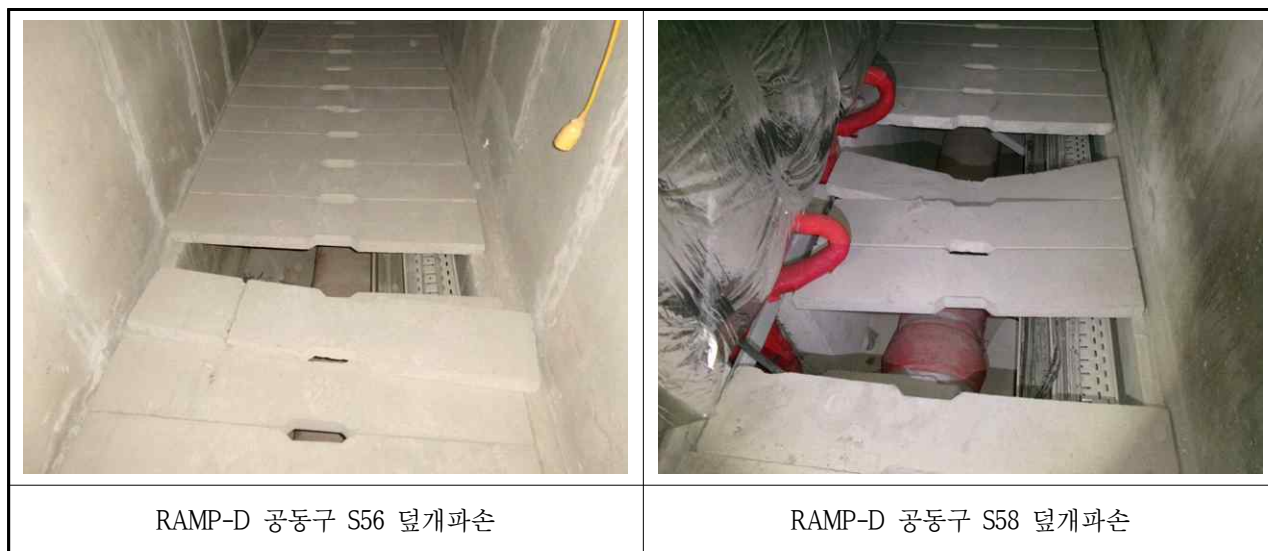
【사진 3.3.32】 공동구 손상현황

- ① RAMP-D 공동구에 대한 외관조사 결과 파손, 덮개파손이 조사되었다.
- ② 콘크리트 파손의 경우 시공시 물리적 충격에 의한 시공미흡 등에 의한 국부적인 손상으로 즉각적인 보수보다는 진전여부에 대한 지속적인 주의관찰을 실시하는 것이 요구된다.
- ③ 덮개파손의 경우 품질불량, 시공미흡 등에 의해 발생한 손상으로 판단되며, 점검자의 안전을 위해 덮개 재시공을 실시하는 것이 요구된다.

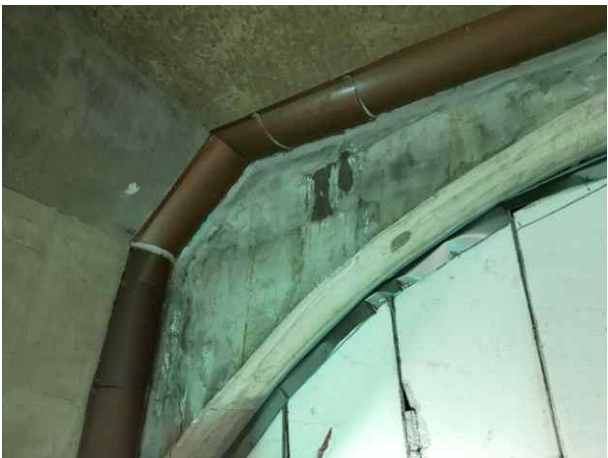
- ① 배수시설에 대한 외관조사 결과 유도배수관 누수, 길이부족 등의 손상이 조사되었다.
- ② 유도배수관 누수, 길이부족의 경우 시공미흡, 차량의 충격 등에 의해 발생한 손상으로 판단되며, 2차손상 발생 방지를 위하여 정비(재시공 등)를 통한 보수대책 수립이 요구된다.

| RAMP-D 배수시설 S55 유도배수관 누수 | RAMP-D 배수시설 S57 유도배수관 길이부족 |

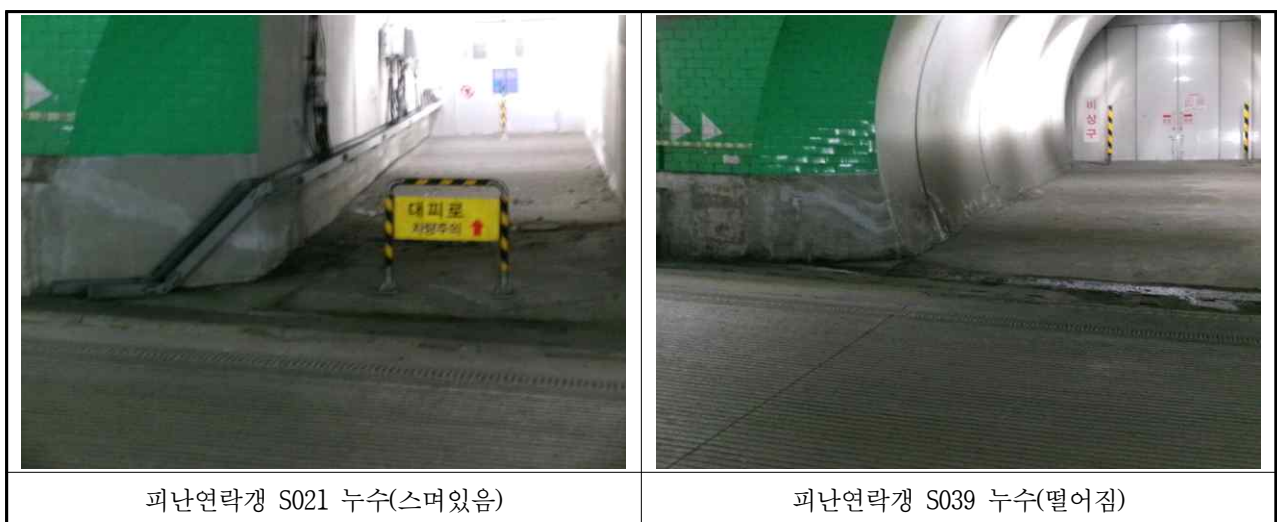
【사진 3.3.38】 피난연락갱 손상현황

- ① 피난연락갱에 대한 외관조사 결과 누수(떨어짐, 스며있음), 체수 등이 조사되었다.
- ② 누수(떨어짐, 스며있음), 체수의 경우 우천시 우수유입 등에 의한 손상으로 판단되며, 누수는 철근콘크리트에 영향을 미치므로 지수보수를 실시하는 것이 바람직하고, 체수는 주의관찰이 요구된다.

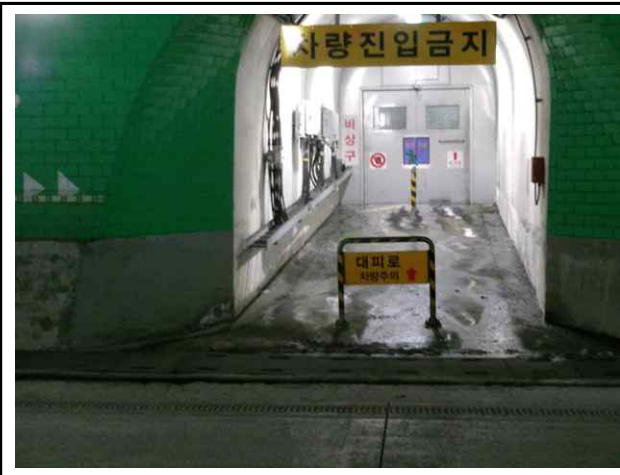
| <p>피난연락갱 S057 누수(떨어짐)</p> | <p>피난연락갱 S084 누수(스며있음)</p> |

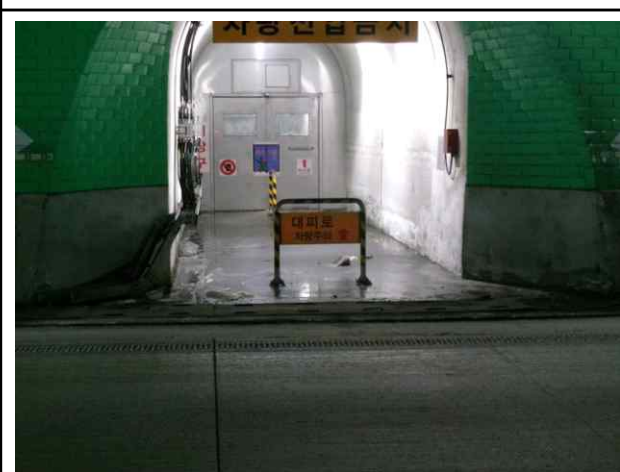
| <p>피난연락갱 S122 체수</p> | <p>피난연락갱 S144 누수(떨어짐)</p> |

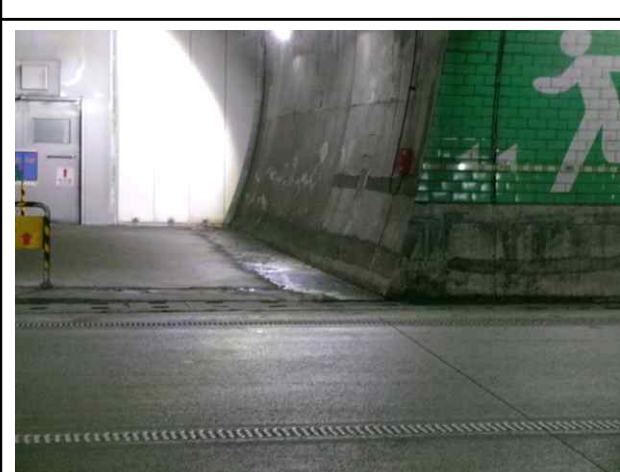
| <p>피난연락갱 S160 누수(떨어짐)</p> | <p>피난연락갱 S566 누수(떨어짐)</p> |

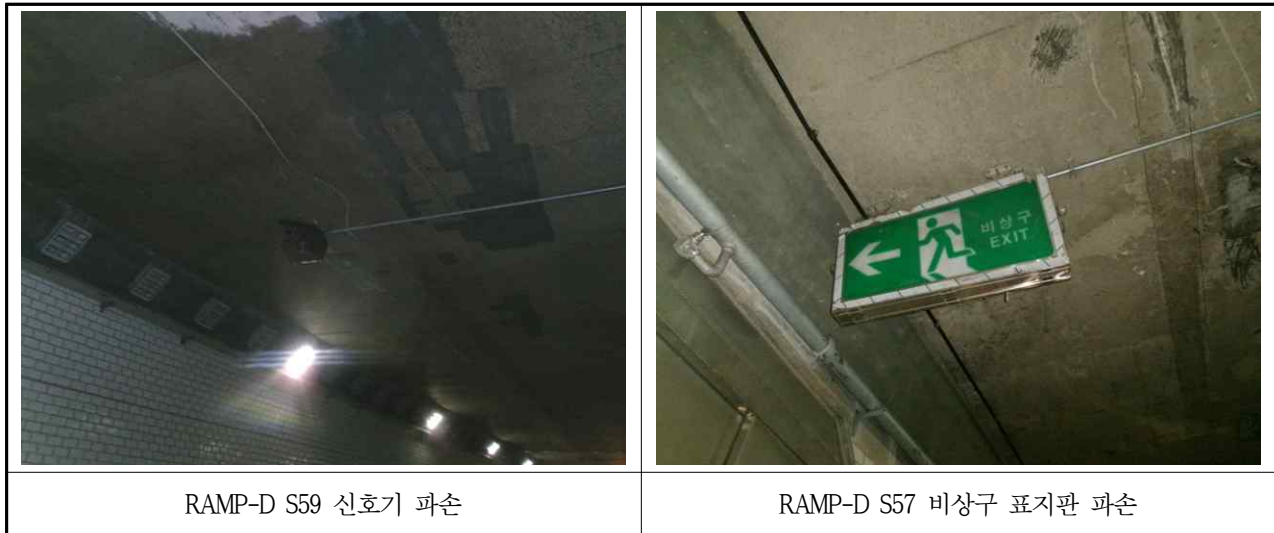
【사진 3.3.44】기타시설 손상현황

- ① 부속시설에 대한 외관조사 결과 전반적으로 양호한 상태로 확인되었으며, 일부구간 신호기 파손, 비상구 표지판 파손이 조사되었다.
- ② 신호기 파손, 비상구 표지판 파손의 경우 높이제한 위반차량의 충돌에 의한 손상으로 판단되며, 주행차량의 안전확보를 위해 재설치를 통한 보수가 요구되고, 추후 재손상 방지를 위해 높이제한 위반차량의 출입을 제한하는 시설물의 설치가 필요하다.
